# Asbestinventarisatetest

Europalaan 84/BU11, 3600 Genk

Attestnummer : **20260717-000064.000**

# Zone 1: Hoofdgebouw

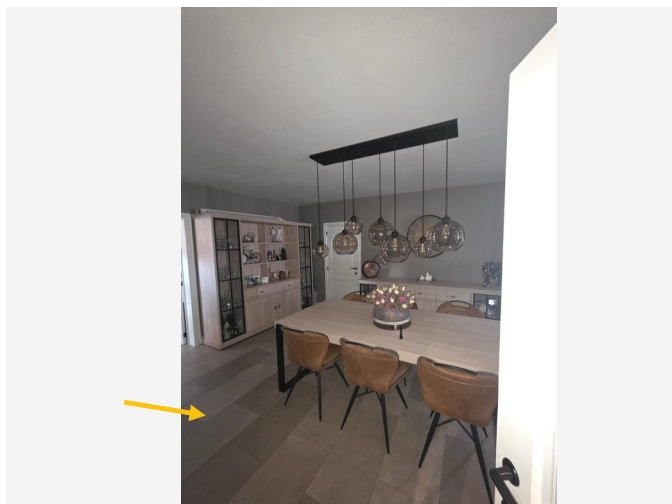
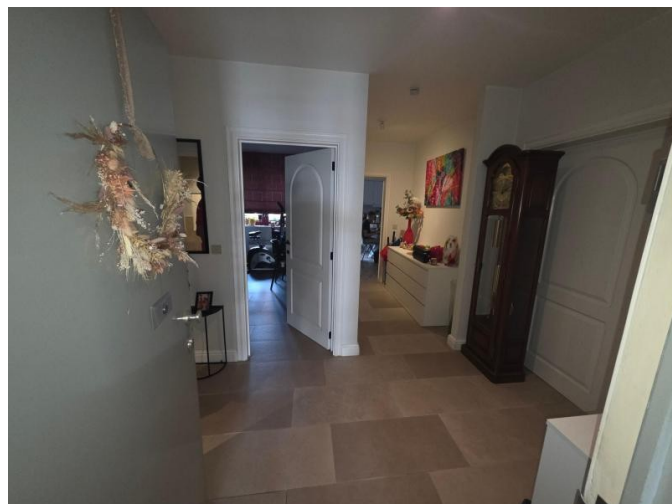
De vloertegels zijn niet verdacht.

| Basis voor advies | De asbestdeskundige beoordeelt het materiaal als niet-asbestverdacht. |

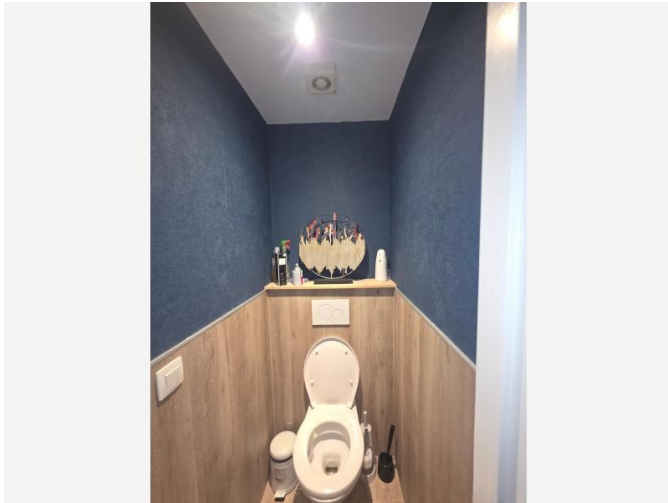
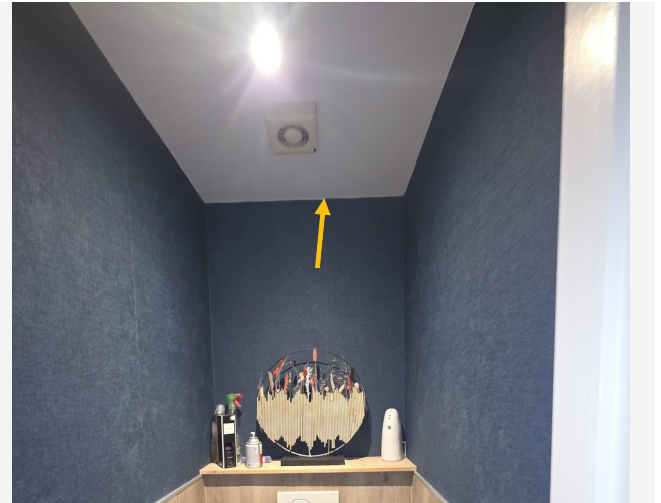
De plafonds werden afgewerkt met niet-asbestverdachte voorzetpanelen die inspectie van de bedekte structuur (opbouw, pleisterwerk) verhinderen.

| Basis voor advies | De asbestdeskundige beoordeelt het materiaal als niet-asbestverdacht. |

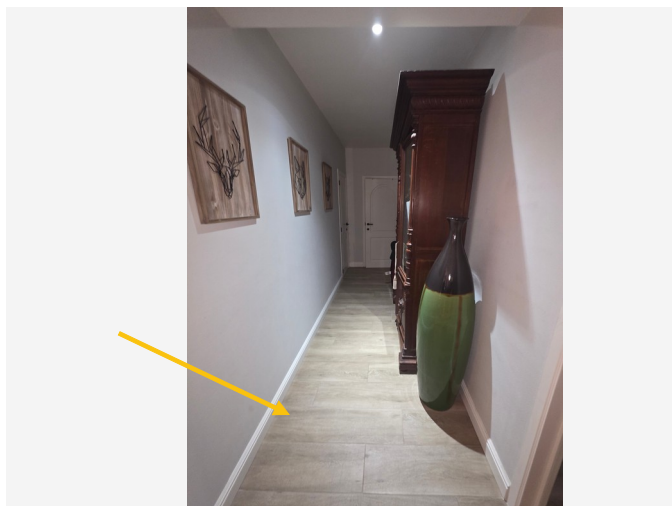
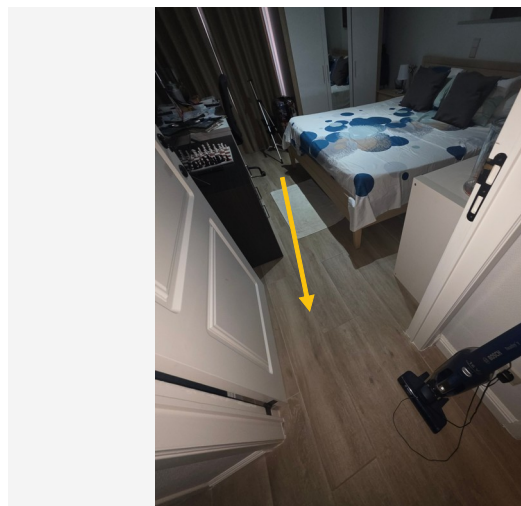
Het laminaat of parket is niet verdacht. Het is niet uitgesloten dat dit werd gelegd op een asbestverdachte vloerbedekking. Bij werken, laat dit controleren.

| Basis voor advies | Beoordeling op basis van expertise, zonder een vaststelling door de asbestdeskundige. |

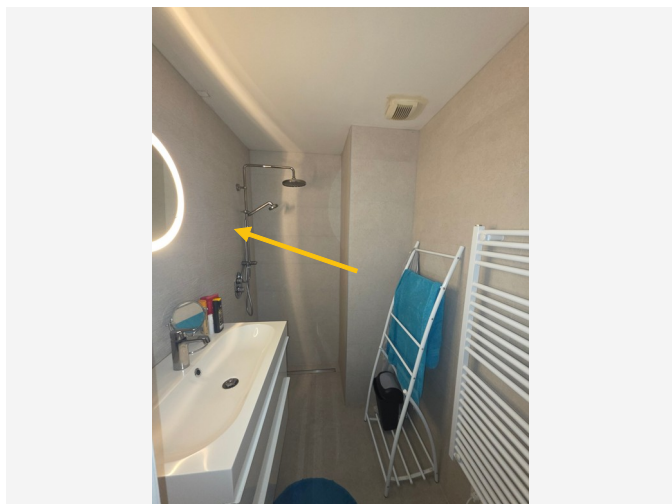
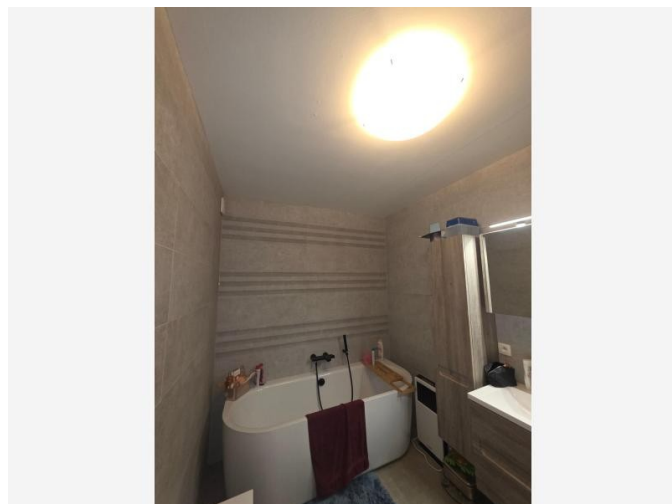
Faientegels zijn mogelijk gelijmd met asbesthoudende lijm. Bij werken, laat dit controleren.

| Basis voor advies | Beoordeling op basis van expertise, zonder een vaststelling door de asbestdeskundige. |

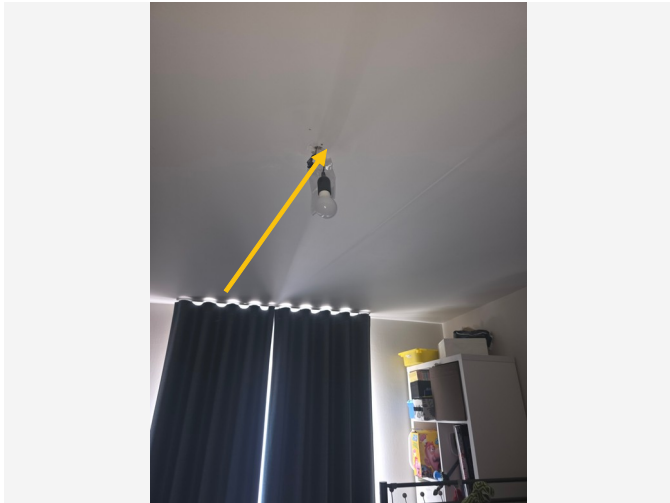
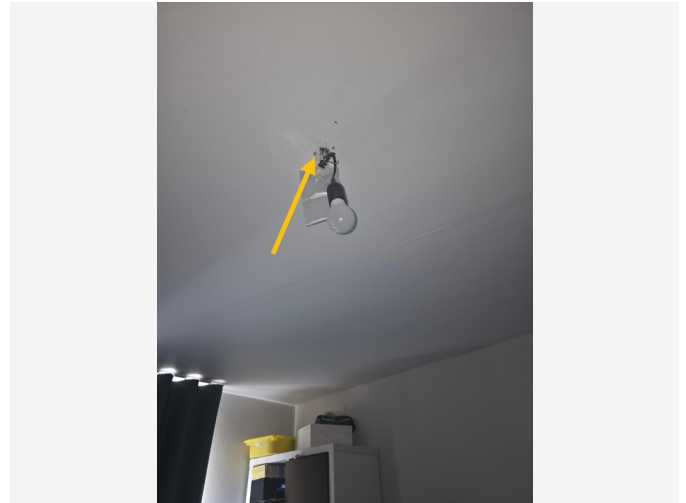
## Fiche 5: Pleisterwerk plafonds

Geen asbest

| # | Type | Referentie | Resultaat |
|---|---|---|---|
| 5.1 | Mengmonster | mm2 | Geen asbest |

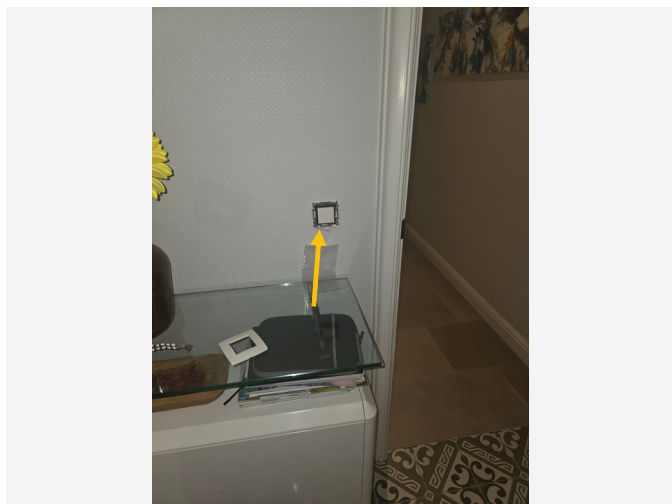
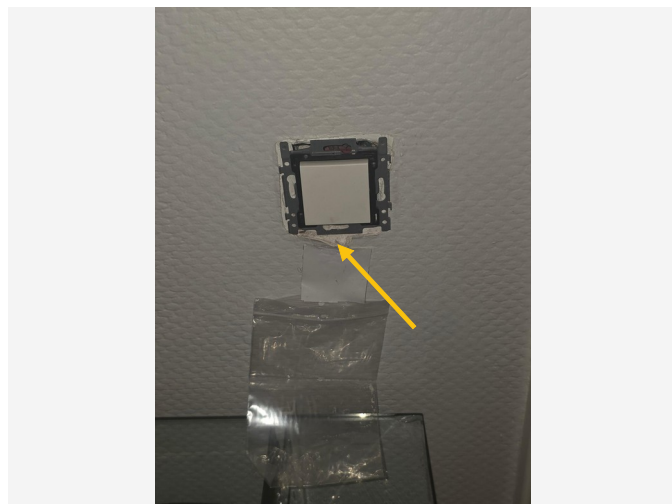
## Fiche 6: Pleisterwerk wanden

Geen asbest

| # | Type | Referentie | Resultaat |
|---|---|---|---|
| 6.1 | Mengmonster | mm1 | Geen asbest |

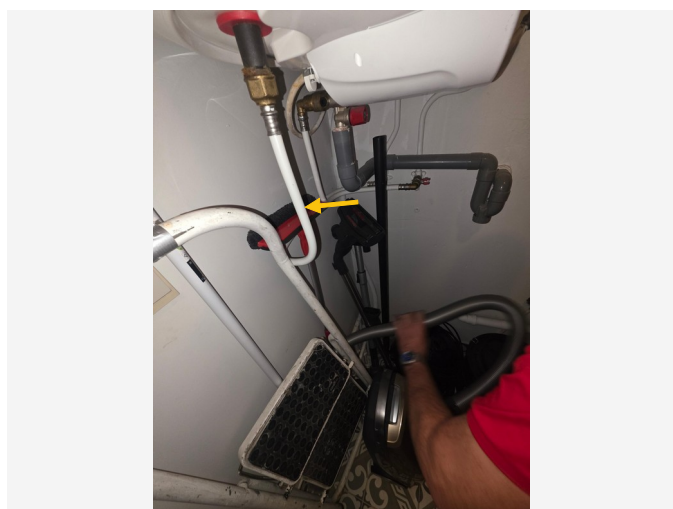
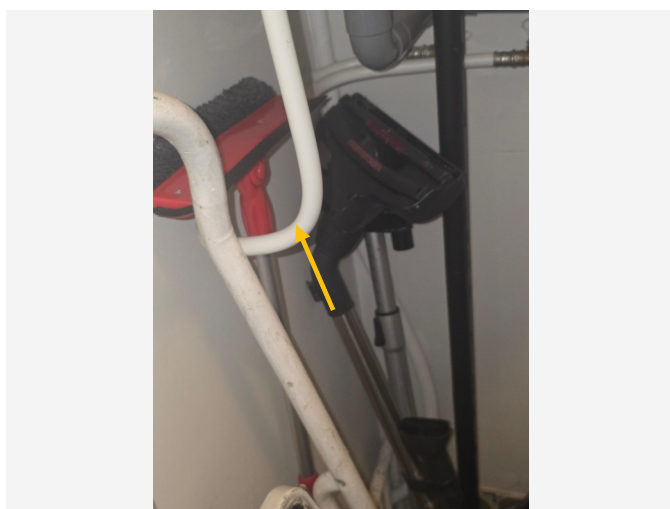
## Fiche 12: Leidingisolatie (niet aanwezig)

| Beschrijving | Notitie | Terug te vinden op plannen |
|---|---|---|
| Fiche 12: Leidingisolatie (niet aanwezig) | Er is geen asbestverdachte leidingisolatie aanwezig. | Plan 1.3: grondplan |
