# Asbestinventarisatattest

Brugstraat 24, 3580 Beringen  
Gemeenschappelijke delen

Attestnummer : 20260212-000151.000

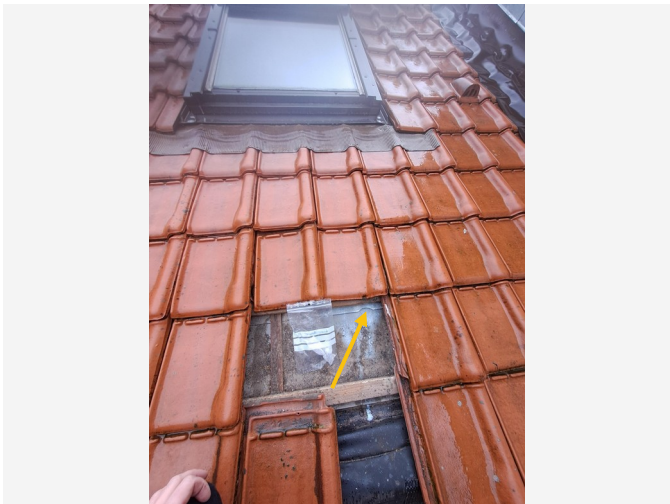
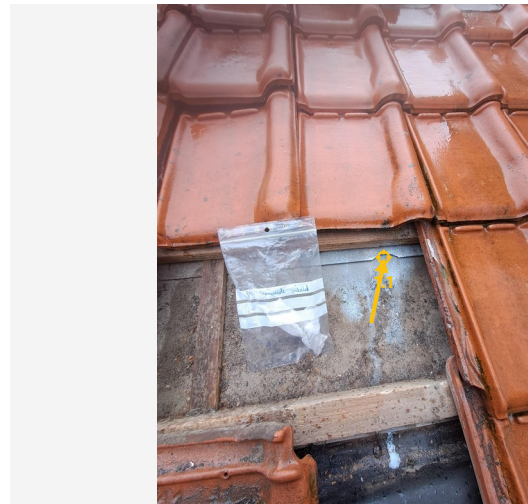
Het asbestmateriaal valt onder de mijlpaal van 2040.

| Eindbeoordeling materiaalrisico | Laag materiaalrisico en/of verlaagde kans op vezelvrijgave |

| Asbestsoort (vezeltype) | Alleen chrysotiel |
| Toestand van het materiaal | Licht beschadigd, licht verweerd. Intact calciumsilicaatmateriaal of categorie III 'gebondenheid' |

| Beschrijving | P1 menuiserite onderdak |
| Asbestmateriaal | Plaat, paneel, tablet - Type Menuiserite |

- Zorg voor een veilig beheer en verwijder dit asbestmateriaal wanneer het bij werken eenvoudig bereikbaar wordt. Controleer de toestand jaarlijks op wijzigingen.

verwijderen via eenvoudige handelingen enkel door werknemers met een opleidingsattest of door een erkende asbestverwijderaar. Omdat de panlatten op de menuiserite platen zijn genageld is er tijdens de afbraak kans dat de platen breken en er vezels vrijkomen. De menuiserite platen in zijn geheel verwijderen. Niet slijpen, breken of boren! Draag de juiste PBM's (persoonlijke beschermingsmiddelen). Zoals P3-masker, wegwerpoverall, wegwerphandschoenen en afspoelbare laarzen. Bevochtig eerste de toepassing zodat de vezels minder snel kunnen verspreiden. Gebruik enkel gereedschap. Verpak deze in een dubbele zak met het gevarensymbool van asbest. Kuis de omgeving op met natte doekjes. Hechtgebonden asbesttoepassingen mag je naar het containerpark afvoeren.

Het onderdak moet worden verwijderd langs buiten. De pannen en panlatten moeten eerst worden verwijderd.

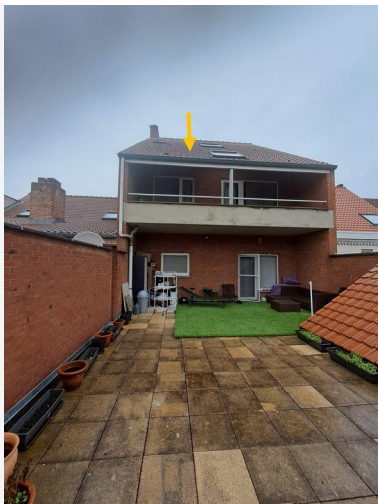
**Reden:** Het te onderzoeken materiaal situeert zich hoger dan 3,50 m te rekenen vanaf een veilige ondergrond

**Uitleg van de asbestdeskundige:** Het onderdak is niet waarneembaar vanwege de hoogte, die meer dan 3,5 meter bedraagt. Door de afwerkingsgraad aan de binnenzijde van de bovenste verdieping is het onderdak niet zichtbaar of inspecteerbaar. We hebben geprobeerd een dakpan op te tillen om het onderdak te inspecteren, maar dit is niet gelukt. Alleen destructief onderzoek kan bepalen of het onderdak al dan niet asbesthoudend is (type menuiserie).

Hoogst waarschijnlijk is er hier een asbesthoudend onderdak aanwezig net zoals in de rest van het gebouw.

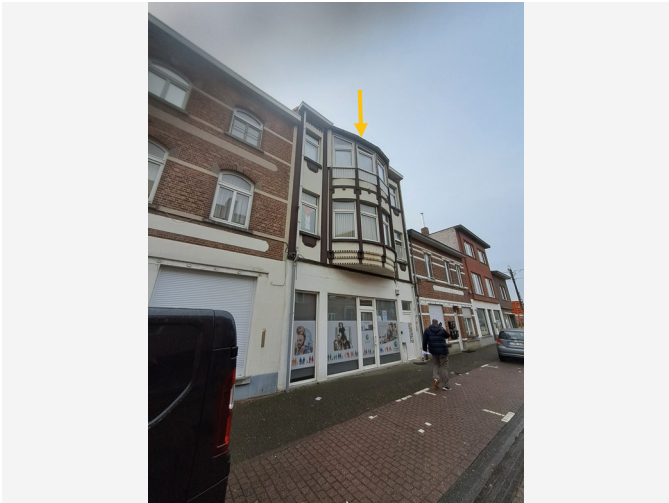
**Reden:** Het te onderzoeken materiaal situeert zich hoger dan 3,50 m te rekenen vanaf een veilige ondergrond

**Uitleg van de asbestdeskundige:** Het plat dak is hoger dan 3,50m.

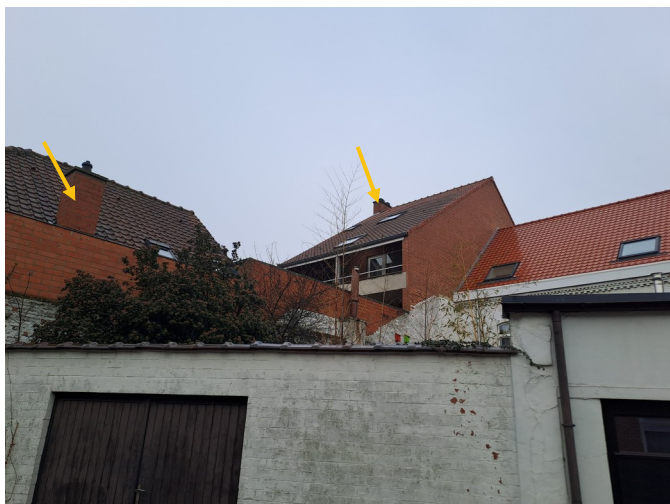
**Reden:** Het te onderzoeken materiaal situeert zich hoger dan 3,50 m te rekenen vanaf een veilige ondergrond

**Uitleg van de asbestdeskundige:** Er is mogelijks een asbesthoudend rookgaskanaal aanwezig in de schouw. De schouw is hoger dan 3,50m. Het rookgaskanaal is niet waarneembaar.

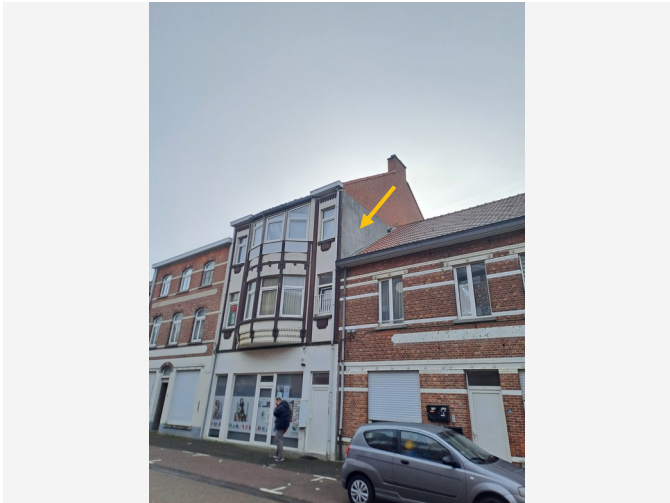
**Reden:** Het te onderzoeken materiaal situeert zich hoger dan 3,50 m te rekenen vanaf een veilige ondergrond

**Uitleg van de asbestdeskundige:** De cementering is hoger dan 3,50 meter, Deze is mogelijks asbestverdacht.

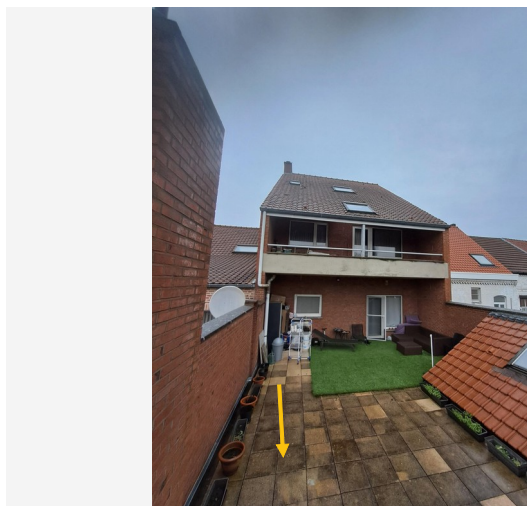
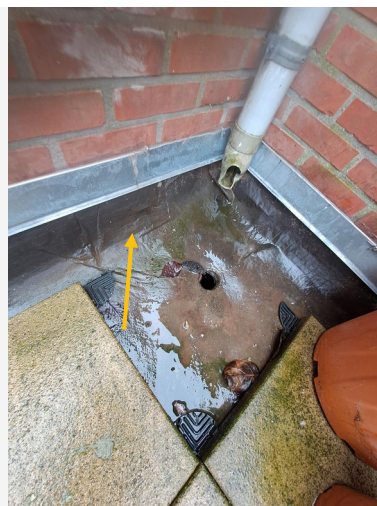
| Basis voor advies | De asbestdeskundige beoordeelt het materiaal als niet-asbestverdacht. |

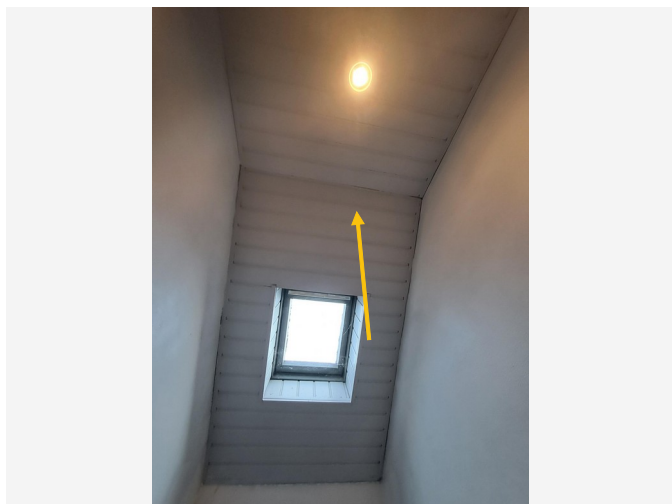
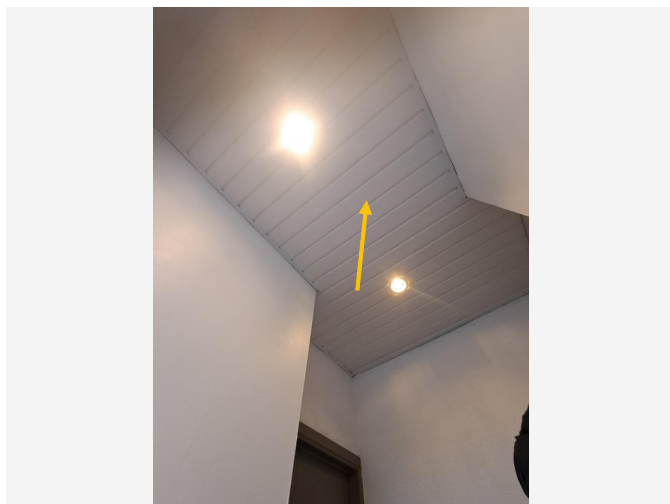
De plafonds zijn gemaakt van niet-asbestverdachte materialen (bijvoorbeeld planchetten, gyproc, ...), deze toepassingen zijn niet asbestverdacht. We hebben echter niet kunnen vaststellen of er mogelijk asbestverdachte of asbesthoudende materialen achter deze toepassingen aanwezig zijn. Bij renovatie of sloop is het aangeraden om een destructief onderzoek te laten uitvoeren van deze toepassingen.

nota bij gipskartonplaten: De voegen van de gipskartonplaten zijn uitgevuld. Deze waren niet waarneembaar.

Het is mogelijk dat in het vulmiddel asbestvezels zijn toegevoegd.

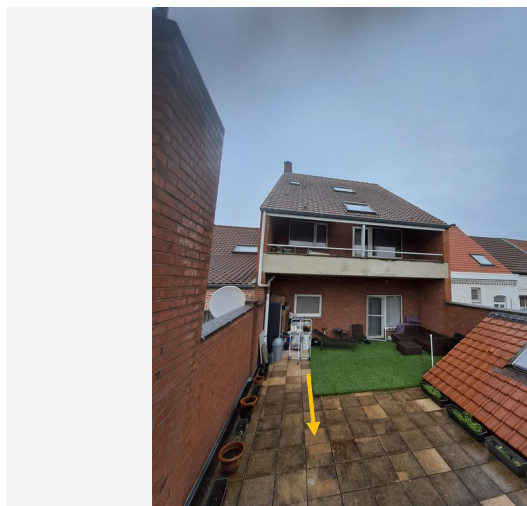
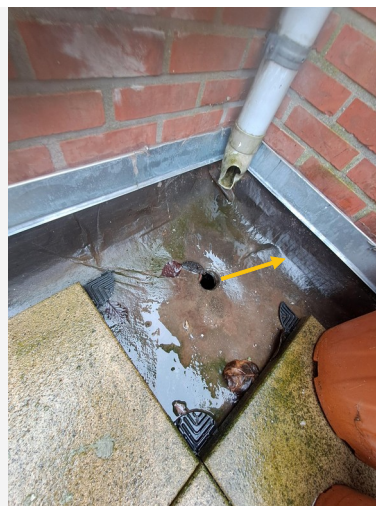
Het is mogelijk dat er onder de bestaande Derbigum nog een oudere roofing laag ligt. Deze kan asbesthoudend zijn.

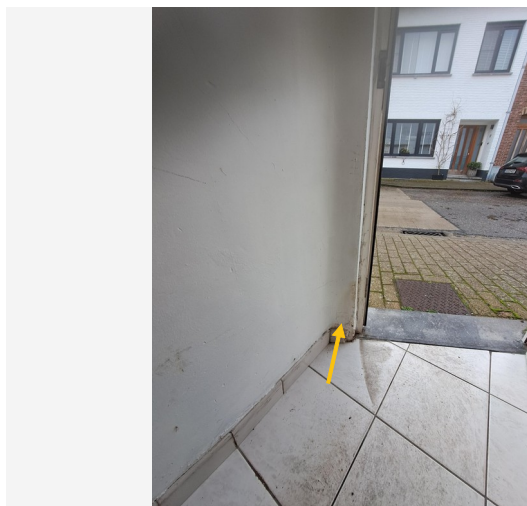
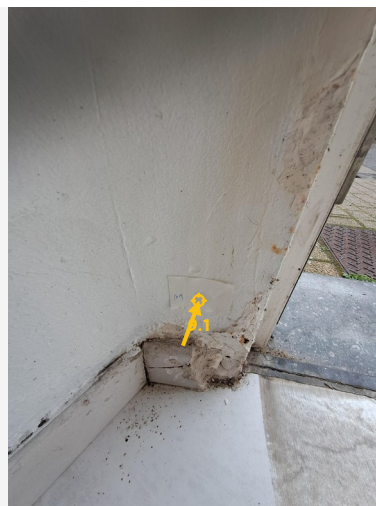
Geen asbest

| # | Type | Referentie | Resultaat |
|---|---|---|---|
| 9.1 | Mengmonster | M1 | Geen asbest |

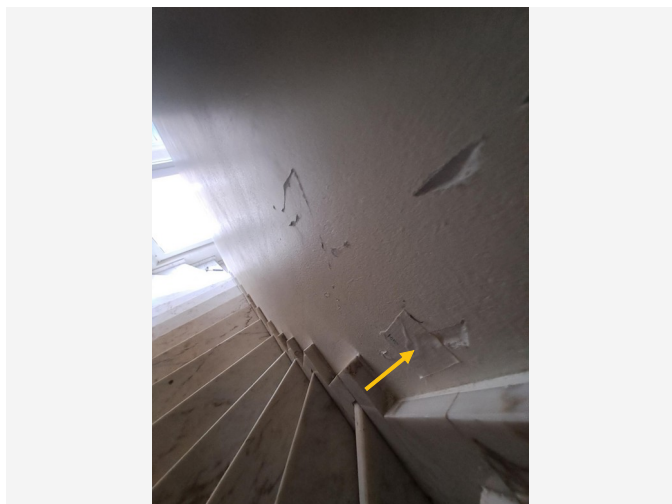
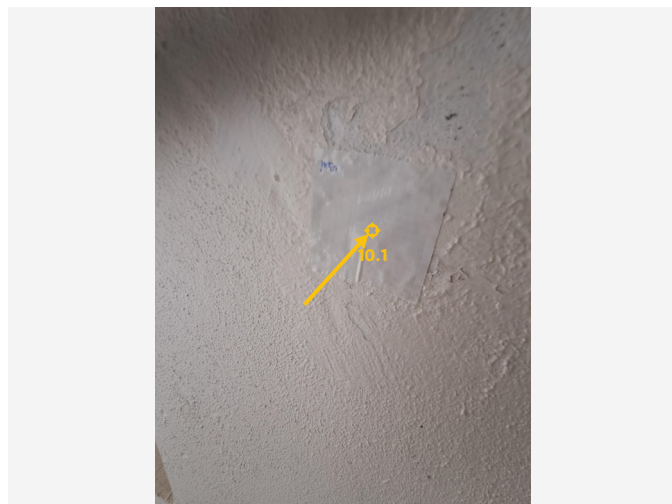
Geen asbest

| # | Type | Referentie | Resultaat |
|---|---|---|---|
| 10.1 | Mengmonster | M5 | Geen asbest |

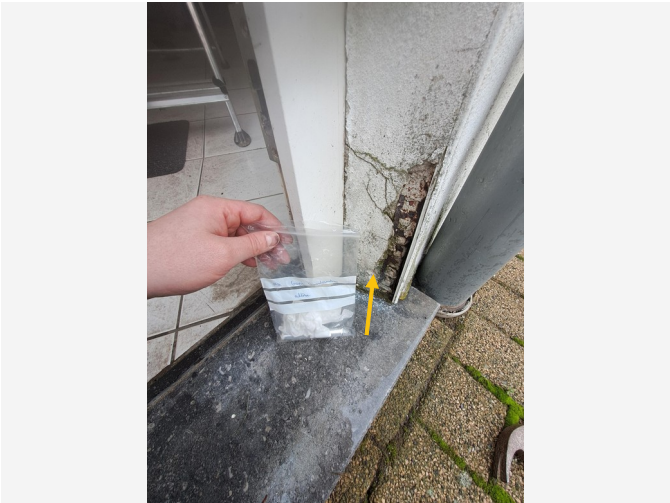
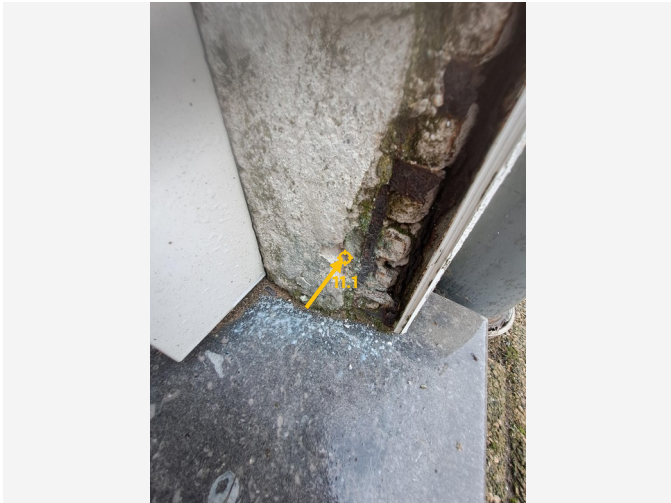
Geen asbest

| # | Type | Referentie | Resultaat |
|---|---|---|---|
| 11.1 | Mengmonster | M4 | Geen asbest |

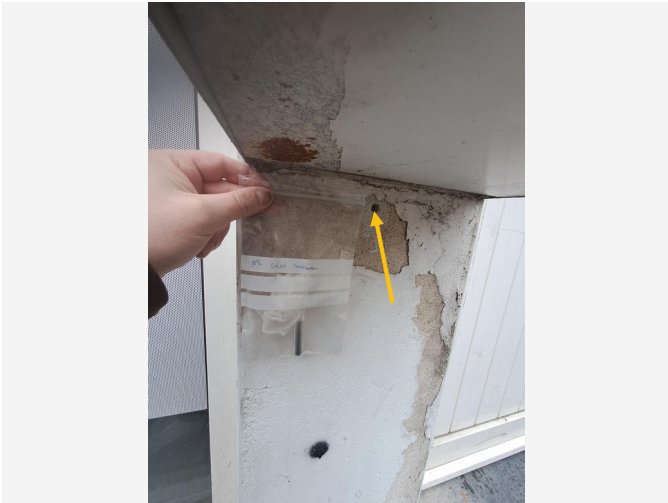
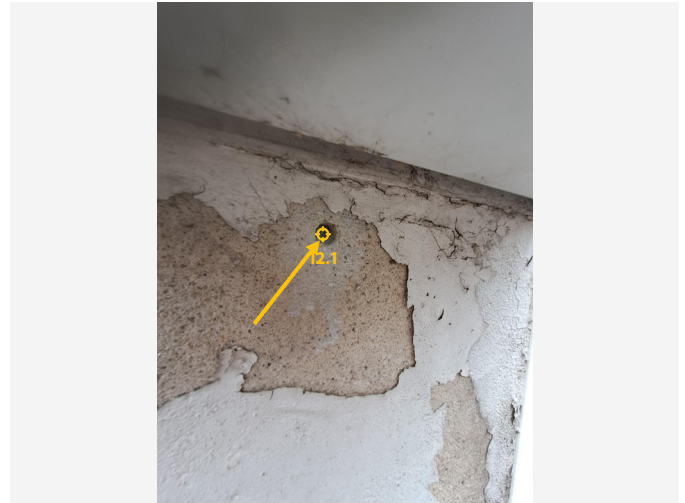
## Fiche 12: M7 crepi

Geen asbest

| # | Type | Referentie | Resultaat |
|---|---|---|---|
| 12.1 | Mengmonster | M7 | Geen asbest |

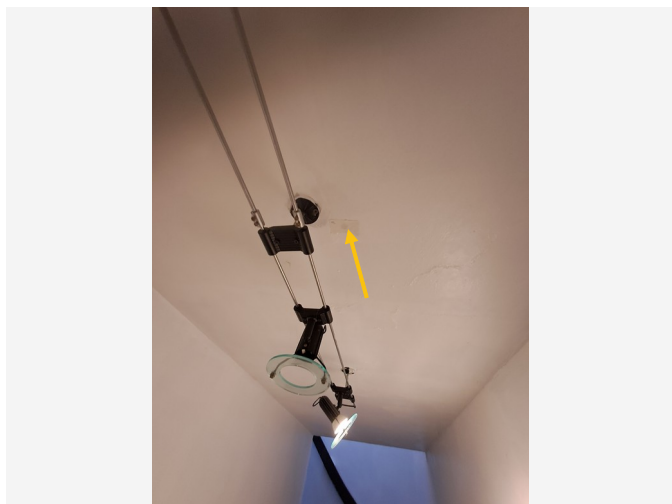
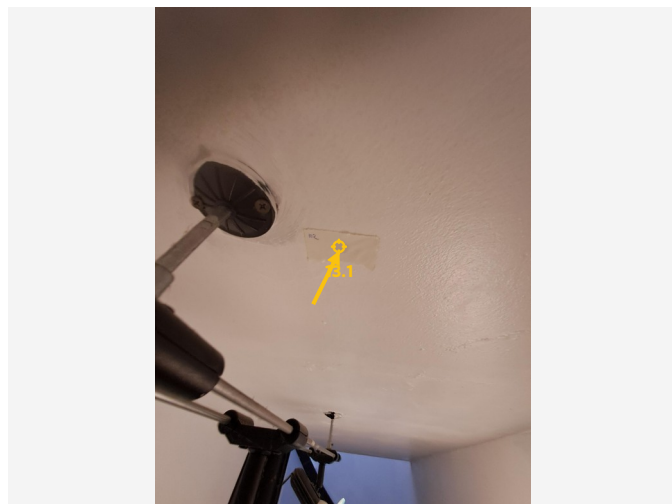
Geen asbest

| # | Type | Referentie | Resultaat |
|---|---|---|---|
| 13.1 | Mengmonster | M2 | Geen asbest |

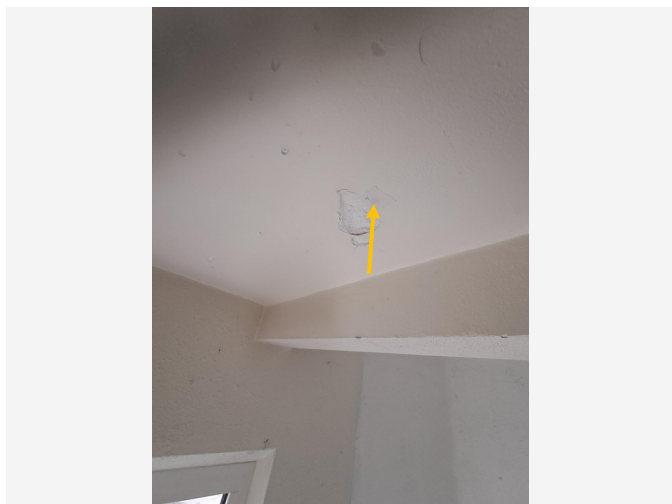
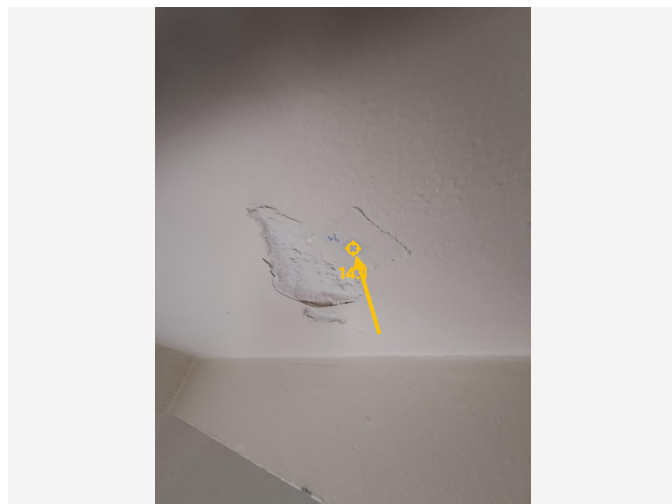
Geen asbest

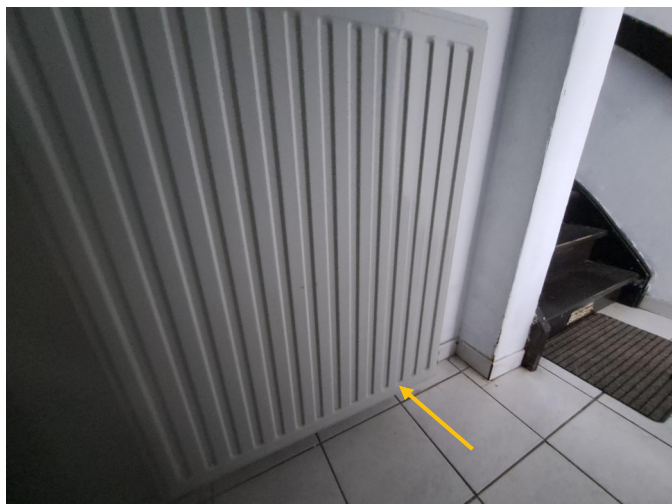
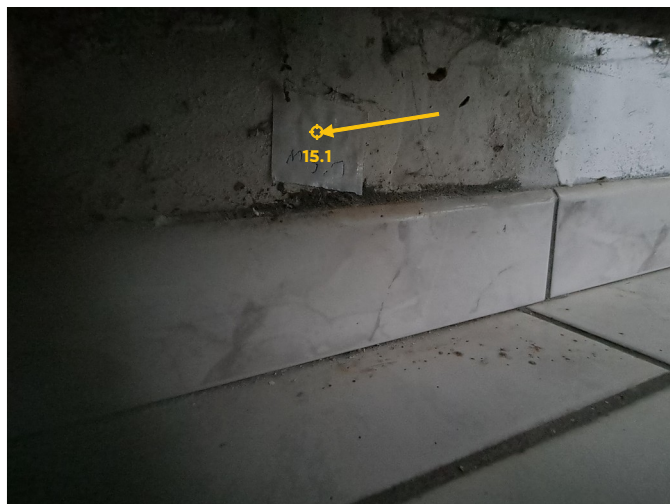
## Fiche 15: M3 pleisterwerk muren gang achteraan

Geen asbest

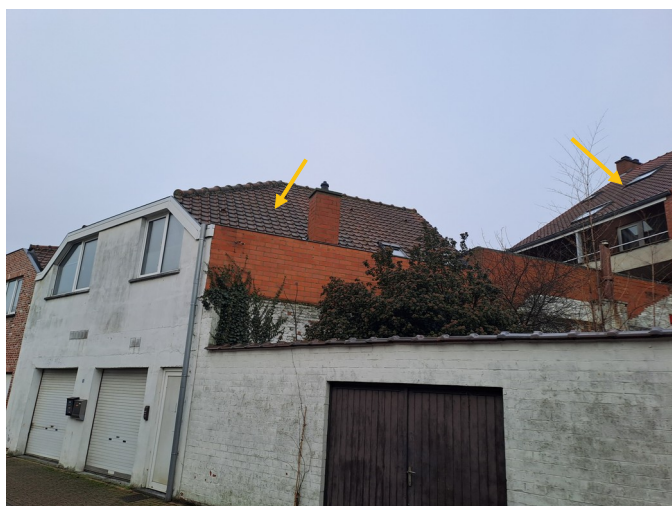
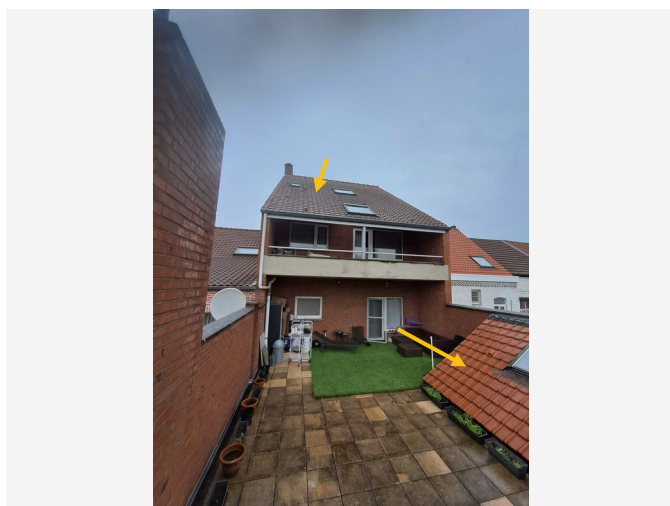
### Fiche 17: dakbedekking niet-asbestverdacht

| Beschrijving | Notitie | Terug te vinden op plannen |
|---|---|---|
| Fiche 17: dakbedekking niet-asbestverdacht | De dakbedekking is niet-asbestverdacht. De bedekking bestaat uit gebakken kleipannen, polycarbonaat platen, plastic golfplaten of metalen golplaten. | Plan 1.7: Dak |
