# Asbestinventarisatetest

Kapelstraat 58, 3550 Heusden-Zolder

Attestnummer : 20240812-000248.000

## Niet-asbestveilig

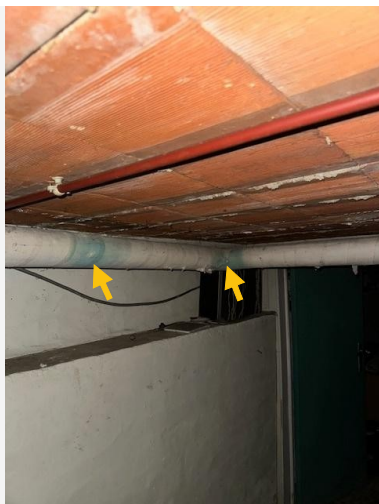
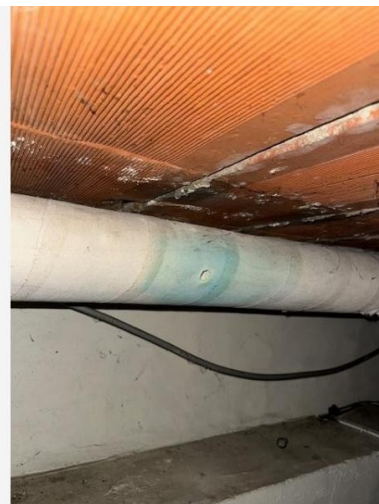
Het asbestmateriaal valt onder de mijlpaal van 2034.

**Dringend verwijderen**

Eindbeoordeling materiaalrisico	Hoog materiaalrisico en/of hoge kans op vezelvrijgave
---------------------------------	---

Gebondenheid	Categorie 2: niet-hechtgebonden met matrix
Asbestsoort (vezeltype)	Amfibool aanwezig, uitgezonderd crocidoliet
Asbestconcentratie	Hoog ( $\geq 50\%$ )
Afschermingsgraad van het gehele materiaal	Geheel of deels (ook) vrij aan de binnenlucht
Toestand van het materiaal	Matig beschadigd, matig verweerd

#	Type	Referentie	Resultaat
1.1	Mengmonster	MM-03 - MM-04	Amosiet

Beschrijving	buis isolatie rechte stukken + bochten
Omgeving	Binnen
Primaire drager	HVAC infrastructuur en uitrusting
Asbestmateriaal	In-situ afwerkingslagen - Thermische isolatie
Bindmiddel van asbestmateriaal	Gips - kalk
Gebondenheid op basis van bindmiddel	Niet-hechtgebonden
Hoeveelheid (lengte - omtrek - dikte - aantal)	<ul style="list-style-type: none"><li>• 1,00 m - 20,00 cm - 10,00 cm - 2 stuks</li><li>• 1,50 m - 20,00 cm - 10,00 cm - 2 stuks</li></ul>
Totaal volume	0,10 m <sup>3</sup>
Eenvoudig bereikbaar	Ja
Bevestigingswijze	<ul style="list-style-type: none"><li>• Verlijmd, ingegoten, versmeerd</li></ul>
Identificatiemethode	Vaststelling met monstername
Destructieve handeling voor identificatie	Nee
Opmerking	Dit is een schatting van de juiste afmetingen van de hoeveelheid buisisolatie.

- Verwijder dit asbestmateriaal zo snel mogelijk. Volg de toestand goed op.

- Hermetische zone (erkend asbestverwijderaar)  
Betreft een niet hechtgebonden asbesttoepassing die niet in zijn geheel verwijderd kan worden zonder het materiaal te moeten beschadigen. Enkel te verwijderen in hermetische zone door een erkend asbestverwijdaar.

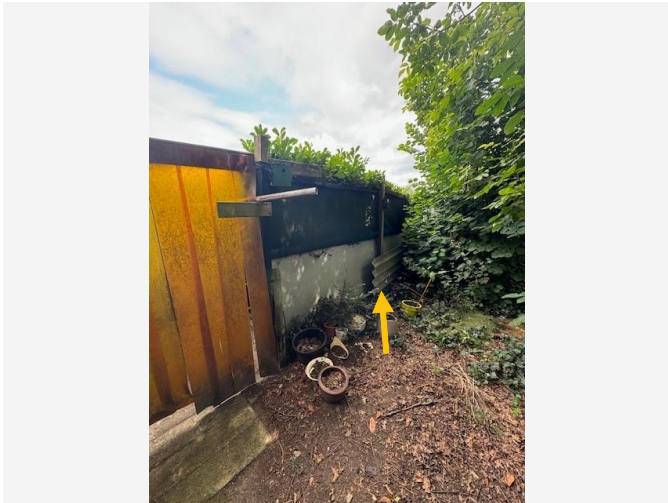
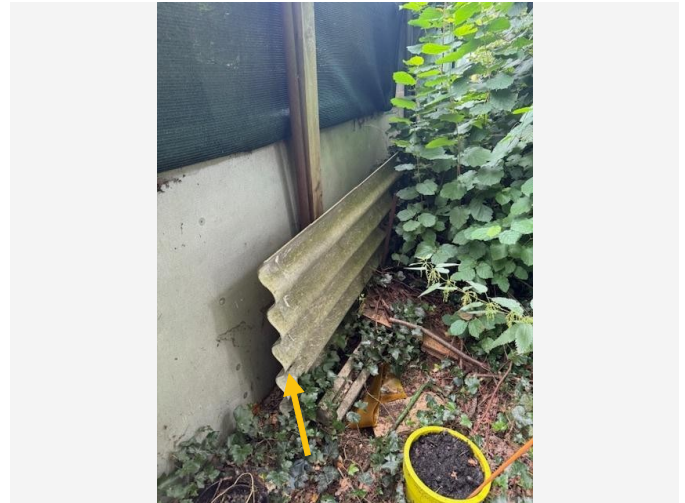
Het asbestmateriaal valt onder de mijlpaal van 2040.

**Dringend verwijderen**

Beschrijving	Golfplaat
Type afvalstof	Betreft stock-voorraad of gedemonteerde asbestmaterialen
Aanwezige resten	Geen resten aanwezig
Omgeving	Buiten
Primaire drager	Bodem
Asbestmaterialen	<ul style="list-style-type: none"><li>Dak- en gevelbekleding - Golfplaat</li></ul>
Bindmiddel van asbestmateriaal	Cement
Gebondenheid op basis van bindmiddel	Hecht
Hoeveelheid (gewicht - aantal)	<ul style="list-style-type: none"><li>10,00 kg - 1 stuk</li></ul>
Totaal gewicht	10,00 kg
Eenvoudig bereikbaar	Ja
Identificatiemethode	Vaststelling zonder monsternamen

- Verwijder het asbestafval.

- Eenvoudige handelingen: mag via doe-het-zelf of door werknemer(s) met opleidingsattest eenvoudige handelingen  
Golfplaat dubbelverpakt afvoeren en bezorgen bij de juiste instantie.

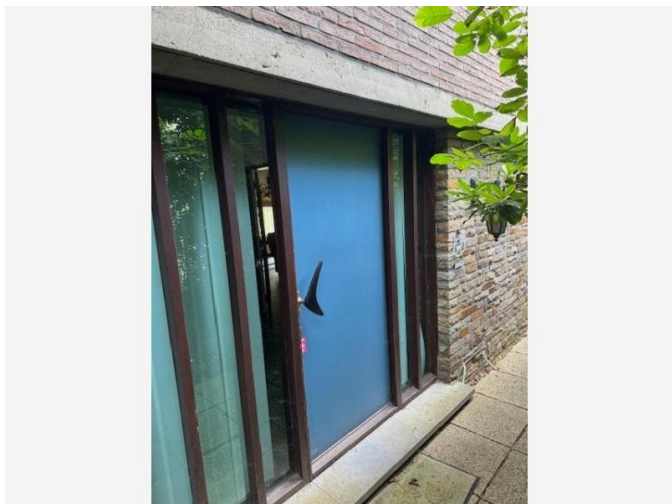
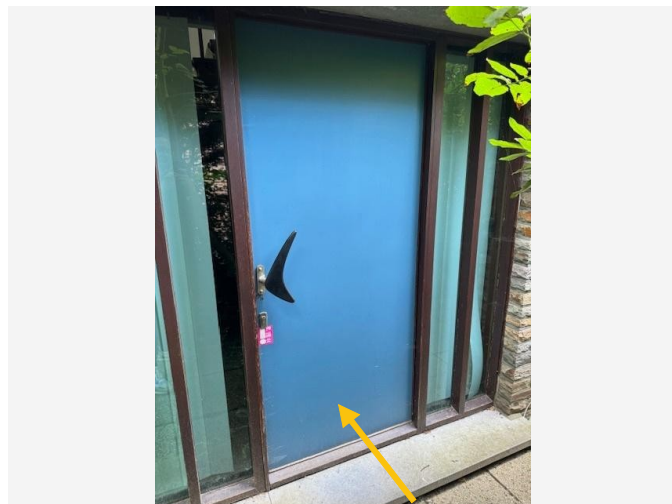
Het asbestmateriaal valt onder de mijlpaal van 2040.

Zorgvuldig beheren

Eindbeoordeling materiaalrisico	Laag materiaalrisico en/of verlaagde kans op vezelvrijgave
---------------------------------	--

Gebondenheid	Categorie 1: hechtgebonden in oorsprong
Asbestsoort (vezeltype)	Crocidoliet aanwezig
Asbestconcentratie	Laag (< 50%)
Afschermingsgraad van het gehele materiaal	Geheel of deels vrij aan de buitenlucht
Toestand van het materiaal	Licht beschadigd, licht verweerd. Intact calciumsilicaatmateriaal of categorie III 'gebondenheid'

Beschrijving	Glassal plaat (voor deur)
Omgeving	Grenst aan binnen- en buitenlucht
Primaire drager	Wandopening verticaal (raam, deur, ...)
Asbestmateriaal	Plaat, paneel, tablet - Geëmailleerd, type Glasal
Bindmiddel van asbestmateriaal	Cement
Gebondenheid op basis van bindmiddel	Hecht
Hoeveelheid (oppervlakte - dikte - aantal)	• 5,00 m <sup>2</sup> - 2,00 cm - 1 stuk
Totaal volume	0,10 m <sup>3</sup>
Eenvoudig bereikbaar	Ja
Bevestigingswijze	<ul style="list-style-type: none"><li>• Geklemd</li><li>• Geschroefd</li></ul>
Identificatiemethode	Vaststelling zonder monsternamen
Destructieve handeling voor identificatie	Nee

- Zorg voor een veilig beheer. Vermijd het beschadigen van het asbestmateriaal. Controleer de toestand jaarlijks op wijzigingen.
- Voer bijkomende staalname(s) uit.

- Eenvoudige handelingen: mag via doe-het-zelf of door werknemer(s) met opleidingsattest eenvoudige handelingen  
Betreft een hechtgebonden asbesttoepassing die in het geheel verwijderd kan worden zonder het materiaal te beschadigen, zorg voor voldoende PBM en dat er niemand in de nabije omgeving is.

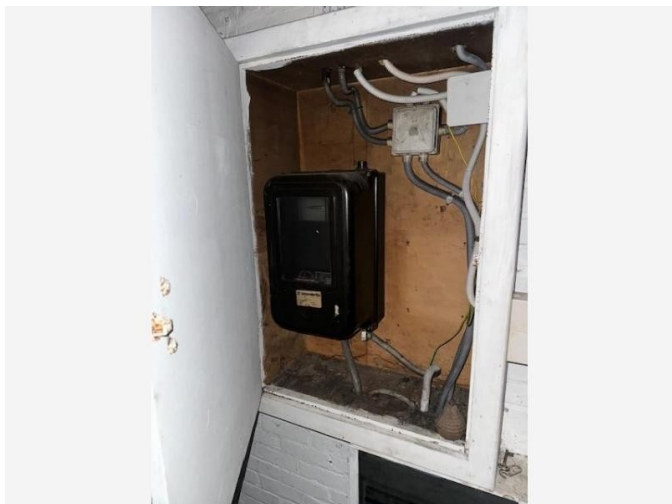
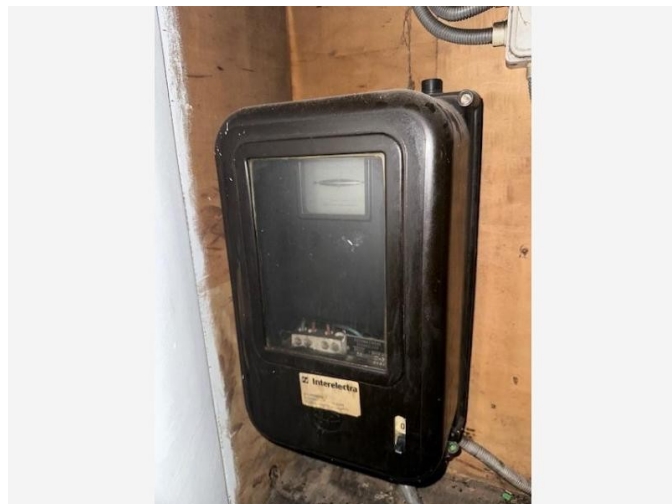
Het asbestmateriaal valt onder de mijlpaal van 2040.

Zorgvuldig beheren

Eindbeoordeling materiaalrisico	Laag materiaalrisico en/of verlaagde kans op vezelvrijgave
---------------------------------	--

Gebondenheid	Categorie 1: hechtgebonden in oorsprong
Asbestsoort (vezeltype)	Crocidoliet aanwezig
Asbestconcentratie	Laag (< 50%)
Afschermingsgraad van het gehele materiaal	Geheel of deels (ook) vrij aan de binnenlucht
Toestand van het materiaal	Onbeschadigd, niet verweerd

Beschrijving	Bakeliet (meterkast)
Omgeving	Binnen
Primaire drager	Binnenwand
Asbestmateriaal	Plaat, paneel, tablet - Type Bakeliet
Bindmiddel van asbestmateriaal	Kunststof of -hars
Gebondenheid op basis van bindmiddel	Hecht
Hoeveelheid (oppervlakte - dikte - aantal)	• 1,00 m <sup>2</sup> - 5,00 cm - 1 stuk
Totaal volume	0,05 m <sup>3</sup>
Eenvoudig bereikbaar	Ja
Bevestigingswijze	• Geschroefd
Identificatiemethode	Vaststelling zonder monstername
Destructieve handeling voor identificatie	Nee

- Zorg voor een veilig beheer. Vermijd het beschadigen van het asbestmateriaal. Controleer de toestand jaarlijks op wijzigingen.
- Voer bijkomende staalname(s) uit.

- Eenvoudige handelingen: mag via doe-het-zelf of door werknemer(s) met opleidingsattest eenvoudige handelingen  
Stroomleverancier komt deze normaal automatisch vervangen, bakeliet kan vervangen worden zonder te breken.

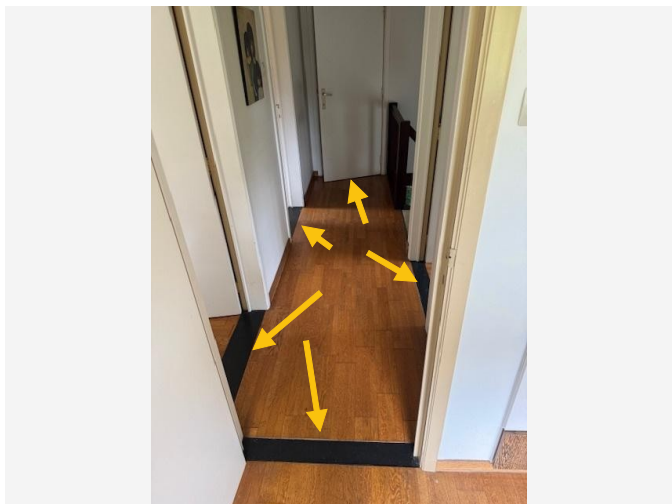
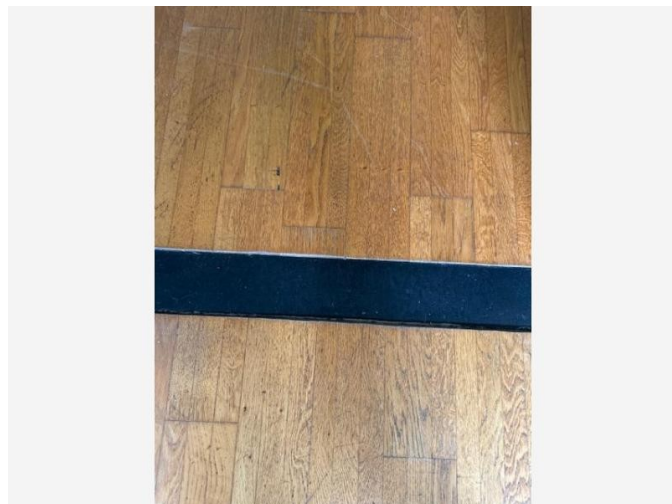
Het asbestmateriaal valt onder de mijlpaal van 2040.

Zorgvuldig beheren

Eindbeoordeling materiaalrisico	Laag materiaalrisico en/of verlaagde kans op vezelvrijgave
---------------------------------	--

Gebondenheid	Categorie 1: hechtgebonden in oorsprong
Asbestsoort (vezeltype)	Alleen chrysotiel
Asbestconcentratie	Laag (< 50%)
Afschermingsgraad van het gehele materiaal	Geheel of deels (ook) vrij aan de binnenlucht
Toestand van het materiaal	Licht beschadigd, licht verweerd. Intact calciumsilicaatmateriaal of categorie III 'gebondenheid'

Beschrijving	Massal dorpels
Omgeving	Binnen
Primaire drager	Vloer
Asbestmateriaal	Plaat, paneel, tablet - Type Massal
Bindmiddel van asbestmateriaal	Cement
Gebondenheid op basis van bindmiddel	Hecht
Hoeveelheid (oppervlakte - dikte - aantal)	• 0,50 m <sup>2</sup> - 3,00 cm - 5 stuks
Totaal volume	0,075 m <sup>3</sup>
Eenvoudig bereikbaar	Ja
Bevestigingswijze	• Verlijmd, ingegoten, versmeerd
Identificatiemethode	Vaststelling zonder monstername
Destructieve handeling voor identificatie	Nee

- Zorg voor een veilig beheer. Vermijd het beschadigen van het asbestmateriaal. Controleer de toestand jaarlijks op wijzigingen.
- Voer bijkomende staalname(s) uit.

- Eenvoudige handelingen: mag via doe-het-zelf of door werknemer(s) met opleidingsattest eenvoudige handelingen  
Ik raad aan dit te laten verwijderen door een aannemer met opleidingsattest eenvoudige handelingen, moest het materiaal makkelijk los komen mag je deze zelf dubbel verpakt afvoeren.

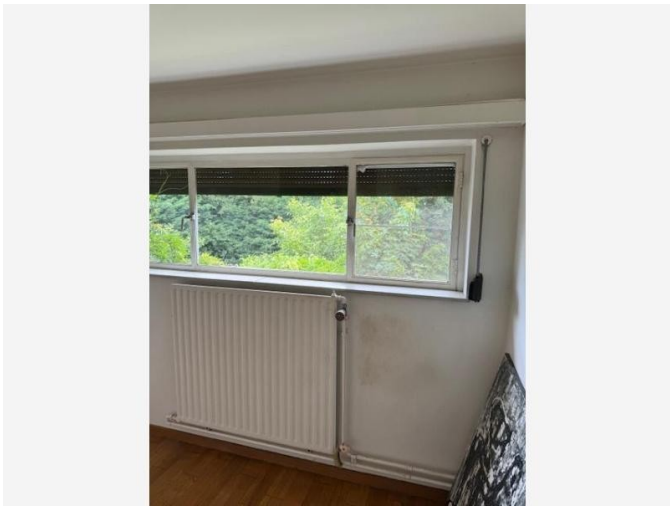
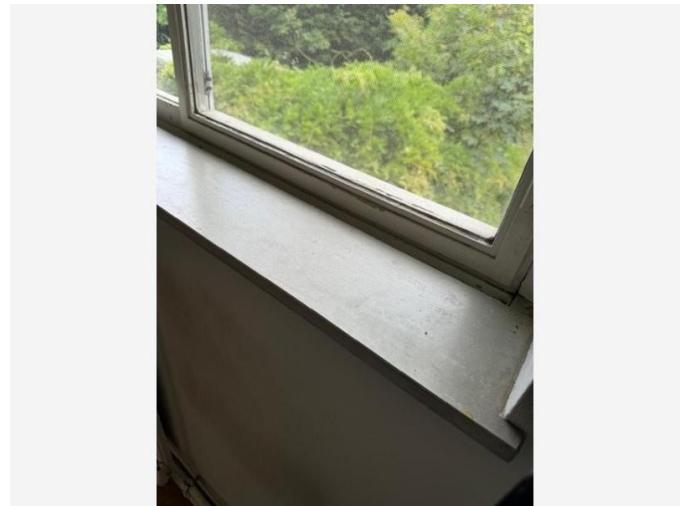
Het asbestmateriaal valt onder de mijlpaal van 2040.

Zorgvuldig beheren

Eindbeoordeling materiaalrisico	Laag materiaalrisico en/of verlaagde kans op vezelvrijgave
---------------------------------	--

Gebondenheid	Categorie 1: hechtgebonden in oorsprong
Asbestsoort (vezeltype)	Alleen chrysotiel
Asbestconcentratie	Laag (< 50%)
Afschermingsgraad van het gehele materiaal	Geheel of deels (ook) vrij aan de binnenlucht
Toestand van het materiaal	Licht beschadigd, licht verweerd. Intact calciumsilicaatmateriaal of categorie III 'gebondenheid'

Beschrijving	Massal vensterbank
Omgeving	Binnen
Primaire drager	Wandopening verticaal (raam, deur, ...)
Asbestmateriaal	Plaat, paneel, tablet - Type Massal
Bindmiddel van asbestmateriaal	Cement
Gebondenheid op basis van bindmiddel	Hecht
Hoeveelheid (oppervlakte - dikte - aantal)	<ul style="list-style-type: none"><li>• 0,50 m<sup>2</sup> - 5,00 cm - 3 stuks</li></ul>
Totaal volume	0,075 m <sup>3</sup>
Eenvoudig bereikbaar	Ja
Bevestigingswijze	<ul style="list-style-type: none"><li>• Verlijmd, ingegoten, versmeerd</li></ul>
Identificatiemethode	Vaststelling zonder monsternamen
Destructieve handeling voor identificatie	Nee

- Zorg voor een veilig beheer. Vermijd het beschadigen van het asbestmateriaal. Controleer de toestand jaarlijks op wijzigingen.
- Voer bijkomende staalname(s) uit.

- Eenvoudige handelingen: mag via doe-het-zelf of door werknemer(s) met opleidingsattest eenvoudige handelingen  
Indien deze makkelijk los komen mag je deze zelf verwijderen (zonder te breken) en dubbel verpakt afvoeren, als dit niet zo is raad ik aan deze te laten verwijderen door een aannemer met opleidingsattest eenvoudige handelingen.

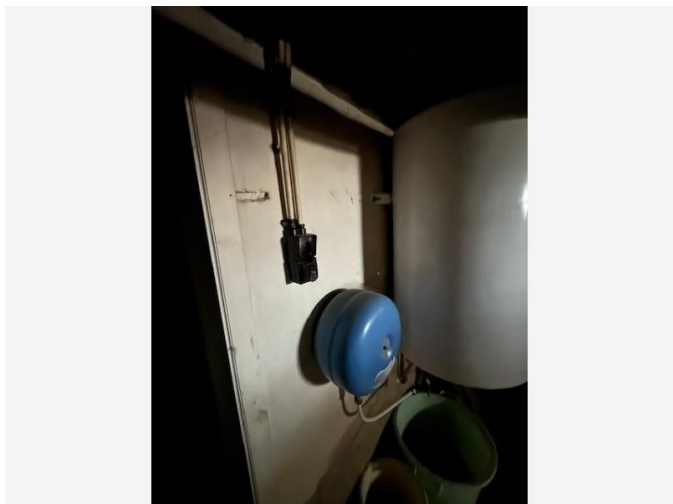
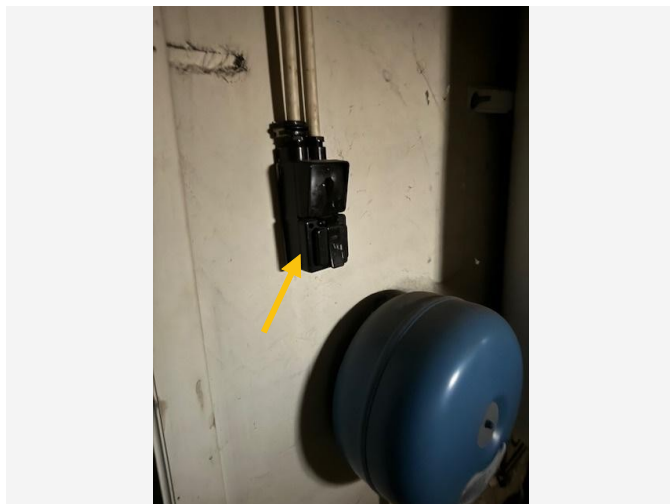
Het asbestmateriaal valt onder de mijlpaal van 2040.

Zorgvuldig beheren

Eindbeoordeling materiaalrisico	Laag materiaalrisico en/of verlaagde kans op vezelvrijgave
---------------------------------	--

Gebondenheid	Categorie 1: hechtgebonden in oorsprong
Asbestsoort (vezeltype)	Crocidoliet aanwezig
Asbestconcentratie	Laag (< 50%)
Afschermingsgraad van het gehele materiaal	Geheel of deels (ook) vrij aan de binnenlucht
Toestand van het materiaal	Onbeschadigd, niet verweerd

Beschrijving	Bakeliet toepassing (schakelaar)
Omgeving	Binnen
Primaire drager	Binnenwand
Asbestmateriaal	Plaat, paneel, tablet - Type Bakeliet
Bindmiddel van asbestmateriaal	Kunststof of -hars
Gebondenheid op basis van bindmiddel	Hecht
Hoeveelheid (oppervlakte - dikte - aantal)	• 0,20 m <sup>2</sup> - 3,00 cm - 1 stuk
Totaal volume	0,006 m <sup>3</sup>
Eenvoudig bereikbaar	Ja
Bevestigingswijze	• Geschroefd
Identificatiemethode	Vaststelling zonder monsternamen
Destructieve handeling voor identificatie	Nee

- Zorg voor een veilig beheer. Vermijd het beschadigen van het asbestmateriaal. Controleer de toestand jaarlijks op wijzigingen.
- Voer bijkomende staalname(s) uit.

- Eenvoudige handelingen: mag via doe-het-zelf of door werknemer(s) met opleidingsattest eenvoudige handelingen  
Deze bakeliet kan je zelf losdraaien en voorzichtig verwijderen.

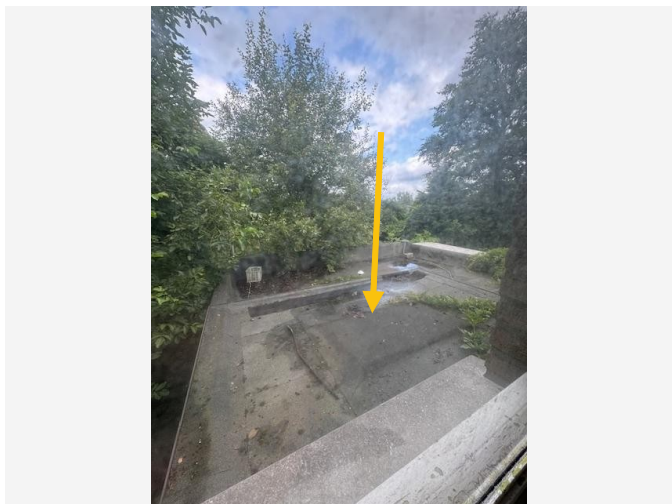
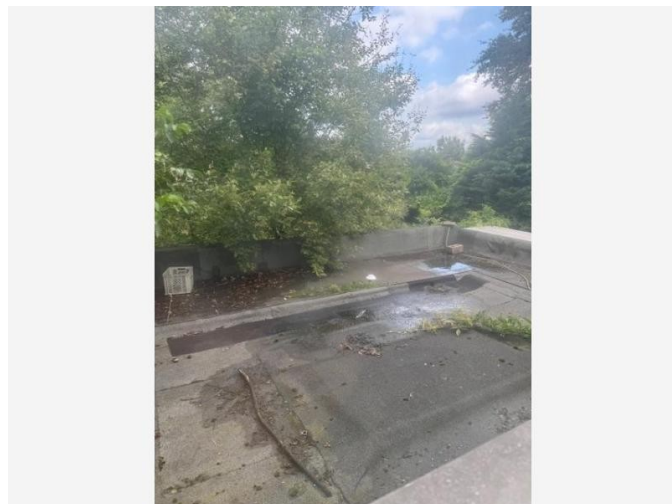
Het asbestmateriaal valt onder de mijlpaal van 2040.

Zorgvuldig beheren

Eindbeoordeling materiaalrisico	Laag materiaalrisico en/of verlaagde kans op vezelvrijgave
---------------------------------	--

Gebondenheid	Categorie 1: hechtgebonden in oorsprong
Asbestsoort (vezeltype)	Crocidoliet aanwezig
Asbestconcentratie	Laag (< 50%)
Afschermingsgraad van het gehele materiaal	Geheel of deels vrij aan de buitenlucht
Toestand van het materiaal	Licht beschadigd, licht verweerd. Intact calciumsilicaatmateriaal of categorie III 'gebondenheid'

Beschrijving	Roofing plat dak
Omgeving	Buiten
Primaire drager	Plat dak
Asbestmateriaal	Dak- en gevelbekleding - Roofing
Bindmiddel van asbestmateriaal	Bitumen (roofing, teer, asfalt)
Gebondenheid op basis van bindmiddel	Hecht
Hoeveelheid (oppervlakte - aantal)	<ul style="list-style-type: none"><li>• 70,00 m<sup>2</sup> - 1 stuk</li></ul>
Totale oppervlakte	70,00 m <sup>2</sup>
Eenvoudig bereikbaar	Ja
Bevestigingswijze	<ul style="list-style-type: none"><li>• Verlijmd, ingegoten, versmeerd</li></ul>
Identificatiemethode	Vaststelling zonder monsternamen Motivatie: Groot risico op structurele gevolgschade (lekschade, werking installatie,...)
Destructieve handeling voor identificatie	Nee
Opmerking	Geen staalnamen uitgevoerd wegens grote kans op lekschade, voer bijkomende staalnamen uit.

- Zorg voor een veilig beheer. Vermijd het beschadigen van het asbestmateriaal. Controleer de toestand jaarlijks op wijzigingen.
- Voer bijkomende staalname(s) uit.

- Eenvoudige handelingen: enkel door erkend asbestverwijderaar  
Betreft een hechtgebonden asbestoepassing die niet in zijn geheel verwijderd kan worden zonder het materiaal te beschadigen, enkel te verwijderen door een erkend asbestverwijderaar.

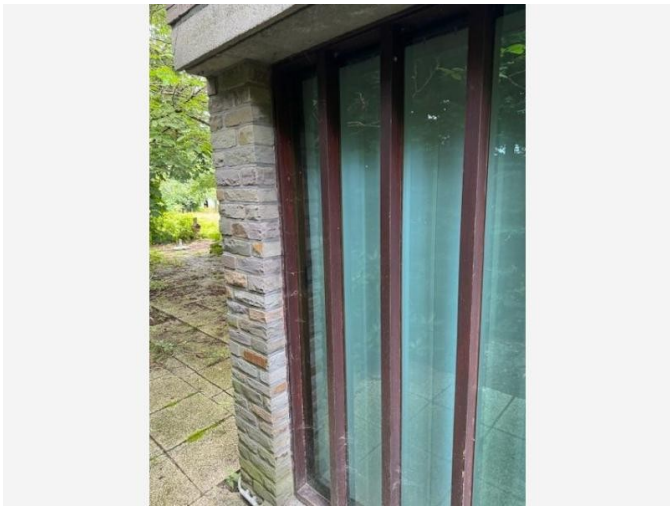
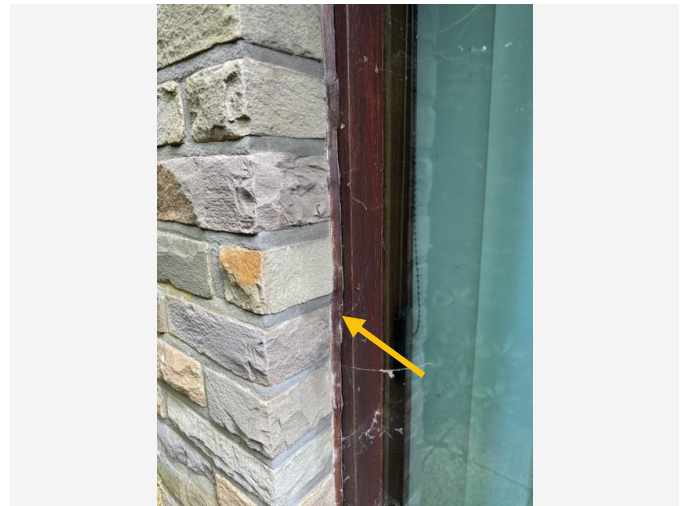
Het asbestmateriaal valt onder de mijlpaal van 2040.

Zorgvuldig beheren

Eindbeoordeling materiaalrisico	Laag materiaalrisico en/of verlaagde kans op vezelvrijgave
---------------------------------	--

Gebondenheid	Categorie 1: hechtgebonden in oorsprong
Asbestsoort (vezeltype)	Crocidoliet aanwezig
Asbestconcentratie	Laag (< 50%)
Afschermingsgraad van het gehele materiaal	Geheel of deels vrij aan de buitenlucht
Toestand van het materiaal	Licht beschadigd, licht verweerd. Intact calciumsilicaatmateriaal of categorie III 'gebondenheid'

<b>Beschrijving</b>	Kit ramen
<b>Omgeving</b>	Buiten
<b>Primaire drager</b>	Wandopening verticaal (raam, deur, ...)
<b>Asbestmateriaal</b>	In-situ afwerkingslagen - Pasta, stopverf, voegsel, stopsel, vulsel, mastiek, kitten, ...
<b>Bindmiddel van asbestmateriaal</b>	Kitten, mastiek, pasta
<b>Gebondenheid op basis van bindmiddel</b>	Hecht
<b>Hoeveelheid (gewicht - aantal)</b>	<ul style="list-style-type: none"><li>• 0,30 kg - 4 stuks</li></ul>
<b>Totaal gewicht</b>	1,20 kg
<b>Eenvoudig bereikbaar</b>	Ja
<b>Bevestigingswijze</b>	<ul style="list-style-type: none"><li>• Verlijmd, ingegoten, versmeerd</li></ul>
<b>Identificatiemethode</b>	Vaststelling zonder monsternamen
<b>Destructieve handeling voor identificatie</b>	Nee

- Zorg voor een veilig beheer. Vermijd het beschadigen van het asbestmateriaal. Controleer de toestand jaarlijks op wijzigingen.
- Voer buitenluchtmetingen uit om actuele blootstellingsrisico's in de buitenlucht te monitoren.

- Eenvoudige handelingen: mag via doe-het-zelf of door werknemer(s) met opleidingsattest eenvoudige handelingen  
Ik raad aan deze kit te laten verwijderen in het geheel met het raamstuk.

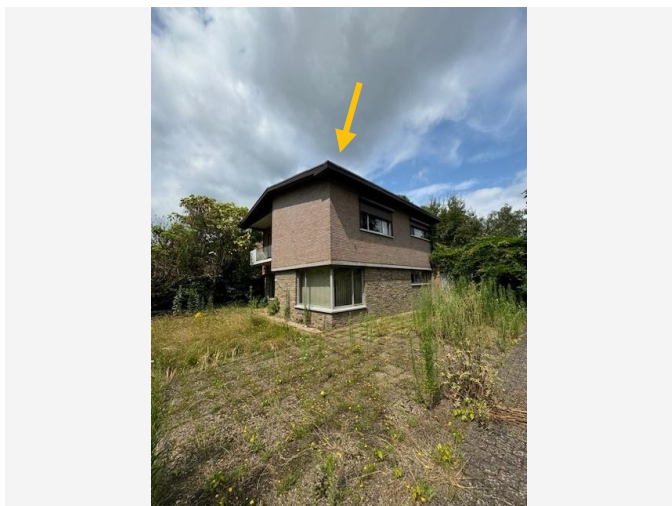
Situeringfoto

**Reden:** Het te onderzoeken materiaal situeert zich hoger dan 3,50 m te rekenen vanaf een veilige ondergrond

**Uitleg van de asbestdeskundige:** Het schuine dak heb ik niet kunnen bekijken door de te hoge afstand vanaf de ondergrond.

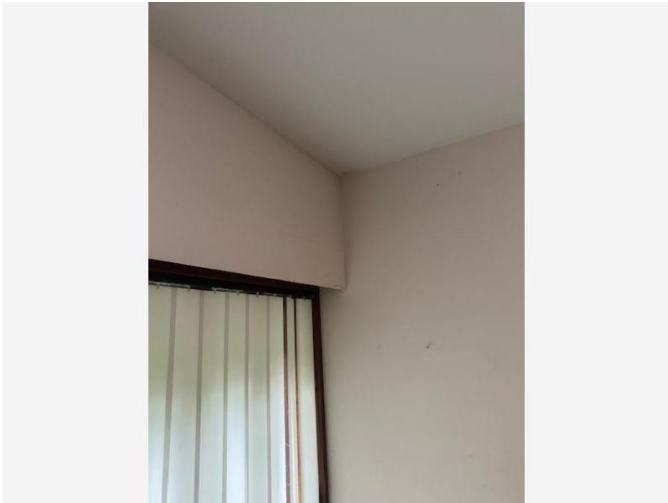
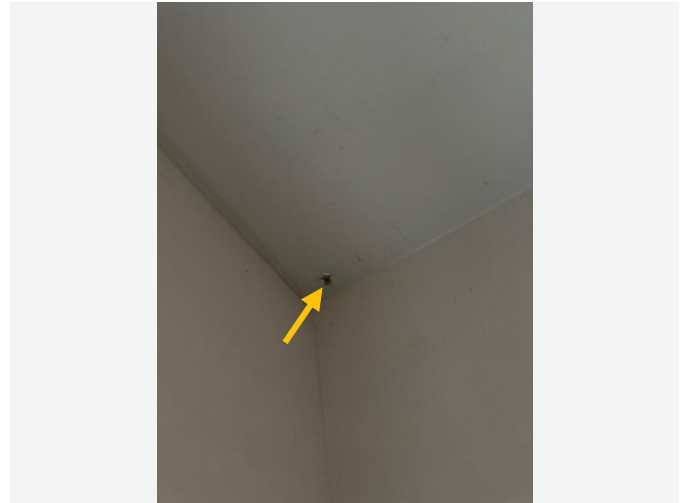
# Fiche 11: Pleisterwerk plafond

Geen asbest

#	Type	Referentie	Resultaat
11.1	Mengmonster	MM-02	Geen asbest

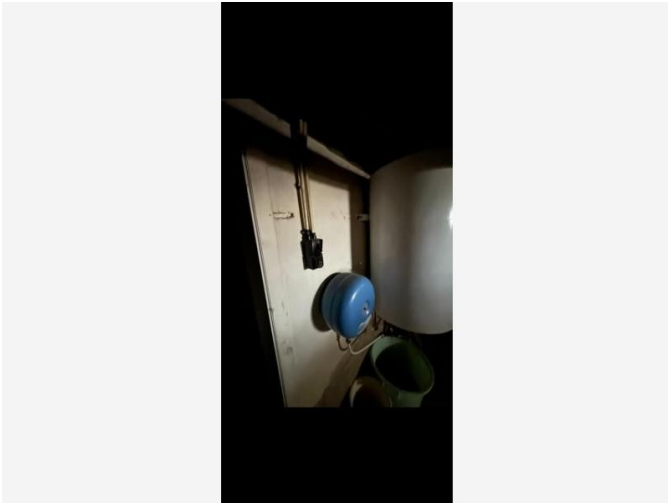
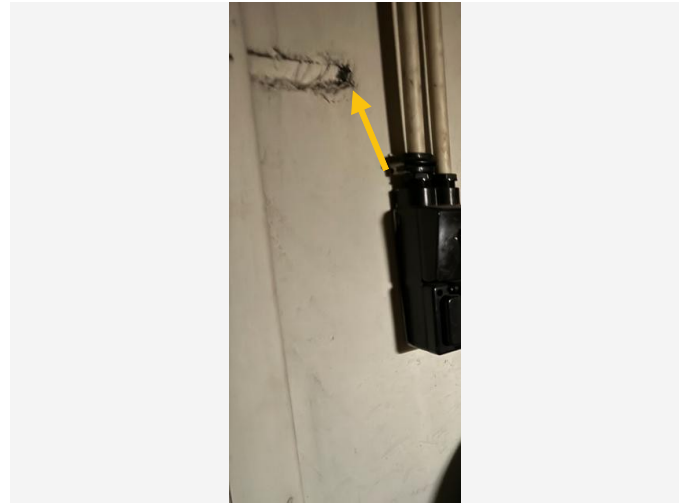
## Fiche 12: Pleisterwerk muren

Geen asbest
