# Asbestinventarisatetest

Herebaan-West 50, 3530 Houthalen-Helchteren

Attestnummer : **20250821-000276.000**

**Asbestveilig** (maar mogelijk niet asbestvrij)

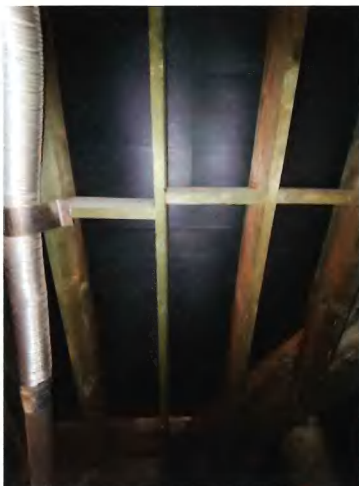
## Fiche 1: Onderdak: niet verdacht

Het dak werd gecontroleerd via de zolderruimte. Er is geen verdacht onderdak vastgesteld.

Deze handeling is een steekproef, er is geen garantie dat het volledige dak met éénzelfde materiaal is opgebouwd. Dit kan enkel via destructief onderzoek vastgesteld worden.

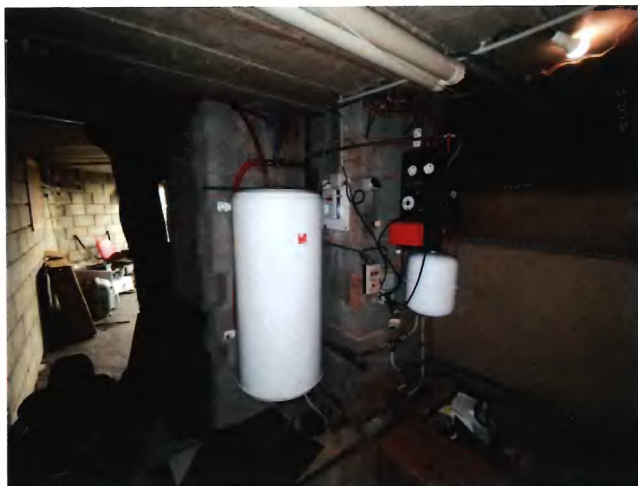
De CV ketel werd gecontroleerd en is niet asbest verdacht, geen risico bouwjaar.

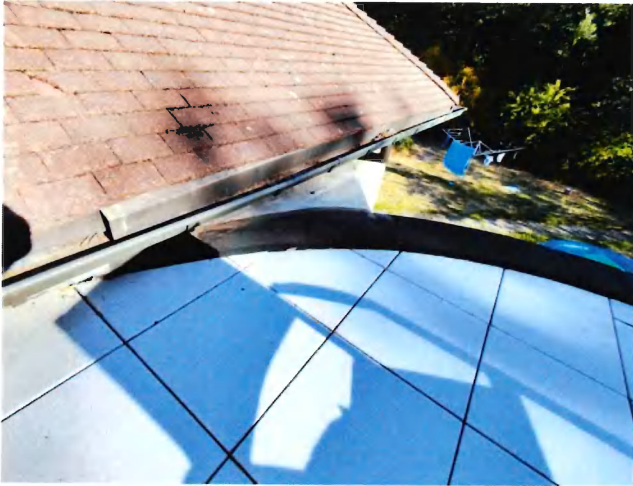
## Fiche 3: Dak bekleding - plat dak

Platdak bestaat uit epdm rubber deze is niet verdacht( het is niet gekend wat eronder zich bevindt bij werken extra controle aangewezen)

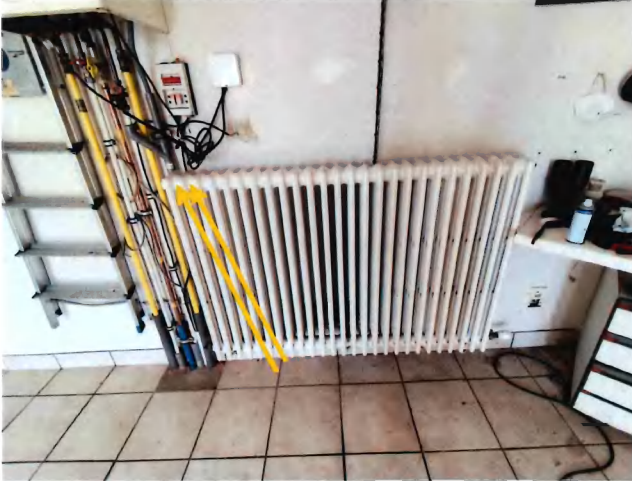
## Fiche 4: Pakkingen - radiatoren

Mogelijks bevinden er zich tussen de flenzen asbesthoudende pakkingen. Een monstername om dit uit te sluiten wordt verhinderd om destructieve handelingen aan een installatie in gebruik te vermijden.

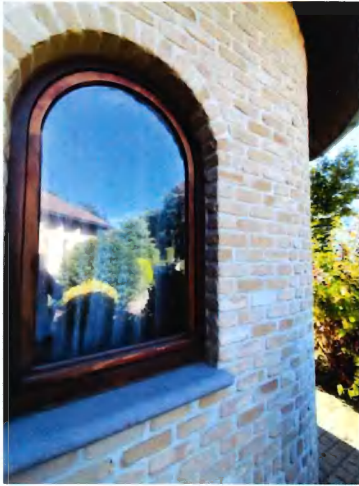
## Fiche 5: Kit: niet verdacht (visueel vastgesteld)

De gebruikte siliconen kit is niet asbestverdacht.

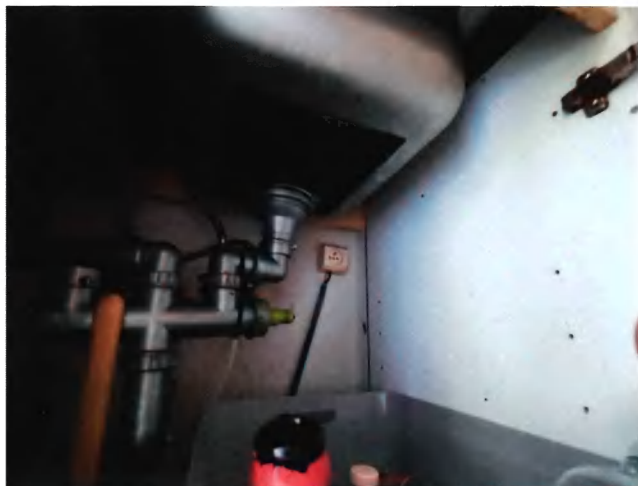
## Fiche 6: Ontdreuningsplaat spoelbak: niet verdacht

De keuken is van een recent bouwjaar, de ontdreuningsplaat spoelbak keuken werd gecontroleerd en is niet verdacht.

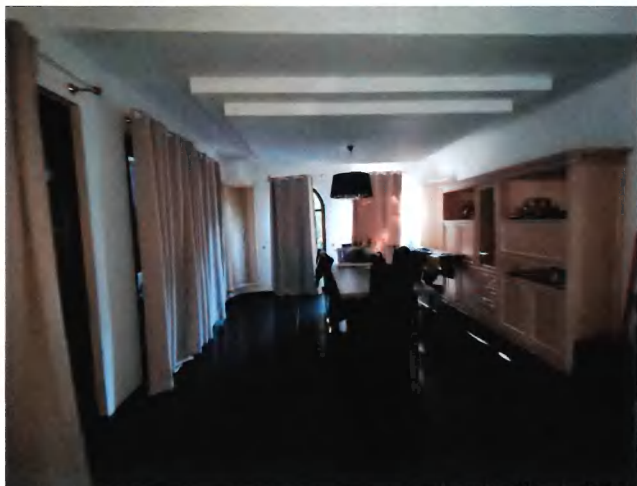
## Fiche 7: Valse plafonds

Alle plafonds zijn afgewerkt met valse plafonds in plaatmateriaal, gyproc. Het is niet duidelijk of er pleisterwerk of ander verdacht asbestmateriaal aanwezig is achter deze valse plafonds, het is aangewezen om bijkomend onderzoek uit te voeren bij werken. Het plafond bestaat uit gipsplaten. Zonder destructieve handeling is het niet mogelijk om na te gaan of er asbesthoudende materialen aanwezig zijn achter de plafonduafwerking. Als bij sloop of renovatie blijkt dat er boven dit plafond nog pleisterwerk aanwezig is, moet dit bemonsterd worden.

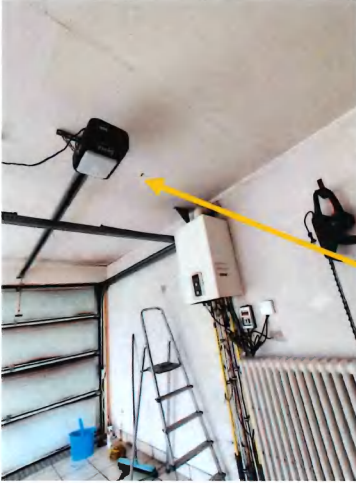
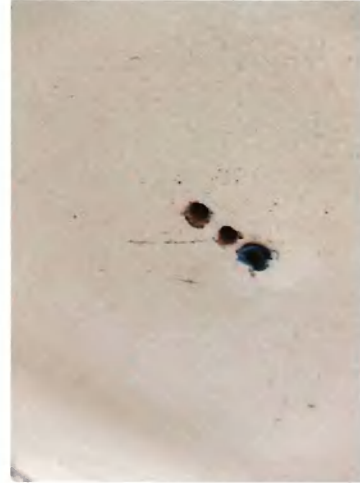
## Fiche 8: Plafondpleister

Geen asbest

#	Type	Referentie	Resultaat
8.1	Mengmonster	2	Geen asbest

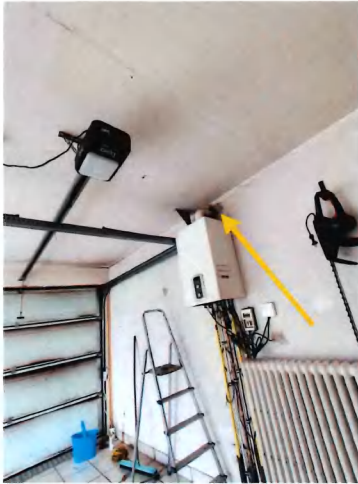
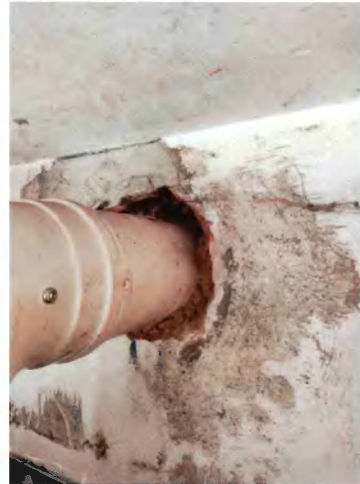
## Fiche 9: Muurpleister

Geen asbest

#	Type	Referentie	Resultaat
9.1	Mengmonster	1	Geen asbest
