# Asbestinventarisatetest

Inakker 11, 3550 Heusden-Zolder

Attestnummer : 20251030-000431.000

## Niet-asbestveilig

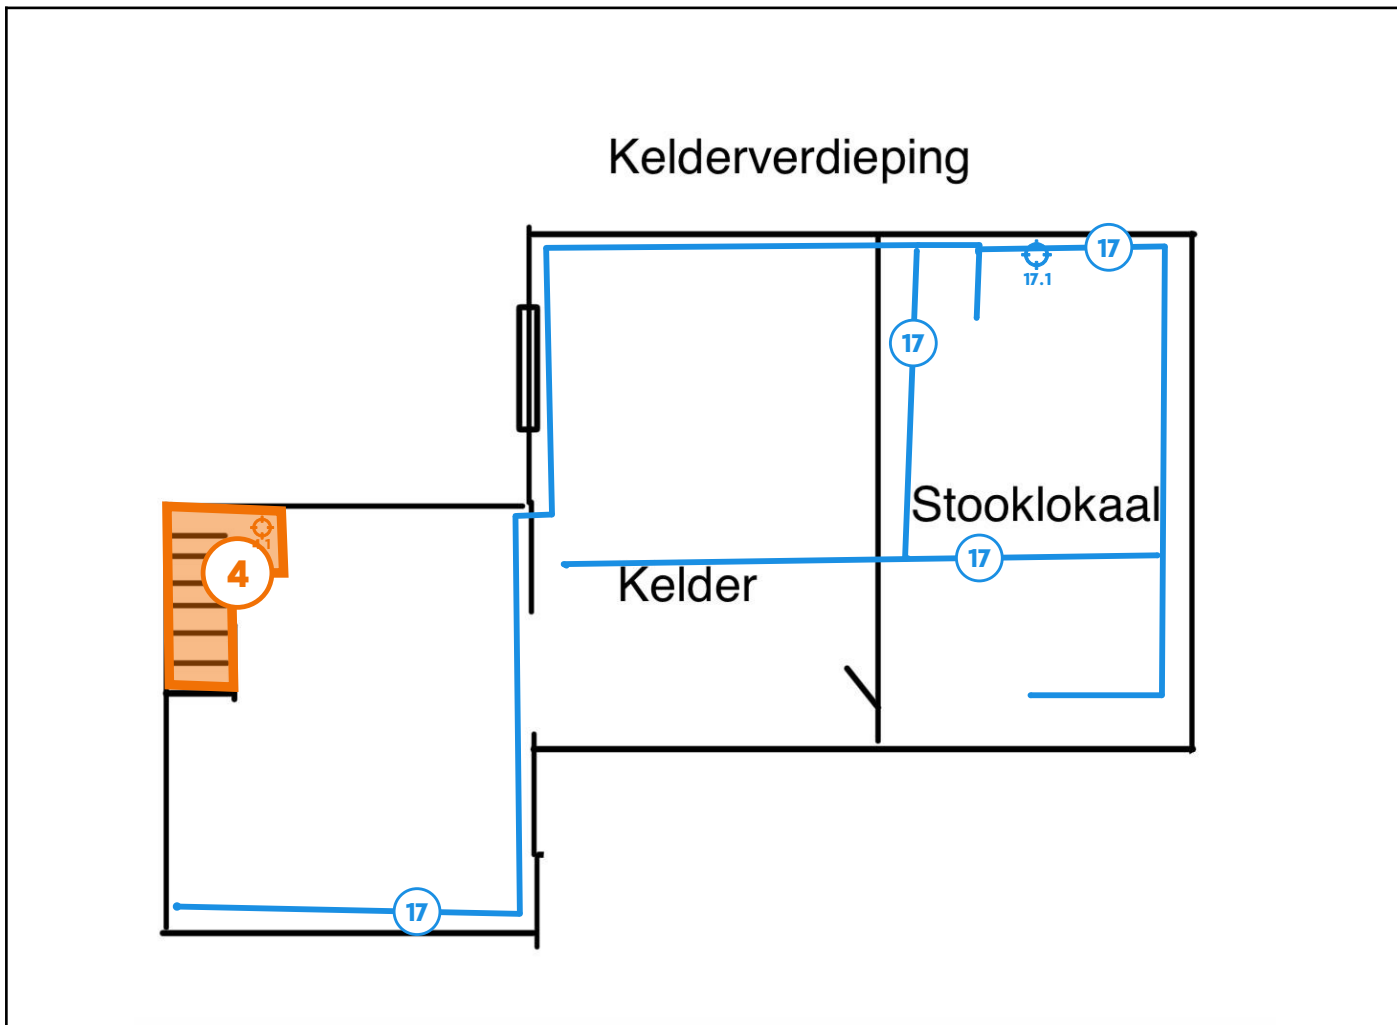
## Plan 1.1: Kelderverdieping

Beschrijving	Type	Actie
4. Vloerzeil keldertrap met verdachte onderlaag	Asbestmateriaal	<a href="#">Verwijderen</a>
4.1 Code: M03	Puntmonster	-
17. Omhulsel Leidingisolatie	Geen asbest	-
17.1 Code: M04	Puntmonster	-

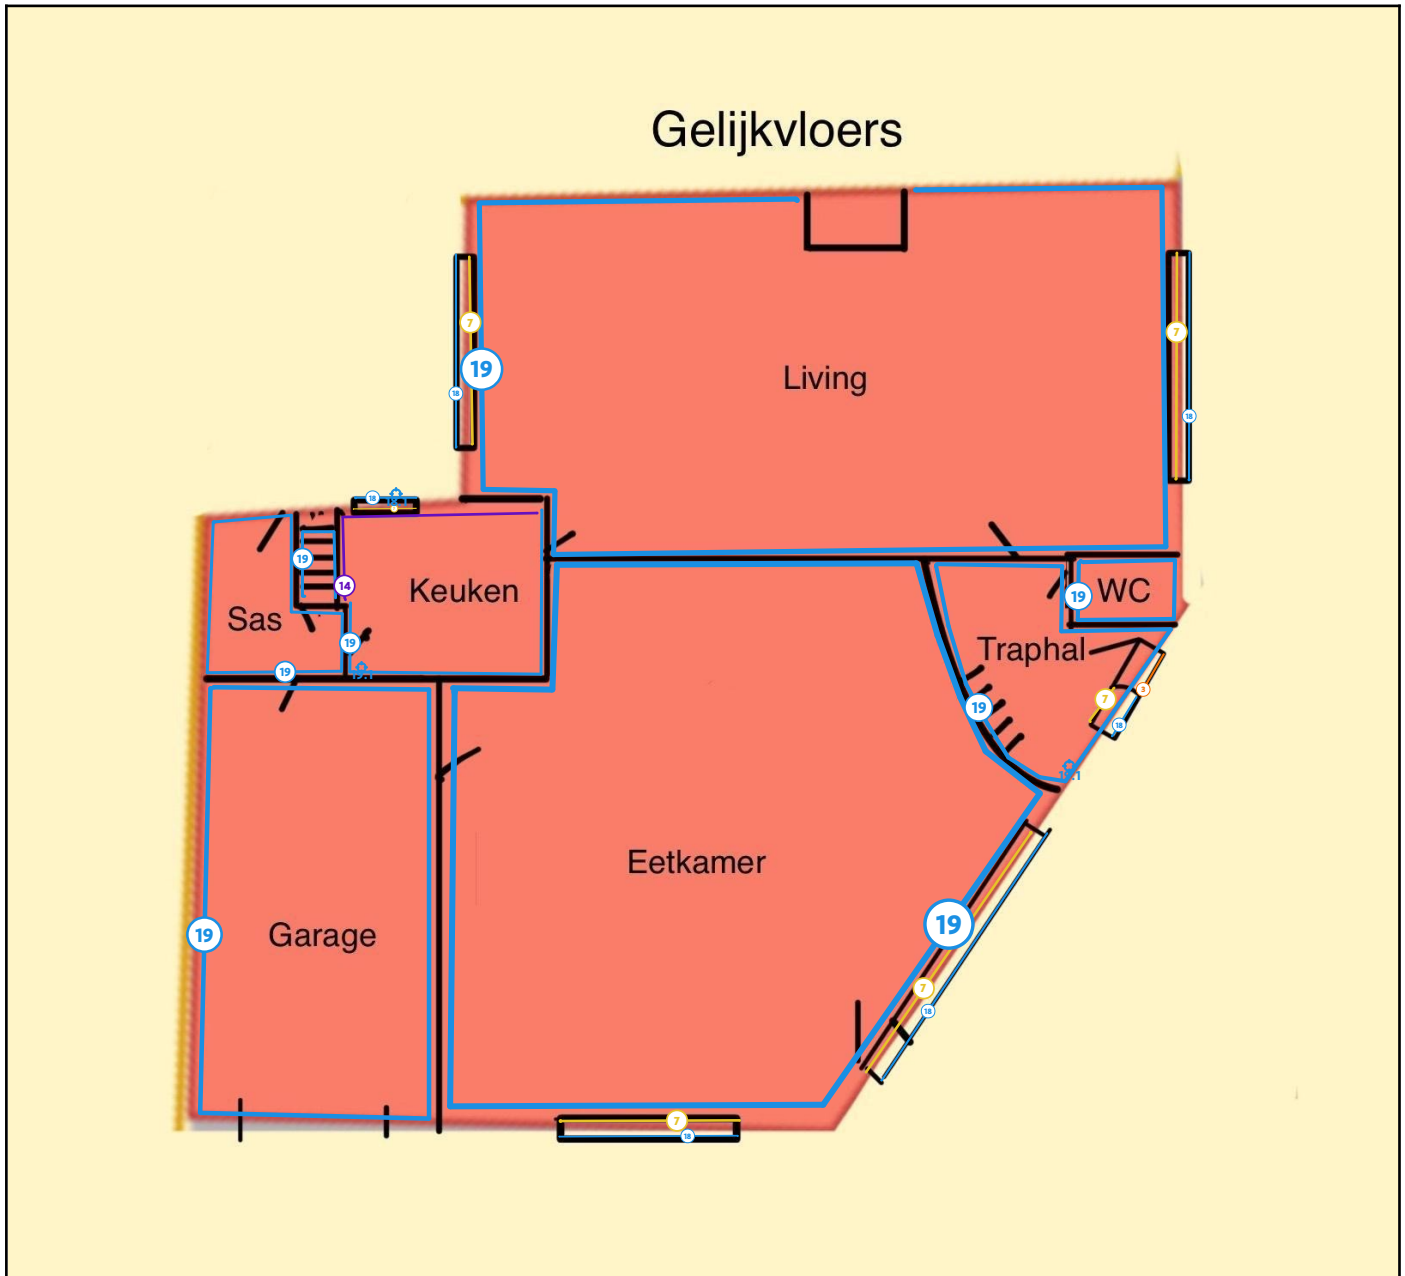
## Plan 1.2: Gelijkvloers

Beschrijving	Type	Actie
3. Asbestcementplaat in schrijnwerk deuren	Asbestmateriaal	Verwijderen
7. Mastiek/kit tussen glas en profiel - Binnen	Asbestmateriaal	Zorgvuldig beheren
14. Tegellijm achter wandtegels & plinten	Advies	-
18. Mastiek/kit tussen glas en profiel - buiten	Geen asbest	-

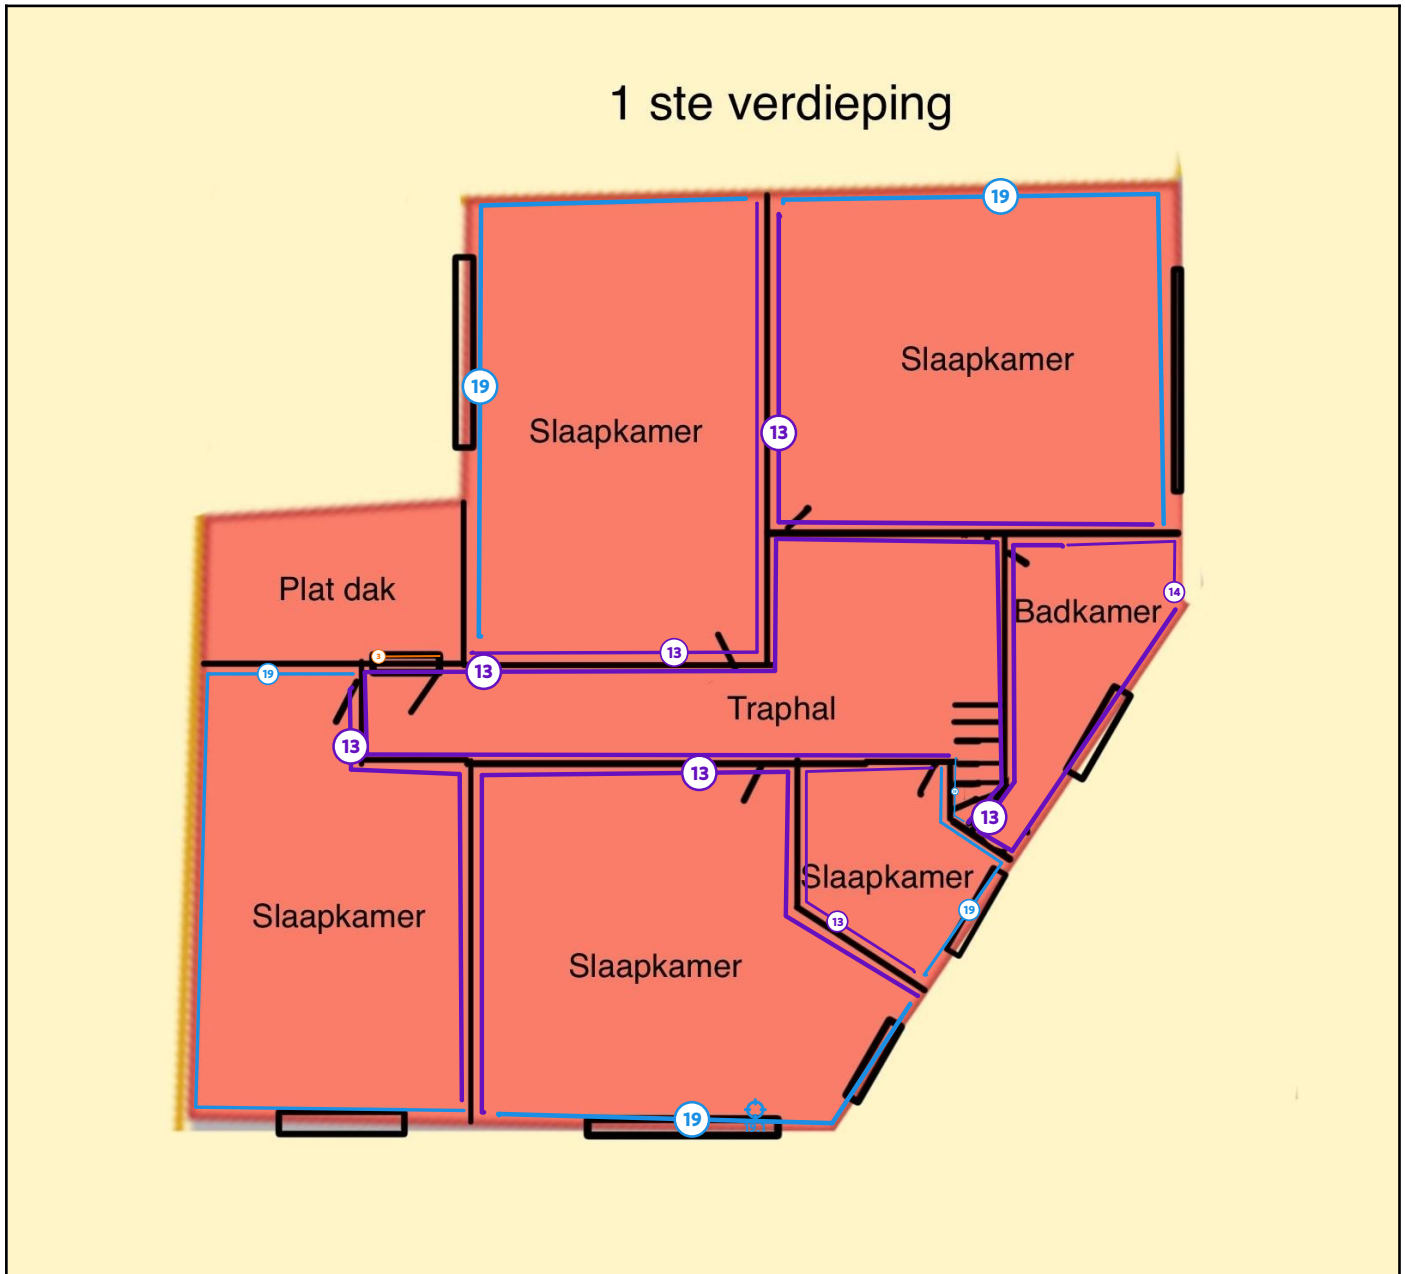
## Plan 1.4: 1 ste verdieping

Beschrijving	Type	Actie
3. Asbestcementplaat in schrijnwerk deuren	Asbestmateriaal	<b>Verwijderen</b>
13. Voorzetwand(en) gipskartonplaten	Advies	-
14. Tegellijm achter wandtegels & plinten	Advies	-
19. Pleisterwerk wanden	Geen asbest	-

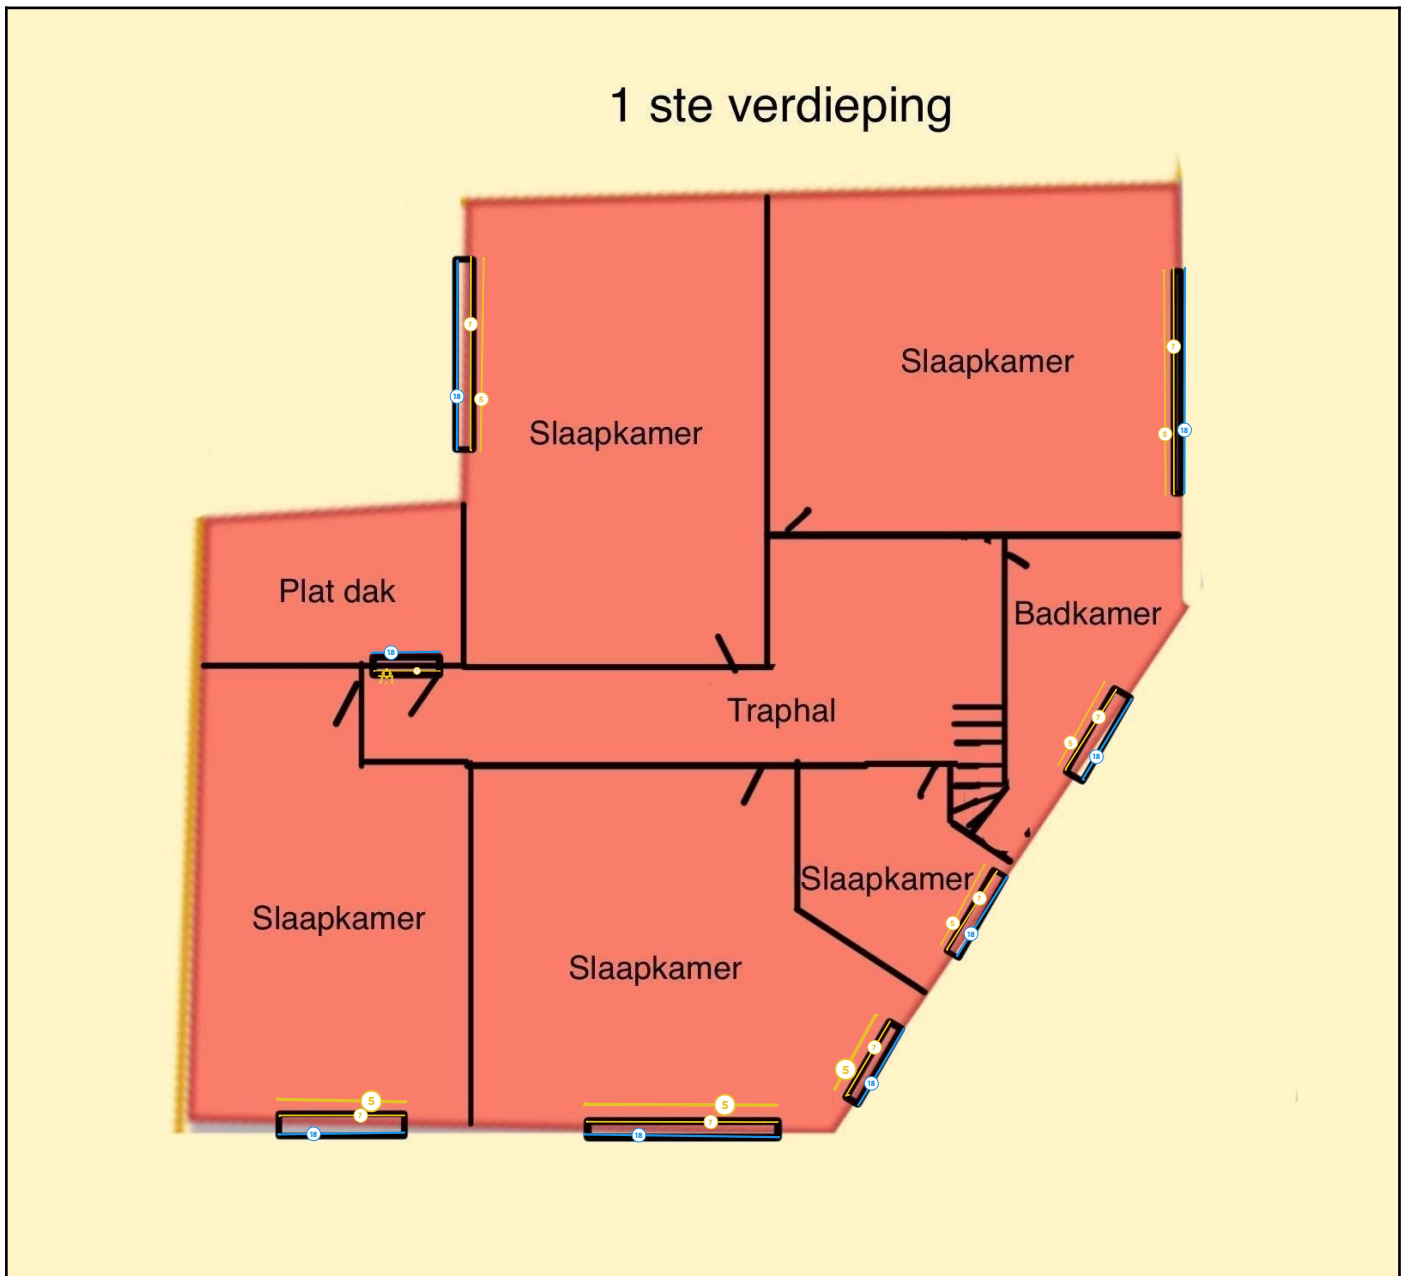
## Plan 1.7: 1 ste verdieping

Beschrijving	Type	Actie
5. Vensterbank-binnen	Asbestmateriaal	Zorgvuldig beheren
7. Mastiek/kit tussen glas en profiel - Binnen	Asbestmateriaal	Zorgvuldig beheren
7.1 Code: M06	Puntmonster	-
18. Mastiek/kit tussen glas en profiel - buiten	Geen asbest	-

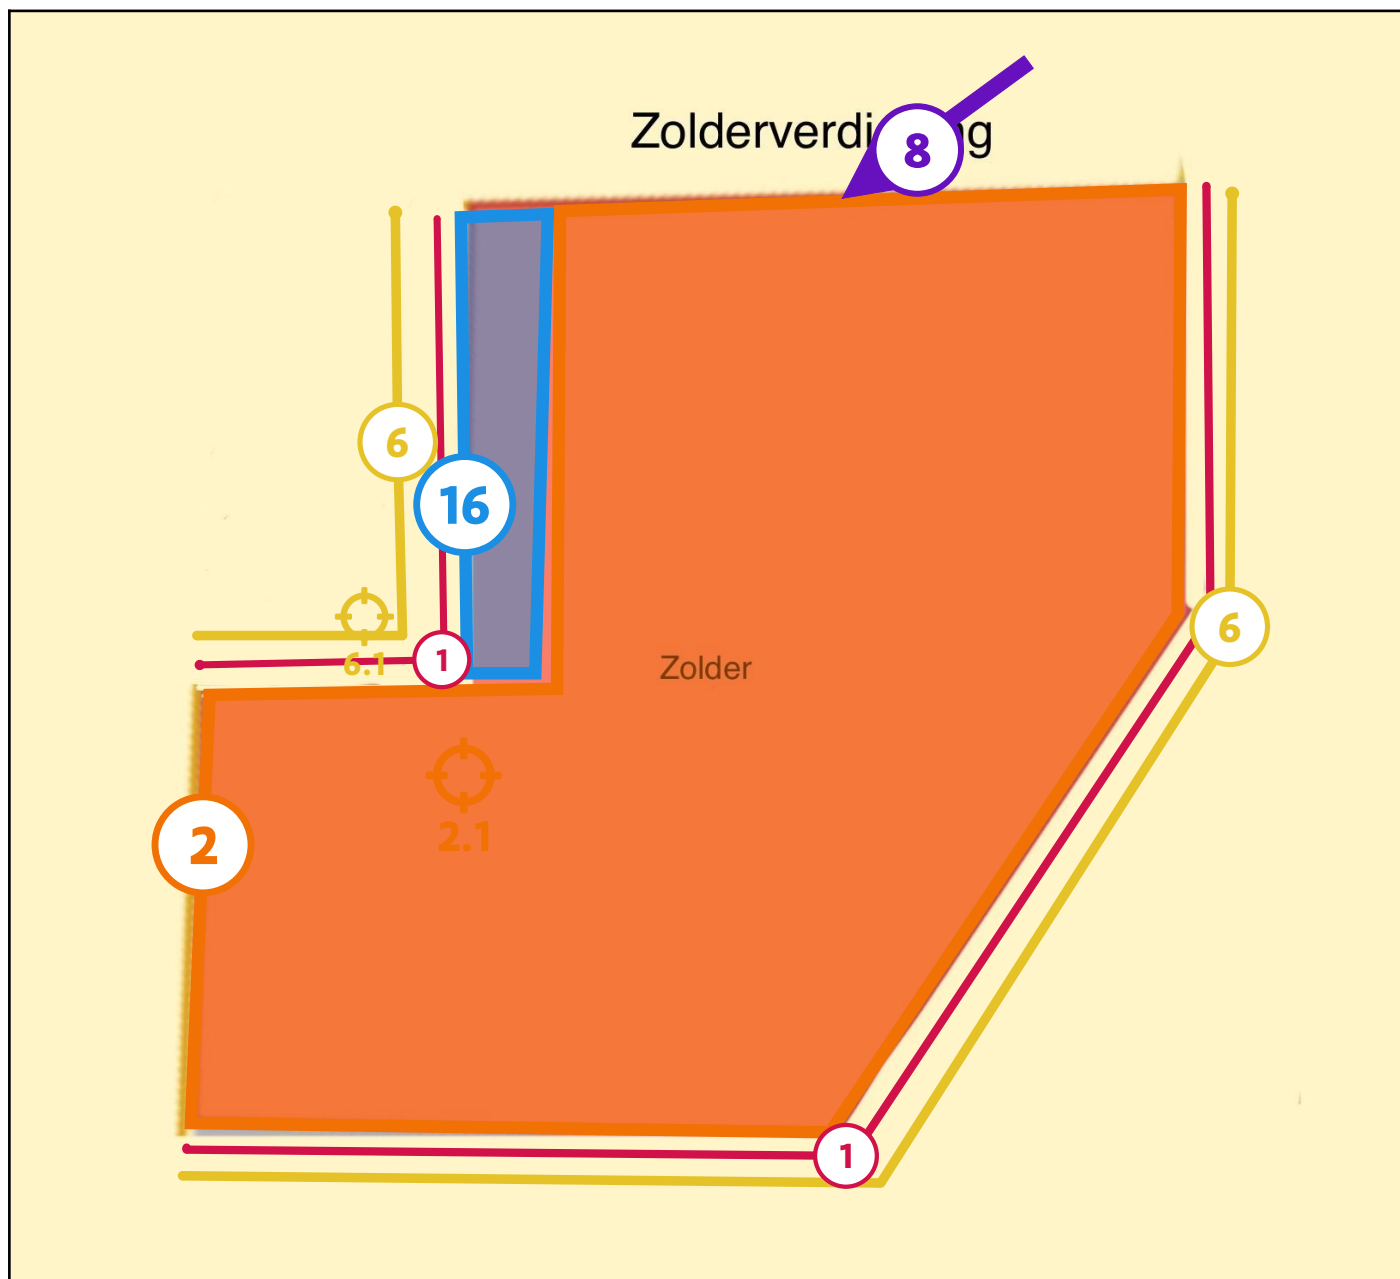
## Plan 1.8: Zolderverdieping

Beschrijving	Type	Actie
1. Dakgoot - Contaminatie	Asbestmateriaal	Dringend verwijderen
2. Dakbedekking - Dakleien woning	Asbestmateriaal	Verwijderen
2.1 Code: M08	Puntmonster	-
6. Dakoversteek bekleding onderzijde	Asbestmateriaal	Zorgvuldig beheren

6.1 Code: M02	Puntmonster	-
8. Binnenzijde en bovenzijde van de schouw	Beperking	-
16. Dakbedekking - Roofing	Geen asbest	-

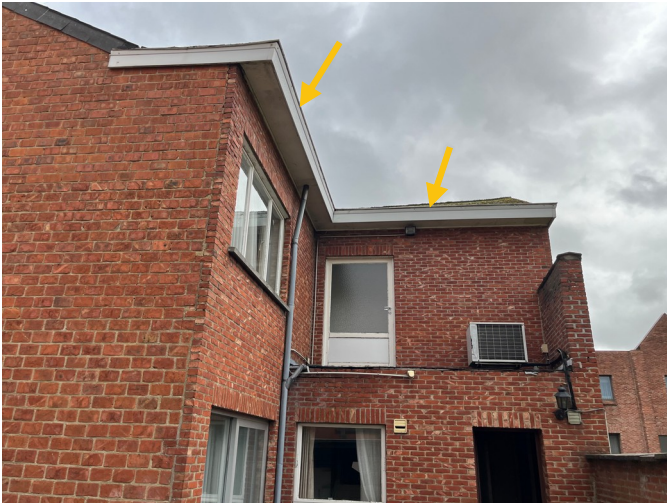
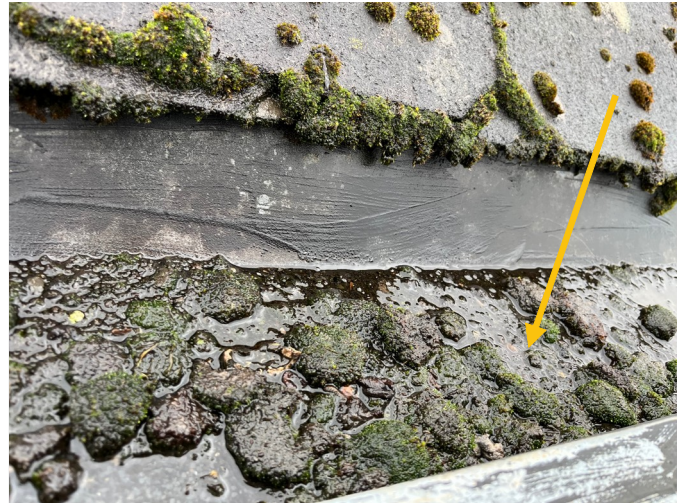
Het asbestmateriaal valt onder de mijlpaal van 2040.

**Dringend verwijderen**

- Het slib in de dakgoot is mogelijks verontreinigd met asbestvezels, doordat het in contact is geweest met het asbesthoudend dak. De dakgoot kan gereinigd worden door het slib te verwijderen en of af te voeren naar een erkend asbestverwerker. Ook in de regenwaterput of -ton kan asbesthoudend slib aanwezig zijn. Bij het verwijderen moet steeds gehouden worden met alle milieu- en veiligheidsvoorschriften

- Eenvoudige handelingen: mag via doe-het-zelf of door werknemer(s) met opleidingsattest eenvoudige handelingen  
Bij het uitvoeren van eenvoudige handelingen, zoals toegestaan via doe-het-zelfmethoden of door werknemers met een opleidingsattest, is het gebruik van de juiste persoonlijke beschermingsmiddelen (PBM's) verplicht om blootstelling aan asbestvezels te voorkomen. Wij adviseren echter om asbest te laten verwijderen door een werknemer met opleidingscertificaat. Maar het is ook toegestaan via de doe-het-zelfmethode, mits de juiste voorzorgsmaatregelen en PBM's in acht worden genomen. De te gebruiken PBM's zijn:
  - FFP3-mondmasker of halfgelaatsmasker met P3 filter
  - wegwerpoverall (Tyvek CATIII, type 5en 6)

Het afval dient op een correcte manier te worden verpakt en afgevoerd.

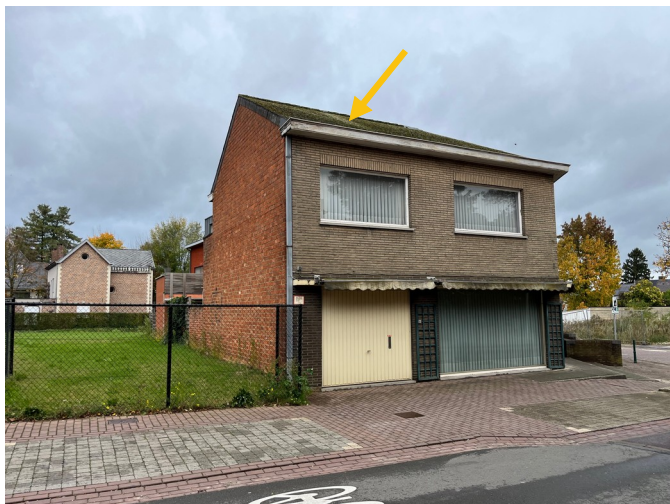
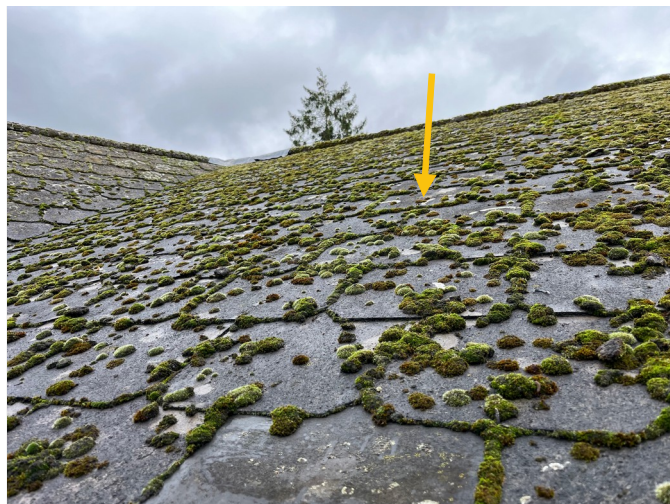
Het asbestmateriaal valt onder de mijlpaal van 2034.

Verwijderen

Eindbeoordeling materiaalrisico	Verhoogd materiaalrisico en/of verhoogde kans op vezelvrijgave
---------------------------------	--

Gebondenheid	Categorie 1: hechtgebonden in oorsprong
Asbestsoort (vezeltype)	Alleen chrysotiel
Asbestconcentratie	Laag (< 50%)
Afschermingsgraad van het gehele materiaal	Geheel of deels (ook) vrij aan de binnenlucht
Toestand van het materiaal	Matig beschadigd, matig verweerd

#	Type	Referentie	Resultaat
2.1	Puntmonster	M08	Chrysotiel

- Zorg voor een veilig beheer. Vermijd het beschadigen van het asbestmateriaal. Controleer de toestand jaarlijks op wijzigingen.
- Hemelwater dat afspoelt van asbestcement daken of gevels kan asbestdeeltjes bevatten. Gebruik het enkel voor gesloten circuits (bv. spoelen toiletten). Reinig na het vervangen van het dak of de gevel de dakgoten en regenwaterput of -ton om asbesthoudend sediment of slib te verwijderen

- Eenvoudige handelingen: mag via doe-het-zelf of door werknemer(s) met opleidingsattest eenvoudige handelingen  
Bij het uitvoeren van eenvoudige handelingen, zoals toegestaan via doe-het-zelfmethoden of door werknemers met een opleidingsattest, is het gebruik van de juiste persoonlijke beschermingsmiddelen (PBM's) verplicht om blootstelling aan asbestvezels te voorkomen. Wij adviseren echter om asbest te laten verwijderen door een werknemer met opleidingscertificaat. Maar het is ook toegestaan via de doe-het-zelfmethode, mits de juiste voorzorgsmaatregelen en PBM's in acht worden genomen. De te gebruiken PBM's zijn:
  - FFP3-mondmasker of halfgelaatsmasker met P3 filter

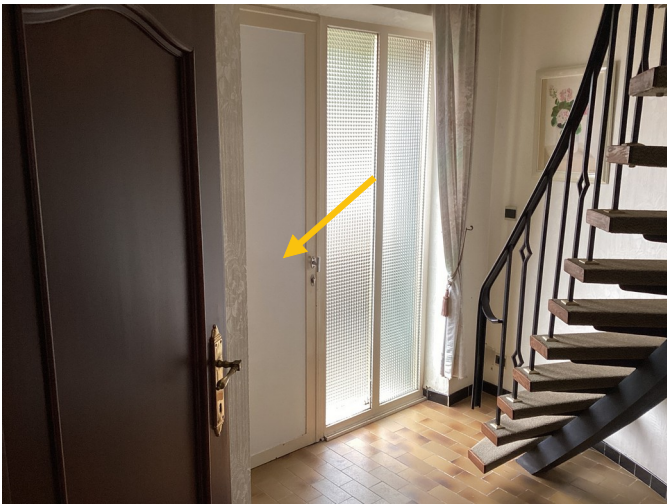
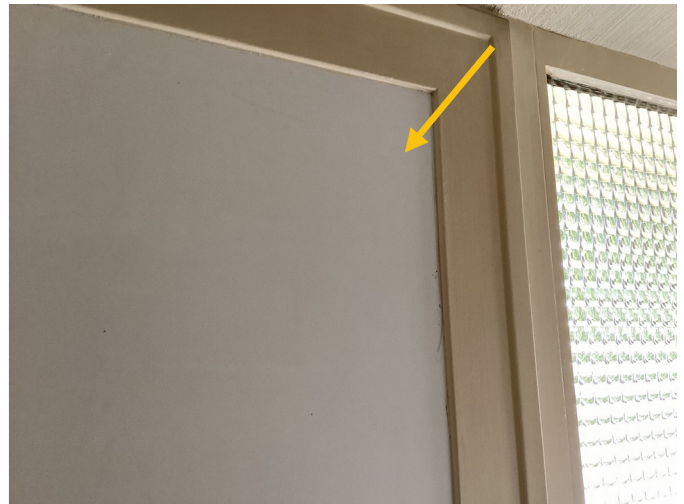
Het asbestmateriaal valt onder de mijlpaal van 2040.

Verwijderen

Eindbeoordeling materiaalrisico	Verhoogd materiaalrisico en/of verhoogde kans op vezelvrijgave
---------------------------------	--

Gebondenheid	Categorie 1: hechtgebonden in oorsprong
Asbestsoort (vezeltype)	Crocidoliet aanwezig
Asbestconcentratie	Laag (< 50%)
Afschermingsgraad van het gehele materiaal	Geheel of deels (ook) vrij aan de binnenlucht
Toestand van het materiaal	Licht beschadigd, licht verweerd. Intact calciumsilicaatmateriaal of categorie III 'gebondenheid'

Beschrijving	Asbestcementplaat in schrijnwerk deuren
Omgeving	Grenst aan binnen- en buitenlucht
Primaire drager	Wandopening verticaal (raam, deur, ...)
Asbestmateriaal	Plaat, paneel, tablet - Geëmailleerd, type Glasal
Bindmiddel van asbestmateriaal	Cement
Gebondenheid op basis van bindmiddel	Hecht
Hoeveelheid (oppervlakte - dikte - aantal)	• 2,50 m <sup>2</sup> - 0,30 cm - 1 stuk
Totaal volume	0,008 m <sup>3</sup>
Eenvoudig bereikbaar	Ja
Bevestigingswijze	• Geklemd
Identificatiemethode	Vaststelling zonder monsternamen
Destructieve handeling voor identificatie	Nee
Opmerking	De hoeveelheid betreft een schatting. Zonder destructie is het niet mogelijk om stalen te nemen.

- Zorg voor een veilig beheer. Vermijd het beschadigen van het asbestmateriaal. Controleer de toestand jaarlijks op wijzigingen.
- Voer bijkomende staalname(s) uit.

- Eenvoudige handelingen: mag via doe-het-zelf of door werknemer(s) met opleidingsattest eenvoudige handelingen  
Bij het uitvoeren van eenvoudige handelingen, zoals toegestaan via doe-het-zelfmethoden of door werknemers met een opleidingsattest, is het gebruik van de juiste persoonlijke beschermingsmiddelen (PBM's) verplicht om blootstelling aan asbestvezels te voorkomen. Wij adviseren echter om asbest te laten verwijderen door een werknemer met opleidingscertificaat. Maar het is ook toegestaan via de doe-het-zelfmethode, mits de juiste voorzorgsmaatregelen en PBM's in acht worden genomen. De te gebruiken PBM's zijn:
  - FFP3-mondmasker of halfgelaatsmasker met P3 filter
  - wegwerpoverall (Tyvek CATIII, type 5en 6)

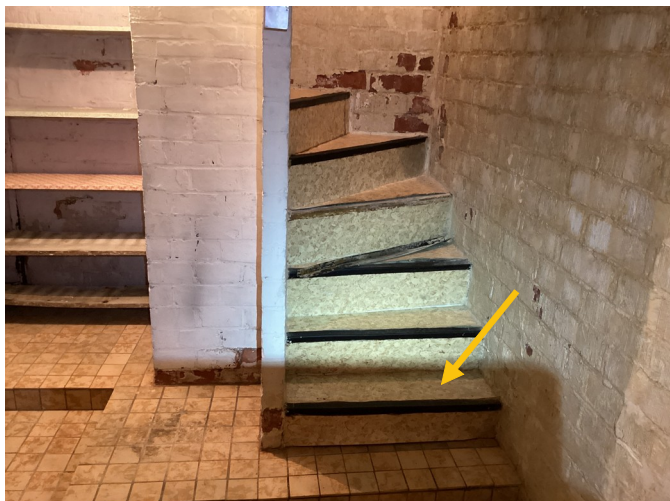
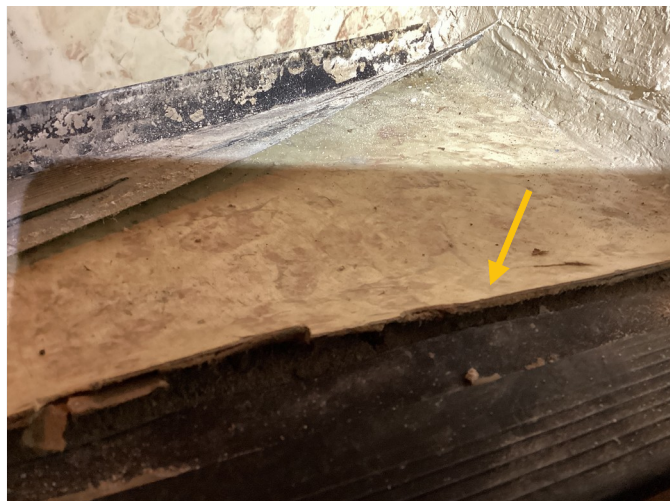
# Fiche 4: Vloerzeil keldertrap met verdachte onderlaag

Het asbestmateriaal valt onder de mijlpaal van 2034.

Verwijderen

Eindbeoordeling materiaalrisico	Verhoogd materiaalrisico en/of verhoogde kans op vezelvrijgave
---------------------------------	--

Gebondenheid	Categorie 2: niet-hechtgebonden met matrix
Asbestsoort (vezeltype)	Alleen chrysotiel
Asbestconcentratie	Hoog ( $\geq 50\%$ )
Afschermingsgraad van het gehele materiaal	Geheel of deels (ook) vrij aan de binnenlucht
Toestand van het materiaal	Licht beschadigd, licht verweerd. Intact calciumsilicaatmateriaal of categorie III 'gebondenheid'

#	Type	Referentie	Resultaat
4.1	Puntmonster	M03	Chrysotiel

- Zorg voor een veilig beheer. Vermijd het beschadigen van het asbestmateriaal. Controleer de toestand jaarlijks op wijzigingen.

- Hermetische zone (erkend asbestverwijderaar)  
Bij deze verwijdering van asbestmaterialen bestaat er een grote kans op vrijkomen van asbestvezels. Daarom mag dit enkel verwijderd worden door een erkend asbestverwijderaar in een hermetische zone. Bij het verwijderen moet steeds rekening worden gehouden met alle milieu- en veiligheidsvoorschriften. Codex boek VI, titel 3 of de website van OVAM

De aannemer of erkend asbestverwijderaar staat zelf in voor het correct afvoeren van het asbestafval. Dit kan absoluut niet verwijderd worden door een doe-het-zelver.

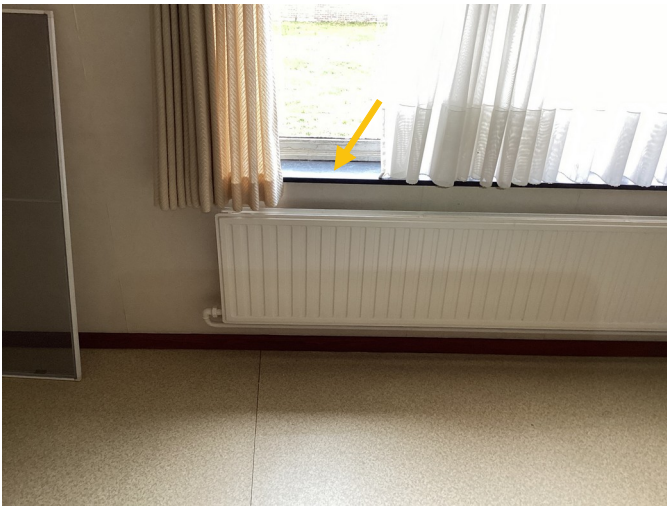
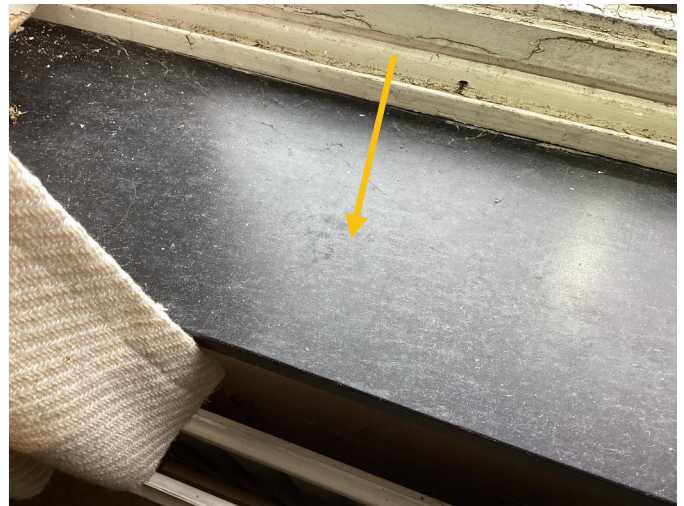
Het asbestmateriaal valt onder de mijlpaal van 2040.

Zorgvuldig beheren

Beschrijving	Vensterbank-binnen
Omgeving	Binnen
Primaire drager	Wandopening verticaal (raam, deur, ...)
Asbestmateriaal	Plaat, paneel, tablet - Type Massal
Bindmiddel van asbestmateriaal	Cement
Gebondenheid op basis van bindmiddel	Hecht
Hoeveelheid (oppervlakte - dikte - aantal)	<ul style="list-style-type: none"><li>• 0,70 m<sup>2</sup> - 4,00 cm - 7 stuks</li></ul>
Totaal volume	0,196 m <sup>3</sup>
Eenvoudig bereikbaar	Ja
Bevestigingswijze	<ul style="list-style-type: none"><li>• Geklemd</li><li>• Verlijmd, ingegoten, versmeerd</li></ul>
Identificatiemethode	Vaststelling zonder monsternamen
Destructieve handeling voor identificatie	Nee
Opmerking	De hoeveelheid betreft een schatting

- Zorg voor een veilig beheer. Vermijd het beschadigen van het asbestmateriaal. Controleer de toestand jaarlijks op wijzigingen.
- Voer bijkomende staalname(s) uit.

- Eenvoudige handelingen: mag via doe-het-zelf of door werknemer(s) met opleidingsattest eenvoudige handelingen  
Bij het uitvoeren van eenvoudige handelingen, zoals toegestaan via doe-het-zelfmethoden of door werknemers met een opleidingsattest, is het gebruik van de juiste persoonlijke beschermingsmiddelen (PBM's) verplicht om blootstelling aan asbestvezels te voorkomen. Wij adviseren echter om asbest te laten verwijderen door een werknemer met opleidingscertificaat. Maar het is ook toegestaan via de doe-het-zelfmethode, mits de juiste voorzorgsmaatregelen en PBM's in acht worden genomen. De te gebruiken PBM's zijn:
  - FFP3-mondmasker of halfgelaatsmasker met P3 filter
  - wegwerpoverall (Tyvek CATIII, type 5en 6)
