Asbestinventarisatetest

Motstraat 73, 3570 Alken

Attestnummer : 20260108-000299.000

Uitgegeven op : 08.01.2026

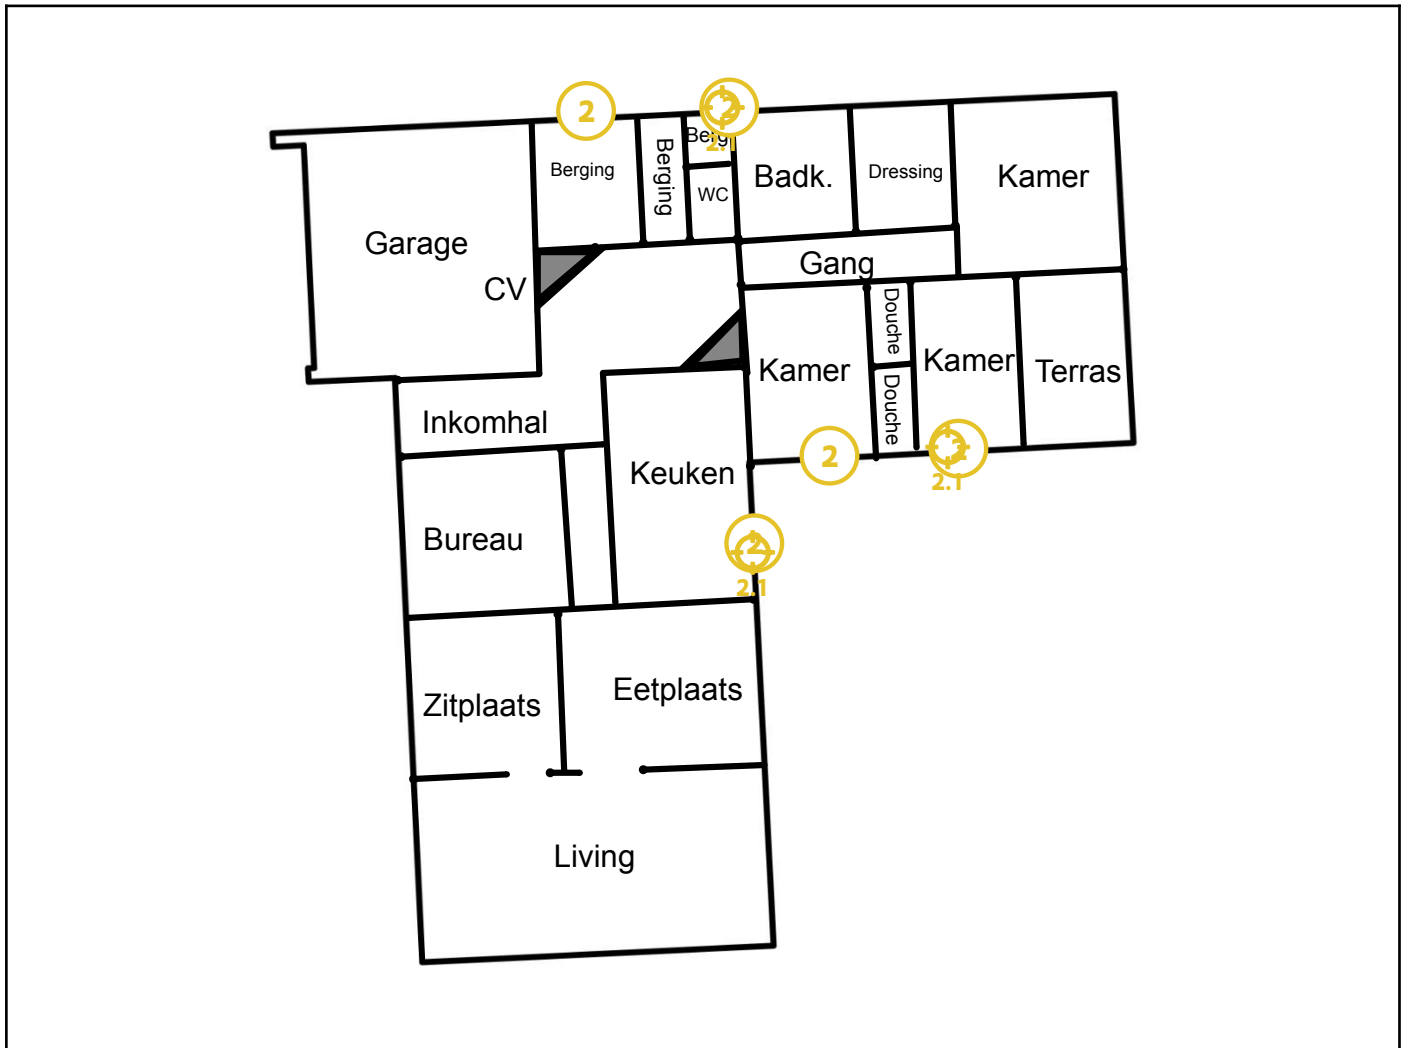
Plan 1.4: Gelijkvloers

Beschrijving	Type	Actie
2. Mastiek (rond venstertabletten)	Asbestmateriaal	Zorgvuldig beheren
2.1 Code: MM-02	Mengmonster	-

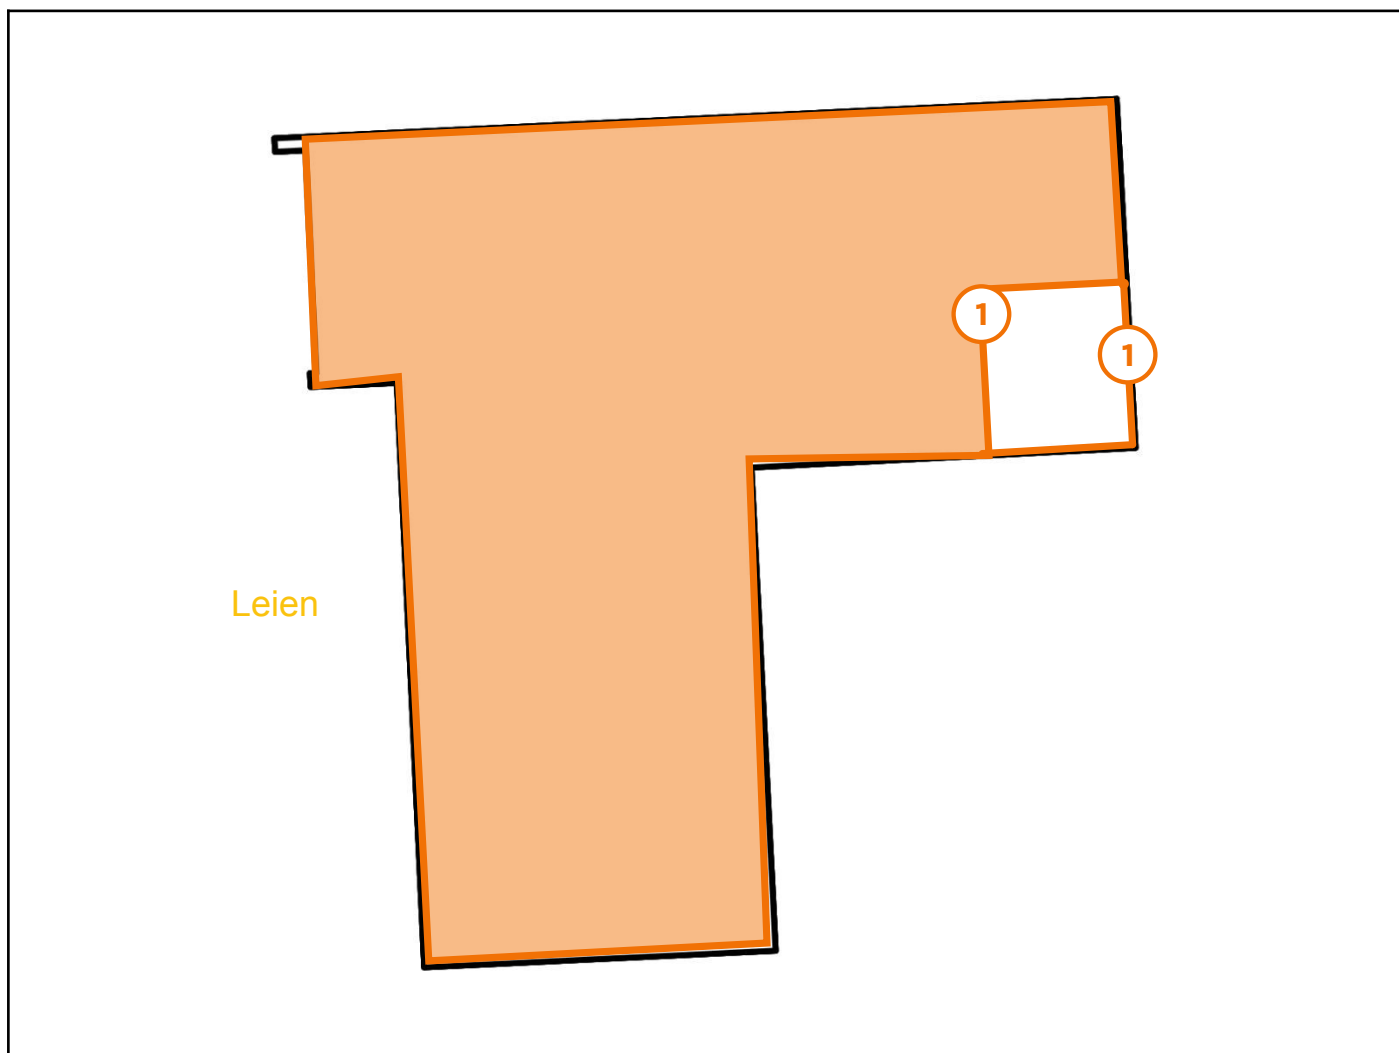
Plan 1.7: Dakplan

Beschrijving	Type	Actie
1. Leien	Asbestmateriaal	Verwijderen

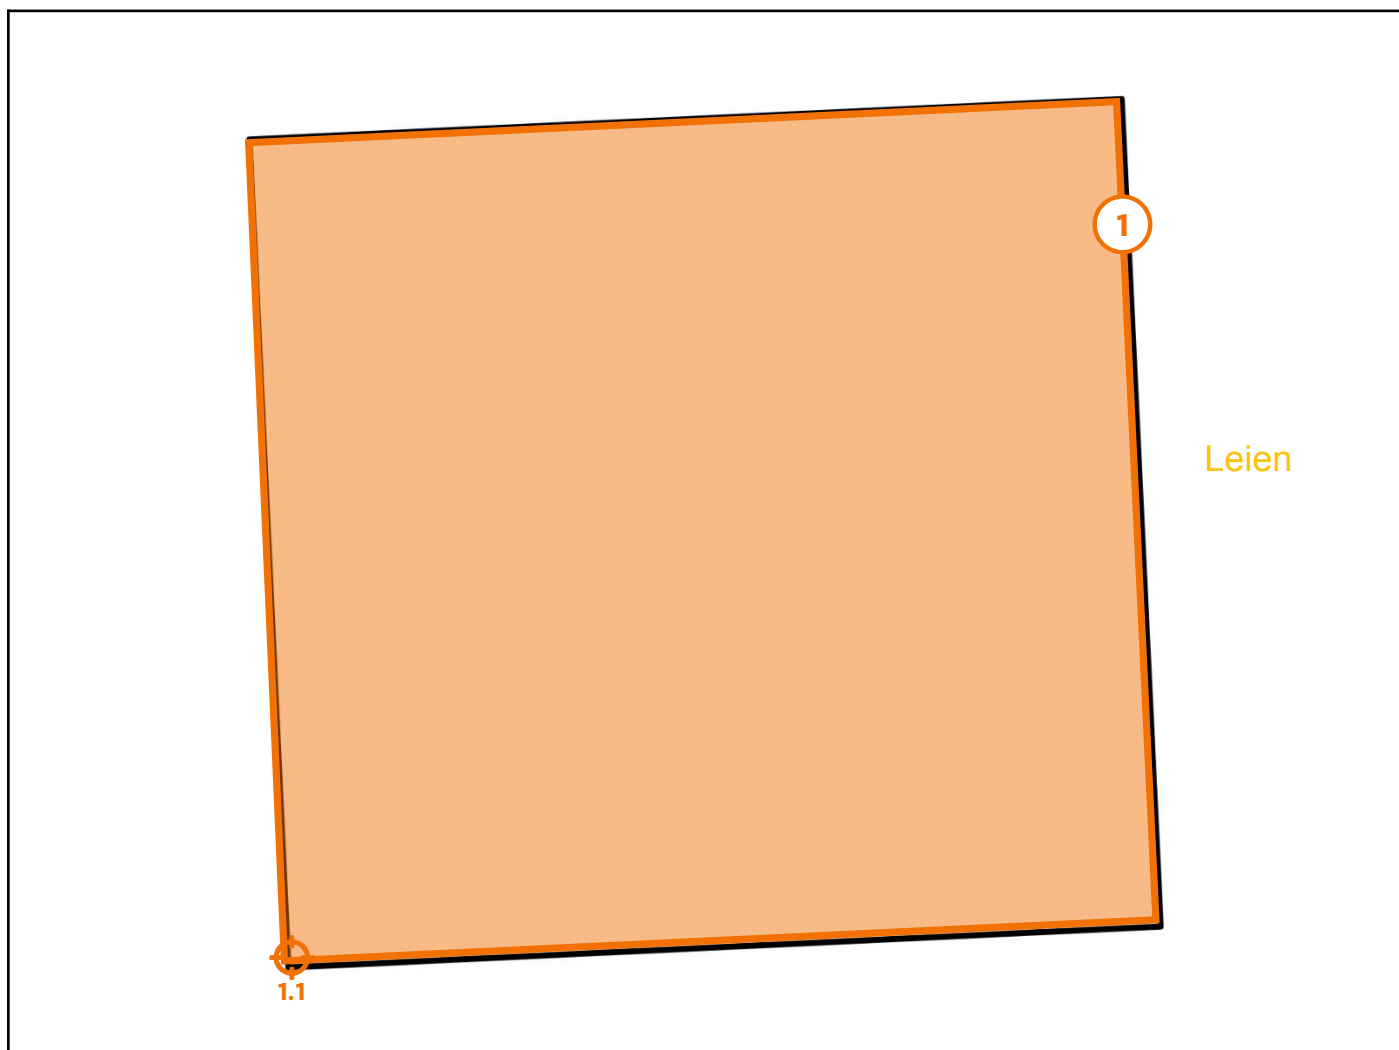
Plan 2.1: Afdak plan

Beschrijving	Type	Actie
1. Leien	Asbestmateriaal	Verwijderen
1.1 Code: MM-01	Puntmonster	-

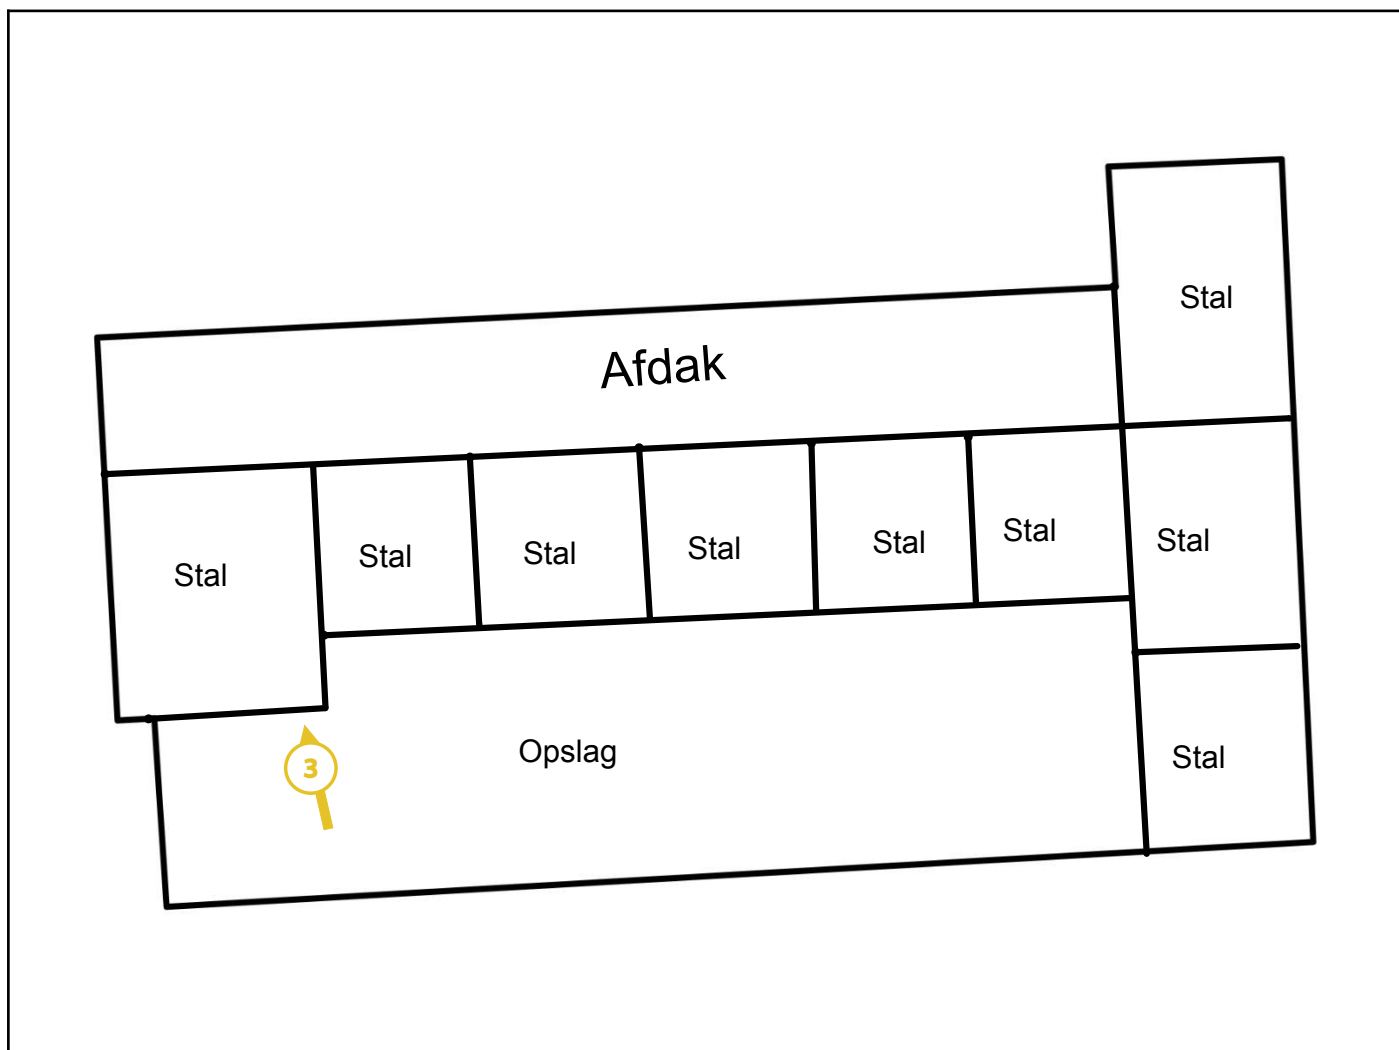
Plan 4.1: Paardenstal

Beschrijving	Type	Actie
3. Bakelieten zekeringsbakje	Asbestmateriaal	Zorgvuldig beheren

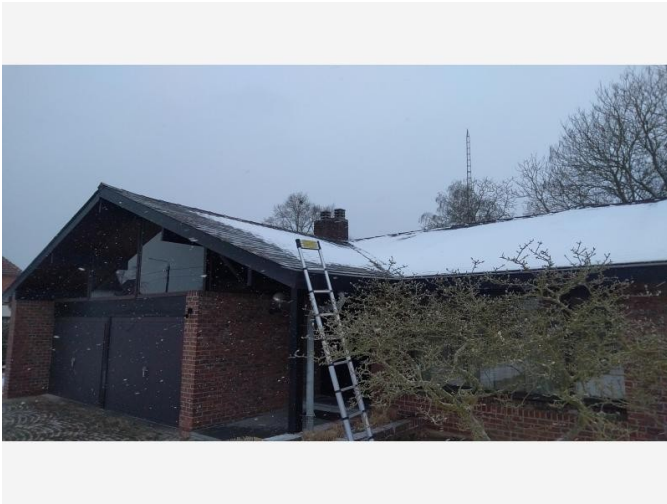
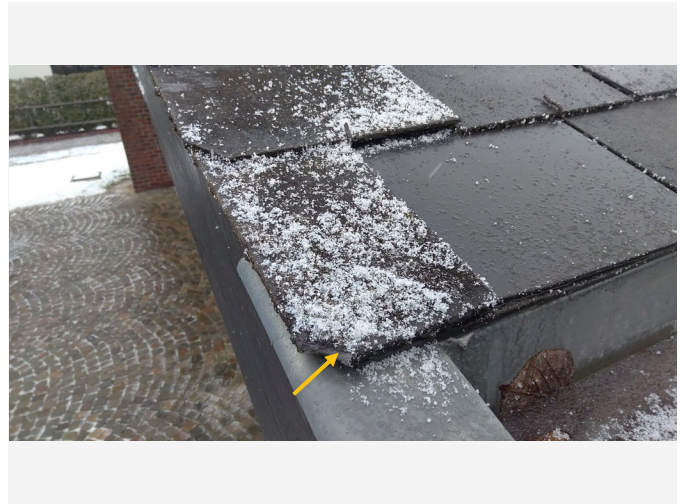
Het asbestmateriaal valt onder de mijlpaal van 2034.

Eindbeoordeling materiaalrisico	Verhoogd materiaalrisico en/of verhoogde kans op vezelvrijgave
---------------------------------	--

Gebondenheid	Categorie 1: hechtgebonden in oorsprong
Asbestsoort (vezeltype)	Alleen chrysotiel
Asbestconcentratie	Laag (< 50%)
Afschermingsgraad van het gehele materiaal	Geheel of deels vrij aan de buitenlucht
Toestand van het materiaal	Matig beschadigd, matig verweerd

#	Type	Referentie	Resultaat
1.1	Puntmonster	MM-01	Chrysotiel

Beschrijving	Leien
Omgeving	Buiten
Primaire drager	Schuin dak
Asbestmateriaal	Dak- en gevelbekleding - Lei, shingle
Bindmiddel van asbestmateriaal	Cement
Gebondenheid op basis van bindmiddel	Hecht
Hoeveelheid (oppervlakte - aantal)	<ul style="list-style-type: none">• 340,00 m² - 1 stuk
Totale oppervlakte	340,00 m ²
Eenvoudig bereikbaar	Ja
Bevestigingswijze	<ul style="list-style-type: none">• Genageld, geniet
Identificatiemethode	Een monstername door de asbestdeskundige met laboanalyse door een asbestlabo.
Destructieve handeling voor identificatie	Nee

Verwijderen

- Verwijder dit asbestmateriaal zo snel mogelijk. Volg de toestand goed op.
- Hemelwater dat afspoelt van asbestcement daken of gevels kan asbestdeeltjes bevatten. Gebruik het enkel voor gesloten circuits (bv. spoelen toiletten). Reinig na het vervangen van het dak of de gevel de dakgoten en regenwaterput of -ton om asbesthoudend sediment of slib te verwijderen
- Voer bijkomende staalname(s) uit.

- Eenvoudige handelingen: mag via doe-het-zelf of door werknemer(s) met opleidingsattest eenvoudige handelingen
In één geheel verwijderen, dubbel verpakken en afvoeren naar het containerpark. Fixeer of bevochtig de toepassing steeds vóór en tijdens de verwijdering. De toepassing mag niet breken en stofvorming moet vermeden worden.

Draag persoonlijke beschermingsmiddelen: FFP3 masker en wegwerpoverall categorie 3, type 5.6.
Wegwerphandschoenen en afspoelbaar schoeisel.

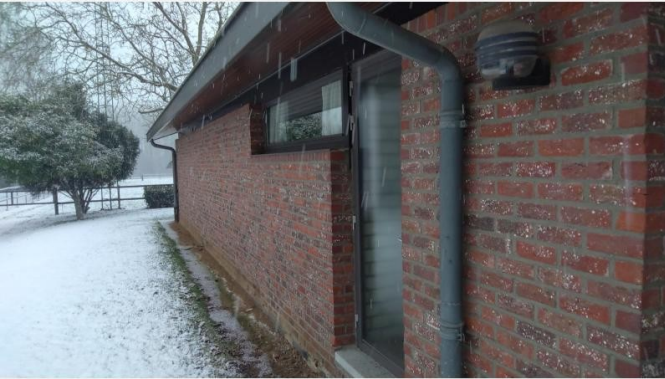
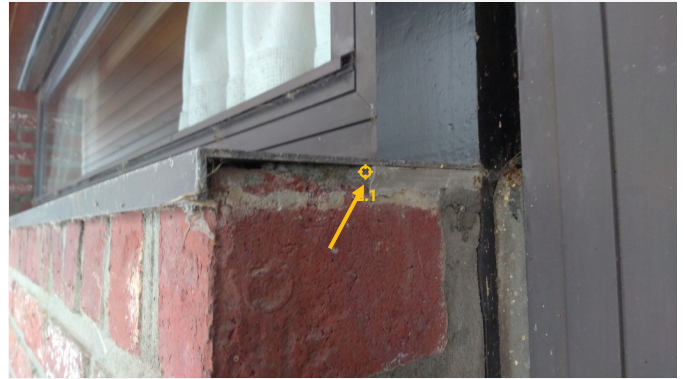
Het asbestmateriaal valt onder de mijlpaal van 2040.

Eindbeoordeling materiaalrisico	Laag materiaalrisico en/of verlaagde kans op vezelvrijgave
---------------------------------	--

Gebondenheid	Categorie 1: hechtgebonden in oorsprong
Asbestsoort (vezeltype)	Alleen chrysotiel
Asbestconcentratie	Laag (< 50%)
Afschermingsgraad van het gehele materiaal	Geheel of deels vrij aan de buitenlucht
Toestand van het materiaal	Licht beschadigd, licht verweerd. Intact calciumsilicaatmateriaal of categorie III 'gebondenheid'

#	Type	Referentie	Resultaat
2.1	Mengmonster	MM-02	Chrysotiel

Beschrijving	Mastiek (rond venstertabletten)
Omgeving	Buiten
Primaire drager	Wandopening verticaal (raam, deur, ...)
Asbestmateriaal	In-situ afwerkingslagen - Pasta, stopverf, voegsel, stopsel, vulsel, mastiek, kitten, ...
Bindmiddel van asbestmateriaal	Kitten, mastiek, pasta
Gebondenheid op basis van bindmiddel	Hecht
Hoeveelheid (gewicht - aantal)	<ul style="list-style-type: none">• 0,40 kg - 1 stuk
Totaal gewicht	0,40 kg
Eenvoudig bereikbaar	Ja
Bevestigingswijze	<ul style="list-style-type: none">• Verlijmd, ingegoten, versmeerd
Identificatiemethode	Een monstername door de asbestdeskundige met laboanalyse door een asbestlabo.
Destructieve handeling voor identificatie	Nee

Zorgvuldig beheren

- Zorg voor een veilig beheer. Vermijd het beschadigen van het asbestmateriaal. Controleer de toestand jaarlijks op wijzigingen.
- Voer bijkomende staalname(s) uit.

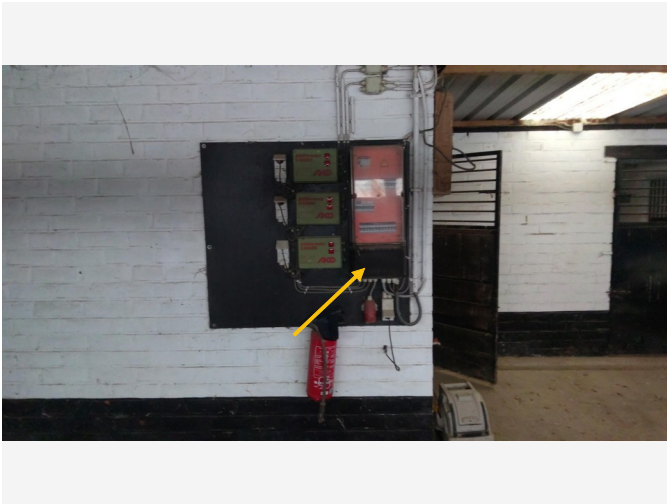
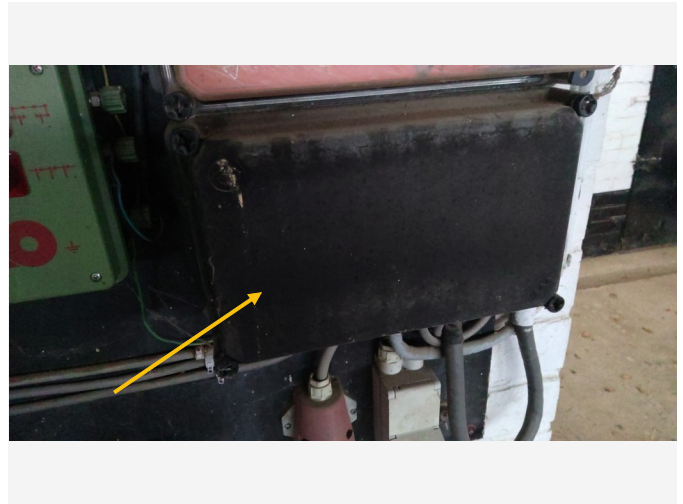
Het asbestmateriaal valt onder de mijlpaal van 2040.

Eindbeoordeling materiaalrisico	Laag materiaalrisico en/of verlaagde kans op vezelvrijgave
---------------------------------	--

Gebondenheid	Categorie 1: hechtgebonden in oorsprong
Asbestsoort (vezeltype)	Crocidoliet aanwezig
Asbestconcentratie	Laag (< 50%)
Afschermingsgraad van het gehele materiaal	Geheel of deels (ook) vrij aan de binnenlucht
Toestand van het materiaal	Onbeschadigd, niet verweerd

Beschrijving	Bakelieten zekeringsbakje
Omgeving	Binnen
Primaire drager	Communicatie en elektrische infrastructuur en uitrusting
Asbestmateriaal	Zekeringskast uit bakeliet
Bindmiddel van asbestmateriaal	Kunststof of -hars
Gebondenheid op basis van bindmiddel	Hecht
Hoeveelheid (gewicht - aantal)	<ul style="list-style-type: none">• 0,25 kg - 1 stuk
Totaal gewicht	0,25 kg
Eenvoudig bereikbaar	Ja
Bevestigingswijze	<ul style="list-style-type: none">• Geschroefd
Identificatiemethode	<p>De asbestdeskundige beoordeelt het materiaal als asbestverdacht en dus asbesthoudend, en dit zonder monstername.</p> <p>Motivatie: De monstername brengt andere schade aan dan schade die inherent is aan de monstername.</p>
Destructieve handeling voor identificatie	Nee

Zorgvuldig beheren

- Zorg voor een veilig beheer. Vermijd het beschadigen van het asbestmateriaal. Controleer de toestand jaarlijks op wijzigingen.
- Voer bijkomende staalname(s) uit.

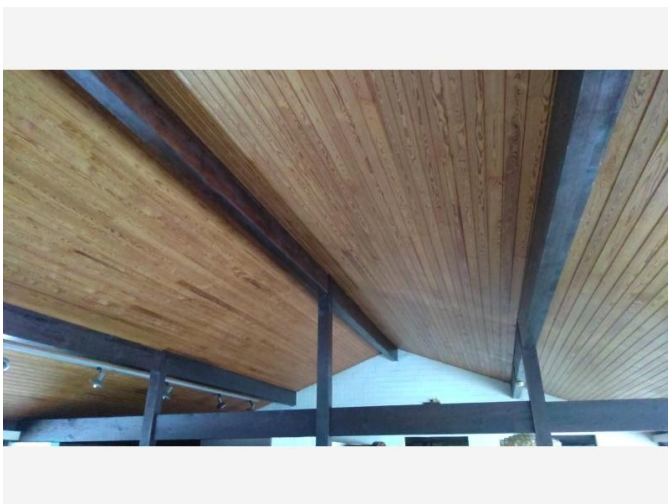
Tijdelijke beperking

Reden: Er is geen volledige risicobeoordeling mogelijk

Uitleg van de asbestdeskundige: Er kon geen onderdak vastgesteld worden. Langs de buitenzijde liggen er leien, en langs binnen is alles afgewerkt met hout.

Er bestaat steeds een mogelijke kans dat onder de leien een asbesthoudend onderdak (bijvoorbeeld Menuiserite) aanwezig is.

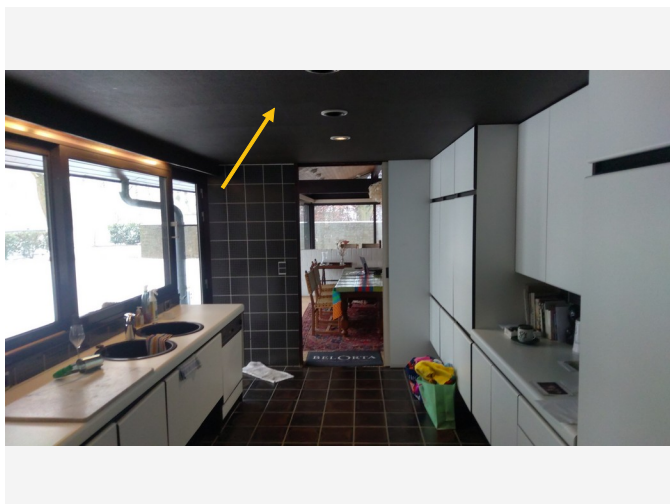
Tijdelijke beperking

Reden: Er is geen volledige risicobeoordeling mogelijk

Uitleg van de asbestdeskundige: De ruimtes boven het plat plafond en onder het schuine dak zijn niet toegankelijk.

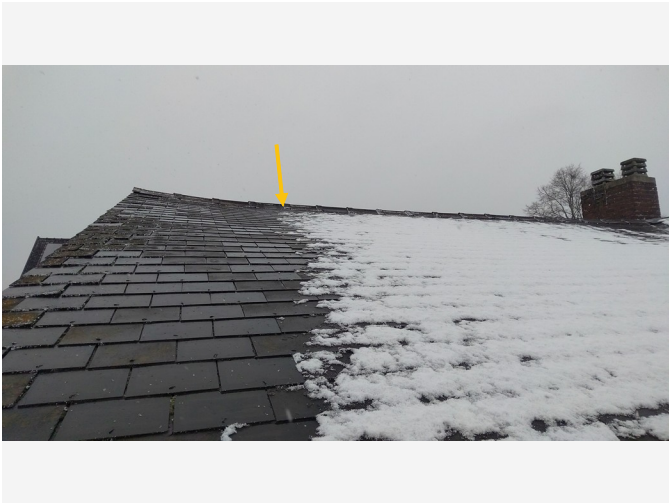
Tijdelijke beperking

Reden: Het te onderzoeken materiaal situeert zich hoger dan 3,50 m te rekenen vanaf een veilige ondergrond

Uitleg van de asbestdeskundige: De hoogte van de nokstukken bevindt zich hoger dan 3,5 meter.

(Asbest)materiaal	Dak- en gevelbekleding - Nok, windveer, boeiboord
Karakterisatie	Asbest (verdacht)
Primaire drager	Schuin dak

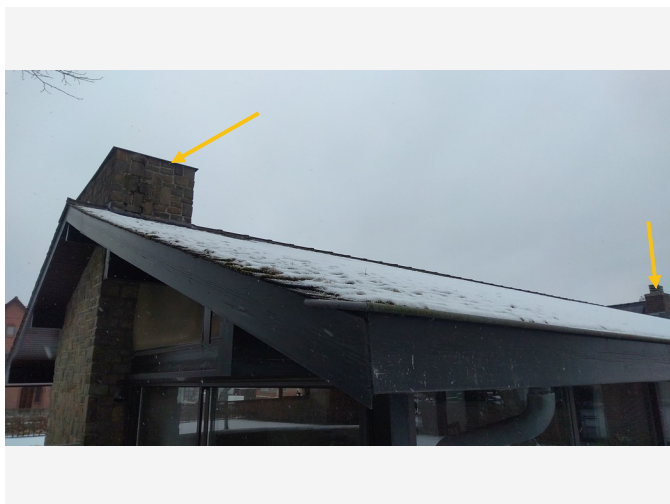
Tijdelijke beperking

Reden: Het te onderzoeken materiaal situeert zich hoger dan 3,50 m te rekenen vanaf een veilige ondergrond

Uitleg van de asbestdeskundige: Deze schoorstenen kunnen mogelijks asbesthoudende materialen bevatten. Bijv. rookgaskanalen.

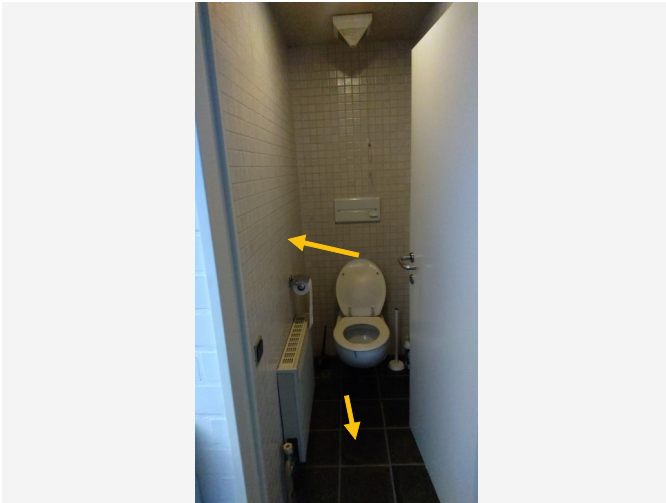
Betreft de tegellijm achter deze wand/vloertegels. Er bestaat steeds een mogelijke kans dat deze asbesthoudend is.

Voor 100% zekerheid kan u een aanvullend destructief onderzoek laten uitvoeren.
