Asbestinventarisatetest

Craenevenne 16, 3600 Genk

Attestnummer : 20260402-000034.001

Niet-asbestveilig

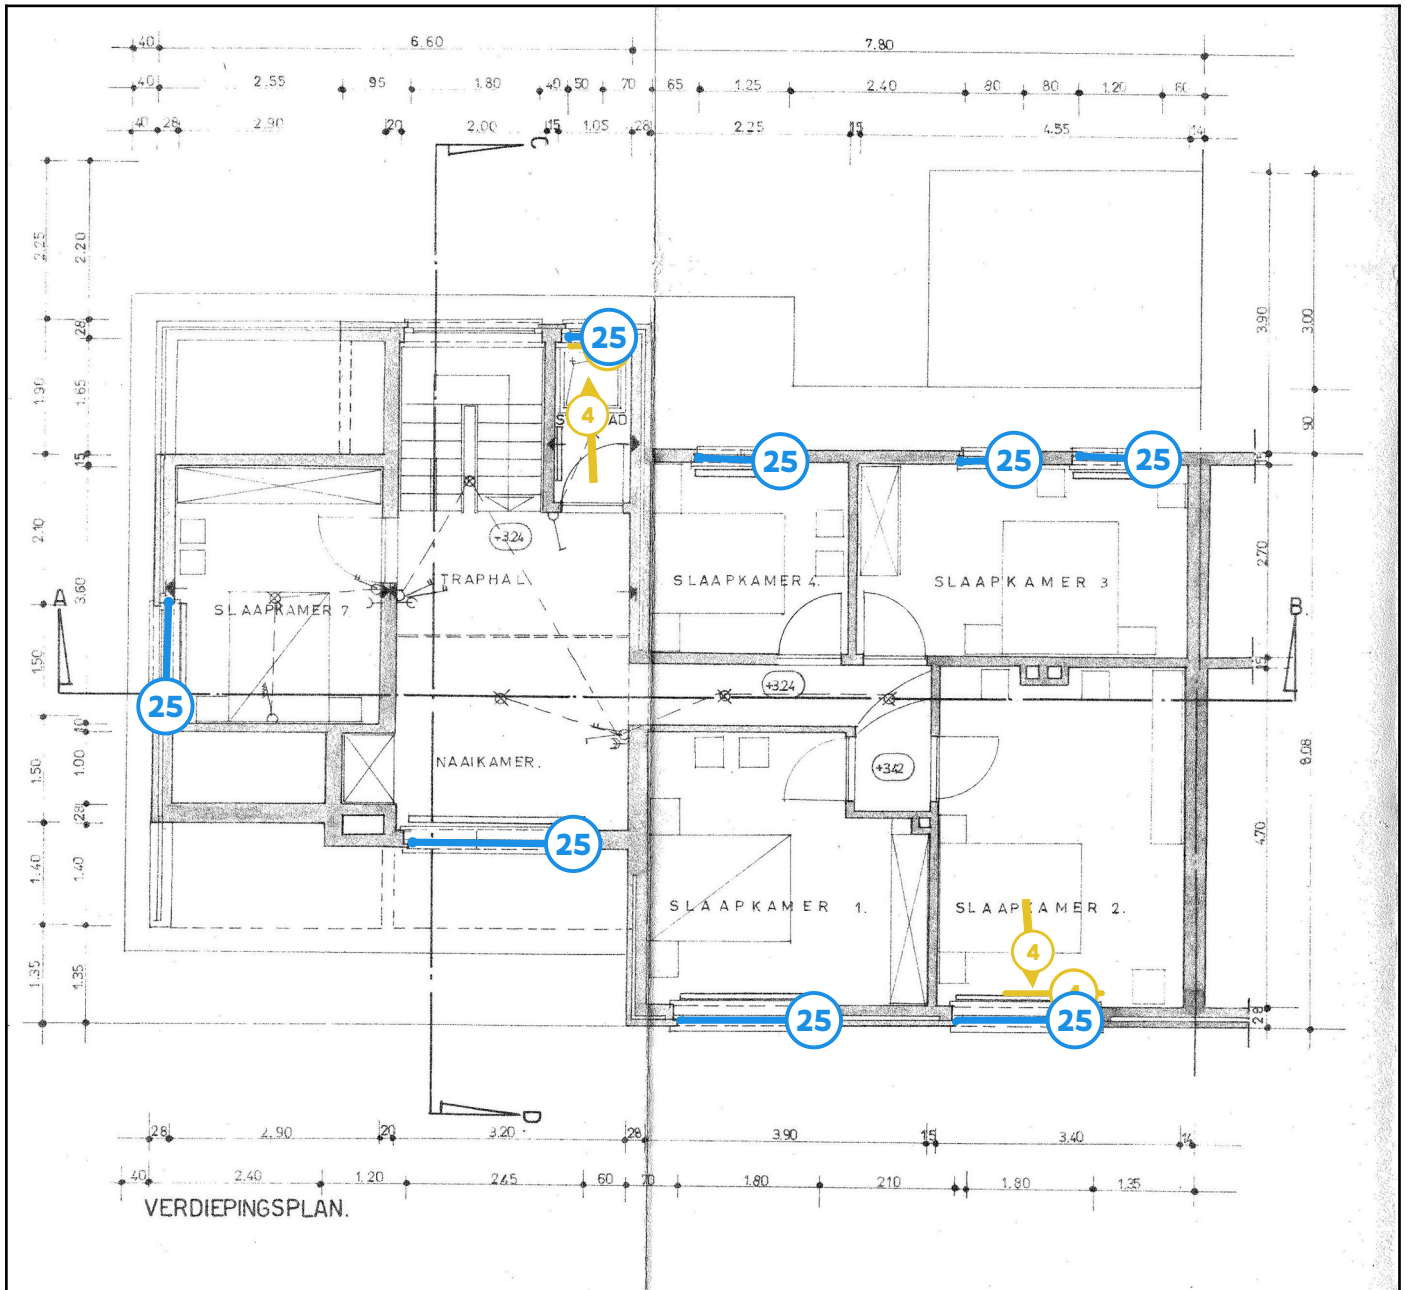
Plan 1.3: verdiep 1

Beschrijving	Type	Actie
4. Venstertablet/deurdorpel binnen (massal)	Asbestmateriaal	Zorgvuldig beheren
25. Kit kozijn-glas (met staalname) aluminium raam	Geen asbest	-

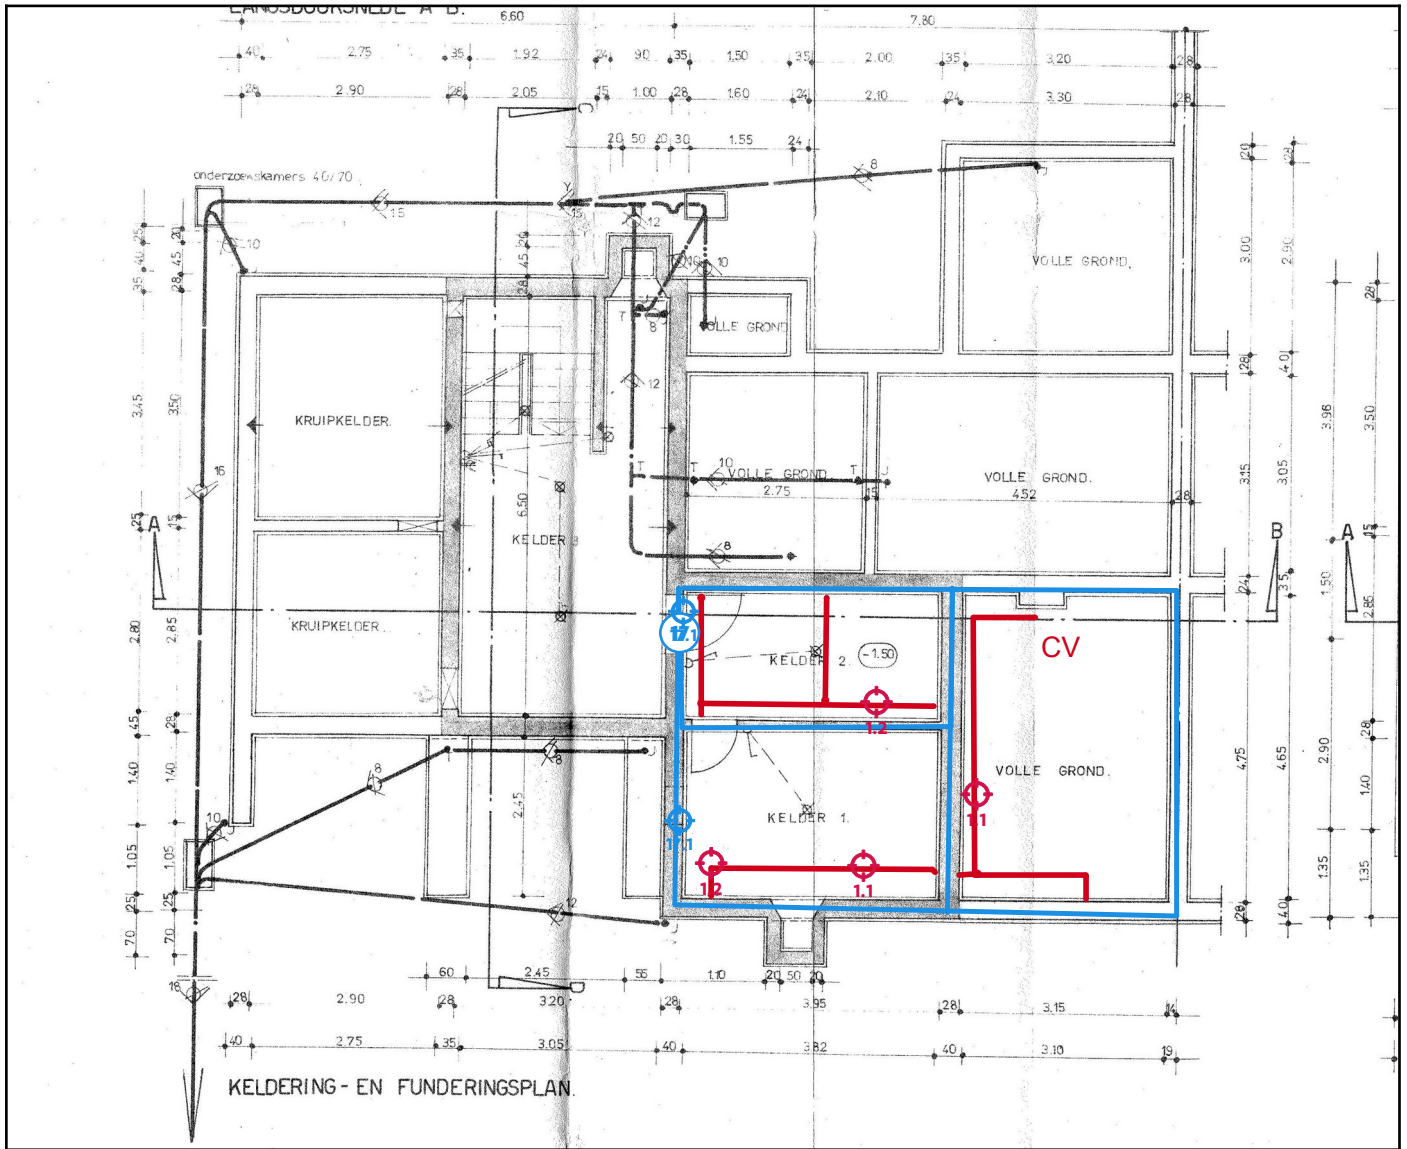
Plan 1.5: Kelderplan

Beschrijving	Type	Actie
1. Leidingisolatie: verdacht bocht/recht (staalname)	Asbestmateriaal	Dringend verwijderen
1.1 Code: S10	Mengmonster	-
1.2 Code: S11	Mengmonster	-
17. Cementering binnentoepassing (met staalname)	Geen asbest	-
17.1 Code: S9	Mengmonster	-

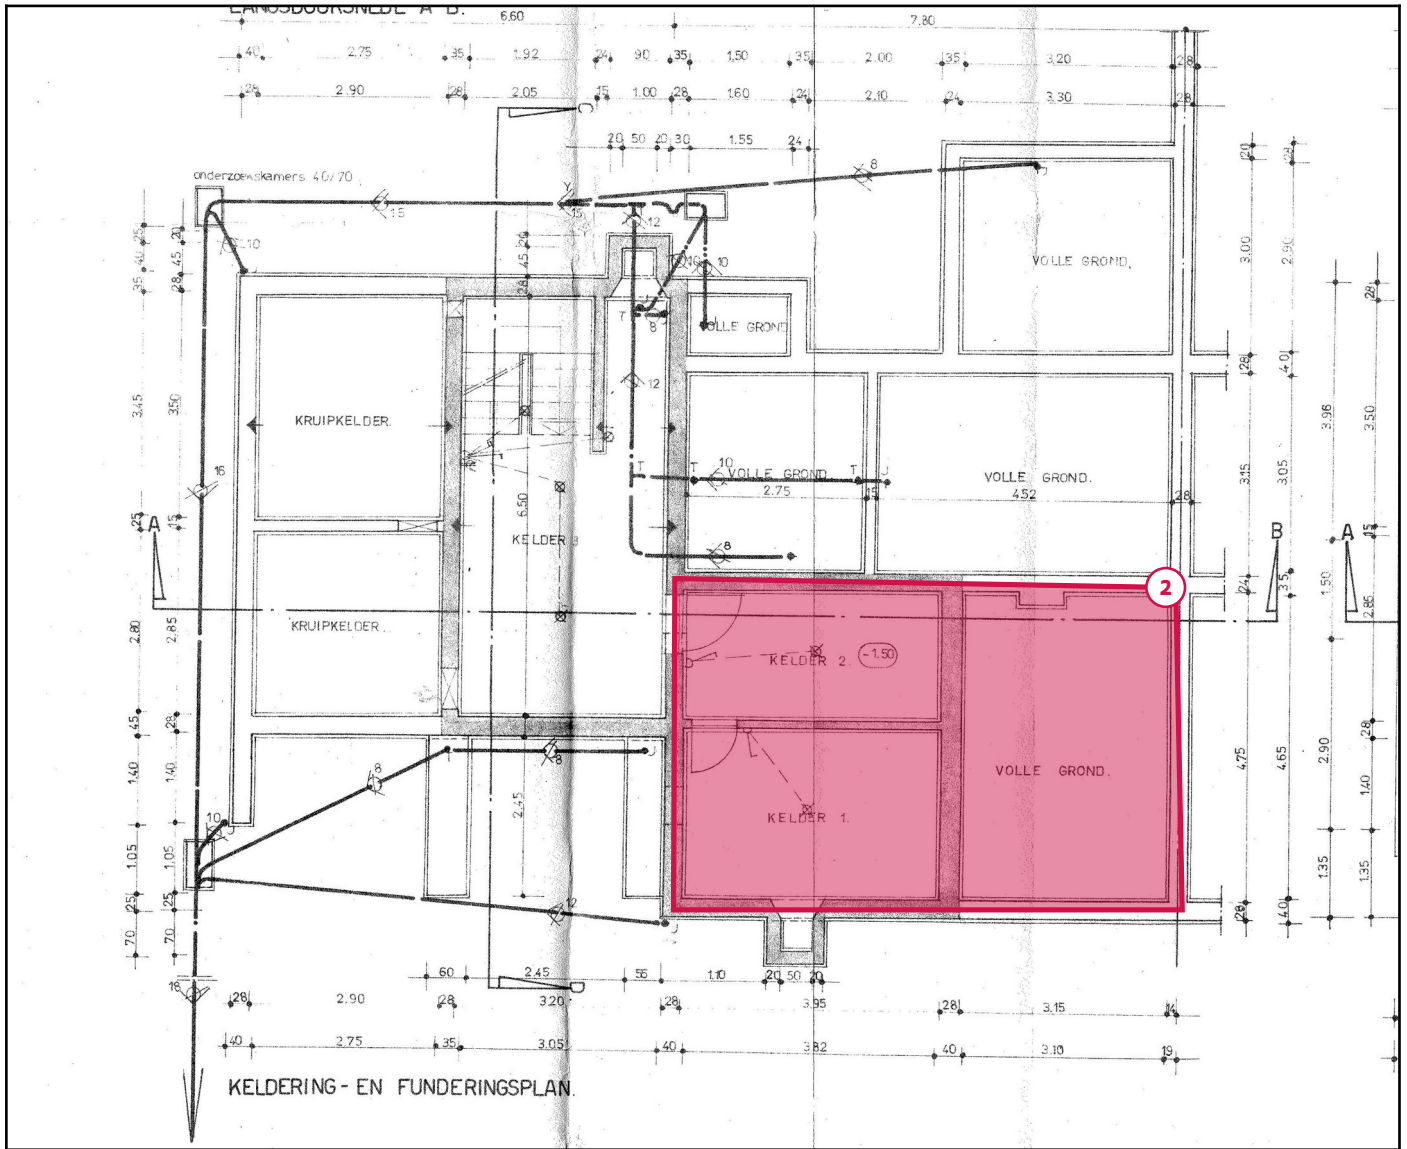
Plan 1.6: Kelderplan

Beschrijving	Type	Actie
2. Contaminatie van positieve leidingisolatie volgens laboverslag	Asbestmateriaal	Dringend verwijderen

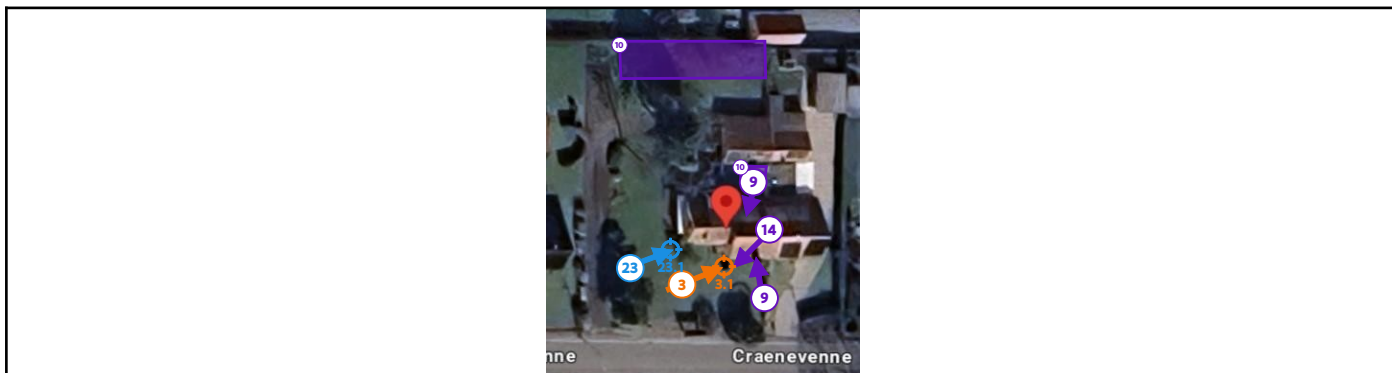
Plan 1.7: bovenaanzicht asfalt

Beschrijving	Type	Actie
3. AC afvoerbuis	Asbestmateriaal	Verwijderen
3.1 Code: S15	Puntmonster	-
9. Schouw op het dak (beperkingsfiche)	Beperking	-
10. Overwoekerende vegetatie	Beperking	-
14. Regenwater in vijver	Advies	-
23. Teer mazout ton in grond	Geen asbest	-
23.1 Code: S3	Puntmonster	-

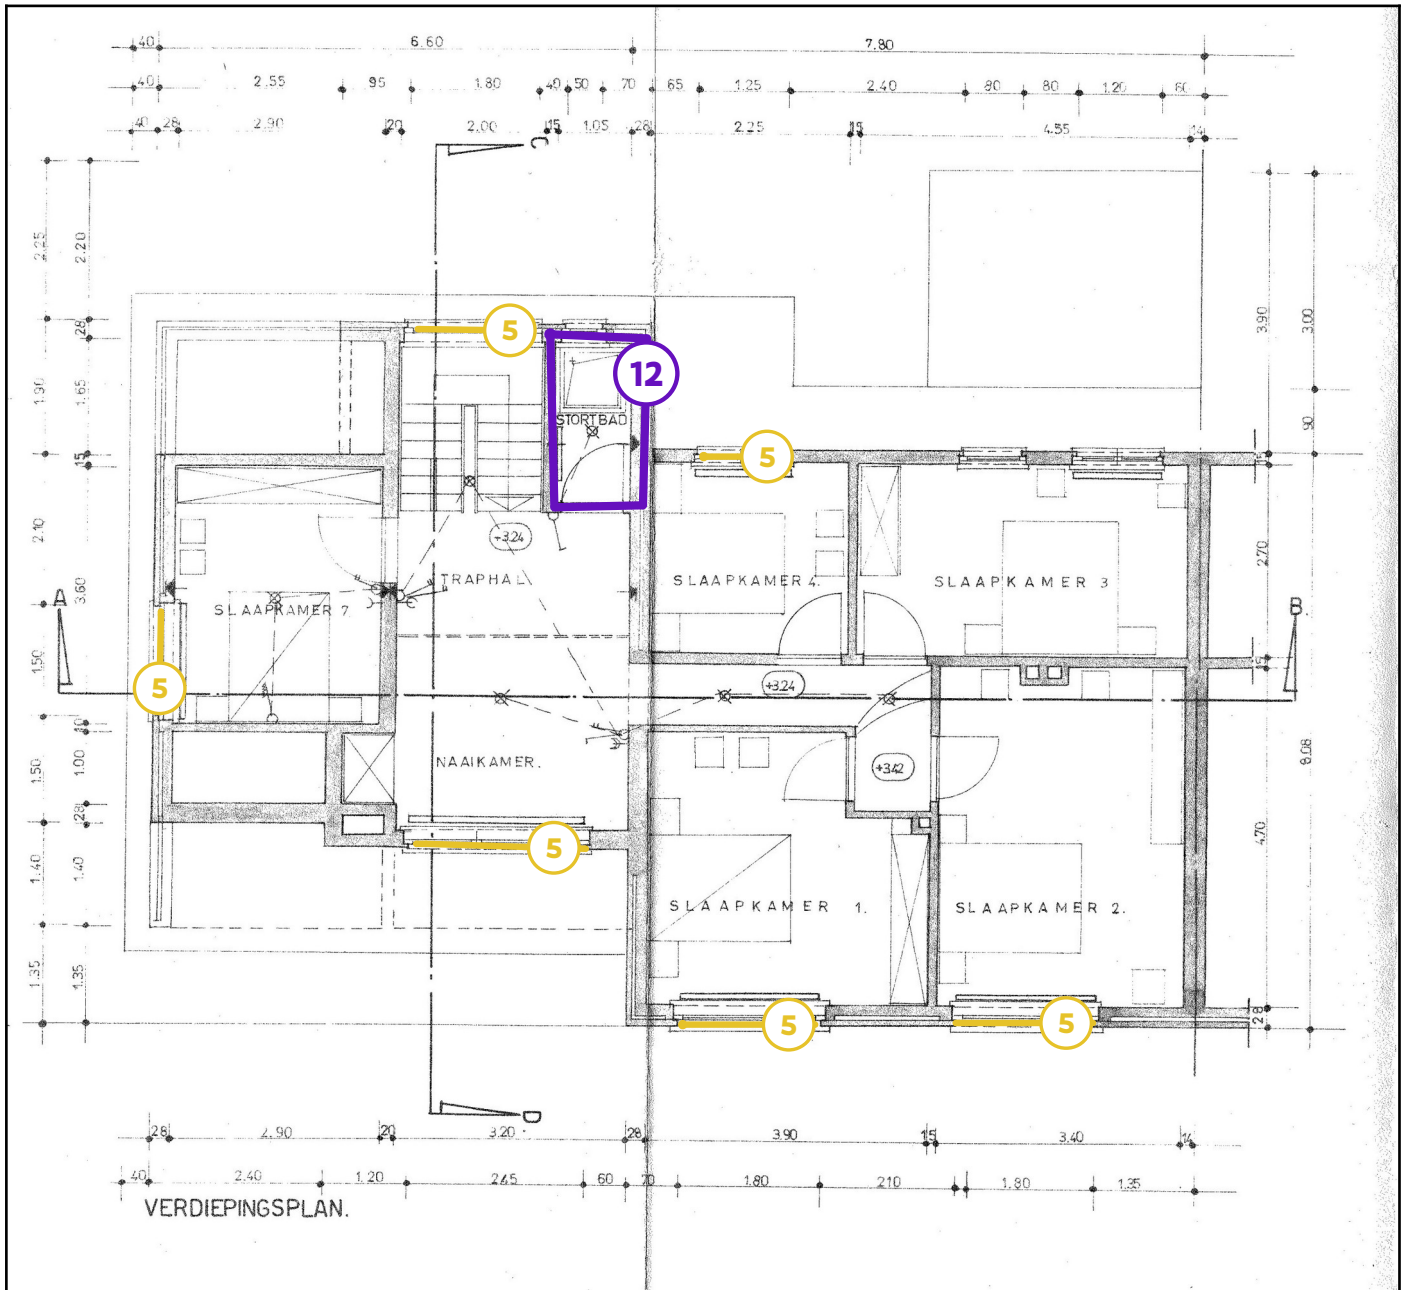
Plan 1.13: verdiep 1

Beschrijving	Type	Actie
5. Venster-deurdorpel buiten (asbestcement)	Asbestmateriaal	Zorgvuldig beheren
12. Tegellijm niet zichtbaar	Advies	-

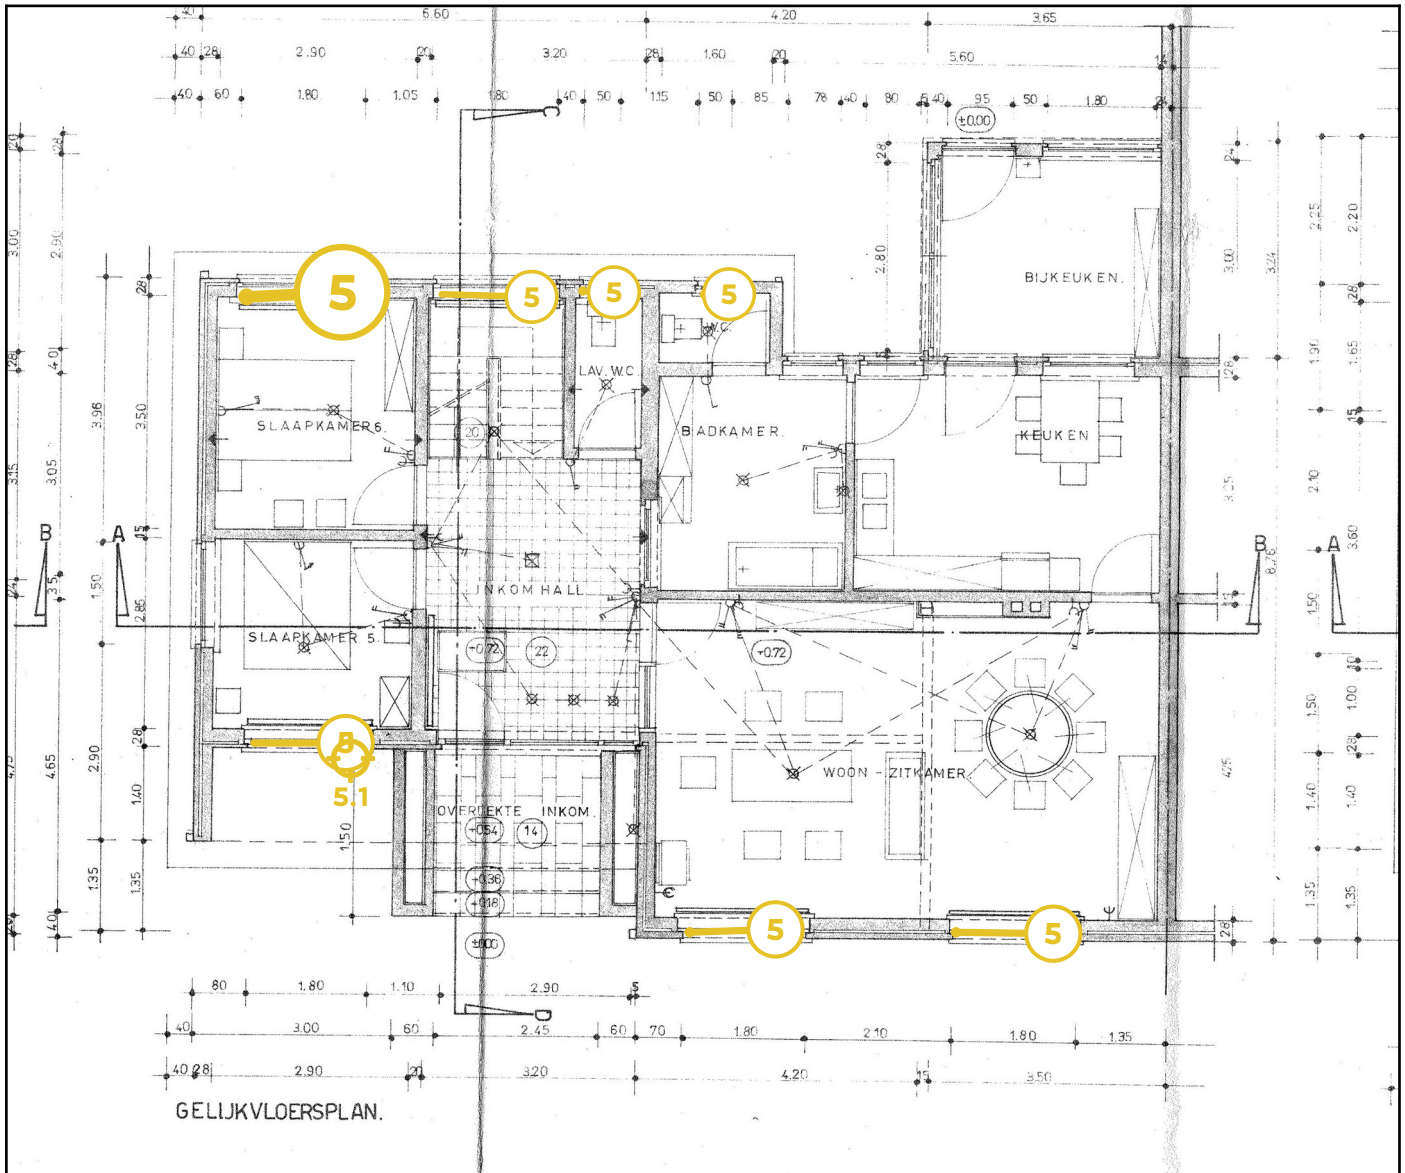
Plan 1.16: Gelijkvloers

Beschrijving	Type	Actie
5. Venster-deurdorpel buiten (asbestcement)	Asbestmateriaal	Zorgvuldig beheren
5.1 Code: S16	Puntmonster	-

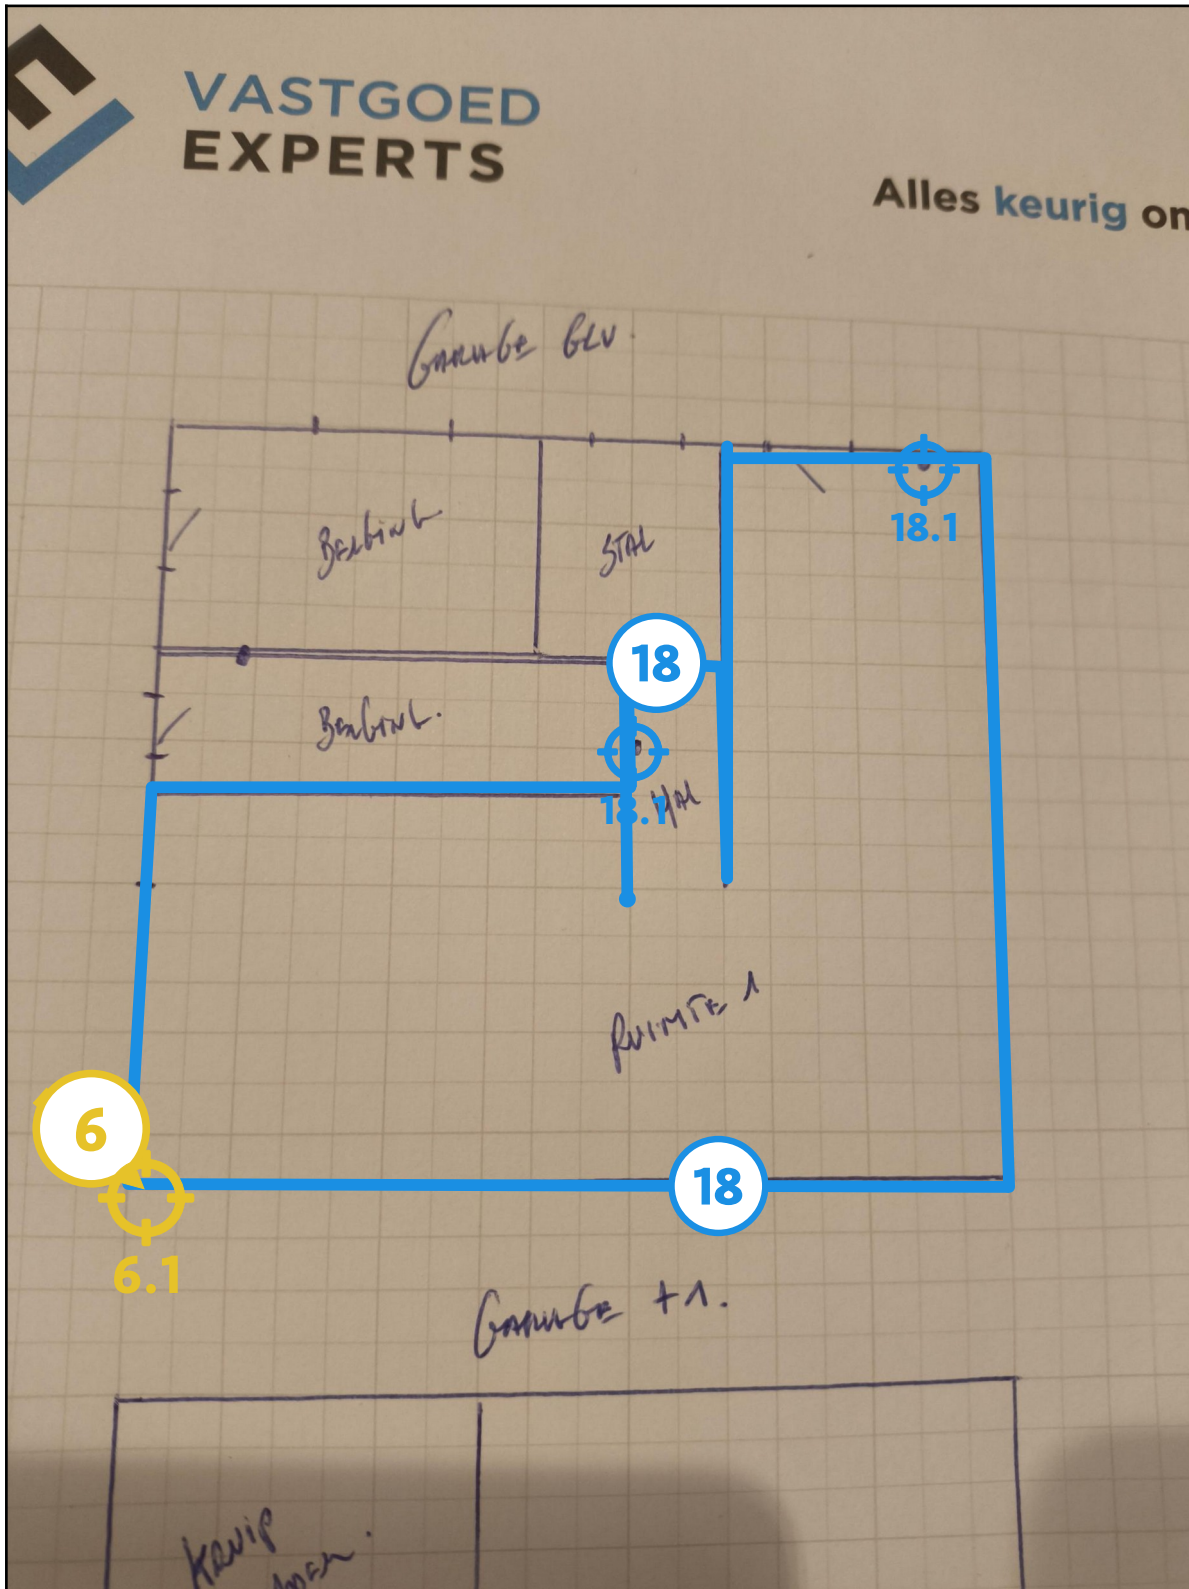
Plan 2.2: garage gelijkvloers

6. Onderdak garage	Asbestmateriaal	Zorgvuldig beheren
6.1 Code: S1	Puntmonster	-
18. Muurpleister garage	Geen asbest	-
18.1 Code: S5	Mengmonster	-

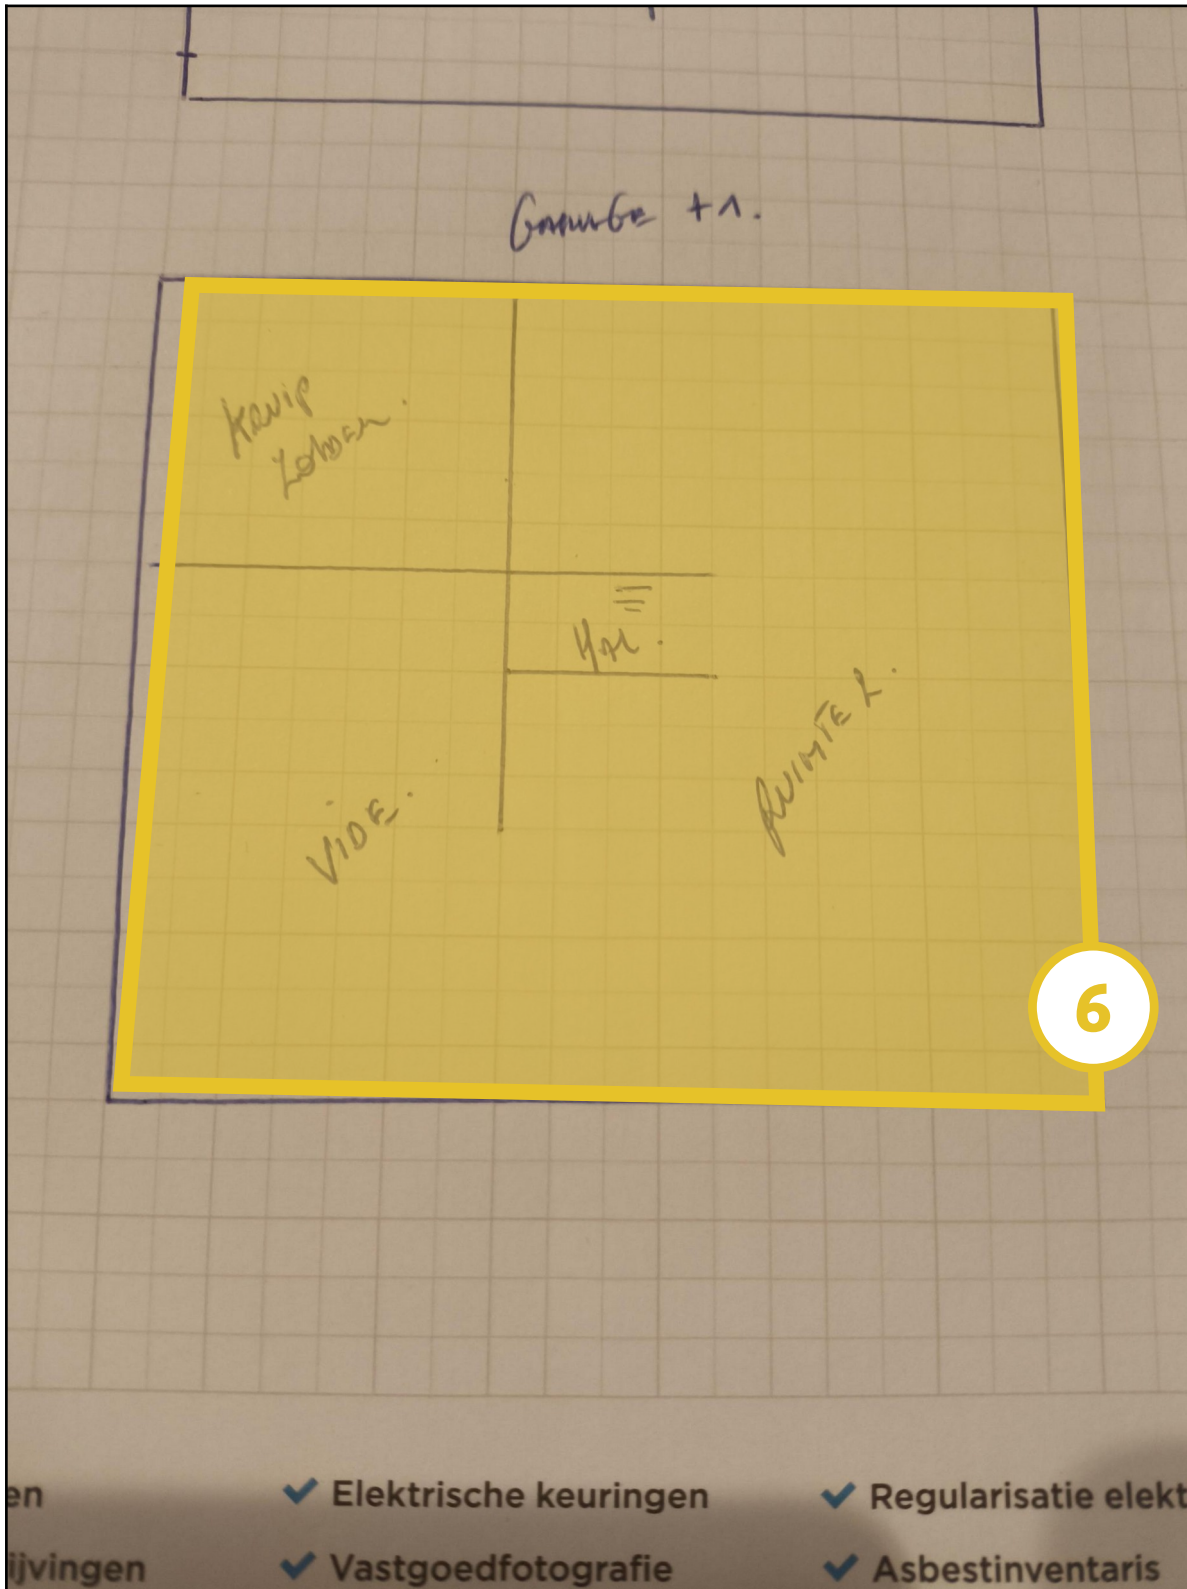
Plan 2.4: garage verdiep 1

6. Onderdak garage

Asbestmateriaal

Zorgvuldig beheren

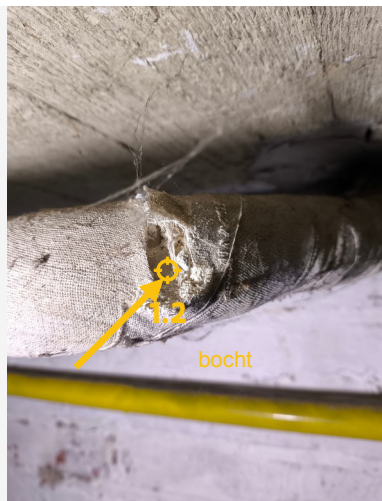
Eindbeoordeling materiaalrisico	Hoog materiaalrisico en/of hoge kans op vezelvrijgave
---------------------------------	---

Gebondenheid	Categorie 2: niet-hechtgebonden met matrix
Asbestsoort (vezeltype)	Crocidoliet aanwezig
Asbestconcentratie	Hoog ($\geq 50\%$)
Afschermingsgraad van het gehele materiaal	Geheel of deels vrij aan binnenluchtstromen
Toestand van het materiaal	Zwaar beschadigd, zwaar verweerd

#	Type	Referentie	Resultaat
1.1	Mengmonster	S10	Amosiet, Chrysotiel
1.2	Mengmonster	S11	Amosiet, Crocidoliet

Beschrijving	Leidingisolatie: verdacht bocht/recht (staalname)
Omgeving	Binnen
Primaire drager	HVAC infrastructuur en uitrusting
Asbestmateriaal	In-situ afwerkingslagen - Thermische isolatie
Bindmiddel van asbestmateriaal	Gips - kalk
Gebondenheid op basis van bindmiddel	Niet-hechtgebonden
Hoeveelheid (lengte - omtrek - dikte - aantal)	<ul style="list-style-type: none"> • 12,00 m - 40,00 cm - 0,50 cm - 1 stuk • 2,00 m - 40,00 cm - 0,50 cm - 1 stuk
Totaal volume	0,028 m ³
Eenvoudig bereikbaar	Ja
Bevestigingswijze	<ul style="list-style-type: none"> • Verlijmd, ingegoten, versmeerd
Identificatiemethode	Een monstername door de asbestdeskundige met laboanalyse door een asbestlabo.
Destructieve handeling voor identificatie	Nee
Opmerking	<p>De vermelde lengtes, omtrekken en diktes betreffen een beredeneerde schatting. Er worden geen rechten verleend aan deze lengtes, omtrekken en diktes . De dikte is een schatting die voorkomt uit de monsterplaatsen en is daarom niet altijd representatief.</p> <p>Er werden mengmonsters genomen volgens de richtlijnen van het inspectieprotocol.</p> <p>Er kunnen bijkomende stalen genomen worden om bepaalde zones uit te sluiten.</p>

- Scherm in afwachting van verwijdering het asbestmateriaal af van luchtstromingen en verstoring: bijvoorbeeld door het te verpakken, te fixeren, af te dekken, signalisatie - afbakening aan te brengen, ...
- Verwijder dit asbestmateriaal zo snel mogelijk. Volg de toestand goed op.
- Voer binnenluchtmetingen uit om actuele blootstellingsrisico's in de binnenlucht te monitoren.

- Hermetische zone (erkend asbestverwijderaar)
Toepassing mag niet door doe-het-zelf of opgeleid aannemer 8 basis asbest verwijderd worden! HZ Erkend asbestverwijderaar : Gipsisolatie wordt losgesneden van dragermateriaal (leiding), asbesthoudend gips zal gemakkelijk verbrossen en is losgebonden. Om geen asbestvezels te verspreiden naar de omgeving, dient dit in hermetische zone verwijderd te worden. Verzamel best zoveel mogelijk bewijsdocumenten na verwijdering voor een actualisatie van uw attest (facturen, stortingsbewijs en foto's). Asbest insluiten mag niet tenzij dit in afwachting van verwijdering nodig is om het risico te verlagen of om het veilig te beheren (tijdelijk afdekken) Zie ook link Zie <https://ovam.vlaanderen.be/wie-mag-wat-verwijderen>
<https://ovam.vlaanderen.be/voorzorgsmaatregelen-bij-asbestverwijdering>

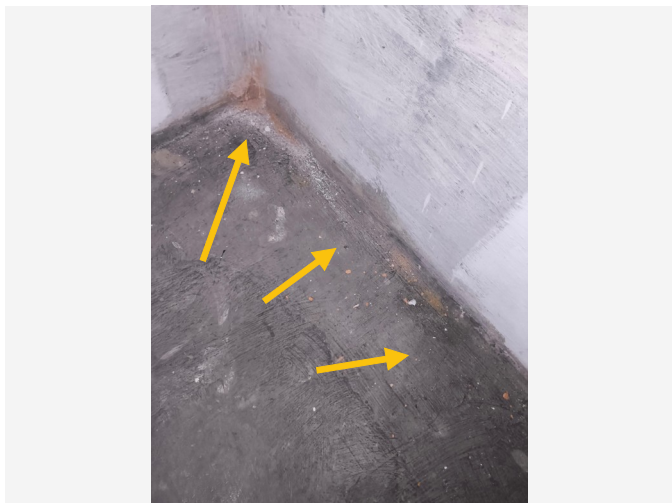
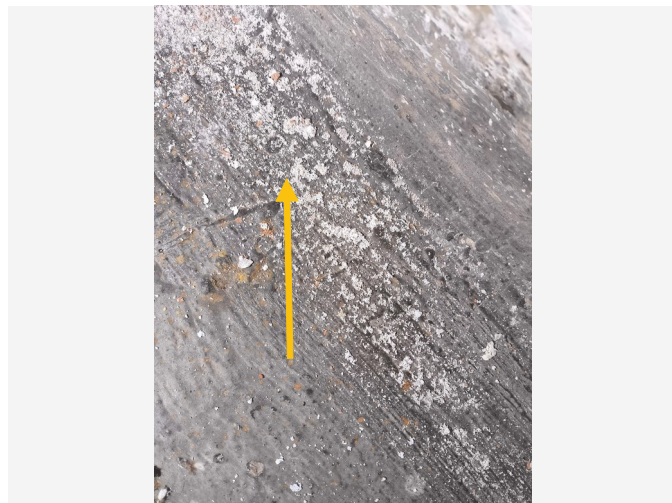
Fiche 2: Contaminatie van positieve leidingisolatie volgens laboverslag

- Eenvoudige handelingen: enkel door erkend asbestverwijderaar
Volgens laboverslag bevat de leidingisolatie asbest.

In de ruimte is zwaar beschadigde leidingisolatie / stof aanwezig.

Beschrijving	Contaminatie van positieve leidingisolatie volgens laboverslag
Type afvalstof	Betreft resten (contaminatie) van verwerking of beschadiging
Type resten (contaminatie)	<ul style="list-style-type: none">• Stof, deeltjes < 4 mm, flinters, gruis (los, opliggend)
Besmette materialen	<ul style="list-style-type: none">• asbesthoudend stof aanwezig in de ruimte
Bron van de resten	De leidingisolatie is nog aanwezig en op plaatsen zwaar beschadigd.
Omgeving	Binnen
Primaire drager	HVAC infrastructuur en uitrusting
Gebondenheid resten	Niet hecht
Hoeveelheid (gewicht - aantal)	<ul style="list-style-type: none">• 10,00 kg - 1 stuk
Totaal gewicht	10,00 kg
Eenvoudig bereikbaar	Ja
Identificatiemethode	De asbestdeskundige gebruikt een bewijsdocument andere dan een bestaande laboanalyse, met bevestiging door vaststelling en expertise en dit zonder monstername.
Opmerking	Volgens het laboverslag is de leidingisolatie asbesthoudend . De leidingisolatie is op plaatsen zwaar beschadigd , hierdoor is de ruimte gecontamineerd en is er een acuut gezondheidsrisico om de ruimte te betreden.

- Scherm in afwachting van verwijdering het asbestafval af van luchtstromingen en verstoring: bijvoorbeeld door het te verpakken, te fixeren, af te dekken, signalisatie - afbakening aan te brengen, ...
- Sluit de ruimte luchtdicht af en vermijd het betreden van de ruimte in afwachting van verwijdering.
- Verwijder het asbestafval.
- Voer binnenluchtmetingen uit om actuele blootstellingsrisico's in de binnenlucht te monitoren.

Deze ruimte moet door een opgeleid aannemer 8 u basis asbest gereinigd worden , dit zal gebeuren door afzuiging dmv een stofzuiger met absoluut filter.

De reiniging van de ruimte (opgeleid aannemer) moet gebeuren voor de effectieve verwijdering van de leidingisolatie (HZ erkend asbestverwijderaar) dit om verspreiding van extra vezels te voorkomen.

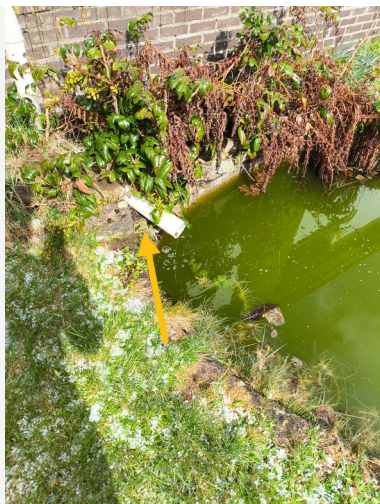
Beschrijving	AC afvoerbuīs
Omgeving	Buiten
Primaire drager	Sanitaire infrastructuur en uitrusting (toe- en afvoer)
Asbestmateriaal	Buis, koker, leiding, pijp, doorvoer
Bindmiddel van asbestmateriaal	Cement
Gebondenheid op basis van bindmiddel	Hecht
Hoeveelheid (lengte - omtrek - dikte - aantal)	<ul style="list-style-type: none">• 4,00 m - 25,00 cm - 0,50 cm - 1 stuk
Totaal volume	0,005 m ³
Eenvoudig bereikbaar	Ja
Bevestigingswijze	<ul style="list-style-type: none">• Geklemd• Verlijmd, ingegoten, versmeerd
Identificatiemethode	Een monstername door de asbestdeskundige met laboanalyse door een asbestlabo.
Destructieve handeling voor identificatie	Nee
Opmerking	De vermelde oppervlaktes, diktes, gewichten en volum es betreffen een beredeneerde schatting. Er worden geen rechten verleend aan deze oppervlaktes/diktes/volumes.

- Zorg voor een veilig beheer. Vermijd het beschadigen van het asbestmateriaal. Controleer de toestand jaarlijks op wijzigingen.
- er loopt water door een asbestcement buis naar de vijver, dit water kan asbestdeeltjes bevatten (zie adviesfiche regenwater in vijver)

De buis kan voorzichtig rondom losgebeiteld worden (zonder deze te breken) , extra bevochtigen om stof te voorkomen Standaard dragen van de nodige wegwerp beschermingsmiddelen FFP 3 masker , handschoenen en tyvec CAT III type 5-6 , afwasbaar schoeisel

Bij de gemeente/containerpark afsluitzakken halen om dubbel in te pakken , sluit luchtdicht af en breng naar het plaatselijk containerpark als hechtgebonden asbestafval. Voor hechtgebonden toepassingen: Bij verwijdering door doe-het-zelf moet men dit afval dubbel en luchtdicht verpakt aandienen bij het gemeentelijk recyclagepark. Men raadpleegt best op voorhand de voorwaarden van het recyclagepark. Zie
