# Asbestinventarisatetest

Langstraat 15, 3770 Riemst

Attestnummer : 20251001-000236.000

Uitgegeven op : 01.10.2025

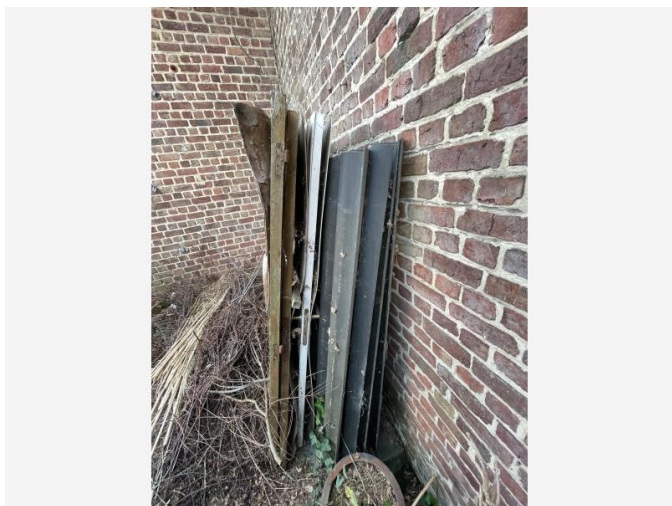
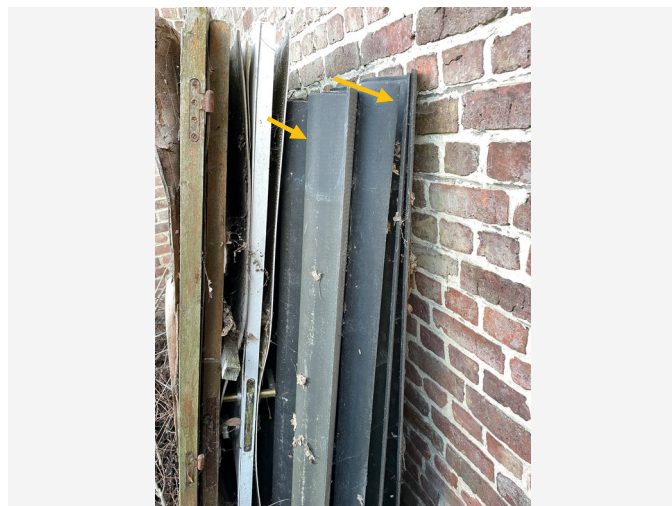
Het asbestmateriaal valt onder de mijlpaal van 2040.

**Dringend verwijderen**

Beschrijving	afval golfplaten
Type afvalstof	Betreft stock-voorraad of gedemonteerde asbestmaterialen
Aanwezige resten	Restanten van golfplaten achter de achterbouw.
Omgeving	Buiten
Primaire drager	Bodem
Asbestmaterialen	<ul style="list-style-type: none"><li>Dak- en gevelbekleding - Golfplaat</li></ul>
Bindmiddel van asbestmateriaal	Cement
Gebondenheid op basis van bindmiddel	Hecht
Hoeveelheid (gewicht - aantal)	<ul style="list-style-type: none"><li>100,00 kg - 1 stuk</li></ul>
Totaal gewicht	100,00 kg
Eenvoudig bereikbaar	Ja
Identificatiemethode	Vaststelling zonder monsternamen

- Verwijder het asbestafval.
- Voer bijkomende staalname(s) uit.

- Eenvoudige handelingen: mag via doe-het-zelf of door werknemer(s) met opleidingsattest eenvoudige handelingen  
Verwijder dit materiaal.

Fixeer of bevochtig de toepassing voor verwijdering. Verpak het dubbel en gebruik FFP3-mondmasker, wegwerphandschoenen, wegwerpoverall Cat. III type 5/6 en afspoelbaar schoeisel.

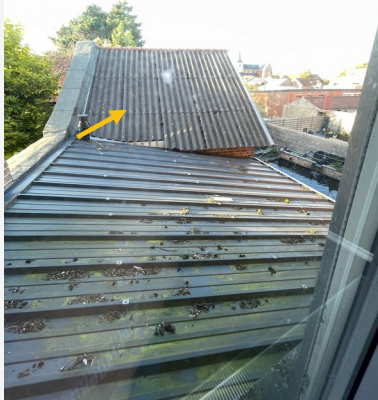
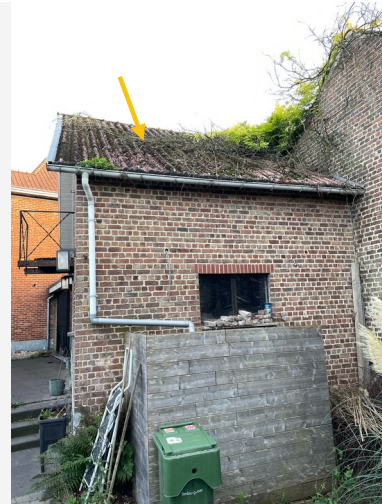
Het asbestmateriaal valt onder de mijlpaal van 2034.

Verwijderen

Eindbeoordeling materiaalrisico	Verhoogd materiaalrisico en/of verhoogde kans op vezelvrijgave
---------------------------------	--

Gebondenheid	Categorie 1: hechtgebonden in oorsprong
Asbestsoort (vezeltype)	Crocidoliet aanwezig
Asbestconcentratie	Laag (< 50%)
Afschermingsgraad van het gehele materiaal	Geheel of deels vrij aan de buitenlucht
Toestand van het materiaal	Matig beschadigd, matig verweerd

Beschrijving	golfplaten achterbouw
Omgeving	Buiten
Primaire drager	Schuin dak
Asbestmateriaal	Dak- en gevelbekleding - Golfplaat
Bindmiddel van asbestmateriaal	Cement
Gebondenheid op basis van bindmiddel	Hecht
Hoeveelheid (oppervlakte - aantal)	<ul style="list-style-type: none"><li>• 70,00 m<sup>2</sup> - 1 stuk</li></ul>
Totale oppervlakte	70,00 m <sup>2</sup>
Eenvoudig bereikbaar	Ja
Bevestigingswijze	<ul style="list-style-type: none"><li>• Geschroefd</li></ul>
Identificatiemethode	Vaststelling zonder monstername
Destructieve handeling voor identificatie	Nee

- Zorg voor een veilig beheer. Vermijd het beschadigen van het asbestmateriaal. Controleer de toestand jaarlijks op wijzigingen.
- Hemelwater dat afspoelt van asbestcement daken of gevels kan asbestdeeltjes bevatten. Gebruik het enkel voor gesloten circuits (bv. spoelen toiletten). Reinig na het vervangen van het dak of de gevel de dakgoten en regenwaterput of -ton om asbesthoudend sediment of slib te verwijderen
- Voer bijkomende staalname(s) uit.

- Eenvoudige handelingen: mag via doe-het-zelf of door werknemer(s) met opleidingsattest eenvoudige handelingen  
Verwijder dit materiaal bij renovatie.

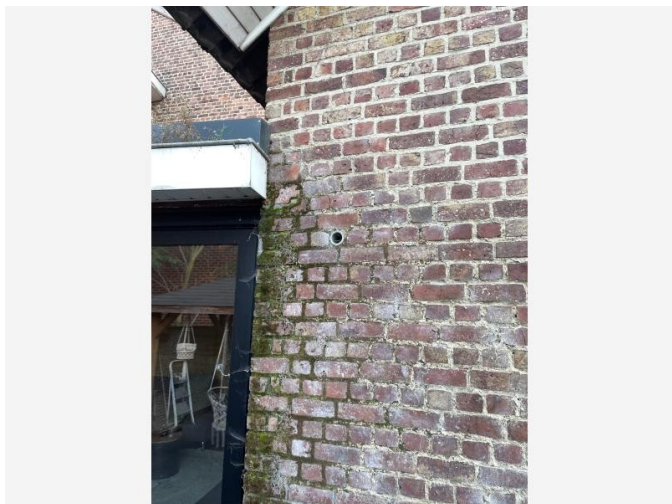
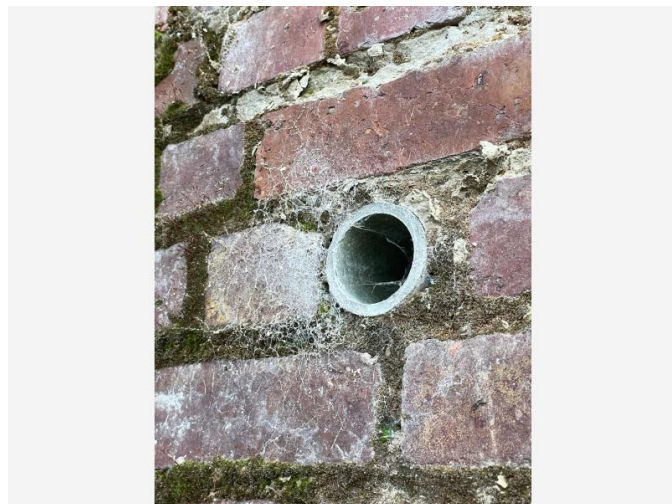
Het asbestmateriaal valt onder de mijlpaal van 2040.

Zorgvuldig beheren

Eindbeoordeling materiaalrisico	Laag materiaalrisico en/of verlaagde kans op vezelvrijgave
---------------------------------	--

Gebondenheid	Categorie 1: hechtgebonden in oorsprong
Asbestsoort (vezeltype)	Crocidoliet aanwezig
Asbestconcentratie	Laag (< 50%)
Afschermingsgraad van het gehele materiaal	Geheel of deels vrij aan de buitenlucht
Toestand van het materiaal	Licht beschadigd, licht verweerd. Intact calciumsilicaatmateriaal of categorie III 'gebondenheid'

Beschrijving	cementbuis
Omgeving	Buiten
Primaire drager	Wand buitenschil
Asbestmateriaal	Buis, koker, leiding, pijp, doorvoer
Bindmiddel van asbestmateriaal	Cement
Gebondenheid op basis van bindmiddel	Hecht
Hoeveelheid (lengte - omtrek - dikte - aantal)	<ul style="list-style-type: none"><li>• 0,40 m - 20,00 cm - 2,00 cm - 1 stuk</li></ul>
Totaal volume	0,002 m <sup>3</sup>
Eenvoudig bereikbaar	Ja
Bevestigingswijze	<ul style="list-style-type: none"><li>• Verlijmd, ingegoten, versmeerd</li></ul>
Identificatiemethode	Vaststelling zonder monstername
Destructieve handeling voor identificatie	Nee

- Zorg voor een veilig beheer. Vermijd het beschadigen van het asbestmateriaal. Controleer de toestand jaarlijks op wijzigingen.
- Voer bijkomende staalname(s) uit.

- Eenvoudige handelingen: mag via doe-het-zelf of door werknemer(s) met opleidingsattest eenvoudige handelingen  
Verwijder dit materiaal bij renovatie.

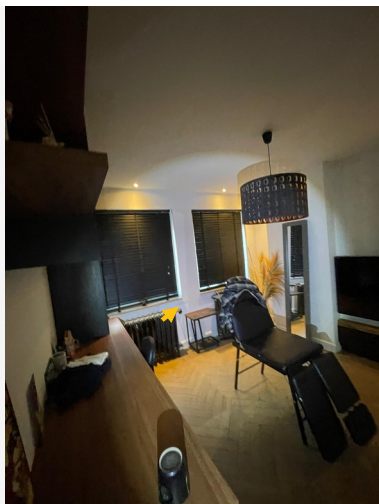
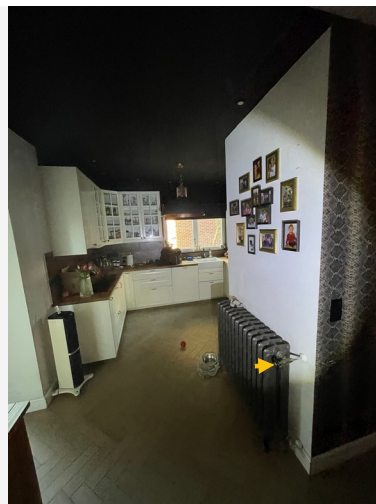
Het asbestmateriaal valt onder de mijlpaal van 2040.

Zorgvuldig beheren

Eindbeoordeling materiaalrisico	Laag materiaalrisico en/of verlaagde kans op vezelvrijgave
---------------------------------	--

Gebondenheid	Categorie 1: hechtgebonden in oorsprong
Asbestsoort (vezeltype)	Crocidoliet aanwezig
Asbestconcentratie	Laag (< 50%)
Afschermingsgraad van het gehele materiaal	Geheel of deels (ook) vrij aan de binnenlucht
Toestand van het materiaal	Onbeschadigd, niet verweerd

Beschrijving	radiatorkranen
Omgeving	Binnen
Primaire drager	HVAC infrastructuur en uitrusting
Asbestmateriaal	Plaat, paneel, tablet - Type Bakeliet
Bindmiddel van asbestmateriaal	Kunststof of -hars
Gebondenheid op basis van bindmiddel	Hecht
Hoeveelheid (oppervlakte - dikte - aantal)	• 0,10 m <sup>2</sup> - 2,00 cm - 4 stuks
Totaal volume	0,008 m <sup>3</sup>
Eenvoudig bereikbaar	Ja
Bevestigingswijze	• Los (al dan niet bedekt)
Identificatiemethode	Vaststelling zonder monsternamen
Destructieve handeling voor identificatie	Nee
Opmerking	De authentieke radiatorkranen zijn uit bakeliet en mogelijk asbestverdacht.

- Zorg voor een veilig beheer. Vermijd het beschadigen van het asbestmateriaal. Controleer de toestand jaarlijks op wijzigingen.
- Voer bijkomende staalname(s) uit.

- Eenvoudige handelingen: mag via doe-het-zelf of door werknemer(s) met opleidingsattest eenvoudige handelingen  
Verwijder dit materiaal bij renovatie.

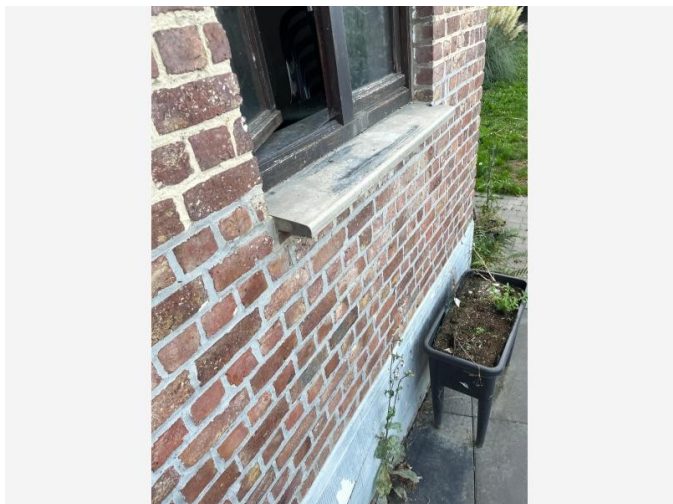
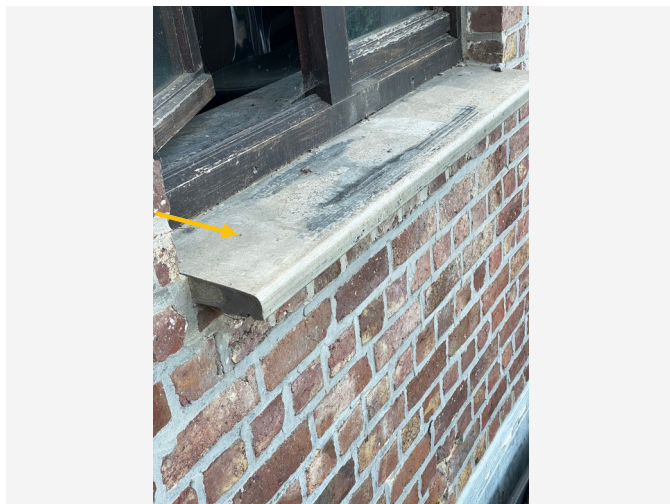
Het asbestmateriaal valt onder de mijlpaal van 2040.

Zorgvuldig beheren

Eindbeoordeling materiaalrisico	Laag materiaalrisico en/of verlaagde kans op vezelvrijgave
---------------------------------	--

Gebondenheid	Categorie 1: hechtgebonden in oorsprong
Asbestsoort (vezeltype)	Crocidoliet aanwezig
Asbestconcentratie	Laag (< 50%)
Afschermingsgraad van het gehele materiaal	Geheel of deels vrij aan de buitenlucht
Toestand van het materiaal	Licht beschadigd, licht verweerd. Intact calciumsilicaatmateriaal of categorie III 'gebondenheid'

Beschrijving	vensterbanken
Omgeving	Buiten
Primaire drager	Wandopening verticaal (raam, deur, ...)
Asbestmateriaal	Deksteen, muurkap - Vol
Bindmiddel van asbestmateriaal	Cement
Gebondenheid op basis van bindmiddel	Hecht
Hoeveelheid (oppervlakte - dikte - aantal)	<ul style="list-style-type: none"><li>• 1,00 m<sup>2</sup> - 4,00 cm - 3 stuks</li></ul>
Totaal volume	0,12 m <sup>3</sup>
Eenvoudig bereikbaar	Ja
Bevestigingswijze	<ul style="list-style-type: none"><li>• Verlijmd, ingegoten, versmeerd</li></ul>
Identificatiemethode	Vaststelling zonder monstername
Destructieve handeling voor identificatie	Nee

- Zorg voor een veilig beheer. Vermijd het beschadigen van het asbestmateriaal. Controleer de toestand jaarlijks op wijzigingen.
- Voer bijkomende staalname(s) uit.

- Eenvoudige handelingen: mag via doe-het-zelf of door werknemer(s) met opleidingsattest eenvoudige handelingen  
Verwijder dit materiaal bij renovatie.  
Dit mag via doe-het-zelf of door werknemers met een opleidingsattest eenvoudige handelingen.  
Kijk op de website van OVAM ([www.asbestinfo.be](http://www.asbestinfo.be)), de codex, boek VI en <https://ovam.vlaanderen.be/wie-mag-wat-verwijderen>.  
Fixeer of bevochtig de toepassing voor verwijdering. Verpak het dubbel en gebruik FFP3-mondmasker, wegwerphandschoenen, wegwerpoverall Cat. III type 5/6 en afspoelbaar schoeisel.

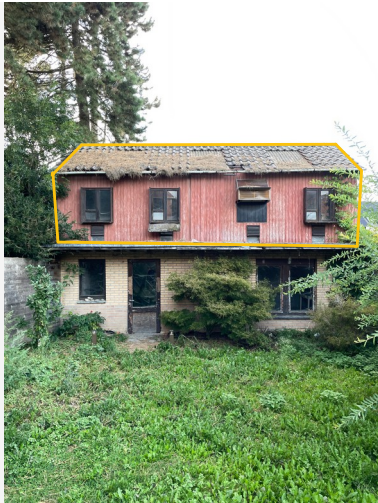
**Reden:** Het onderzoek kan niet uitgevoerd worden binnen de bepalingen van de Welzijnswet

**Uitleg van de asbestdeskundige:** Er is geen trap meer aanwezig tot de verdieping van het bijgebouw (oude duiventil) en de constructie is in zeer slechte staat.

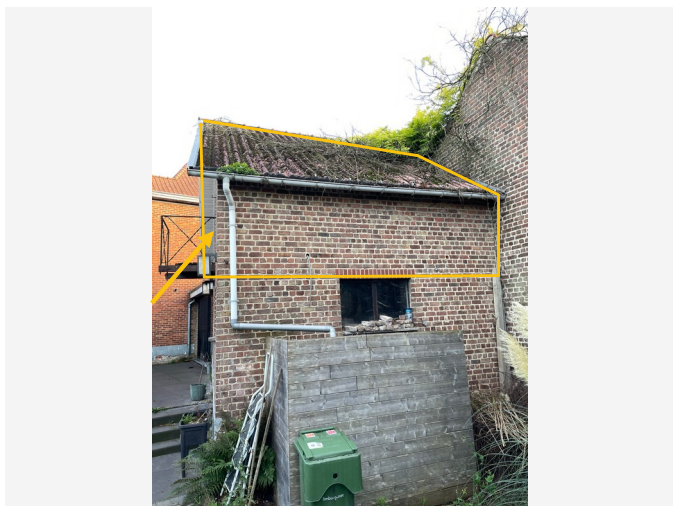
**Reden:** Het te onderzoeken materiaal situeert zich hoger dan 3,50 m te rekenen vanaf een veilige ondergrond

**Uitleg van de asbestdeskundige:** Er is geen toegang tot de zolder boven de achterbouw: Er is geen trap (meer).

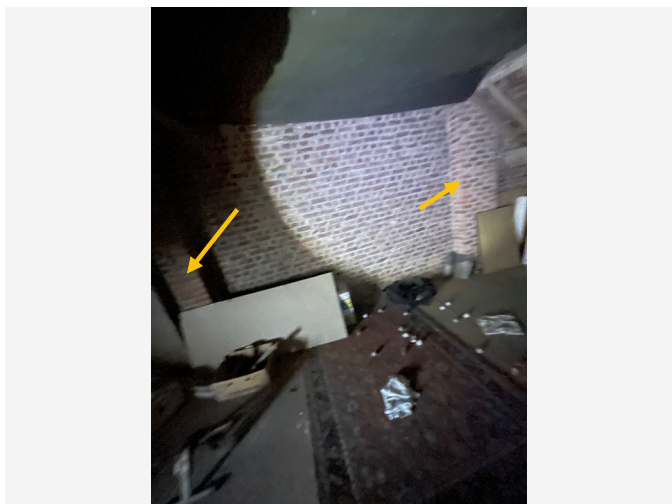
**Reden:** Het te onderzoeken materiaal situeert zich hoger dan 3,50 m te rekenen vanaf een veilige ondergrond

**Uitleg van de asbestdeskundige:** De binnenzijde van de schouw kan niet geïnventariseerd worden

In de schouw kan mogelijk nog een asbesthoudende schouwpijp zitten, die niet zichtbaar of inventariseerbaar is.

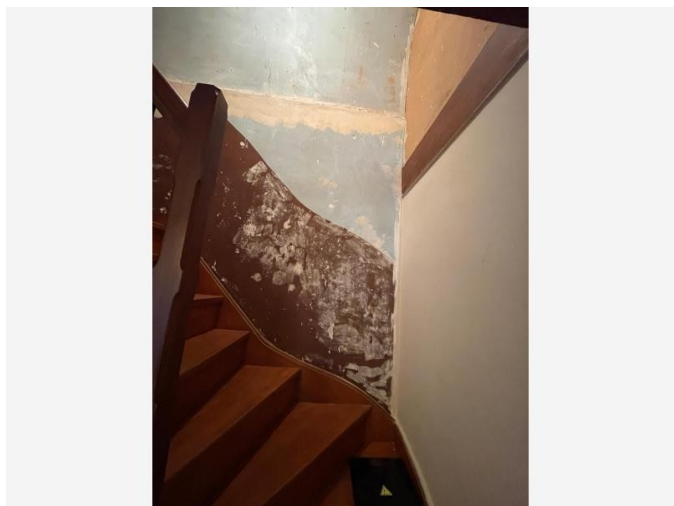
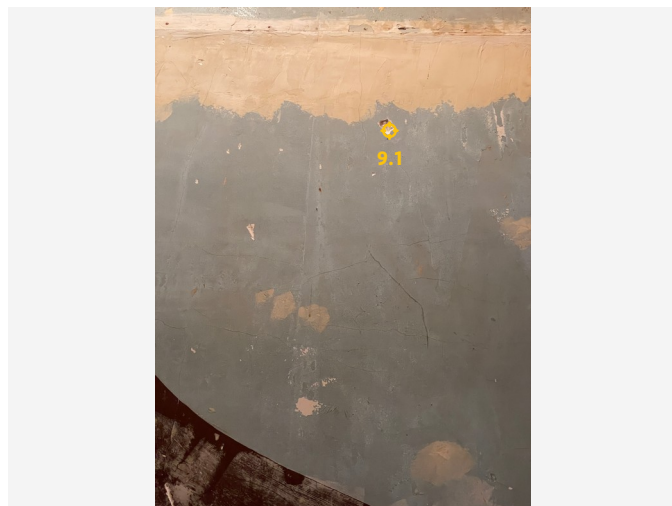
Geen asbest

#	Type	Referentie	Resultaat
9.1	Mengmonster	1.	Geen asbest

Beschrijving	pleister wand
Omgeving	Binnen
Primaire drager	Binnenwand
Bindmiddel van materiaal	Gips - kalk
Gebondenheid op basis van bindmiddel	Niet-hechtgebonden
Hoeveelheid (oppervlakte - dikte - aantal)	• 275,00 m <sup>2</sup> - 1,00 cm - 1 stuk
Totaal volume	2,75 m <sup>3</sup>
Identificatiemethode	Vaststelling met monstername
Destructieve handeling voor identificatie	Nee
Opmerking	Mengstaal van het pleister van de wanden van de trappenhal gv, de badkamer, de stookruimte en de trappenhal 1e verdiep.

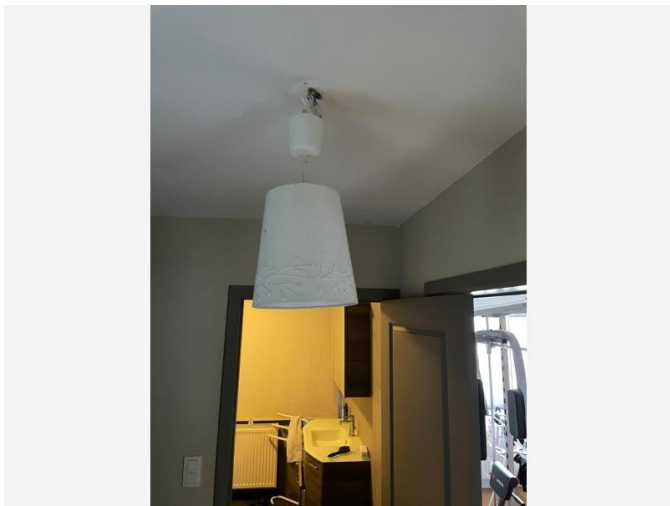
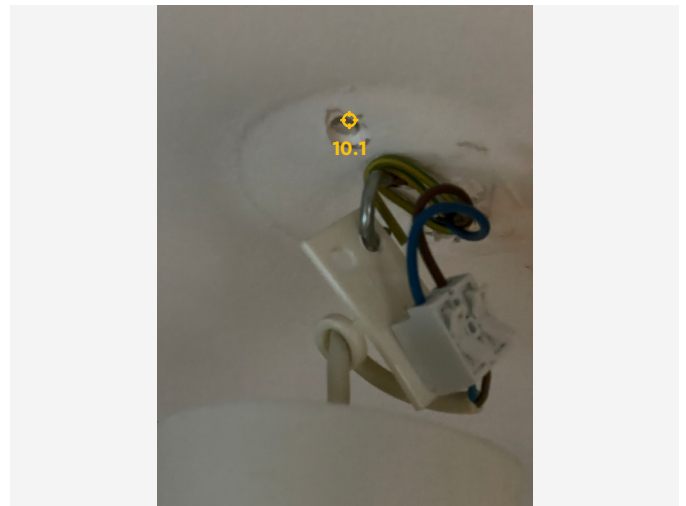
Geen asbest

#	Type	Referentie	Resultaat
10.1	Mengmonster	2.	Geen asbest

<b>Beschrijving</b>	pleister plafond
<b>Omgeving</b>	Binnen
<b>Primaire drager</b>	Plafond
<b>Bindmiddel van materiaal</b>	Gips - kalk
<b>Gebondenheid op basis van bindmiddel</b>	Niet-hechtgebonden
<b>Hoeveelheid (oppervlakte - dikte - aantal)</b>	• 123,00 m <sup>2</sup> - 1,00 cm - 1 stuk
<b>Totaal volume</b>	1,23 m <sup>3</sup>
<b>Identificatiemethode</b>	Vaststelling met monstername
<b>Destructieve handeling voor identificatie</b>	Nee
<b>Opmerking</b>	Mengstaal van het pleister van de plafonds van de badkamer, de stookruimte, de trappenhal en de slaapkamer voorzijde.
