Asbestinventarisatetest

Hellingstraat 52, 3620 Lanaken

Attestnummer : 20260426-000058.000

Uitgegeven op : 26.04.2026

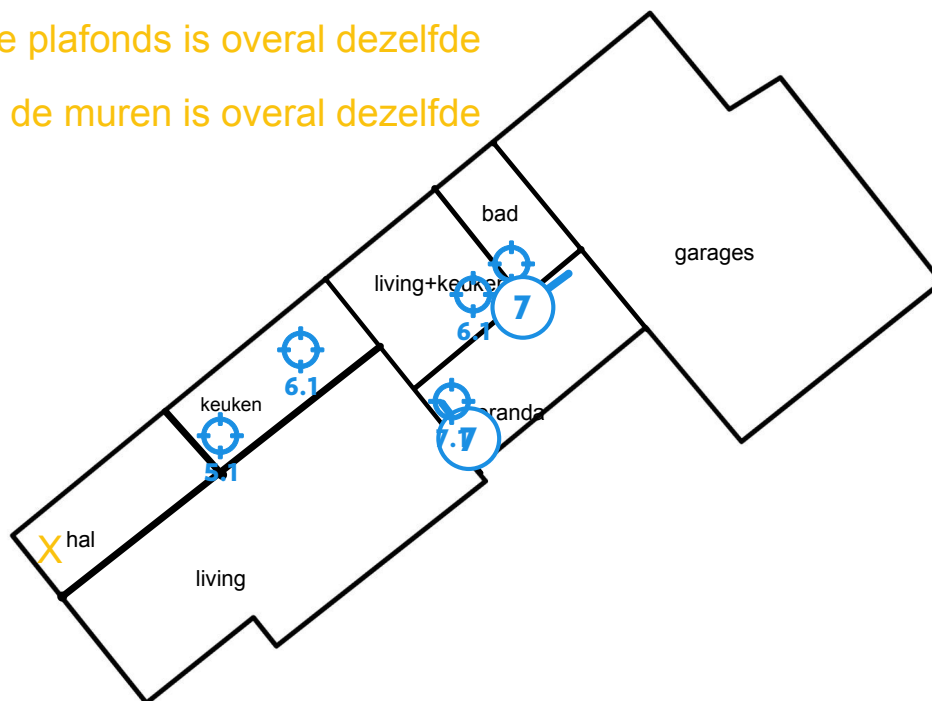
Plan 1.1: gelijkvloers

Beschrijving	Type	Actie
2. bakeliet	Asbestmateriaal	Zorgvuldig beheren
5. bepleistering muren	Geen asbest	-
5.1 Code: H3 bepleistering muren	Mengmonster	-
6. bepleistering plafonds	Geen asbest	-
6.1 Code: H4	Mengmonster	-
7. mastiek (oude ramen)	Geen asbest	-
7.1 Code: H5	Puntmonster	-

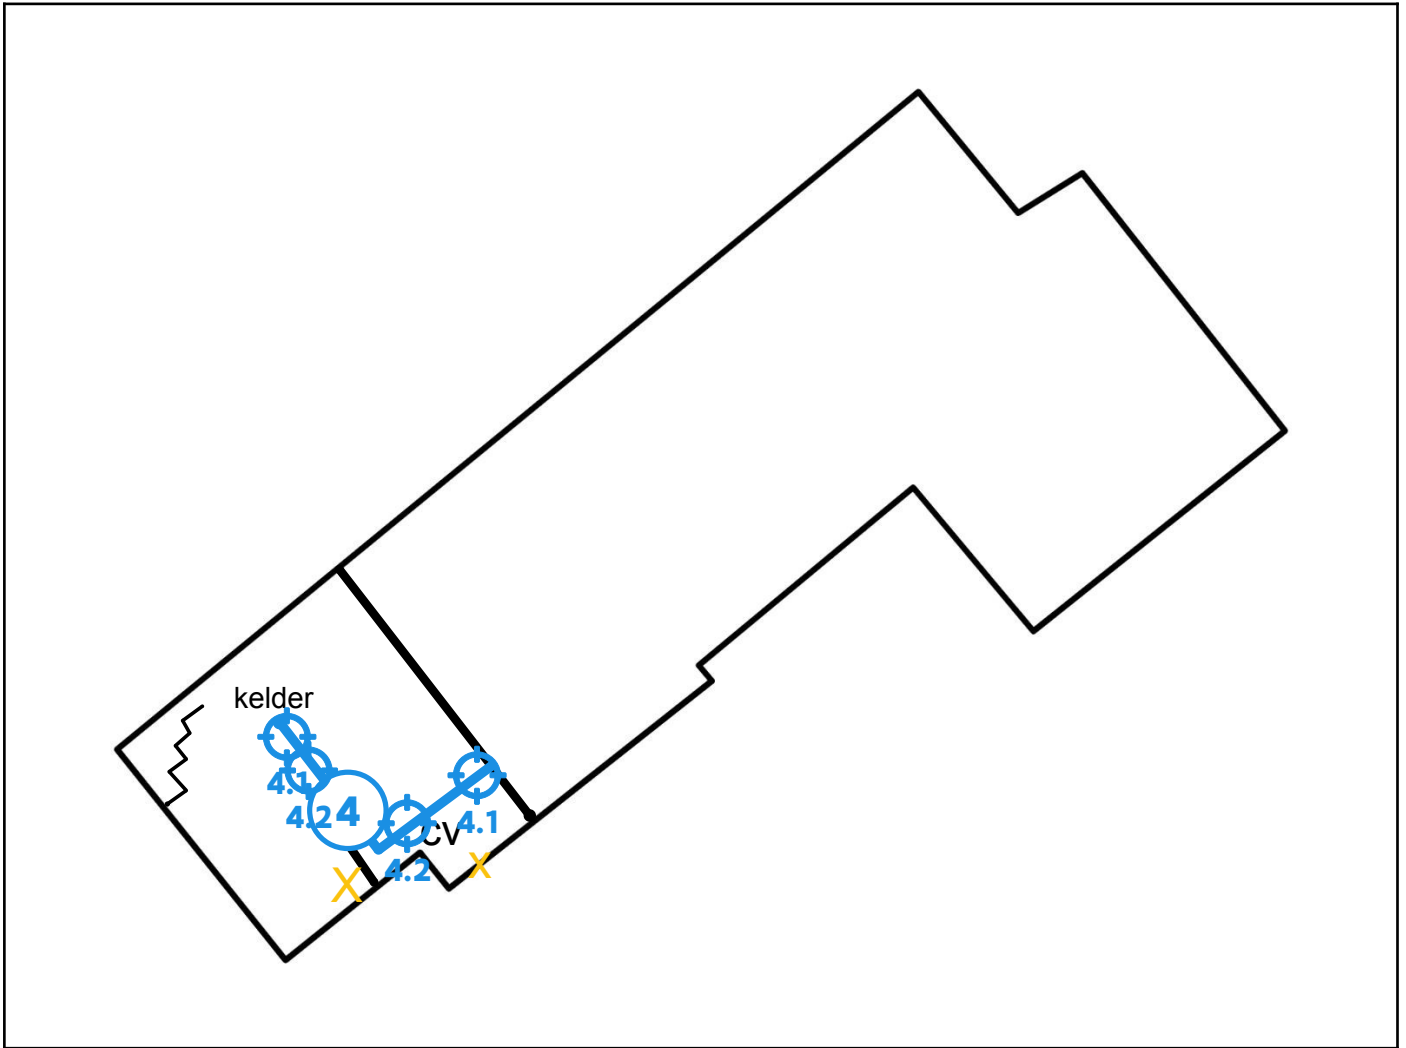
Plan 1.2: kelder

Beschrijving	Type	Actie
2. bakeliet	Asbestmateriaal	Zorgvuldig beheren
4. leidingisolatie	Geen asbest	-
4.1 Code: H1 rechte stukken	Mengmonster	-
4.2 Code: H2 bochten	Mengmonster	-
10. cv ketel	Overige ruimte of materiaal	-

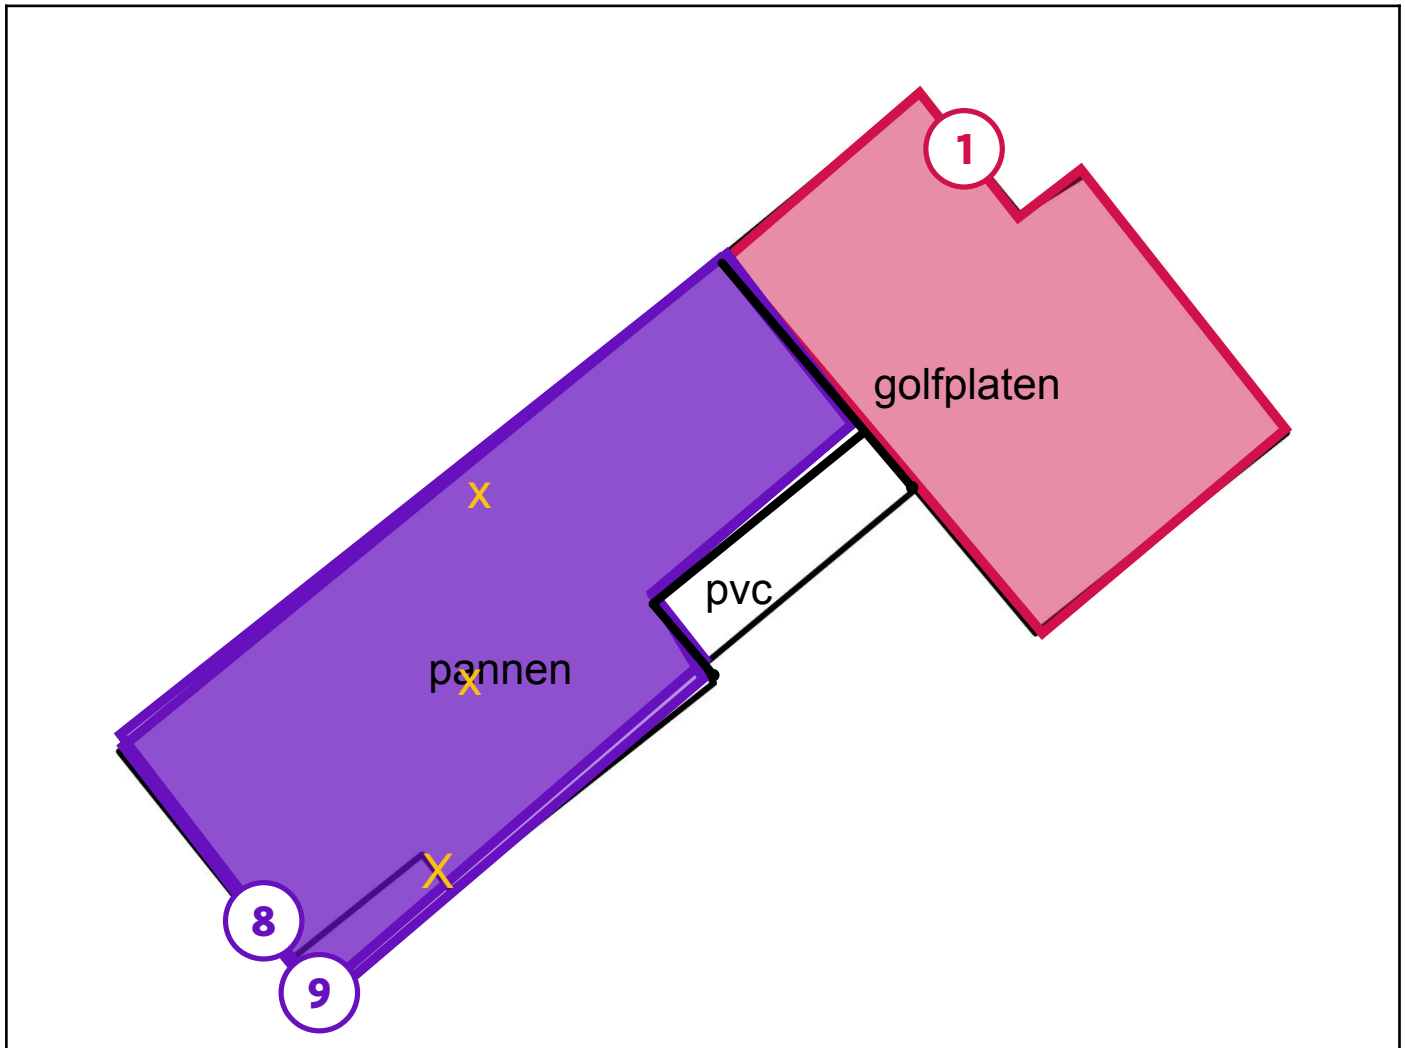
Plan 1.3: dak

Beschrijving	Type	Actie
1. golfplaten dak	Asbestmateriaal	Dringend verwijderen
3. schouwen achterzijde dak	Beperking	-
8. dakpannen	Overige ruimte of materiaal	-
9. onderdak	Overige ruimte of materiaal	-
11. schouw cv ketel	Overige ruimte of materiaal	-

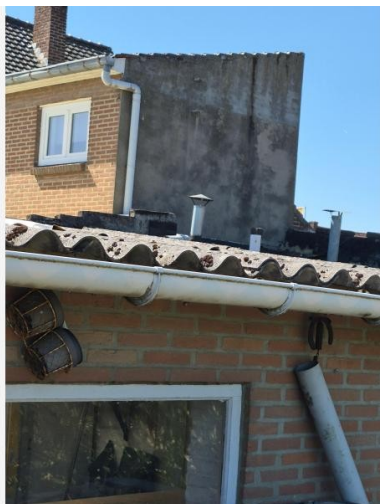
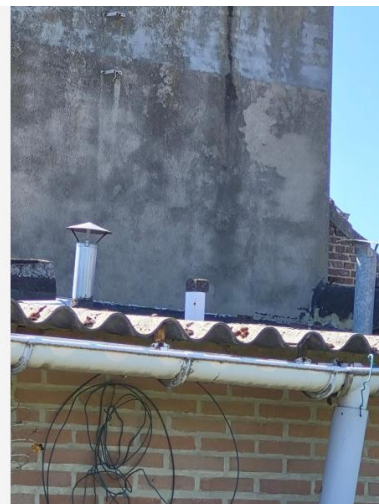
Het asbestmateriaal valt onder de mijlpaal van 2034.

Dringend verwijderen

Eindbeoordeling materiaalrisico	Hoog materiaalrisico en/of hoge kans op vezelvrijgave
---------------------------------	---

Gebondenheid	Categorie 1: hechtgebonden in oorsprong
Asbestsoort (vezeltype)	Crocidoliet aanwezig
Asbestconcentratie	Laag (< 50%)
Afschermingsgraad van het gehele materiaal	Geheel of deels vrij aan binnenluchtstromen
Toestand van het materiaal	Matig beschadigd, matig verweerd

Beschrijving	golfplaten dak
Omgeving	Grenst aan binnen- en buitenlucht
Primaire drager	Schuin dak
Asbestmateriaal	Dak- en gevelbekleding - Golfplaat
Bindmiddel van asbestmateriaal	Cement
Gebondenheid op basis van bindmiddel	Hecht
Hoeveelheid (oppervlakte - aantal)	<ul style="list-style-type: none">• 80,00 m² - 1 stuk
Totale oppervlakte	80,00 m ²
Eenvoudig bereikbaar	Ja
Bevestigingswijze	<ul style="list-style-type: none">• Geschroefd
Identificatiemethode	<p>De asbestdeskundige beoordeelt het materiaal als asbestverdacht en dus asbesthoudend, en dit zonder monstername.</p> <p>Motivatie: De monstername brengt andere schade aan dan schade die inherent is aan de monstername.</p>
Destructieve handeling voor identificatie	Nee

- Verwijder dit asbestmateriaal zo snel mogelijk. Volg de toestand goed op.
- Hemelwater dat afspoelt van asbestcement daken of gevels kan asbestdeeltjes bevatten. Gebruik het enkel voor gesloten circuits (bv. spoelen toiletten). Reinig na het vervangen van het dak of de gevel de dakgoten en regenwaterput of -ton om asbesthoudend sediment of slib te verwijderen
- Voer bijkomende staalname(s) uit.

- Eenvoudige handelingen: mag via doe-het-zelf of door werknemer(s) met opleidingsattest eenvoudige handelingen
Deze toepassing kan door een aannemer die over een opleidingsattest eenvoudige handelingen beschikt of door een particulier (doe-het-zelf), verwijderd worden indien er geen verhoogd risico op vrijgave van asbestvezels (max. concentratie 0,01 vezels/cm³ - CODEX Art. VI.3-54) ontstaat en de toepassing voorafgaand wordt gefixeerd/bevochtigd; de individuele elementen zonder machinale werktuigen (boormachine, slijpschijf, hogedrukreiniger,...) en zonder breken of gooien een voor een losgemaakt worden; en ten slotte dubbel en luchtdicht verpakt weggevoerd worden naar een erkend afvalpunt (recyclagepark). In de zone mogen geen derden en/of minderjarigen aanwezig zijn en moet elke betrokken persoon steeds gepaste

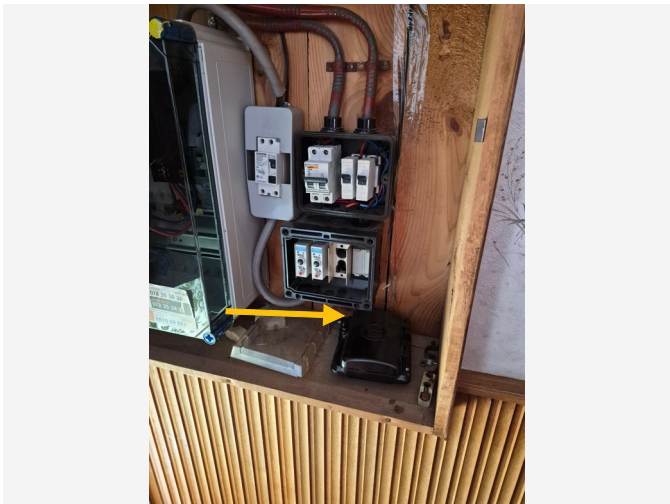
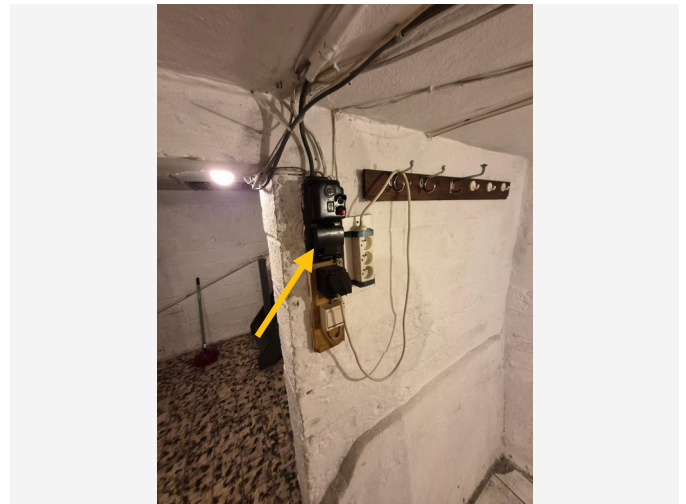
Het asbestmateriaal valt onder de mijlpaal van 2040.

Zorgvuldig beheren

Zeer laag materiaalrisico en/of zeer lage kans op vezelvrijgave

Gebondenheid	Categorie 1: hechtgebonden in oorsprong
Asbestsoort (vezeltype)	Crocidoliet aanwezig
Asbestconcentratie	Laag (< 50%)
Afschermingsgraad van het gehele materiaal	Stootvaste afscherming of omkasting
Toestand van het materiaal	Onbeschadigd, niet verweerd

Beschrijving	bakeliet
Omgeving	Binnen
Primaire drager	Binnenwand
Asbestmateriaal	Plaat, paneel, tablet - Type Bakeliet
Bindmiddel van asbestmateriaal	Kunststof of -hars
Gebondenheid op basis van bindmiddel	Hecht
Hoeveelheid (oppervlakte - dikte - aantal)	• 0,30 m ² - 0,99 cm - 1 stuk
Totaal volume	0,003 m ³
Eenvoudig bereikbaar	Ja
Bevestigingswijze	• Geschroefd
Identificatiemethode	De asbestdeskundige beoordeelt het materiaal als asbestverdacht en dus asbesthoudend, en dit zonder monstername. Motivatie: De monstername brengt andere schade aan dan schade die inherent is aan de monstername.
Destructieve handeling voor identificatie	Nee
Opmerking	Monstername niet mogelijk zonder aanzienlijke schade aan te brengen

- Zorg voor een veilig beheer. Vermijd het beschadigen van het asbestmateriaal. Controleer de toestand jaarlijks op wijzigingen.
- Verwijder dit asbestmateriaal zo snel mogelijk. Volg de toestand goed op.

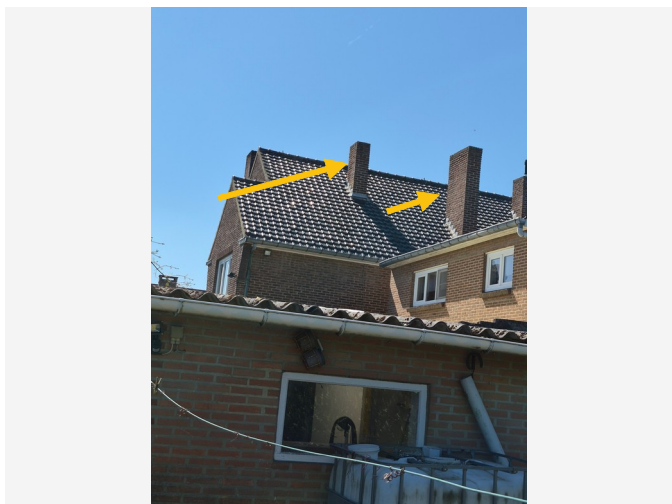
Situeringfoto

Tijdelijke beperking

Reden: Het te onderzoeken materiaal situeert zich hoger dan 3,50 m te rekenen vanaf een veilige ondergrond

In de schouw kunnen asbestverdachte materialen aanwezig zijn. Door de hoogte is het niet mogelijk om deze schouw in detail te bekijken.

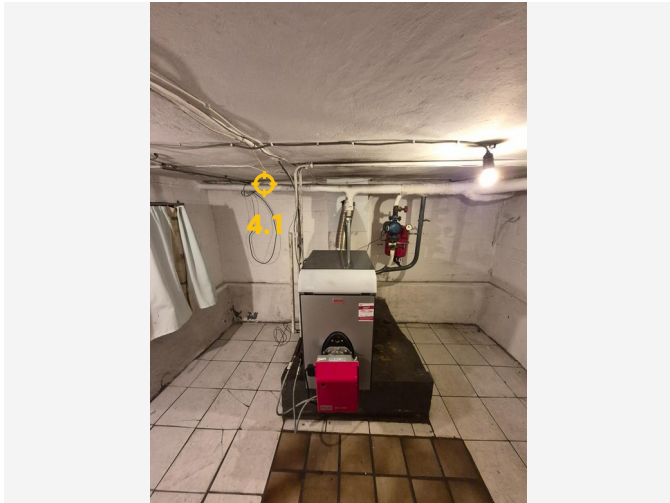
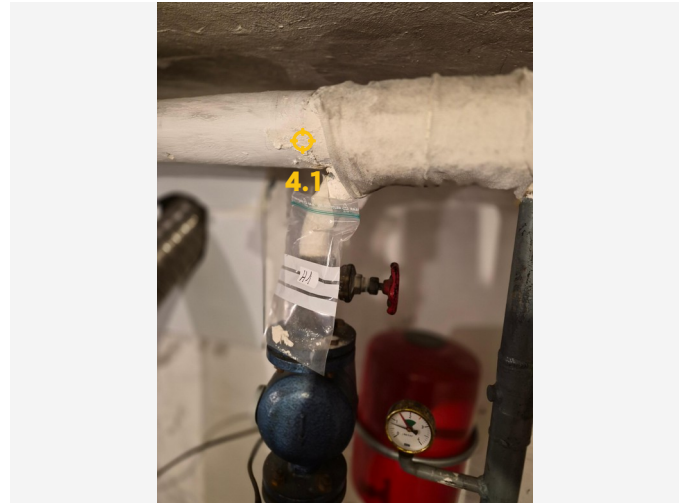
Geen asbest

#	Type	Referentie	Resultaat
4.1	Mengmonster	H1 rechte stukken	Geen asbest
4.2	Mengmonster	H2 bochten	Geen asbest

Beschrijving	leidingisolatie
Omgeving	Binnen
Primaire drager	HVAC infrastructuur en uitrusting
Bindmiddel van materiaal	Gips - kalk
Gebondenheid op basis van bindmiddel	Niet-hechtgebonden
Hoeveelheid (lengte - omtrek - dikte - aantal)	<ul style="list-style-type: none">• 10,00 m - 30,00 cm - 0,50 cm - 1 stuk
Totaal volume	0,015 m ³
Identificatiemethode	Een monstername door de asbestdeskundige met laboanalyse door een asbestlabo.
Destructieve handeling voor identificatie	Nee
Opmerking	De hoeveelheid is een zo nauwkeurig mogelijke opmeting. Hieraan kunnen evenwel geen rechten worden ontleend. Rechte stukken en bochten zijn apart bemonsterd conform het inspectieprotocol.

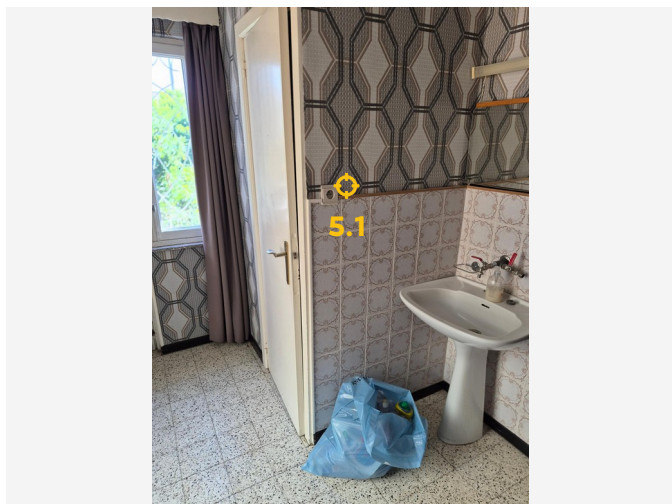
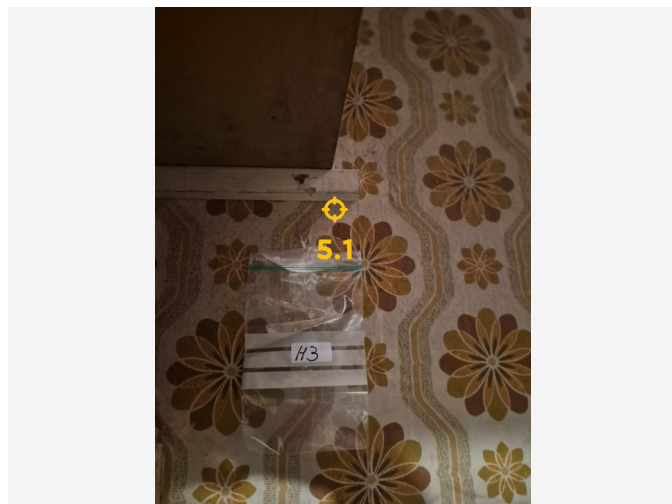
Geen asbest

#	Type	Referentie	Resultaat
5.1	Mengmonster	H3 bepleistering muren	Geen asbest

Beschrijving	bepleistering muren
Omgeving	Binnen
Primaire drager	Binnenwand
Bindmiddel van materiaal	Gips - kalk
Gebondenheid op basis van bindmiddel	Niet-hechtgebonden
Hoeveelheid (oppervlakte - dikte - aantal)	• 500,00 m ² - 1,00 cm - 1 stuk
Totaal volume	5,00 m ³
Identificatiemethode	Een monstername door de asbestdeskundige met laboanalyse door een asbestlabo.
Destructieve handeling voor identificatie	Nee
Opmerking	De hoeveelheid is een zo nauwkeurig mogelijke opmeting. Hieraan kunnen evenwel geen rechten worden ontleend. Waar mogelijk, wordt staalname uitgevoerd conform het inspectieprotocol: in een droge ruimte zoals een slaapkamer, in een natte ruimte zoals een keuken of badkamer, in een traphal en in een stookruimte.

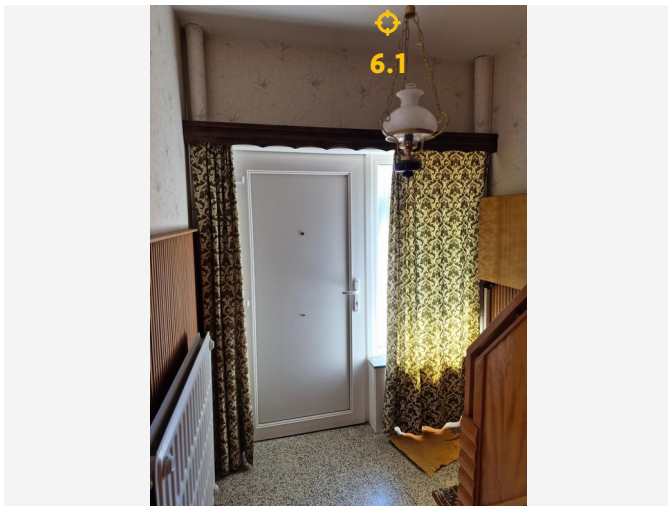
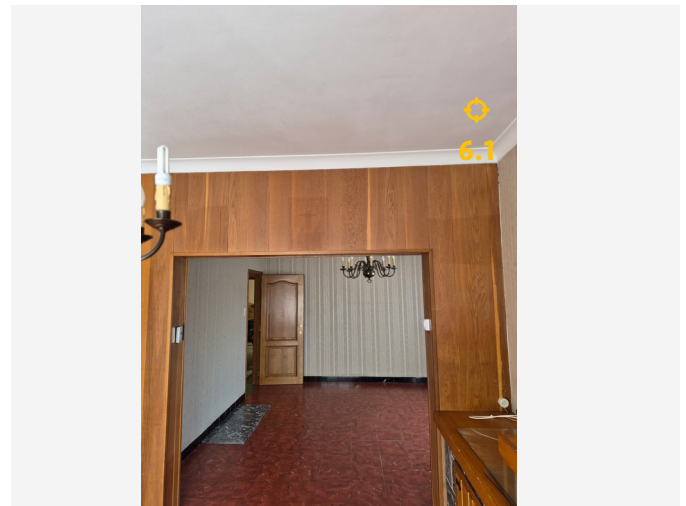
Fiche 6: bepleistering plafonds

Geen asbest

#	Type	Referentie	Resultaat
6.1	Mengmonster	H4	Geen asbest

Beschrijving	beploistering plafonds
Omgeving	Binnen
Primaire drager	Plafond
Bindmiddel van materiaal	Gips - kalk
Gebondenheid op basis van bindmiddel	Niet-hechtgebonden
Hoeveelheid (oppervlakte - dikte - aantal)	• 250,00 m ² - 1,00 cm - 1 stuk
Totaal volume	2,50 m ³
Identificatiemethode	Een monstername door de asbestdeskundige met laboanalyse door een asbestlabo.
Destructieve handeling voor identificatie	Nee
Opmerking	De hoeveelheid is een zo nauwkeurig mogelijke opmeting. Hieraan kunnen evenwel geen rechten worden ontleend. Waar mogelijk, wordt staalname uitgevoerd conform het inspectieprotocol: in een droge ruimte zoals een slaapkamer, in een natte ruimte zoals een keuken of badkamer, in een traphal en in een stookruimte.

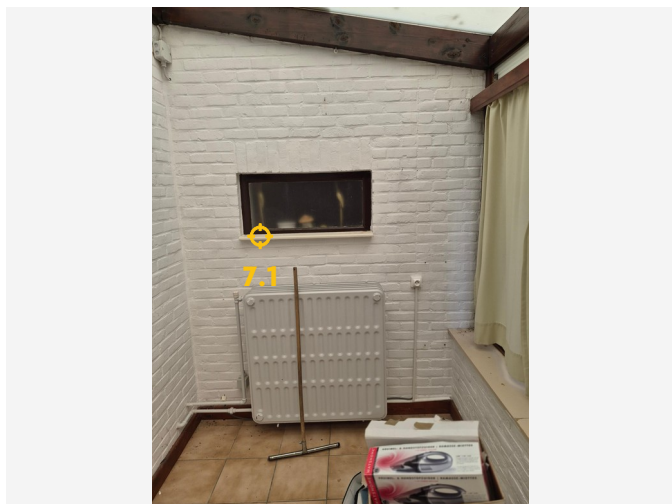
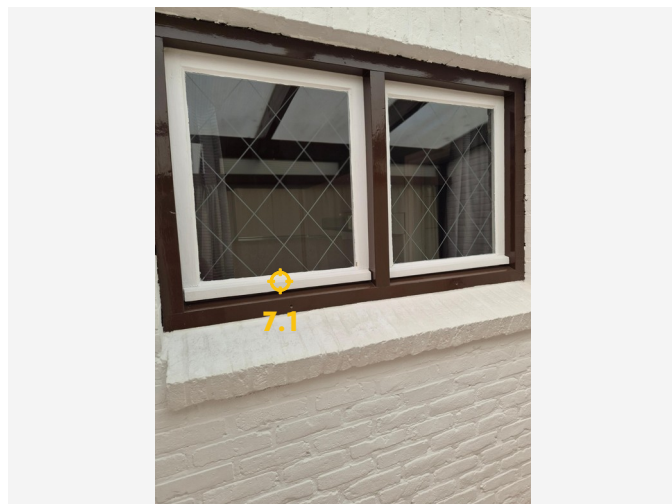
Geen asbest

#	Type	Referentie	Resultaat
7.1	Puntmonster	H5	Geen asbest

Beschrijving	mastiek (oude ramen)
Omgeving	Buiten
Primaire drager	Wandopening verticaal (raam, deur, ...)
Bindmiddel van materiaal	Kitten, mastiek, pasta
Gebondenheid op basis van bindmiddel	Hecht
Hoeveelheid (gewicht - aantal)	<ul style="list-style-type: none">• 1,00 kg - 1 stuk
Totaal gewicht	1,00 kg
Identificatiemethode	Een monstername door de asbestdeskundige met laboanalyse door een asbestlabo.
Destructieve handeling voor identificatie	Nee
