# Asbestinventarisatetest

Verbindingslaan 16, 3620 Lanaken

Attestnummer : 20260910-000132.000

Uitgegeven op : 10.09.2026

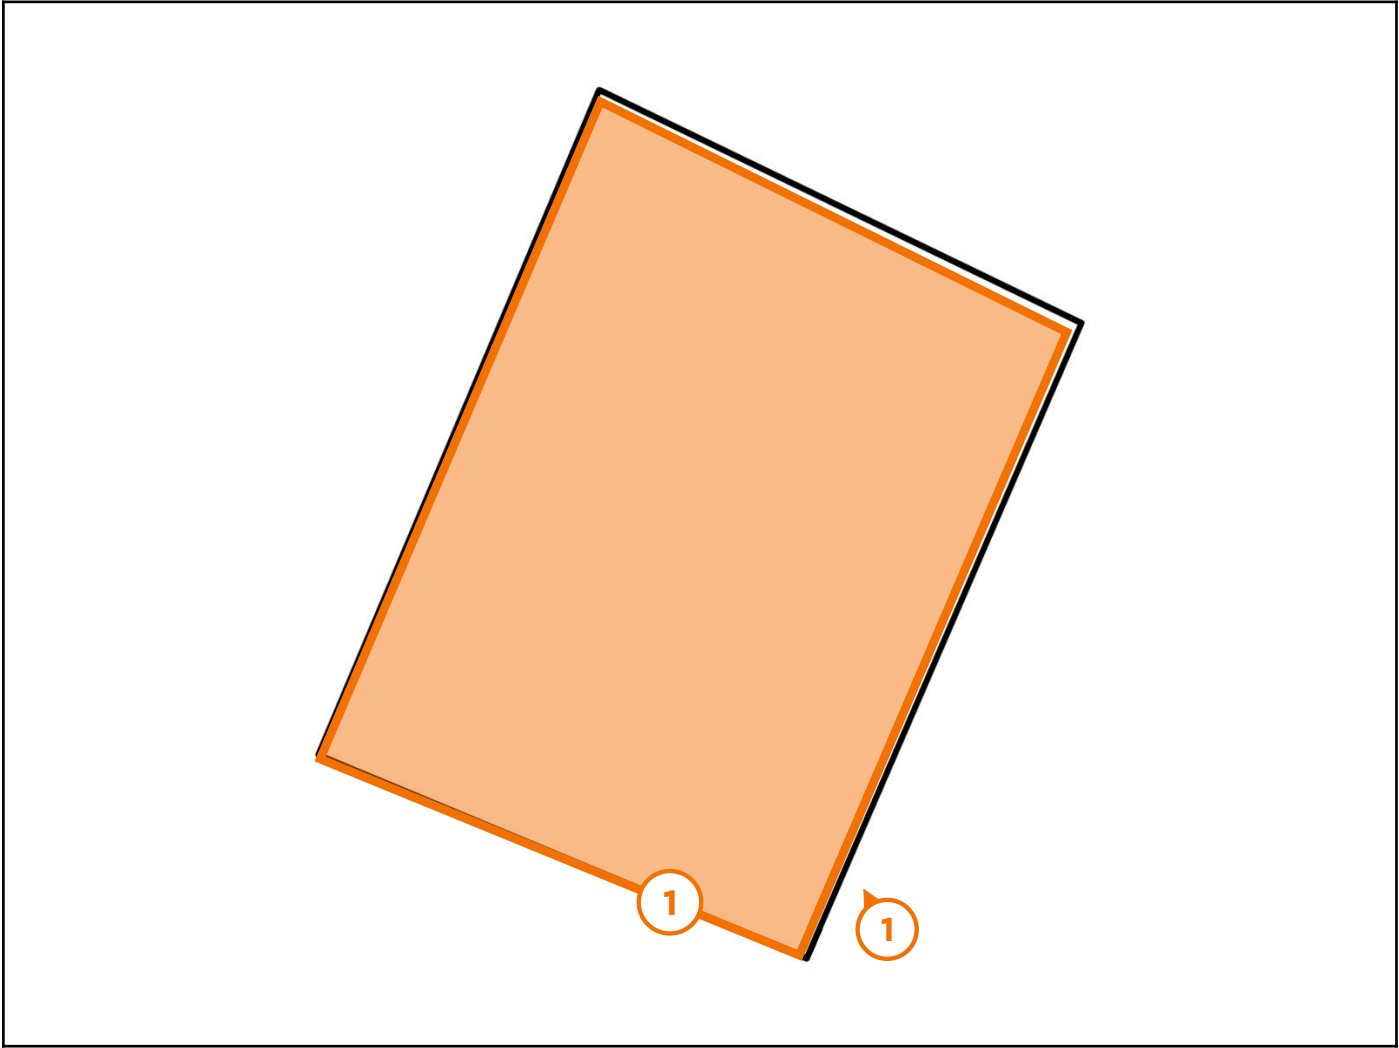
# Plan 1.4: dakenplan

| Beschrijving | Type | Actie |
|---|---|---|
| 1. kunstleien dakbedekking woning en poolhouse | Asbestmateriaal | <a href="#">Verwijderen</a> |

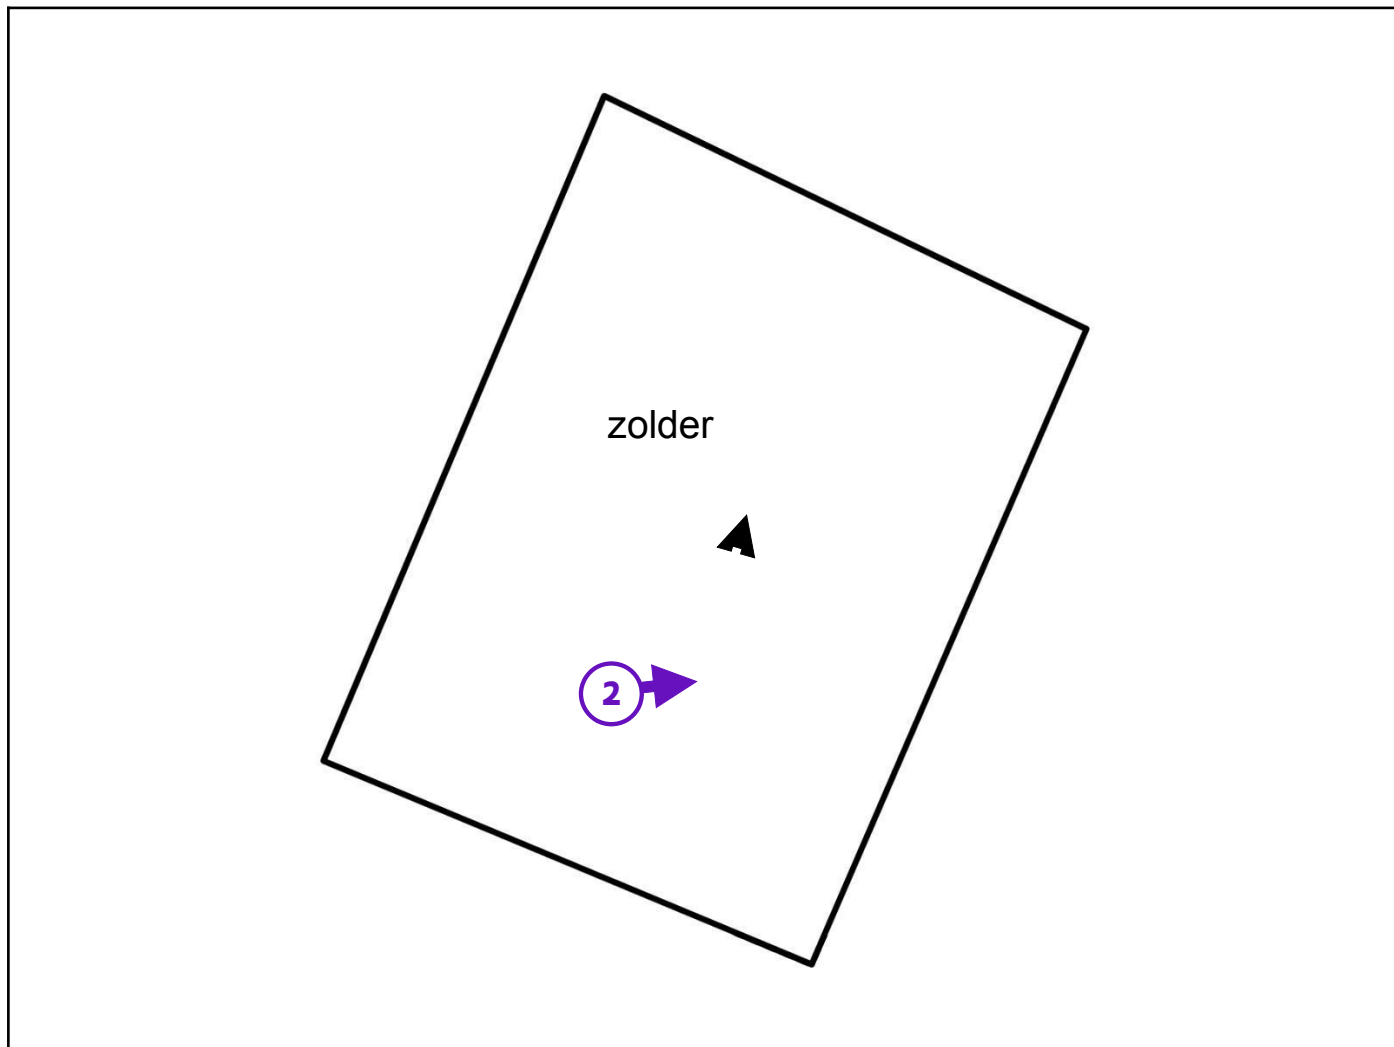
## Plan 1.5: zolder

| Beschrijving | Type | Actie |
|---|---|---|
| 2. Schoorsteen rookgaskanaal | Beperking | - |

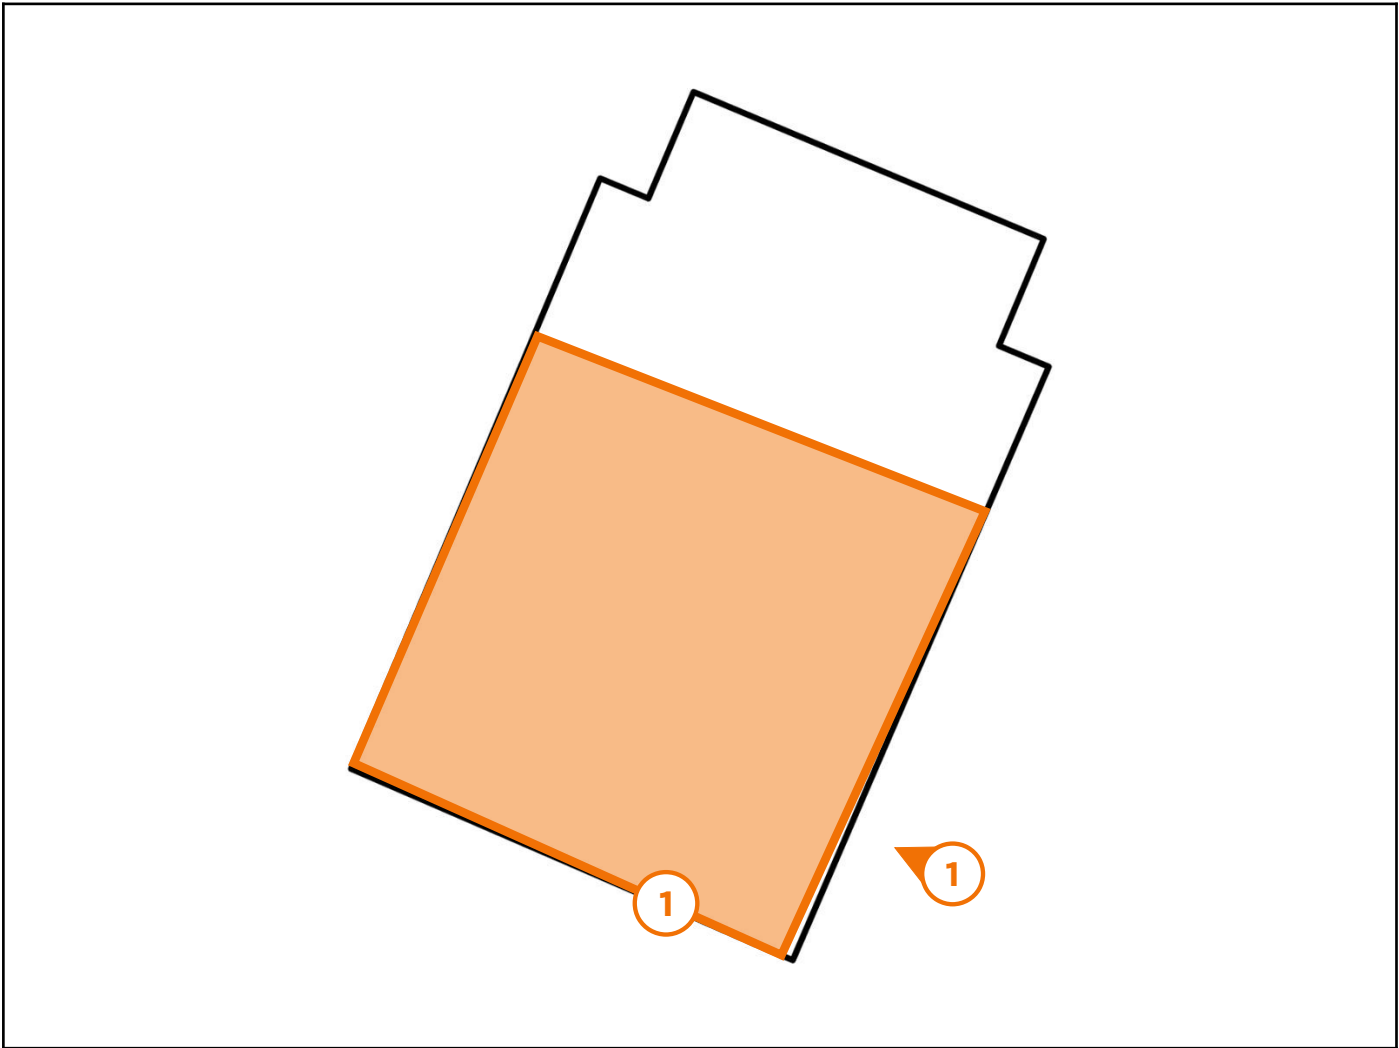
## Plan 2.2: poolhouse dakenplan

| Beschrijving | Type | Actie |
|---|---|---|
| 1. kunstleien dakbedekking woning en poolhouse | Asbestmateriaal | <a href="#">Verwijderen</a> |

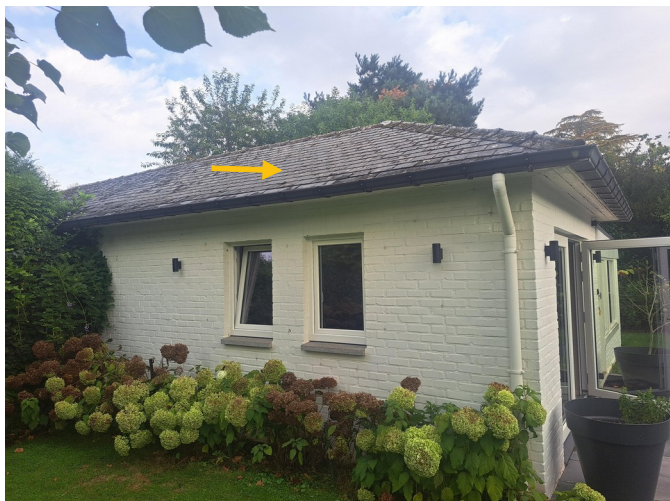
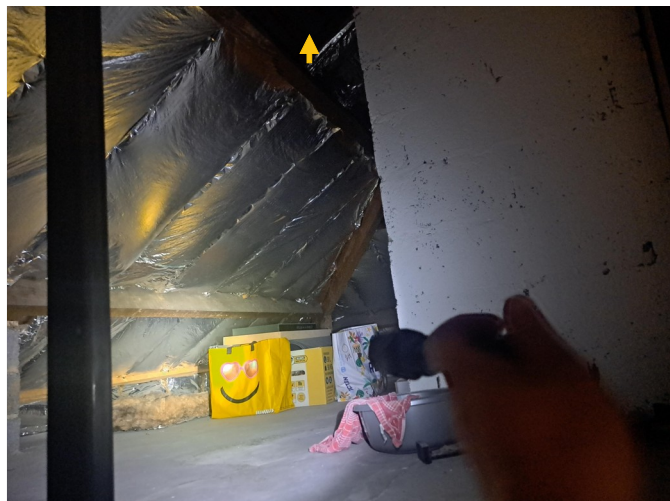
# Fiche 1: kunstleien dakbedekking woning en poolhouse

Asbestmateriaal

Het asbestmateriaal valt onder de mijlpaal van 2034.

| Eindbeoordeling materiaalrisico | Laag materiaalrisico en/of verlaagde kans op vezelvrijgave |

| Gebondenheid | Categorie 1: hechtgebonden in oorsprong |
| Asbestsoort (vezeltype) | Crocidoliet aanwezig |
| Asbestconcentratie | Laag (< 50%) |
| Toestand van het materiaal | Licht beschadigd, licht verweerd. Intacte calciumsilicaatplaat of materiaal met categorie 3-gebondenheid |

| Asbestmateriaal | Dak- en gevelbekleding - Lei, shingle |
| Hoeveelheid (oppervlakte - aantal) | • 90,00 m <sup>2</sup> - 1 stuk |

Verwijderen

- Zorg voor een veilig beheer. Vermijd het beschadigen van het asbestmateriaal. Controleer de toestand jaarlijks op wijzigingen.
- Voer bijkomende staalname(s) uit.

- Eenvoudige handelingen: mag via doe-het-zelf of door werknemer(s) met opleidingsattest eenvoudige handelingen omdat het hechtgebonden is

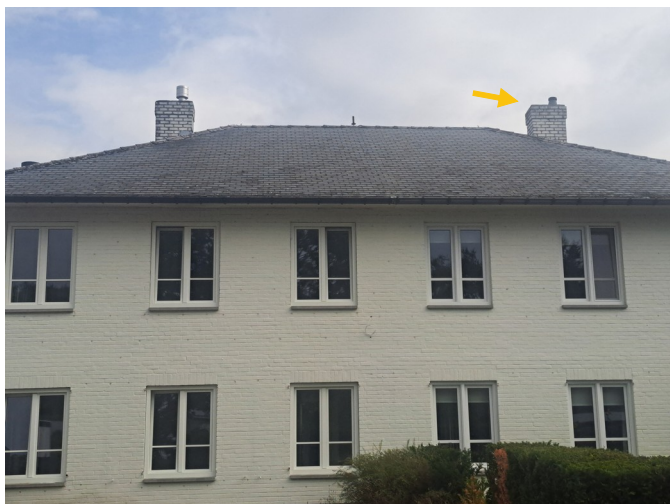
Situeringsfoto

#### Tijdelijke beperking

**Reden:** Het te onderzoeken materiaal situeert zich hoger dan 3,50 m te rekenen vanaf een veilige ondergrond

**Uitleg van de asbestdeskundige:** Het rookgaskanaal is niet beoordeeld. Aan de binnenzijde is de kachel aangesloten. Aan de buitenzijde is het hoger dan 3,5 meter om de schoorsteen te inspecteren. Het is niet zichtbaar of er een asbestverdacht rookgaskanaal aanwezig is in de schoorsteen. Conform ons inspectieprotocol mogen wij een beperking inroepen voor hoogtes hoger dan 3,5 m. Indien men dit wil laten onderzoeken, dient er een nieuwe afspraak gemaakt te worden en moet er een hoogtewerker voorzien worden, evenals iemand die bevoegd is om deze te bedienen en eventueel een techniek die de al dan niet aanwezige schouwhoed kan afnemen en weer terugplaatsen.

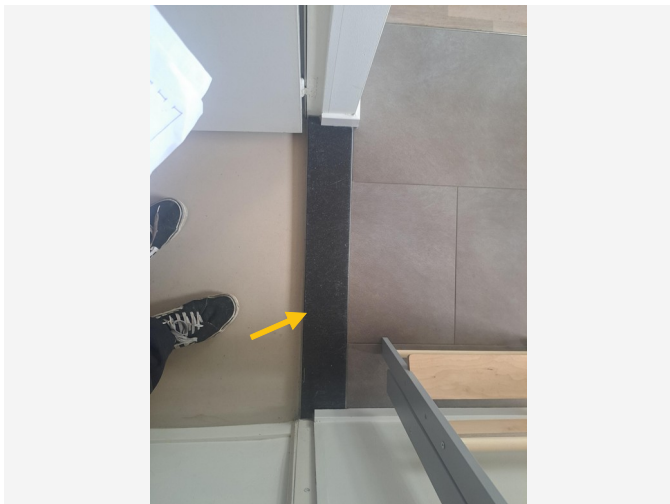
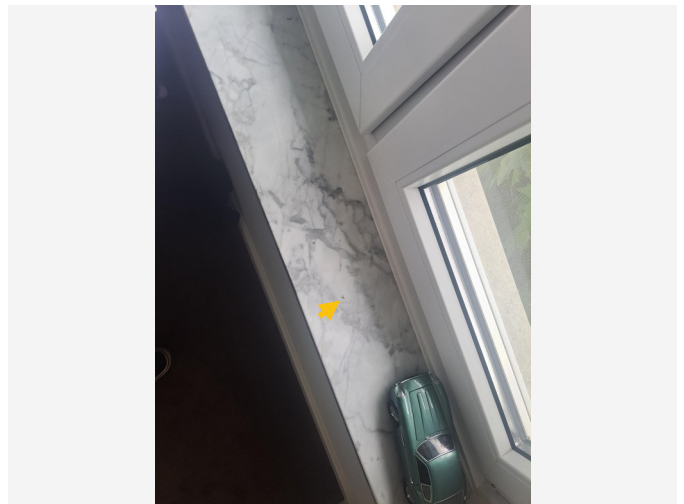
### Informatie over een niet-asbestverdacht materiaal

| Basis voor advies | De asbestdeskundige beoordeelt het materiaal als niet-asbestverdacht. |

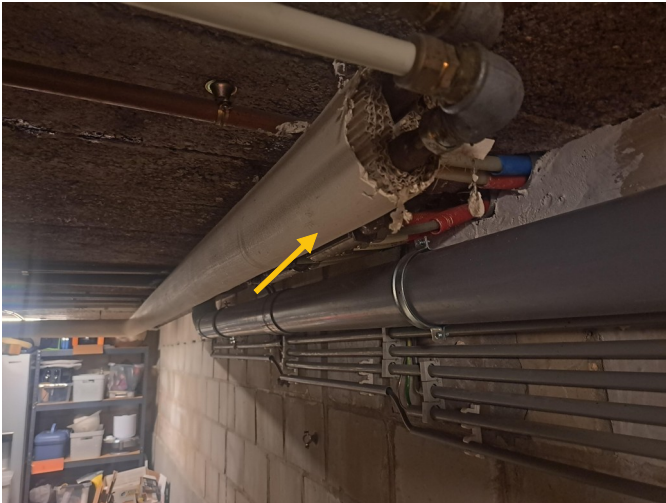
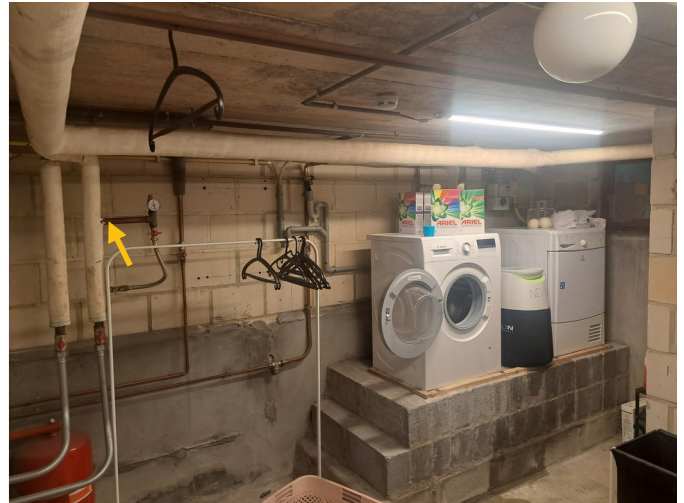
## Fiche 4: Leidingisolatie in gips

### Conclusie

Geen asbest

| # | Type | Referentie | Resultaat |
|---|---|---|---|
| 4.1 | Mengmonster | g5022 bocht | Geen asbest |
| 4.2 | Mengmonster | g5023 recht | Geen asbest |

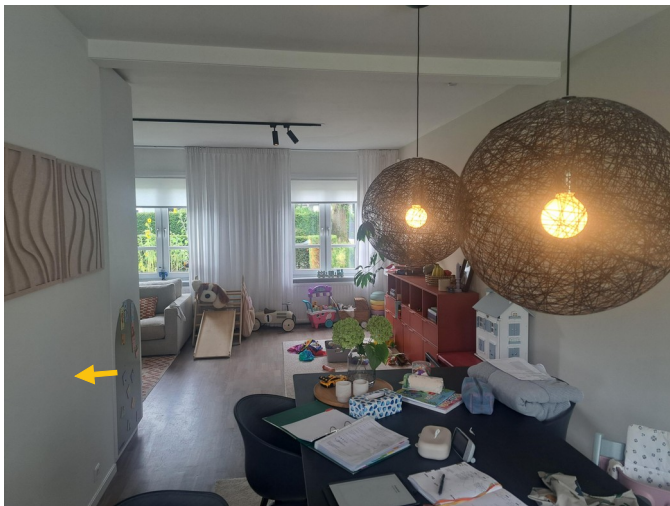
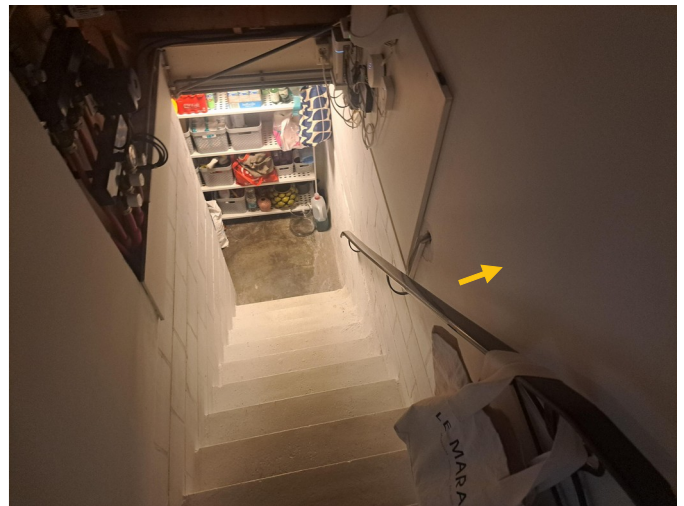
## Fiche 5: pleister wanden

### Conclusie

Geen asbest

| # | Type | Referentie | Resultaat |
|---|---|---|---|
| 5.1 | Mengmonster | g5021 | Geen asbest |

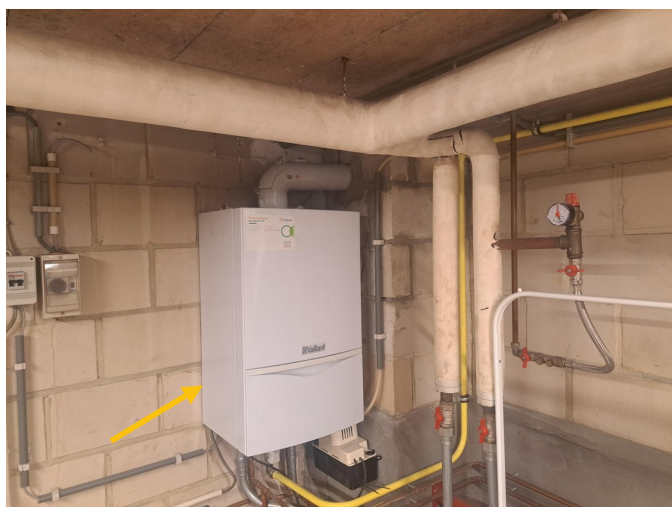
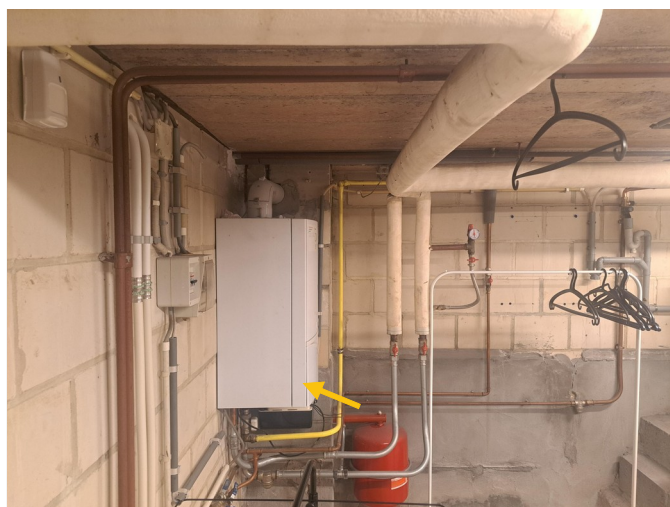
### Fiche 7: CV-brander (niet verdacht)

| Beschrijving | Notitie | Terug te vinden op plannen |
|---|---|---|
| Fiche 7: CV-brander (niet verdacht) | De CV-brander bevat geen asbestverdachte materialen. | Plan 1.1: kelder |
