Asbestinventarisatetest

Wezelpad 2, 3620 Lanaken

Attestnummer : 20260505-000344.000

Uitgegeven op : 05.05.2026

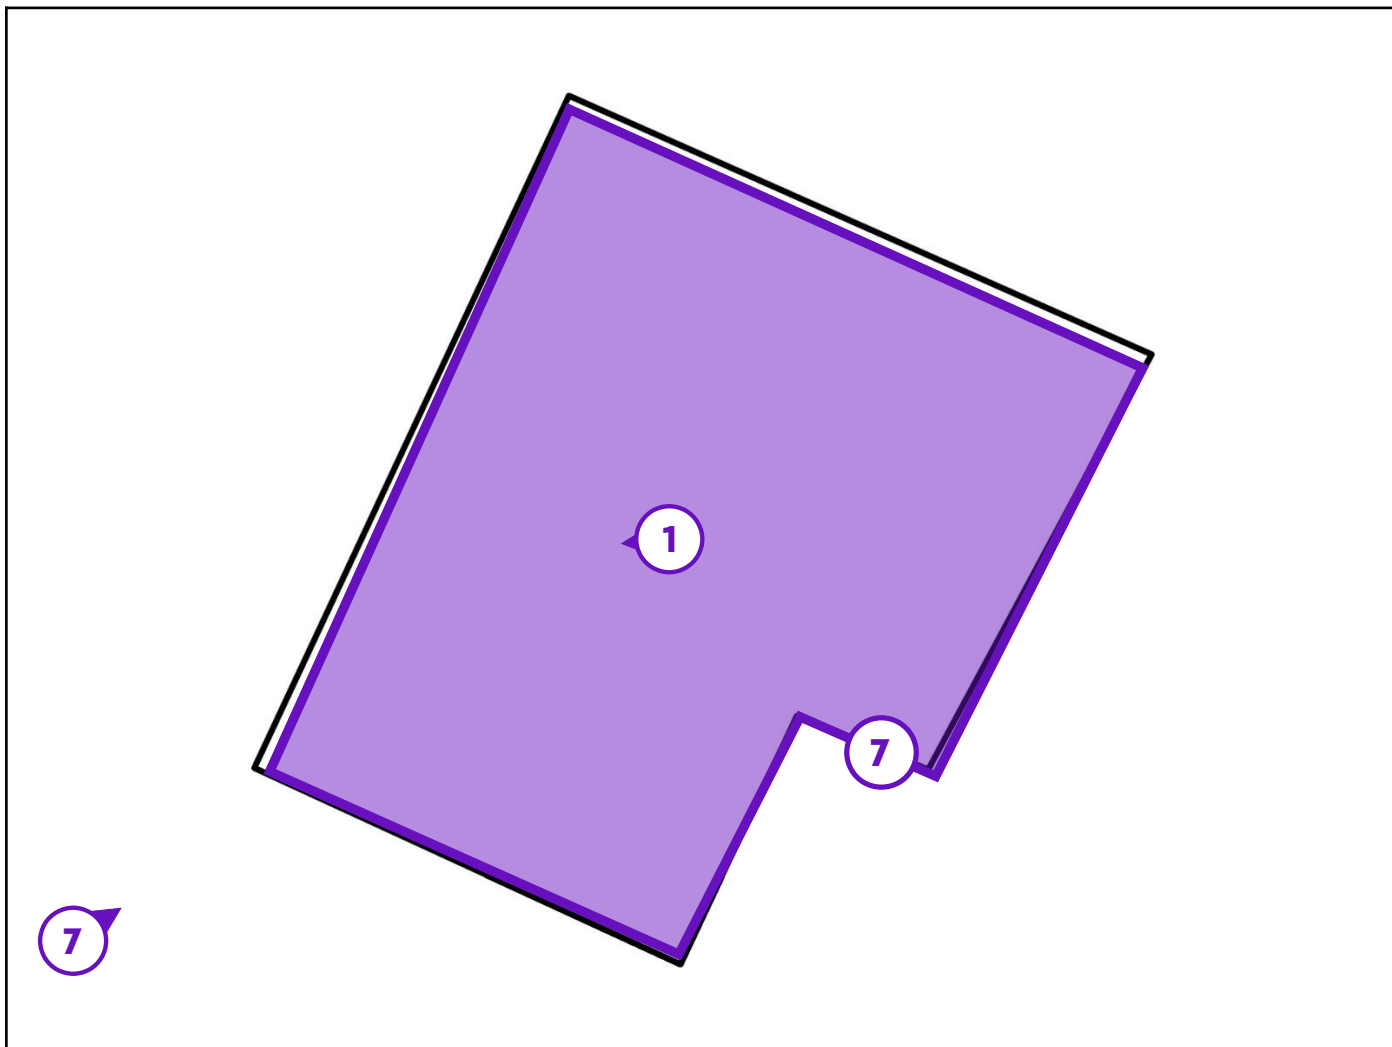
Plan 1.3: dakenplan

Beschrijving	Type	Actie
1. Schoorsteen rookgaskanaal	Beperking	-
7. Onderdak (niet-asbestverdacht)	Overige ruimte of materiaal	-

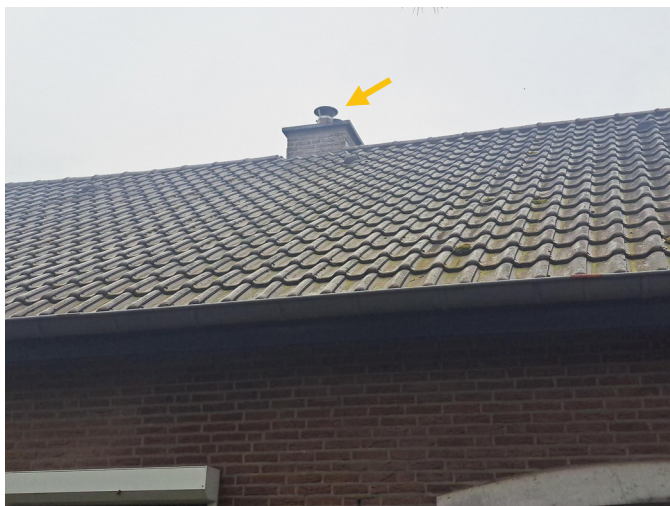
Situeringfoto

Tijdelijke beperking

Reden: Het te onderzoeken materiaal situeert zich hoger dan 3,50 m te rekenen vanaf een veilige ondergrond

Uitleg van de asbestdeskundige: Het rookgaskanaal is niet beoordeeld. Aan de binnenzijde is de kachel aangesloten. Aan de buitenzijde is het hoger dan 3,5 meter om de schoorsteen te inspecteren. Het is niet zichtbaar of er een asbestverdacht rookgaskanaal aanwezig is in de schoorsteen. Conform ons inspectieprotocol mogen wij een beperking inroepen voor hoogtes hoger dan 3,5 m. Indien men dit wil laten onderzoeken, dient er een nieuwe afspraak gemaakt te worden en moet er een hoogtewerker voorzien worden, evenals iemand die bevoegd is om deze te bedienen en eventueel een techniek die de al dan niet aanwezige schouwhoed kan afnemen en weer terugplaatsen.

(Asbest)materiaal	Rookgaskanaal
Karakterisatie	Asbest (verdacht)
Primaire drager	HVAC infrastructuur en uitrusting

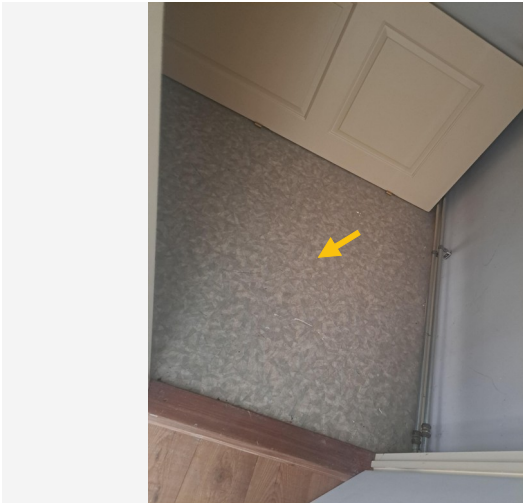
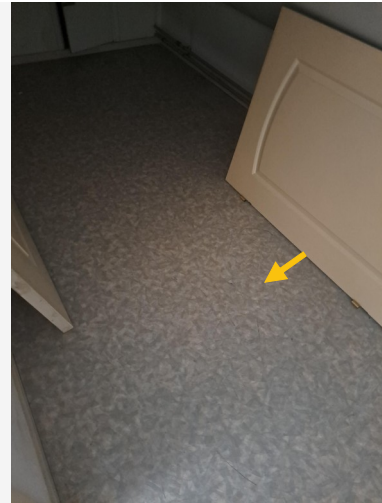
Informatie over een niet-asbestverdacht materiaal

soepele linoleum

Basis voor advies	De asbestdeskundige beoordeelt het materiaal als niet-asbestverdacht.
--------------------------	---

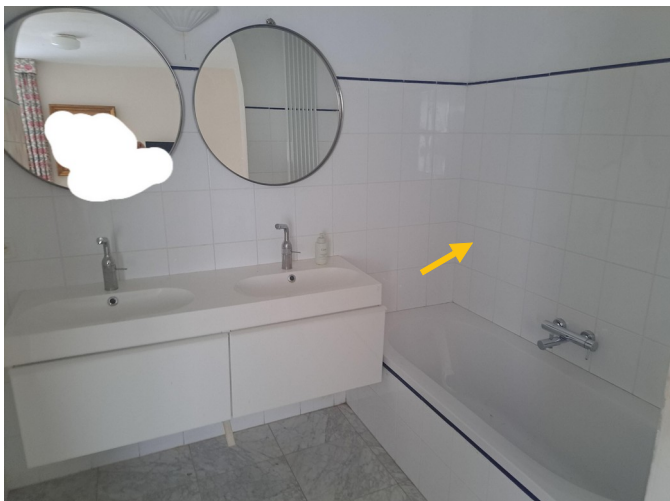
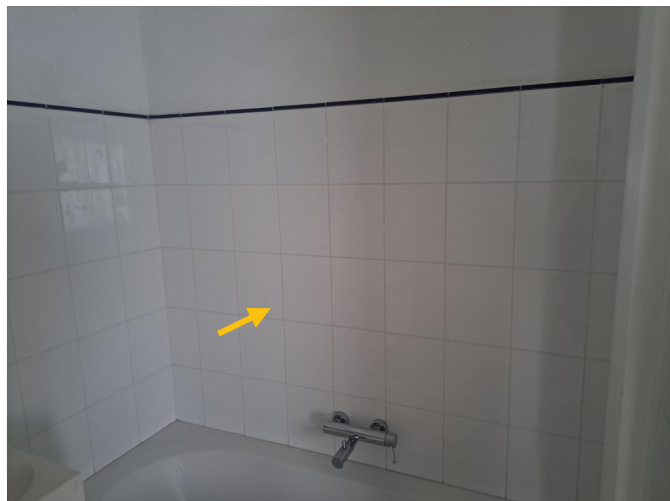
Fiche 3: eventuele tegellijm achter wandtegels badkamer en wc

Informatie over een materiaal dat de asbestdeskundige niet kan waarnemen of vaststellen

het zou kunnen dat er achter de wandtegels nog asbestverdachte tegellijm zit

dit echter niet visueel vast te stellen

indien bij verwijdering doet het geval blijkt best eerst laten testen

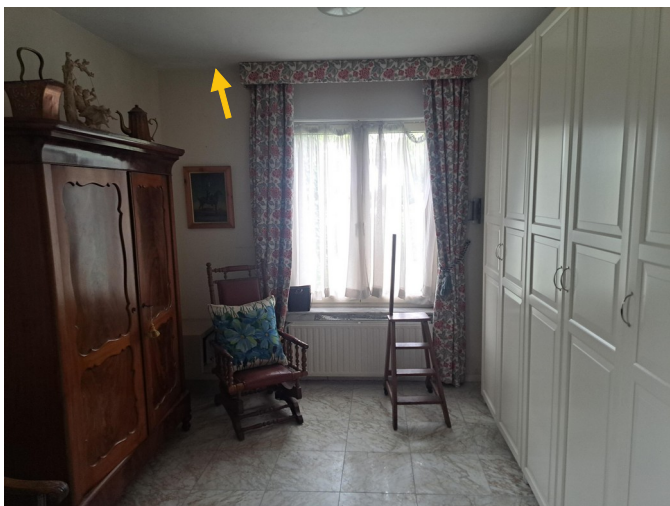
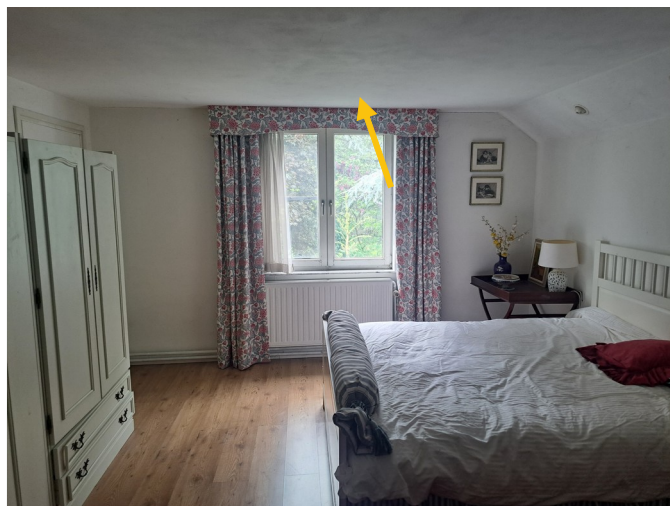
Fiche 4: Pleisterwerk plafonds

Geen asbest

#	Type	Referentie	Resultaat
4.1	Mengmonster	g622	Geen asbest

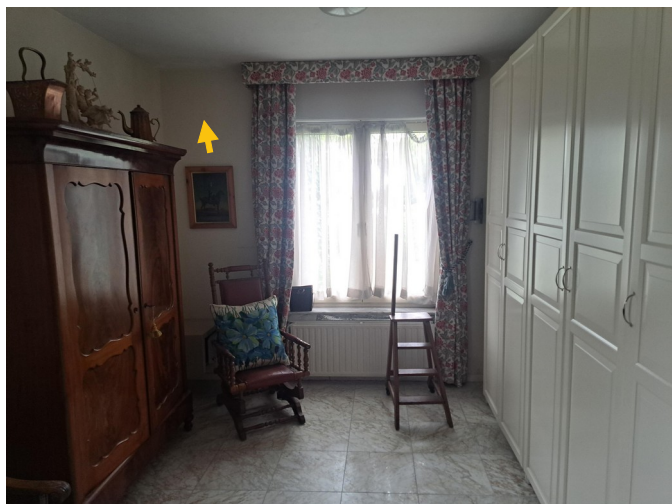
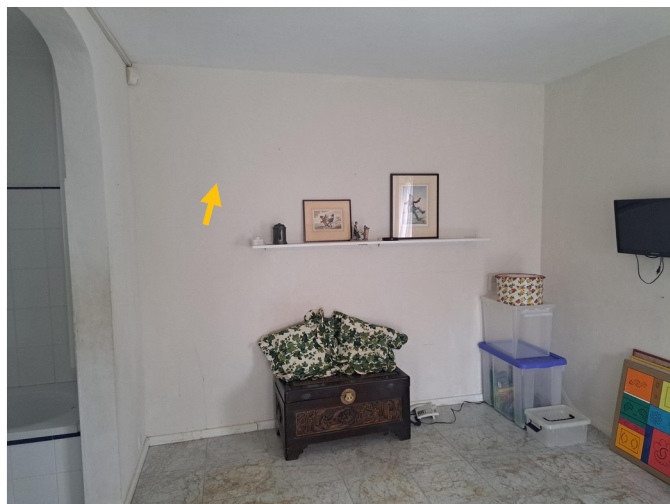
Fiche 5: Pleisterwerk muren

Geen asbest

#	Type	Referentie	Resultaat
5.1	Mengmonster	g621	Geen asbest
