# Asbestinventarisatetest

Sint-Medardusstraat 14, 3700 Tongeren-Borgloon

Attestnummer : 20260121-000328.000

**Niet-asbestveilig**

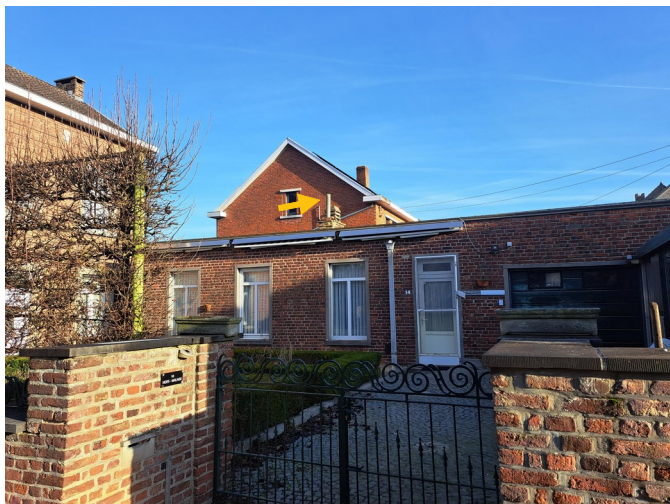
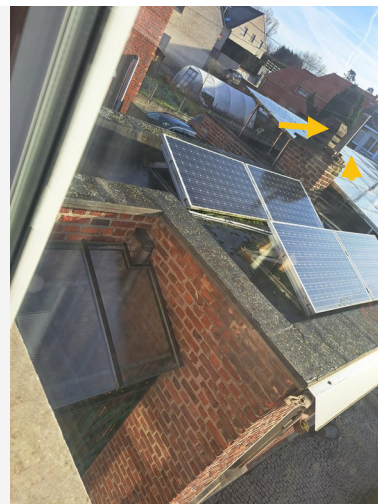
Verwijderen

- Eenvoudige handelingen: enkel door erkend asbestverwijderaar  
Er werd geen staal genomen van het materiaal, dit met kans op breuk - schade.

Het asbestattest kadert in een niet destructief onderzoek.

Dit type buis bevat meestal asbest.

Eindbeoordeling materiaalrisico	Laag materiaalrisico en/of verlaagde kans op vezelvrijgave
---------------------------------	--

Gebondenheid	Categorie 1: hechtgebonden in oorsprong
Asbestsoort (vezeltype)	Crocidoliet aanwezig
Asbestconcentratie	Laag (< 50%)
Afschermingsgraad van het gehele materiaal	Geheel of deels vrij aan de buitenlucht
Toestand van het materiaal	Licht beschadigd, licht verweerd. Intact calciumsilicaatmateriaal of categorie III 'gebondenheid'

Beschrijving	Rookgaskanaal in asbest cement
Omgeving	Buiten
Primaire drager	HVAC infrastructuur en uitrusting
Asbestmateriaal	Rookgaskanaal
Bindmiddel van asbestmateriaal	Cement
Gebondenheid op basis van bindmiddel	Hecht
Hoeveelheid (lengte - omtrek - dikte - aantal)	<ul style="list-style-type: none"> <li>• 1,00 m - 15,00 cm - 1,50 cm - 2 stuks</li> </ul>
Totaal volume	0,005 m <sup>3</sup>
Eenvoudig bereikbaar	Ja
Bevestigingswijze	<ul style="list-style-type: none"> <li>• Geklemd</li> <li>• Verlijmd, ingegoten, versmeerd</li> </ul>
Identificatiemethode	<p>De asbestdeskundige beoordeelt het materiaal als asbestverdacht en dus asbesthoudend, en dit zonder monstername.</p> <p>Motivatie: Er is een onderzoeksbeperking die monstername verhindert; De ruimte of het materiaal bevindt zich hoger dan 3,5 meter vanaf een vaste ondergrond.</p>
Destructieve handeling voor identificatie	Nee
Opmerking	Deze oppervlakte werd niet gemeten, maar geschat op basis van een benadering voor alle aanwezige rookgaskanalen. Deze schatting mag niet worden gebruikt als maatstaf voor heffingen.

- Zorg voor een veilig beheer. Vermijd het beschadigen van het asbestmateriaal. Controleer de toestand jaarlijks op wijzigingen.
- Voer bijkomende staalname(s) uit.

Vermoedelijk loopt de buis door in een kanaal in de gemetste schouw, dit vereist specifieke bijkomende maatregelen en voldoende expertise om deze buis correct te verwijderen zonder de buis stuk te maken. Bij het verwijderen kan stof voorkomen.

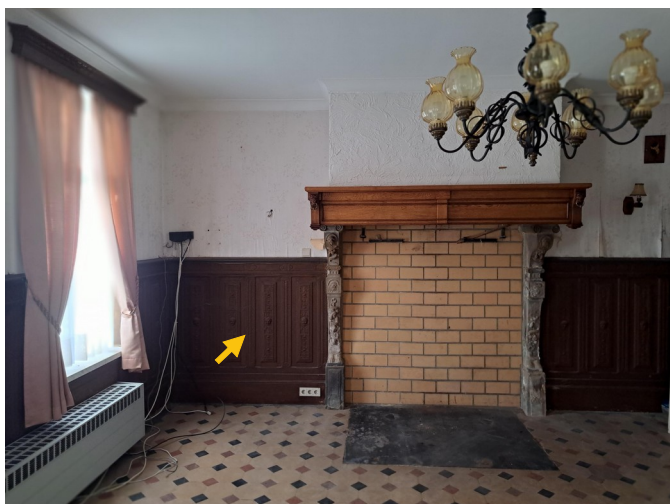
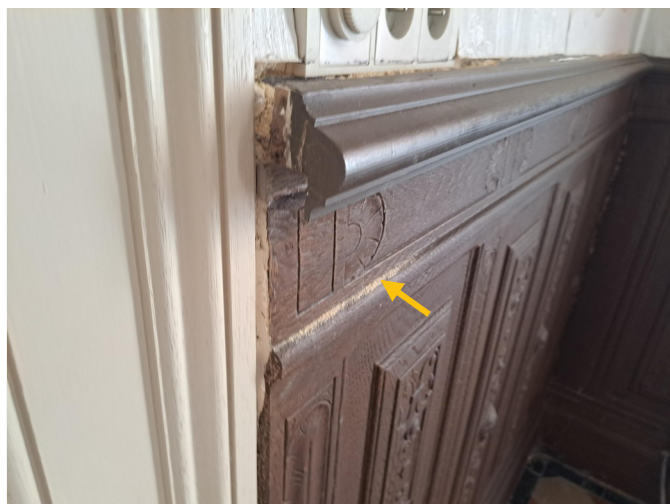
Verwijderen

Eindbeoordeling materiaalrisico	Laag materiaalrisico en/of verlaagde kans op vezelvrijgave
---------------------------------	--

Gebondenheid	Categorie 2: niet-hechtgebonden met matrix
Asbestsoort (vezeltype)	Alleen chrysotiel
Asbestconcentratie	Hoog ( $\geq 50\%$ )
Afschermingsgraad van het gehele materiaal	Geheel of deels (ook) vrij aan de binnenlucht
Toestand van het materiaal	Onbeschadigd, niet verweerd

#	Type	Referentie	Resultaat
2.1	Mengmonster	e712	Chrysotiel

<b>Beschrijving</b>	lambrisering woonkamer
<b>Omgeving</b>	Binnen
<b>Primaire drager</b>	Binnenwand
<b>Asbestmateriaal</b>	lambrisering
<b>Bindmiddel van asbestmateriaal</b>	Karton - papier - viltachtig
<b>Gebondenheid op basis van bindmiddel</b>	Niet-hechtgebonden
<b>Hoeveelheid (gewicht - aantal)</b>	<ul style="list-style-type: none"><li>• 12,00 kg - 1 stuk</li></ul>
<b>Totaal gewicht</b>	12,00 kg
<b>Eenvoudig bereikbaar</b>	Ja
<b>Bevestigingswijze</b>	<ul style="list-style-type: none"><li>• Verlijmd, ingegoten, versmeerd</li></ul>
<b>Identificatiemethode</b>	Een monstername door de asbestdeskundige met laboanalyse door een asbestlabo.
<b>Destructieve handeling voor identificatie</b>	Nee

- Zorg voor een veilig beheer. Vermijd het beschadigen van het asbestmateriaal. Controleer de toestand jaarlijks op wijzigingen.

- Hermetische zone (erkend asbestverwijderaar)  
hermetische zone omdat dit niet te verwijderen is zonder vezelvrijgave

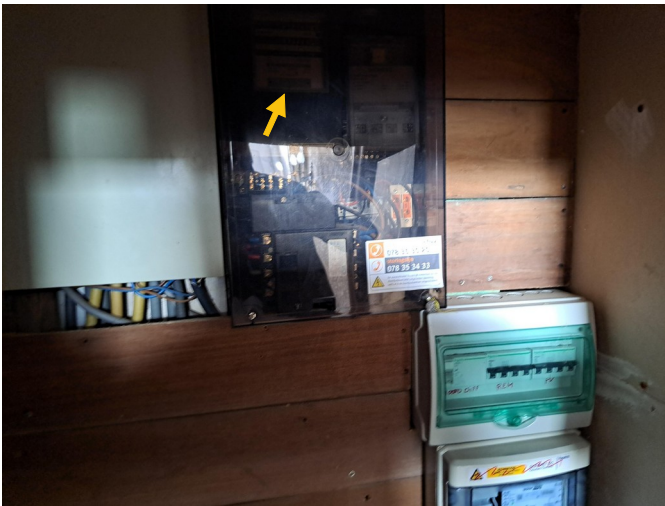
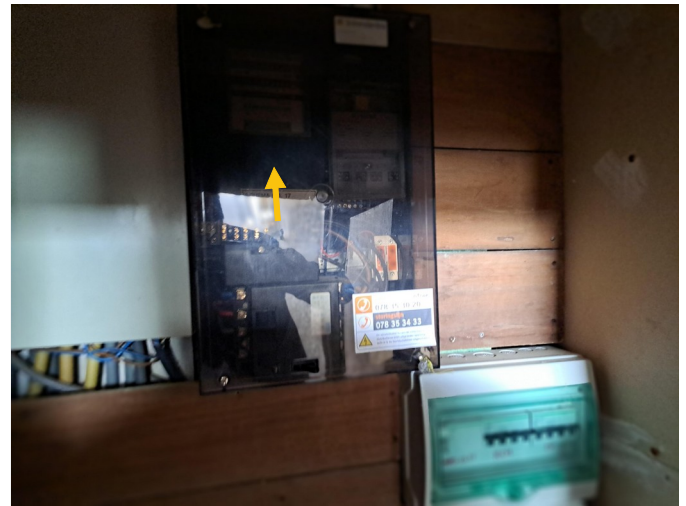
Zorgvuldig beheren

Eindbeoordeling materiaalrisico	Laag materiaalrisico en/of verlaagde kans op vezelvrijgave
---------------------------------	--

Gebondenheid	Categorie 1: hechtgebonden in oorsprong
Asbestsoort (vezeltype)	Crocidoliet aanwezig
Asbestconcentratie	Laag (< 50%)
Afschermingsgraad van het gehele materiaal	Geheel of deels (ook) vrij aan de binnenlucht
Toestand van het materiaal	Onbeschadigd, niet verweerd

Beschrijving	Bakeliet teller in meterkast
Omgeving	Binnen
Primaire drager	Communicatie en elektrische infrastructuur en uitrusting
Asbestmateriaal	Plaat, paneel, tablet - Type Bakeliet
Bindmiddel van asbestmateriaal	Kunststof of -hars
Gebondenheid op basis van bindmiddel	Hecht
Hoeveelheid (oppervlakte - dikte - aantal)	<ul style="list-style-type: none"> <li>• 0,70 m<sup>2</sup> - 0,50 cm - 1 stuk</li> </ul>
Totaal volume	0,004 m <sup>3</sup>
Eenvoudig bereikbaar	Ja
Bevestigingswijze	<ul style="list-style-type: none"> <li>• Geschroefd</li> </ul>
Identificatiemethode	<p>De asbestdeskundige beoordeelt het materiaal als asbestverdacht en dus asbesthoudend, en dit zonder monstername.</p> <p>Motivatie: De materialen behoren niet toe aan de eigenaar voor wie de asbestdeskundige de asbestinventaris uitvoert.</p>
Destructieve handeling voor identificatie	Nee
Opmerking	<p>Deze oppervlakte werd niet gemeten, maar geschat op basis van een benadering van de aanwezige tellerkast. Deze schatting mag niet worden gebruikt als maatstaf voor heffingen. Als deskundigen hebben wij vastgesteld dat het materiaal daadwerkelijk bakeliet betreft en geen harde pvc. Bakeliet wordt door ons beschouwd als een asbestverdachte toepassing, aangezien het in veel gevallen asbesthoudend is. We hebben geen staalname uitgevoerd om de functionaliteit van de tellerkast niet in gevaar te brengen. Daarnaast is staalname verboden, aangezien de tellerkast eigendom is van de nutsvoorzieningsmaatschappij.</p>

- Zorg voor een veilig beheer. Vermijd het beschadigen van het asbestmateriaal. Controleer de toestand jaarlijks op wijzigingen.
- Voer bijkomende staalname(s) uit.

- Eenvoudige handelingen: mag via doe-het-zelf of door werknemer(s) met opleidingsattest eenvoudige handelingen  
Deze toepassing mag volgens de huidige wetgeving worden verwijderd via eenvoudige handelingen. Aangezien deze toepassing echter eigendom is van de nutsvoorzieningsmaatschappij, mag deze uitsluitend worden verwijderd door hen of door een door hen aangestelde onderaannemer die beschikt over de nodige attesten en opleidingen. Daarom wordt hier verwezen naar de methode van een erkende verwijderaar, maar in feite dient dit via de nutsvoorzieningsmaatschappij te verlopen.

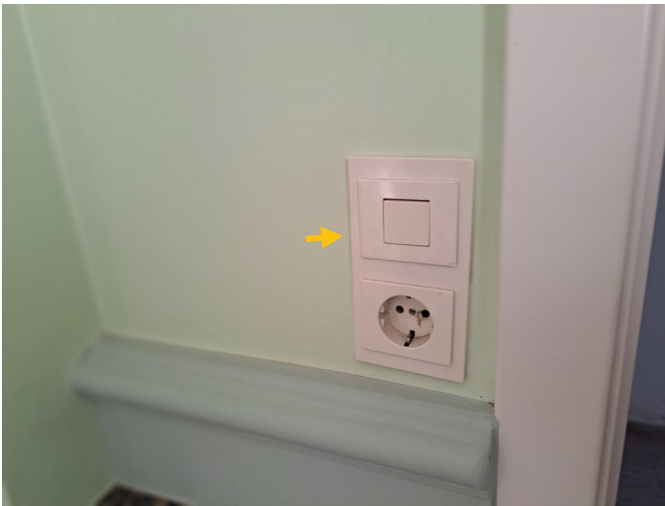
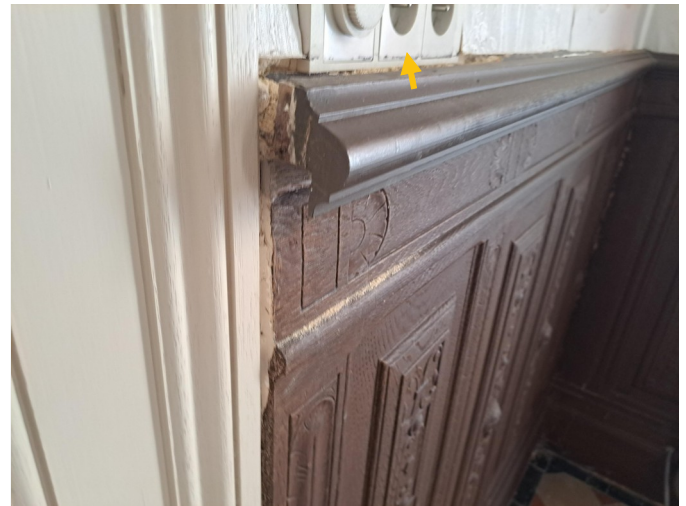
Zorgvuldig beheren

Eindbeoordeling materiaalrisico	Laag materiaalrisico en/of verlaagde kans op vezelvrijgave
---------------------------------	--

Gebondenheid	Categorie 1: hechtgebonden in oorsprong
Asbestsoort (vezeltype)	Crocidoliet aanwezig
Asbestconcentratie	Laag (< 50%)
Afschermingsgraad van het gehele materiaal	Geheel of deels (ook) vrij aan de binnenlucht
Toestand van het materiaal	Onbeschadigd, niet verweerd

Beschrijving	Bakeliet afdekplaatjes electra
Omgeving	Binnen
Primaire drager	Communicatie en elektrische infrastructuur en uitrusting
Asbestmateriaal	Plaat, paneel, tablet - Type Bakeliet
Bindmiddel van asbestmateriaal	Kunststof of -hars
Gebondenheid op basis van bindmiddel	Hecht
Hoeveelheid (oppervlakte - dikte - aantal)	<ul style="list-style-type: none"><li>• 0,40 m<sup>2</sup> - 0,30 cm - 5 stuks</li></ul>
Totaal volume	0,006 m <sup>3</sup>
Eenvoudig bereikbaar	Ja
Bevestigingswijze	<ul style="list-style-type: none"><li>• Geschroefd</li></ul>
Identificatiemethode	<p>De asbestdeskundige beoordeelt het materiaal als asbestverdacht en dus asbesthoudend, en dit zonder monstername.</p> <p>Motivatie: De monstername brengt andere schade aan dan schade die inherent is aan de monstername.</p>
Destructieve handeling voor identificatie	Nee
Opmerking	<p>Deze oppervlakte werd niet gemeten, maar geschat op basis van een benadering voor alle aanwezige stopcontacten. Deze schatting mag niet worden gebruikt als maatstaf voor heffingen. Als deskundige hebben wij geverifieerd dat het materiaal inderdaad bakeliet betreft en geen harde PVC. Bakeliet wordt door ons beschouwd als een asbestverdachte toepassing, aangezien het in veel gevallen asbesthoudend is. We hebben echter geen staalname uitgevoerd om de functionaliteit van de stopcontacten niet in gevaar te brengen.</p>

- Zorg voor een veilig beheer. Vermijd het beschadigen van het asbestmateriaal. Controleer de toestand jaarlijks op wijzigingen.
- Voer bijkomende staalname(s) uit.

- Eenvoudige handelingen: mag via doe-het-zelf of door werknemer(s) met opleidingsattest eenvoudige handelingen  
Raadpleeg de actuele wetgeving op de website van OVAM. Onder strikte voorwaarden kan het eventueel toegestaan zijn om deze toepassing zelf te verwijderen. Bij twijfel wordt echter sterk aangeraden om een erkende asbestverwijderaars te raadplegen. Zorg er bovendien voor dat u zich goed informeert via de websites van OVAM en andere officiële bronnen over de vereiste persoonlijke beschermingsmaatregelen en de richtlijnen voor het veilig verwijderen van asbest.

Houd er rekening mee dat deze toepassingen vaak onder spanning staan. Het is daarom aan te raden om ook een elektricien te raadplegen, aangezien het werken aan of verwijderen van deze toepassingen specifieke technische kennis vereist.

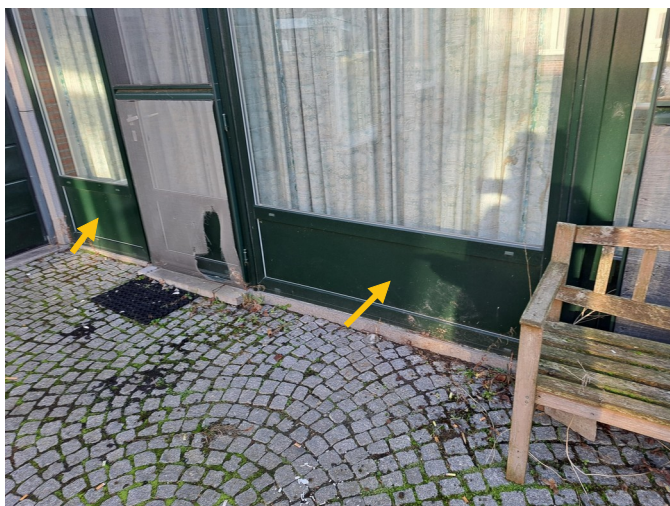
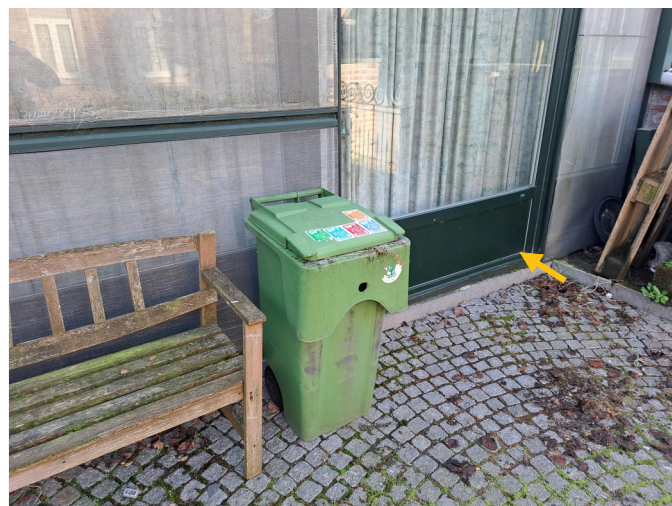
Zorgvuldig beheren

Eindbeoordeling materiaalrisico	Laag materiaalrisico en/of verlaagde kans op vezelvrijgave
---------------------------------	--

Gebondenheid	Categorie 1: hechtgebonden in oorsprong
Asbestsoort (vezeltype)	Crocidoliet aanwezig
Asbestconcentratie	Laag (< 50%)
Afschermingsgraad van het gehele materiaal	Geheel of deels (ook) vrij aan de binnenlucht
Toestand van het materiaal	Onbeschadigd, niet verweerd

Beschrijving	glasalpanelen in ramen veranda
Omgeving	Grenst aan binnen- en buitenlucht
Primaire drager	Wandopening verticaal (raam, deur, ...)
Asbestmateriaal	Plaat, paneel, tablet - Geëmailleerd, type Glasal
Bindmiddel van asbestmateriaal	Cement
Gebondenheid op basis van bindmiddel	Hecht
Hoeveelheid (oppervlakte - dikte - aantal)	<ul style="list-style-type: none"><li>• 0,90 m<sup>2</sup> - 0,60 cm - 3 stuks</li></ul>
Totaal volume	0,016 m <sup>3</sup>
Eenvoudig bereikbaar	Ja
Bevestigingswijze	<ul style="list-style-type: none"><li>• Geklemd</li><li>• Verlijmd, ingegoten, versmeerd</li></ul>
Identificatiemethode	<p>De asbestdeskundige beoordeelt het materiaal als asbestverdacht en dus asbesthoudend, en dit zonder monstername.</p> <p>Motivatie: De monstername brengt andere schade aan dan schade die inherent is aan de monstername.</p>
Destructieve handeling voor identificatie	Nee

- Zorg voor een veilig beheer. Vermijd het beschadigen van het asbestmateriaal. Controleer de toestand jaarlijks op wijzigingen.
- Voer bijkomende staalname(s) uit.

- Eenvoudige handelingen: mag via doe-het-zelf of door werknemer(s) met opleidingsattest eenvoudige handelingen omdat het hechtgebonden is en in vaste toestand verkeerd

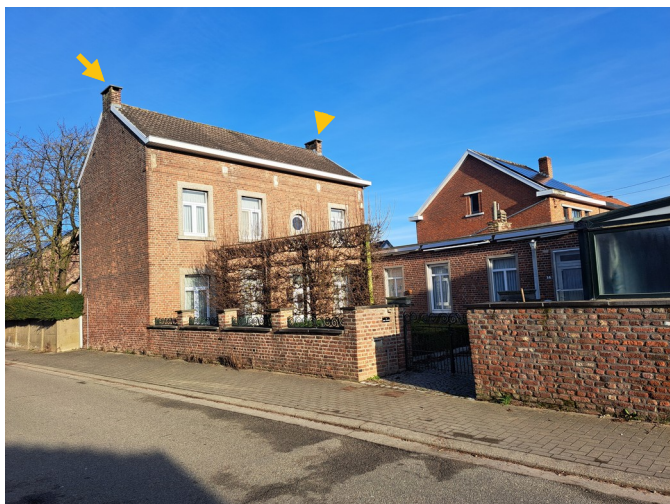
**Reden:** Het te onderzoeken materiaal situeert zich hoger dan 3,50 m te rekenen vanaf een veilige ondergrond

**Uitleg van de asbestdeskundige:** Het rookgaskanaal is niet beoordeeld. Aan de binnenzijde is de kachel aangesloten. Aan de buitenzijde is het hoger dan 3,5 meter om de schoorsteen te inspecteren. Het is niet zichtbaar of er een asbestverdacht rookgaskanaal aanwezig is in de schoorsteen. Conform ons inspectieprotocol mogen wij een beperking inroepen voor hoogtes hoger dan 3,5 m. Indien men dit wil laten onderzoeken, dient er een nieuwe afspraak gemaakt te worden en moet er een hoogtewerker voorzien worden, evenals iemand die bevoegd is om deze te bedienen en eventueel een techniek die de al dan niet aanwezige schouwhoek kan afnemen en weer terugplaatsen.

(Asbest)materiaal	Rookgaskanaal
Karakterisatie	Asbest (verdacht)
Primaire drager	HVAC infrastructuur en uitrusting

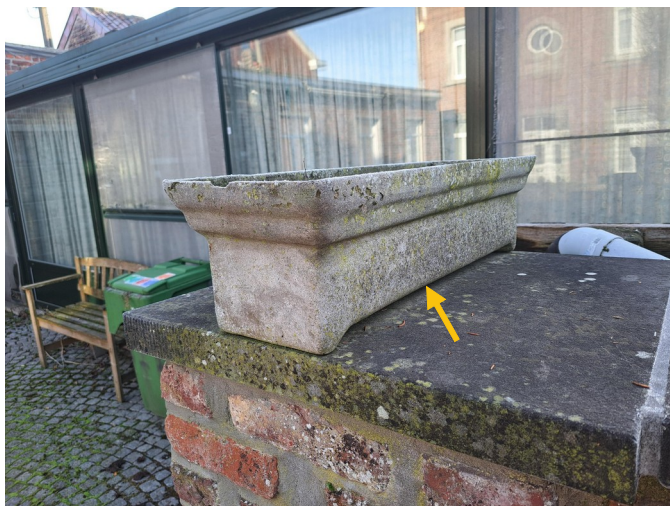
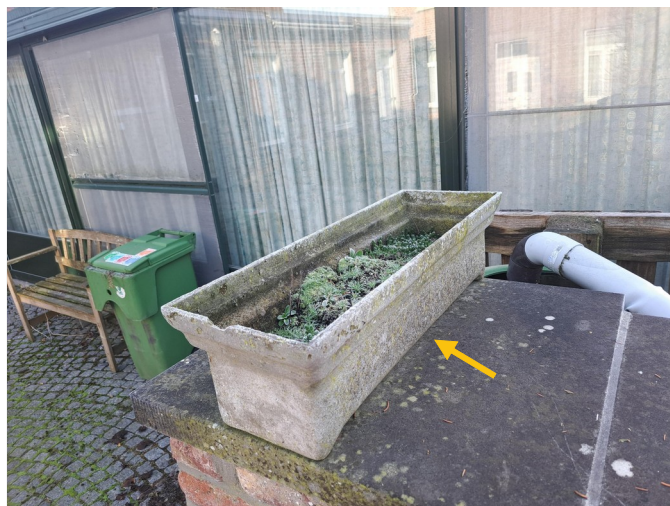
Eindbeoordeling materiaalrisico	Laag materiaalrisico en/of verlaagde kans op vezelvrijgave
---------------------------------	--

Gebondenheid	Categorie 1: hechtgebonden in oorsprong
Asbestsoort (vezeltype)	Alleen chrysotiel
Asbestconcentratie	Laag (< 50%)
Afschermingsgraad van het gehele materiaal	Geheel of deels vrij aan de buitenlucht
Toestand van het materiaal	Licht beschadigd, licht verweerd. Intact calciumsilicaatmateriaal of categorie III 'gebondenheid'

Beschrijving	losse bloembak
Omgeving	Buiten
Primaire drager	bloembak
Asbesttoepassing	bloembak
Bindmiddel van asbesttoepassing	Cement
Gebondenheid op basis van bindmiddel	Hecht
Hoeveelheid (gewicht - aantal)	• 1,00 kg - 1 stuk
Totaal gewicht	1,00 kg
Identificatiemethode	De asbestdeskundige beoordeelt het materiaal als asbestverdacht en dus asbesthoudend, en dit zonder monstername.
Destructieve handeling voor identificatie	Nee

- Verwijder deze asbesttoepassing zo snel mogelijk. Volg de toestand goed op.
- Voer bijkomende staalname(s) uit.

- Eenvoudige handelingen: mag via doe-het-zelf of door werknemer(s) met opleidingsattest eenvoudige handelingen omdat het hechtgebonden is en in vaste toestand verkeerd

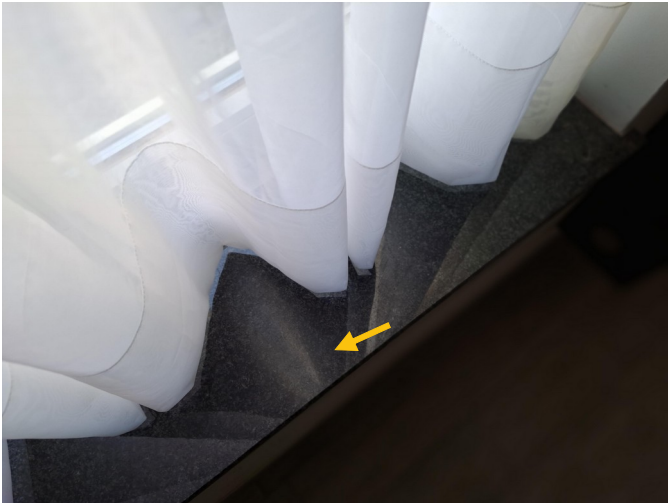
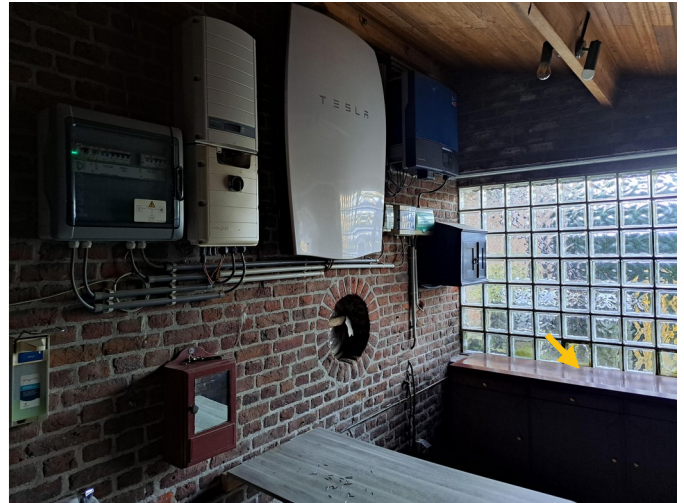
natuursteen , geen massal

Basis voor advies	De asbestdeskundige beoordeelt het materiaal als niet-asbestverdacht.
Primaire drager	Wandopening verticaal (raam, deur, ...)

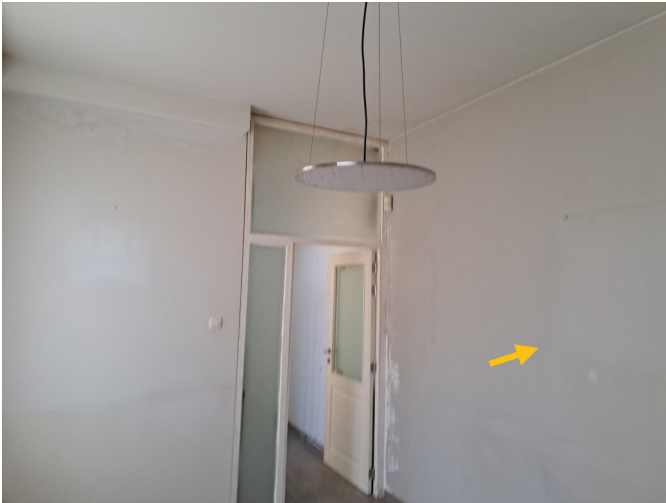
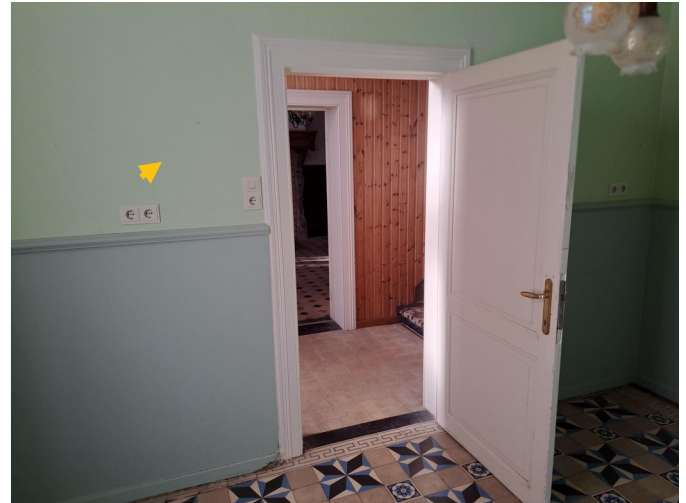
## Fiche 9: Pleisterwerk muren

Geen asbest

#	Type	Referentie	Resultaat
9.1	Mengmonster	e711	Geen asbest

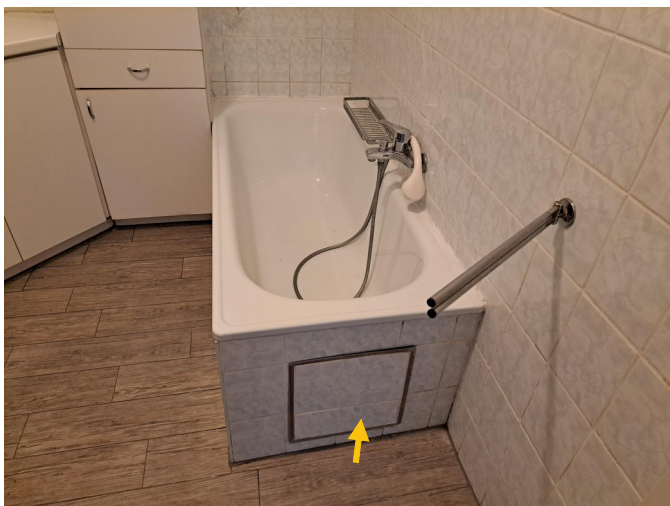
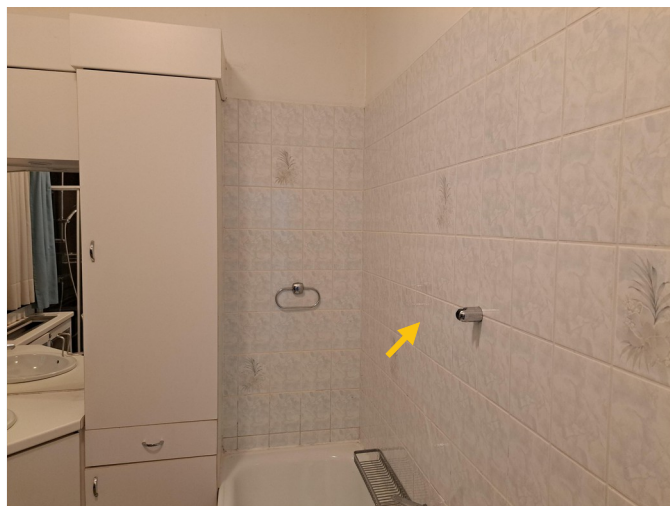
Geen asbest

#	Type	Referentie	Resultaat
10.1	Puntmonster	e713	Geen asbest

<b>Beschrijving</b>	lijm achter wandtegels badkamer en wc
<b>Omgeving</b>	Binnen
<b>Primaire drager</b>	Binnenwand
<b>Bindmiddel van materiaal</b>	Cement
<b>Gebondenheid op basis van bindmiddel</b>	Hecht
<b>Hoeveelheid (gewicht - aantal)</b>	• 12,00 kg - 1 stuk
<b>Totaal gewicht</b>	12,00 kg
<b>Identificatiemethode</b>	Een monstername door de asbestdeskundige met laboanalyse door een asbestlabo.
<b>Destructieve handeling voor identificatie</b>	Nee

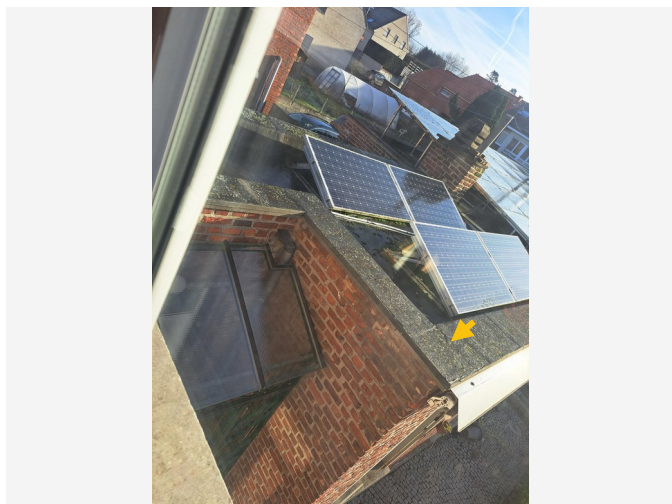
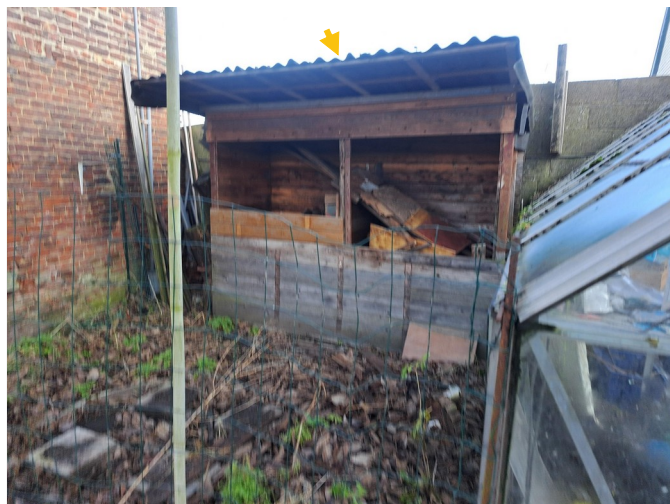
## Fiche 11: Roofing platte daken

Geen asbest

#	Type	Referentie	Resultaat
11.1	Mengmonster	e715	Geen asbest

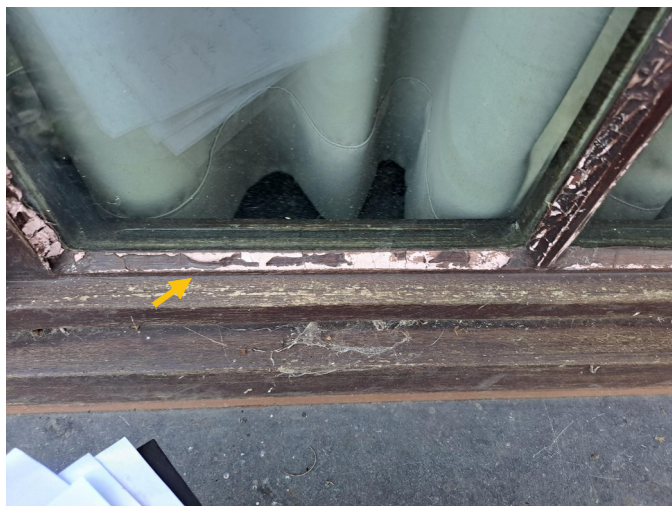
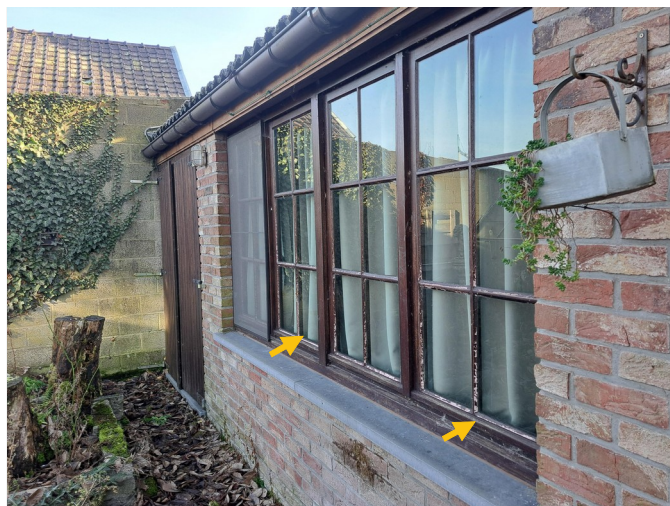
## Fiche 12: mastiek houten ramen (tussen glas en profiel)

Geen asbest

#	Type	Referentie	Resultaat
12.1	Mengmonster	e714	Geen asbest
