# Asbestinventarisatetest

Grensstraat 6, 3640 Kinrooi

Attestnummer : 20260904-000243.000

**Niet-asbestveilig**

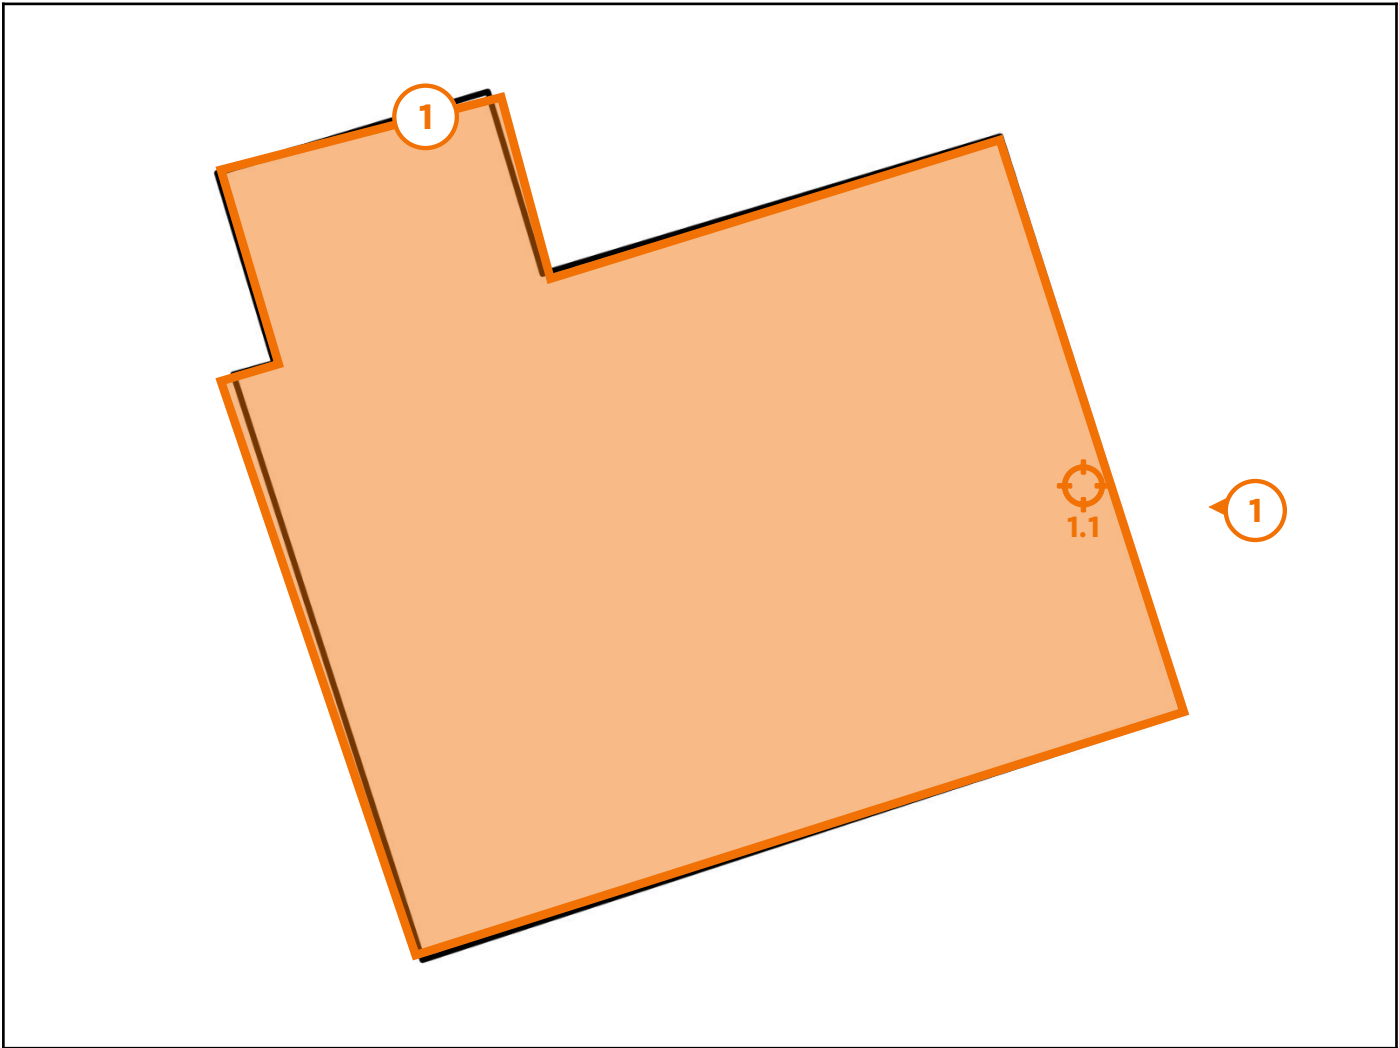
## Plan 2.2: stal dakenplan

| Beschrijving | Type | Actie |
|---|---|---|
| 1. Dak stal in golfplaten (cement) | Asbestmateriaal | <a href="#">Verwijderen</a> |
| 1.1 Code: g4692 | Puntmonster | - |

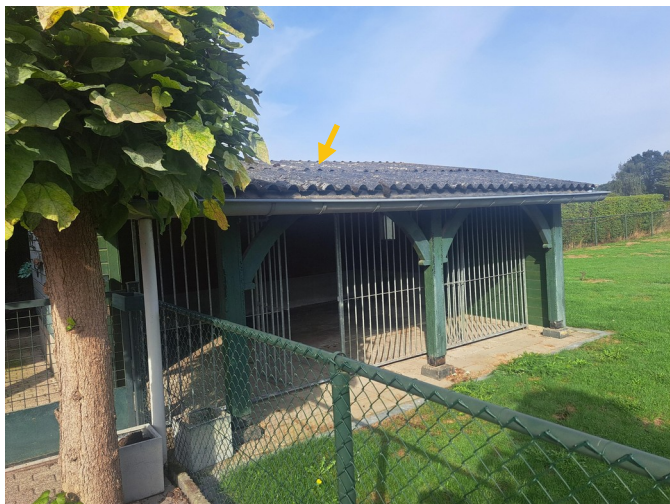
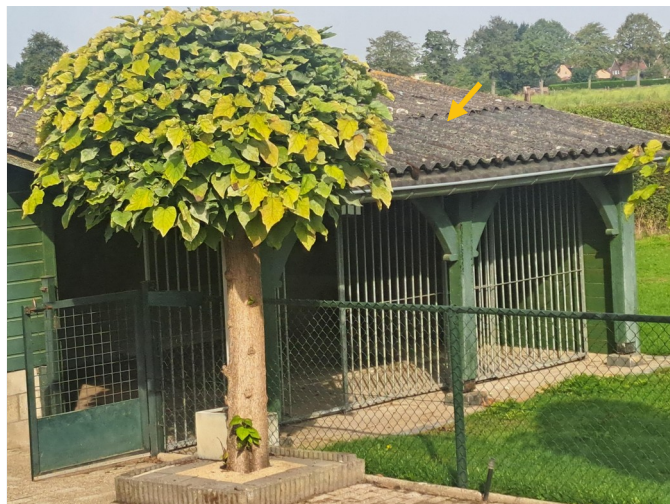
| Eindbeoordeling materiaalrisico | Laag materiaalrisico en/of verlaagde kans op vezelvrijgave |

| Gebondenheid | Categorie 1: hechtgebonden in oorsprong |
| Asbestsoort (vezeltype) | Alleen chrysotiel aanwezig |
| Toestand van het materiaal | Licht beschadigd, licht verweerd. Intacte calciumsilicaatplaat of materiaal met categorie 3-gebondenheid |

| # | Type | Referentie | Resultaat |
|---|---|---|---|
| 1.1 | Puntmonster | g4692 | Chrysotiel |

| Beschrijving | Dak stal in golfplaten (cement) |
| Hoeveelheid (oppervlakte - aantal) | • 24,00 m <sup>2</sup> - 1 stuk |

Het asbestmateriaal valt onder de mijlpaal van 2034.

- Verwijder dit asbestmateriaal zo snel mogelijk. Volg de toestand goed op.
- Hemelwater dat afspoelt van asbestcement daken of gevels kan asbestdeeltjes bevatten. Gebruik het enkel voor gesloten circuits (bv. spoelen toiletten). Reinig na het vervangen van het dak of de gevel de dakgoten en regenwaterput of -ton om asbesthoudend sediment of slib te verwijderen

- Eenvoudige handelingen: mag via doe-het-zelf of door werknemer(s) met opleidingsattest eenvoudige handelingen  
Deze toepassing mag door een aannemer die over een opleidingsattest eenvoudige handelingen beschikt of door een particulier (doe-het-zelf), verwijderd worden indien er geen verhoogd risico op vrijgave van asbestvezels (max. concentratie 0,01 vezels/cm<sup>3</sup> - CODEX Art. VI.3-54) ontstaat en de toepassing voorafgaand wordt gefixeerd/bevochtigd. De individuele elementen moeten zonder machinale werktuigen (boormachine, slijpschijf, hogedrukreiniger, etc.) en zonder breken of gooien een voor een losgemaakt worden en dubbel en luchtdicht verpakt afgevoerd worden naar een erkend afvalpunt (recyclagepark). Daar moeten ze voorzichtig in de container voor asbestafval worden gelegd. Op het recyclagepark worden uitsluitend hechtgebonden asbestmaterialen aanvaard. Niet-hechtgebonden asbestmaterialen kunnen enkel bij een erkend asbestverwijderaar of asbestafvalverwerker worden aangeboden.

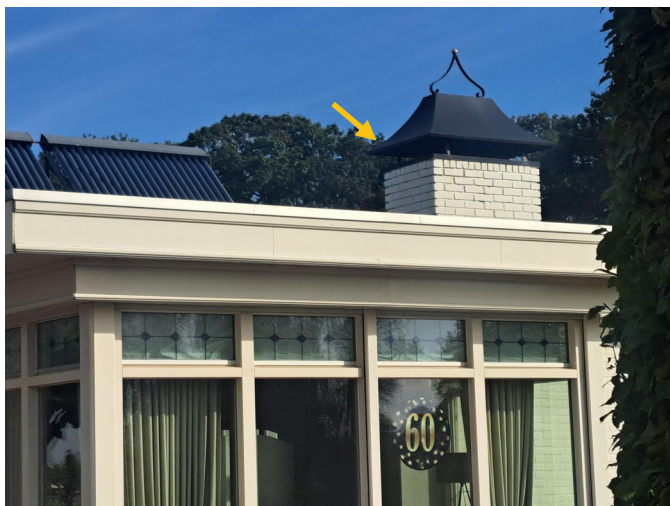
**Reden:** Het te onderzoeken materiaal situeert zich hoger dan 3,50 m te rekenen vanaf een veilige ondergrond

**Uitleg van de asbestdeskundige:** Het rookgaskanaal is niet beoordeeld. Aan de binnenzijde is de kachel aangesloten. Aan de buitenzijde is het hoger dan 3,5 meter om de schoorsteen te inspecteren. Het is niet zichtbaar of er een asbestverdacht rookgaskanaal aanwezig is in de schoorsteen. Conform ons inspectieprotocol mogen wij een beperking inroepen voor hoogtes hoger dan 3,5 m. Indien men dit wil laten onderzoeken, dient er een nieuwe afspraak gemaakt te worden en moet er een hoogtewerker voorzien worden, evenals iemand die bevoegd is om deze te bedienen en eventueel een techniek die de al dan niet aanwezige schouwhoed kan afnemen en weer terugplaatsen.

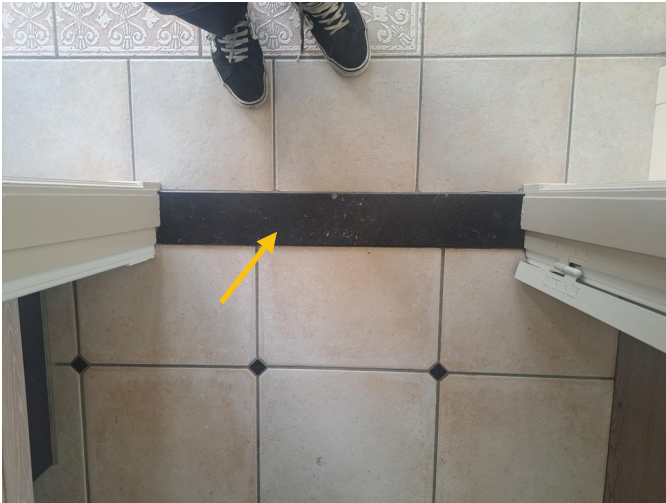
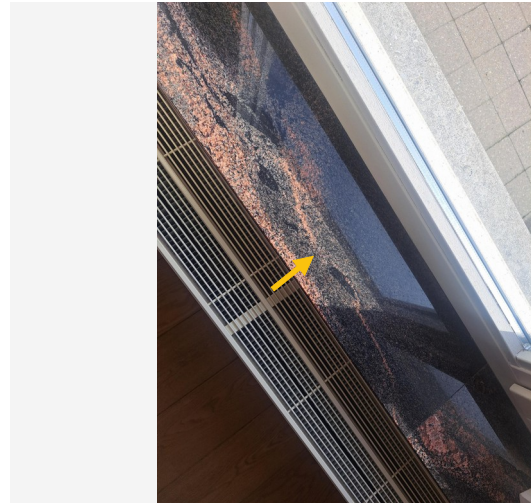
| Basis voor advies | De asbestdeskundige beoordeelt het materiaal als niet-asbestverdacht. |

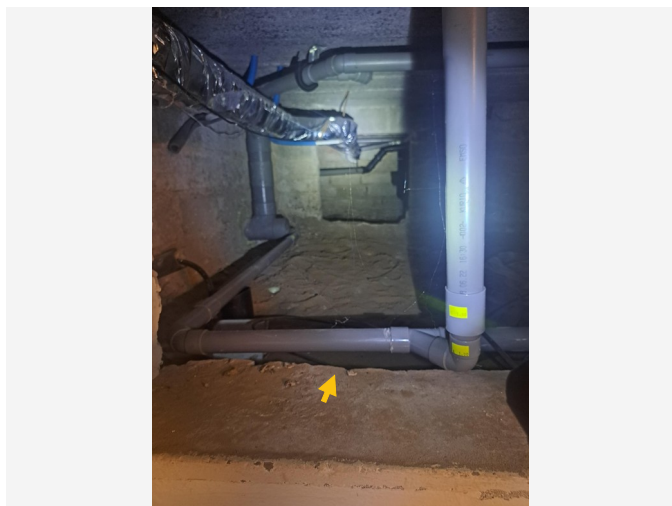
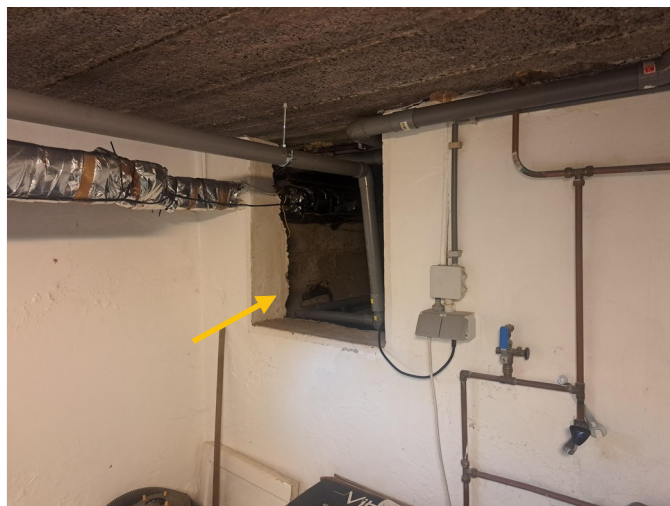
| Basis voor advies | De asbestdeskundige beoordeelt het materiaal als niet-asbestverdacht. |

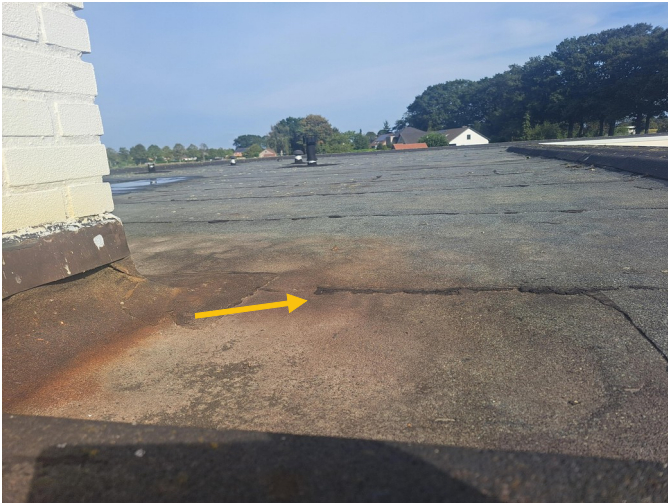
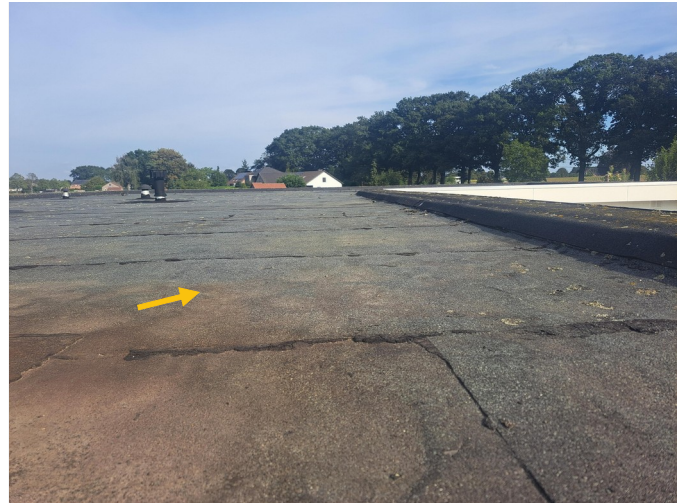
## Fiche 5: Roofing plat dak

Geen asbest

| # | Type | Referentie | Resultaat |
|---|---|---|---|
| 5.1 | Puntmonster | g4693 | Geen asbest |

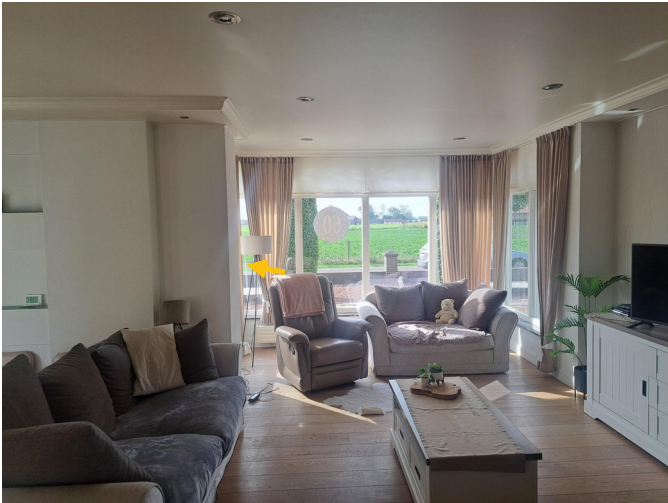
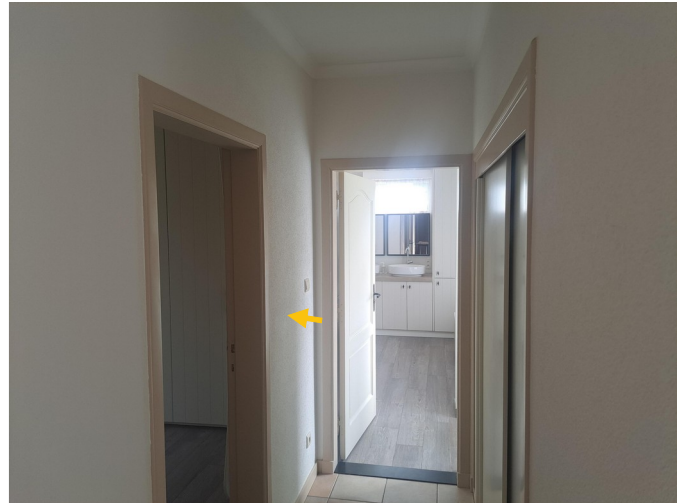
## Fiche 6: pleister wanden

Geen asbest

| # | Type | Referentie | Resultaat |
|---|---|---|---|
| 6.1 | Mengmonster | g4691 | Geen asbest |

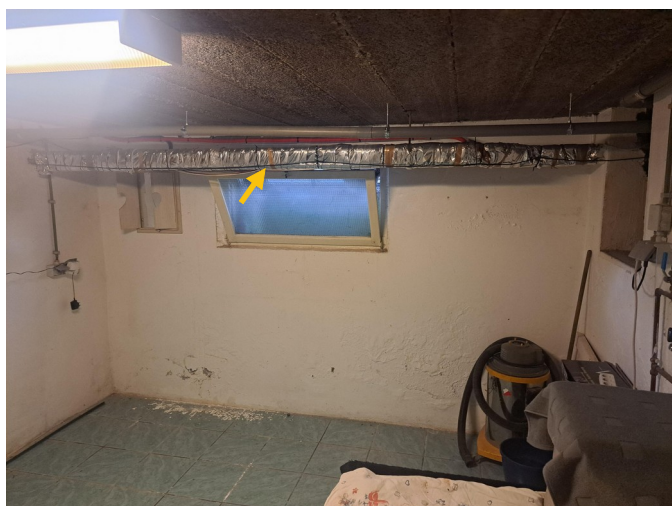
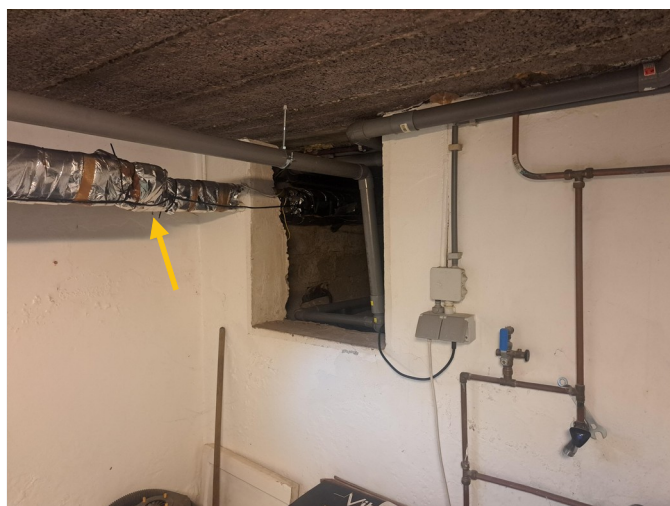
### Fiche 7: Leidingisolatie (niet asbestverdacht)

| Beschrijving | Notitie | Terug te vinden op plannen |
|---|---|---|
| Fiche 7: Leidingisolatie (niet asbestverdacht) | De leidingisolatie bevat geen waarneembare asbestverdachte materialen.<br><br>aluminiumfolie en tape | Plan 1.2: kelder |

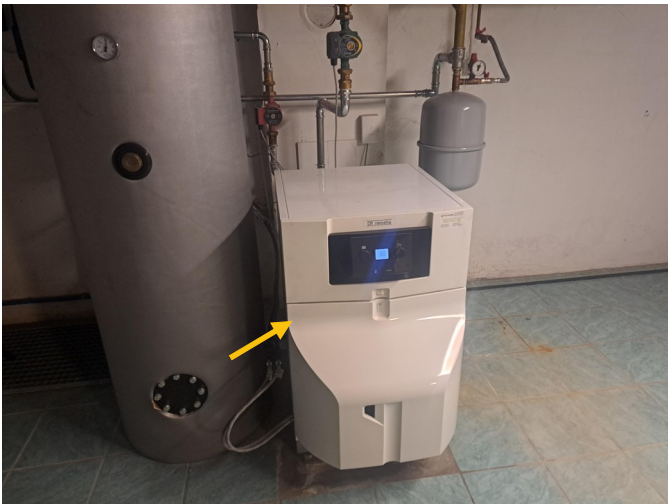
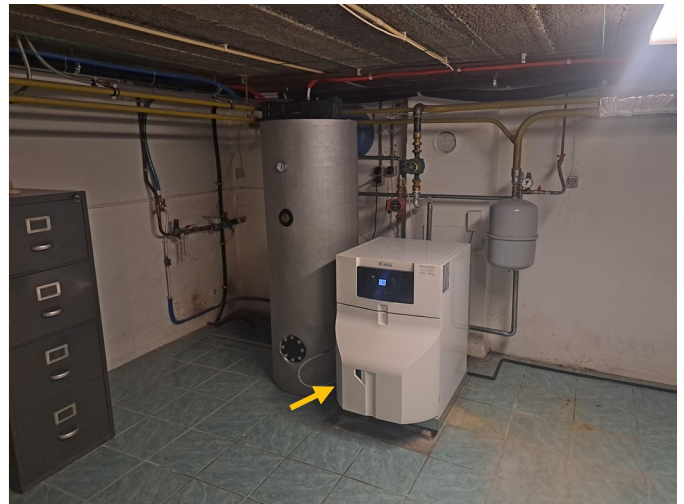
## Fiche 9: CV-brander (niet verdacht)

| Beschrijving | Notitie | Terug te vinden op plannen |
|---|---|---|
| Fiche 9: CV-brander (niet verdacht) | De CV-brander bevat geen asbestverdachte materialen. | Plan 1.2: kelder |
