# Asbestinventarisatetest

73322A0003/00P000 - Heiwyckstraat 82, Lanaken

Attestnummer : **20250925-000281.000**

Uitgegeven op : **25.09.2025**

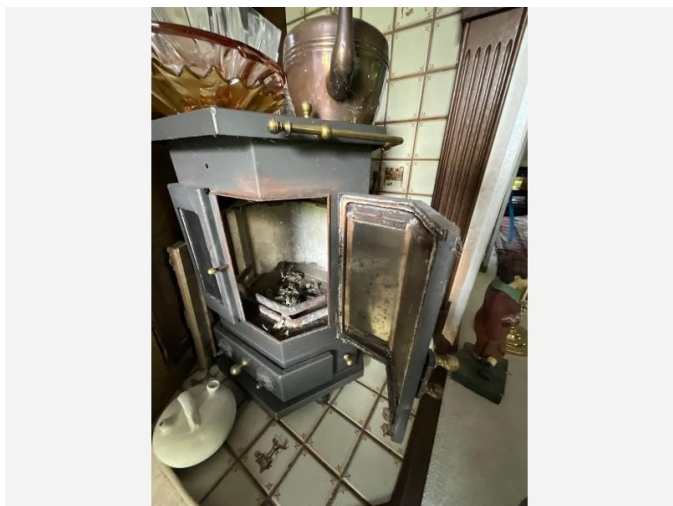
de koord werd visueel herkend als een synthetische koord en is niet asbesthoudend.

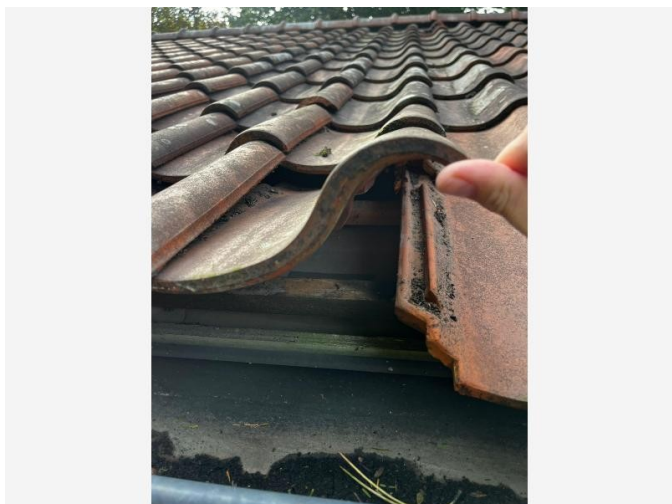
Het dak werd gecontroleerd (via een dakraam ,optillen van een dakpan). Er is geen verdacht onderdak vastgesteld .

Deze handeling is een steekproef , er is geen garantie dat het volledige dak met éénzelfde materiaal is opgebouwd. Dit kan enkel via destructief onderzoek vastgesteld worden.

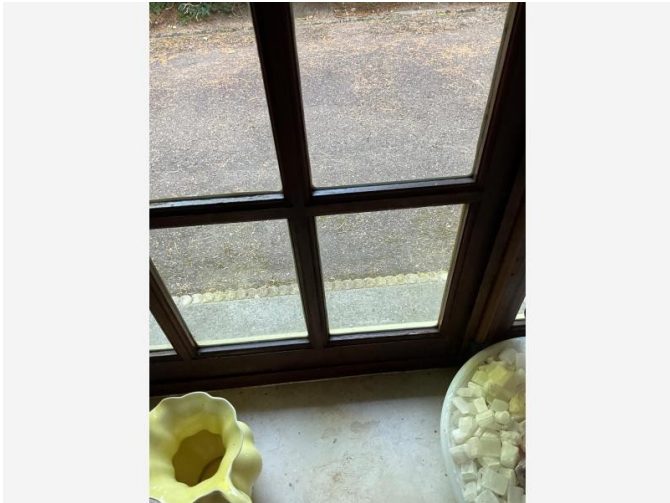
De gebruikte siliconen kit is niet asbestverdacht

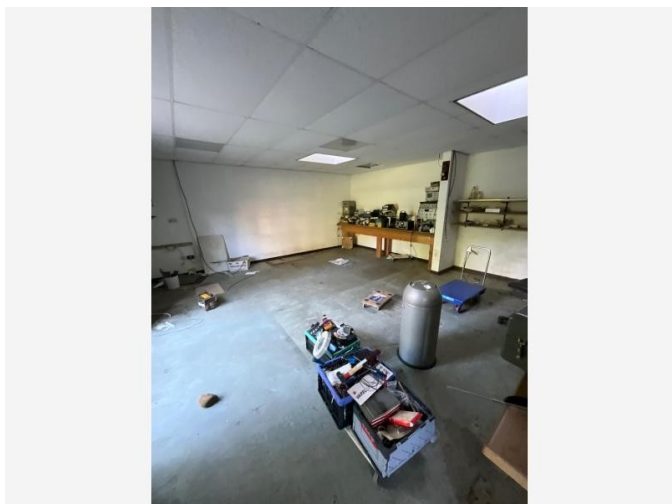
Alle plafonds zijn afgewerkt met valse plafonds in plaatmateriaal. Het is niet duidelijk of er pleisterwerk of ander verdacht asbestmateriaal aanwezig is achter deze valse plafonds, het is aangewezen om bijkomend onderzoek uit te voeren bij werken. Het plafond bestaat uit gipsplaten. Zonder destructieve handeling is het niet mogelijk om na te gaan of er asbesthoudende materialen aanwezig zijn achter de plafondafwerking. Als bij sloop of renovatie blijkt dat er boven dit plafond nog pleisterwerk aanwezig is, moet dit bemonsterd worden.

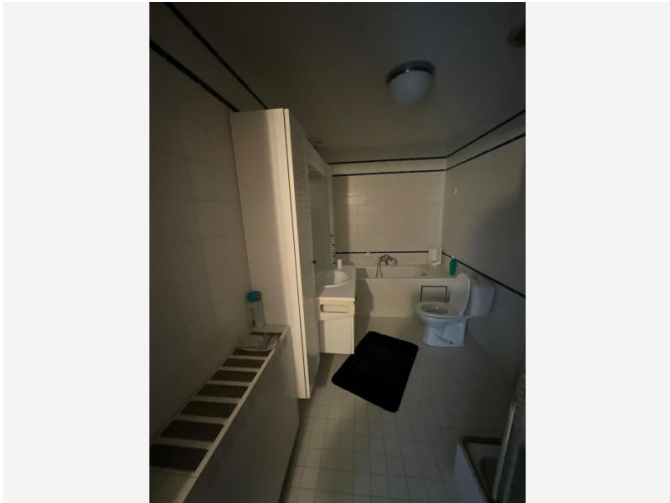
In het inspectieprotocol is een monsternamen van tegellijm verplicht om dit te identificeren als niet-asbesthoudend. Er waren geen facturen ter beschikking die bevestigen dat de tegels na 2001 waren geplaatst. Er waren geen bestaande beschadigingen aan de wandtegels om de lijm voldoende te kunnen inspecteren. Om dit af te toetsen is het aangewezen om bij eventuele renovatiewerken aan de tegels verder onderzoek/staalname te laten uitvoeren ter controle.

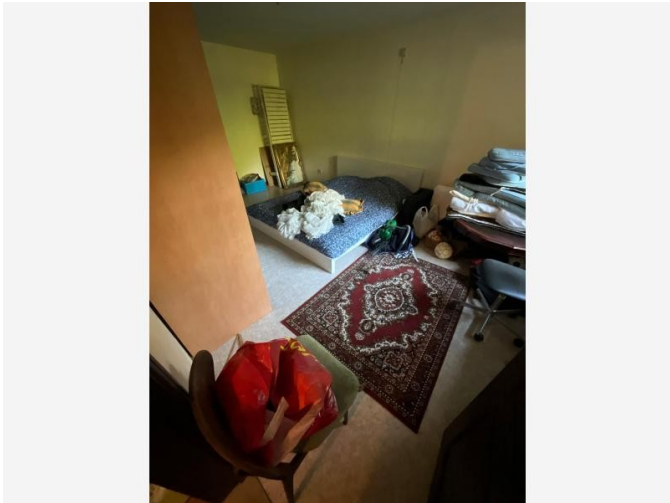
Volgens expertise kunnen we deze vinyl als niet asbest verdacht beschouwen (soepel en flexibel van structuur.) (onderkant met jute/koord) Het is niet gekend wat eronder bevindt extra controle aangewezen bij vloer werken.

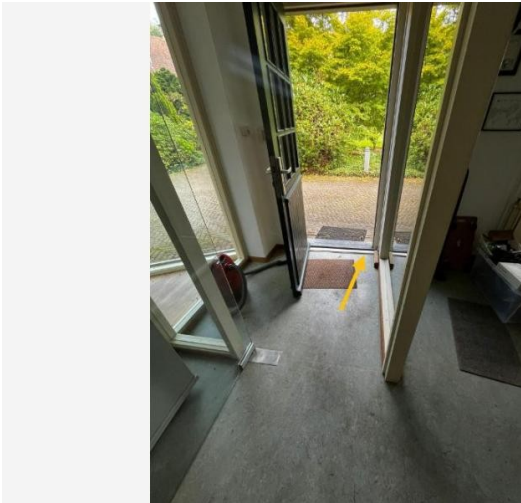
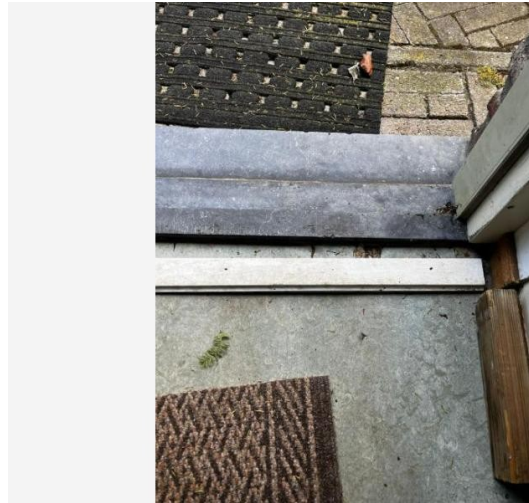
## Fiche 7: Vinylvloer met kartonlaag

Geen asbest

| # | Type | Referentie | Resultaat |
|---|---|---|---|
| 7.1 | Puntmonster | 5 | Geen asbest |

| Opmerking | <p>De bovenzijde bestaat uit kunststof (vinyl). De onderzijde van het vloerzeil bestaat uit karton.</p> <p>De vermelde oppervlaktes en volumes betreffen een beredeneerde schatting. Er worden geen rechten verleend aan deze oppervlaktes/volumes. De dikte is een schatting die voorkomt uit de monsterplaatsen en is daarom niet altijd representatief</p> |

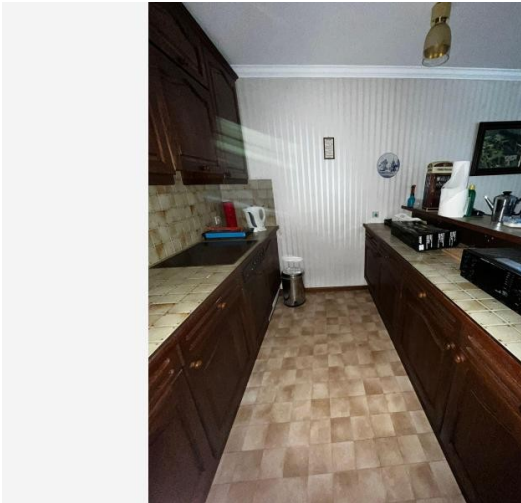
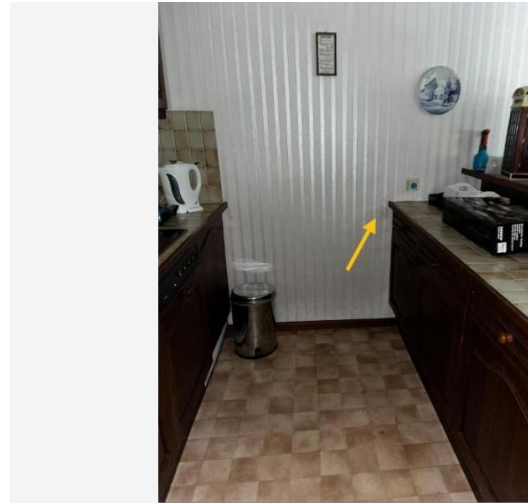
## Fiche 8: Muurpleister

Geen asbest

| # | Type | Referentie | Resultaat |
|---|---|---|---|
| 8.1 | Mengmonster | 4 | Geen asbest |

| Opmerking | <p>Volgens het inspectieprotocol is een monstername van het pleisterwerk verplicht om dit te identificeren als niet-asbesthoudend.</p> <p>Locatie staalnames: individuele ruimte: inkom/ natte ruimte: keuken / stookplaats: cv ruimte / traphal: nvt</p> <p>De vermelde oppervlaktes en volumes betreffen een beredeneerde schatting. Er worden geen rechten verleend aan deze oppervlaktes/volumes. De dikte is een schatting die voorkomt uit de monsterplaatsen en is daarom niet altijd representatief.</p> |
