# Asbestinventarisatetest

Heiwyckstraat 82, 3620 Lanaken

Attestnummer : 20250925-000291.000

Uitgegeven op : 25.09.2025

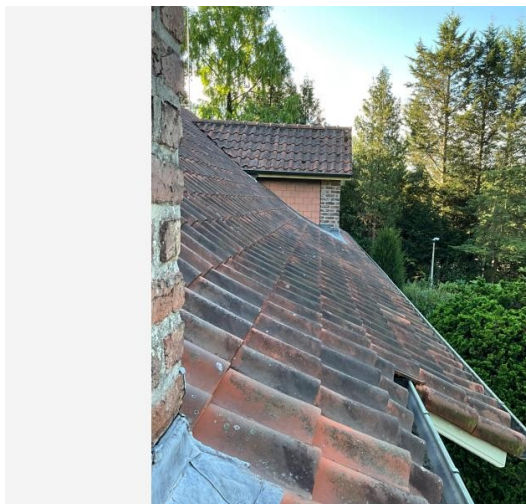
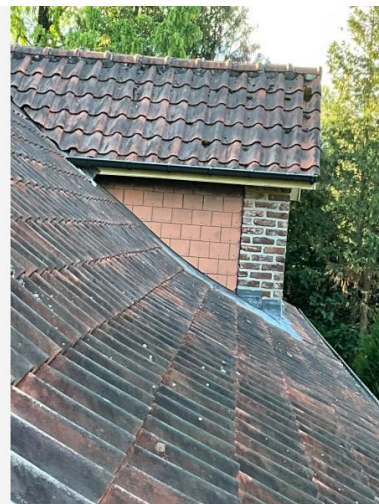
| Eindbeoordeling materiaalrisico | Verhoogd materiaalrisico en/of verhoogde kans op vezelvrijgave |

| Gebondenheid | Categorie 1: hechtgebonden in oorsprong |
| Asbestsoort (vezeltype) | Crocidoliet aanwezig |
| Asbestconcentratie | Laag (< 50%) |
| Afschermingsgraad van het gehele materiaal | Geheel of deels vrij aan de buitenlucht |
| Toestand van het materiaal | Matig beschadigd, matig verweerd |

| Beschrijving | Dak/gevellei (visueel vastgesteld) |
| Asbestmateriaal | Dak- en gevelbekleding - Lei, shingle |
| Hoeveelheid (oppervlakte - aantal) | • 5,00 m <sup>2</sup> - 1 stuk |

Het asbestmateriaal valt onder de mijlpaal van 2034.

- Verwijder dit asbestmateriaal zo snel mogelijk. Volg de toestand goed op.
- Hemelwater dat afspoelt van asbestcement daken of gevels kan asbestdeeltjes bevatten. Gebruik het enkel voor gesloten circuits (bv. spoelen toiletten). Reinig na het vervangen van het dak of de gevel de dakgoten en regenwaterput of -ton om asbesthoudend sediment of slib te verwijderen
- Voer bijkomende staalname(s) uit.

- Eenvoudige handelingen: mag via doe-het-zelf of door werknemer(s) met opleidingsattest eenvoudige handelingen  
EH via doe-het zelf.

Standaard dragen van de nodige wegwerp beschermingsmiddelen FFP 3 masker , handschoenen en tyvec CAT III type 5-6 , afwasbaar schoeisel Indien mogelijk de ondervloer afdekken , leien voorzichtig verwijderen, extra fixeren, niet breken , niet gooien, onmiddellijk verpakken of voorzichtig in container met asbest bag plaatsen. Voldoende benevelen/bevochtigen tijdens de duur van de werken. Gebruik geen storkokers. Voor hechtgebonden toepassingen: Bij verwijdering door doe-het-zelf moet men dit afval dubbel en luchtdicht verpakt aandienen bij het gemeentelijk recyclagepark. Men raadpleegt best op voorhand de voorwaarden

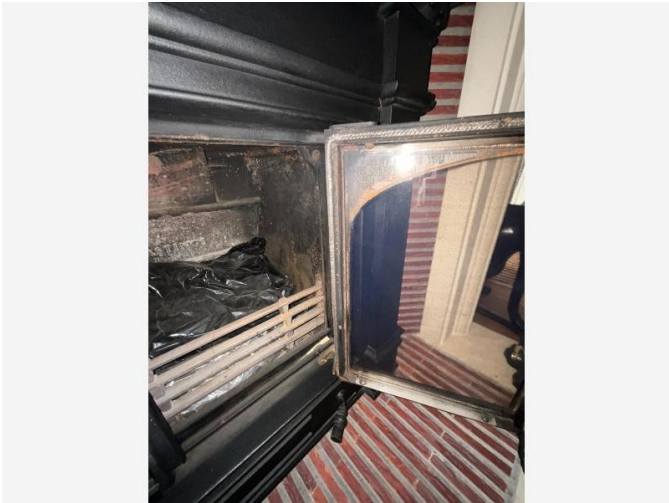
de koord werd visueel herkend als een synthetische koord en is niet asbesthoudend.

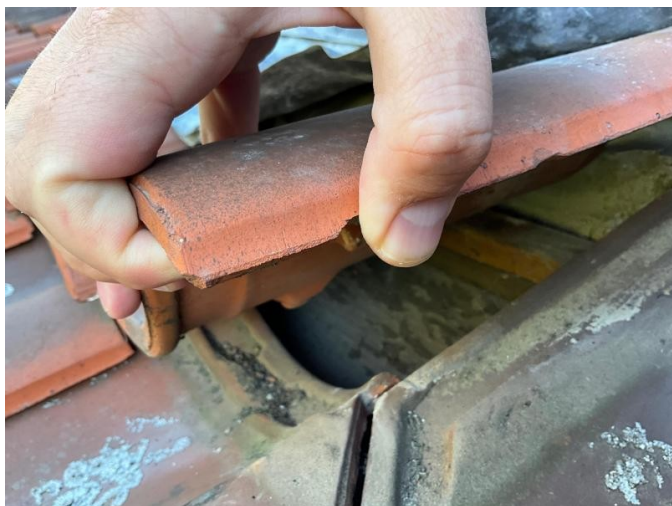
Het dak werd gecontroleerd (via een dakraam ,optillen van een dakpan). Er is geen verdacht onderdak vastgesteld .

Deze handeling is een steekproef , er is geen garantie dat het volledige dak met éénzelfde materiaal is opgebouwd. Dit kan enkel via destructief onderzoek vastgesteld worden.

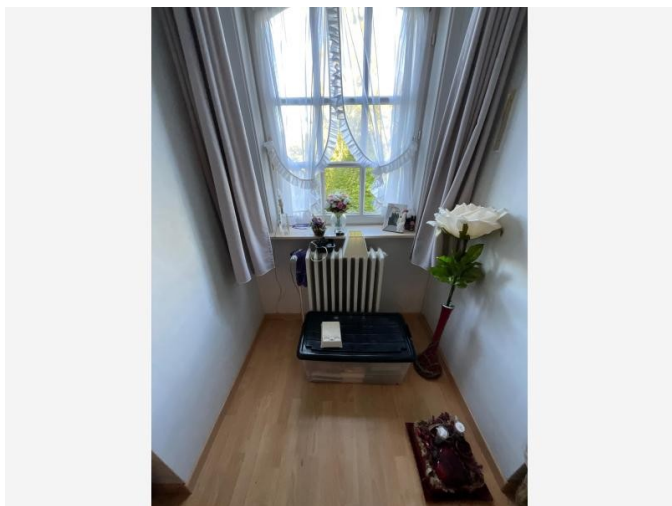
Mogelijks bevinden er zich in de radiatoren asbesthoudende pakkingen. Een monsternamen om dit uit te sluiten wordt verhinderd om destructieve handelingen aan een installatie in gebruik te vermijden.

Er kunnen inwendige asbesthoudende dichtingen aanwezig zijn tussen de lamellen of aan de doppen van de gietijzeren radiatoren.

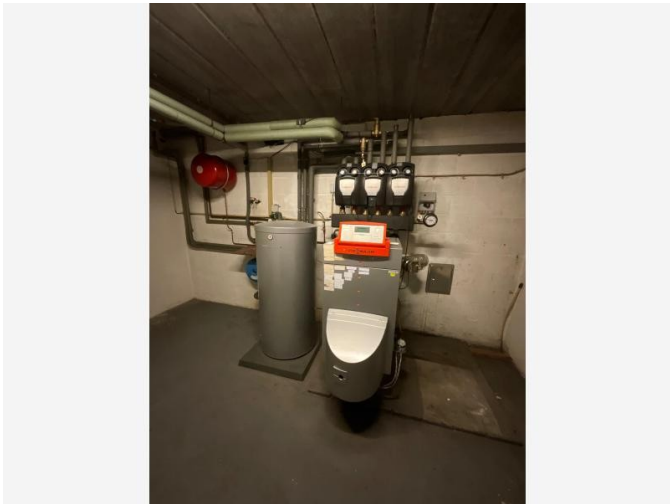
## Fiche 6: HVAC-installatie: staat niet vermeld in het IAD bronnenboek

De ketel van het merk Viessmann werd opgezocht in het IAD Online bronnenboek, er zijn geen resultaten gevonden. Laat de ketel controleren door een opgeleid techniker (basis 8u asbest)

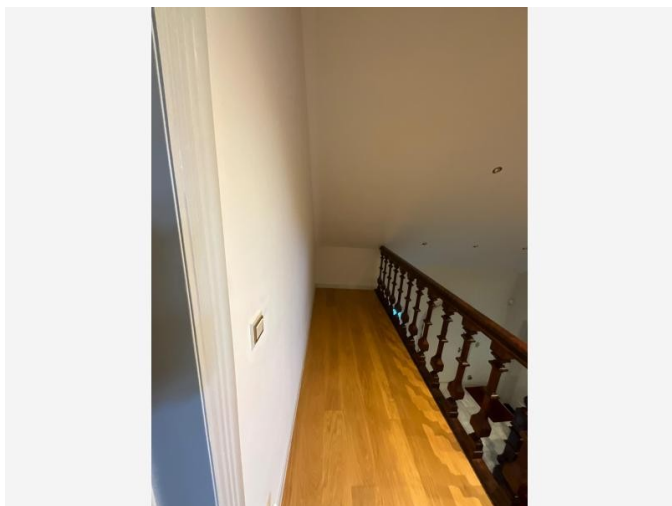
Alle binnenwanden zijn afgewerkt met valse wanden. Het is niet duidelijk of er pleisterwerk aanwezig is achter deze valse wanden, het is aangewezen om bijkomend onderzoek uit te voeren bij werken.

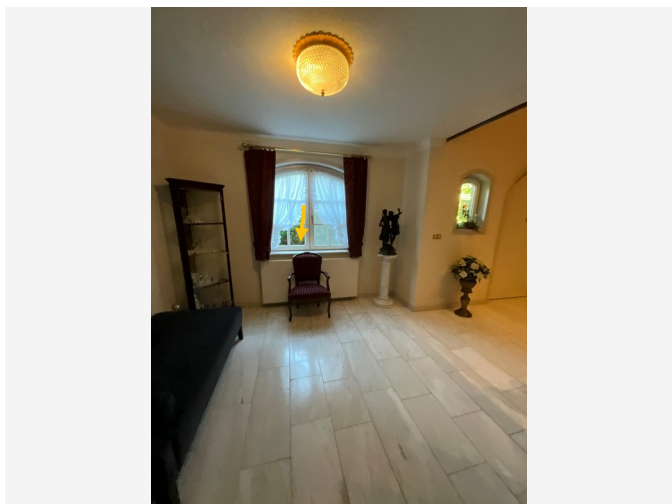
## Fiche 8: Kit niet verdacht (visueel vastgesteld)

De gebruikte siliconen kit is niet asbestverdacht

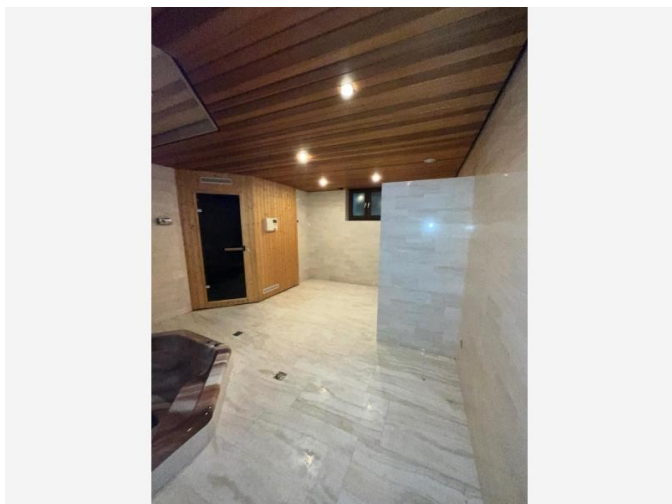
Alle plafonds zijn afgewerkt met valse plafonds in gipskarton plaatmateriaal hout en isolerende platen. Het is niet duidelijk of er pleisterwerk of ander verdacht asbestmateriaal aanwezig is achter deze valse plafonds, het is aangewezen om bijkomend onderzoek uit te voeren bij werken. Het plafond bestaat uit gipsplaten. Zonder destructieve handeling is het niet mogelijk om na te gaan of er asbesthoudende materialen aanwezig zijn achter de plafondafwerking. Als bij sloop of renovatie blijkt dat er boven dit plafond nog pleisterwerk aanwezig is, moet dit bemonsterd worden.

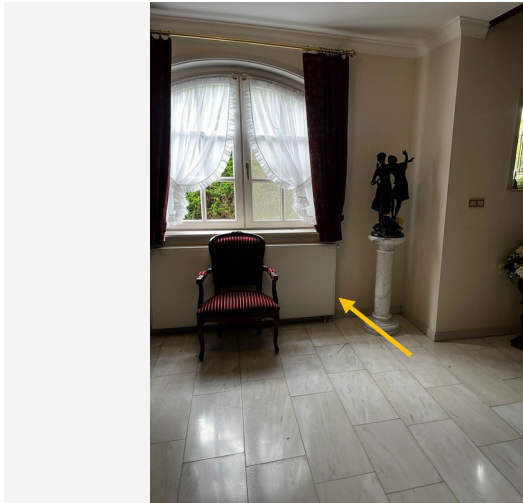
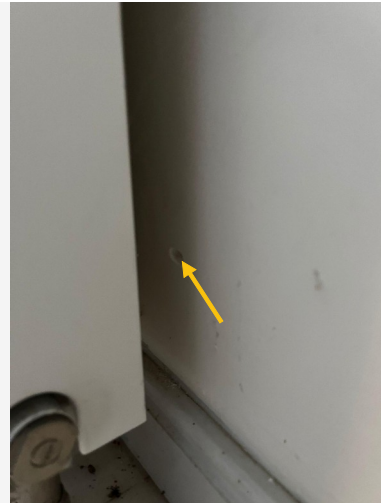
## Fiche 10: Muurpleister woning

Geen asbest

| Opmerking | <p>Volgens het inspectieprotocol is een monstername van het pleisterwerk verplicht om dit te identificeren als niet-asbesthoudend.</p> <p>Locatie staalnames: individuele ruimte: berging / natte ruimte: keuken / stookplaats: nvt / traphal</p> <p>De vermelde oppervlaktes en volumes betreffen een beredeneerde schatting. Er worden geen rechten verleend aan deze oppervlaktes/volumes. De dikte is een schatting die voorkomt uit de monsterplaatsen en is daarom niet altijd representatief.</p> |

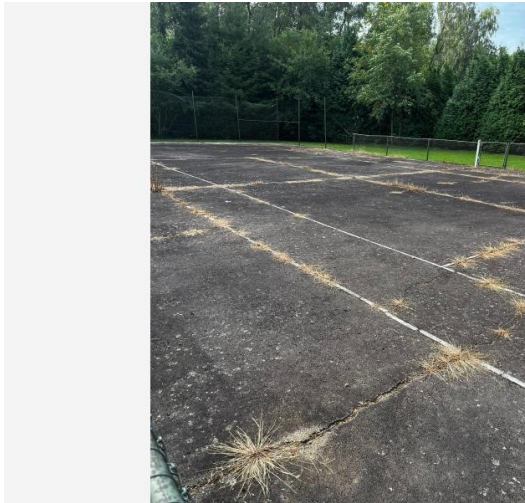
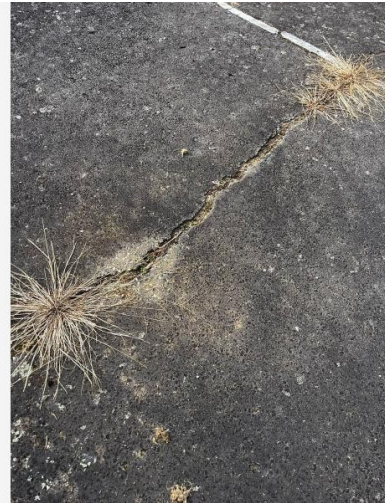
## Fiche 11: Asphalt tennisplein

Geen asbest

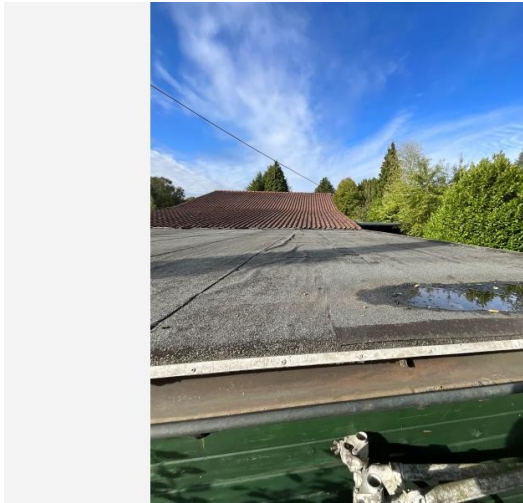
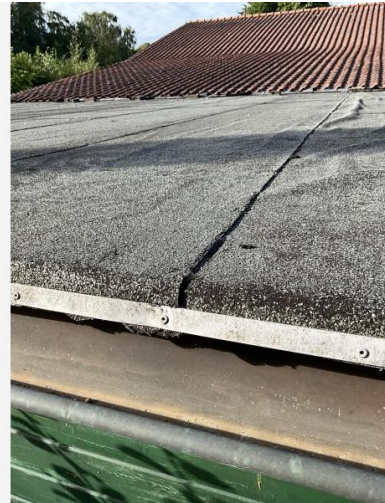
## Fiche 12: Roofing (met staalname)

Geen asbest

| Opmerking | <p>Er werd een staal genomen aan een uitstekend stuk roofing waardoor de waterdichtheid niet in het gedrang komt van de opstand . Er kan niet uitgesloten worden dat er onderlagen aanwezig zijn( bij dakwerken extra controle aangewezen)</p> <p>De vermelde oppervlaktes, diktes en volumes betreffen een beredeneerde schatting. Er worden geen rechten verleend aan deze oppervlaktes/diktes/volumes.</p> |

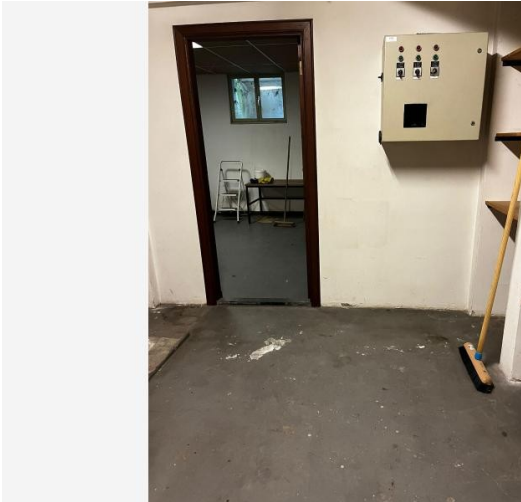
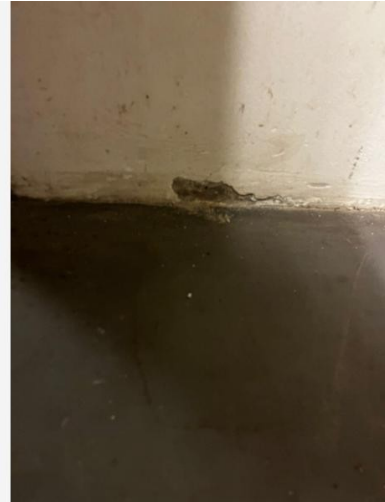
## Fiche 13: Cementering binnentoepassing (met staalname)

Geen asbest

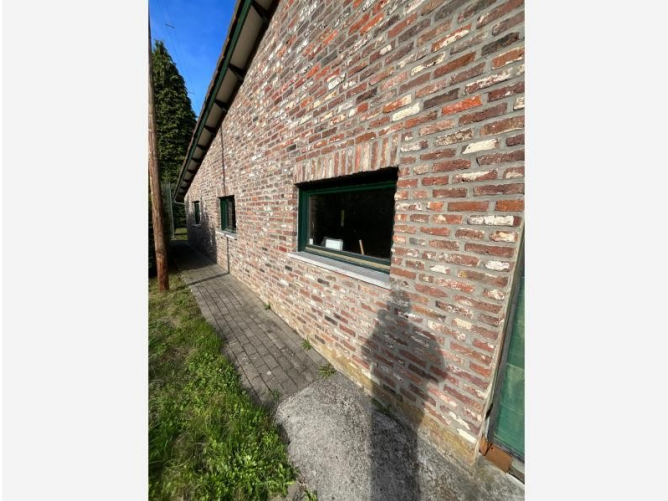
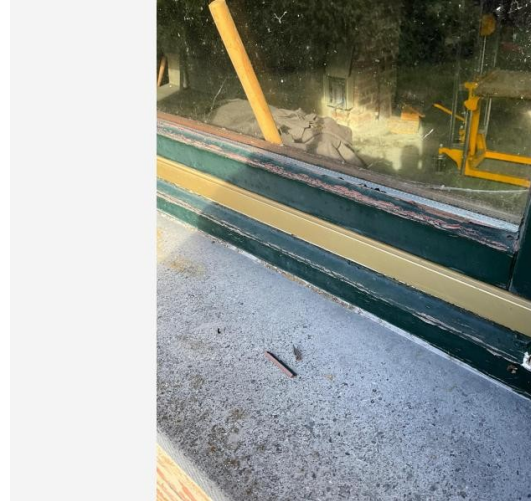
## Fiche 14: Stopverf (staalname)

Geen asbest

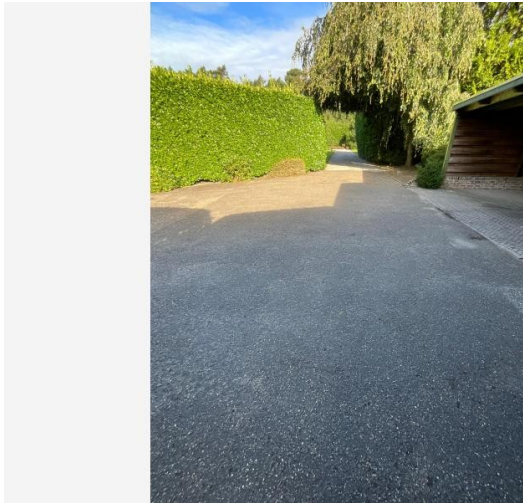
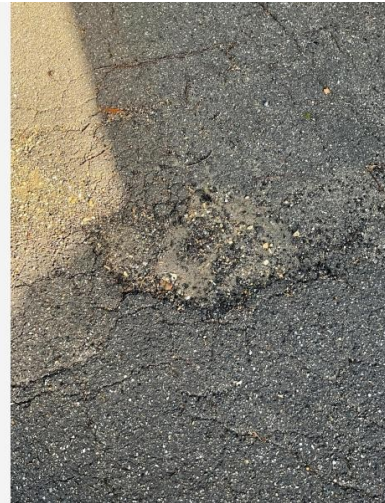
## Fiche 15: Asfalt oprit

Geen asbest
