# Asbestinventarisatetest

Bosduifstraat 10, 3530 Houthalen-Helchteren

Attestnummer : 20261001-000212.000

**Niet-asbestveilig**

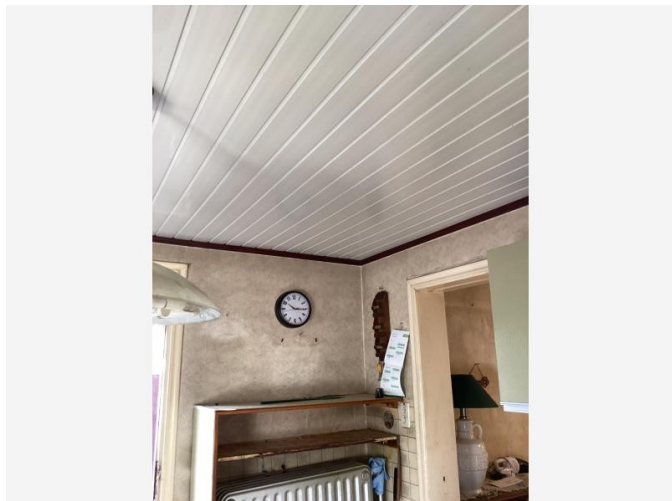
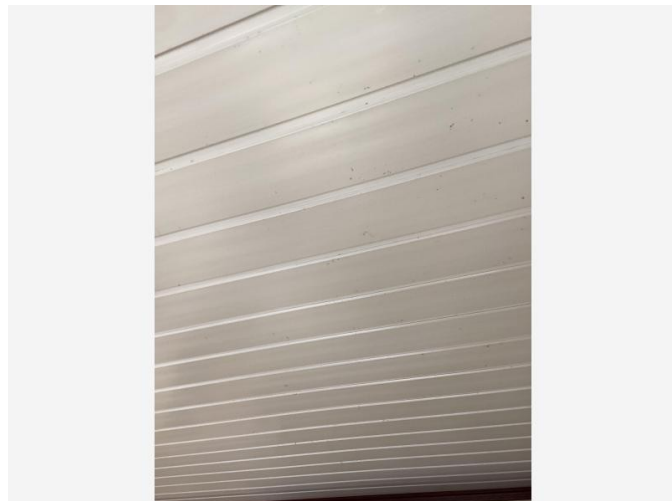
## Fiche 19: Plafondafwerking in gipskarton/hout/pvc/kurk

Advies

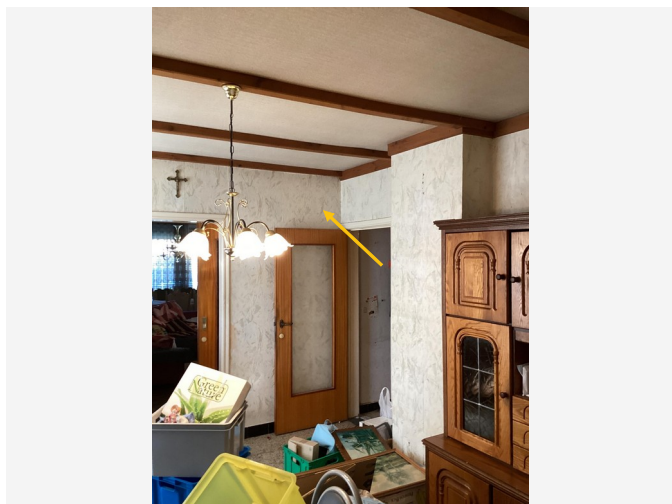
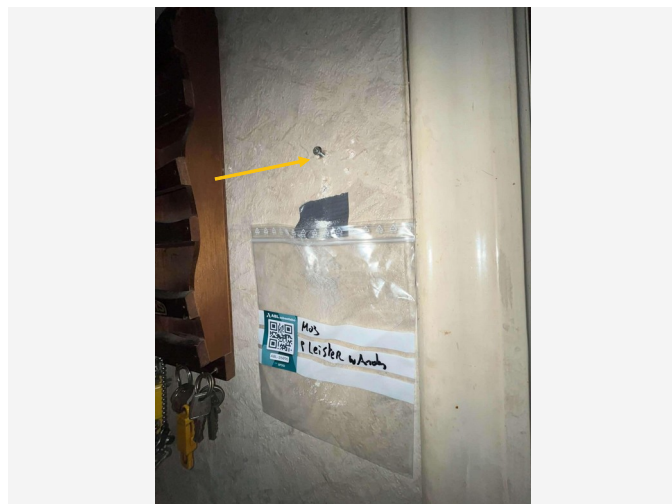
## Fiche 21: Pleisterwerk wanden

Geen asbest

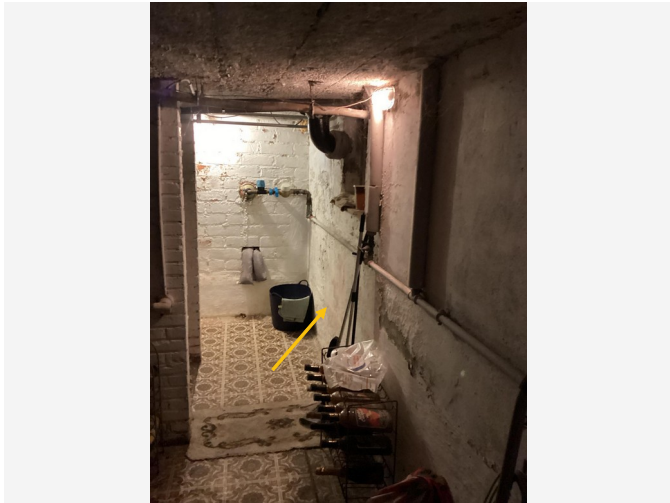
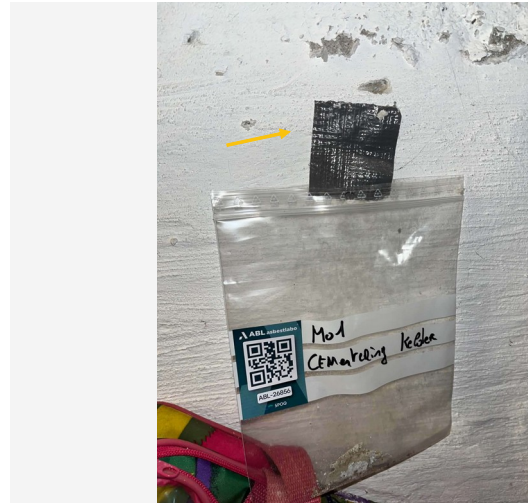
## Fiche 22: Cementering binnen

Geen asbest

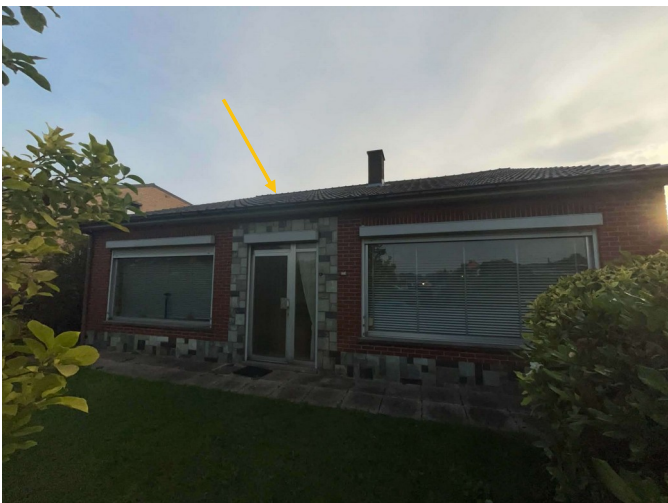
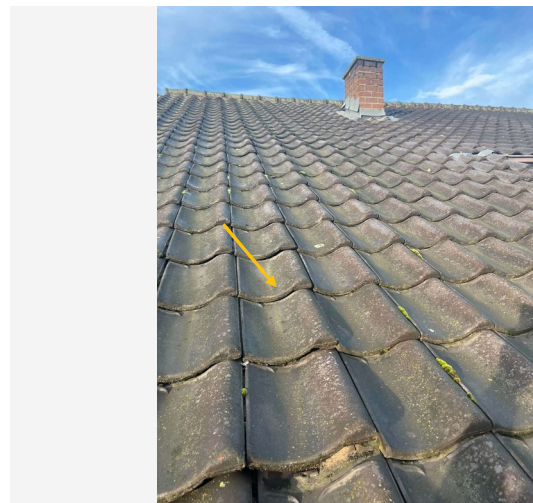
## Fiche 30: Dakbedekking - niet verdacht

| Beschrijving | Notitie | Terug te vinden op plannen |
|---|---|---|
| Fiche 30: Dakbedekking - niet verdacht | Dakbedekking woning: pannen<br><br>Dakbedekking veranda en overkapping: pcb<br><br>Dakbedekking garage: metalen golfplaten | Plan 1.13: Hoofdgebouw<br>Plan 2.5: Garage kopie |
