# Asbestinventarisatetest

Wiekstraat 81, 3600 Genk

Attestnummer : 20260827-000106.000

**Niet-asbestveilig**

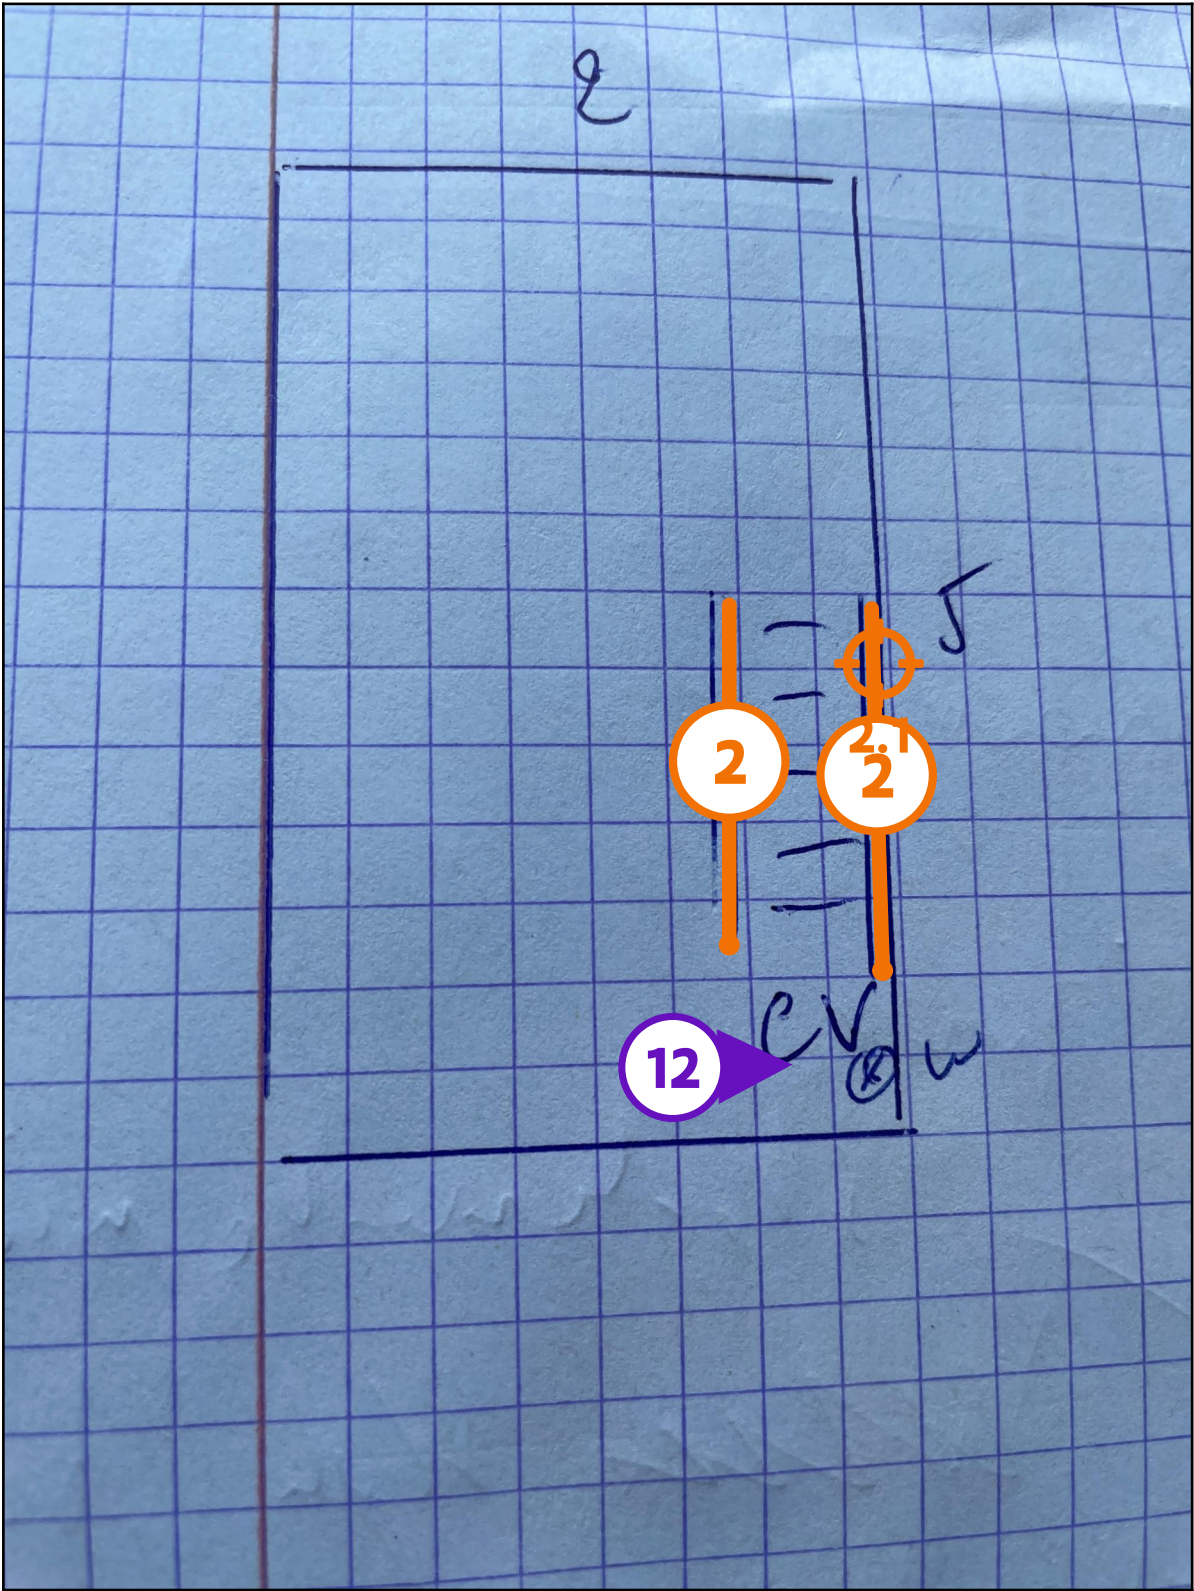
Plan 1.4: grondplan kelder

| 2. vloerzeil kelder | Asbestmateriaal | <a href="#">Verwijderen</a> |

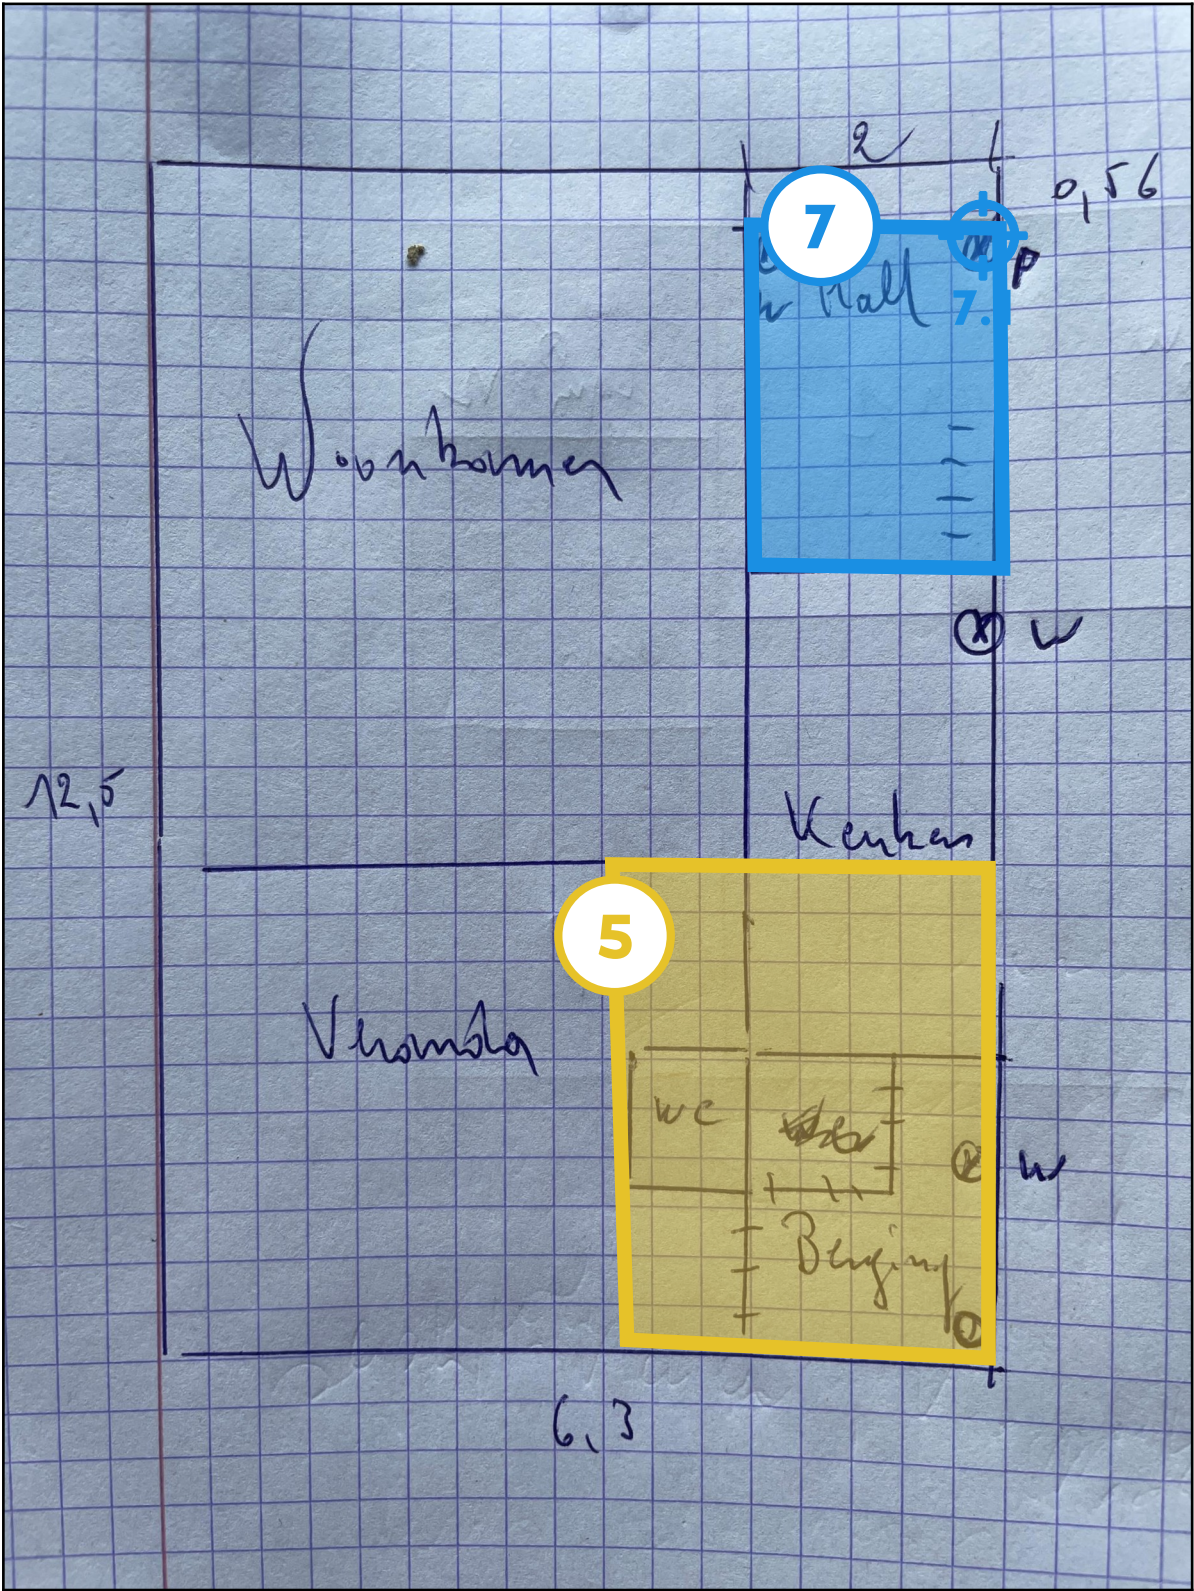
Plan 1.5: grondplan gelijkvloers

| 5. roofing achterbouw | Asbestmateriaal | Zorgvuldig beheren |

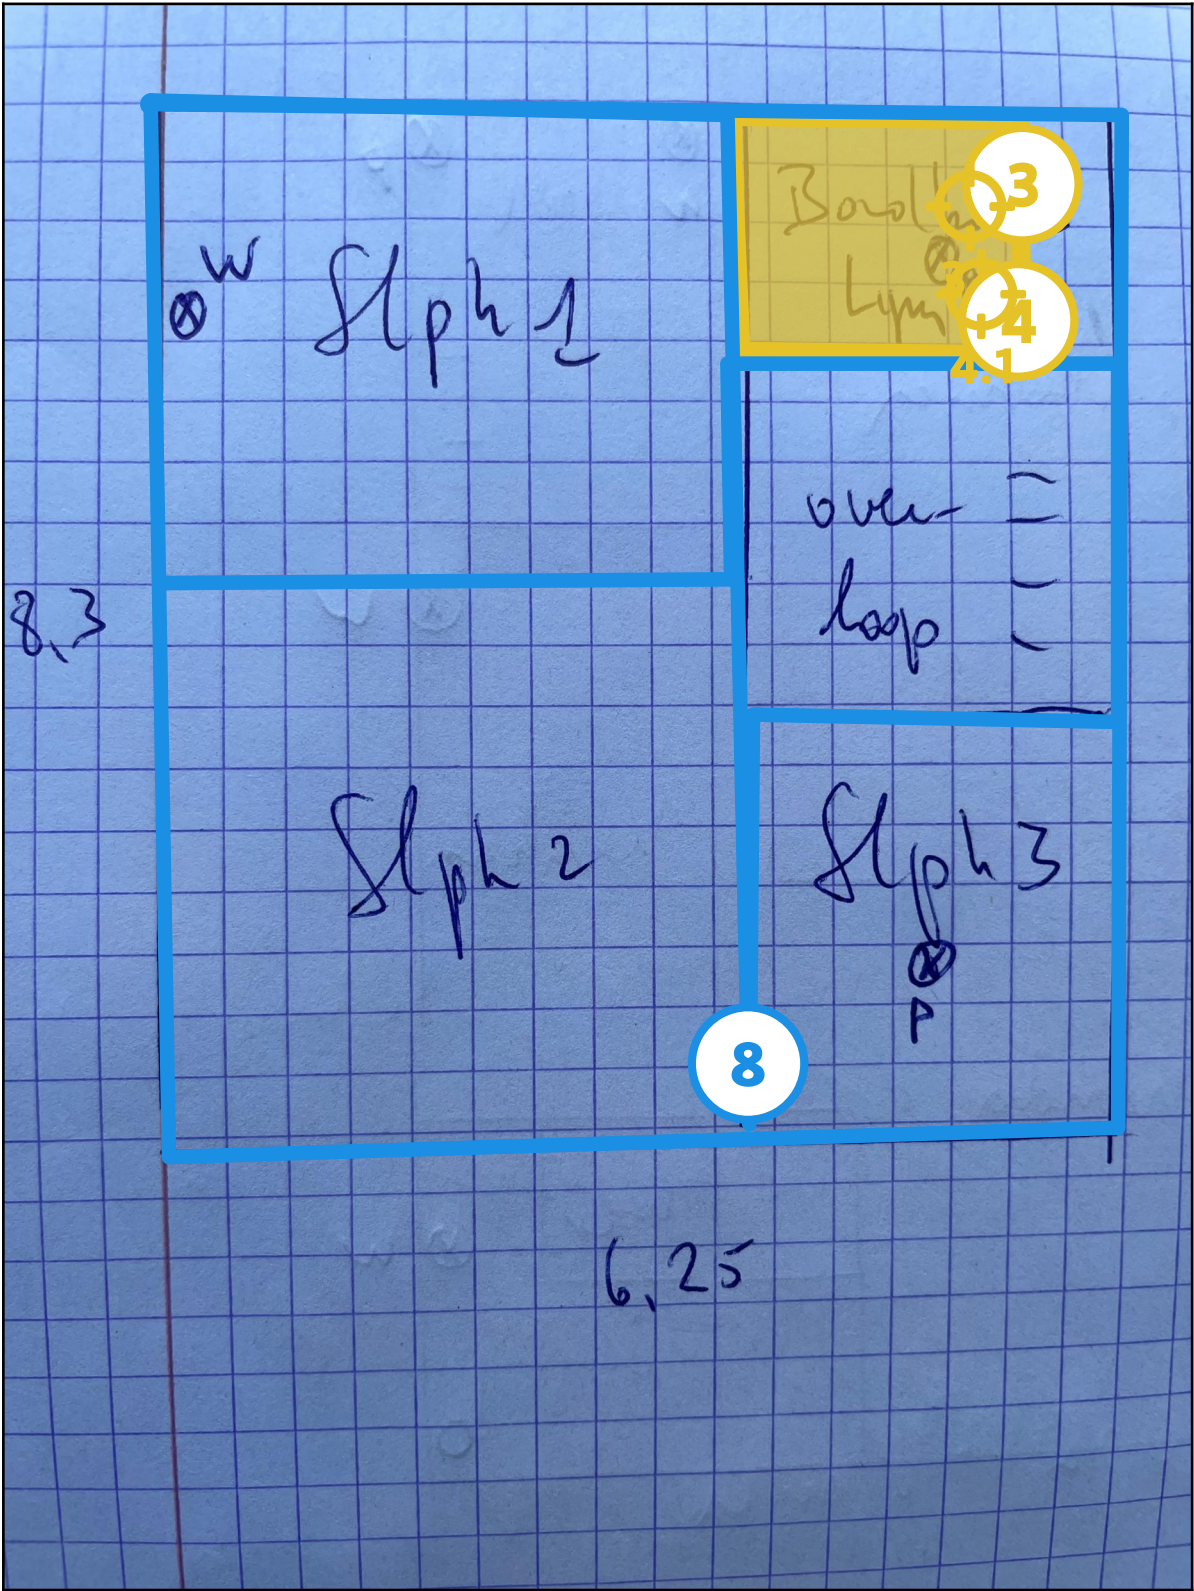
Plan 1.8: grondplan verdiep 1

| 3. vloertegels badkamer | Asbestmateriaal | Zorgvuldig beheren |
| 4. vloerlijm badkamer | Asbestmateriaal | Zorgvuldig beheren |

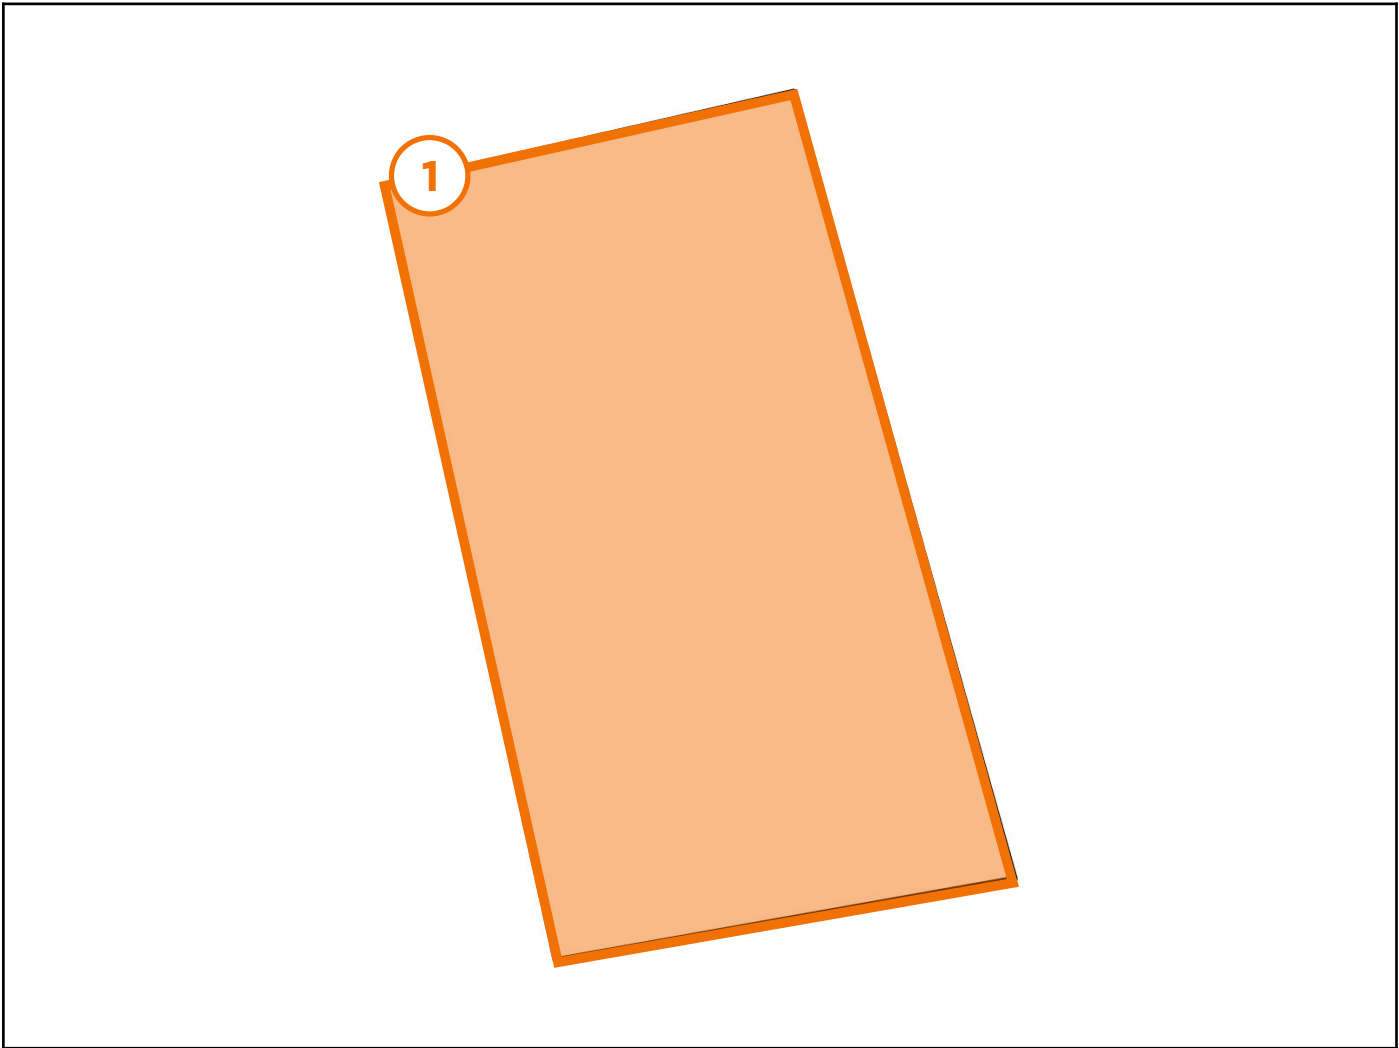
# Plan 2.1: Bijgebouw plan

| Beschrijving | Type | Actie |
|---|---|---|
| 1. golfplaten garage | Asbestmateriaal | Verwijderen |

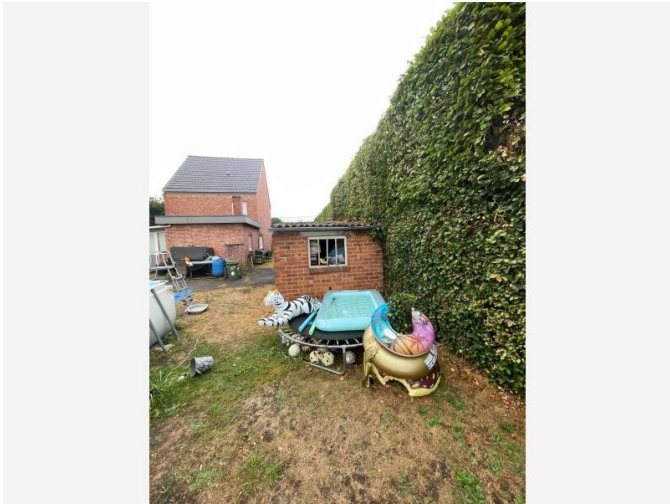
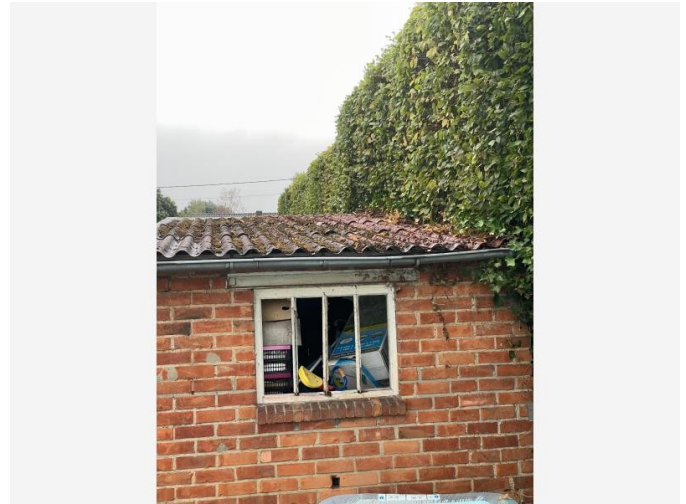
| Eindbeoordeling materiaalrisico | Verhoogd materiaalrisico en/of verhoogde kans op vezelvrijgave |

| Gebondenheid | Categorie 1: hechtgebonden in oorsprong |
| Asbestsoort (vezeltype) | Crocidoliet aanwezig |
| Asbestconcentratie | Laag (< 50%) |
| Afschermingsgraad van het gehele materiaal | Geheel of deels vrij aan de buitenlucht, maar geen contact met binnenlucht |
| Toestand van het materiaal | Matig beschadigd, matig verweerd |

| Beschrijving | golfplaten garage |
| Asbestmateriaal | Dak- en gevelbekleding - Golfplaat |

Het asbestmateriaal valt onder de mijlpaal van 2034.

Verwijderen

- Zorg voor een veilig beheer. Vermijd het beschadigen van het asbestmateriaal. Controleer de toestand jaarlijks op wijzigingen.
- Hemelwater dat afspoelt van asbestcement daken of gevels kan asbestdeeltjes bevatten. Gebruik het enkel voor gesloten circuits (bv. spoelen toiletten). Reinig na het vervangen van het dak of de gevel de dakgoten en regenwaterput of -ton om asbesthoudend sediment of slib te verwijderen
- Voer bijkomende staalname(s) uit.

- Eenvoudige handelingen: mag via doe-het-zelf of door werknemer(s) met opleidingsattest eenvoudige handelingen  
Verwijder dit materiaal bij renovatie.

Fixeer of bevochtig de toepassing voor verwijdering. Verpak het dubbel en gebruik FFP3-mondmasker, wegwerphandschoenen, wegwerpoverall Cat. III type 5/6 en afspoelbaar schoeisel.

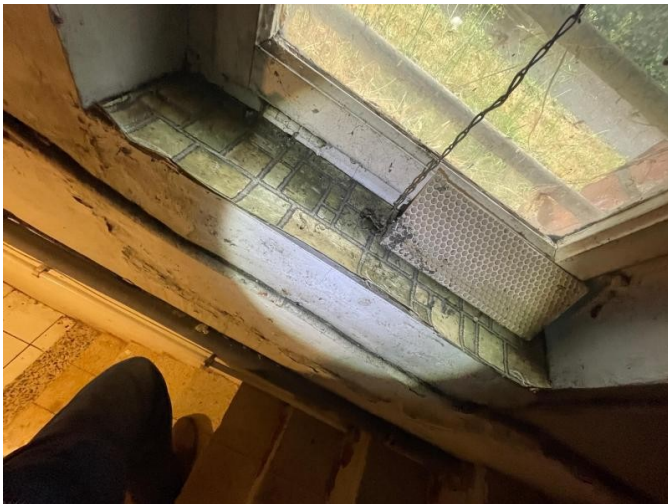
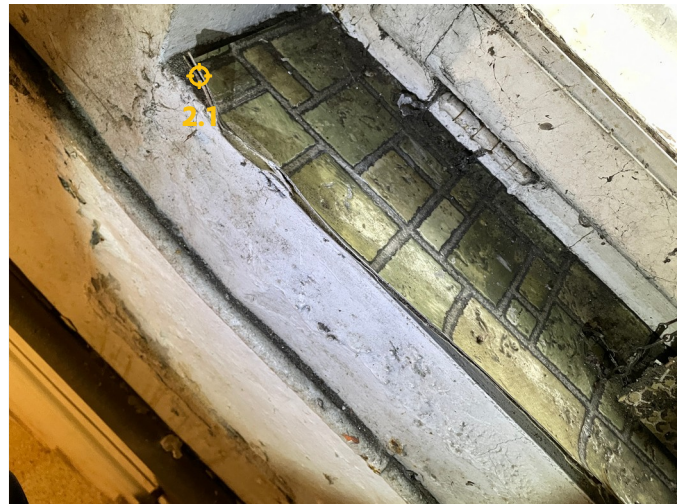
| Eindbeoordeling materiaalrisico | Verhoogd materiaalrisico en/of verhoogde kans op vezelvrijgave |

| Gebondenheid | Categorie 2: niet-hechtgebonden met matrix |
| Asbestsoort (vezeltype) | Alleen chrysotiel aanwezig |
| Asbestconcentratie | Hoog ( $\geq 50\%$ ) |
| Afschermingsgraad van het gehele materiaal | Geheel of deels vrij aan de binnenlucht, maar geen contact met binnenluchtstromen |
| Toestand van het materiaal | Licht beschadigd, licht verweerd. Intacte calciumsilicaatplaat of materiaal met categorie 3-gebondenheid |

| Beschrijving | vloerzeil kelder |
| Asbestmateriaal | Prefab - afwerking - Vloerzeil |

Het asbestmateriaal valt onder de mijlpaal van 2034.

Verwijderen

- Zorg voor een veilig beheer. Vermijd het beschadigen van het asbestmateriaal. Controleer de toestand jaarlijks op wijzigingen.
- Scherm in afwachting van verwijdering het asbestmateriaal af van luchtstromingen en verstoring: bijvoorbeeld door het te verpakken, te fixeren, af te dekken, signalisatie - afbakening aan te brengen, ...

- Hermetische zone (erkend asbestverwijderaar)  
Indien deze toepassing verwijderd wordt komen er asbesthoudende vezels vrij. Neem daarom bij verwijdering/werken contact op met een erkend verwijderaar.

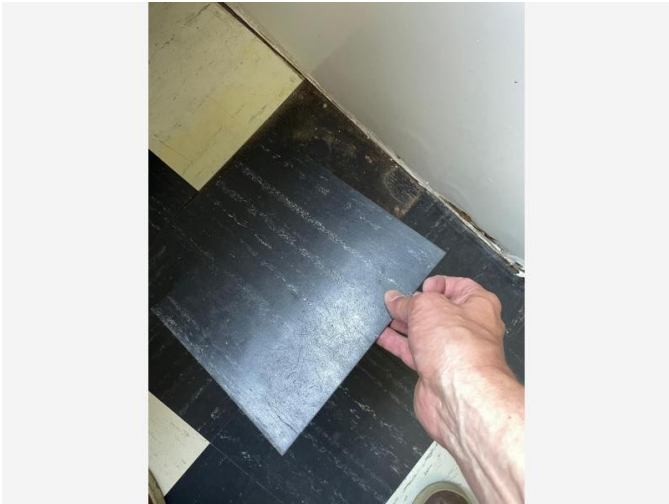
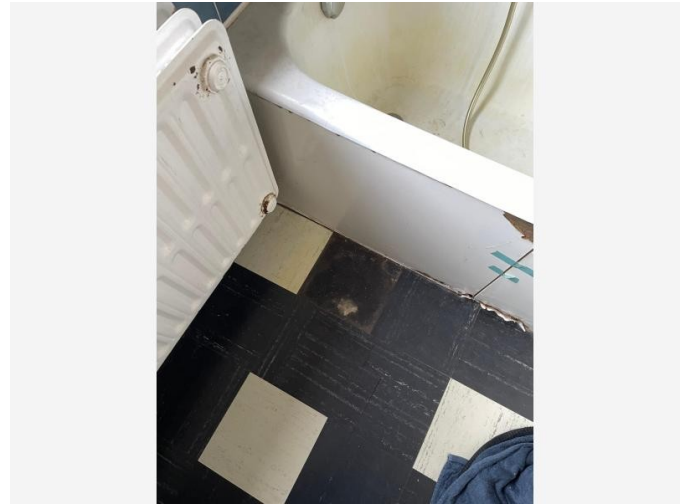
| Eindbeoordeling materiaalrisico | Laag materiaalrisico en/of verlaagde kans op vezelvrijgave |

| Gebondenheid | Categorie 1: hechtgebonden in oorsprong |
| Asbestsoort (vezeltype) | Alleen chrysotiel aanwezig |
| Asbestconcentratie | Laag (< 50%) |
| Toestand van het materiaal | Licht beschadigd, licht verweerd. Intacte calciumsilicaatplaat of materiaal met categorie 3-gebondenheid |

| Beschrijving | vloertegels badkamer |
| Asbestmateriaal | Prefab - afwerking - Tegel |

Het asbestmateriaal valt onder de mijlpaal van 2040.

Zorgvuldig beheren

- Zorg voor een veilig beheer. Vermijd het beschadigen van het asbestmateriaal. Controleer de toestand jaarlijks op wijzigingen.
- Scherm in afwachting van verwijdering het asbestmateriaal af van luchtstromingen en verstoring: bijvoorbeeld door het te verpakken, te fixeren, af te dekken, signalisatie - afbakening aan te brengen, ...

- Hermetische zone (erkend asbestverwijderaar)  
Indien deze toepassing verwijderd wordt komen er asbesthoudende vezels vrij. Neem daarom bij verwijdering/werken contact op met een erkend verwijderaar.

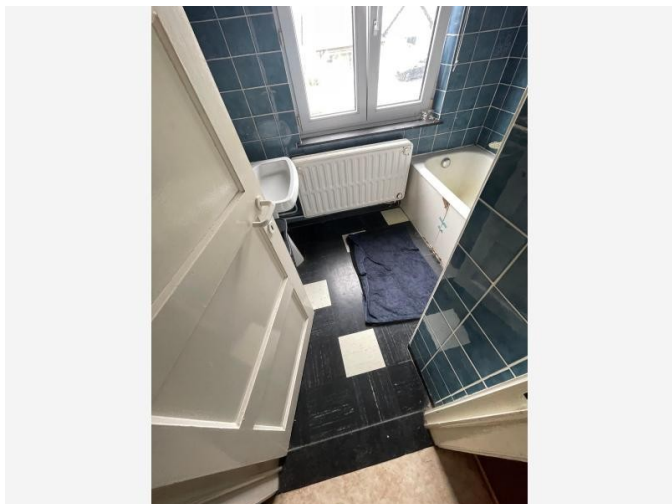
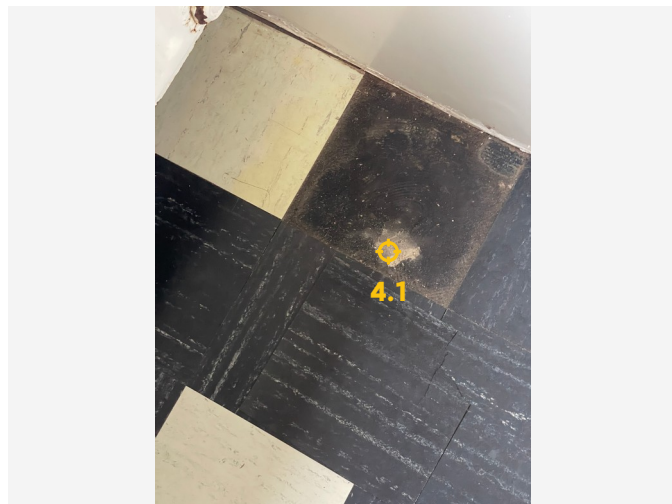
| Eindbeoordeling materiaalrisico | Laag materiaalrisico en/of verlaagde kans op vezelvrijgave |

| Gebondenheid | Categorie 1: hechtgebonden in oorsprong |
| Asbestsoort (vezeltype) | Alleen chrysotiel aanwezig |
| Asbestconcentratie | Laag (< 50%) |
| Afschermingsgraad van het gehele materiaal | Geheel of deels vrij aan de binnenlucht, maar geen contact met binnenluchtstromen |

Het asbestmateriaal valt onder de mijlpaal van 2040.

Zorgvuldig beheren

- Zorg voor een veilig beheer. Vermijd het beschadigen van het asbestmateriaal. Controleer de toestand jaarlijks op wijzigingen.
- Scherm in afwachting van verwijdering het asbestmateriaal af van luchtstromingen en verstoring: bijvoorbeeld door het te verpakken, te fixeren, af te dekken, signalisatie - afbakening aan te brengen, ...

- Hermetische zone (erkend asbestverwijderaar)  
Indien deze toepassing verwijderd wordt komen er asbesthoudende vezels vrij. Neem daarom bij verwijdering/werken contact op met een erkend verwijderaar.

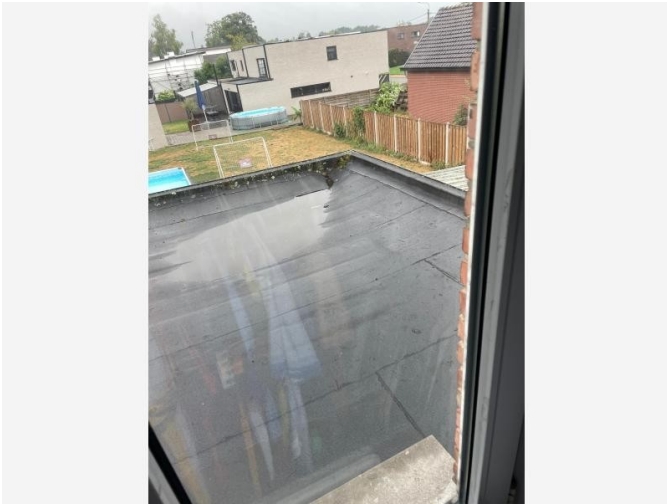
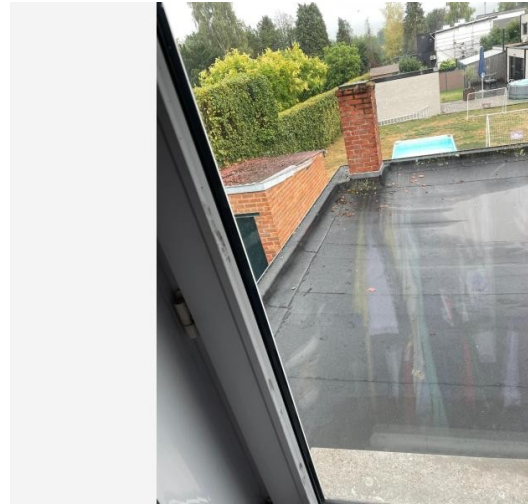
| Opmerking | <p>Er is geen staalname gebeurd door de grote kans op lekschade: De dakbedekking is nog in goede staat, maar er kan geen staalname zijn zonder deze te beschadigen.</p> <p>Er kan geen uitspraak gedaan worden over onderliggende lagen: Hiervoor is een destructief onderzoek nodig.</p> |

Fixeer of bevochtig de toepassing voor verwijdering. Verpak het dubbel en gebruik FFP3-mondmasker, wegwerphandschoenen, wegwerpoverall Cat. III type 5/6 en afspoelbaar schoeisel.
