# Asbestinventarisatattest

Henri Dunantstraat 34, 3620 Lanaken

Attestnummer : 20260909-000374.000

Uitgegeven op : 09.09.2026

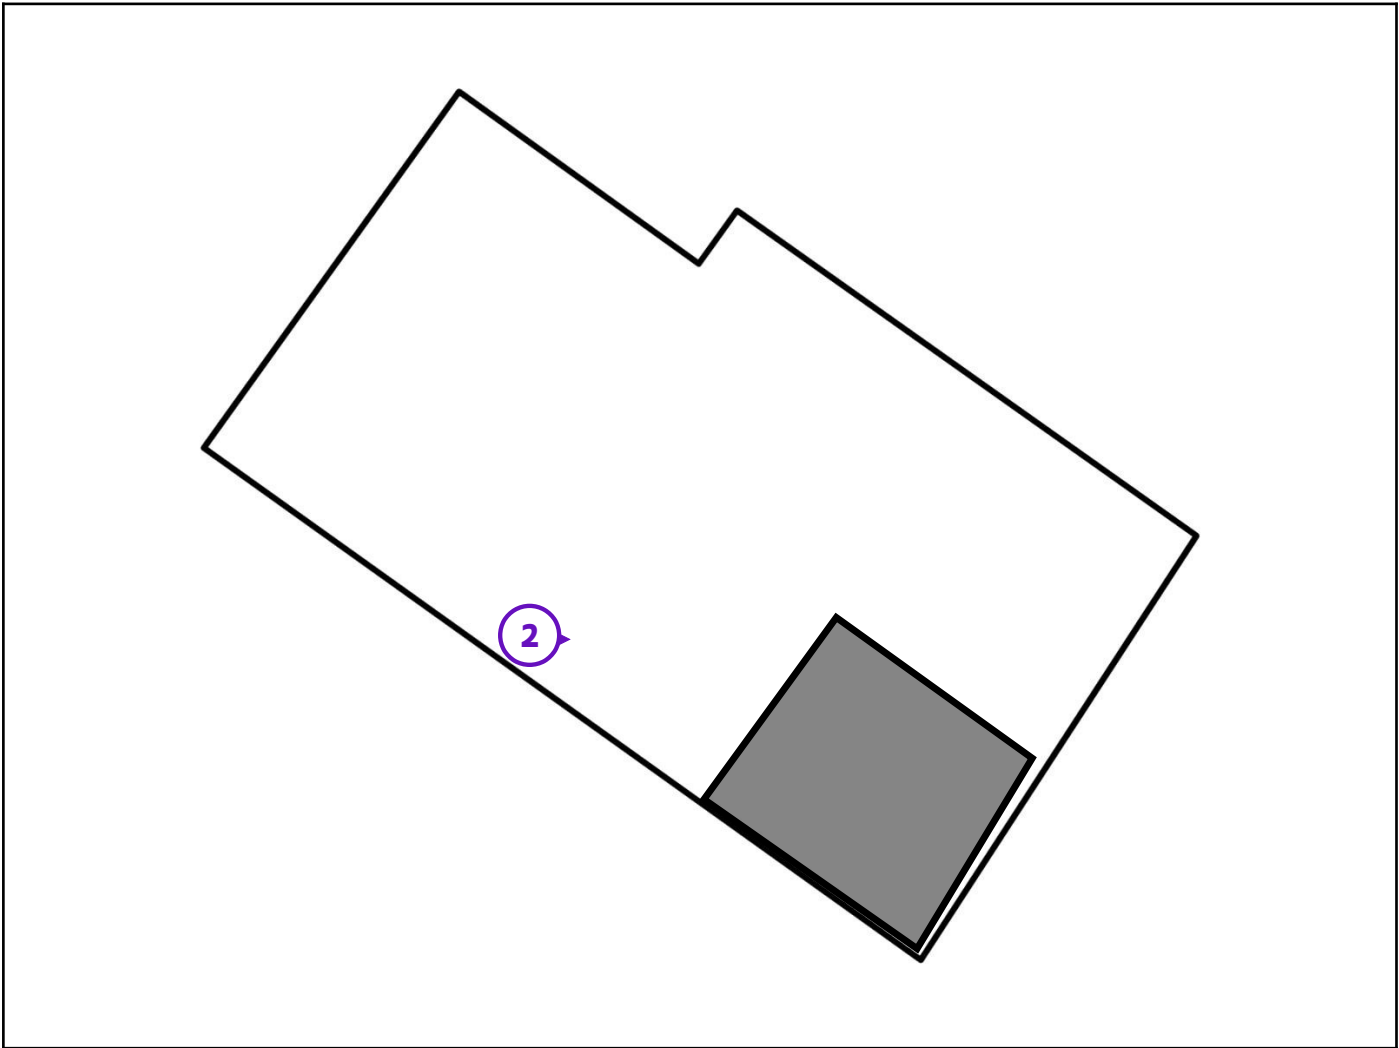
# Plan 1.5: dakenplan

| Beschrijving | Type | Actie |
|---|---|---|
| 2. Schoorsteen rookgaskanaal | Beperking | - |

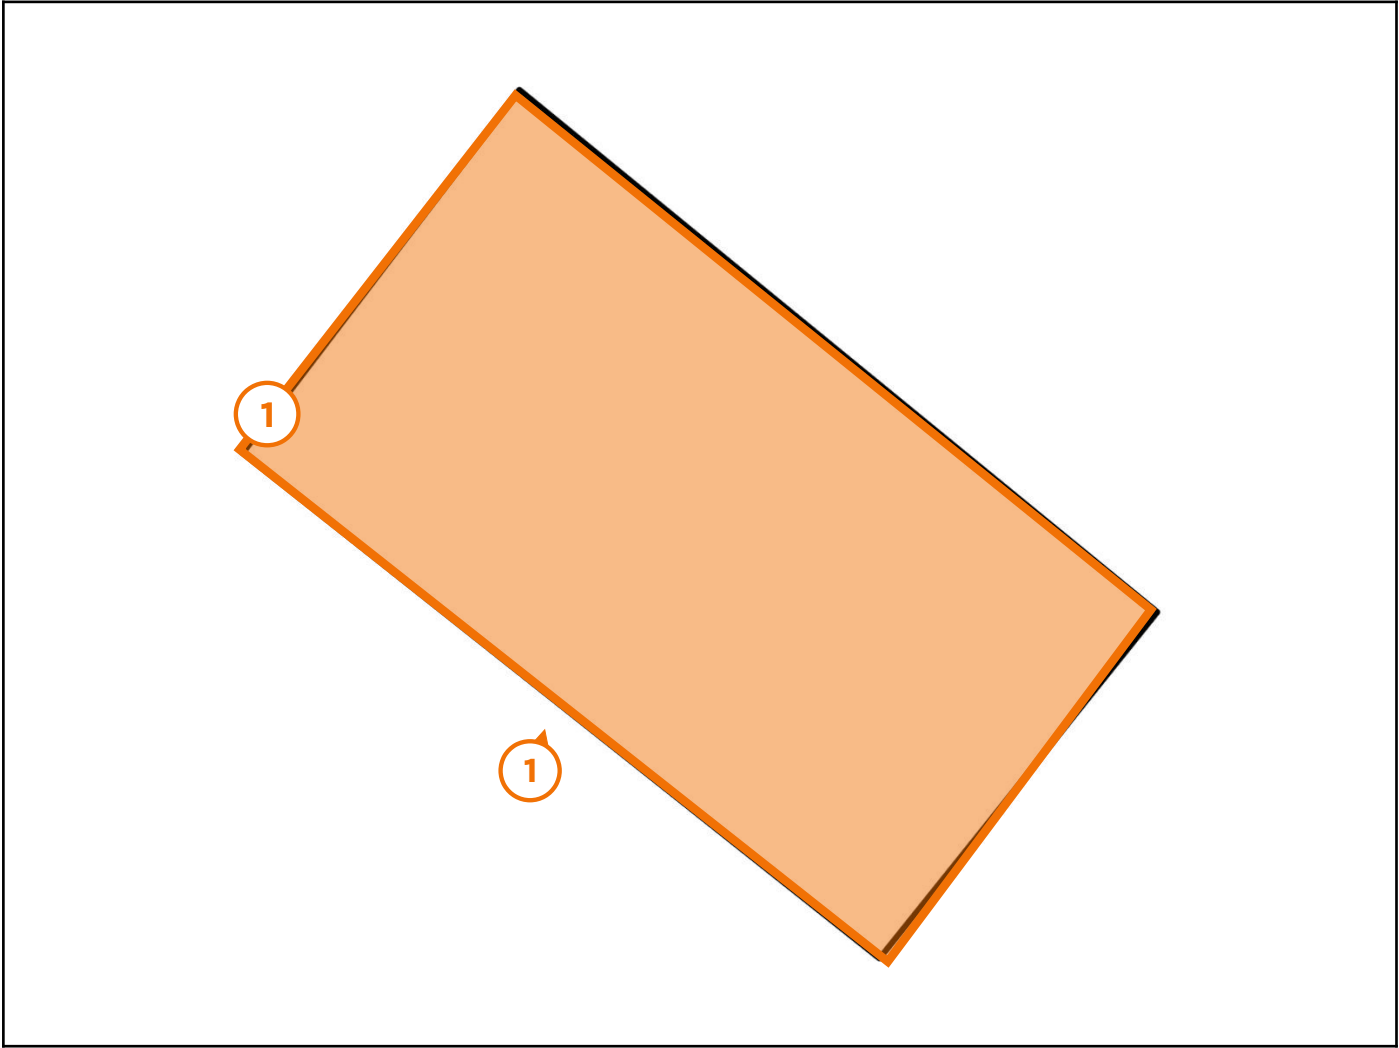
## Plan 2.2: stal dakenplan

| Beschrijving | Type | Actie |
|---|---|---|
| 1. Dak stal in golfplaten (cement) | Asbestmateriaal | <a href="#">Verwijderen</a> |

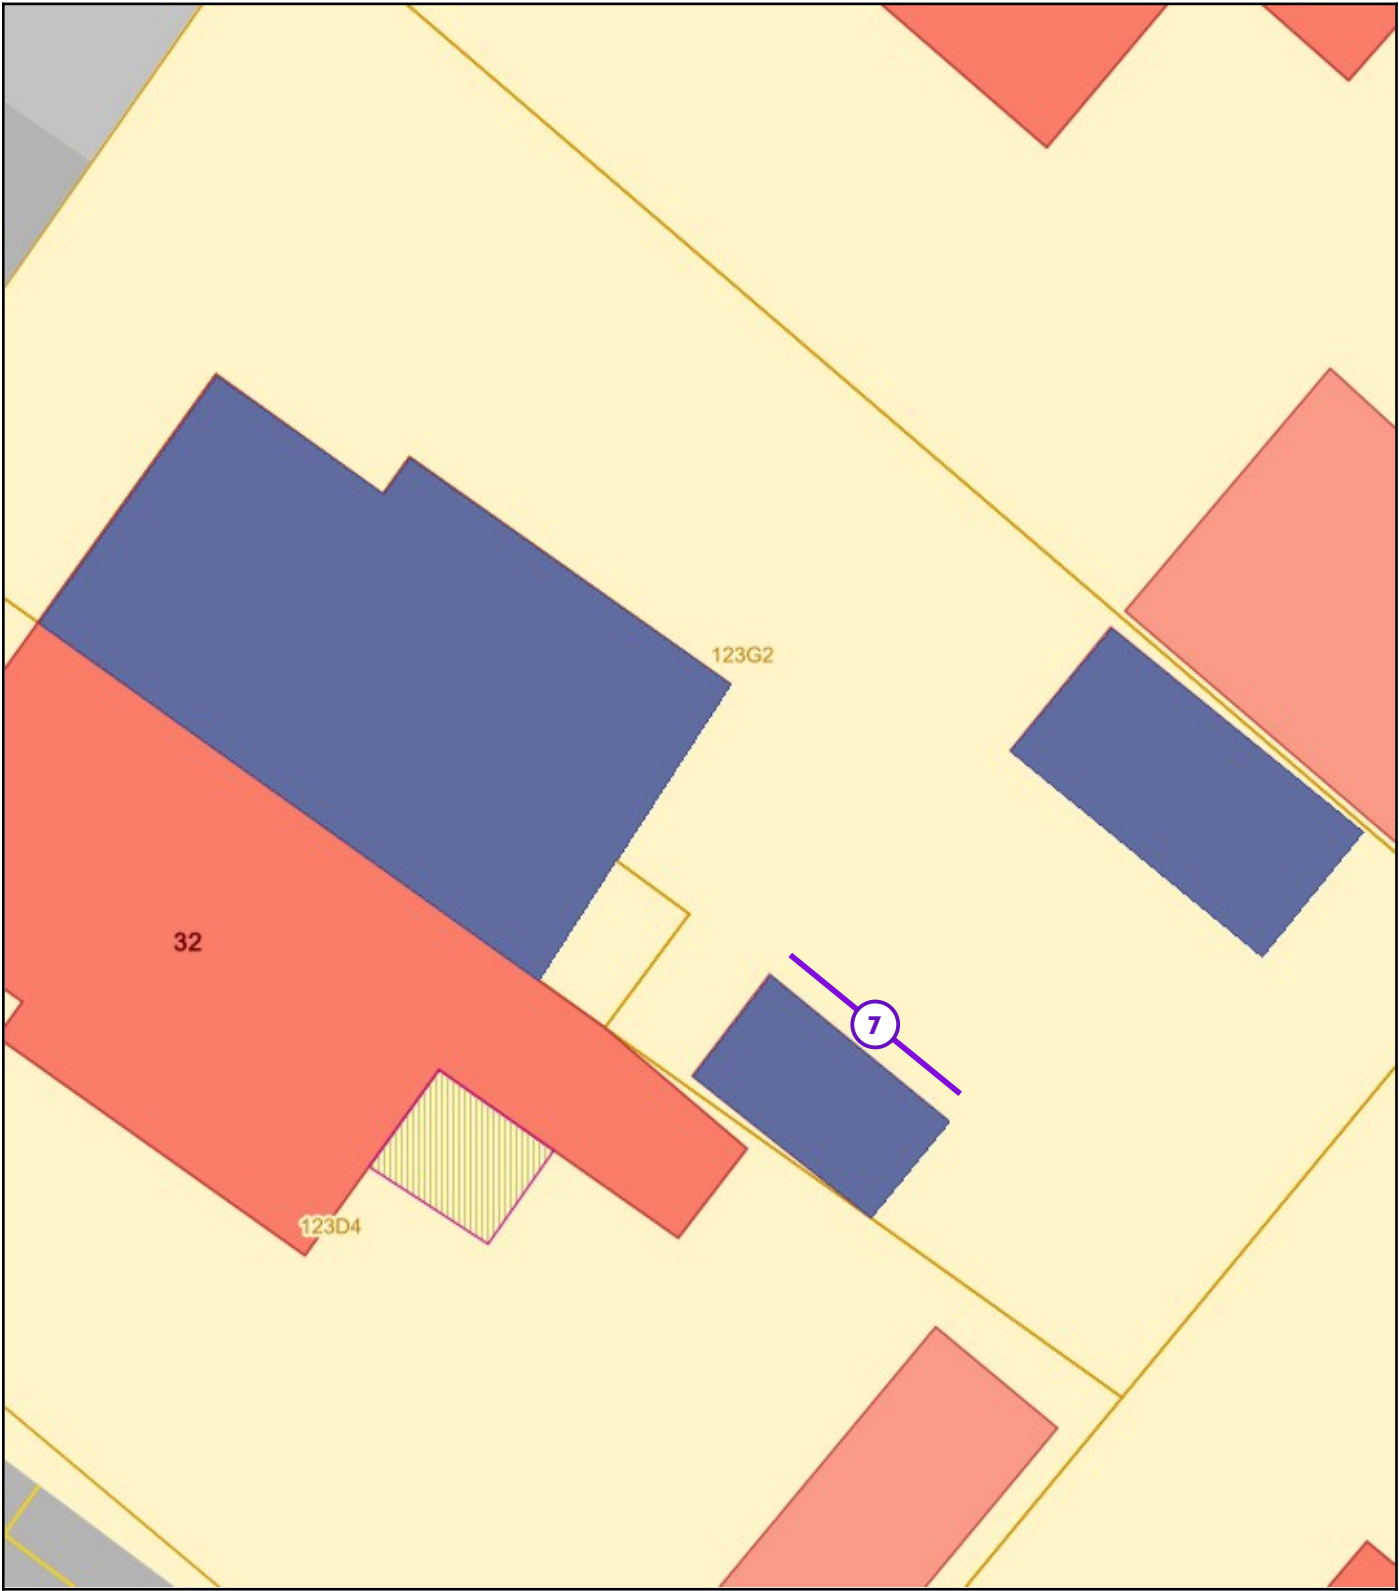
# Plan 4.1: Afdrui zones/afvloe zones

| 7. golfplaten stal | Afdruipzone/afvloeizone | - |

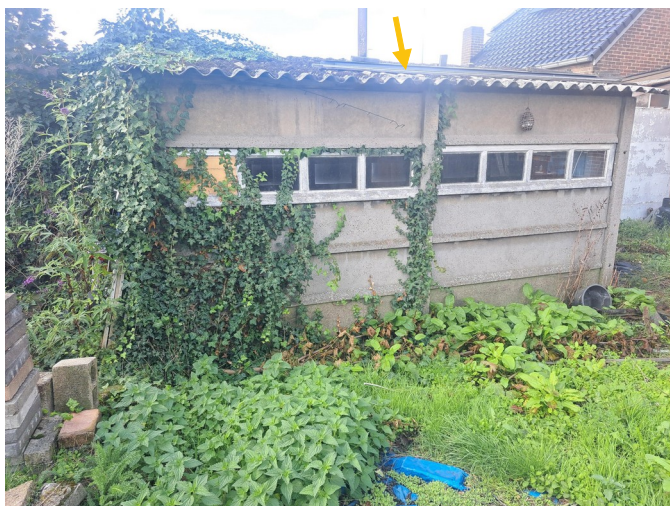
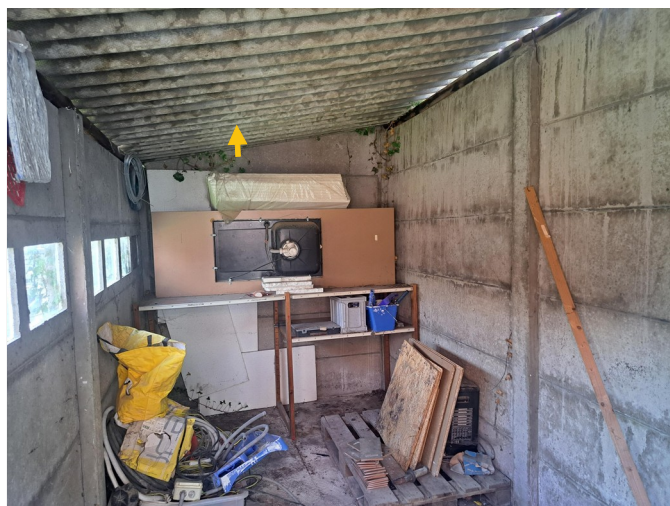
Het asbestmateriaal valt onder de mijlpaal van 2034.

| Eindbeoordeling materiaalrisico | Verhoogd materiaalrisico en/of verhoogde kans op vezelvrijgave |

| Asbestsoort (vezeltype) | Crocidoliet aanwezig |
| Toestand van het materiaal | Licht beschadigd, licht verweerd. Intacte calciumsilicaatplaat of materiaal met categorie 3-gebondenheid |

| Beschrijving | Dak stal in golfplaten (cement) |
| Asbestmateriaal | Dak- en gevelbekleding - Golfplaat |

Verwijderen

- Verwijder dit asbestmateriaal zo snel mogelijk. Volg de toestand goed op.
- Hemelwater dat afspoelt van asbestcement daken of gevels kan asbestdeeltjes bevatten. Gebruik het enkel voor gesloten circuits (bv. spoelen toiletten). Reinig na het vervangen van het dak of de gevel de dakgoten en regenwaterput of -ton om asbesthoudend sediment of slib te verwijderen
- Voer bijkomende staalname(s) uit.

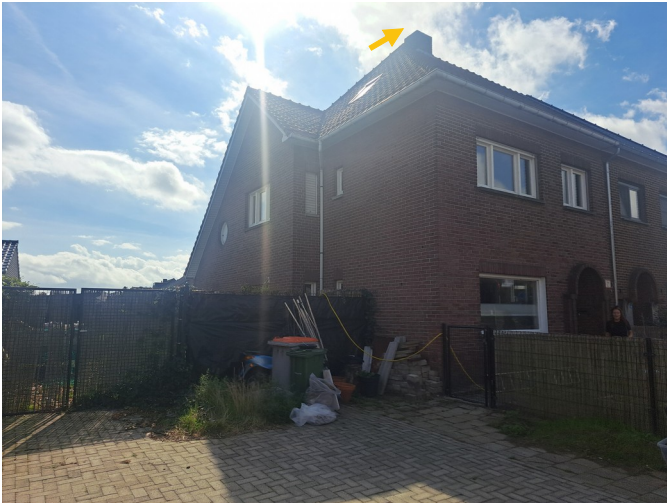
Situeringfoto

**Reden:** Het te onderzoeken materiaal situeert zich hoger dan 3,50 m te rekenen vanaf een veilige ondergrond

**Uitleg van de asbestdeskundige:** Het rookgaskanaal is niet beoordeeld. Aan de binnenzijde is de kachel aangesloten. Aan de buitenzijde is het hoger dan 3,5 meter om de schoorsteen te inspecteren. Het is niet zichtbaar of er een asbestverdacht rookgaskanaal aanwezig is in de schoorsteen. Conform ons inspectieprotocol mogen wij een beperking inroepen voor hoogtes hoger dan 3,5 m. Indien men dit wil laten onderzoeken, dient er een nieuwe afspraak gemaakt te worden en moet er een hoogtewerker voorzien worden, evenals iemand die bevoegd is om deze te bedienen en eventueel een techniek die de al dan niet aanwezige schouwwhoed kan afnemen en weer terugplaatsen.

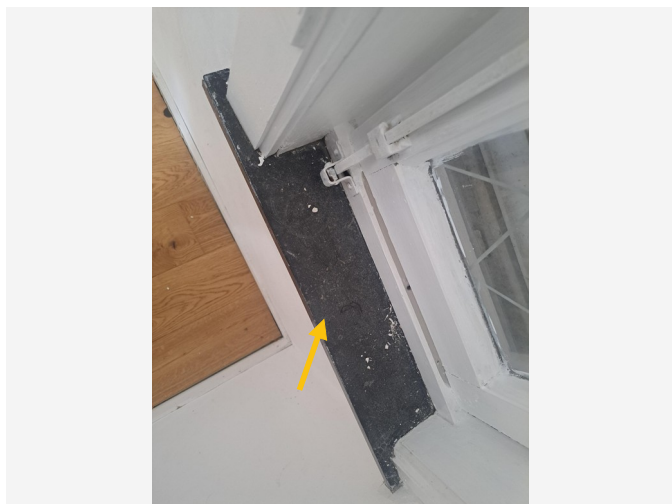
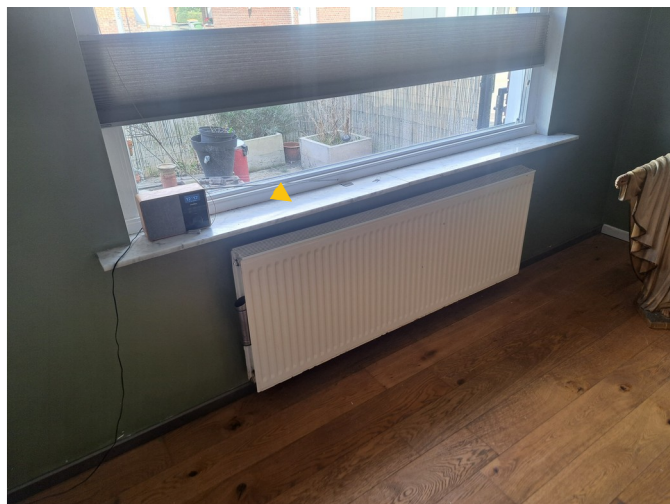
| Basis voor advies | De asbestdeskundige beoordeelt het materiaal als niet-asbestverdacht. |

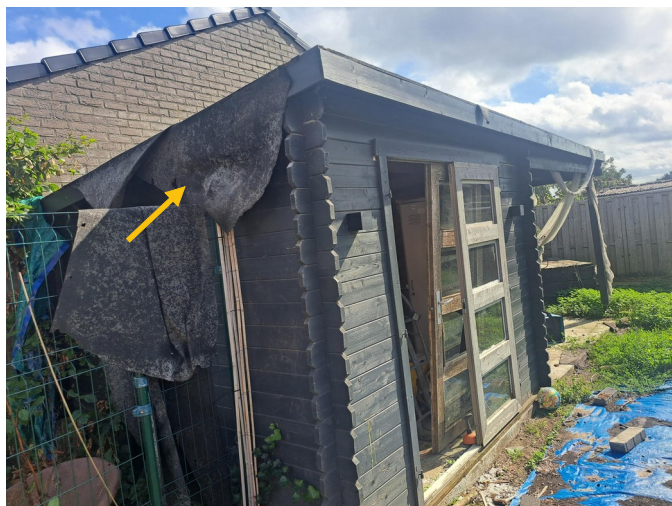
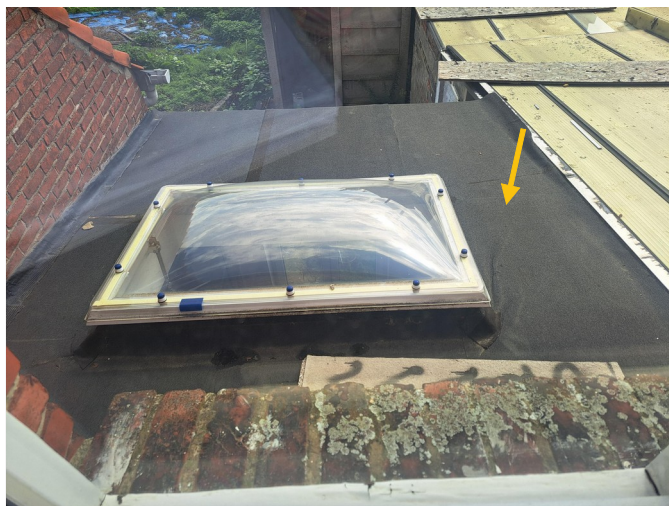
## Fiche 4: Roofing plat dak

Geen asbest

| # | Type | Referentie | Resultaat |
|---|---|---|---|
| 4.1 | Puntmonster | g5033 | Geen asbest |

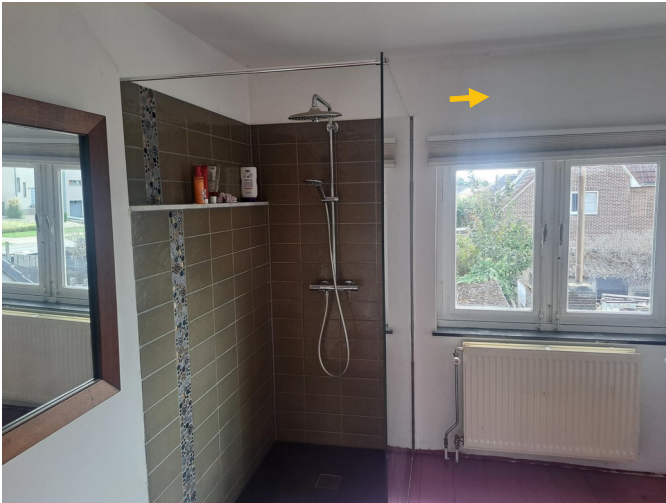
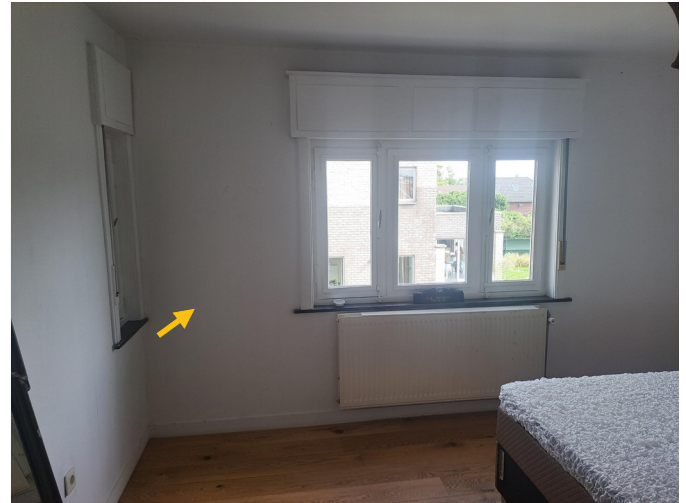
## Fiche 5: pleister wanden

Geen asbest

| # | Type | Referentie | Resultaat |
|---|---|---|---|
| 5.1 | Mengmonster | g5031 | Geen asbest |

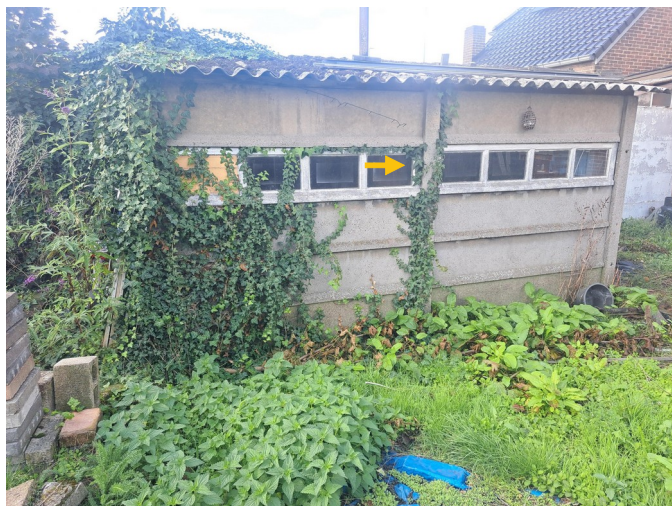
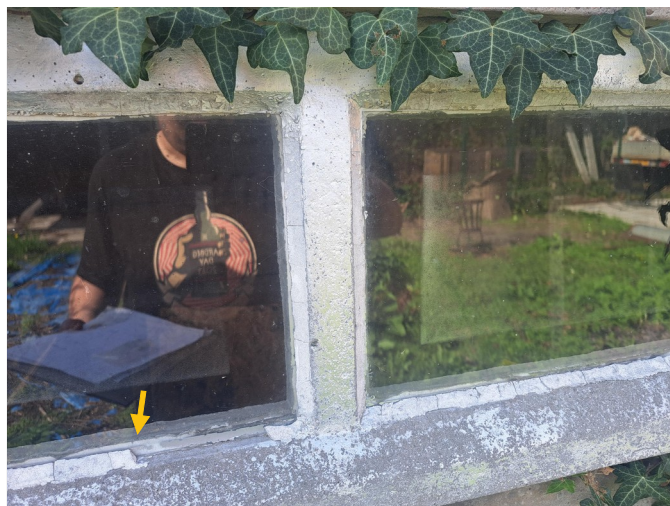
## Fiche 6: mastiek houten ramen en ramen stal

Geen asbest

| # | Type | Referentie | Resultaat |
|---|---|---|---|
| 6.1 | Puntmonster | g5032 | Geen asbest |

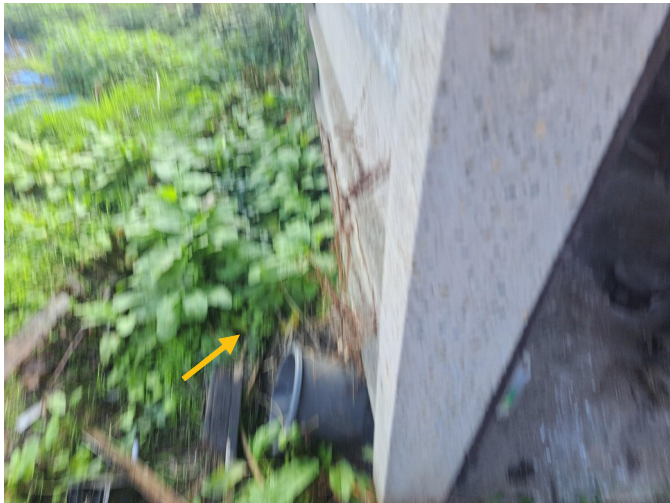
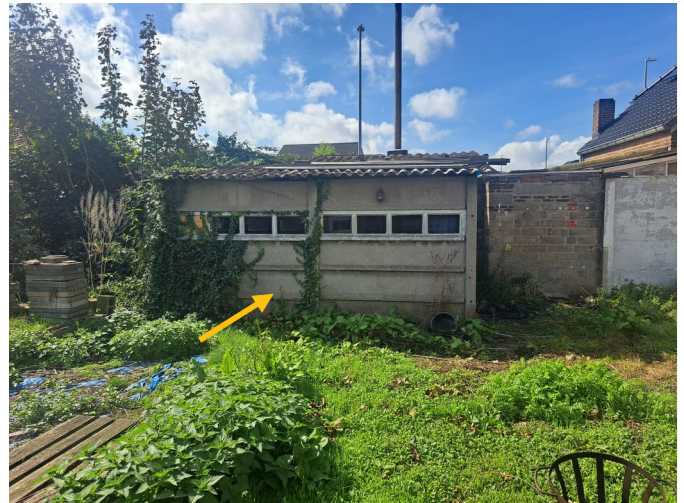
Afspoelend regenwater kan asbestdeeltjes van verweerde asbestcementen dak- of gevelbekleding meenemen naar de bodem. De asbestdeeltjes in de bodem vormen een laag risico: bodempartikels houden de asbestdeeltjes voldoende vast om gezondheidsrisico's te vermijden. Door deze asbesthoudende bodemzone zorgvuldig te beheren, vermijdt u gezondheidsrisico's.

| Bron van de asbestdeeltjes | Bron is nog aanwezig |
| Afmetingen (lengte - breedte - diepte) | <ul style="list-style-type: none"><li>• 4,00 m - 0,50 m - 0,30 m</li></ul> |

- Om het afspoelen van asbestdeeltjes te stoppen, is het verstandig om de verwijdering van de dak- of gevelbekleding in te plannen en in afwachting hiervan een dakgoot te plaatsen om het regenwater af te voeren naar de riolering.
- Voorzie een inlooproute die het belopen van de bodemzone vermijdt.

De uitgraving van een afdruipzone gebeurt volgens de methodiek "eenvoudige handelingen". Vermijd daarbij vermenging met andere bodem en laat de uitgegraven asbesthoudende grond afvoeren naar een daartoe vergunde stortplaats. Voor de uitgraving wordt een richtdiepte van 30 cm gehanteerd.

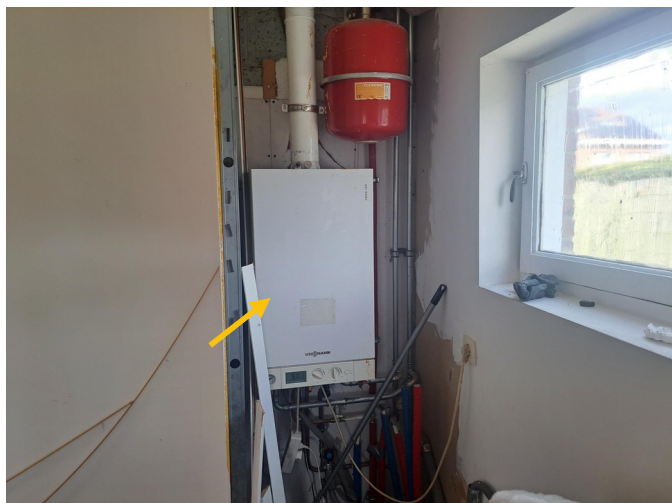
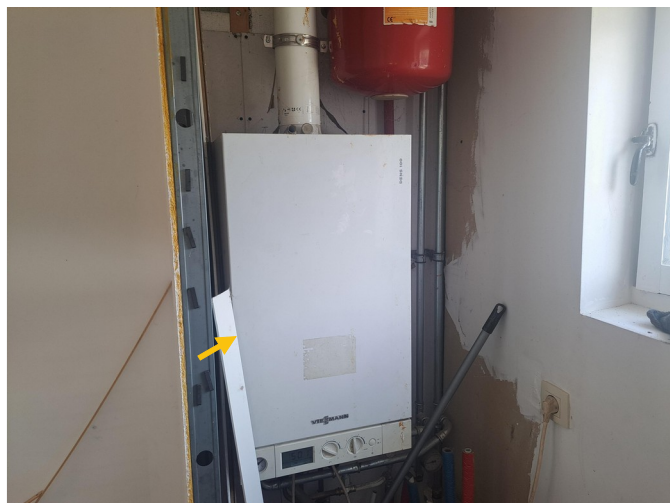
### Fiche 8: CV-brander (niet verdacht)

| Beschrijving | Notitie | Terug te vinden op plannen |
|---|---|---|
| Fiche 8: CV-brander (niet verdacht) | De CV-brander bevat geen asbestverdachte materialen. | Plan 1.2: nv0 |
