# Asbestinventarisatetest

Stationsstraat 6, 3620 Lanaken

Attestnummer : **20260919-000122.000**

**Asbestveilig** (maar mogelijk niet asbestvrij)

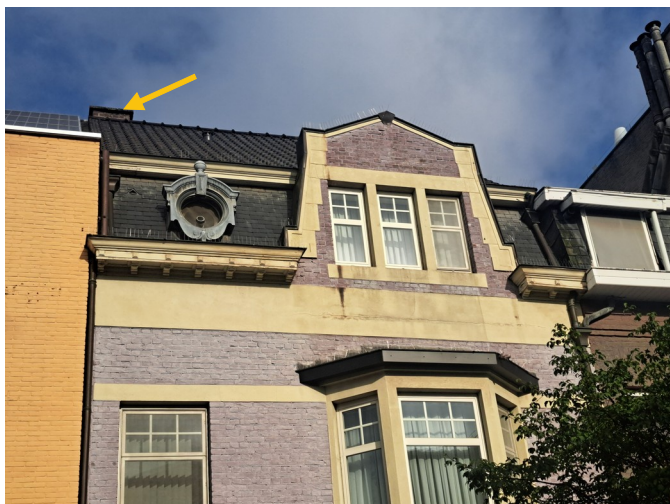
Situeringsfoto

**Reden:** Het te onderzoeken materiaal situeert zich hoger dan 3,50 m te rekenen vanaf een veilige ondergrond

**Uitleg van de asbestdeskundige:** Het rookgaskanaal is niet beoordeeld. Aan de binnenzijde is de kachel aangesloten. Aan de buitenzijde is het hoger dan 3,5 meter om de schoorsteen te inspecteren. Het is niet zichtbaar of er een asbestverdacht rookgaskanaal aanwezig is in de schoorsteen. Conform ons inspectieprotocol mogen wij een beperking inroepen voor hoogtes hoger dan 3,5 m. Indien men dit wil laten onderzoeken, dient er een nieuwe afspraak gemaakt te worden en moet er een hoogtewerker voorzien worden, evenals iemand die bevoegd is om deze te bedienen en eventueel een techniek die de al dan niet aanwezige schouwwhoed kan afnemen en weer terugplaatsen.

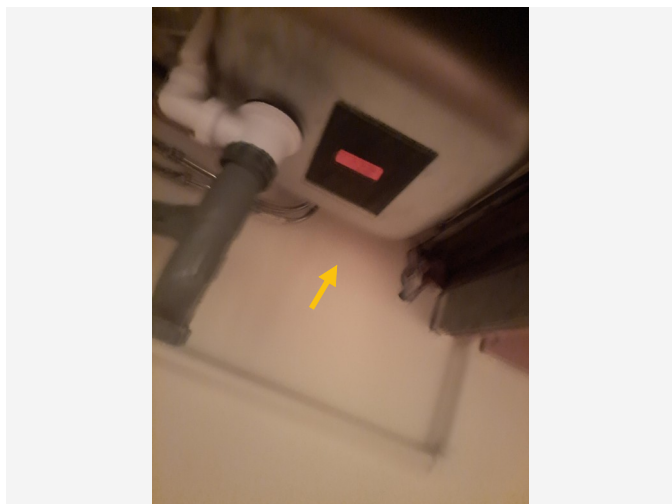
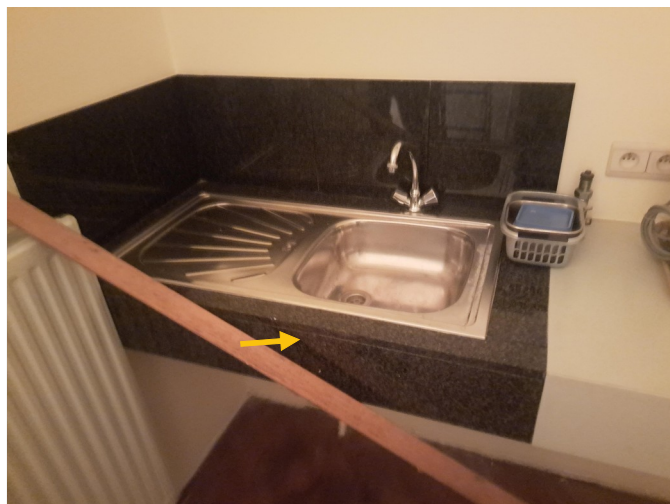
heeft een ce label wat wil zeggen na 2001

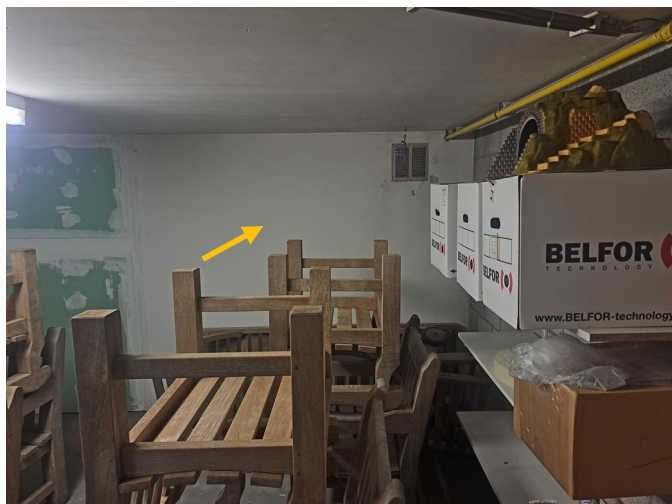
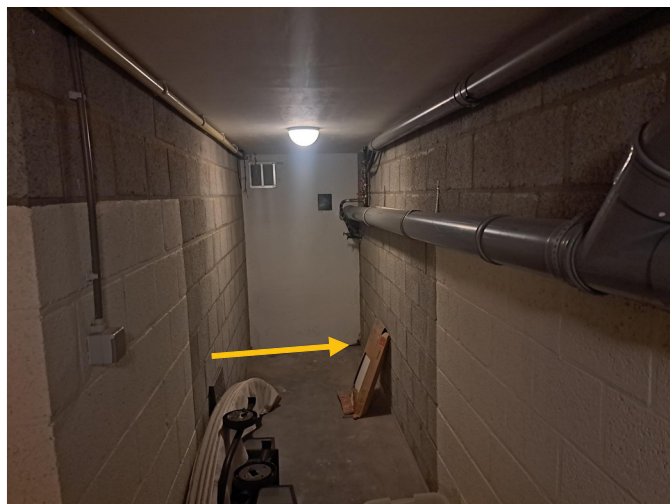
| Basis voor advies | De asbestdeskundige beoordeelt het materiaal als niet-asbestverdacht. |

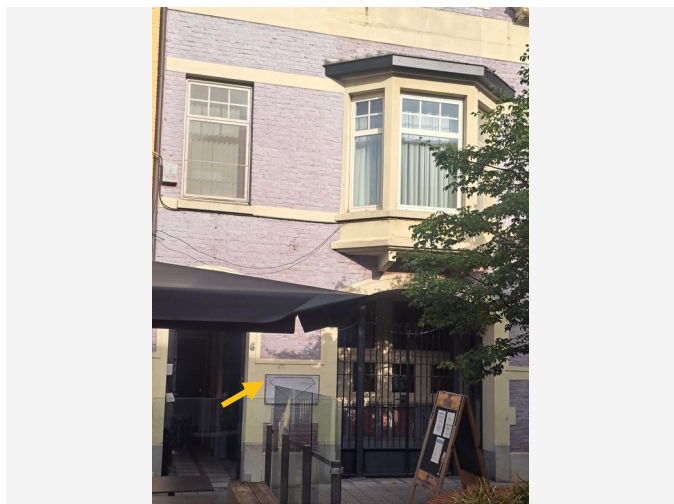
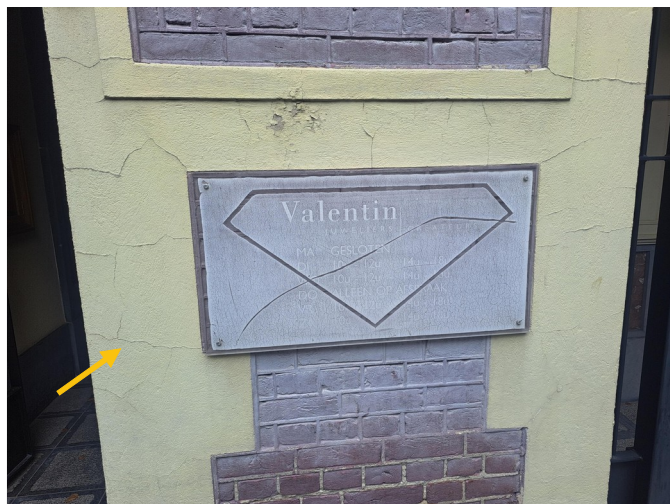
## Fiche 4: gevelcementering voorgevel

Geen asbest

| # | Type | Referentie | Resultaat |
|---|---|---|---|
| 4.1 | Mengmonster | g6062 | Geen asbest |

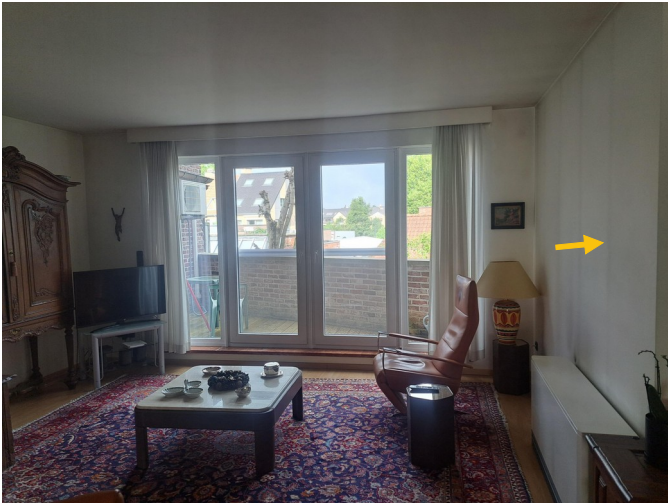
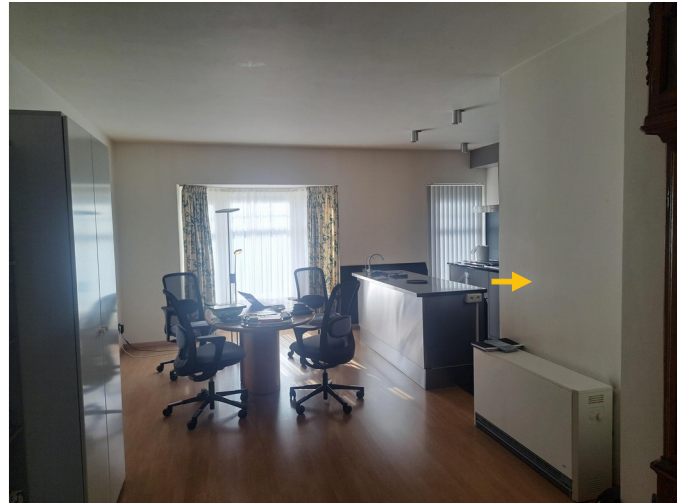
## Fiche 5: pleister wanden

Geen asbest

| # | Type | Referentie | Resultaat |
|---|---|---|---|
| 5.1 | Mengmonster | g6061 | Geen asbest |

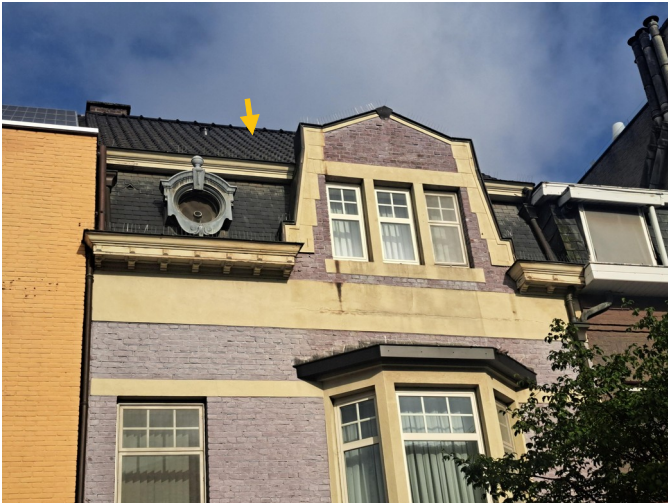
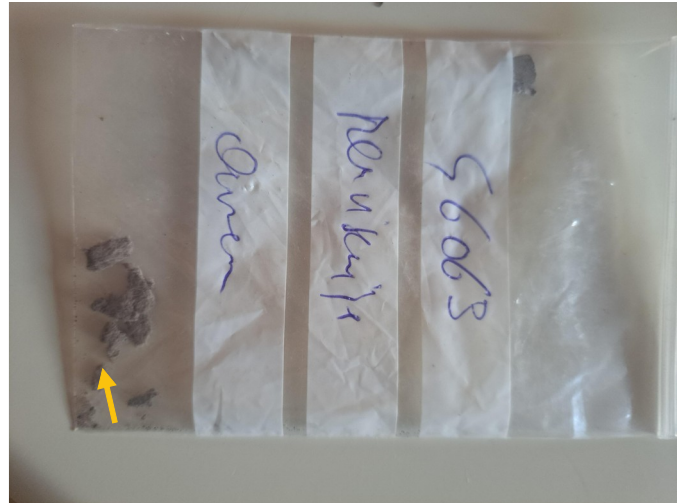
## Fiche 6: Onderdak type menuiserie

Geen asbest

| # | Type | Referentie | Resultaat |
|---|---|---|---|
| 6.1 | Puntmonster | g6063 | Geen asbest |

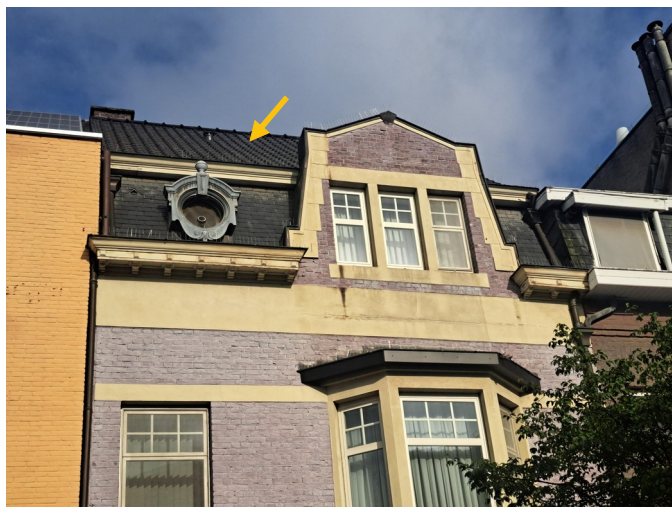
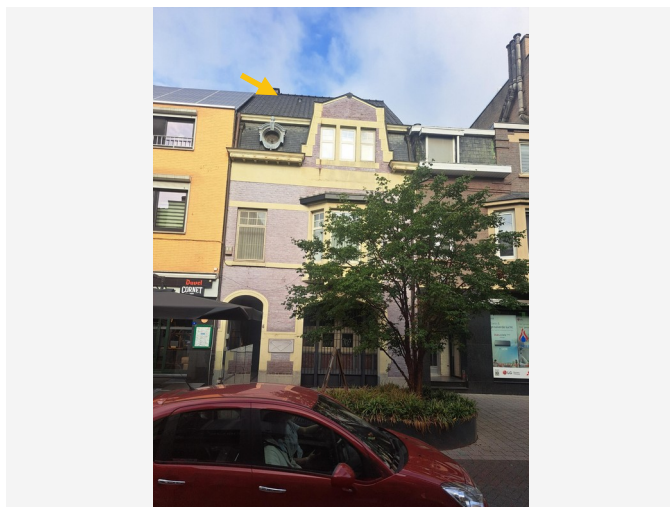
### Fiche 7: Dakbedekking in dakpannen (niet verdacht)

| Beschrijving | Notitie | Terug te vinden op plannen |
|---|---|---|
| Fiche 7: Dakbedekking in dakpannen (niet verdacht) | De dakbedekking is niet-asbestverdacht. | Plan 1.6: dakenplan |

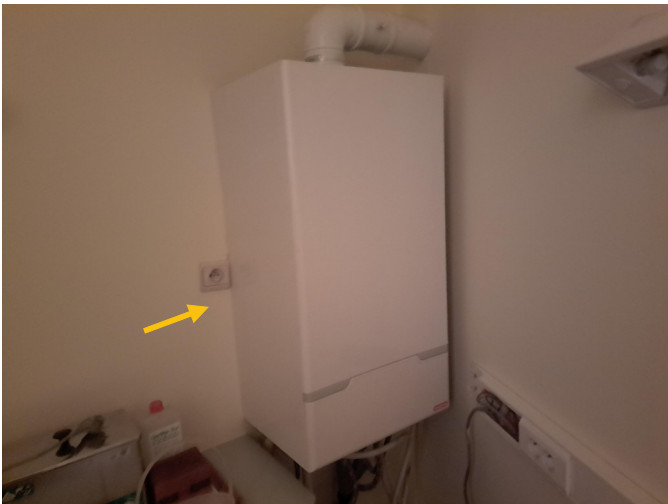
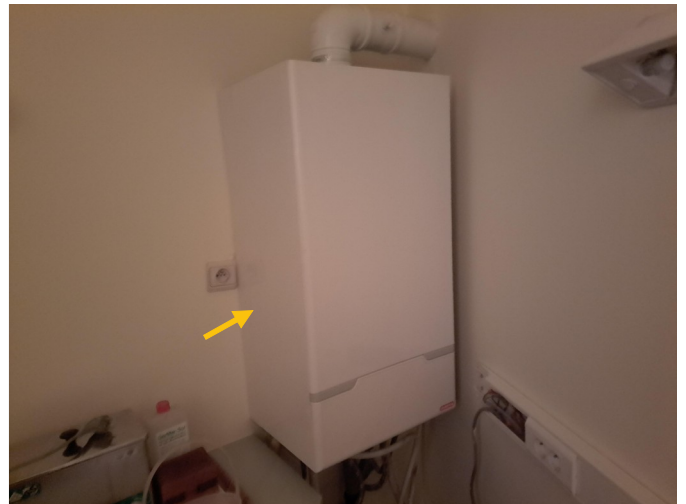
## Fiche 9: CV-brander (niet verdacht)

| Beschrijving | Notitie | Terug te vinden op plannen |
|---|---|---|
| Fiche 9: CV-brander (niet verdacht) | De CV-brander bevat geen asbestverdachte materialen. | Plan 1.2: nv0 |

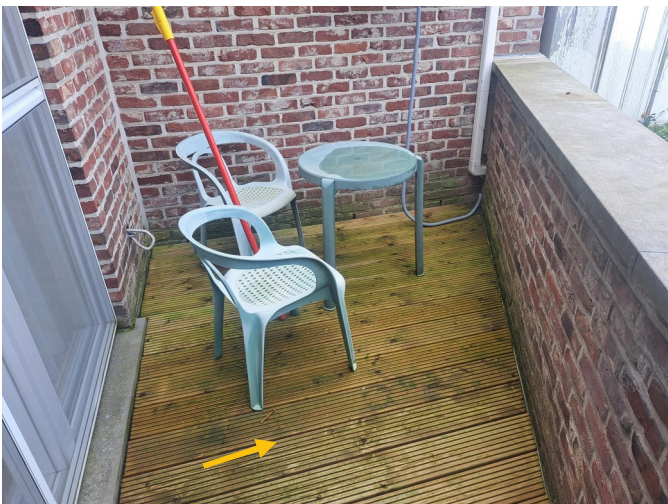
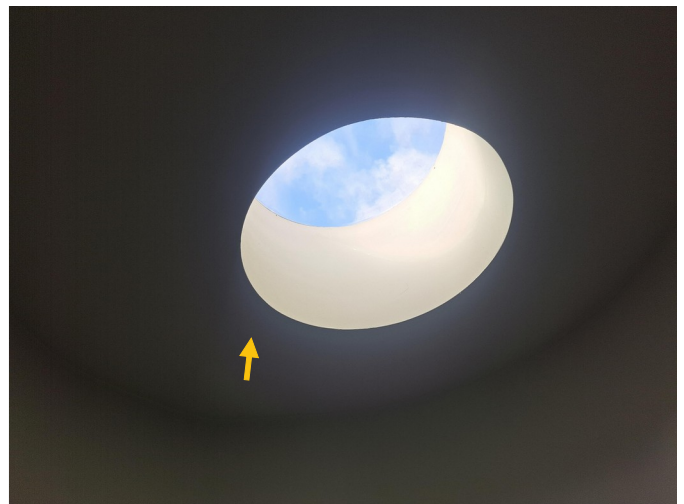
### Fiche 11: roofing platte daken (niet bereikbaar)

| Beschrijving | Notitie | Terug te vinden op plannen |
|---|---|---|
| Fiche 11: roofing platte daken (niet bereikbaar) | terrasplanken zijn vast en plat dak niet bereikbaar | Plan 1.3: nv1<br>Plan 1.7: dakenplan kopie |
