# Asbestinventarisatetest

Gemeenteplein 3/11, 3620 Lanaken

Attestnummer : 20230307-000580.000

Uitgegeven op : 07.03.2023

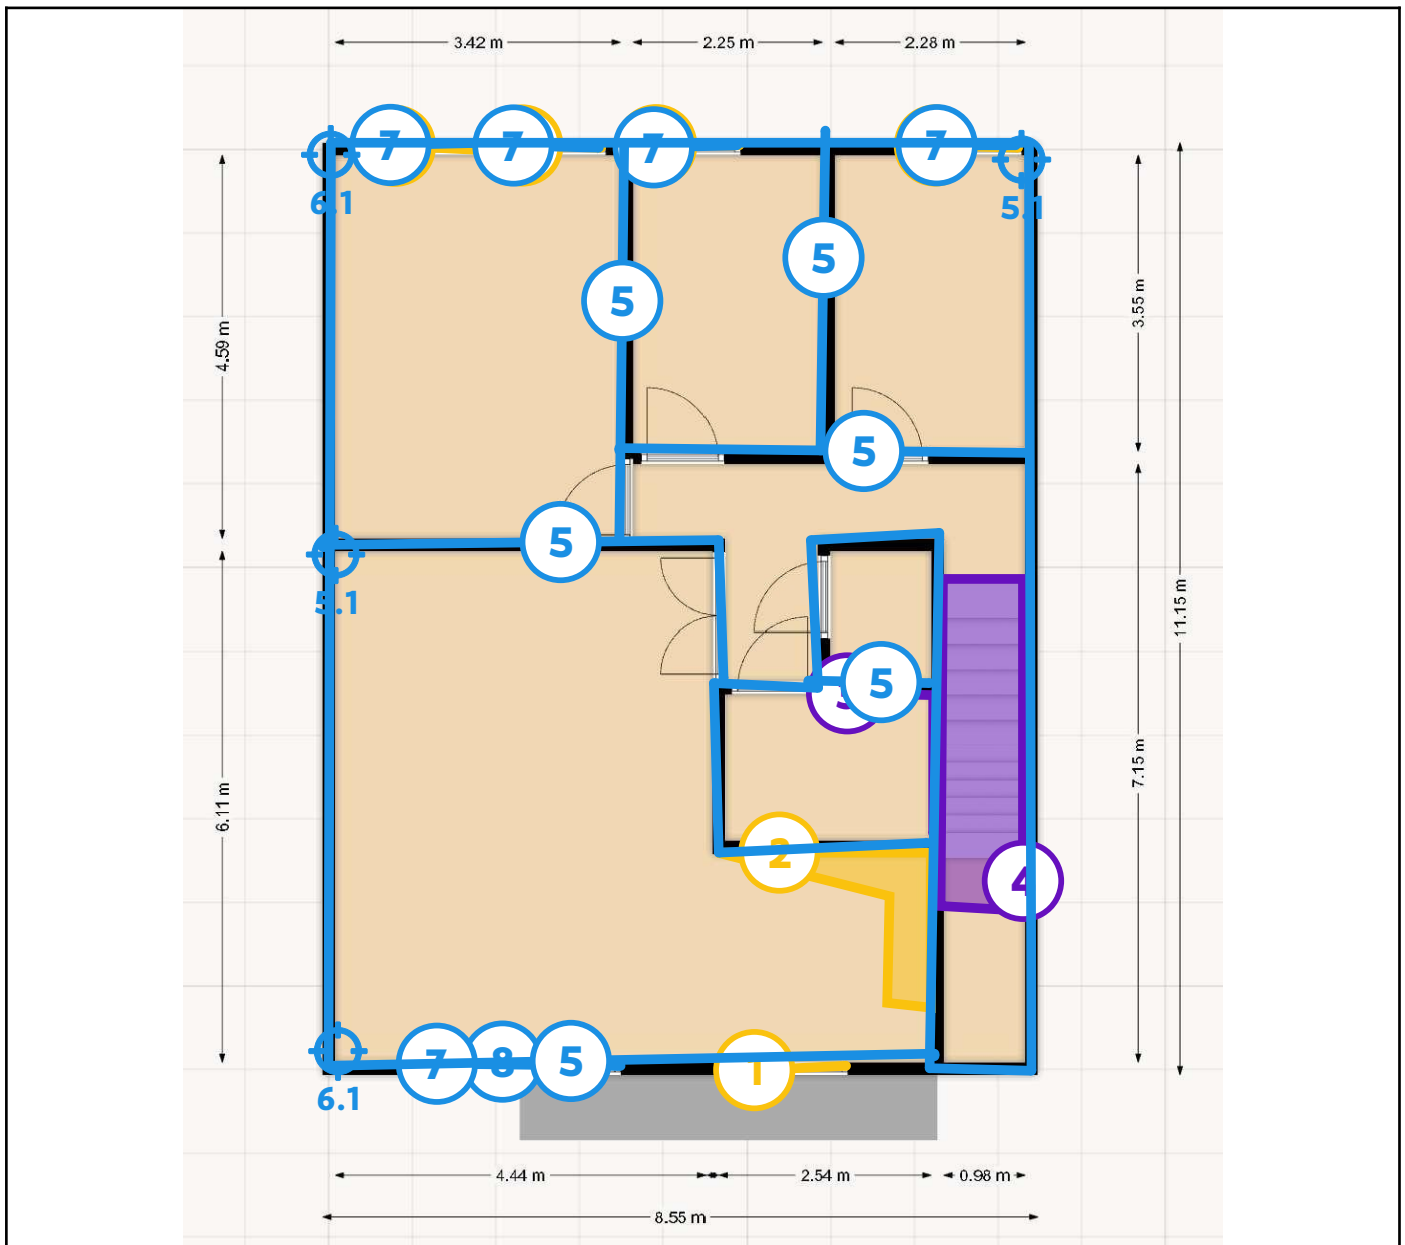
# Plan 1.1: Apartment 1 ste verdieping

Beschrijving	Type	Actie
1. ramen	Uitsluiting	-
2. keuken	Uitsluiting	-
3. tegellijm faience	Advies	-
4. tegellijm vloer + trap inkom	Advies	-

5. bepleistering wanden	Geen asbest	-
5.1 Code: 0606677AK	Mengmonster	-
6. bepleistering plafond	Geen asbest	-
6.1 Code: 0606675AK	Mengmonster	-
7. vensterbanken ramen	Geen asbest	-
8. kitnaden ramen	Geen asbest	-

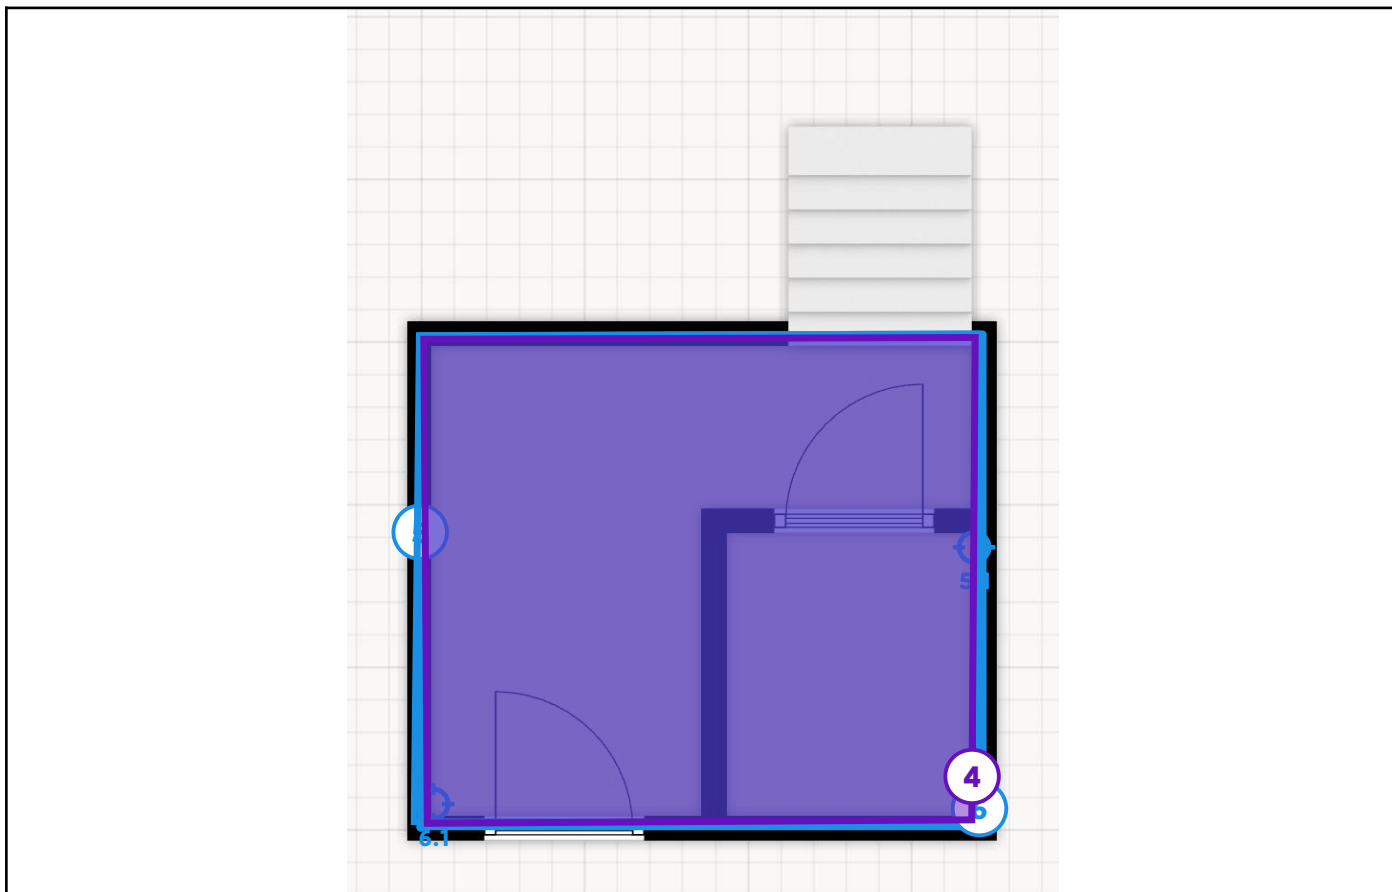
## Plan 1.2: inkom hal gelijkvloers

Beschrijving	Type	Actie
4. tegellijn vloer + trap inkom	Advies	-
5. bepleistering wanden	Geen asbest	-
5.1 Code: 0606677AK	Mengmonster	-
6. bepleistering plafond	Geen asbest	-
6.1 Code: 0606675AK	Mengmonster	-

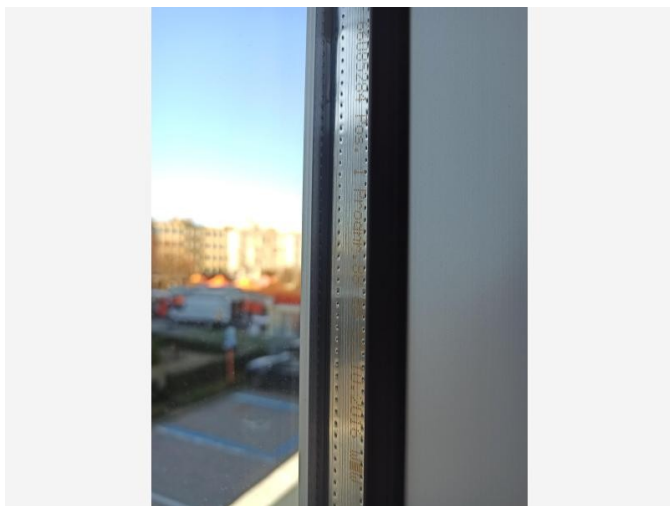
Situeringfoto

### Uitgesloten van inspectie

**Bouwjaar:** 2016

*Constructies gebouwd vanaf 2001 moeten niet onderzocht worden*

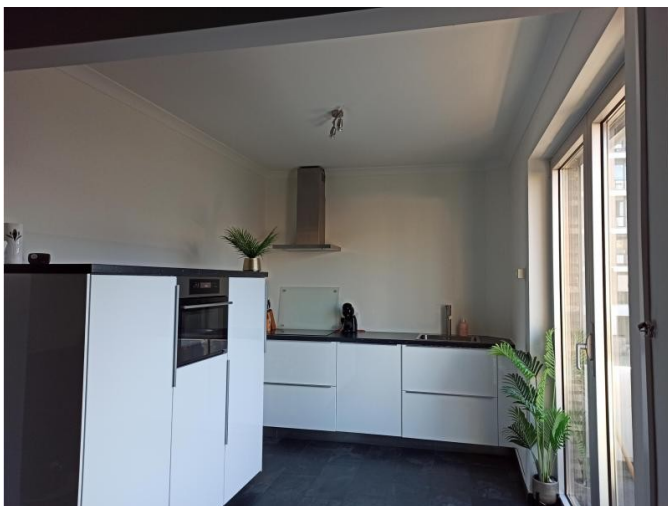
*Situeringfoto*

### Uitgesloten van inspectie

**Bouwjaar:** 2019

*Constructies gebouwd vanaf 2001 moeten niet onderzocht worden*

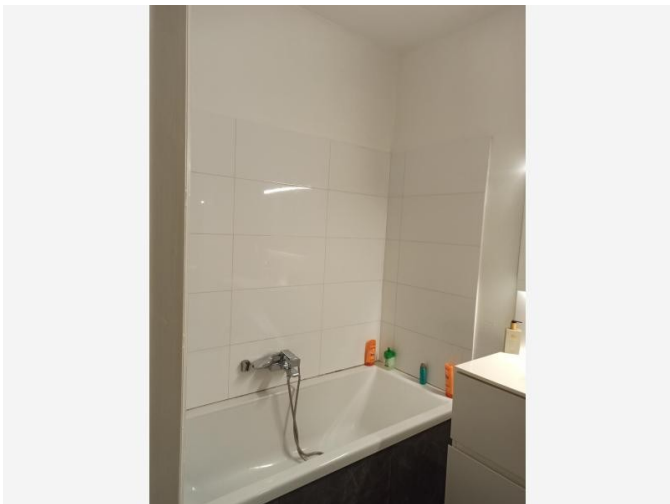
Vrije foto

Betreft de tegellijm gebruikt in de badkamer, men kan vast stellen dat deze badkamer nieuw is, helaas heeft men hier geen factuur van kunnen voorleggen waardoor de deskundige deze tegellijm mee dient op te nemen in zijn rapport als mogelijk asbesthoudend.

De deskundige kan geen uitsluitesel geven, gezien het om een niet destructief onderzoek ging en er geen staalnamen heeft kunnen plaatsvinden.

Identificatiemethode	Redelijk vermoeden
Primaire drager	Binnenwand
(Asbest)materiaal	In-situ afwerkingslagen - Lijm laag
Bindmiddel	Cement
Gebondenheid bindmiddel	Hecht

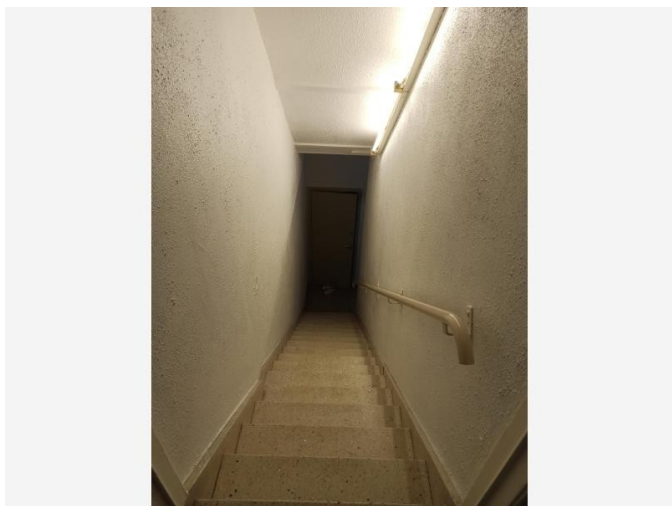
Vrije foto

Er kan gebruik gemaakt zijn van asbesthoudende tegellijm. dit is echter niet onderzocht omwille van het niet destructief onderzoek. De eigenaar dient hier rekening mee te houden tijdens werken, een bijkomend onderzoek kan hiervoor aangevraagd worden.

Identificatiemethode	Redelijk vermoeden
Primaire drager	Vloer
(Asbest)materiaal	In-situ afwerkingslagen - Lijm laag
Bindmiddel	Cement
Gebondenheid bindmiddel	Hecht

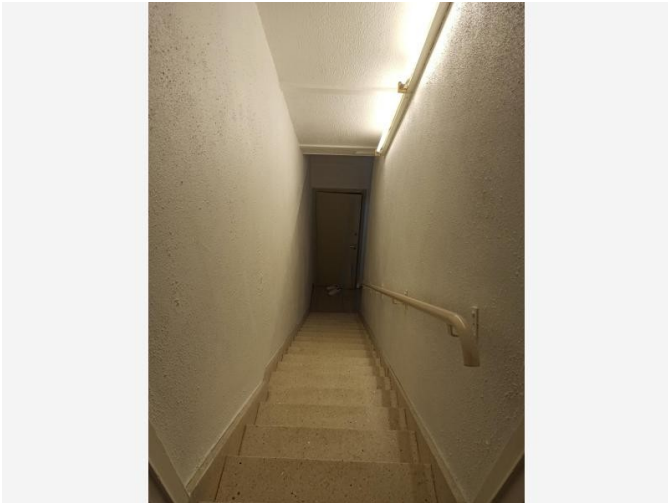
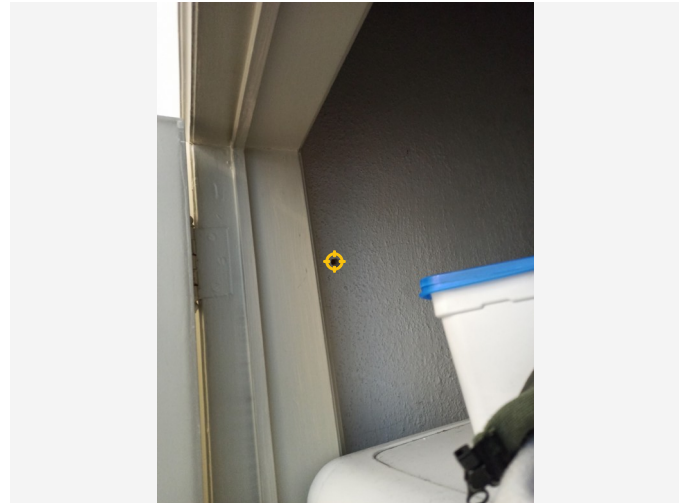
Geen asbest

#	Type	Referentie	Resultaat
5.1	Mengmonster	0606677AK	Geen asbest

Beschrijving	bepleistering wanden
Omgeving	Binnen
Primaire drager	Binnenwand

<b>Bindmiddel van materiaal</b>	Gips - kalk
<b>Gebondenheid op basis van bindmiddel</b>	Niet-hechtgebonden
<b>Hoeveelheid (oppervlakte - dikte - aantal)</b>	• 214,65 m <sup>2</sup> - 2,00 cm - 1 stuk
<b>Totaal volume</b>	4,293 m <sup>3</sup>
<b>Identificatiemethode</b>	Vaststelling met monstername
<b>Destructieve handeling voor identificatie</b>	Nee
<b>Opmerking</b>	Betreft al het pleisterwerk aanwezig in het appartement

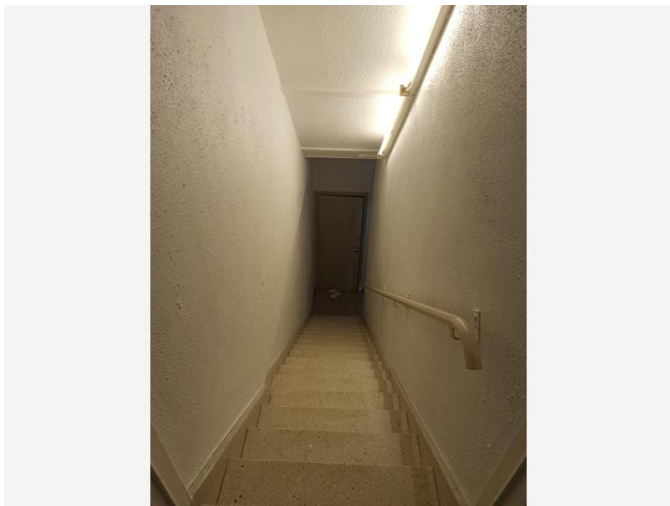
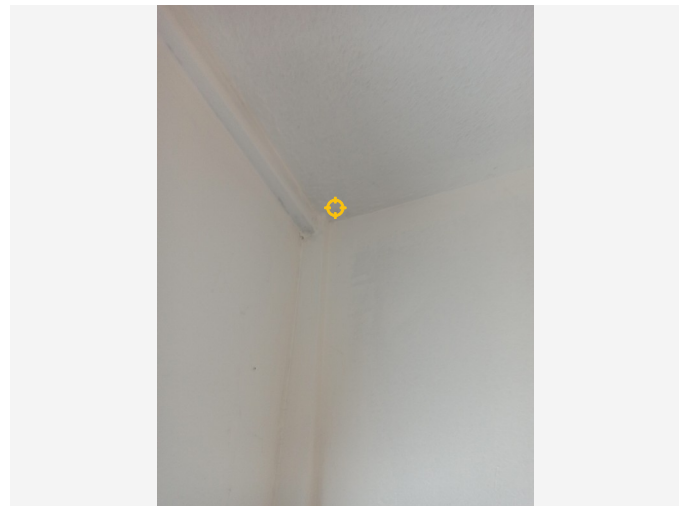
## Fiche 6: bepleistering plafond

Geen asbest

#	Type	Referentie	Resultaat
6.1	Mengmonster	0606675AK	Geen asbest

Beschrijving	bepleistering plafond
Omgeving	Binnen
Primaire drager	Plafond

<b>Bindmiddel van materiaal</b>	Gips - kalk
<b>Gebondenheid op basis van bindmiddel</b>	Niet-hechtgebonden
<b>Hoeveelheid (oppervlakte - dikte - aantal)</b>	• 100,00 m <sup>2</sup> - 2,00 cm - 1 stuk
<b>Totaal volume</b>	2,00 m <sup>3</sup>
<b>Identificatiemethode</b>	Vaststelling met monstername
<b>Destructieve handeling voor identificatie</b>	Nee
<b>Opmerking</b>	Betreft het plafond van het gehele appartement.

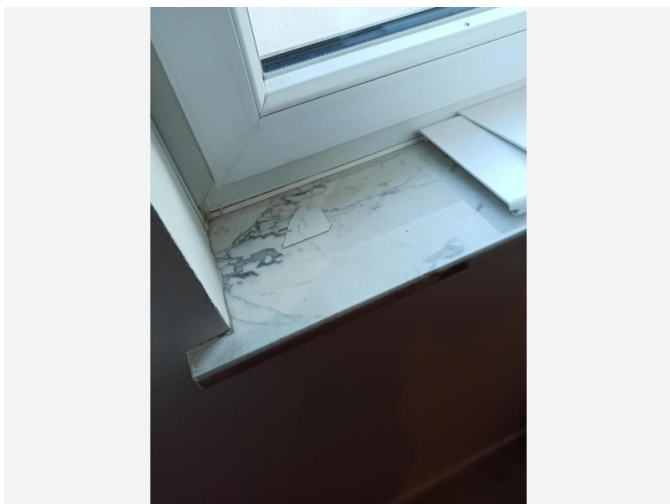
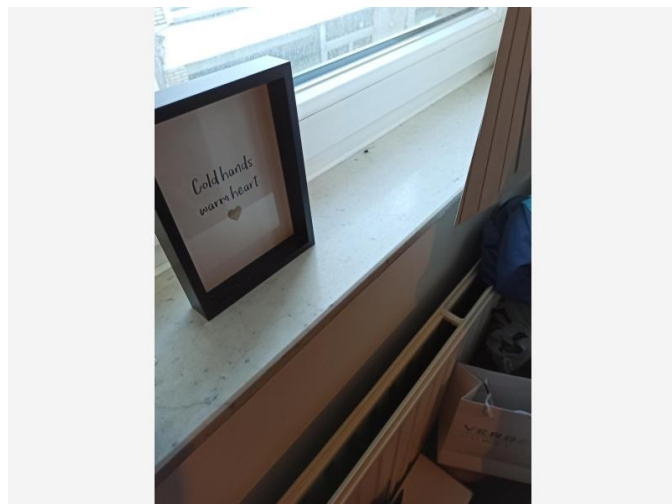
Geen asbest

Beschrijving	vensterbanken ramen
Omgeving	Grenst aan binnen- en buitenlucht
Identificatiemethode	Vaststelling zonder monsternamen
Destructieve handeling voor identificatie	Nee
Opmerking	De vensterbanken aan de ramen hebben kenmerken om te kunnen stellen dat deze niet asbesthoudend zijn.

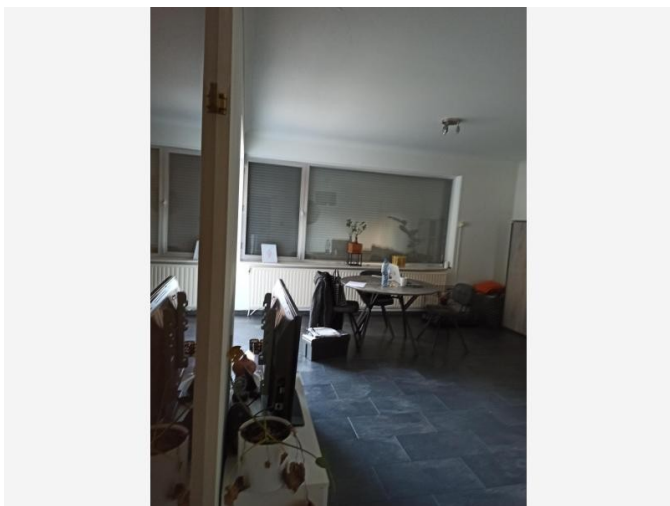
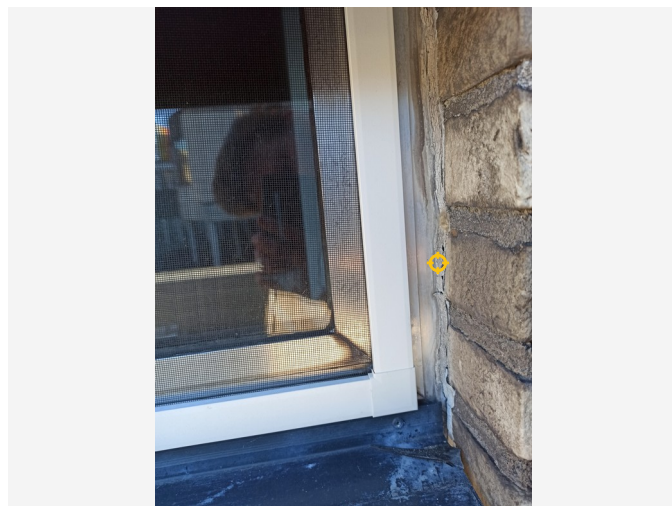
Geen asbest

#	Type	Referentie	Resultaat
8.1	Puntmonster	0606676AK	Geen asbest

Beschrijving	kitnaden ramen
Omgeving	Grenst aan binnen- en buitenlucht
Primaire drager	Dakopening (raam, ...)
Bindmiddel van materiaal	Kitten, mastiek, pasta

<b>Gebondenheid op basis van bindmiddel</b>	Hecht
<b>Hoeveelheid (gewicht - aantal)</b>	• 10,00 kg - 1 stuk
<b>Totaal gewicht</b>	10,00 kg
<b>Identificatiemethode</b>	Vaststelling met monstername
<b>Destructieve handeling voor identificatie</b>	Nee
<b>Opmerking</b>	Bovenstaand gewicht is indicatief.
