Asbestinventarisatetest

Schipperstraat 16/5, 3620 Lanaken

Attestnummer : 20260611-000372.000

Uitgegeven op : 11.06.2026

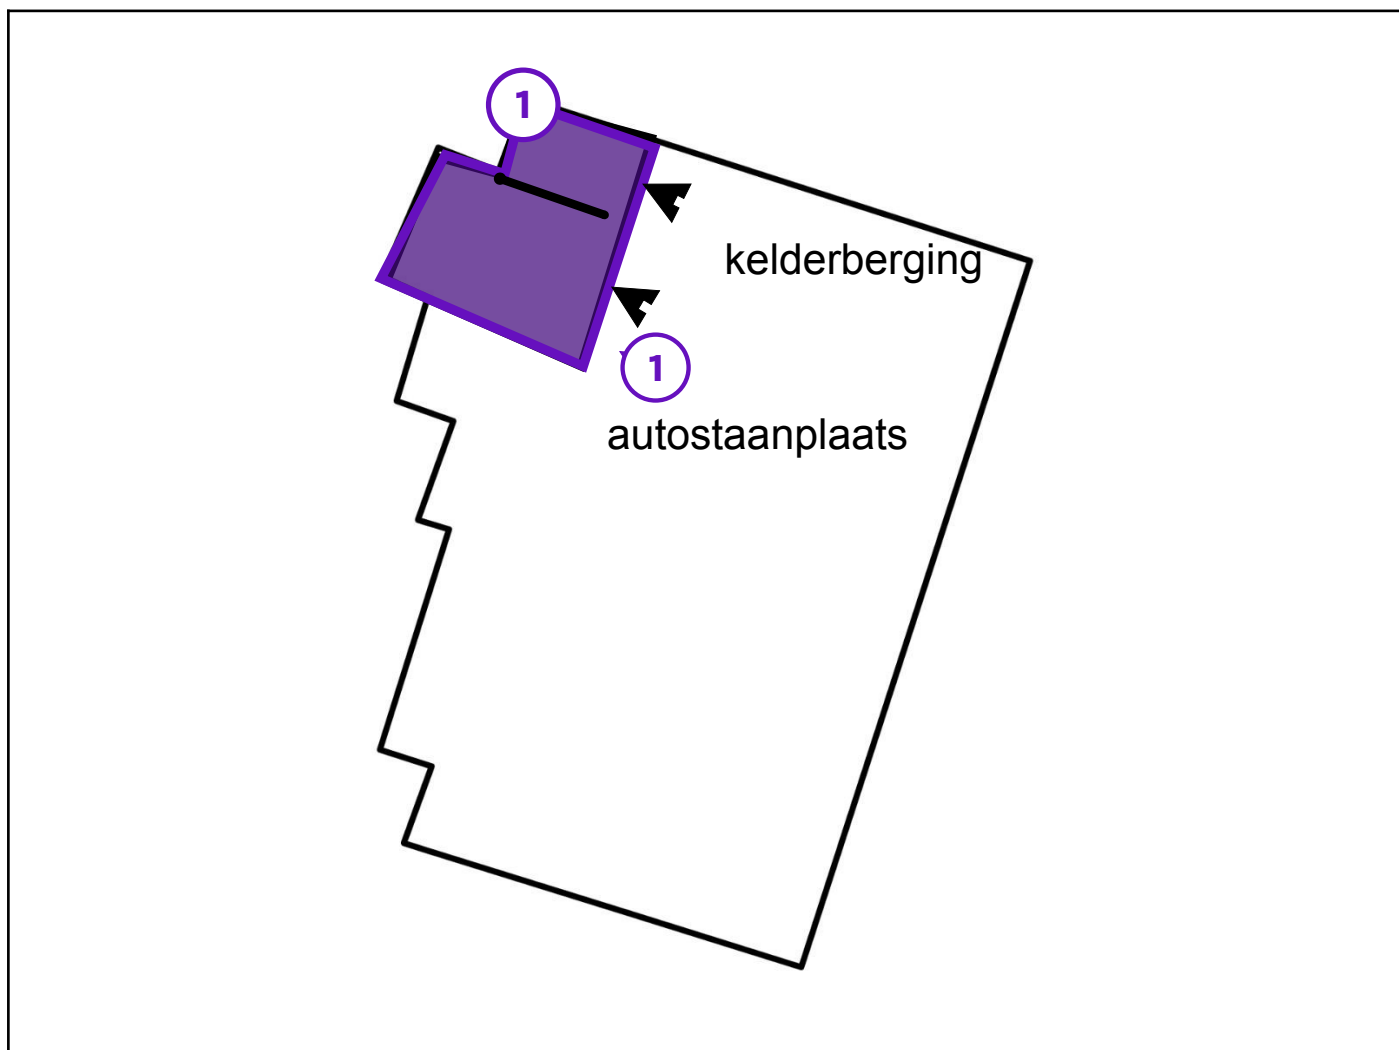
Plan 1.1: kelder

Beschrijving	Type	Actie
1. kelderberging-garage	Advies	-

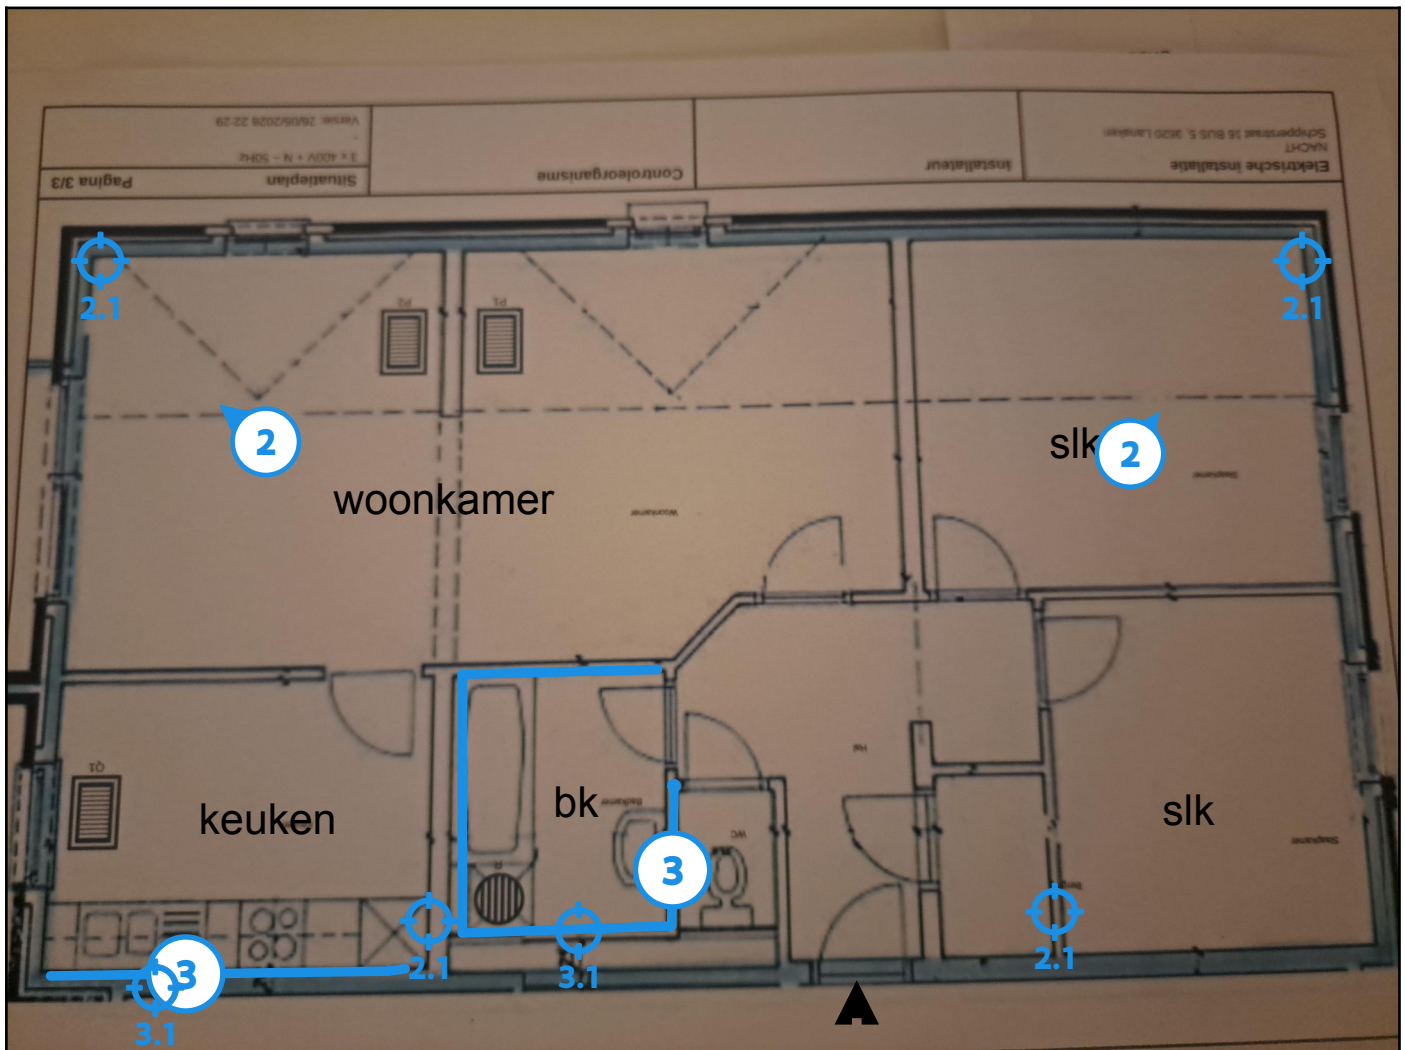
Plan 1.2: nv2

Beschrijving	Type	Actie
2. pleister wanden	Geen asbest	-
2.1 Code: g1271	Mengmonster	-
3. lijm achter wandtegels badkamer en keuken	Geen asbest	-
3.1 Code: g1273	Mengmonster	-

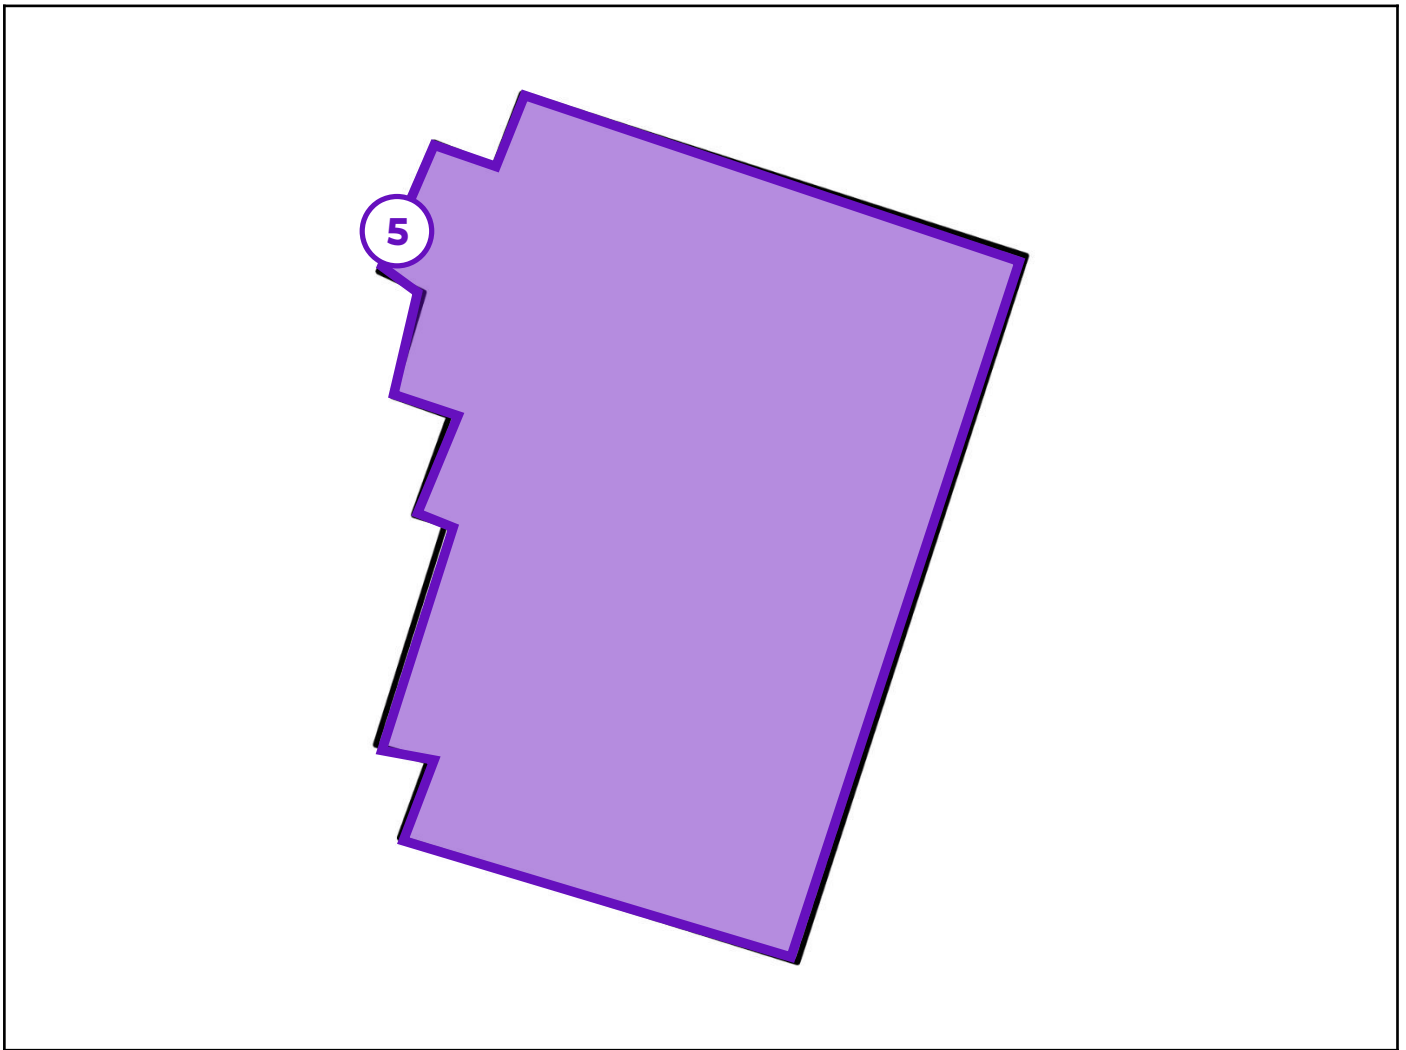
Plan 1.3: dakenplan

Beschrijving	Type	Actie
5. Dakbedekking in dakpannen (niet verdacht)	Overige ruimte of materiaal	-

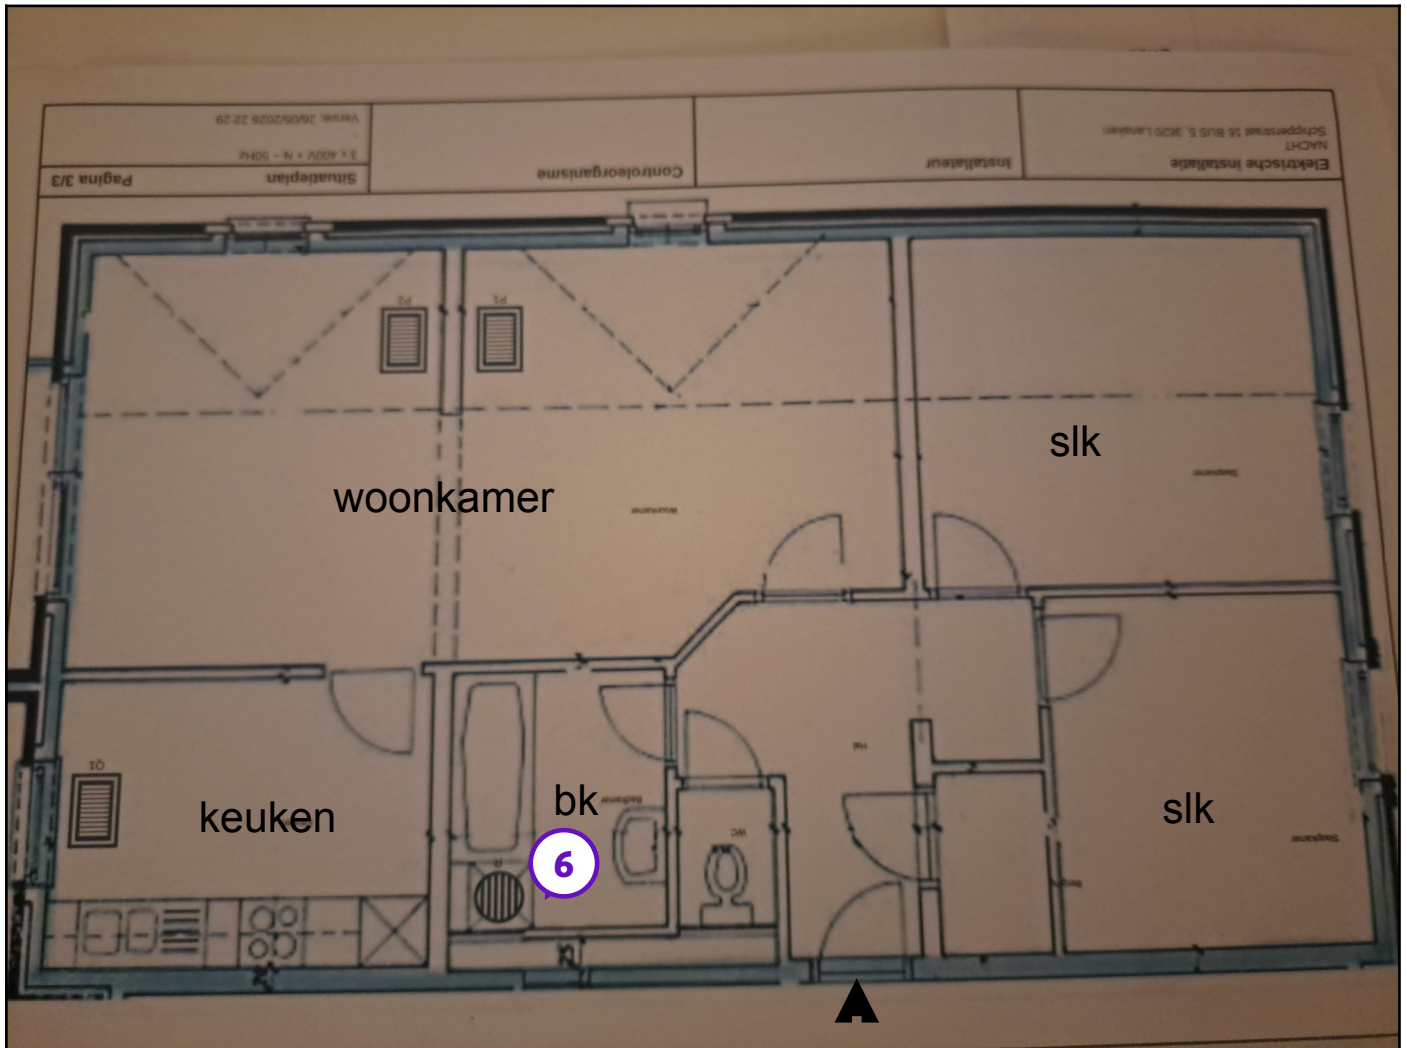
Plan 1.5: nv2 kopie

Beschrijving	Type	Actie
6. CV-brander (niet verdacht)	Overige ruimte of materiaal	-

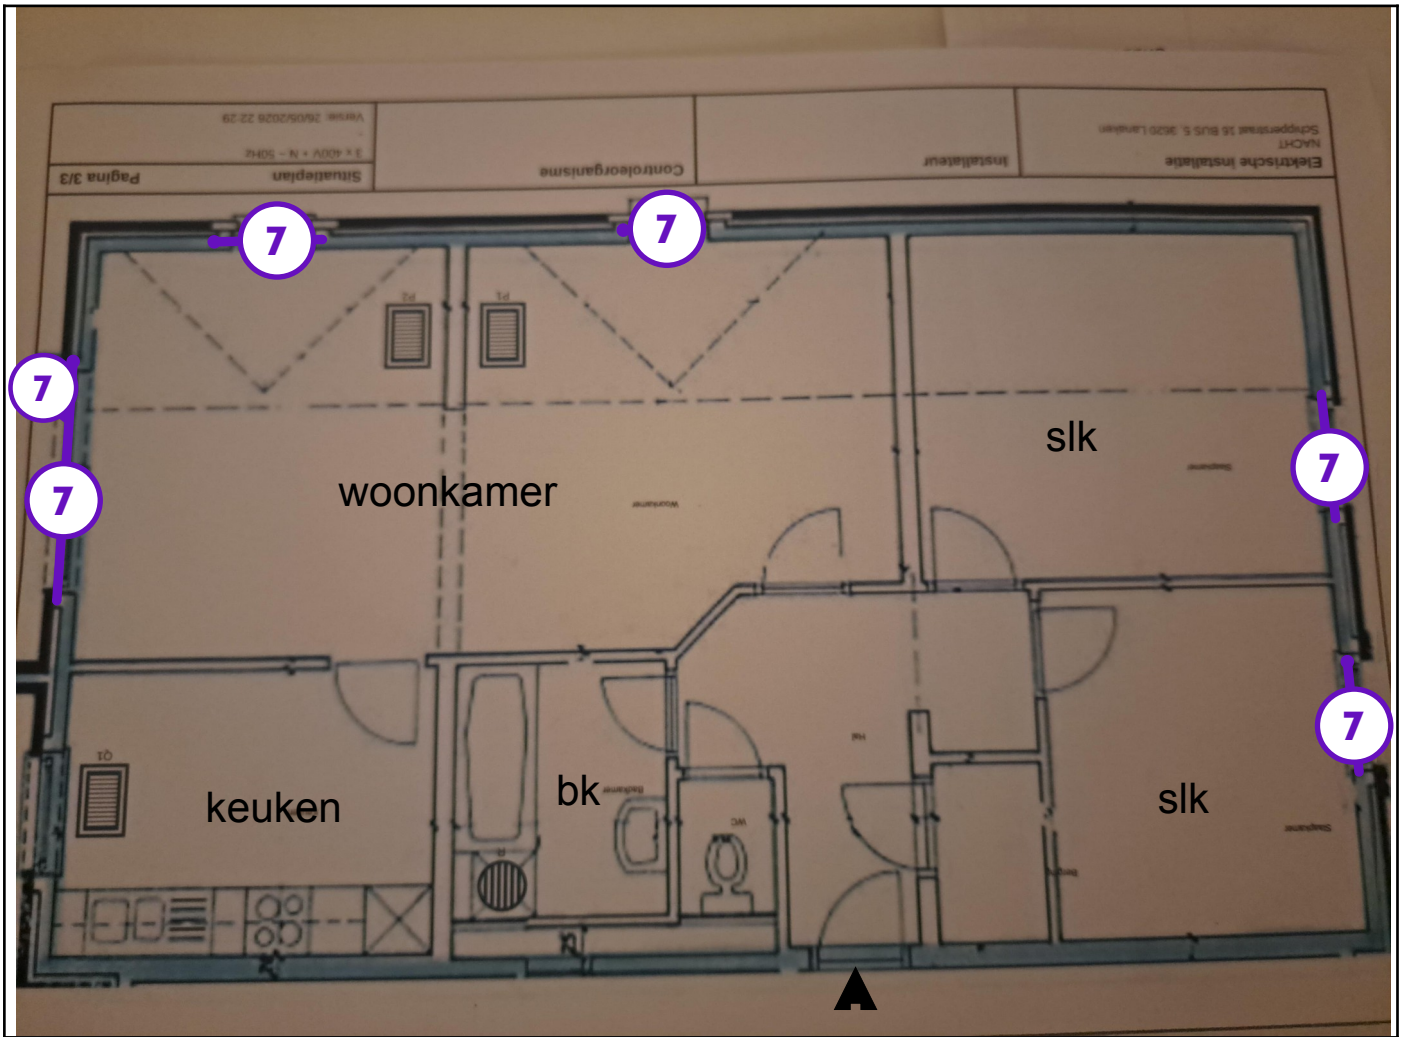
Plan 1.6: nv2 kopie

Beschrijving	Type	Actie
7. siliconen ramen	Overige ruimte of materiaal	-

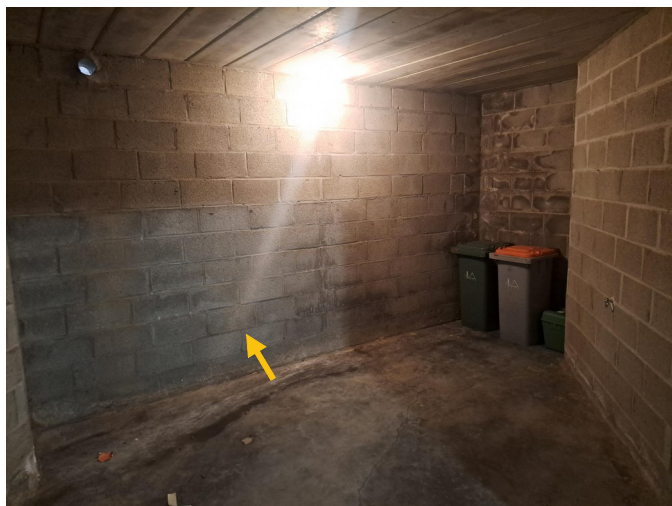
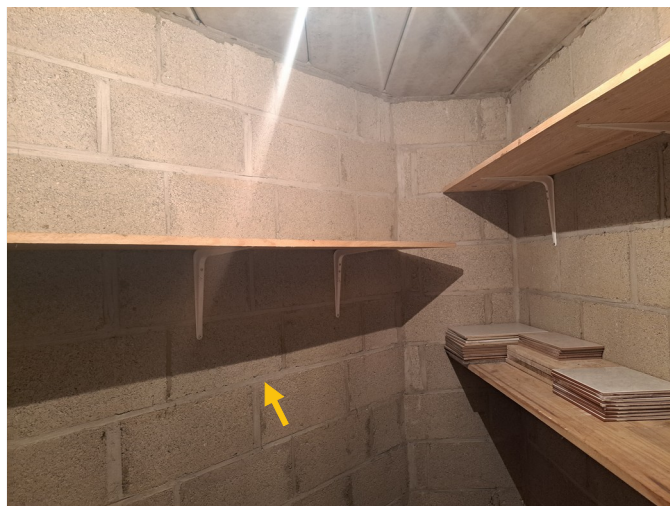
Informatie over een niet-asbestverdacht materiaal

De asbestdeskundige beoordeelt het materiaal als niet-asbestverdacht.

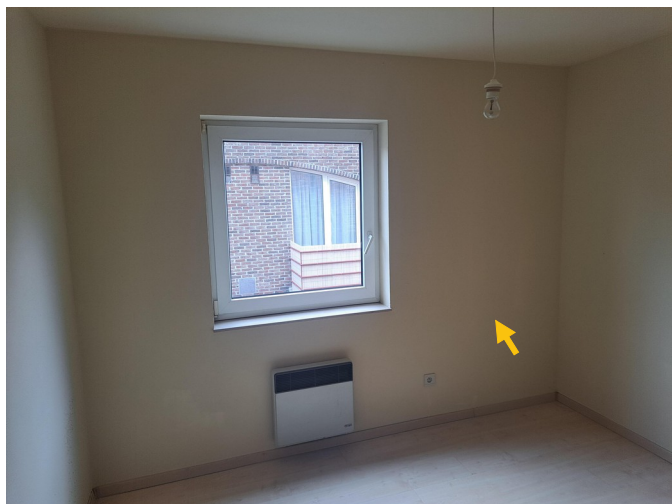
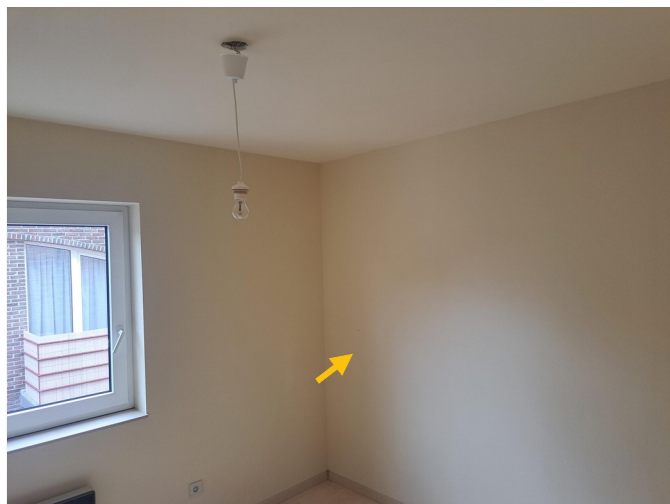
Fiche 2: pleister wanden

Geen asbest

#	Type	Referentie	Resultaat
2.1	Mengmonster	g1271	Geen asbest

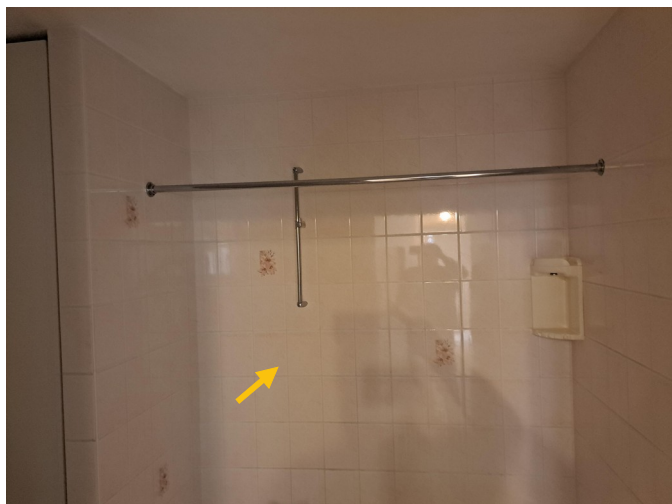
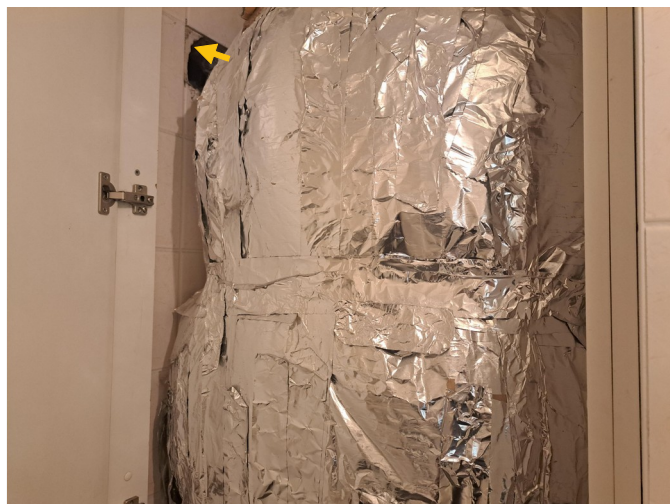
Geen asbest

#	Type	Referentie	Resultaat
3.1	Mengmonster	g1273	Geen asbest

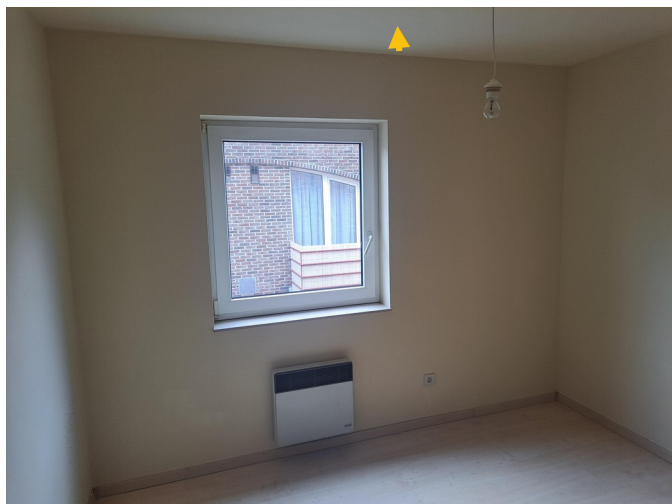
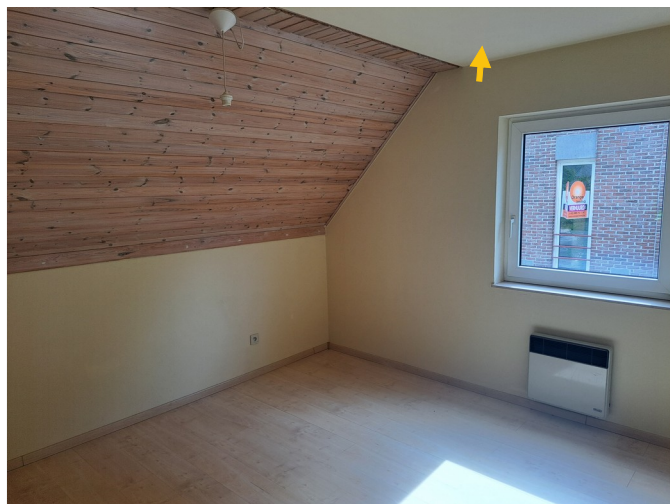
Fiche 4: Pleisterwerk plafonds

Geen asbest

#	Type	Referentie	Resultaat
4.1	Mengmonster	g1272	Geen asbest

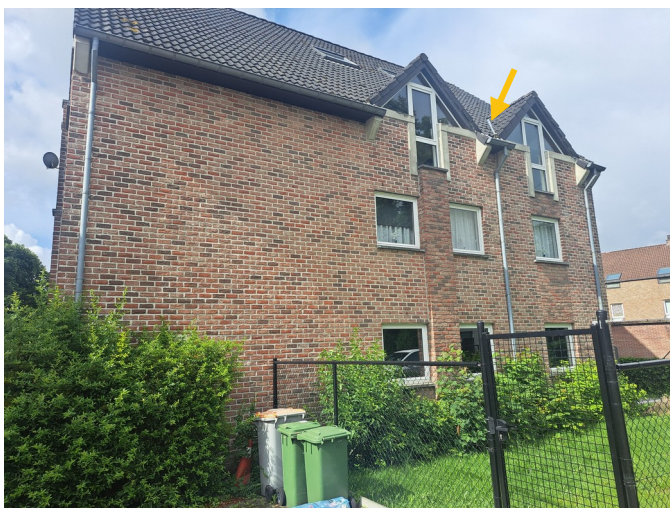
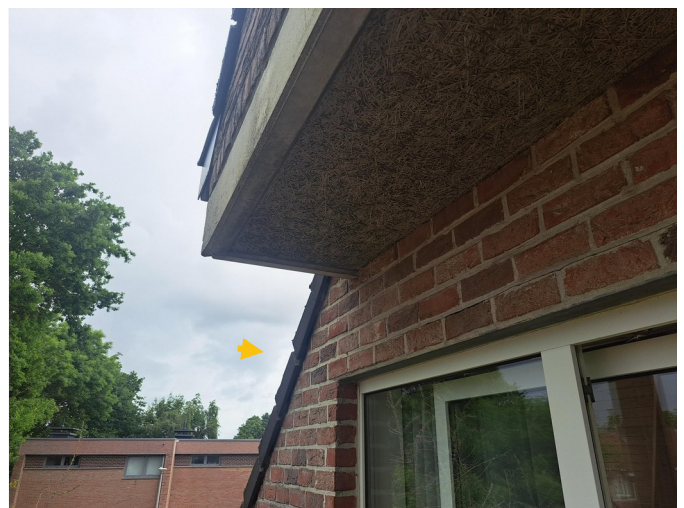
Beschrijving	Notitie	Terug te vinden op plannen
Fiche 5: Dakbedekking in dakpannen (niet verdacht)	De dakbedekking is niet-asbestverdacht. behoort tot de gemene delen	Plan 1.3: dakenplan
Fiche 6: CV-brander (niet verdacht)	De CV-brander bevat geen asbestverdachte materialen.	Plan 1.5: nv2 kopie
Fiche 7: siliconen ramen	-	Plan 1.6: nv2 kopie
