Asbestinventarisatetest

Bilzerweg 19, 3665 As

Attestnummer : 20250813-000306.000

Uitgegeven op : 13.08.2025

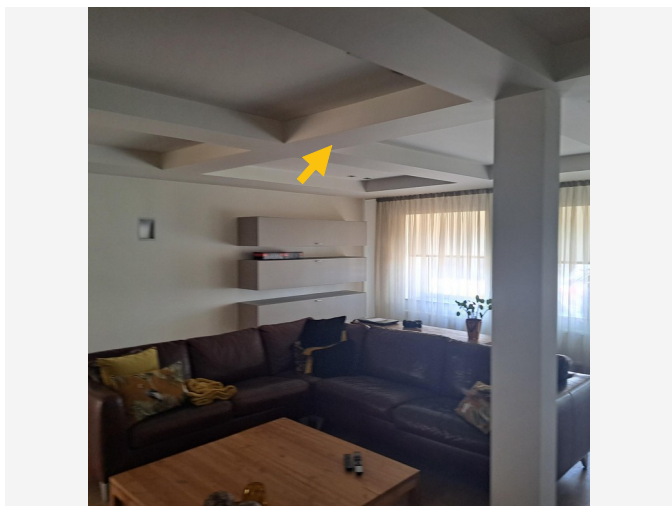
de plafonds zijn van gipskartonplaten en zijn niet asbestverdacht

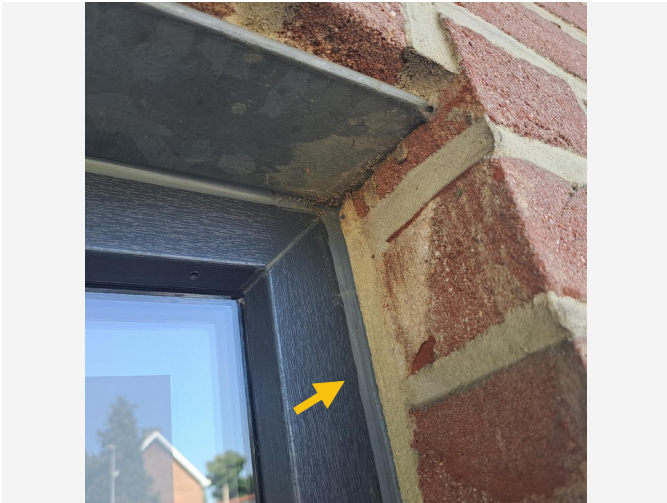
de kit is elastisch en indrukbaar wat aangeeft dat er weekmakers inzitten en geen asbestvezels anders was deze keihard geweest

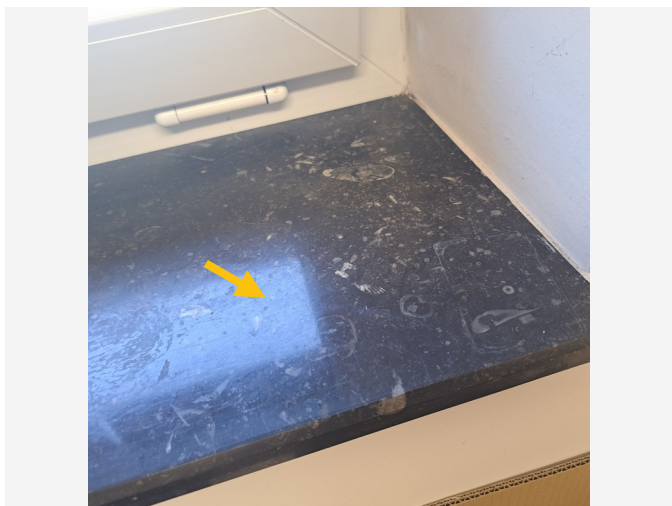
de raamtabletten zijn hier niet van asbestverdacht imitatiemarmer of massal maar van natuursteen
dit te zien aan de blinkende structuur op het breukvlak

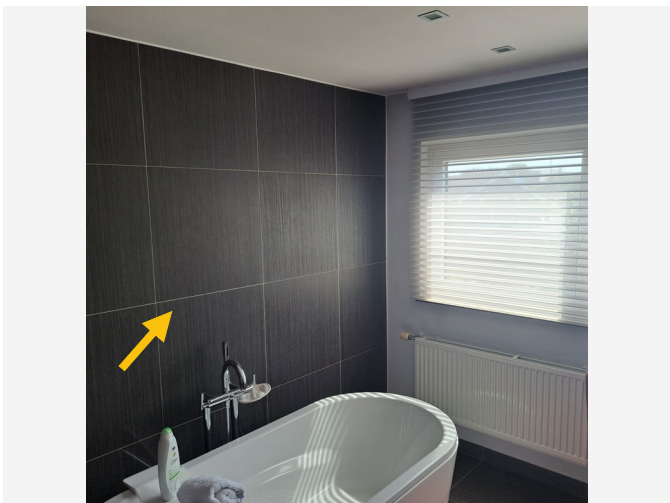
Fiche 4: eventuele tegellijm achter wandtegels badkamer en douche

het zou kunnen dat er achter de wandtegels asbesthoudende tegellijm zit

dit echter niet visueel vast te stellen tijdens de inspectie

staalname was niet mogelijk

als later bij verwijdering blijkt dat ze niet in de mortel geplaatst zijn maar in tegellijm adviseren we om eerst een staalname te laten afnemen

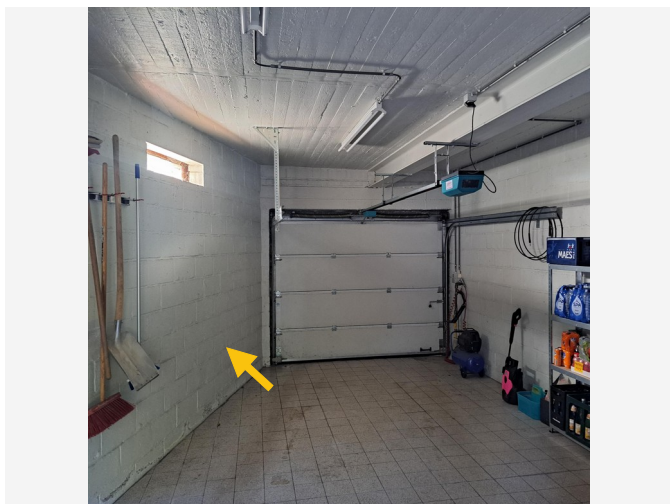
in de garage is niets asbestverdachts vast te stellen

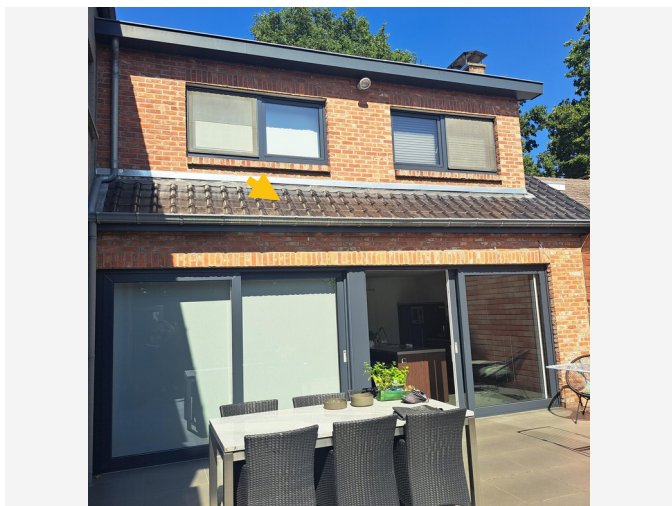
Tijdens het onderzoek en de controle van het onderdak hebben we vastgesteld dat het uit een niet-asbestverdacht doek/zeil bestaat.

zie ook factuur van de dakwerker in bijlage dat dit in 2004 nog is aangebracht

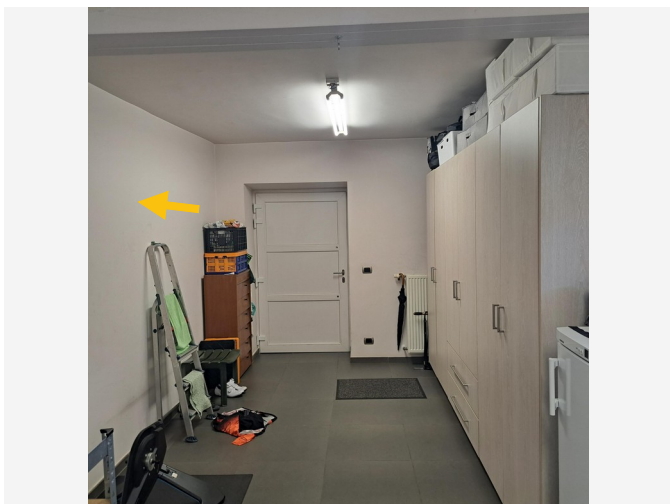
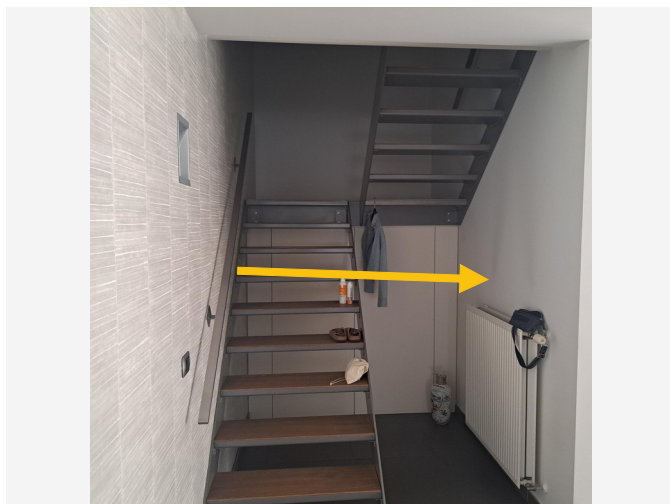
Geen asbest

#	Type	Referentie	Resultaat
7.1	Mengmonster	c361	Geen asbest
