Asbestinventarisatetest

Oude Baan 405/4, 3630 Maasmechelen

Attestnummer : 20241010-000072.000

Uitgegeven op : 10.10.2024

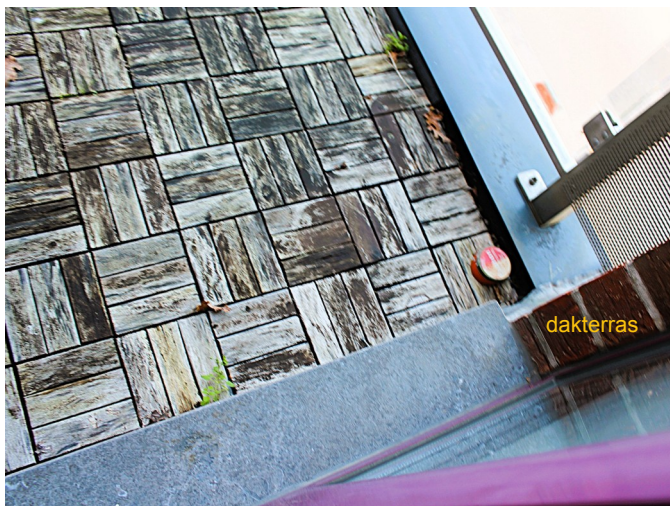
Op het privatieve dakterras aan de voorzijde werden geen asbestverdachte toepassingen zoals bv. roofing waargenomen. De vloer bestaat uit houten tegels.

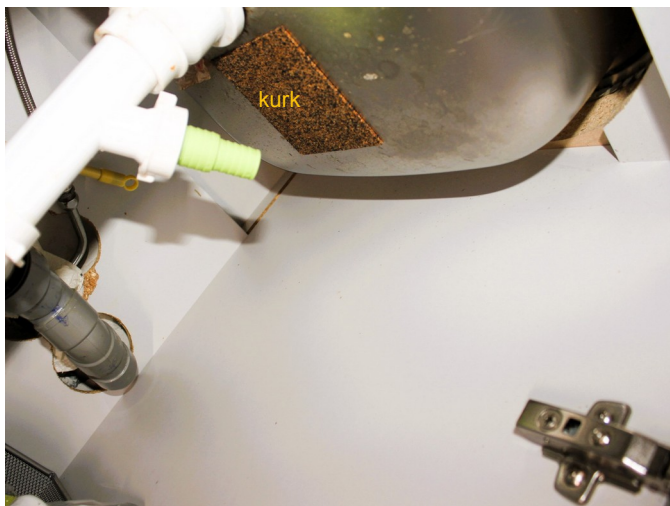
De anti-dreunplaten van de keukenafwasbak zijn van kurk. Dit is een asbestveilige toepassing.

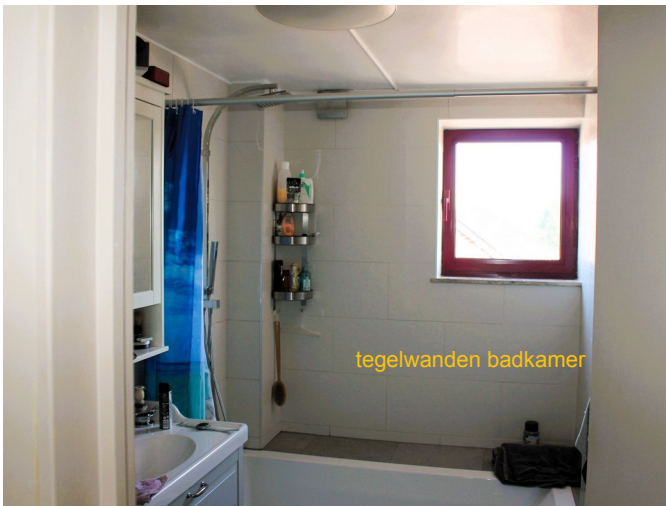
De badkamer, het toilet en de keuken is voorzien van een intacte tegelwand bestaande uit faiencetegels of gelijkaardig. De tegellijm die in de risicobouwjaren en voornamelijk jaren 60-70 gebruikt werd om faiencetegels te verlijmen, kan asbesthoudend zijn. Zwarte tegellijm is meestal asbesthoudend, witte of crèmekleurige tegellijm is in bepaalde gevallen asbesthoudend.

Bij het uitgevoerde niet-destructieve onderzoek met het oog op het opstellen van het OVAM-asbestattest, werd geen tegellijm waargenomen, gezien de tegelwand volledig intact is. Gezien het bouwjaar (jaren 90) is het eerder onwaarschijnlijk dat de lijmlaag asbesthoudend is, echter kan dit toch niet 100% uitgesloten worden.

Wanneer de bestaande tegelwand verwijderd, hersteld of afgebroken wordt, dient men er rekening mee te houden dat de lijmlaag mogelijk asbesthoudend kan zijn. Bijkomend onderzoek en/of staalname is in dat geval aangewezen.

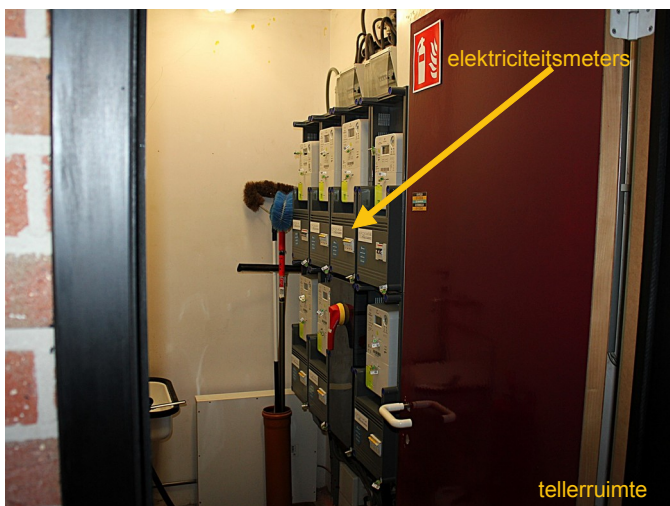
De aanhorigheid "elektriciteitsmeter" is recent en niet van een risicobouwjaar. Deze toepassing bevat bijgevolg geen asbesverdachte onderdelen. Alle electriciteitsmeters in de tellerruimte zijn recent en asbestveilig.

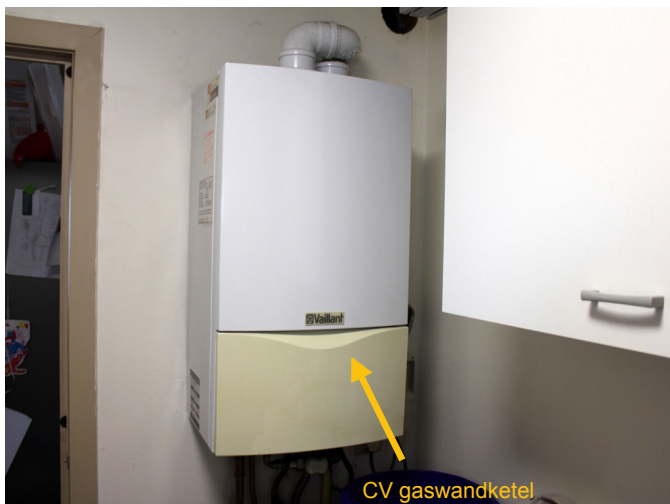
De VAILLANT TURBOMAX PLUS CV gaswandketel met serienummer 210707306328<<<<0001005653N3 is van bouwjaar 2007 zo blijkt uit het serienummer (derde en vierde cijfer). Dit is geen risicobouwjaar, deze toepassing is bijgevolg asbestveilig. Een foto van de typeplaat werd als bewijsdocument in de databank opgeladen.

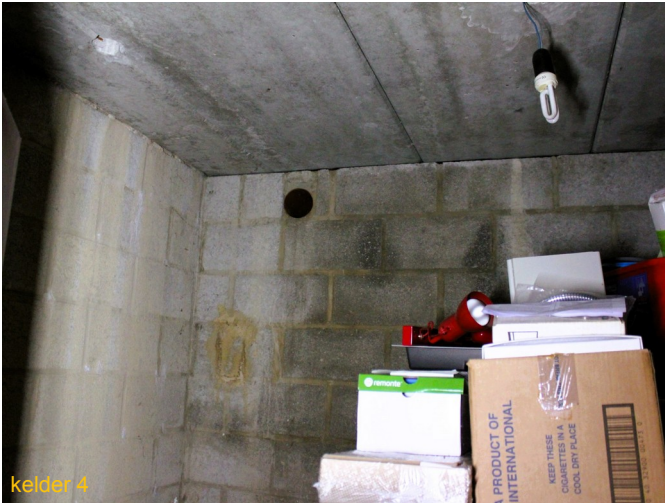
kelder 4

In de privatieve kelder nr. 4 bestaande uit één afsluitbare kelderruimte op VERD -1, werden geen asbestverdachte toepassingen waargenomen.

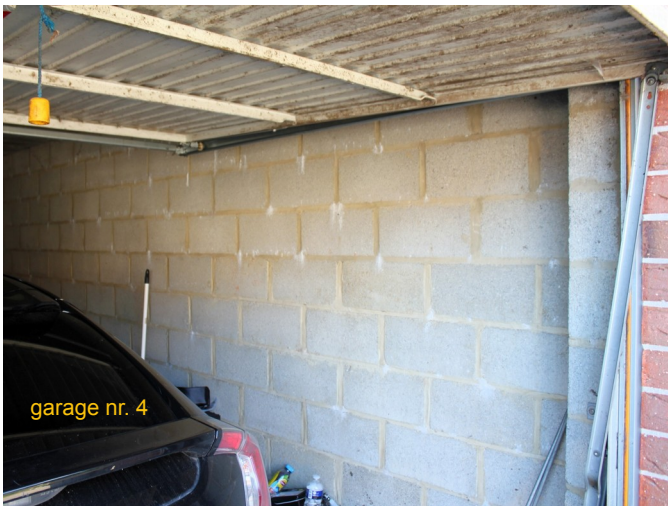
In de privatieve onderdelen van de garage nr. 4 werden geen asbestverdachte toepassingen waargenomen. Het betreft de vierde garage van links.

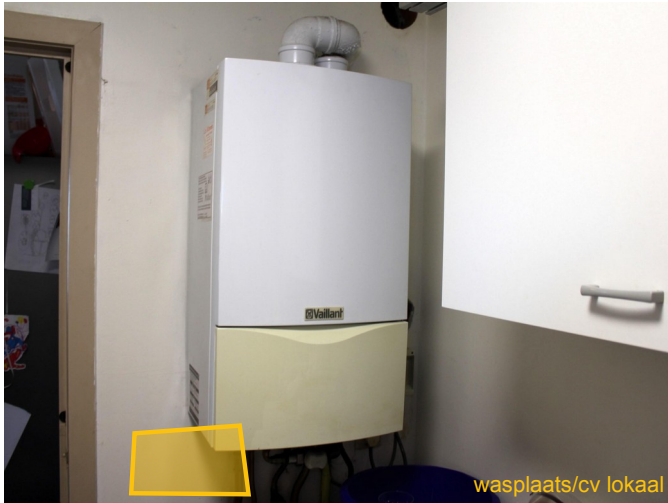
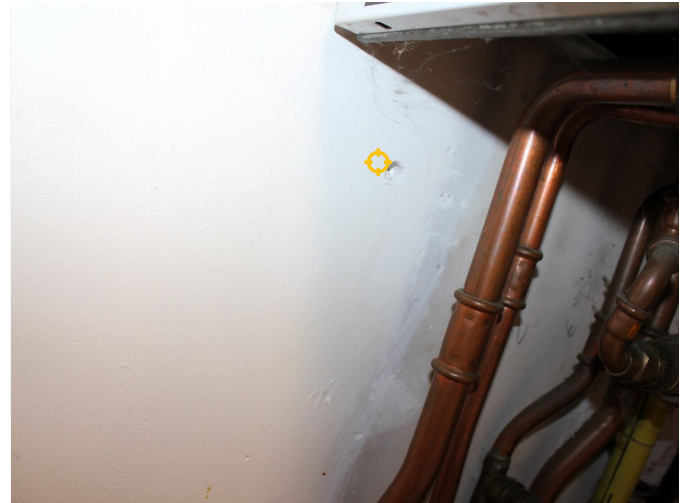
Fiche 8: Pleisterwerk wanden

wasplaats/cv lokaal
Overzichtsfoto

Geen asbest

#	Type	Referentie	Resultaat
8.1	Mengmonster	1.1	Geen asbest

Beschrijving	Pleisterwerk wanden
Omgeving	Binnen
Primaire drager	Binnenwand
Bindmiddel van materiaal	Gips - kalk
Gebondenheid op basis van bindmiddel	Niet-hechtgebonden
Hoeveelheid (oppervlakte - dikte - aantal)	• 575,00 m ² - 1,50 cm - 1 stuk
Totaal volume	8,625 m ³
Identificatiemethode	Vaststelling met monsternamen
Destructieve handeling voor identificatie	Nee
Opmerking	<p>De wanden van het appartement zijn voorzien van origineel wandpleisterwerk. Pleisterwerk uit een risicobouwjara is steeds asbestverdacht. Er werd een staalname uitgevoerd in:</p> <ul style="list-style-type: none">-open keuken met woonkamer-wasplaats/stooklokaal-hal/nachthal-slaapkamer <p>De badkamer is voorzien van recente wandtegels. De kelder is niet voorzien van pleisterwerk.</p>

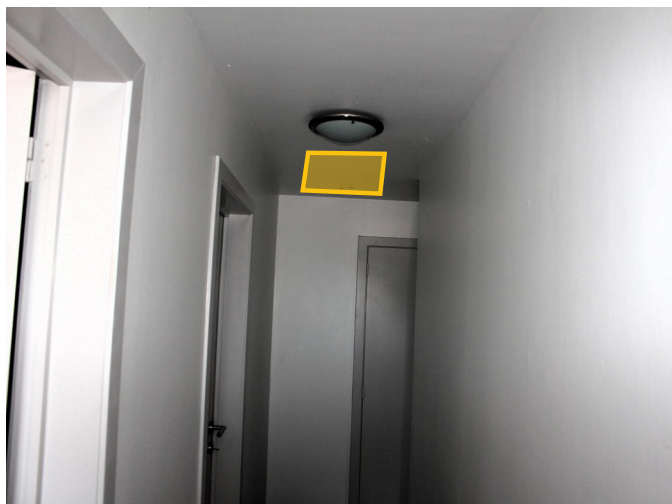
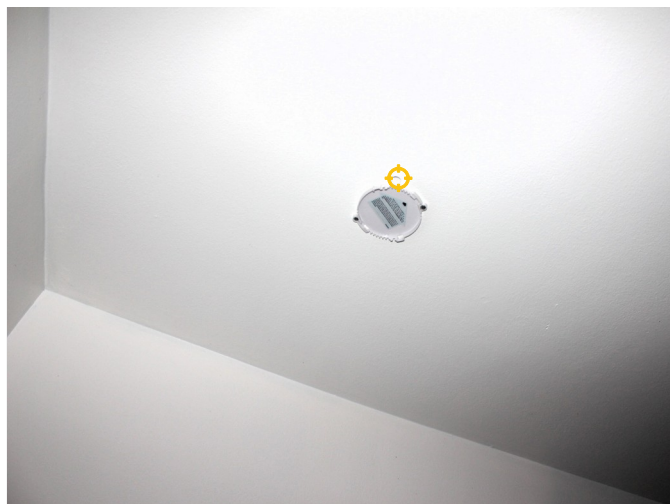
Fiche 9: Pleisterwerk plafond

Geen asbest

#	Type	Referentie	Resultaat
9.1	Mengmonster	1.2	Geen asbest

Beschrijving	Pleisterwerk plafond
Omgeving	Binnen
Primaire drager	Plafond
Bindmiddel van materiaal	Gips - kalk
Gebondenheid op basis van bindmiddel	Niet-hechtgebonden
Hoeveelheid (oppervlakte - dikte - aantal)	• 30,00 m ² - 1,50 cm - 1 stuk
Totaal volume	0,45 m ³
Identificatiemethode	Vaststelling met monsternamen
Destructieve handeling voor identificatie	Nee
Opmerking	<p>De PLAFONDS van het centrale deel onder plat dak van het appartement zijn voorzien van origineel wandpleisterwerk. Pleisterwerk uit een risicobouwjaar is steeds asbestverdacht. Er werd een staalname uitgevoerd in:</p> <ul style="list-style-type: none">-open keuken met woonkamer-wasplaats/stooklokaal-hal/nachthal-badkamer <p>De slaapkamers en de woonkamer zijn voorzien van afwerkingspanelen tegen de schuine dakdelen. Deze toepassing bevat geen pleisterwerk. De kelder is niet voorzien van plafondpleisterwerk, de betonnen welfsels zijn zichtbaar.</p>
