Asbestinventarisatetest

Bodestraat 1/1, 3620 Lanaken

Attestnummer : 20250819-000280.000

Uitgegeven op : 19.08.2025

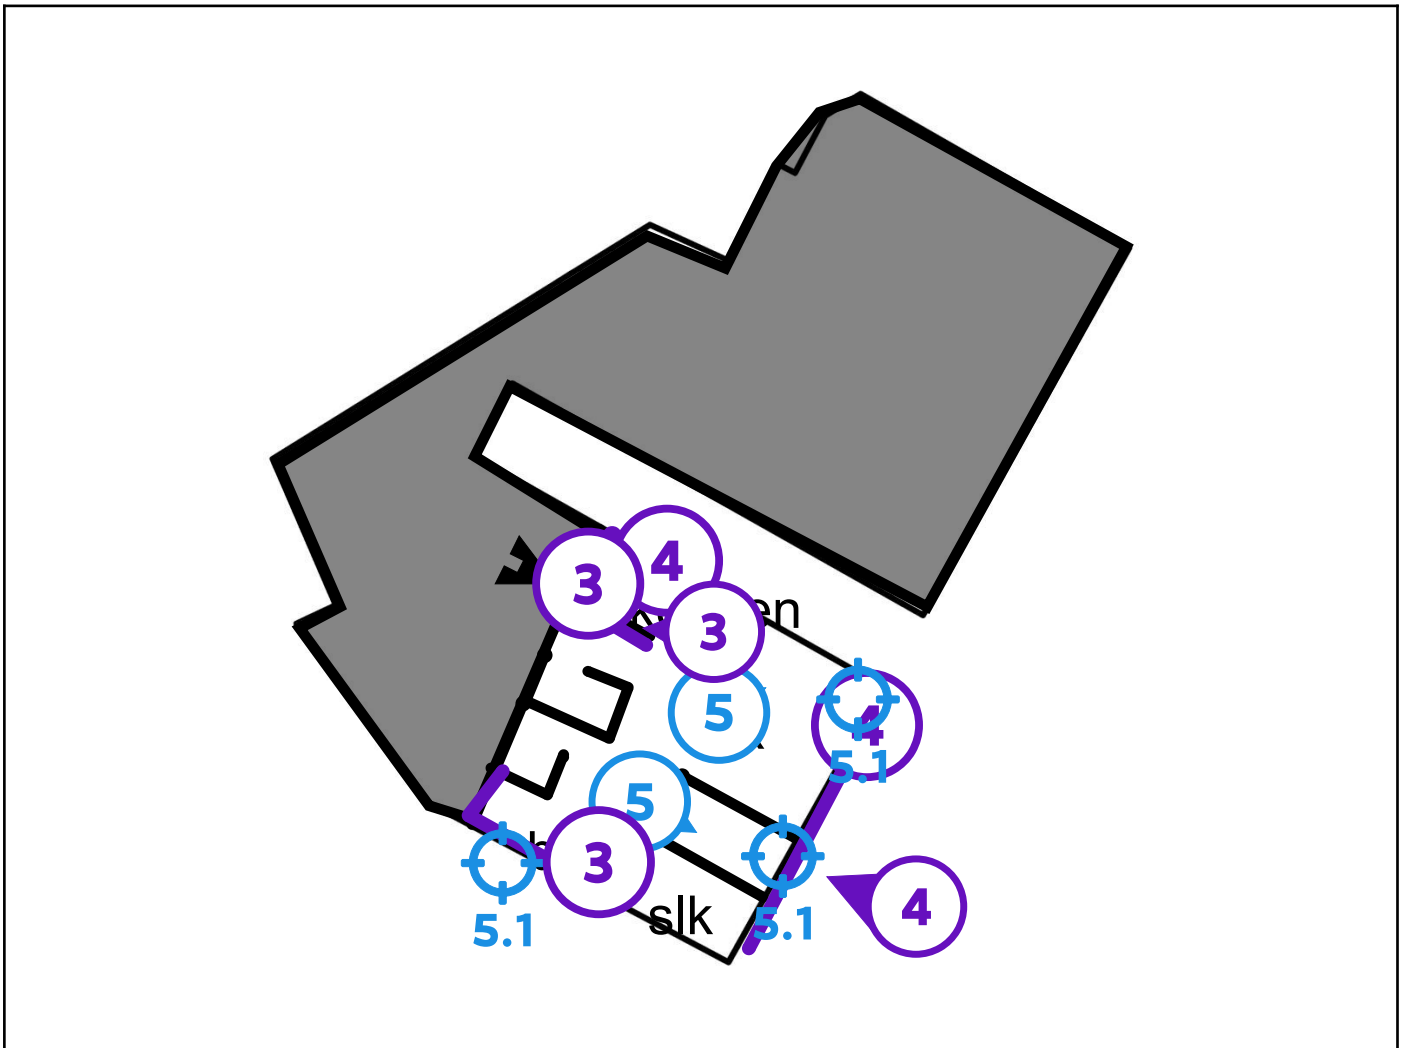
Plan 1.1: nv0

Beschrijving	Type	Actie
3. eventuele tegellijn achter wandtegels badkamer en keuken	Advies	-
4. siliconen ramen	Advies	-
5. pleister wanden	Geen asbest	-
5.1 Code: c471	Mengmonster	-

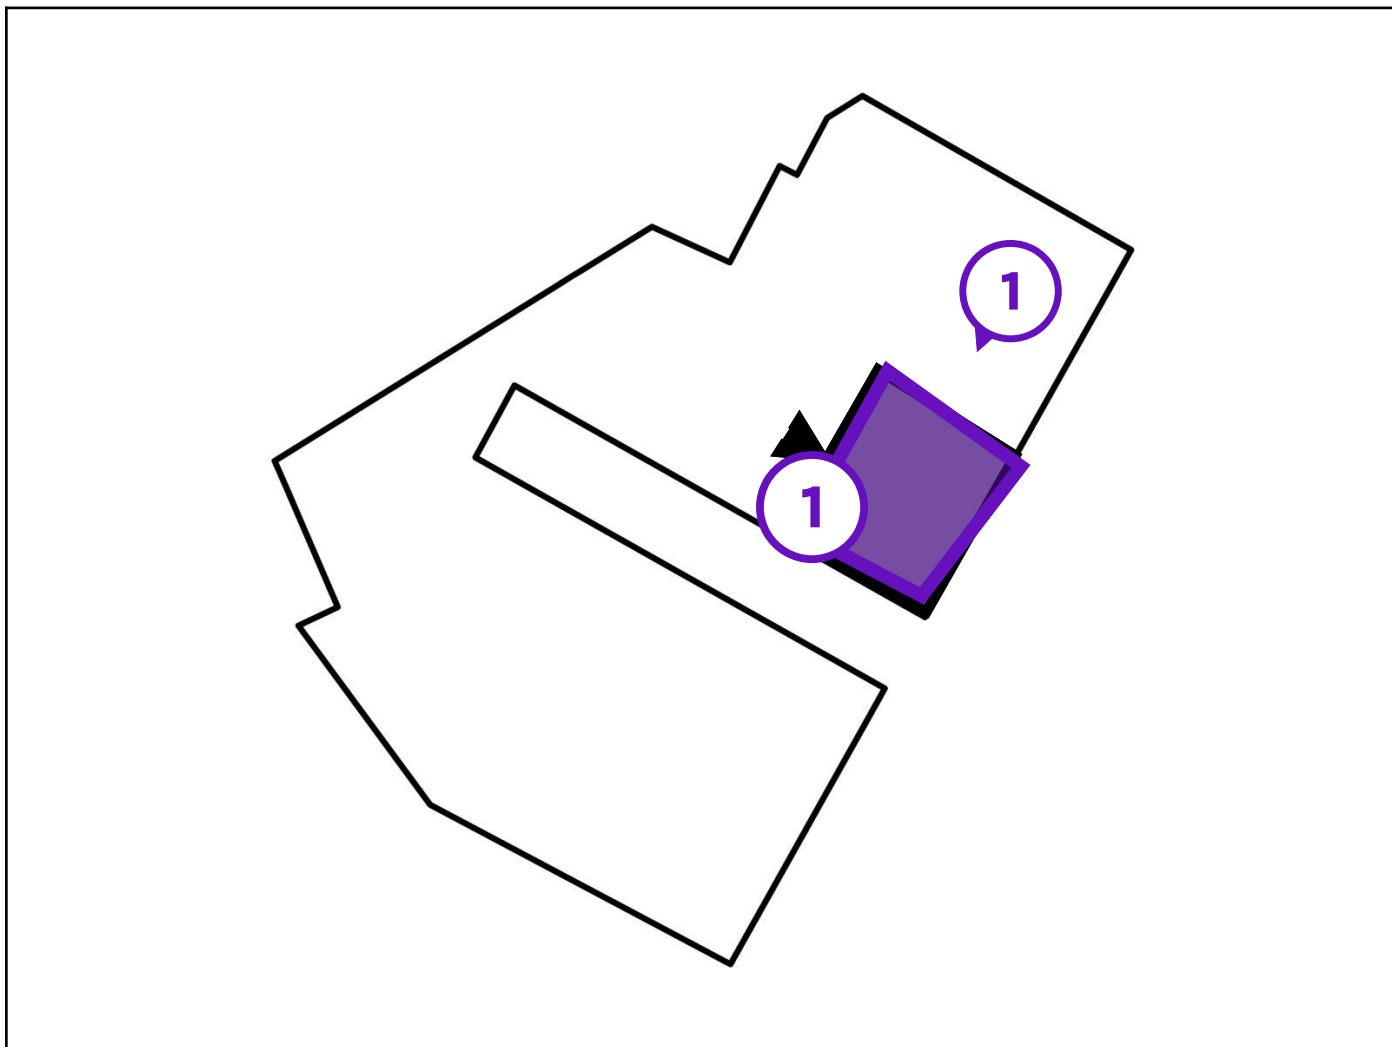
Plan 1.2: autostaanplaats

Beschrijving	Type	Actie
1. autostaanplaats	Advies	-

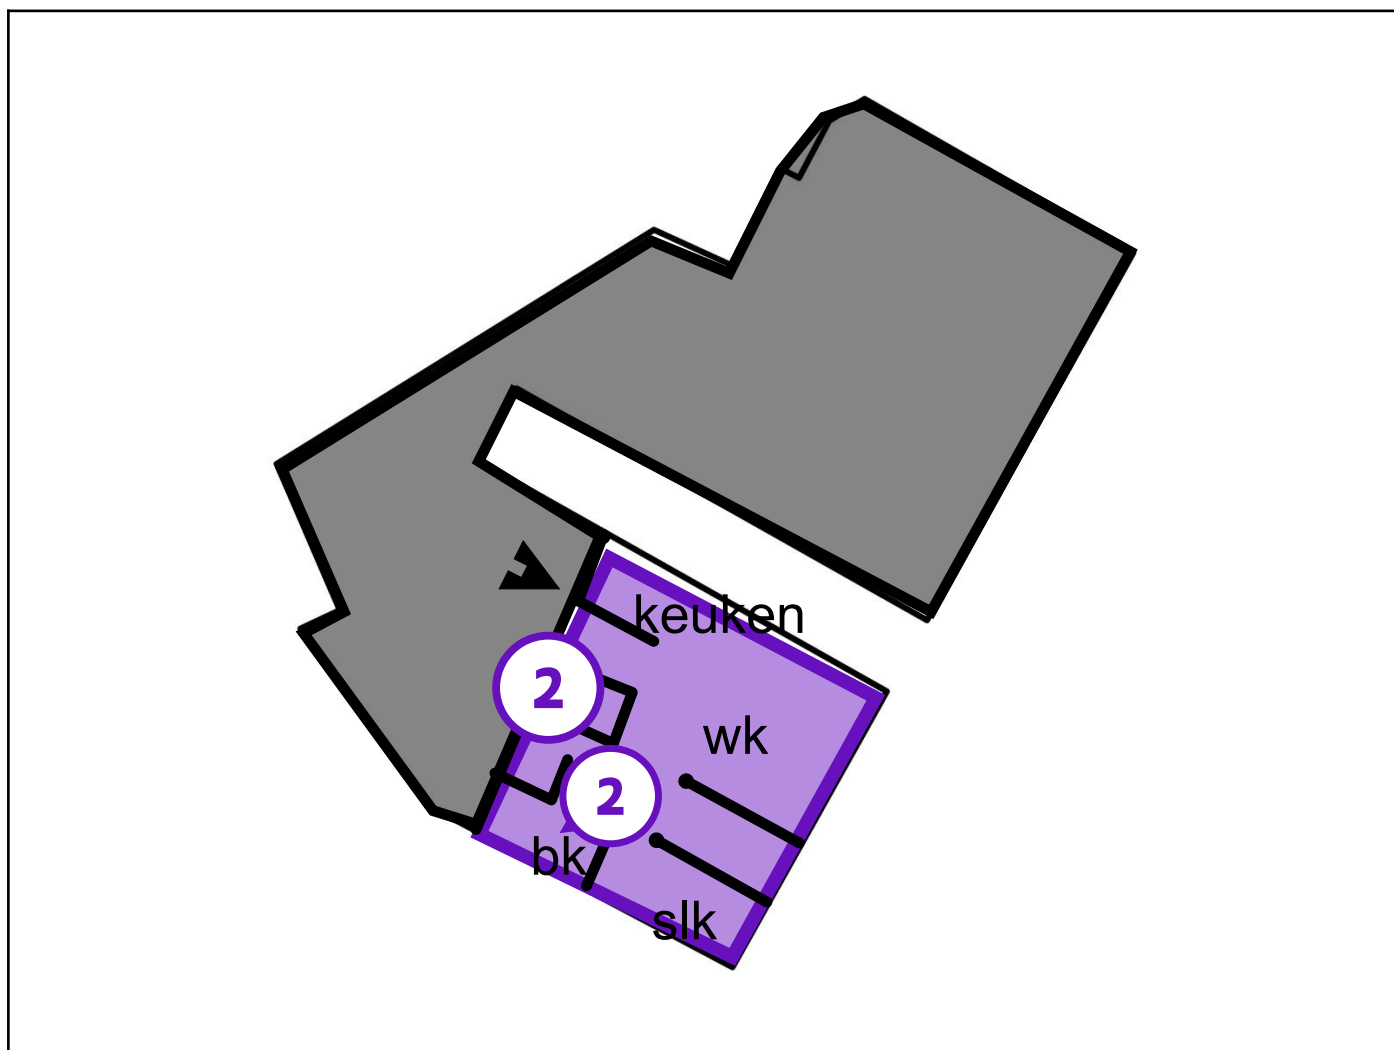
Plan 1.3: nv0

Beschrijving	Type	Actie
2. plafonds in gipskartonplaten en pvc	Advies	-

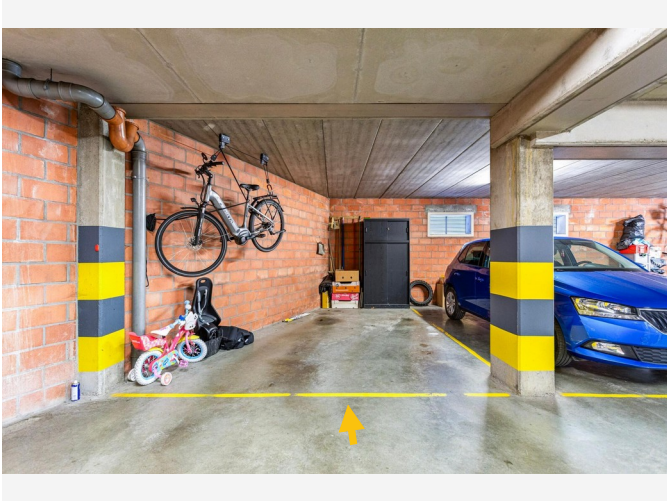
in de autostaanplaats is niets asbestverdachts vast te stellen

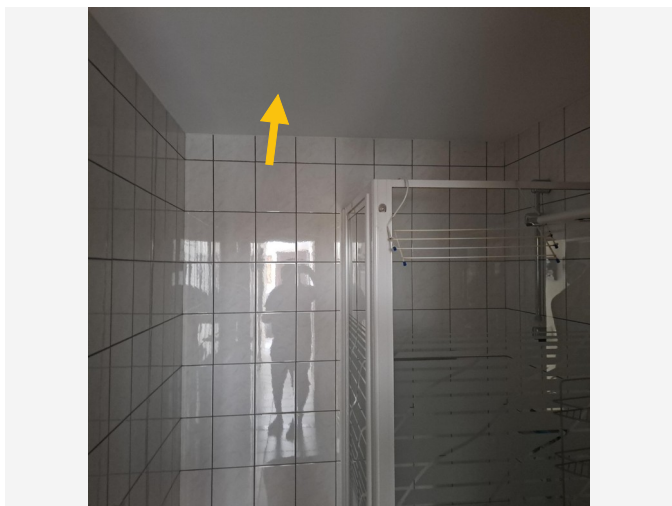
de plafonds zijn van gipskartonplaten en pvc zijn niet asbestverdacht

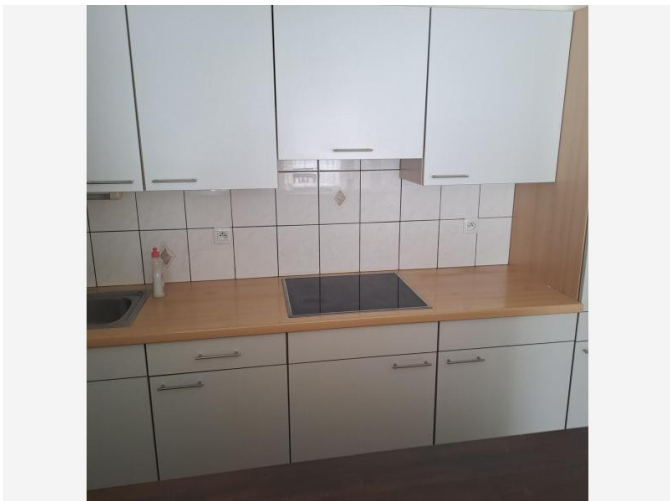
Fiche 3: eventuele tegellijm achter wandtegels badkamer en keuken

het zou kunnen dat er achter de wandtegels asbesthoudende tegellijm zit

dit echter niet visueel vast te stellen tijdens de inspectie

staalname was niet mogelijk

als later bij verwijdering blijkt dat ze niet in de mortel geplaatst zijn maar in tegellijm adviseren we om eerst een staalname te laten afnemen

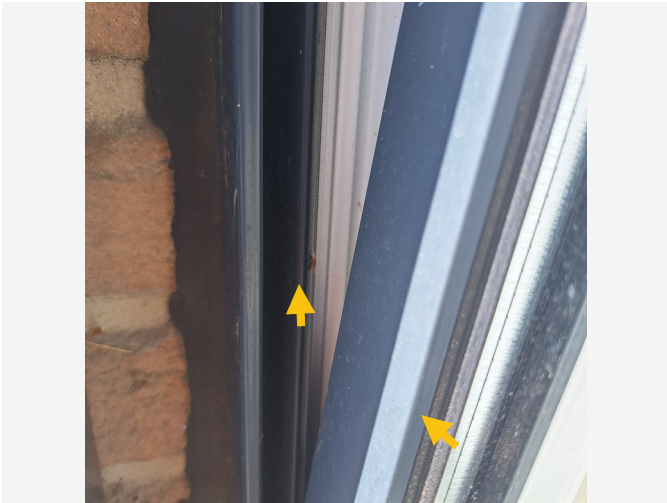
de kit is elastisch en indrukbaar wat aangeeft dat er weekmakers inzitten en geen asbestvezels anders was deze keihard geweest

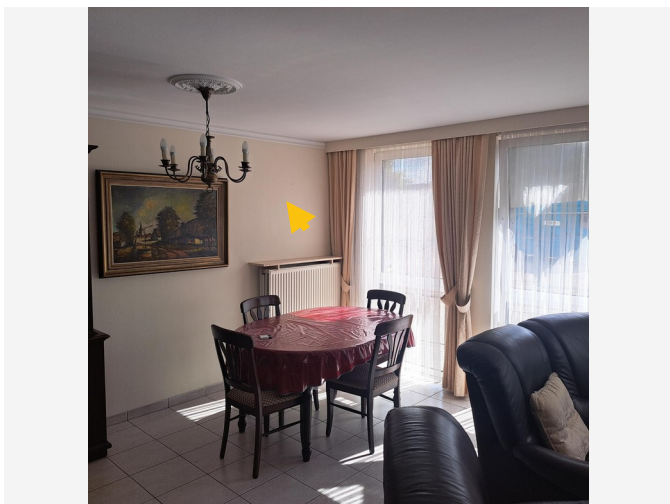
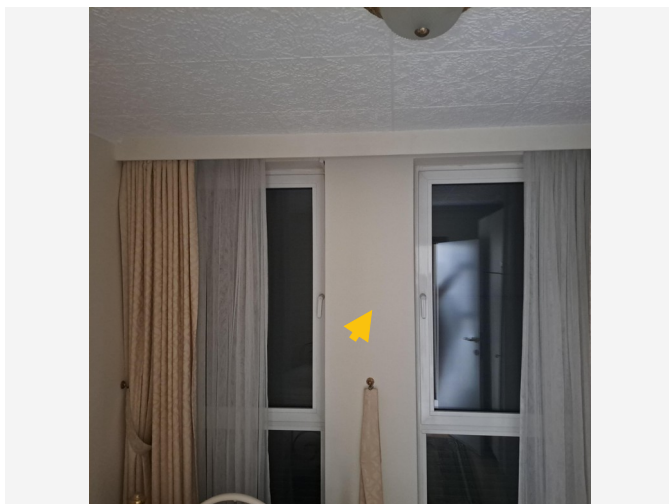
Fiche 5: pleister wanden

Geen asbest

#	Type	Referentie	Resultaat
5.1	Mengmonster	c471	Geen asbest
