Asbestinventarisatetest

Grenadiersweg 4, 3770 Riemst

Attestnummer : 20241105-000227.000

Uitgegeven op : 05.11.2024

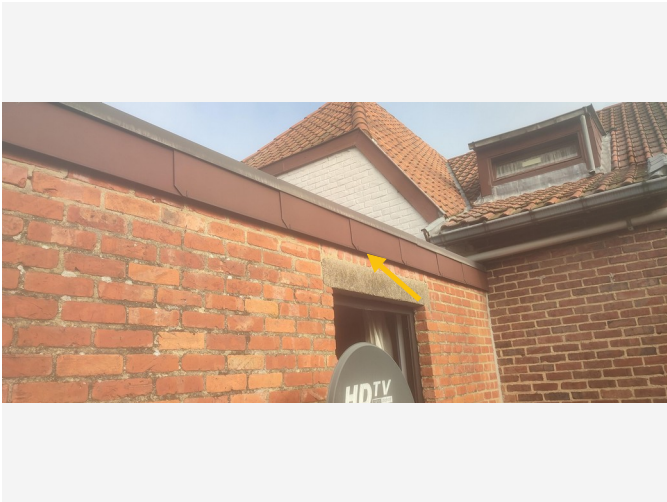
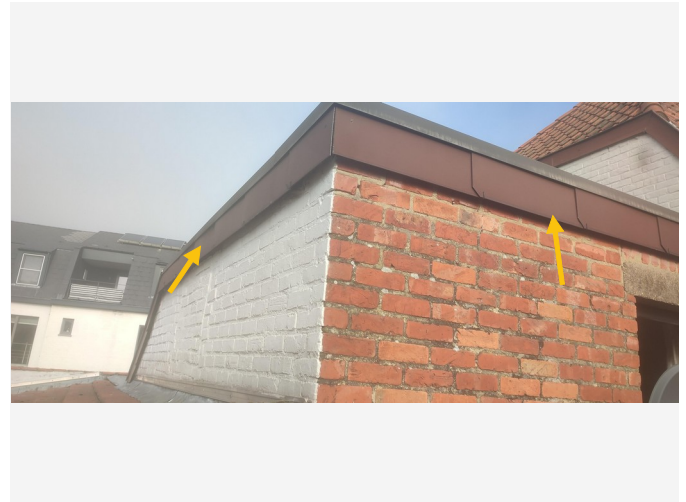
Fiche 1: kunstleien boord op het plat dak achterbouw

Asbestmateriaal

Het asbestmateriaal valt onder de mijlpaal van 2034.

Verwijderen

Eindbeoordeling materiaalrisico	Laag materiaalrisico en/of verlaagde kans op vezelvrijgave
---------------------------------	--

Gebondenheid	Categorie 1: hechtgebonden in oorsprong
Asbestsoort (vezeltype)	Crocidoliet aanwezig
Asbestconcentratie	Laag (< 50%)
Afschermingsgraad van het gehele materiaal	Geheel of deels vrij aan de buitenlucht
Toestand van het materiaal	Onbeschadigd, niet verweerd

Beschrijving	kunstleien boord op het plat dak achterbouw
Omgeving	Buiten
Primaire drager	Schuin dak
Asbestmateriaal	Dak- en gevelbekleding - Lei, shingle
Bindmiddel van asbestmateriaal	Cement
Gebondenheid op basis van bindmiddel	Hecht
Hoeveelheid (oppervlakte - aantal)	<ul style="list-style-type: none">• 1,00 m² - 1 stuk
Totale oppervlakte	1,00 m ²
Eenvoudig bereikbaar	Ja
Bevestigingswijze	<ul style="list-style-type: none">• Genageld, geniet
Identificatiemethode	Vaststelling zonder monstername
Destructieve handeling voor identificatie	Nee

- Zorg voor een veilig beheer. Vermijd het beschadigen van het asbestmateriaal. Controleer de toestand jaarlijks op wijzigingen.

- Eenvoudige handelingen: mag via doe-het-zelf of door werknemer(s) met opleidingsattest eenvoudige handelingen omdat het hechtgebonden is en in vaste toestand verkeerd

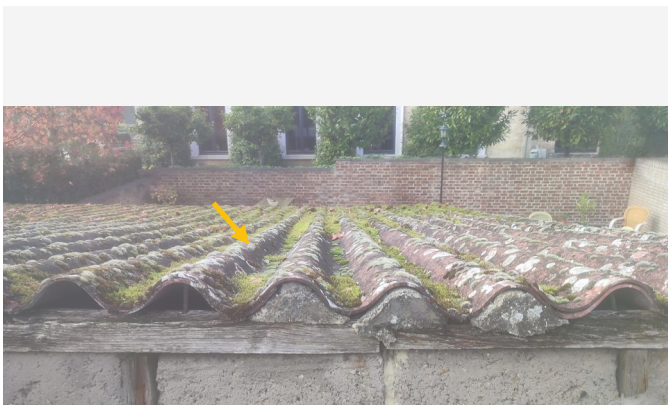
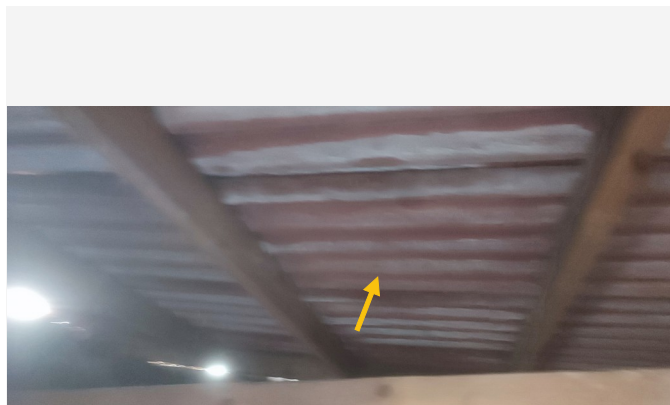
Het asbestmateriaal valt onder de mijlpaal van 2034.

Verwijderen

Eindbeoordeling materiaalrisico	Laag materiaalrisico en/of verlaagde kans op vezelvrijgave
---------------------------------	--

Gebondenheid	Categorie 1: hechtgebonden in oorsprong
Asbestsoort (vezeltype)	Crocidoliet aanwezig
Asbestconcentratie	Laag (< 50%)
Afschermingsgraad van het gehele materiaal	Geheel of deels vrij aan de buitenlucht
Toestand van het materiaal	Licht beschadigd, licht verweerd. Intact calciumsilicaatmateriaal of categorie III 'gebondenheid'

Beschrijving	golfplaten dakbedekking garage
Omgeving	Buiten
Primaire drager	Schuin dak
Asbestmateriaal	Dak- en gevelbekleding - Golfplaat
Bindmiddel van asbestmateriaal	Cement
Gebondenheid op basis van bindmiddel	Hecht
Hoeveelheid (oppervlakte - aantal)	<ul style="list-style-type: none">• 34,00 m² - 1 stuk
Totale oppervlakte	34,00 m ²
Eenvoudig bereikbaar	Ja
Bevestigingswijze	<ul style="list-style-type: none">• Geschroefd
Identificatiemethode	Vaststelling zonder monsternamen
Destructieve handeling voor identificatie	Nee

- Zorg voor een veilig beheer. Vermijd het beschadigen van het asbestmateriaal. Controleer de toestand jaarlijks op wijzigingen.

- Eenvoudige handelingen: mag via doe-het-zelf of door werknemer(s) met opleidingsattest eenvoudige handelingen omdat het hechtgebonden is en in vaste toestand verkeerd

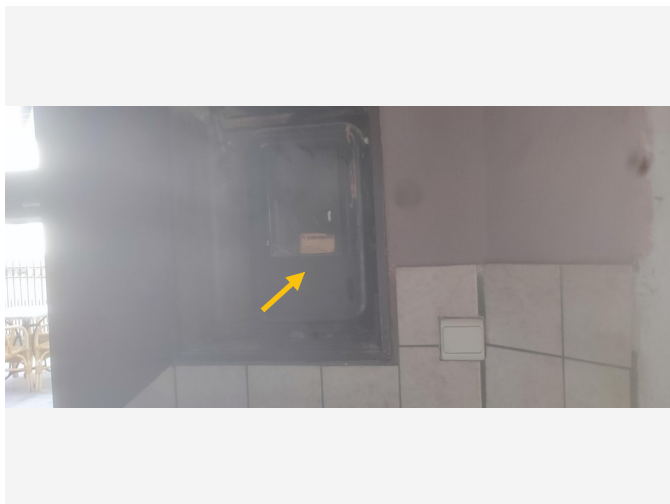
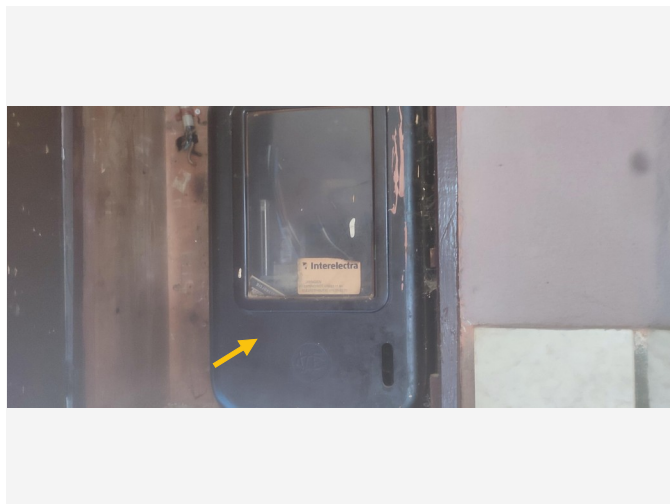
Het asbestmateriaal valt onder de mijlpaal van 2040.

Zorgvuldig beheren

Eindbeoordeling materiaalrisico	Laag materiaalrisico en/of verlaagde kans op vezelvrijgave
---------------------------------	--

Gebondenheid	Categorie 1: hechtgebonden in oorsprong
Asbestsoort (vezeltype)	Crocidoliet aanwezig
Asbestconcentratie	Laag (< 50%)
Afschermingsgraad van het gehele materiaal	Geheel of deels (ook) vrij aan de binnenlucht
Toestand van het materiaal	Onbeschadigd, niet verweerd

Beschrijving	bakeliet meterkast
Omgeving	Binnen
Primaire drager	Communicatie en elektrische infrastructuur en uitrusting
Asbestmateriaal	Plaat, paneel, tablet - Type Bakeliet
Bindmiddel van asbestmateriaal	Kunststof of -hars
Gebondenheid op basis van bindmiddel	Hecht
Hoeveelheid (oppervlakte - dikte - aantal)	<ul style="list-style-type: none">• 0,60 m² - 10,00 cm - 1 stuk
Totaal volume	0,06 m ³
Eenvoudig bereikbaar	Ja
Bevestigingswijze	<ul style="list-style-type: none">• Geschroefd
Identificatiemethode	Vaststelling zonder monsternamen
Destructieve handeling voor identificatie	Nee

- Zorg voor een veilig beheer. Vermijd het beschadigen van het asbestmateriaal. Controleer de toestand jaarlijks op wijzigingen.

- Eenvoudige handelingen: mag via doe-het-zelf of door werknemer(s) met opleidingsattest eenvoudige handelingen omdat het hechtgebonden is en in vaste toestand verkeerd

enkel te verwijderen door de netwerkbeheerder

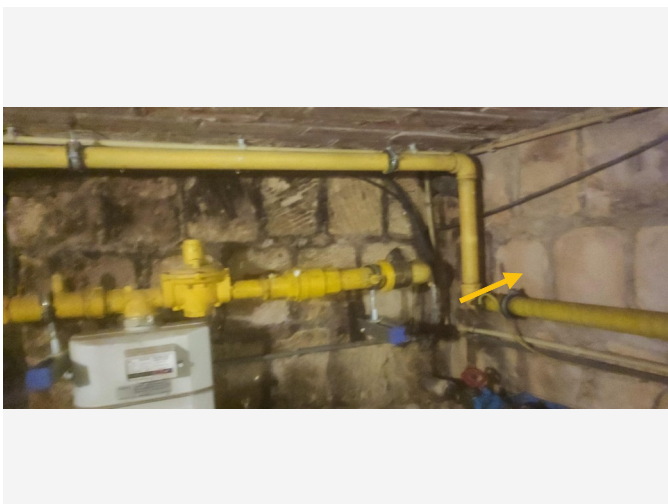
in de kelder is er niets asbestverdachts vast te stellen

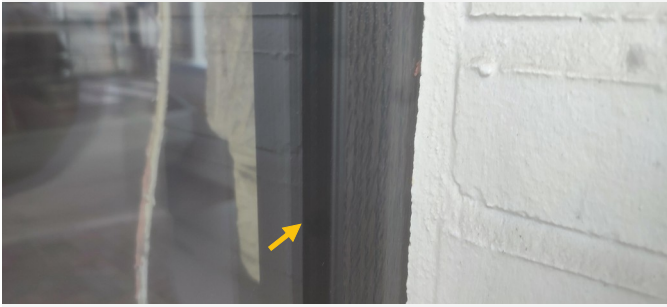
de kit is elastisch en indrukbaar wat aangeeft dat er weekmakers inzitten en geen asbestvezels anders was deze keihard geweest

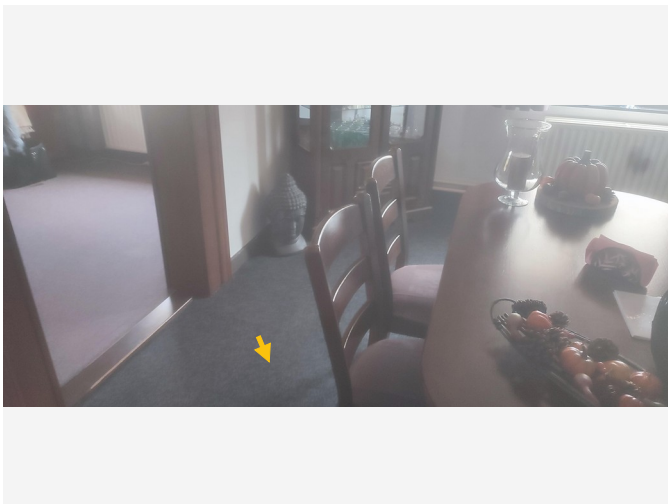
bijna overal liggen er keramische tegels , deze zijn niet asbestverdacht
op nv 1 en nv 2 ligt er tapijt deze is niet asbestverdacht
het zou kunnen dat hier mss nog onderliggende lijm gebruikt is die asbesthoudend zou kunnen zijn ,
indien dit blijkt bij de verwijdering adviseren we eerst een staalname vd lijm te laten afnemen

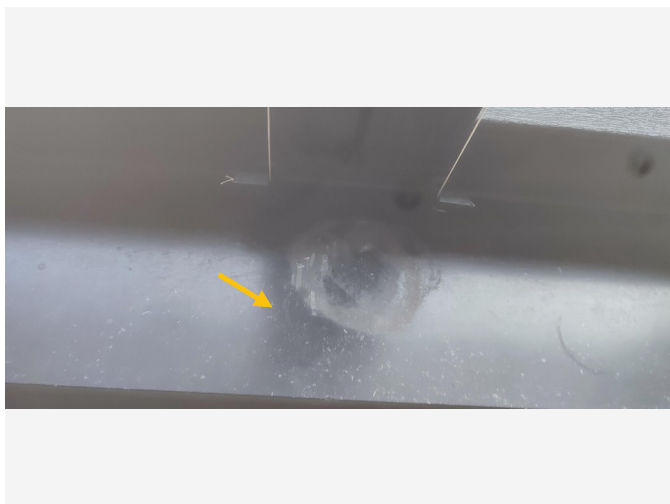
de raamtabletten zijn hier niet van asbestverdacht imitatiemarmer of massal maar van natuursteen
dit te zien aan de blinkende structuur op het breukvlak

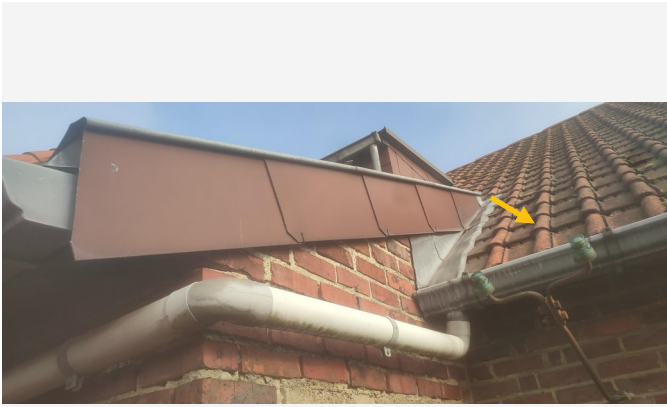
er is hier geen asbestverdacht menuiserite onderdak geplaatst
op het plat dak kan ik enkele dakpannen lichten en hier is geen onderdak geplaatst
langs binnen kan ik nergens het onderdak inspecteren

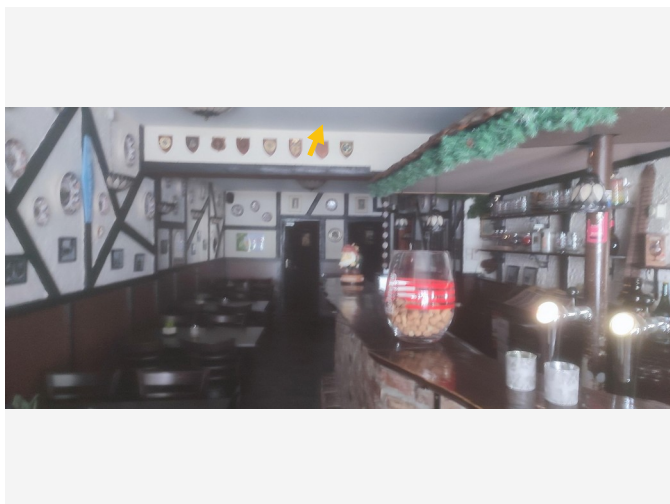
de plafonds zijn van gipskartonplaten en pvc tegels en zijn niet asbestverdacht

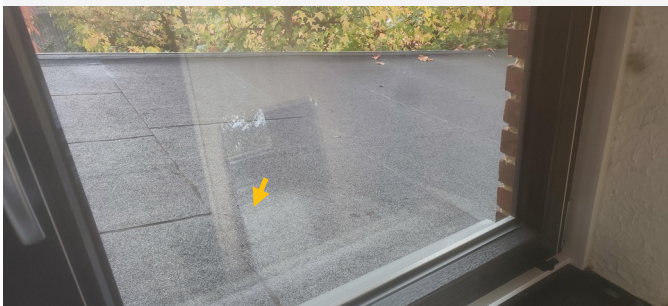
er kunnen nog onderliggende roofinglagen aanwezig zijn
deze zijn niet nagekeken
indien dit moest blijken later bij verwijdering adviseren we eerst hier een staal van te laten afnemen

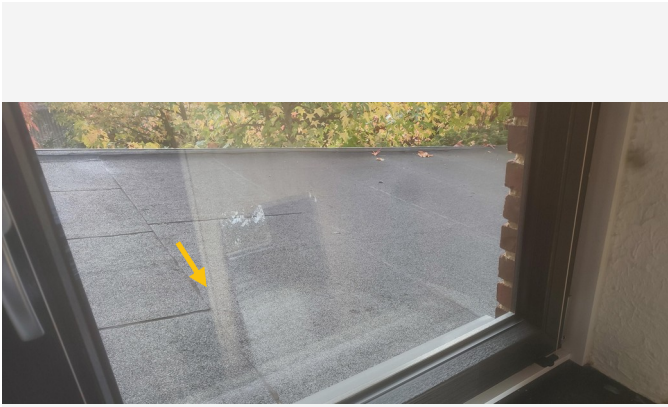
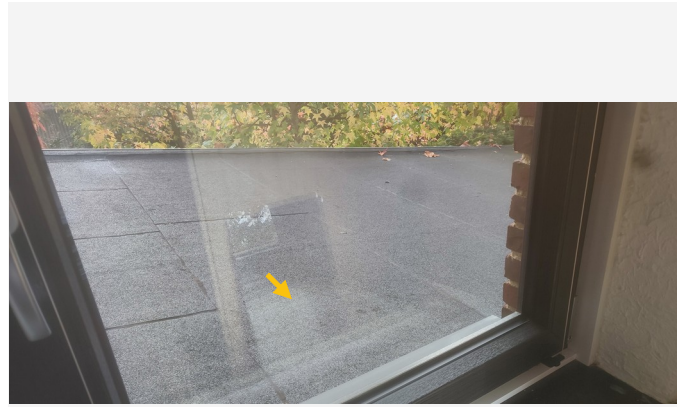
Fiche 11: roofing dak achterbouw

Geen asbest

#	Type	Referentie	Resultaat
11.1	Puntmonster	r002448373	Geen asbest

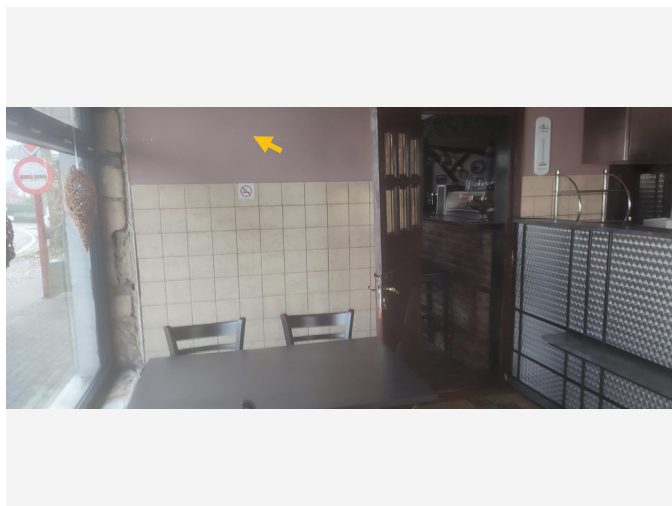
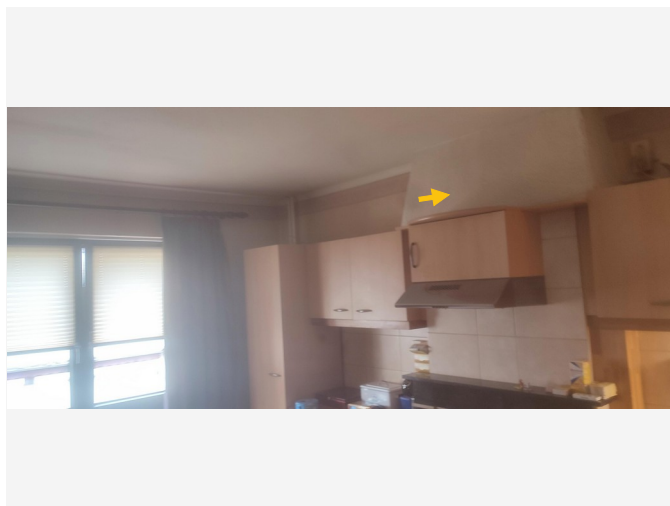
Fiche 12: pleister wanden

Geen asbest

#	Type	Referentie	Resultaat
12.1	Mengmonster	r002519599	Geen asbest

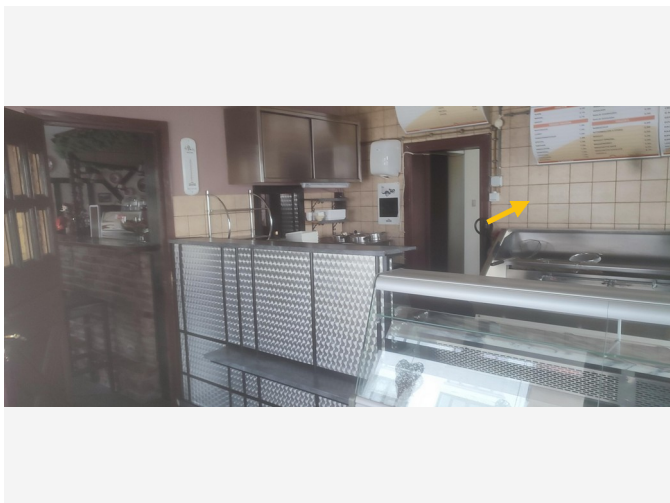
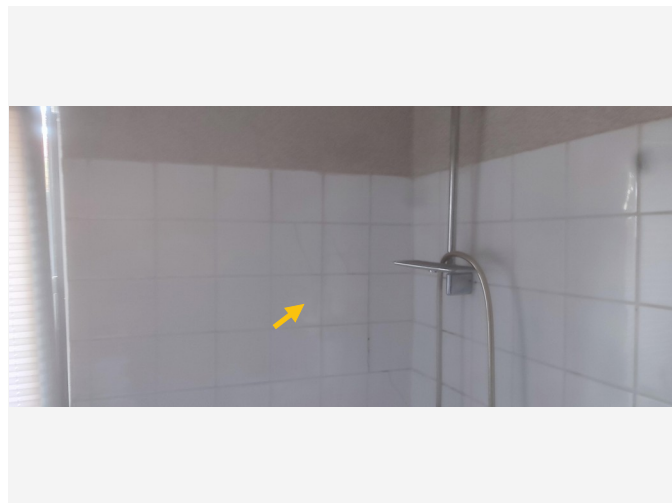
Fiche 13: lijm achter wandtegels winkel , badkamer en wc en keuken

Geen asbest

#	Type	Referentie	Resultaat
13.1	Puntmonster	r002519533	Geen asbest
