# Asbestinventarisatetest

O.L. Vrouwestraat 7, 3620 Lanaken

Attestnummer : **20260929-000476.000**

Uitgegeven op : **29.09.2026**

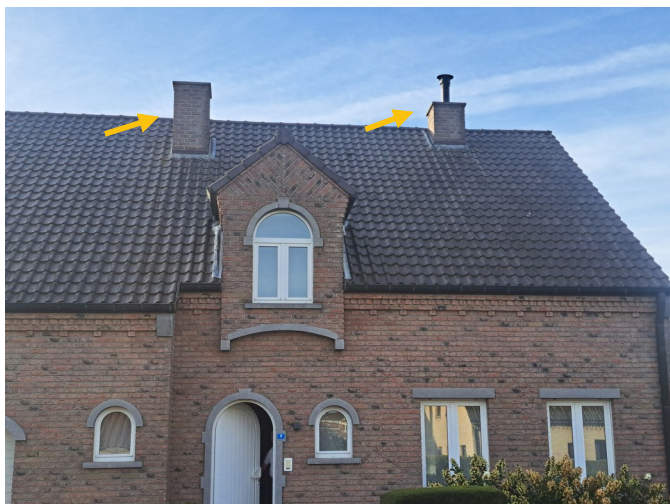
Situeringsfoto

### Tijdelijke beperking

**Reden:** Het te onderzoeken materiaal situeert zich hoger dan 3,50 m te rekenen vanaf een veilige ondergrond

**Uitleg van de asbestdeskundige:** Het rookgaskanaal is niet beoordeeld. Aan de binnenzijde is de kachel aangesloten. Aan de buitenzijde is het hoger dan 3,5 meter om de schoorsteen te inspecteren. Het is niet zichtbaar of er een asbestverdacht rookgaskanaal aanwezig is in de schoorsteen. Conform ons inspectieprotocol mogen wij een beperking inroepen voor hoogtes hoger dan 3,5 m. Indien men dit wil laten onderzoeken, dient er een nieuwe afspraak gemaakt te worden en moet er een hoogtewerker voorzien worden, evenals iemand die bevoegd is om deze te bedienen en eventueel een techniek die de al dan niet aanwezige schouwhoed kan afnemen en weer terugplaatsen.

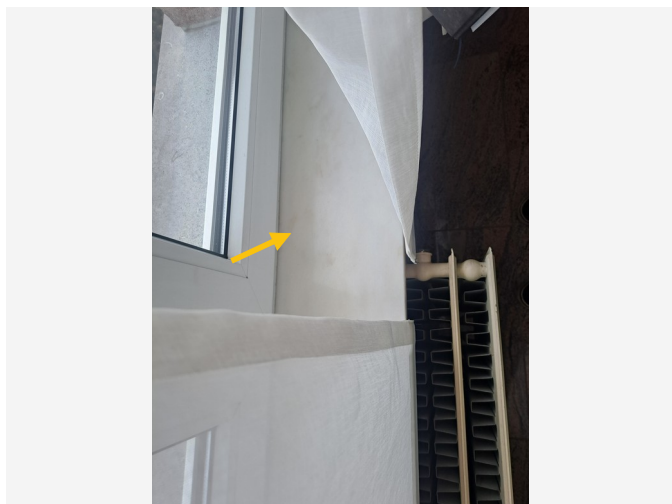
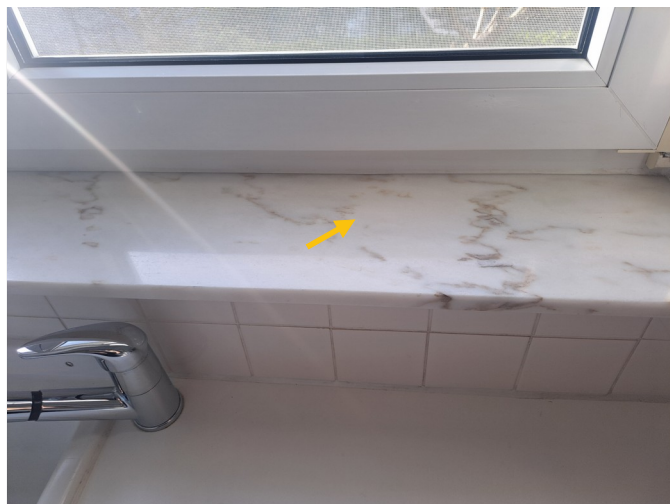
### Informatie over een niet-asbestverdacht materiaal

| Basis voor advies | De asbestdeskundige beoordeelt het materiaal als niet-asbestverdacht. |

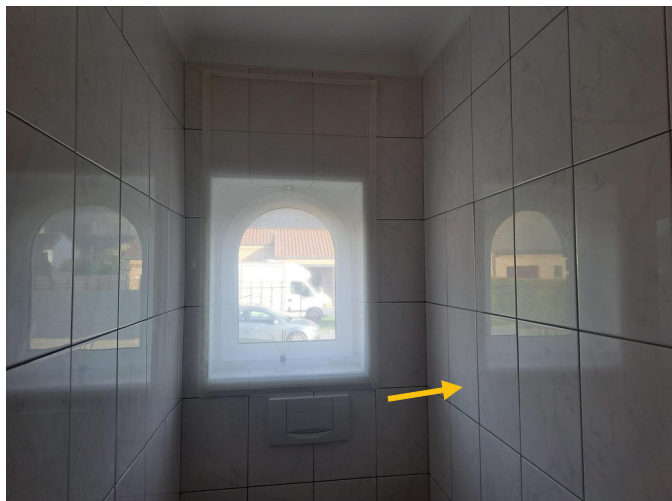
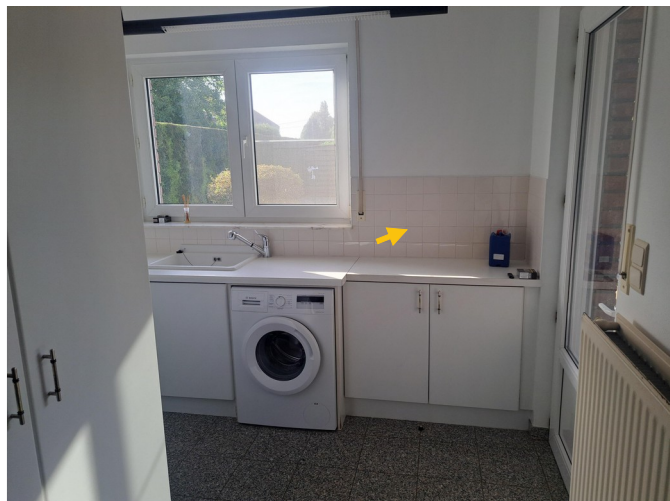
## Fiche 3: eventuele tegellijm achter wandtegels badkamer en wc en wasplaats

### Informatie over een materiaal dat de asbestdeskundige niet kan waarnemen of vaststellen

| Basis voor advies | Beoordeling op basis van expertise, zonder een vaststelling door de asbestdeskundige. |

als bij verwijdring blijkt dat er tegellijm achter zit deze best eerst laten testen

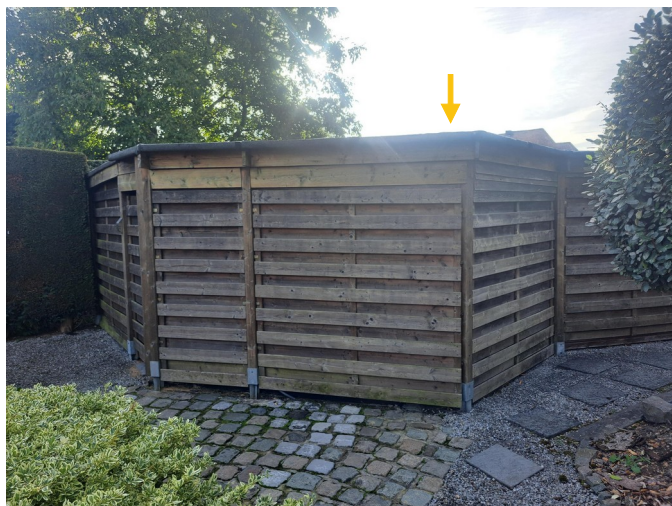
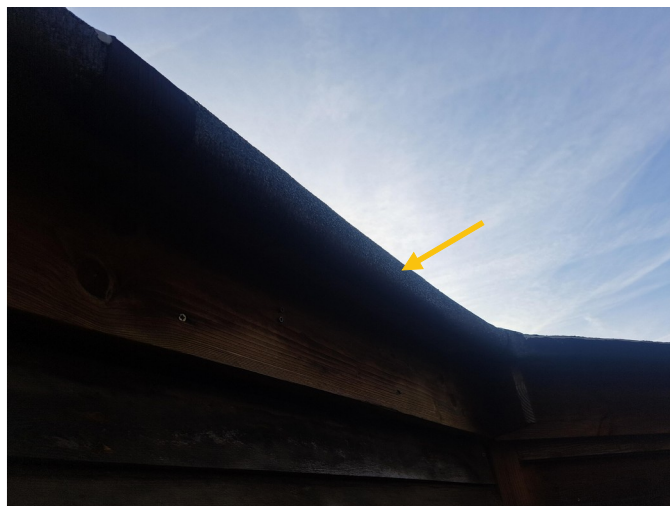
## Fiche 4: roofing dak tuinhuis

Geen asbest

| # | Type | Referentie | Resultaat |
|---|---|---|---|
| 4.1 | Puntmonster | h133 | Geen asbest |

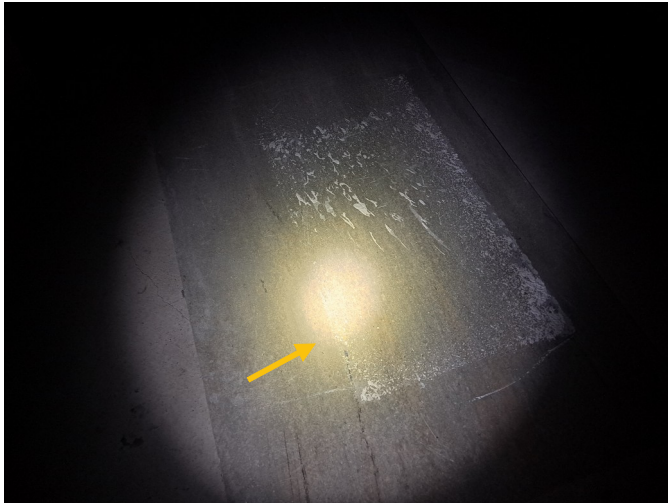
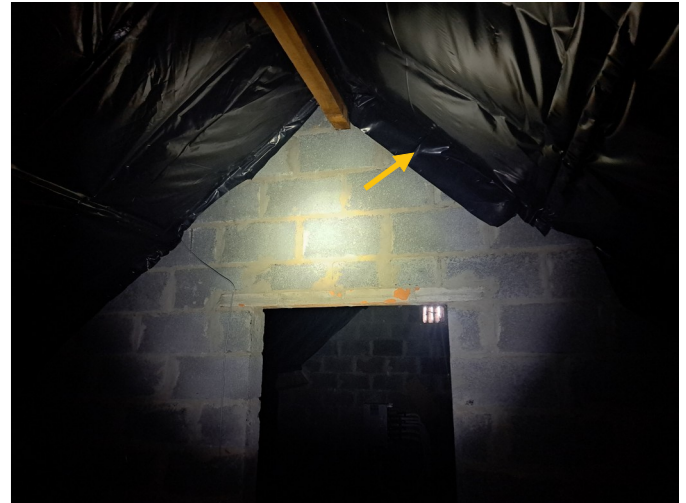
Geen asbest

| # | Type | Referentie | Resultaat |
|---|---|---|---|
| 5.1 | Puntmonster | h134 | Geen asbest |

| Opmerking | grijze menuiserite onderdakplaten |

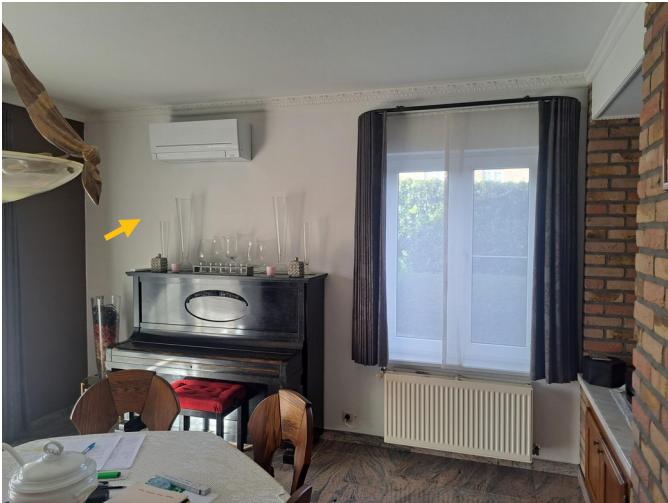
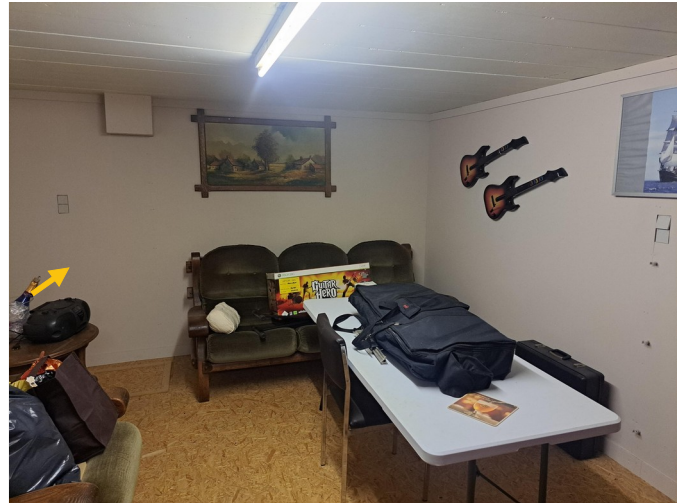
## Fiche 6: pleister wanden

Geen asbest

| # | Type | Referentie | Resultaat |
|---|---|---|---|
| 6.1 | Mengmonster | h131 | Geen asbest |

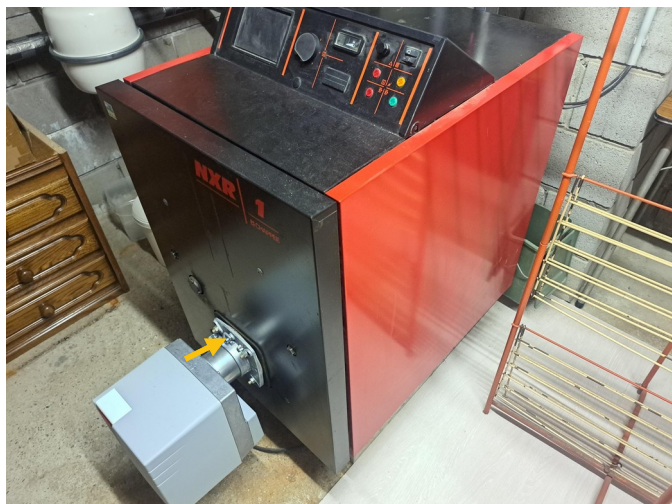
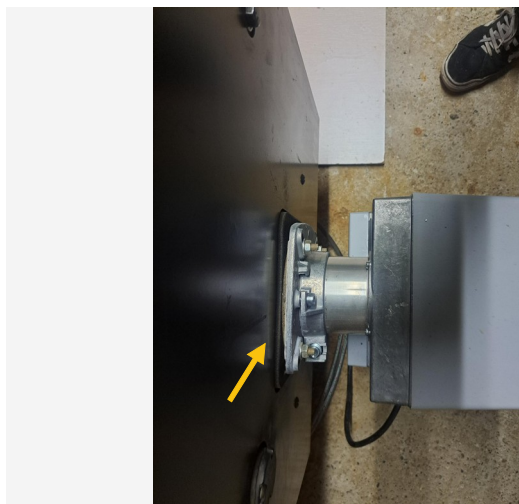
## Fiche 7: pakking verwarmingsketel

Geen asbest

| # | Type | Referentie | Resultaat |
|---|---|---|---|
| 7.1 | Puntmonster | h132 | Geen asbest |
