Asbestinventarisatetest

Steenweg 20, 3621 Lanaken

Attestnummer : 20241018-000319.000

Uitgegeven op : 18.10.2024

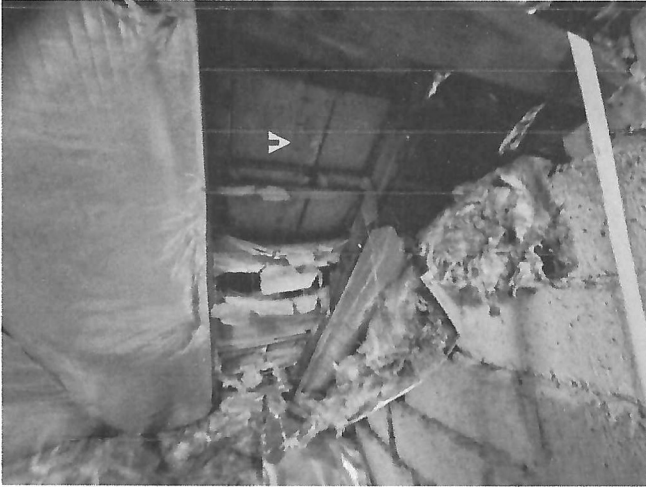
Er is geen onderdak aanwezig en is dus niet-asbestverdacht.

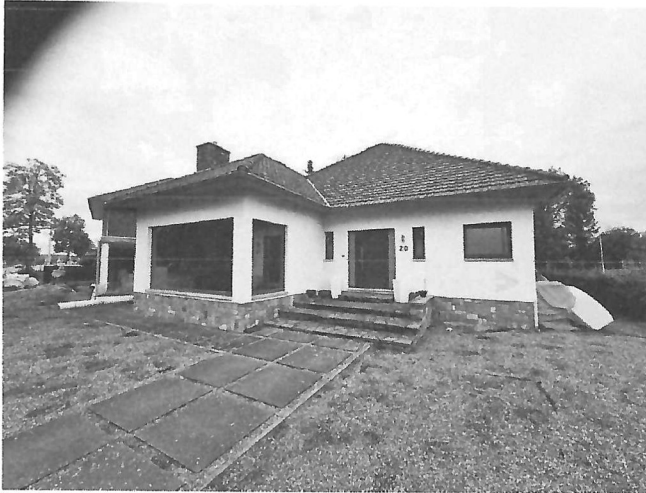
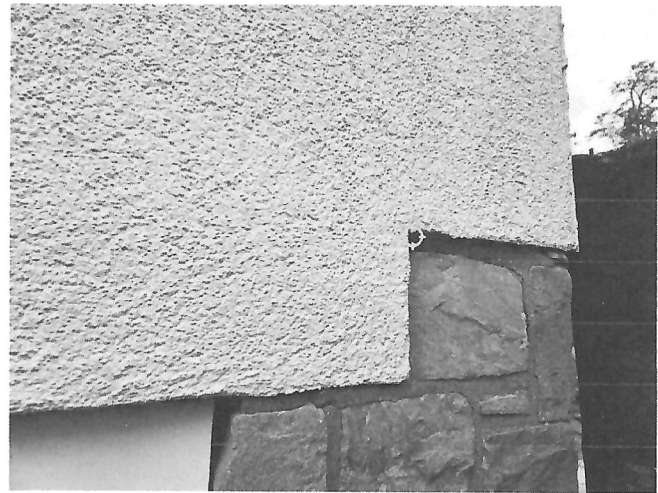
Fiche 3: Crepi gevel

Geen asbest

#	Type	Referentie	Resultaat
3.1	Mengmonster	MM04	Geen asbest

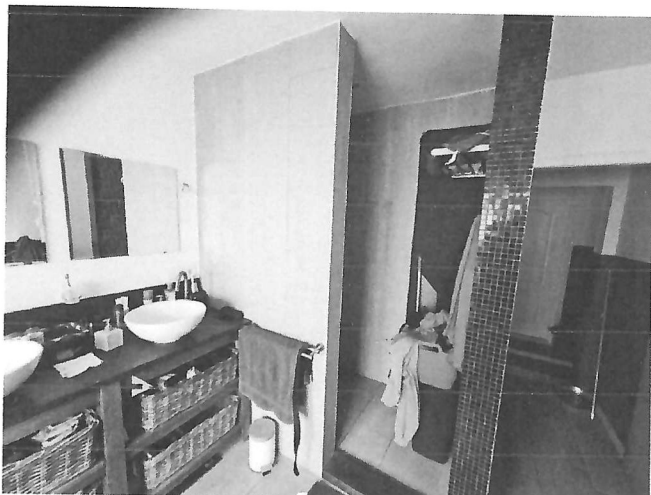
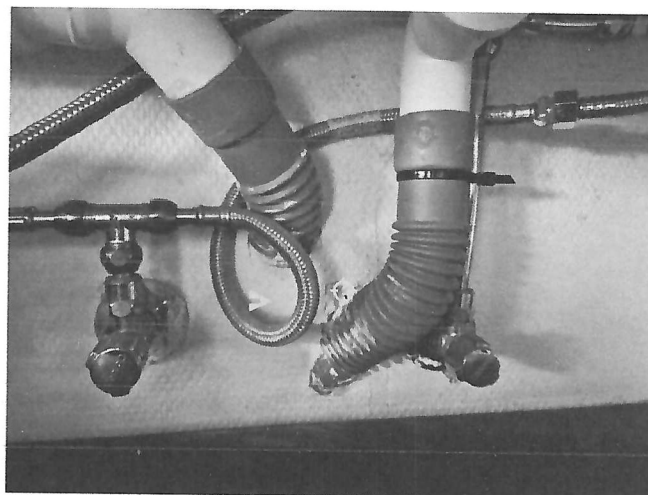
Fiche 4: Pleisterwerk muren

Geen asbest

#	Type	Referentie	Resultaat
4.1	Mengmonster	MM01	Geen asbest

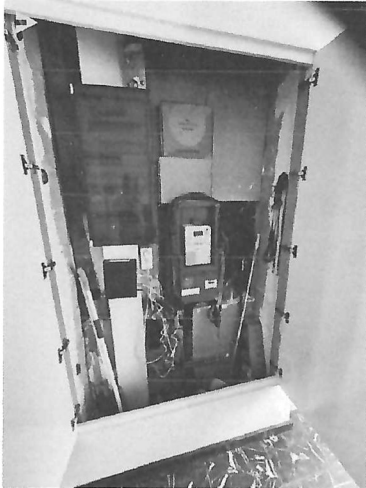
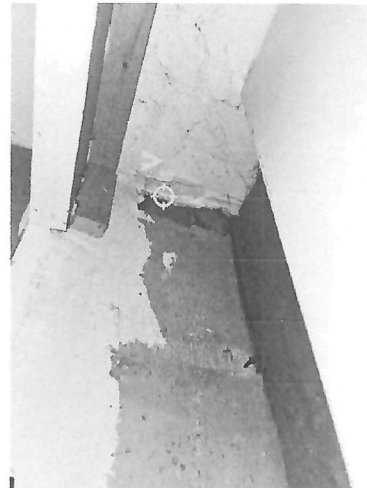
Fiche 5: Pleisterwerk plafond

Geen asbest

#	Type	Referentie	Resultaat
5.1	Mengmonster	MM02	Geen asbest

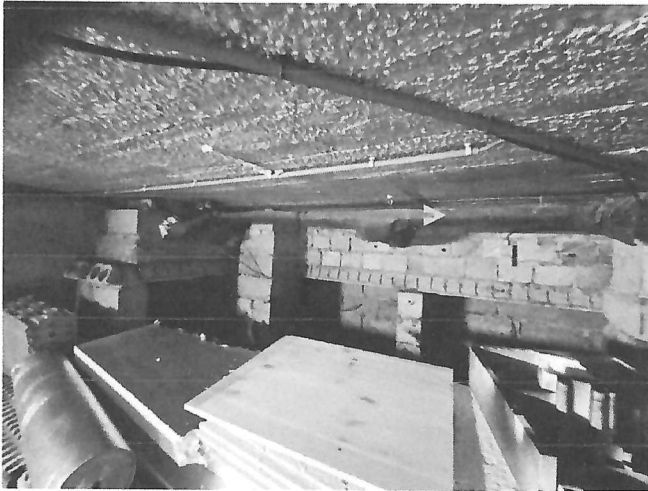
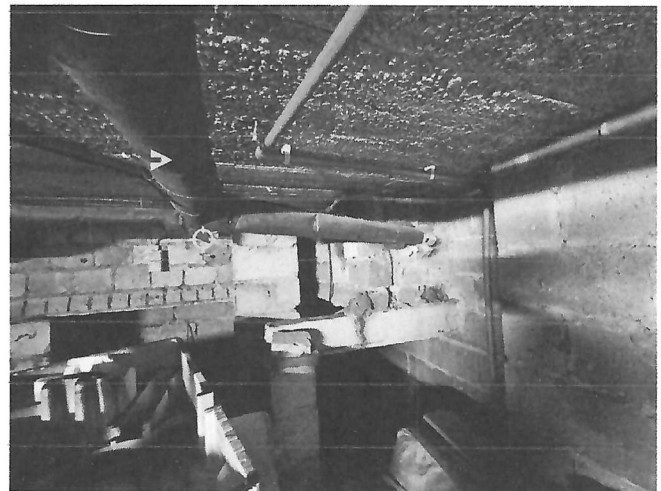
Fiche 6: Bitumen leidingisolatie

Geen asbest

#	Type	Referentie	Resultaat
6.1	Puntmonster	MM03	Geen asbest
