# Asbestinventarisatetest

Seringenstraat 12, 3620 Lanaken

Attestnummer : **20250911-000337.000**

Uitgegeven op : **11.09.2025**

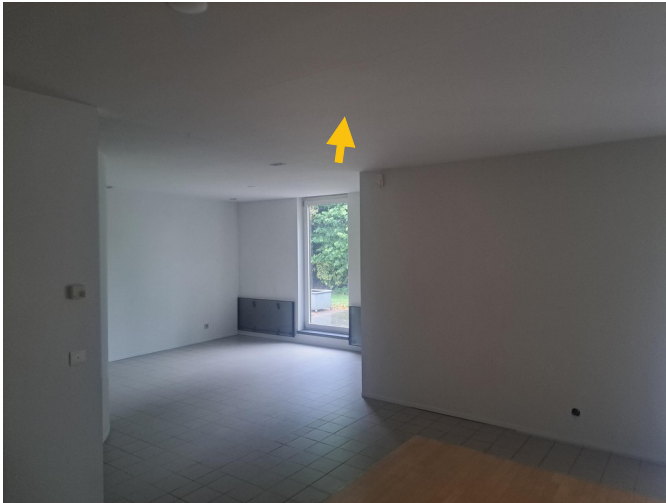
de plafonds zijn van gipskartonplaten en zijn niet asbestverdacht

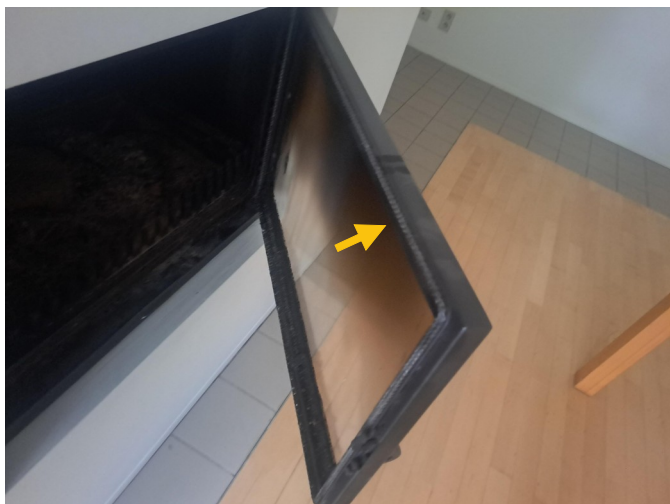
het touw is op basis van kennis en ervaring vastgesteld als niet asbestverdacht

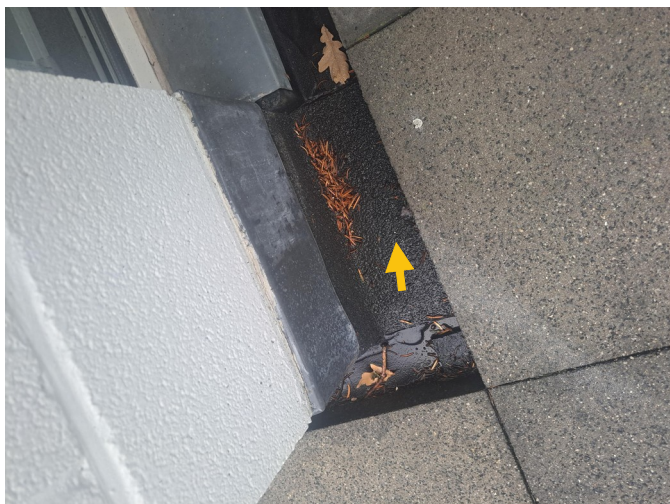
er kunnen nog onderliggende roofinglagen aanwezig zijn  
deze zijn niet nagekeken  
indien dit moest blijken later bij verwijdering adviseren we eerst hier een staal van te laten afnemen

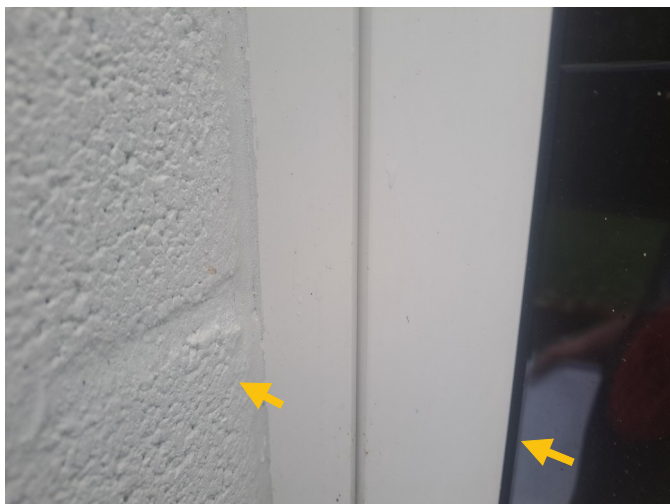
de kit is elastisch en indrukbaar wat aangeeft dat er weekmakers inzitten en geen asbestvezels anders was deze keihard geweest

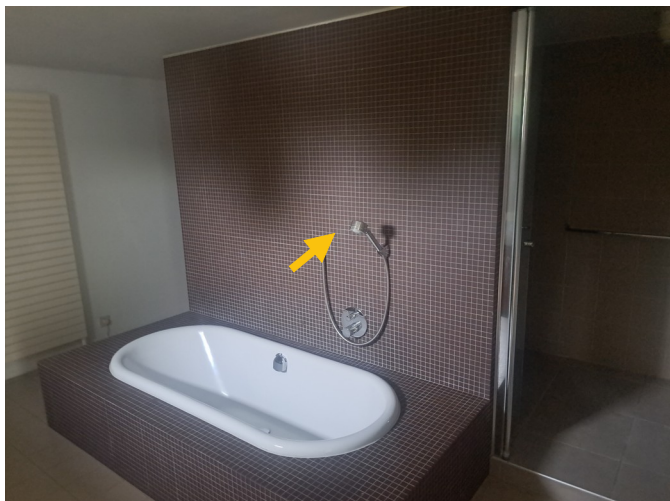
## Fiche 5: eventuele tegellijm achter wandtegels badkamer en wc

het zou kunnen dat er achter de wandtegels asbesthoudende tegellijm zit

dit echter niet visueel vast te stellen tijdens de inspectie

staalname was niet mogelijk

als later bij verwijdering blijkt dat ze niet in de mortel geplaatst zijn maar in tegellijm adviseren we om eerst een staalname te laten afnemen

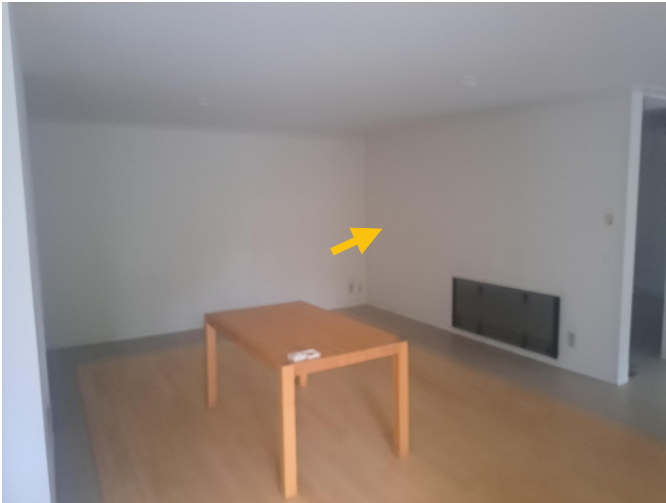
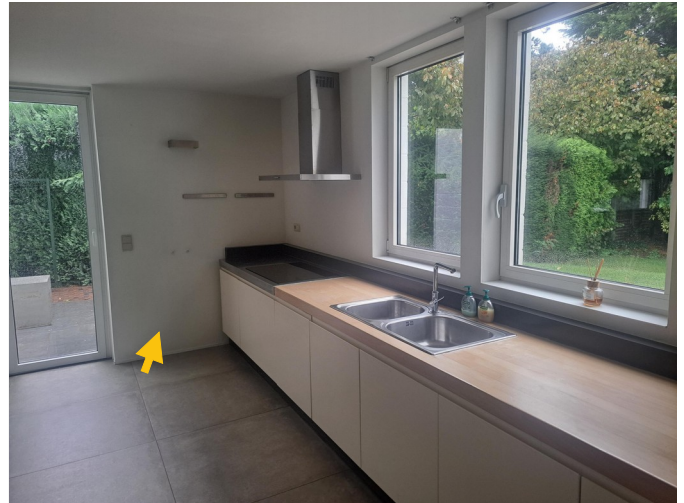
## Fiche 6: Pleisterwerk muren

Geen asbest

| # | Type | Referentie | Resultaat |
|---|---|---|---|
| 6.1 | Mengmonster | c801 | Geen asbest |

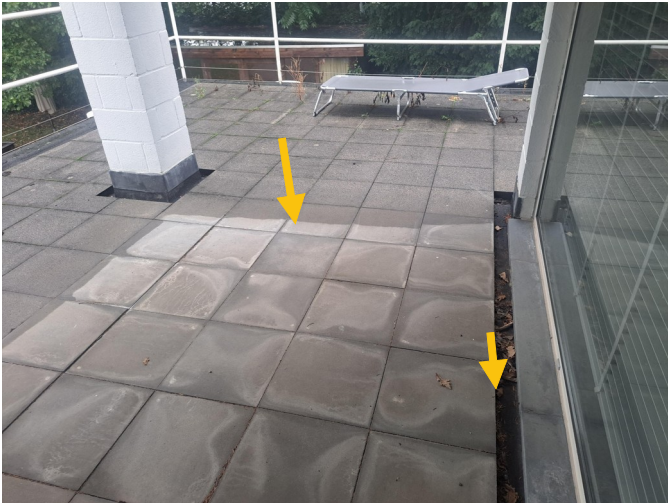
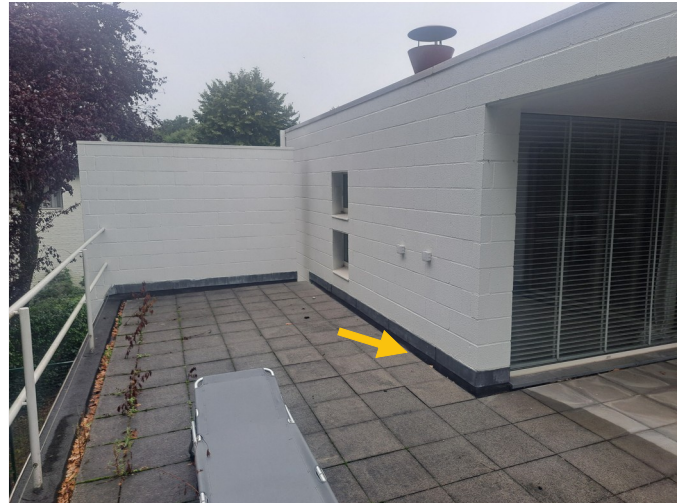
## Fiche 7: Roofing plat dak tuinhuis en terrassen

Geen asbest

| # | Type | Referentie | Resultaat |
|---|---|---|---|
| 7.1 | Mengmonster | c802 | Geen asbest |

| Opmerking | Deze oppervlakte, volumes en gewichten zijn niet gemeten, maar geschat op basis van een benadering van de aanwezige roofing (de opgegeven hoeveelheden mogen niet gebruikt worden als maatstaf voor heffingen). Om gevolgschade en lekkages te voorkomen en niet destructief te werk te gaan, is alleen de toplaag bemonsterd. We kunnen geen uitspraak doen over de onderliggende lagen. Bij renovatie of sloop dient er een destructief onderzoek uitgevoerd te worden van de roofing. |

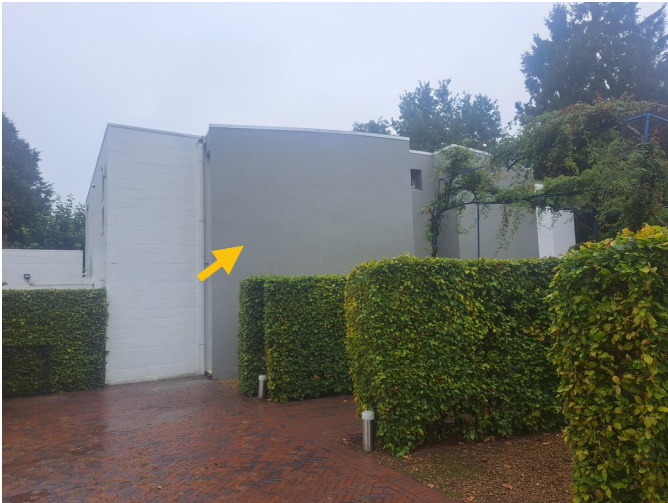
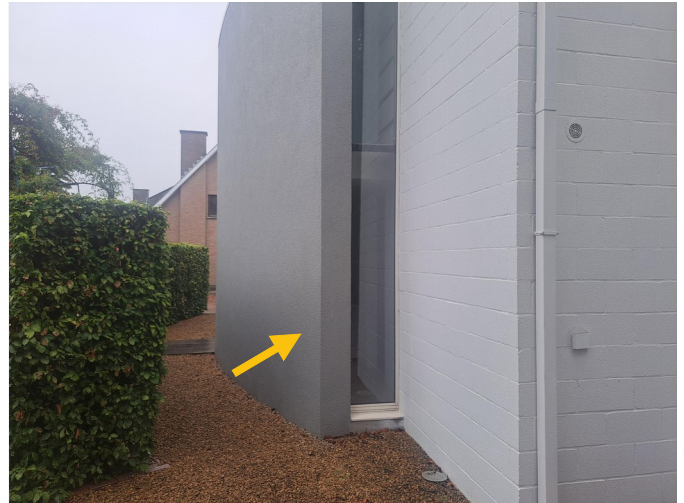
## Fiche 8: Crepi voorgevel

Geen asbest

| # | Type | Referentie | Resultaat |
|---|---|---|---|
| 8.1 | Puntmonster | c803 | Geen asbest |
