# Asbestinventarisatetest

Mheerstraat 10, 3770 Riemst

Attestnummer : 20250921-000035.000

Uitgegeven op : 21.09.2025

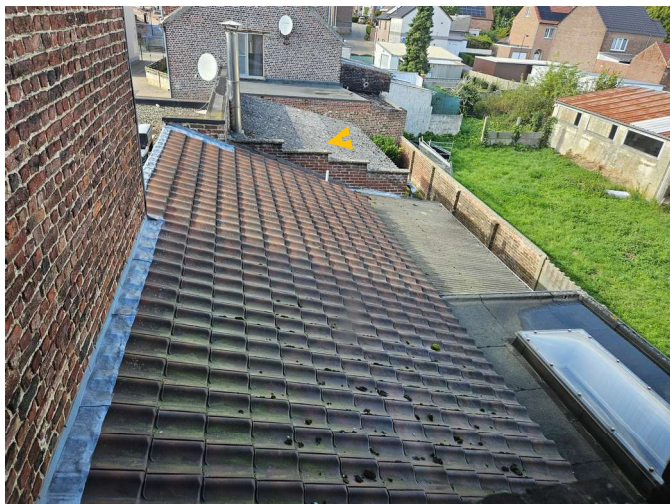
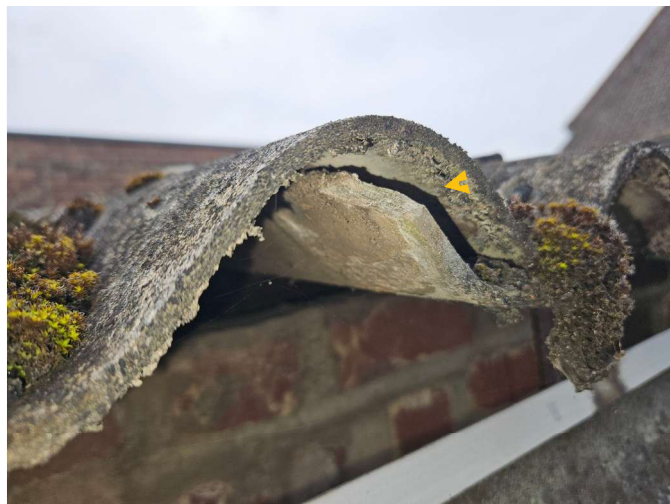
| Eindbeoordeling materiaalrisico | Verhoogd materiaalrisico en/of verhoogde kans op vezelvrijgave |

| Asbestsoort (vezeltype) | Crocidoliet aanwezig |
| Toestand van het materiaal | Matig beschadigd, matig verweerd |

| Beschrijving | Dak bestaande uit golfplaten |
| Asbestmateriaal | Dak- en gevelbekleding - Golfplaat |
| Hoeveelheid (oppervlakte - aantal) | <ul style="list-style-type: none"><li>• 25,00 m<sup>2</sup> - 1 stuk</li></ul> |

Verwijderen

- Verwijder dit asbestmateriaal zo snel mogelijk. Volg de toestand goed op.
- Hemelwater dat afspoelt van asbestcement daken of gevels kan asbestdeeltjes bevatten. Gebruik het enkel voor gesloten circuits (bv. spoelen toiletten). Reinig na het vervangen van het dak of de gevel de dakgoten en regenwaterput of -ton om asbesthoudend sediment of slib te verwijderen

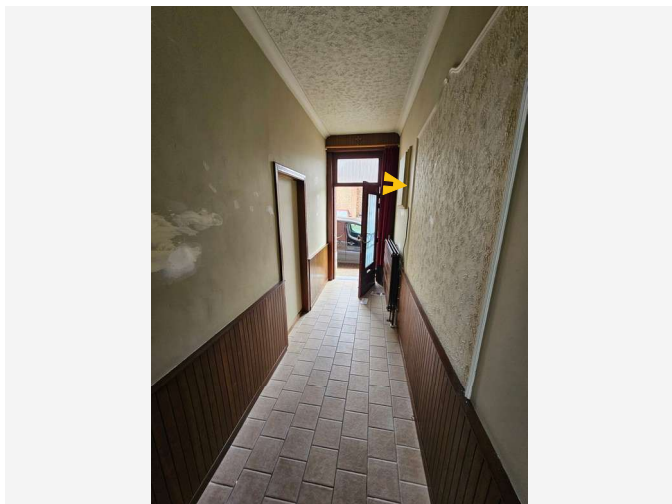
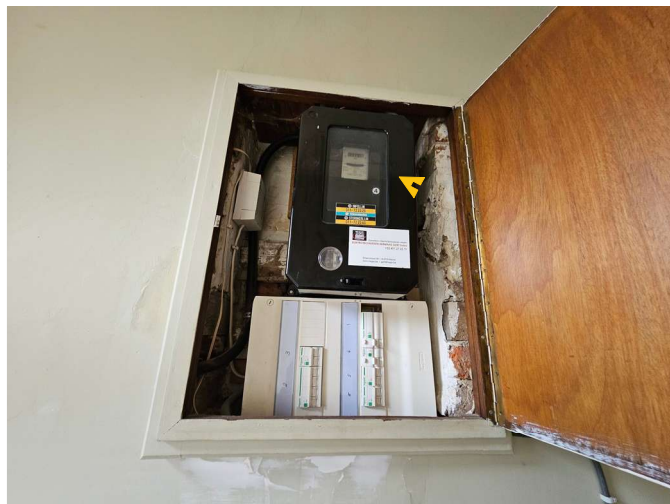
Opgelet dit is eigendom van de netbeheerder en mag dus enkel door hun verwijderd worden. Er is ook gevaar voor electrocutie aangezien deze toepassing onder spanning staat.

| Eindbeoordeling materiaalrisico | Zeer laag materiaalrisico en/of zeer lage kans op vezelvrijgave |

| Toestand van het materiaal | Onbeschadigd, niet verweerd |

| Beschrijving | Elektrische meter |
| Asbestmateriaal | Plaat, paneel, tablet - Type Bakeliet |

Zorgvuldig beheren

- Zorg voor een veilig beheer. Vermijd het beschadigen van het asbestmateriaal. Controleer de toestand jaarlijks op wijzigingen.
- Voer bijkomende staalname(s) uit.

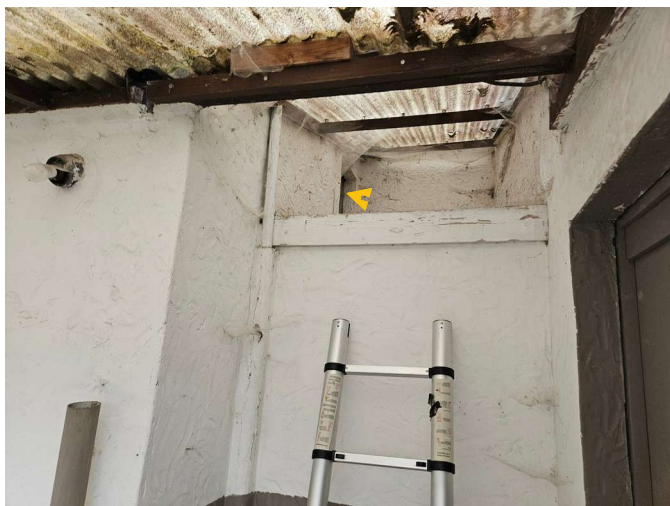
**Reden:** Hoogte minder dan 1,5 meter

**Uitleg van de asbestdeskundige:** Ruimtes met een hoogte lager dan 1,5 meter hoeven volgens het inspectieprotocol in het kader van een asbestattest voor verkoop of schenking niet onderzocht te worden. Er kan dus geen uitspraak gedaan worden of er zich hierop asbestverdachte materialen bevinden.

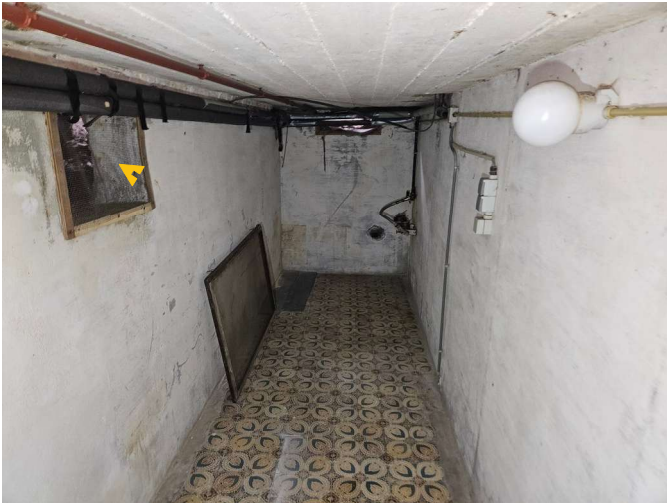
**Reden:** Hoogte minder dan 1,5 meter

**Uitleg van de asbestdeskundige:** Ruimtes met een hoogte lager dan 1,5 meter hoeven volgens het inspectieprotocol in het kader van een asbestattest voor verkoop of schenking niet onderzocht te worden. Er werd een visuele inspectie uitgevoerd vanop afstand. Geen asbestverdachte materialen zichtbaar.

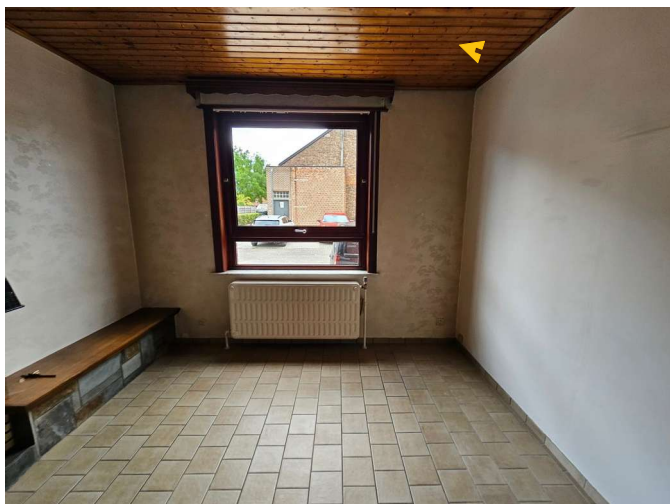
De plafonds werden afgewerkt met niet-asbestverdachte voorzetpanelen die inspectie van de bedekte structuur (opbouw, pleisterwerk) verhinderen.

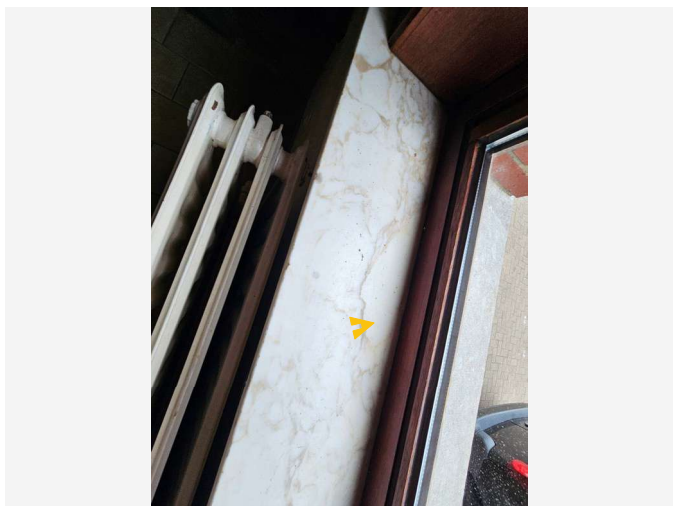
De vensterbanken bestaan uit natuursteen of een ander materiaal (kunststof/hout). Vensterbanken en dorpels kunnen uit asbesthoudende masal bestaan.

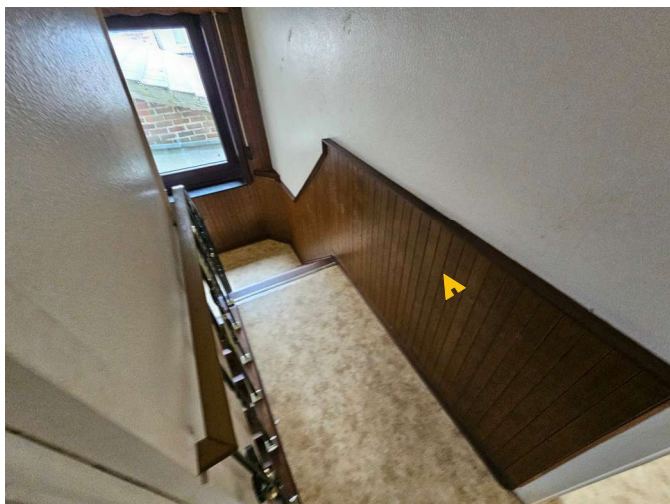
Lambrisering kan bestaan uit asbestcement.

Deze lambrisering bestaat uit hout en is dus niet-asbestverdacht. Het kan echter wel zijn dat het hout bevestigd is op een asbestcementplaat.

Er kan geen uitspraak gedaan worden over achterliggende lagen zonder een destructief onderzoek. Let hierbij op bij afbraak en voer een bijkomende staalname uit om de aanwezigheid van asbest te kunnen uitsluiten.

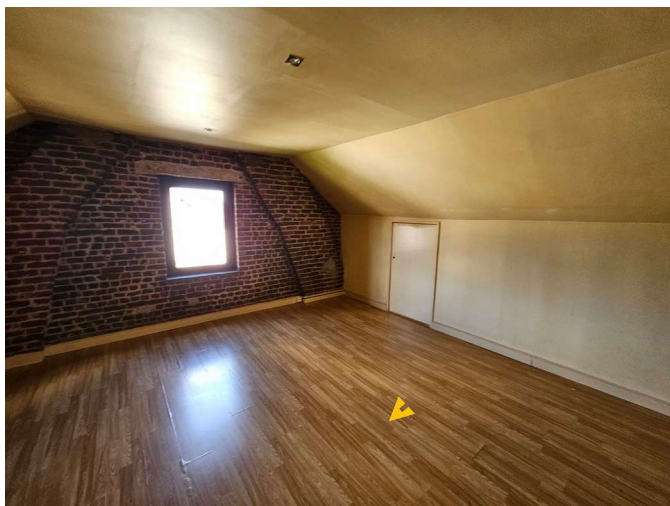
De vloer bestaat uit laminaat/parket. Dit is niet-asbestverdacht. Er kan echter geen uitspraak gedaan worden over onderliggende lagen zonder een destructief onderzoek.

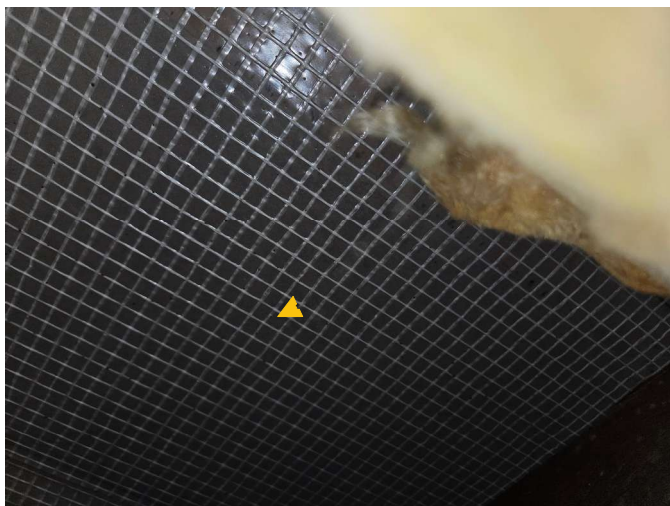
Het onderdak bestaat uit doek en is niet-asbestverdacht.

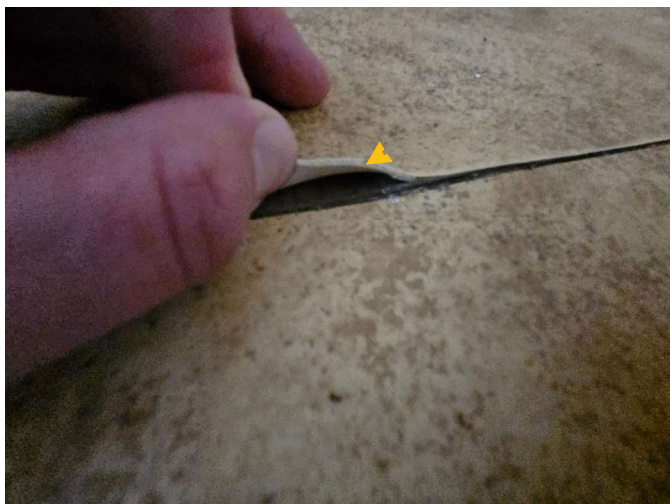
Vloerzeilen met een kern die door en door zwart zijn, vloerzeil dat zacht en makkelijk plooibaar is zonder te breken en vloerzeil dat een juten of harige onderkant heeft zijn niet asbestverdacht.

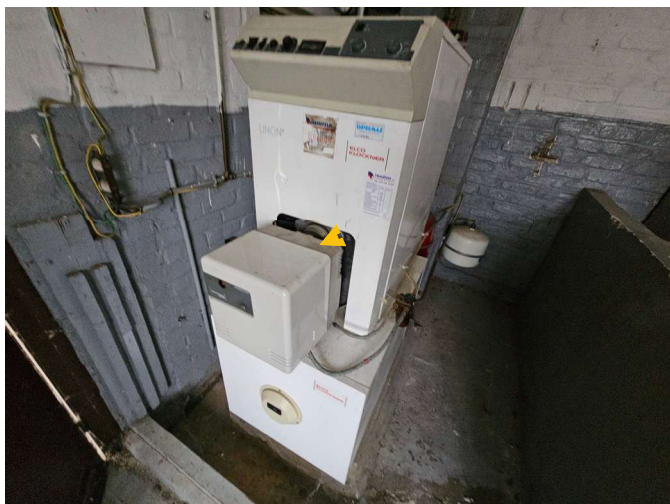
De CV-ketel bevat mogelijk asbesthoudende pakkingen en/of elementen. Laat ze onderzoeken bij onderhoud of vervanging.

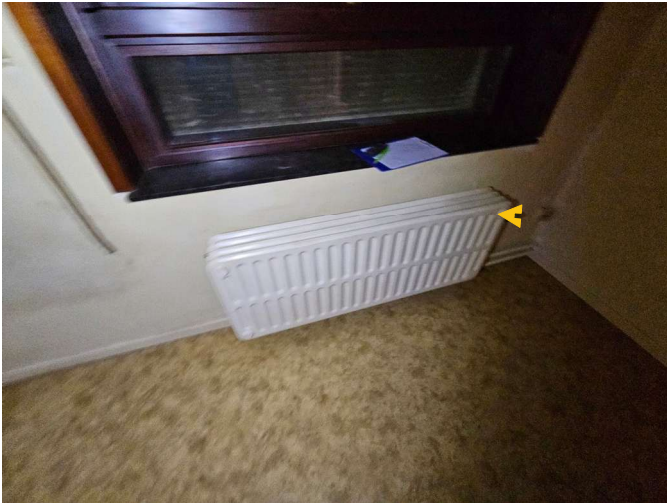
In oude radiatoren kunnen zich asbesthoudende pakkingen bevinden.

Indien men de radiatoren vervangt, verwijder deze dan in hun geheel.

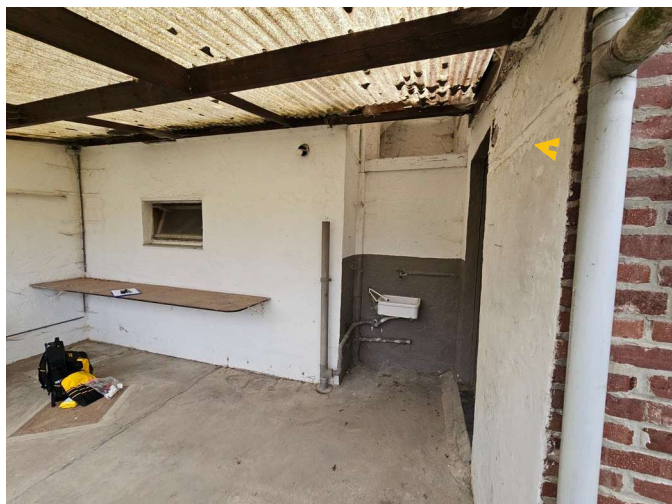
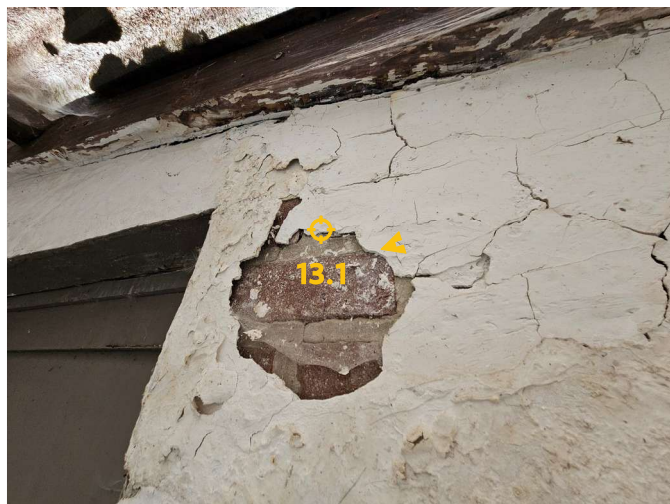
## Fiche 13: Crepi gevels

Geen asbest

| # | Type | Referentie | Resultaat |
|---|---|---|---|
| 13.1 | Puntmonster | MM05 | Geen asbest |

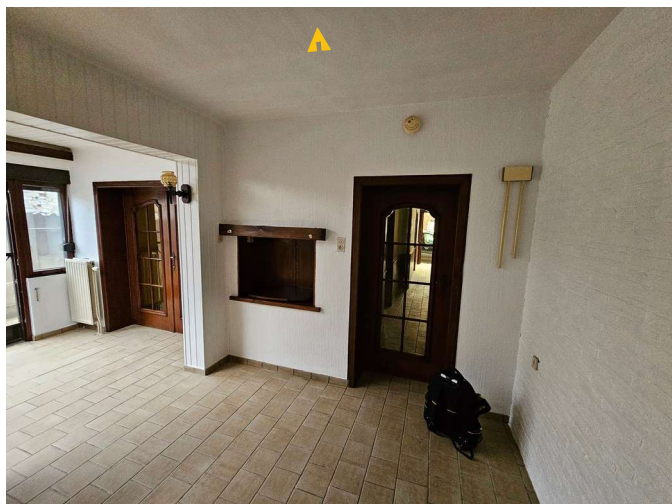
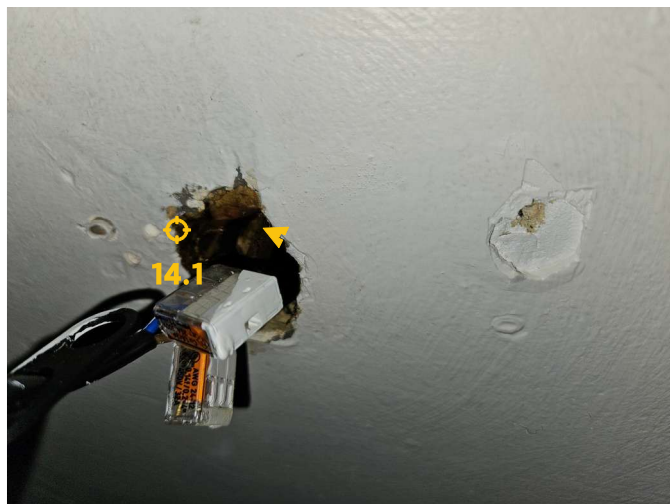
## Fiche 14: Pleisterwerk plafonds

Geen asbest

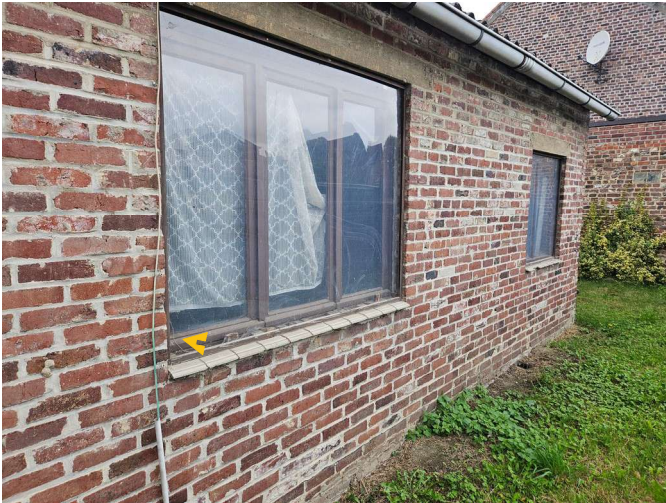
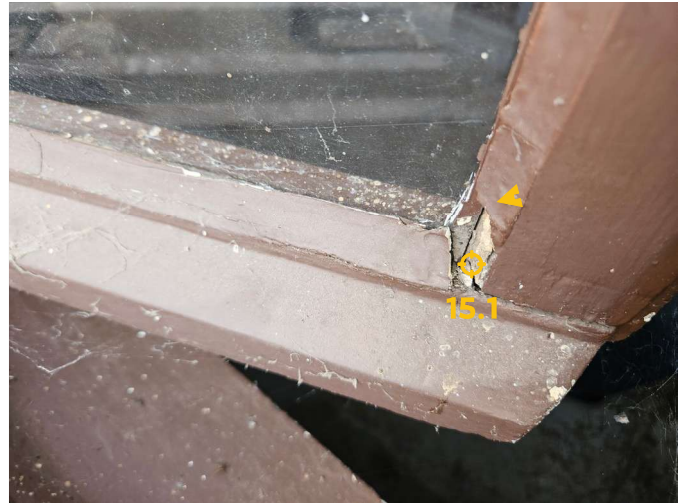
## Fiche 15: Mastiek

Geen asbest

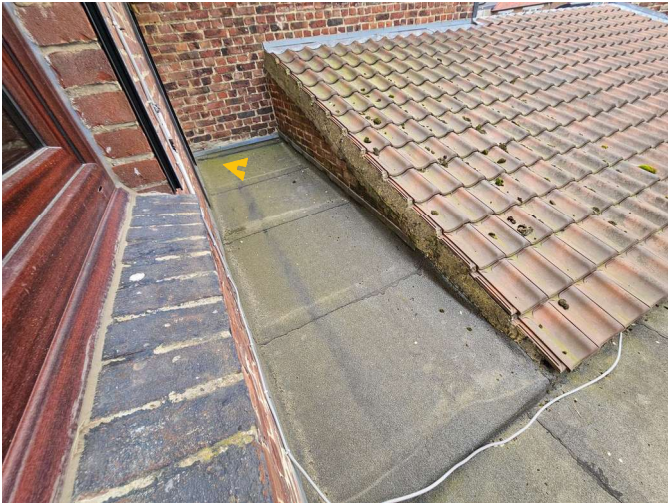
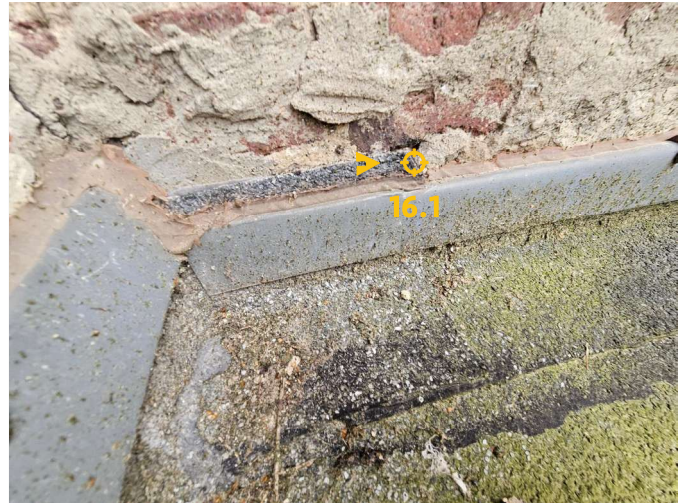
## Fiche 16: Roofing

Geen asbest

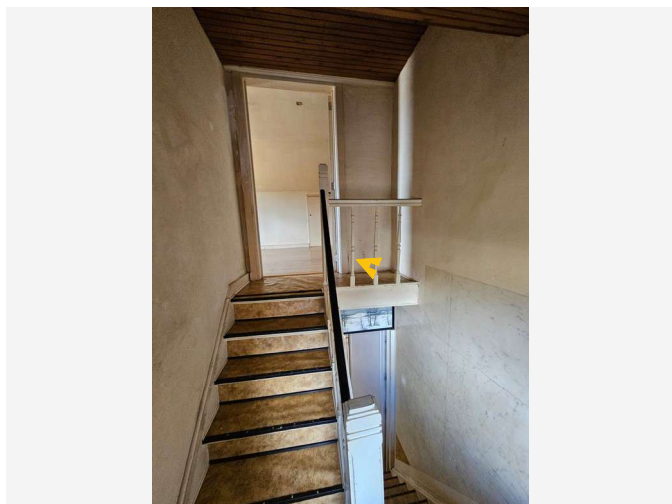
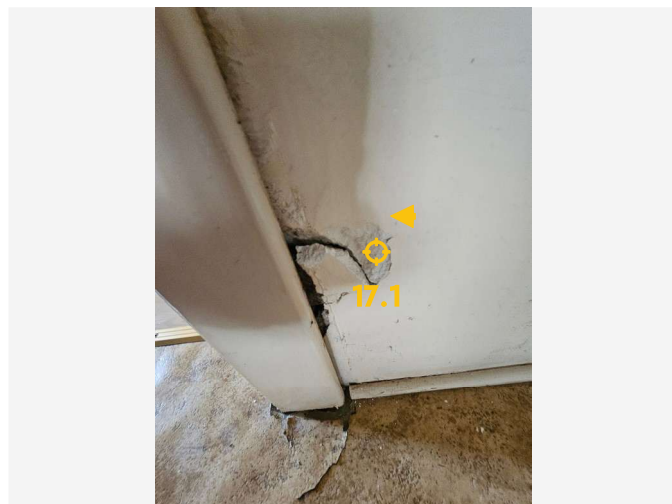
## Fiche 17: Pleisterwerk wanden

Geen asbest
