# Asbestinventarisatetest

Hoogstraat 76, 3690 Zutendaal

Attestnummer : 20251029-000233.000

**Niet-asbestveilig**

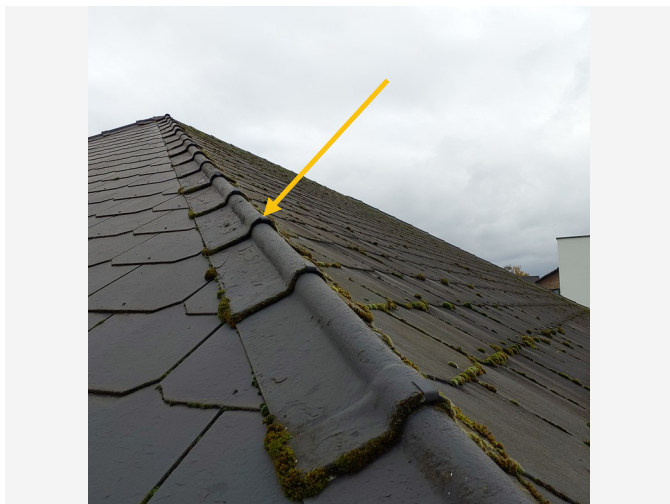
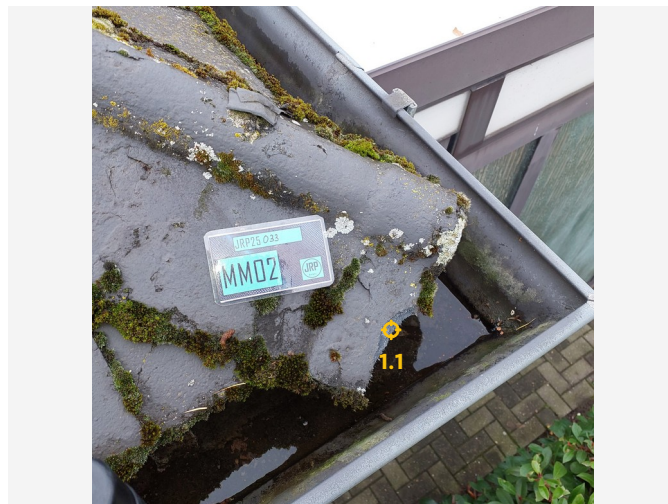
**Dringend verwijderen**

| Eindbeoordeling materiaalrisico | Hoog materiaalrisico en/of hoge kans op vezelvrijgave |
| Opmerking | De nokken werden in het verleden gereinigd en voorzien van een coating, er is echter opnieuw verwerking zichtbaar alsook de vorming van mos. |

| Asbestsoort (vezeltype) | Crocidoliet aanwezig |
| Toestand van het materiaal | Matig beschadigd, matig verweerd |

| # | Type | Referentie | Resultaat |
|---|---|---|---|
| 1.1 | Puntmonster | JRP25033-MM02 | Crocidoliet, Chrysotiel |

- Hemelwater dat afspoelt van asbestcement daken of gevels kan asbestdeeltjes bevatten. Gebruik het enkel voor gesloten circuits (bv. spoelen toiletten). Reinig na het vervangen van het dak of de gevel de dakgoten en regenwaterput of -ton om asbesthoudend sediment of slib te verwijderen

- Eenvoudige handelingen: mag via doe-het-zelf of door werknemer(s) met opleidingsattest eenvoudige handelingen  
Deze buitentoepassing in intacte staat mag onder de noemer van de eenvoudige handelingen weggenomen, verpakt en afgevoerd worden. Voor wat betreft het afval dient dat dubbel verpakt te worden waarbij de verpakking voorzien dient te zijn van het asbestlogo. Limburg.net heeft interessante formules waarbij vrij budgetvriendelijk de juiste verpakking en PBM worden aangekocht en de ophaling van het afval aan huis gebeurt. Draag tijdens het manipuleren van dit soort toepassing steeds de juiste PBM zoals in dit geval minimaal een FFP3 mondkap, degelijke wegwerphandschoenen en een wegwerpovertrek van het type 5/6. Vermijd beschadiging en stofvorming en neem indien mogelijk bronmaatregelen om stofvorming tegen te gaan zoals bevochtiging of fixeermiddel.

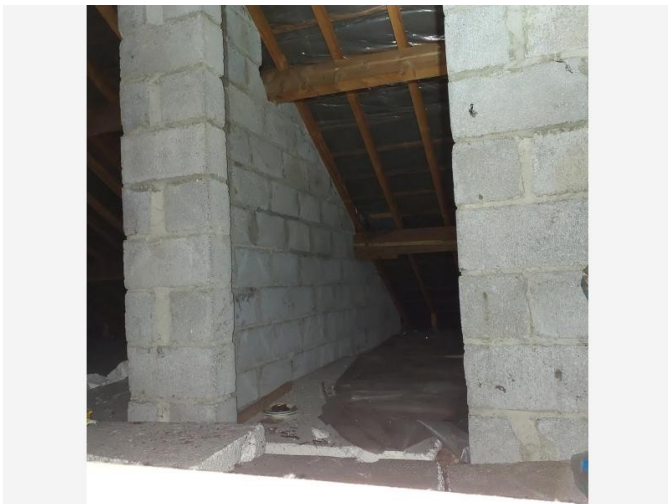
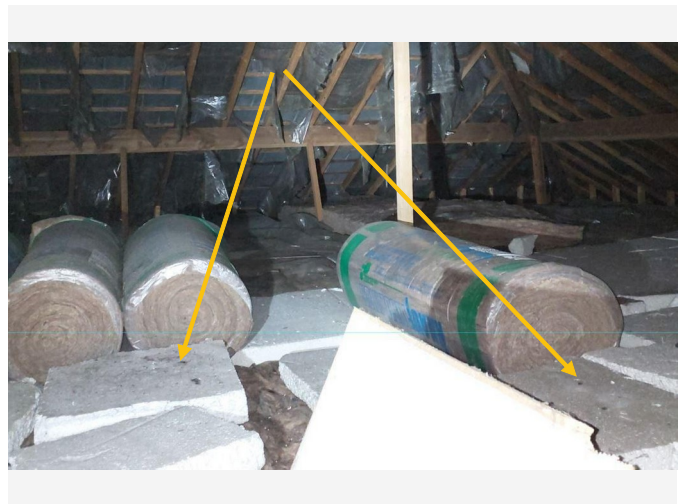
**Dringend verwijderen**

| Beschrijving | Stof van verwerking dakleien |
| Opmerking | Het vezelcementdak is niet volledig afgesloten van de binnenlucht en werd in het verleden meermaals gereinigd. Dit leidde tot lichte vervuiling van de zolderverdieping. Een grondige renovatie van het dak/de woning is de ideale gelegenheid om de vervuilde wol langs de openliggende zijde van het dak mee af te voeren alvorens de werken verder te zetten. |

- Sluit de ruimte luchtdicht af en vermijd het betreden van de ruimte in afwachting van verwijdering.
- Verwijder het asbestafval.
- Voer bijkomende staalname(s) uit.

- Eenvoudige handelingen: mag via doe-het-zelf of door werknemer(s) met opleidingsattest eenvoudige handelingen  
Wanneer het dak volledig afgebroken is tijdens een grondige renovatie kan het besmette goed, samen met het stof weggenomen en verpakt worden. Draag daarbij steeds een FFP3 mondk masker, degelijke wegwerphandschoenen en een overall van het type 5/6. Doe dit enkel als het geheel is blootgesteld aan de open lucht en neem voorafgaande maatregelen om stofverspreiding tegen te gaan. Dat kan door het gebruik van fixermiddel voor asbest of bevochtiging. Verpak het afval ter plaatse dubbel en voorziet de verpakking van het asbestlogo. Als deze reiniging zou gebeuren onder gesloten dak dient ze uitgevoerd te worden door een erkend verwijderaar.

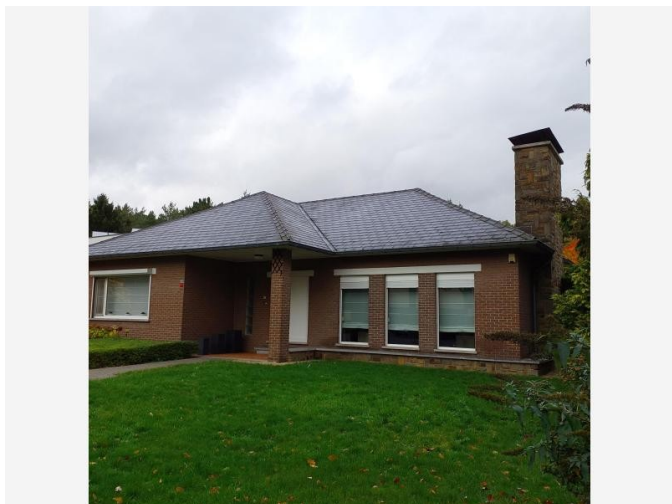
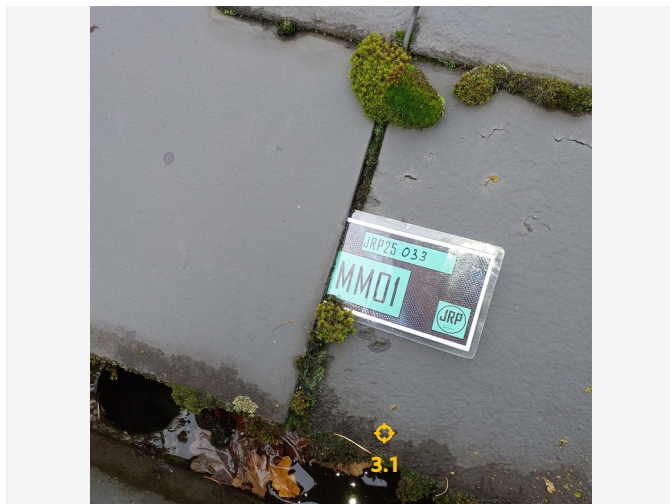
Verwijderen

| Eindbeoordeling materiaalrisico | Verhoogd materiaalrisico en/of verhoogde kans op vezelvrijgave |
| Opmerking | Leien werden in het verleden gereinigd en voorzien van een beschermende coating, op de coating zijn ook al de eerste sporen van mosvorming en degradatie zichtbaar. |

| Asbestsoort (vezeltype) | Alleen chrysotiel |
| Toestand van het materiaal | Matig beschadigd, matig verweerd |

| # | Type | Referentie | Resultaat |
|---|---|---|---|
| 3.1 | Puntmonster | JRP25033-MM01 | Chrysotiel |

- Zorg voor een veilig beheer. Vermijd het beschadigen van het asbestmateriaal. Controleer de toestand jaarlijks op wijzigingen.
- Hemelwater dat afspoelt van asbestcement daken of gevels kan asbestdeeltjes bevatten. Gebruik het enkel voor gesloten circuits (bv. spoelen toiletten). Reinig na het vervangen van het dak of de gevel de dakgoten en regenwaterput of -ton om asbesthoudend sediment of slib te verwijderen

- Eenvoudige handelingen: mag via doe-het-zelf of door werknemer(s) met opleidingsattest eenvoudige handelingen  
Deze buitentoepassing in intacte staat mag onder de noemer van de eenvoudige handelingen weggenomen, verpakt en afgevoerd worden. Voor wat betreft het afval dient dat dubbel verpakt te worden waarbij de verpakking voorzien dient te zijn van het asbestlogo. Limburg.net heeft interessante formules waarbij vrij budgetvriendelijk de juiste verpakking en PBM worden aangekocht en de ophaling van het afval aan huis gebeurt. Draag tijdens het manipuleren van dit soort toepassing steeds de juiste PBM zoals in dit geval minimaal een FFP3 mondkap, degelijke wegwerphandschoenen en een wegwerpoveral van het type 5/6. Vermijd beschadiging en stofvorming en neem indien mogelijk bronmaatregelen om stofvorming tegen te gaan zoals bevochtiging of fixeermiddel.

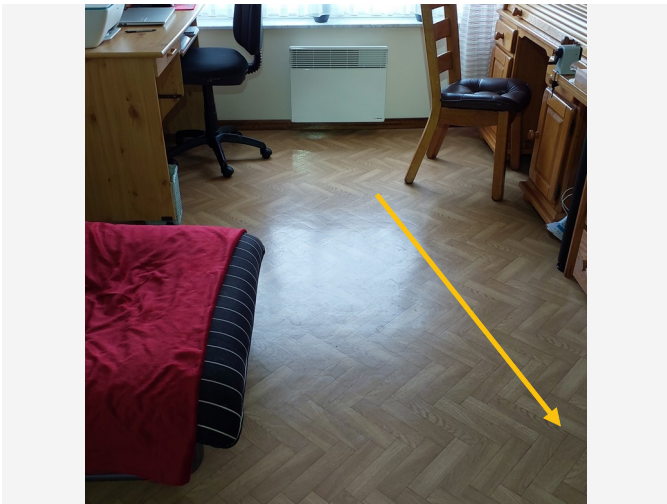
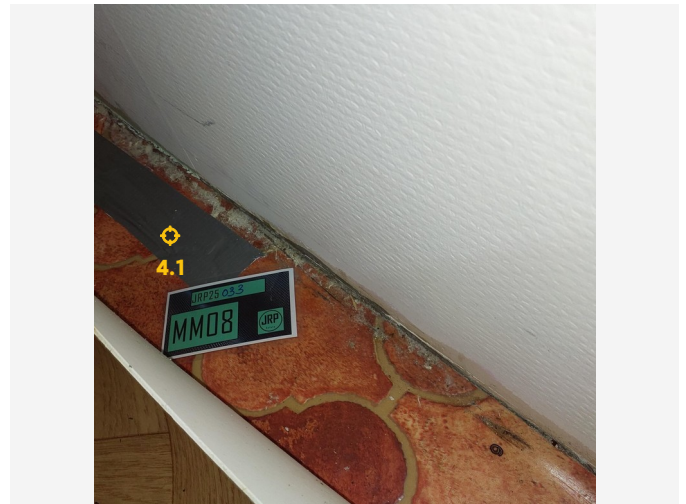
Verwijderen

| Eindbeoordeling materiaalrisico | Laag materiaalrisico en/of verlaagde kans op vezelvrijgave |
| Opmerking | Het vloerzeil is vrijwel volledig bedekt met het niet-asbestverdachte en zichtbare bovenliggende vloerzeil. |

| Asbestconcentratie | Hoog ( $\geq 50\%$ ) |

| Opmerking | Deze fiche beschrijft het asbestverdachte vloerzeil dat werd aangetroffen onder het losliggende vloerzeil in één van de slaapkamers. Volgens de eigenaars ligt dit originele vloerzeil ook nog in de andere twee slaapkamers maar dat kon niet geverifieerd worden aangezien de vloeren daar volledig dicht en afgewerkt zijn aan de randen. Voor die vloeren wordt een adviesfiche opgemaakt. |

- Zorg voor een veilig beheer. Vermijd het beschadigen van het asbestmateriaal. Controleer de toestand jaarlijks op wijzigingen.

- Hermetische zone (erkend asbestverwijderaar)  
Gezien de niet-hechtgebonden papieren onderzijde gelijmd zit aan de vloer kan dit vloerzeil onmogelijk weggenomen worden zonder die onderzijde te beschadigen. Hierdoor dient verwijdering te gebeuren door een erkend verwijderaar in een hermetische zone.

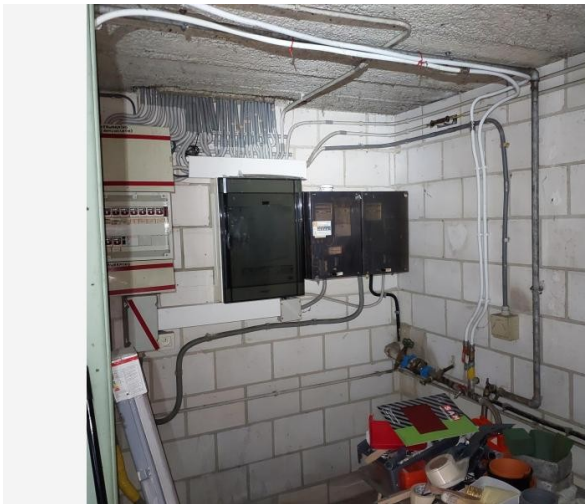
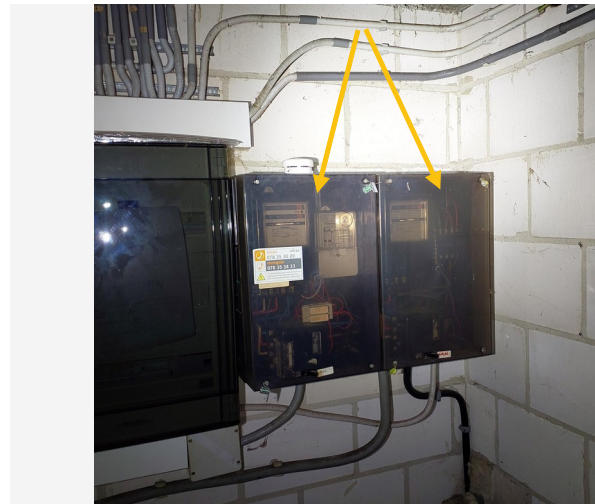
| Opmerking | In de kelder treffen we bij de elektrische installatie twee bakeliet toepassingen aan, deze worden als asbestverdacht beschouwd. |

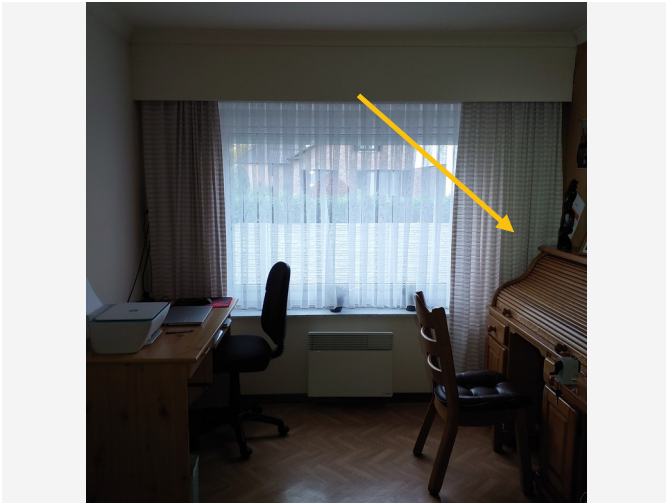
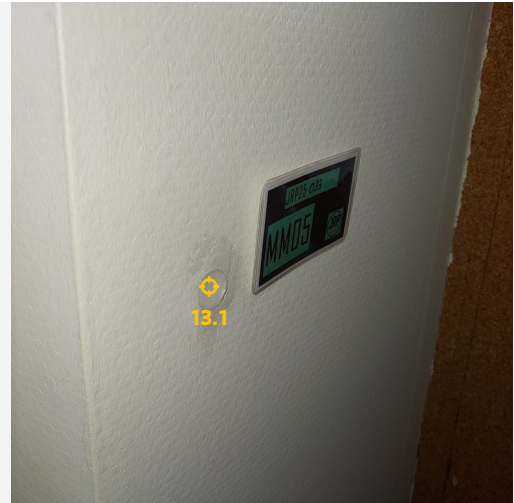
## Fiche 13: Pleisterwerk wanden woning.

Geen asbest

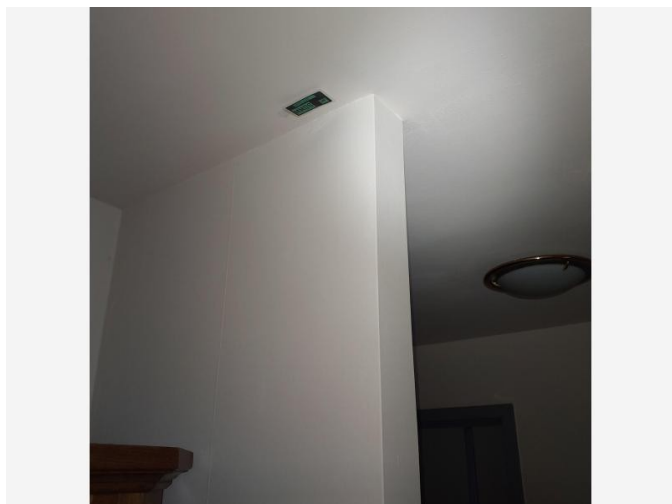
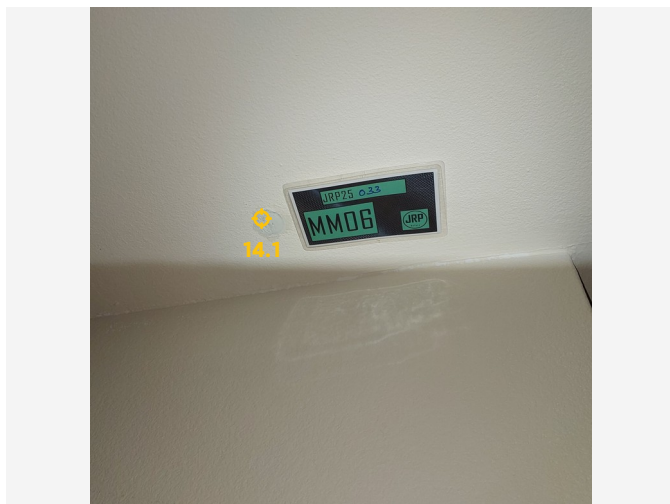
## Fiche 14: Pleisterwerk plafonds

Geen asbest

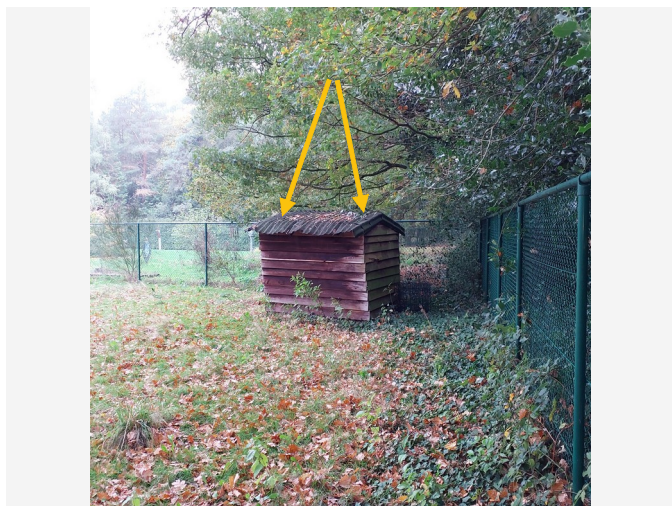
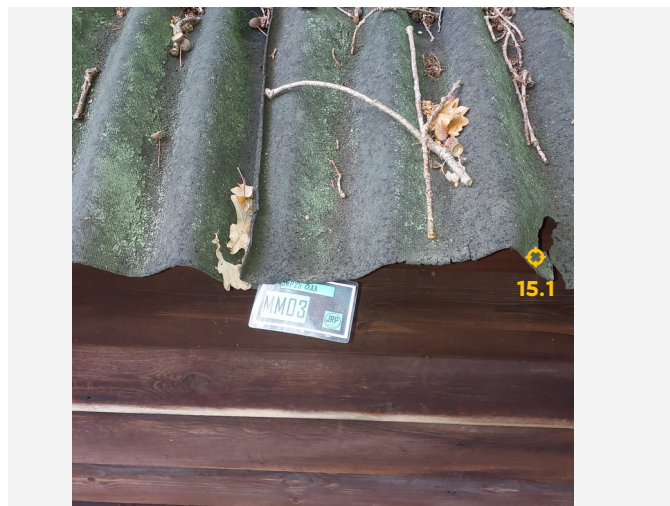
## Fiche 15: Bitumineuze golfplaten speelhuis

Geen asbest

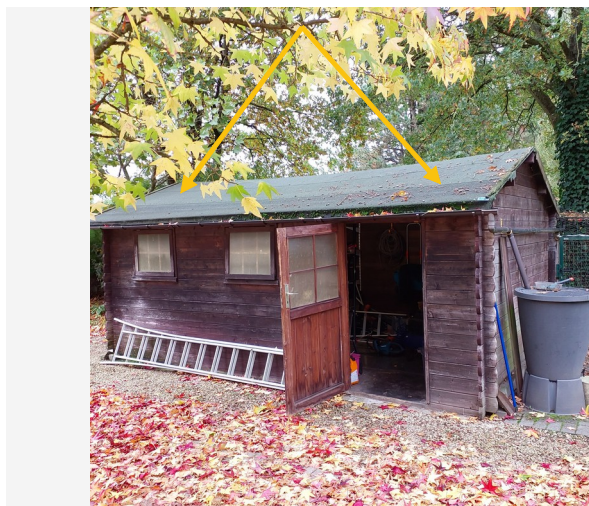
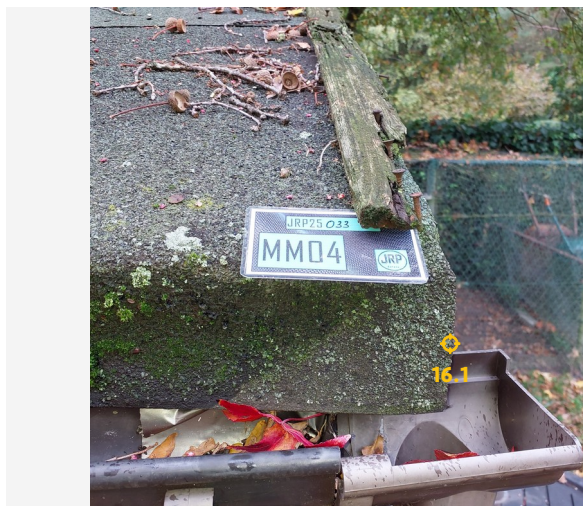
## Fiche 16: Roofing garage

Geen asbest

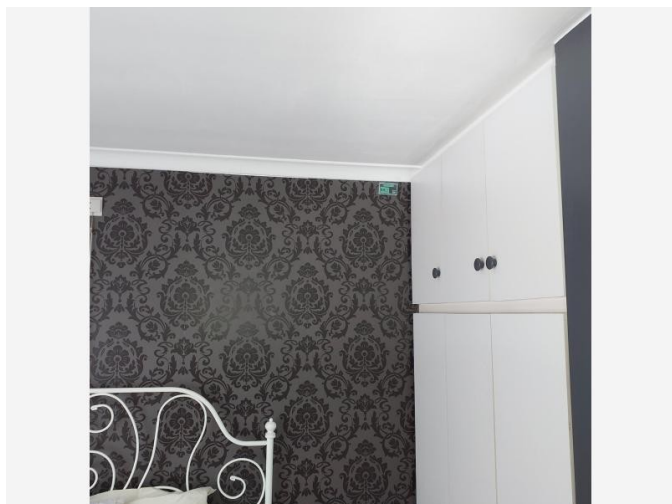
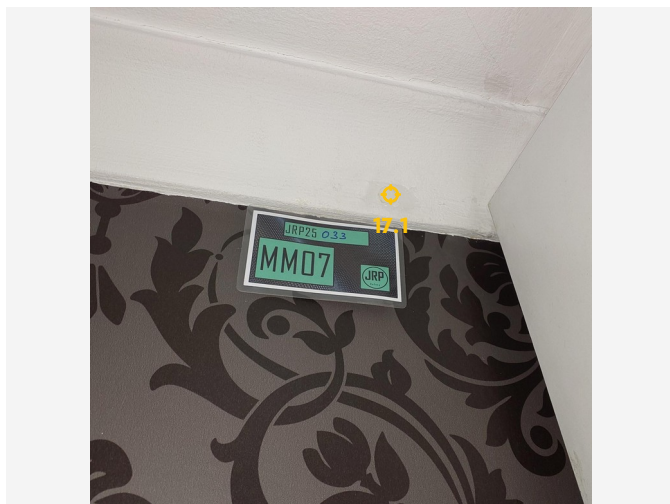
## Fiche 17: Sierlijsten slaapkamers

Geen asbest
