# Asbestinventarisatetest

Europaplein 56/10, 3620 Lanaken

Attestnummer : **20260928-000378.000**

Uitgegeven op : **28.09.2026**

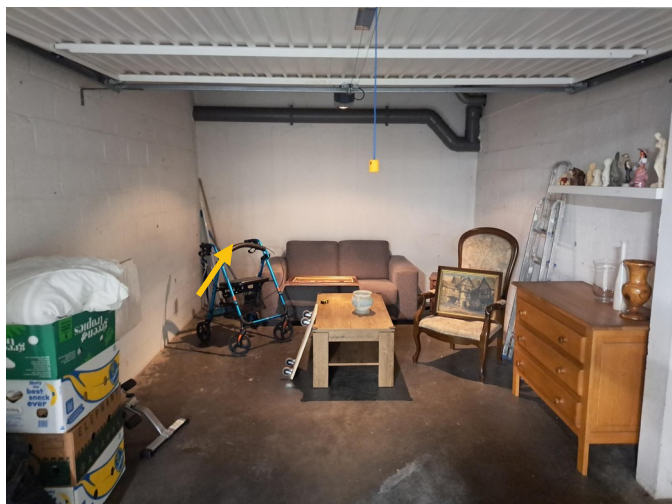
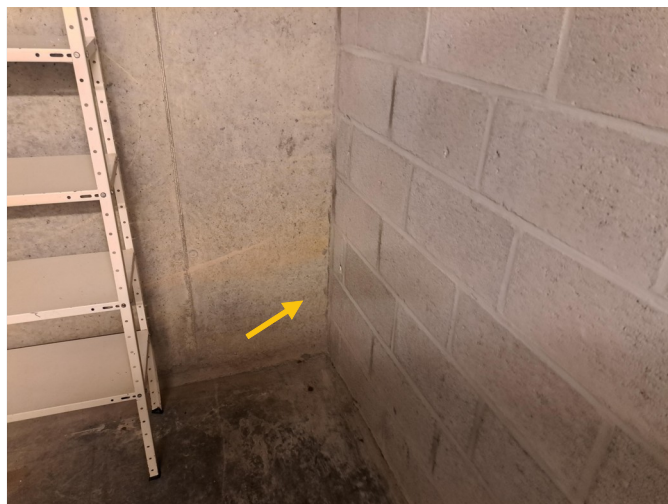
| Basis voor advies | De asbestdeskundige beoordeelt het materiaal als niet-asbestverdacht. |

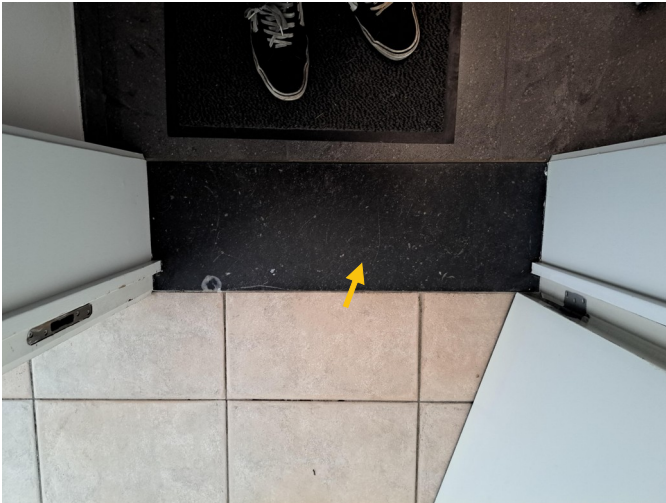
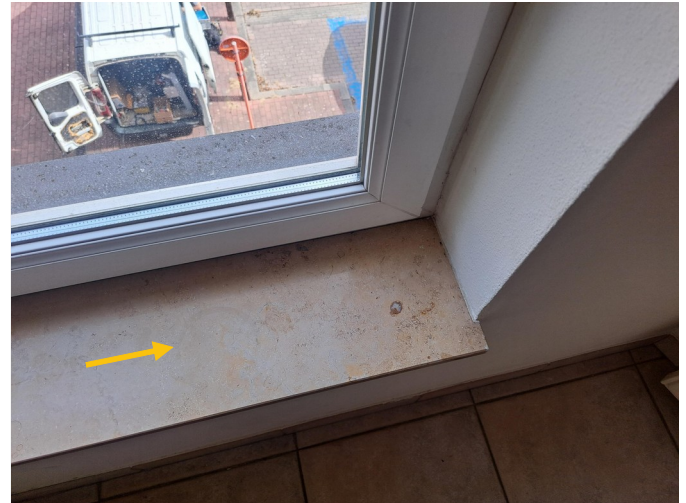
| Basis voor advies | De asbestdeskundige beoordeelt het materiaal als niet-asbestverdacht. |

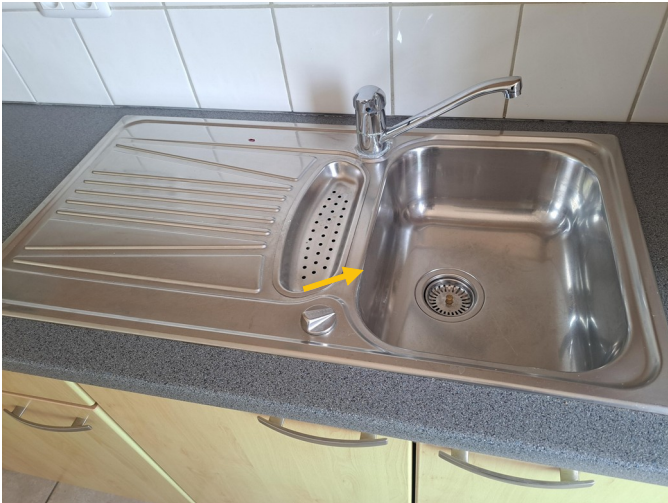
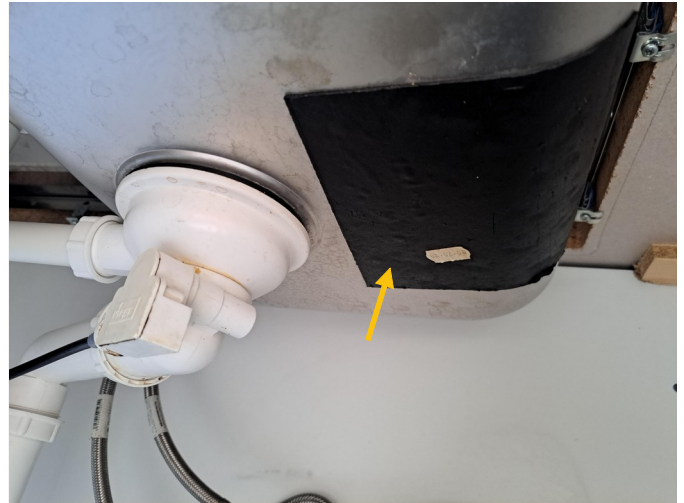
## Fiche 3: zwarte antidreunplaatje onder lavabo keuken

Geen asbest

| # | Type | Referentie | Resultaat |
|---|---|---|---|
| 3.1 | Puntmonster | h152 | Geen asbest |

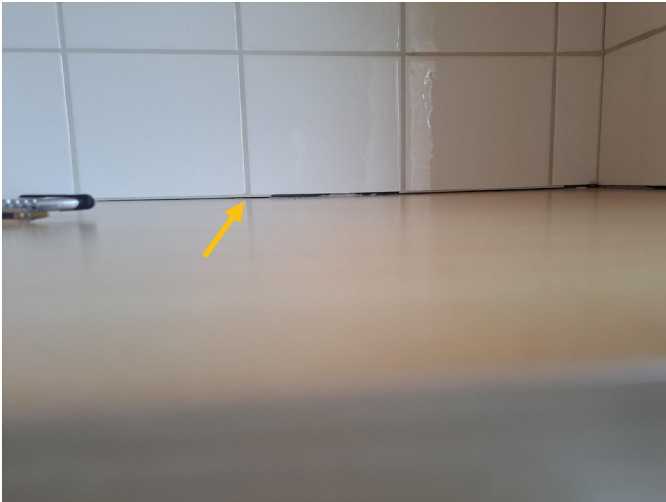
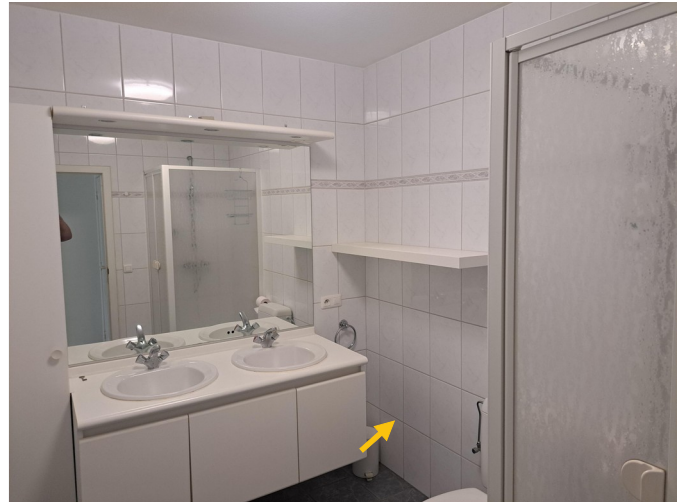
## Fiche 4: lijm achter wandtegels keuken,wc en badkamer

Geen asbest

| # | Type | Referentie | Resultaat |
|---|---|---|---|
| 4.1 | Mengmonster | h153 | Geen asbest |

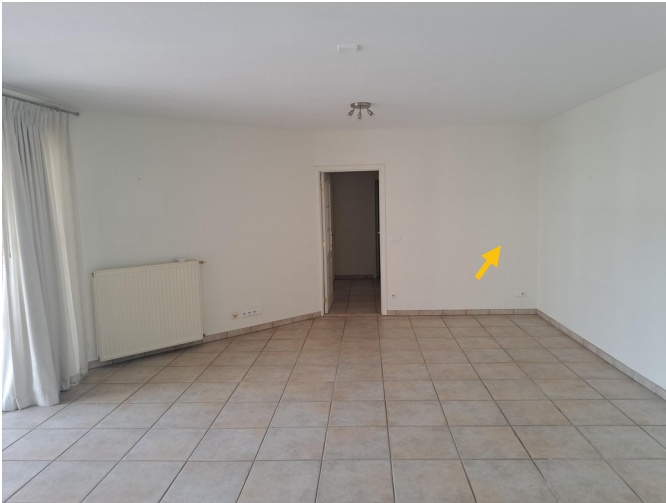
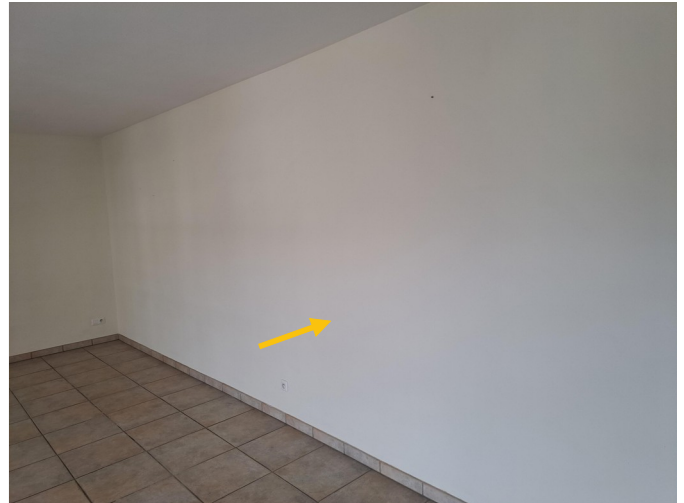
## Fiche 5: pleister wanden

Geen asbest

| # | Type | Referentie | Resultaat |
|---|---|---|---|
| 5.1 | Mengmonster | h151 | Geen asbest |

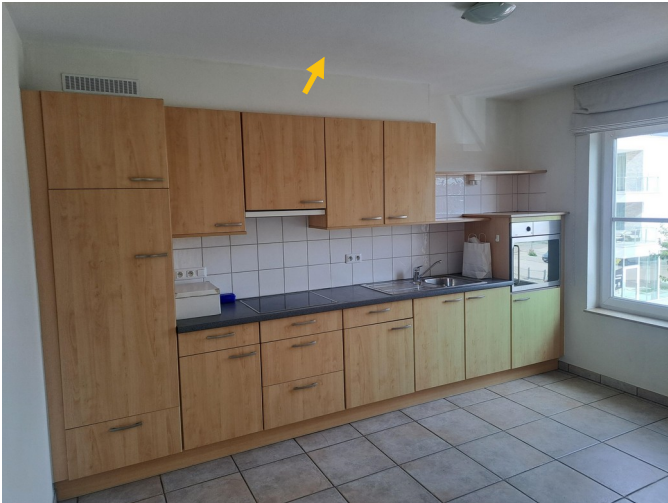
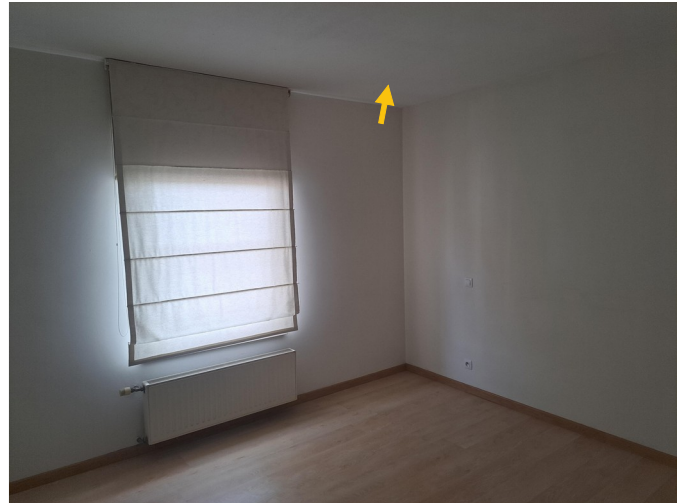
## Fiche 6: Pleisterwerk plafonds

Geen asbest

| # | Type | Referentie | Resultaat |
|---|---|---|---|
| 6.1 | Mengmonster | h154 | Geen asbest |

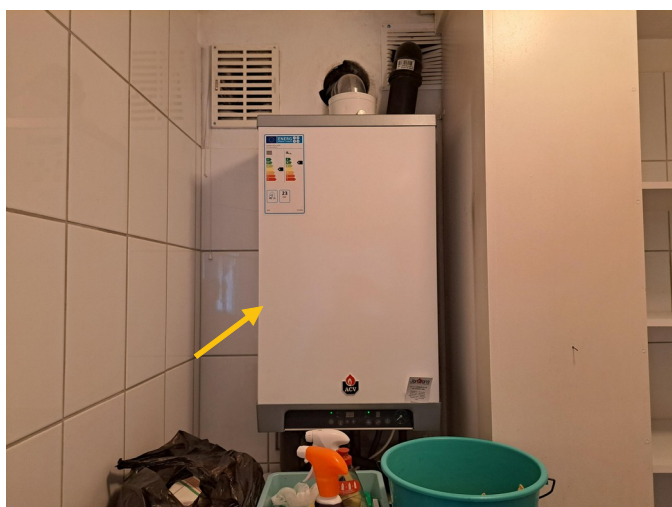
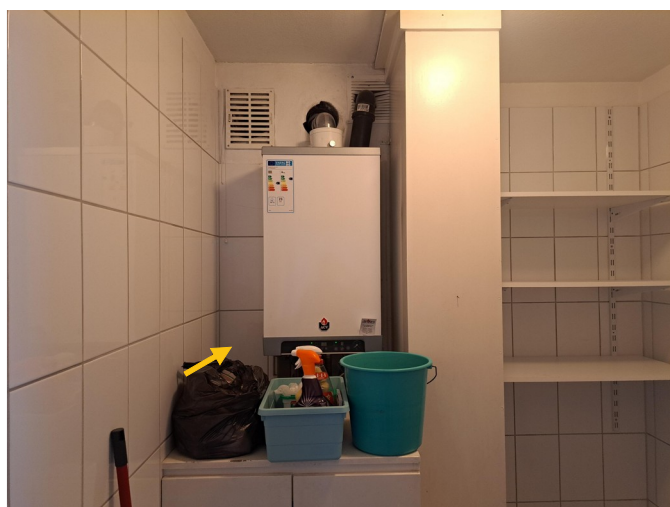
### Fiche 8: CV-brander (niet verdacht)

| Beschrijving | Notitie | Terug te vinden op plannen |
|---|---|---|
| Fiche 8: CV-brander (niet verdacht) | De CV-brander bevat geen asbestverdachte materialen. | Plan 1.2: nv2 |
