# Asbestinventarisatetest

Koning Albertlaan 46/8, 3630 Maasmechelen

Attestnummer : 20251202-000169.000

Uitgegeven op : 02.12.2025

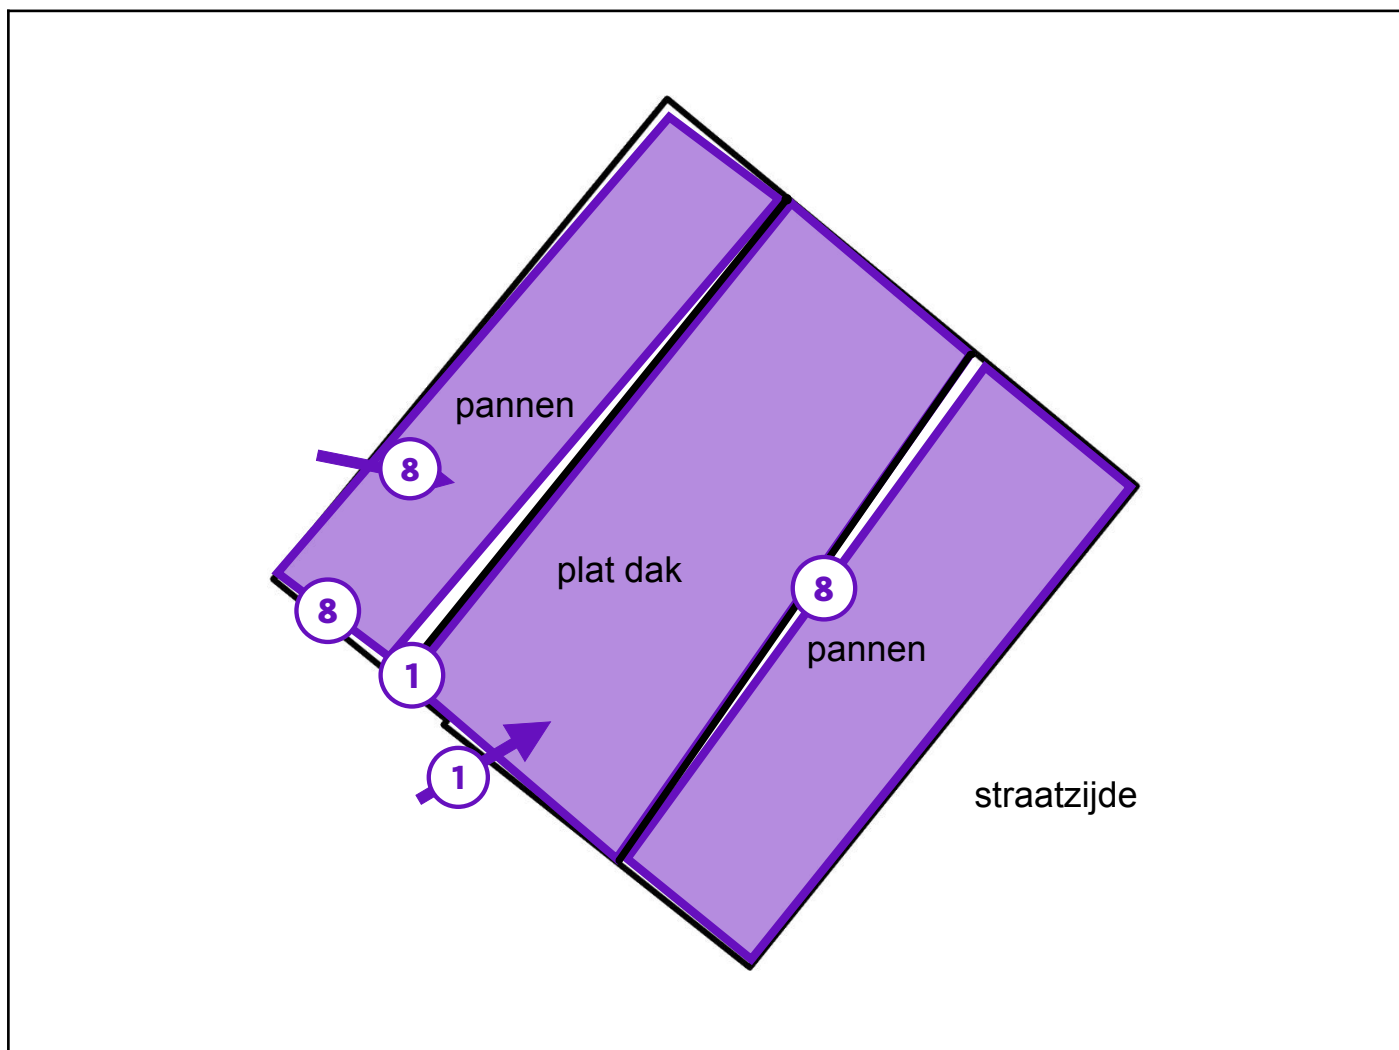
## Plan 1.5: appartement bus 8 plan

Beschrijving	Type	Actie
1. dakbedekking plat dak	Beperking	-
8. onderdak pannendak	Overige ruimte of materiaal	-

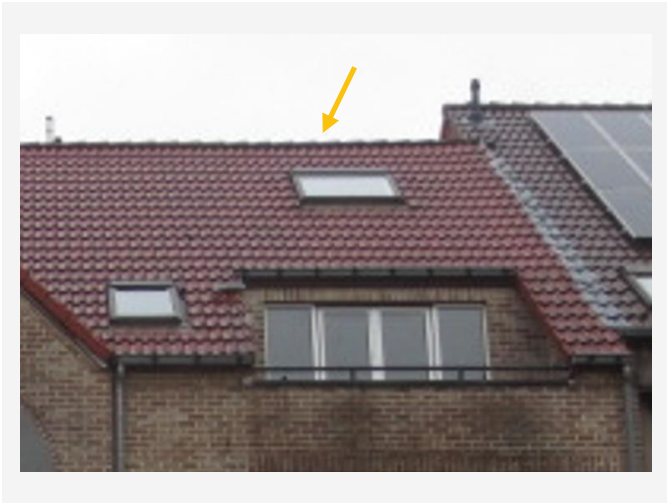
*Situeringsfoto*

**Reden:** Het te onderzoeken materiaal situeert zich hoger dan 3,50 m te rekenen vanaf een veilige ondergrond

**Uitleg van de asbestdeskundige:** Dak niet veilig te betreden zonder hoogtewerker

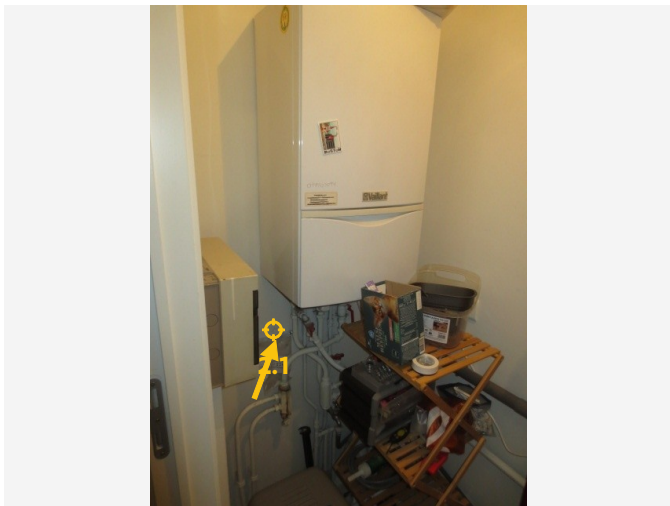
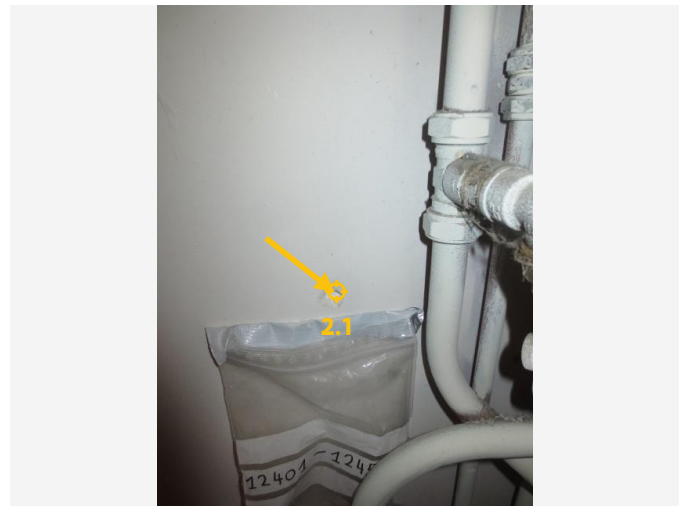
## Fiche 2: pleisterwerk muur

Geen asbest

#	Type	Referentie	Resultaat
2.1	Mengmonster	M001	Geen asbest

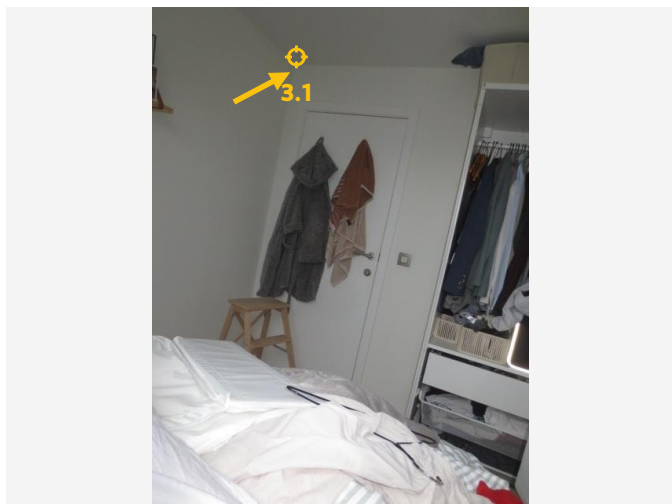
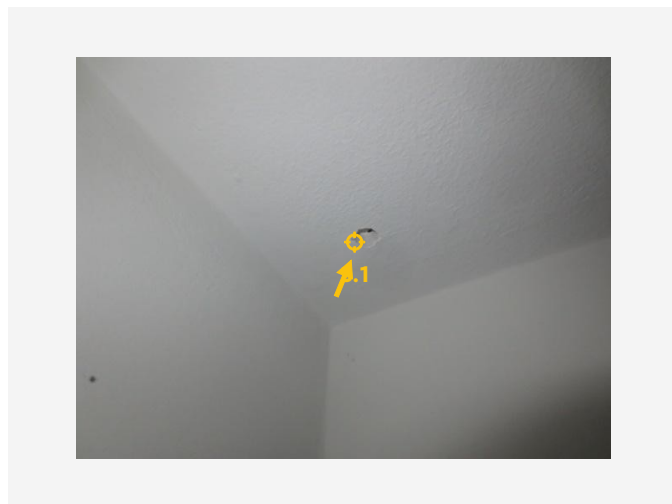
## Fiche 3: pleisterwerk plafond

Geen asbest

#	Type	Referentie	Resultaat
3.1	Mengmonster	M002	Geen asbest

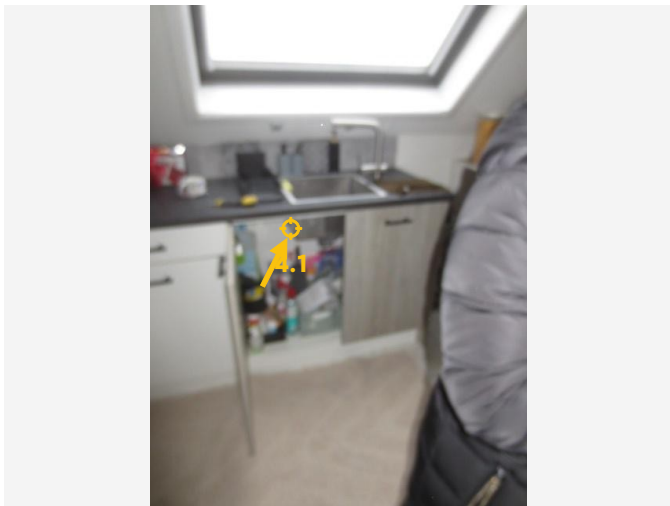
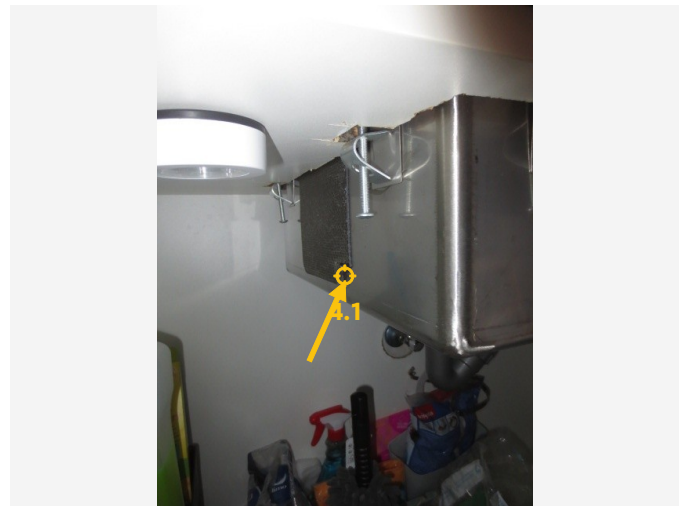
Geen asbest

#	Type	Referentie	Resultaat
4.1	Puntmonster	M003	Geen asbest
