Asbestinventarisatetest

Schansstraat 30, 3665 As

Attestnummer : 20250430-000458.000

Uitgegeven op : 30.04.2025

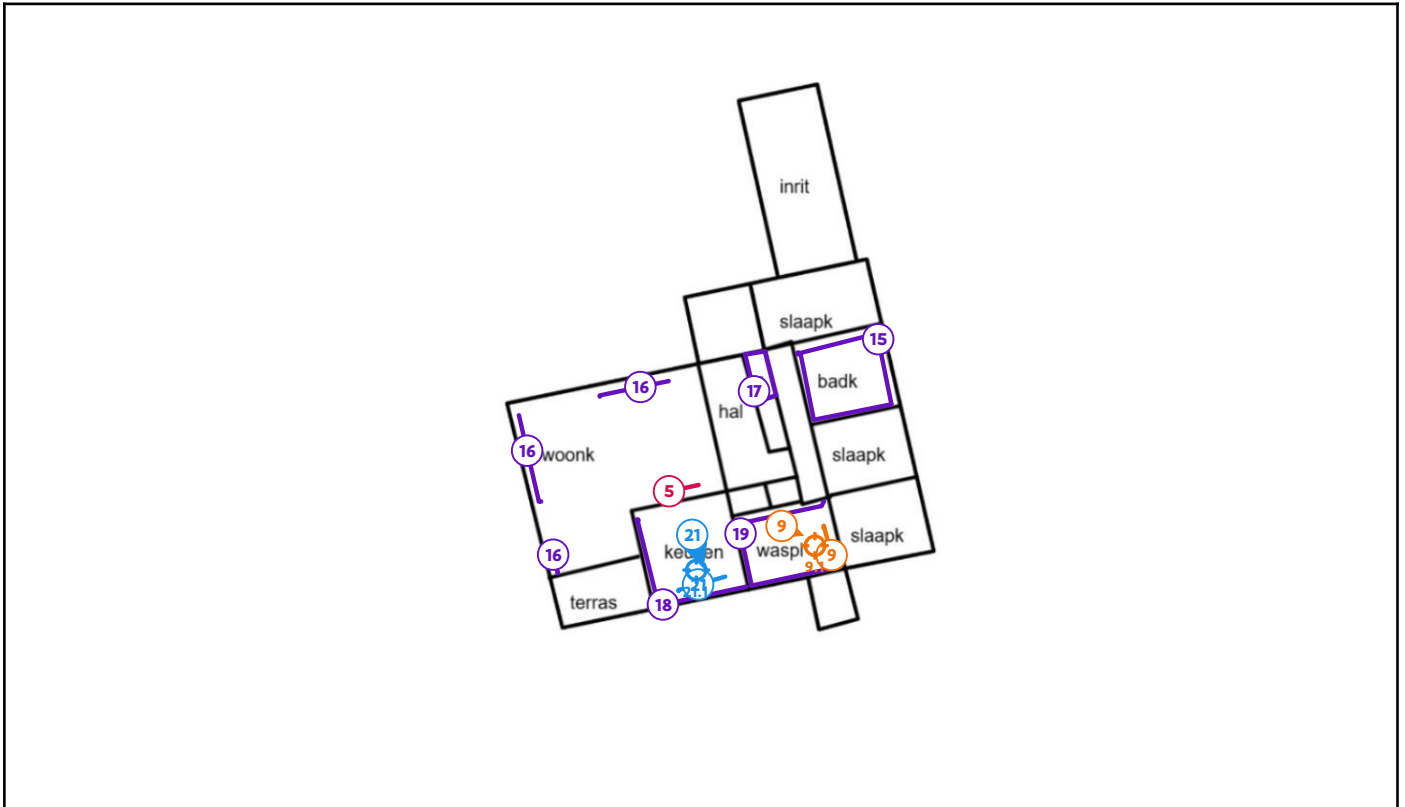
Plan 1.2: Gelijkvloers

Beschrijving	Type	Actie
5. Dichtingskoord kachel woonkamer	Asbestmateriaal	Dringend verwijderen
9. Wasplaats: vloerzeil in wandkast	Asbestmateriaal	Verwijderen
9.1 Code: 4	Puntmonster	-
15. Badkamer : faience	Advies	-
16. Radiatoren	Advies	-
17. WC : faience	Advies	-
18. Keuken : faience	Advies	-
19. Wasplaats : faience	Advies	-
21. Anti-dreundoek onder uitgoetbak keuken	Geen asbest	-

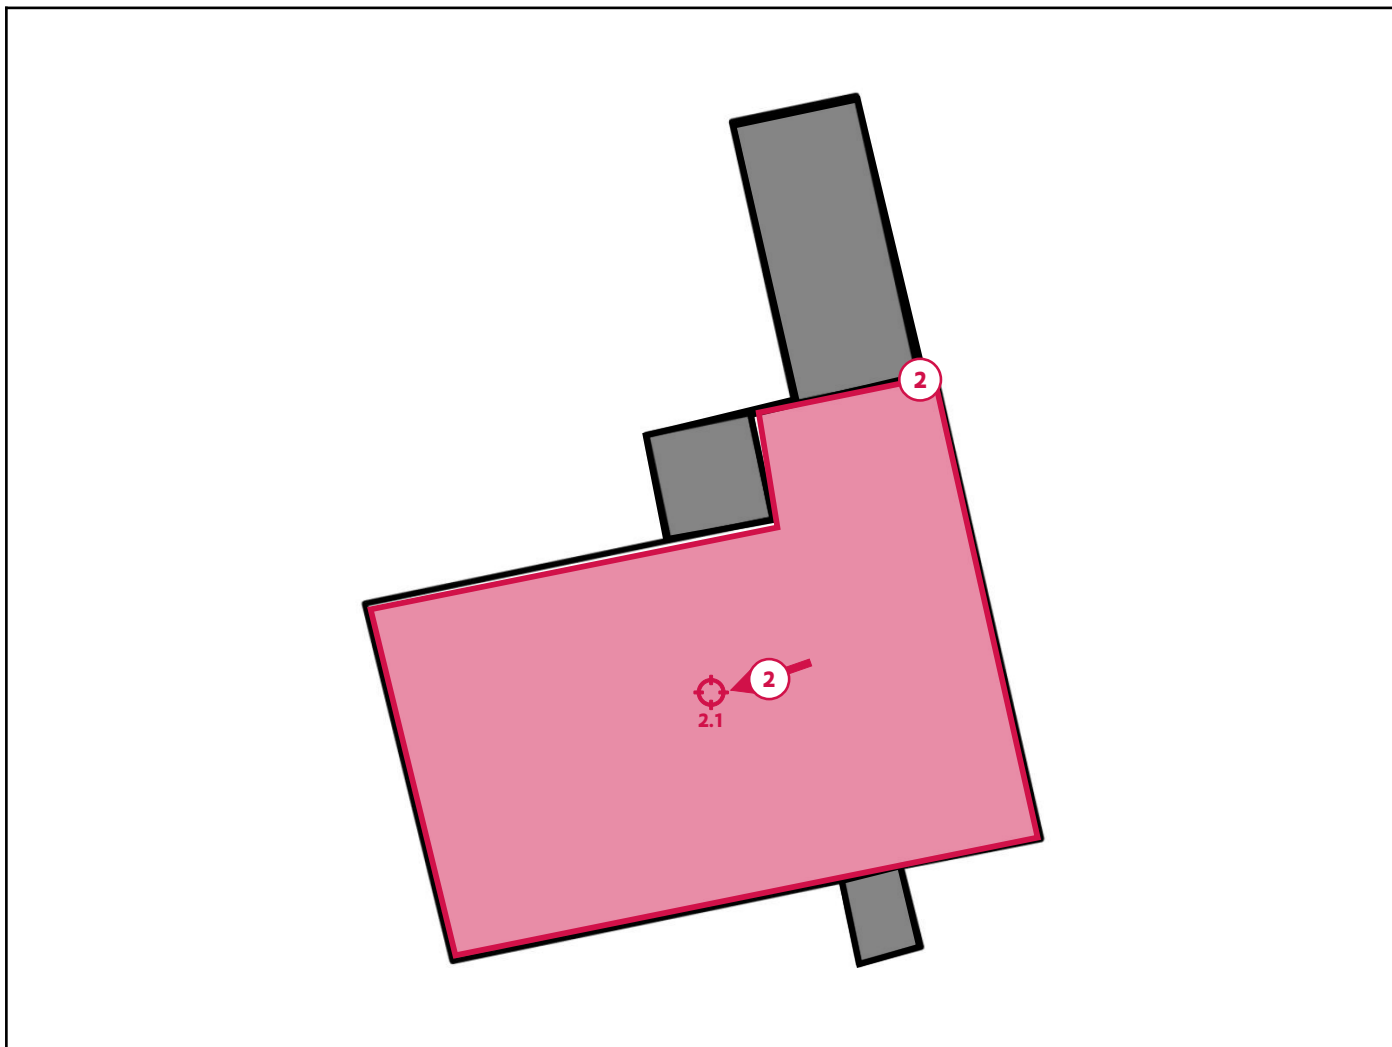
Plan 1.5: Zolder

Beschrijving	Type	Actie
2. Stof op vloer (zolder)	Asbestmateriaal	Dringend verwijderen
2.1 Code: 7	Puntmonster	-

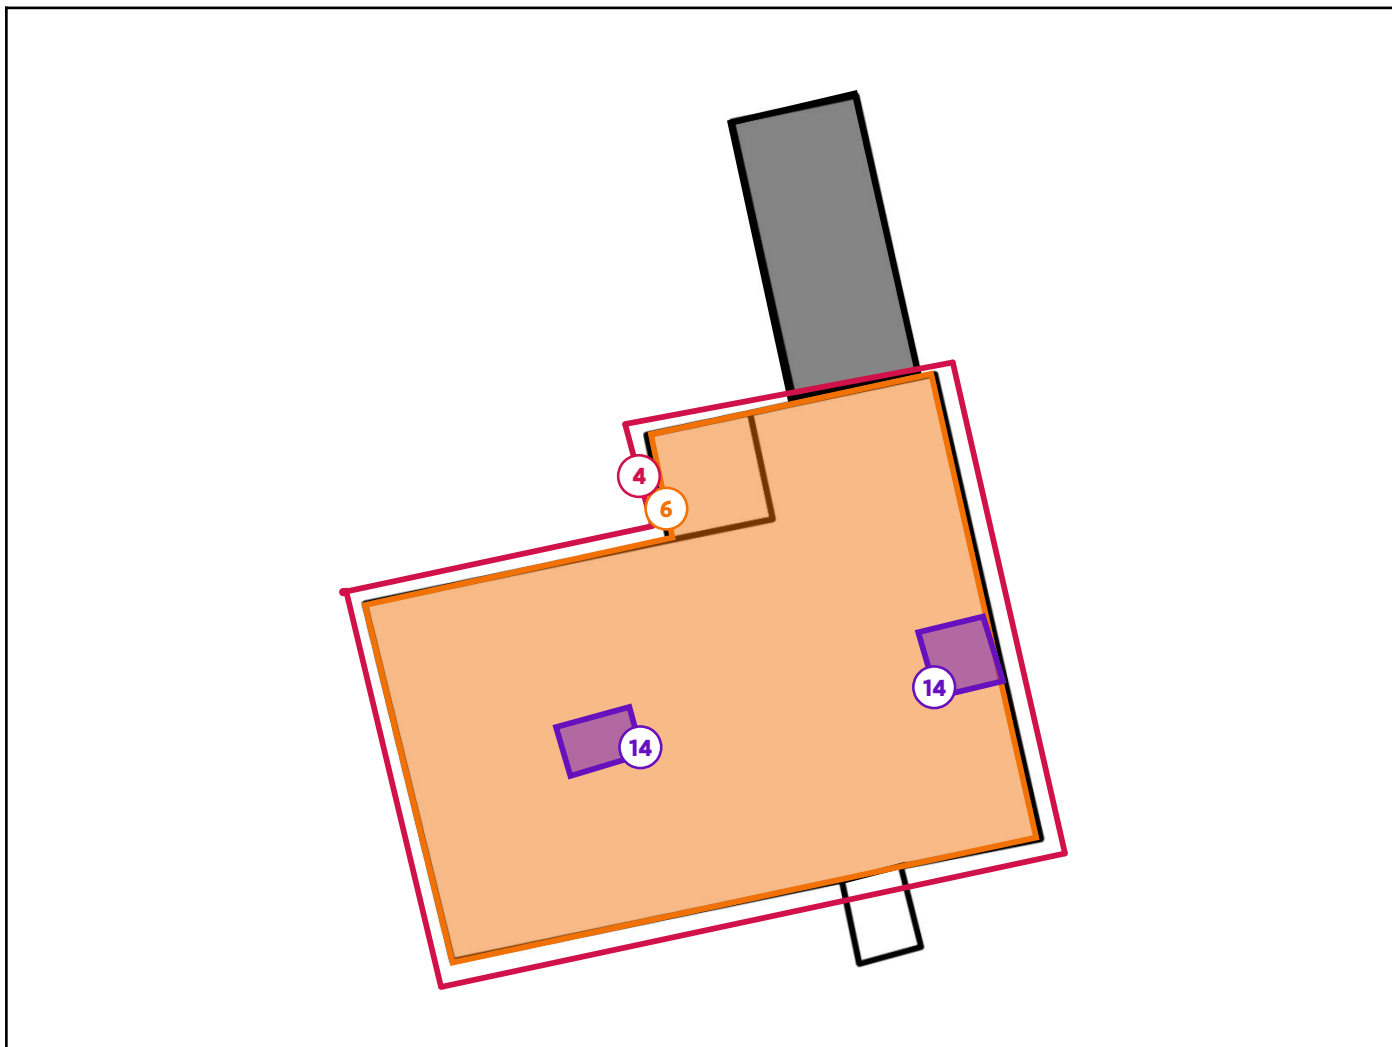
Plan 1.6: Dakplan

Beschrijving	Type	Actie
4. Sediment in dakgoot	Asbestmateriaal	Dringend verwijderen
6. Leien dak	Asbestmateriaal	Verwijderen
14. Schoorstenen	Beperking	-

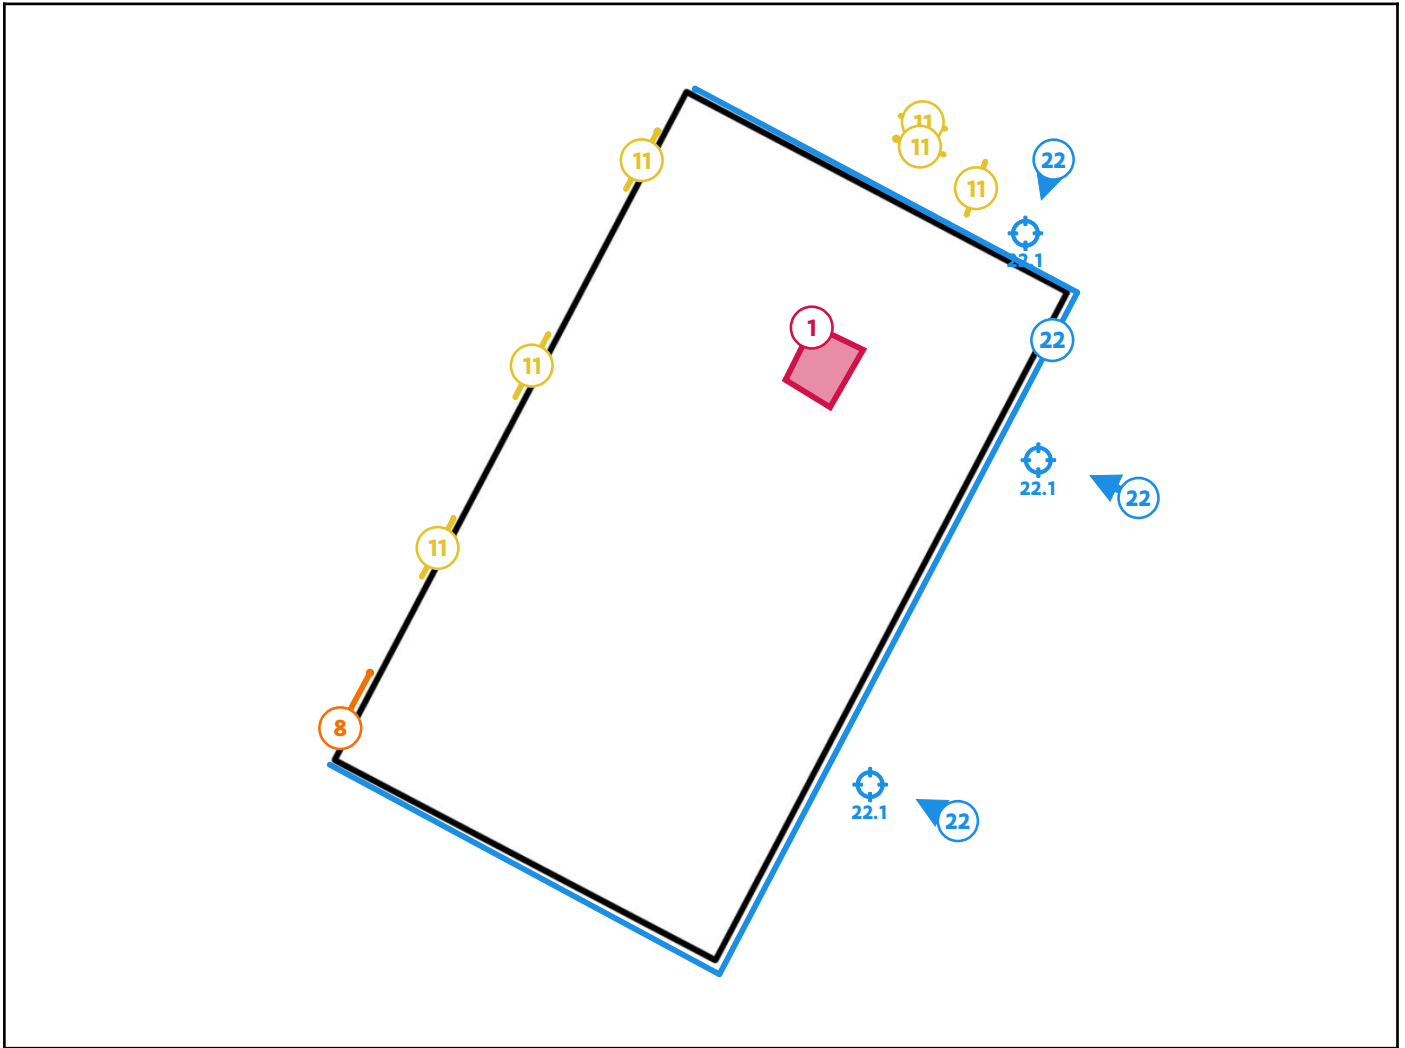
Plan 3.1: Chalet

Beschrijving	Type	Actie
1. Leien in chalet	Asbestmateriaal	Dringend verwijderen
8. Plaat deur chalet	Asbestmateriaal	Verwijderen
11. Bloembakken	Asbestmateriaal	Zorgvuldig beheren
22. Buitenpleister chalet	Geen asbest	-
22.1 Code: 1	Mengmonster	-

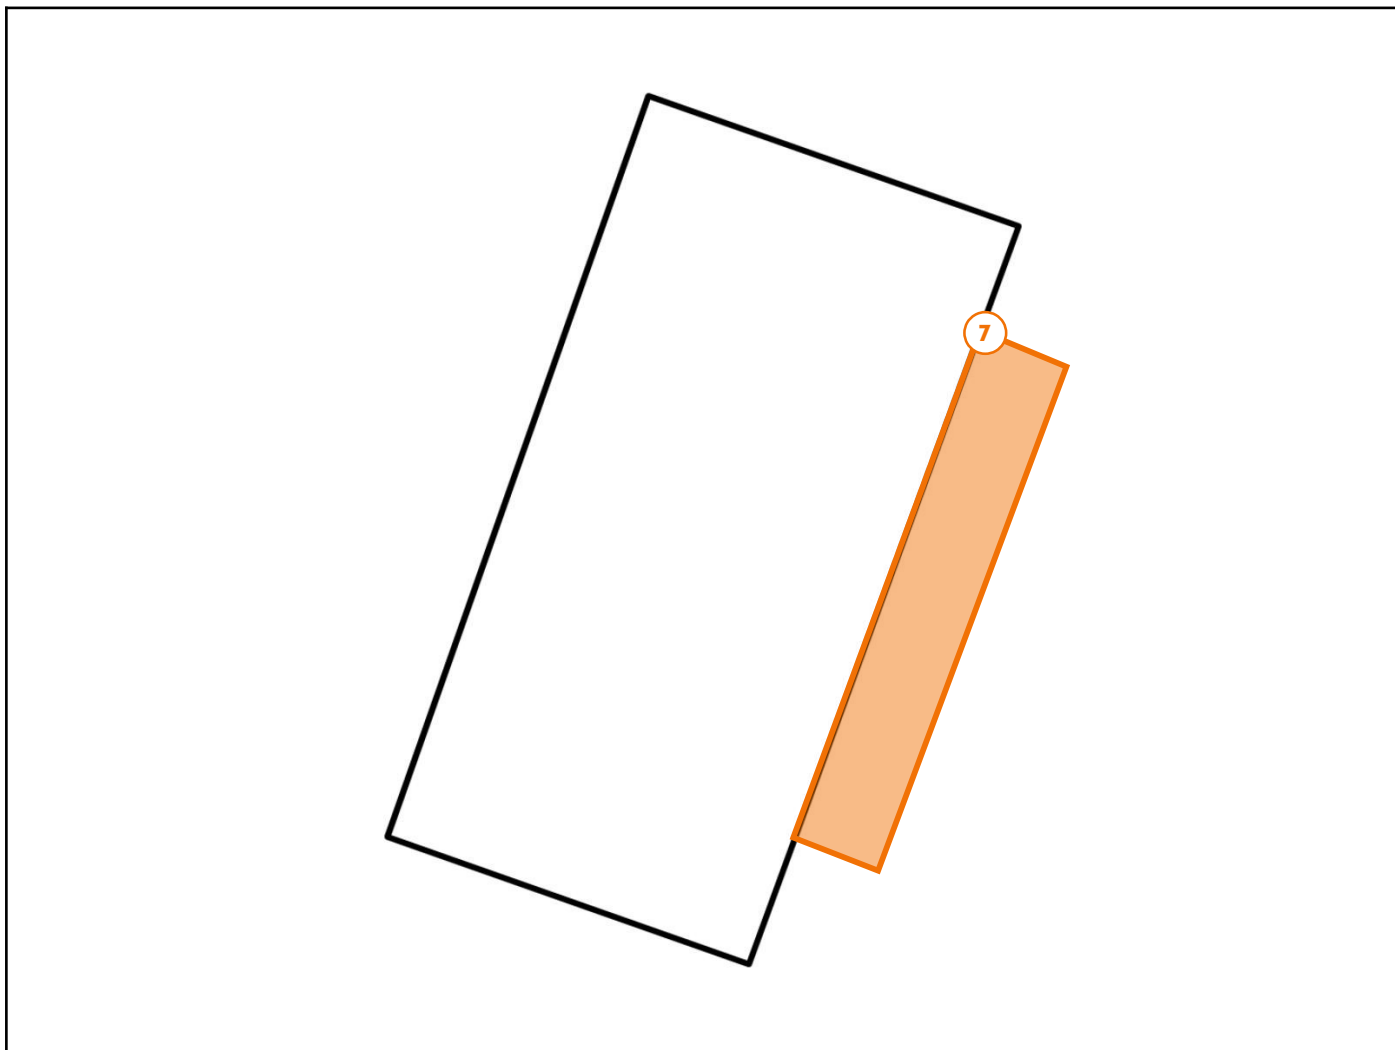
Plan 4.1: Oude schapenstal plan

Beschrijving	Type	Actie
7. Golfplaten dakbedekking	Asbestmateriaal	Verwijderen

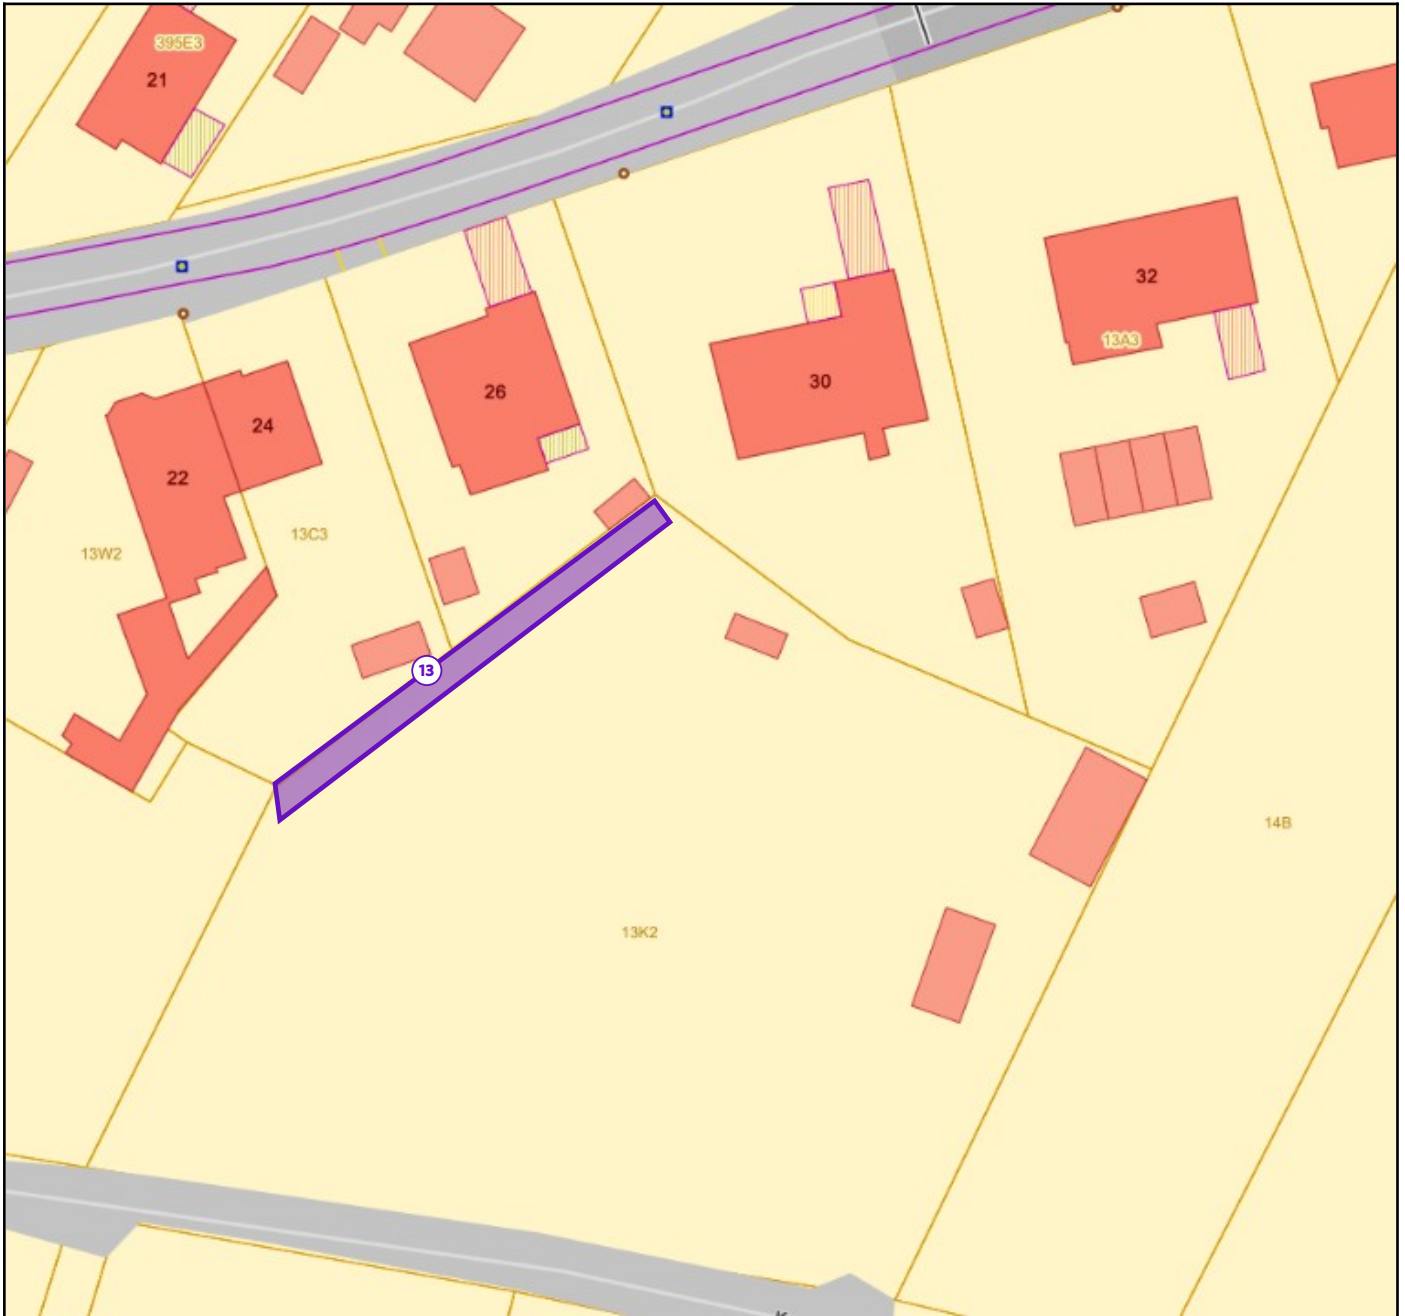
Plan 7.1: Vaststellingen buiten de constructies

Beschrijving	Type	Actie
13. Overwoekerende vegetatie	Beperking	-

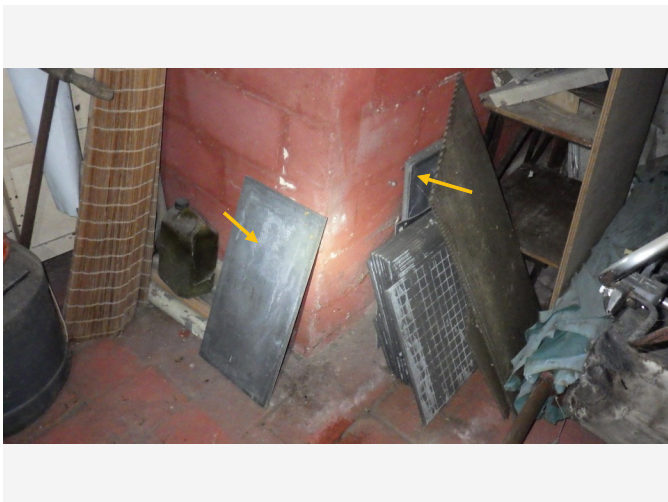
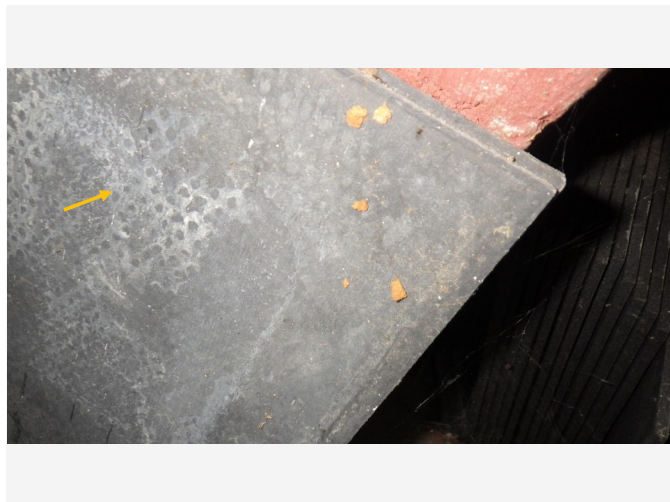
Het asbestmateriaal valt onder de mijlpaal van 2040.

Beschrijving	Leien in chalet
Type afvalstof	Betreft stock-voorraad of gedemonteerde asbestmaterialen
Aanwezige resten	stockvoorraad leien in de chalet
Omgeving	Binnen
Primaire drager	Vloer
Asbestmaterialen	<ul style="list-style-type: none">Dak- en gevelbekleding - Lei, shingle
Bindmiddel van asbestmateriaal	Cement
Gebondenheid op basis van bindmiddel	Hecht
Hoeveelheid (gewicht - aantal)	<ul style="list-style-type: none">40,00 kg - 1 stuk
Totaal gewicht	40,00 kg
Eenvoudig bereikbaar	Ja
Identificatiemethode	Vaststelling zonder monstername

- Verwijder het asbestafval.

- Eenvoudige handelingen: mag via doe-het-zelf of door werknemer(s) met opleidingsattest eenvoudige handelingen

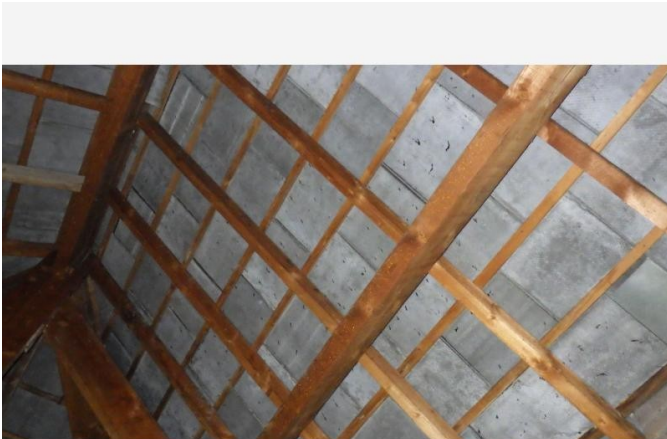
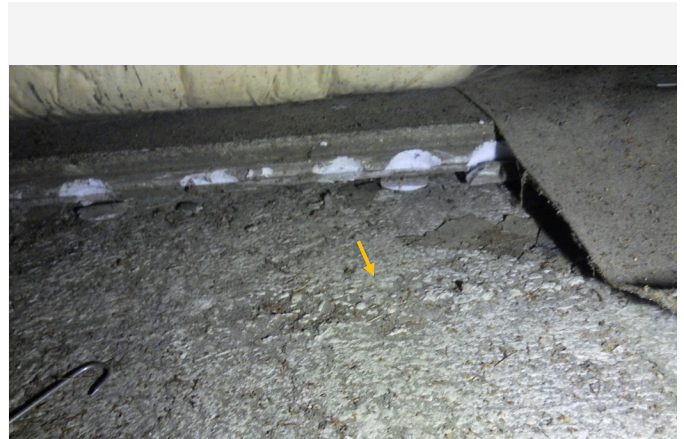
Eindbeoordeling materiaalrisico	Hoog materiaalrisico en/of hoge kans op vezelvrijgave
---------------------------------	---

Gebondenheid	Categorie 3: niet-hechtgebonden met weinig of geen matrix
Asbestsoort (vezeltype)	Alleen chrysotiel
Asbestconcentratie	Hoog ($\geq 50\%$)
Afschermingsgraad van het gehele materiaal	Geheel of deels (ook) vrij aan binnenluchtstromen
Toestand van het materiaal	Licht beschadigd, licht verweerd. Intact calciumsilicaatmateriaal of categorie III 'gebondenheid'

#	Type	Referentie	Resultaat
2.1	Puntmonster	7	Chrysotiel

Beschrijving	Stof op vloer (zolder)
Omgeving	Binnen
Primaire drager	Vloer
Asbestmateriaal	gecontamineerde zone (zolder) tgv leien dakbedekking zonder onderak
Bindmiddel van asbestmateriaal	Weinig of geen bindmiddel (textiel, bevloeking, ...)
Gebondenheid op basis van bindmiddel	Niet-hechtgebonden
Hoeveelheid (gewicht - aantal)	<ul style="list-style-type: none">• 2,00 kg - 1 stuk
Totaal gewicht	2,00 kg
Eenvoudig bereikbaar	Ja
Bevestigingswijze	<ul style="list-style-type: none">• Los (al dan niet bedekt)
Identificatiemethode	Vaststelling met monstername
Destructieve handeling voor identificatie	Nee

- Sluit de ruimte luchtdicht af en vermijd het betreden van de ruimte.
- Scherm in afwachting van verwijdering het asbestmateriaal af van luchtstromingen en verstoring: bijvoorbeeld door het te verpakken, te fixeren, af te dekken, signalisatie - afbakening aan te brengen, ...
- Voer binnenluchtmetingen uit om actuele blootstellingsrisico's in de binnenlucht te monitoren.

- Hermetische zone (erkend asbestverwijderaar)

We adviseren de bron van de vervuiling (leien) te verwijderen .

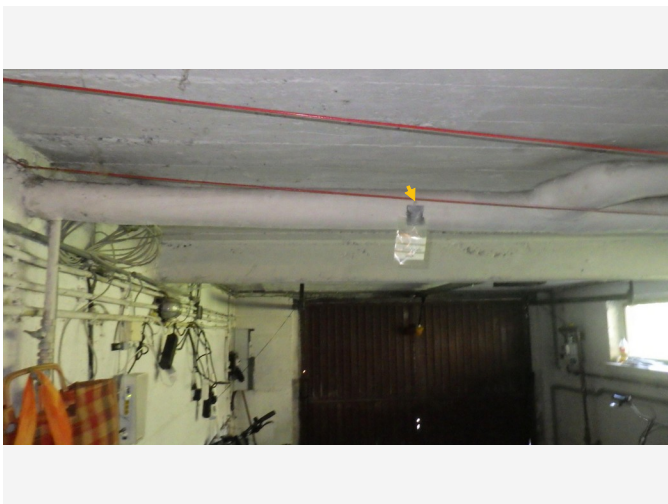
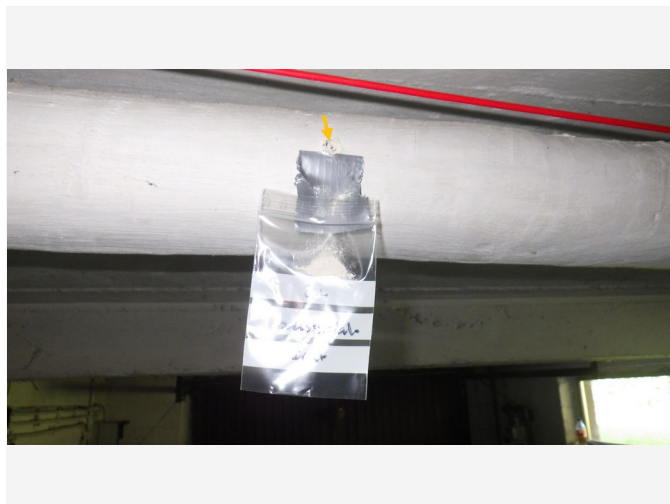
Eindbeoordeling materiaalrisico	Hoog materiaalrisico en/of hoge kans op vezelvrijgave
---------------------------------	---

Gebondenheid	Categorie 2: niet-hechtgebonden met matrix
Asbestsoort (vezeltype)	Amfibool aanwezig, uitgezonderd crocidoliet
Asbestconcentratie	Hoog ($\geq 50\%$)
Afschermingsgraad van het gehele materiaal	Geheel of deels (ook) vrij aan de binnenlucht
Toestand van het materiaal	Matig beschadigd, matig verweerd

#	Type	Referentie	Resultaat
3.1	Mengmonster	2a rechte delen	Amosiet
3.2	Mengmonster	2b bochten	Amosiet

Beschrijving	Thermische buisisolatie
Omgeving	Binnen
Primaire drager	HVAC infrastructuur en uitrusting
Asbestmateriaal	In-situ afwerkingslagen - Thermische isolatie
Bindmiddel van asbestmateriaal	Gips - kalk
Gebondenheid op basis van bindmiddel	Niet-hechtgebonden
Hoeveelheid (lengte - omtrek - dikte - aantal)	<ul style="list-style-type: none">• 8,00 m - 70,00 cm - 1,98 cm - 1 stuk
Totaal volume	0,111 m ³
Eenvoudig bereikbaar	Ja
Bevestigingswijze	<ul style="list-style-type: none">• Verlijmd, ingegoten, versmeerd
Identificatiemethode	Vaststelling met monsternamen
Destructieve handeling voor identificatie	Nee

- Sluit de ruimte luchtdicht af en vermijd het betreden van de ruimte.
- Verwijder dit asbestmateriaal zo snel mogelijk. Volg de toestand goed op.
- Voer binnenluchtmetingen uit om actuele blootstellingsrisico's in de binnenlucht te monitoren.

- Hermetische zone (erkend asbestverwijderaar)

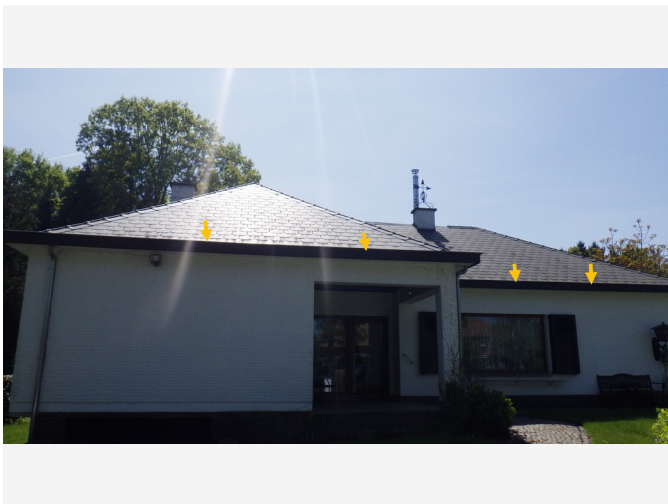
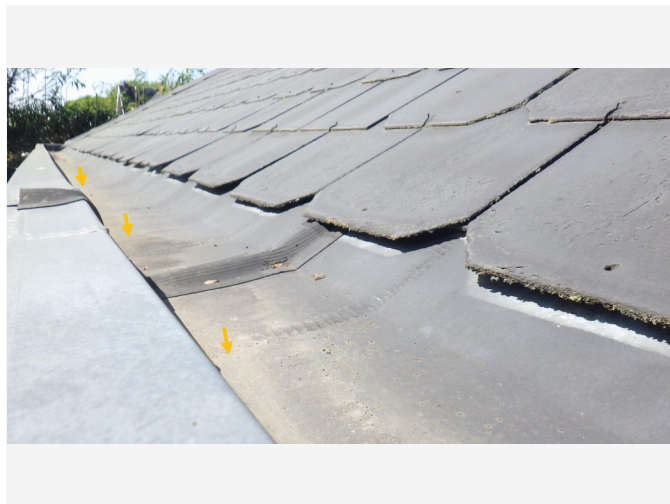
Fiche 4: Sediment in dakgoot

Beschrijving	Sediment in dakgoot
Type afvalstof	Betreft resten (contaminatie) van verwerking of beschadiging
Type resten (contaminatie)	<ul style="list-style-type: none">• Stof, deeltjes < 4 mm, flinters, gruis (los, opliggend)
Besmette materialen	<ul style="list-style-type: none">• Sediment (dakgoot, afvoerbuï, regenwaterput, ...)
Bron van de resten	Asbestleien dakbedekking .
Omgeving	Buiten
Primaire drager	Infrastructuur hemelwater (opvang en afvoer)
Gebondenheid resten	Niet hecht
Hoeveelheid (gewicht - aantal)	<ul style="list-style-type: none">• 0,50 kg - 1 stuk
Totaal gewicht	0,50 kg
Eenvoudig bereikbaar	Ja
Identificatiemethode	Vaststelling zonder monstername

- Verwijder het asbestafval.

- Eenvoudige handelingen: mag via doe-het-zelf of door werknemer(s) met opleidingsattest eenvoudige handelingen

We adviseren de bron van de vervuiling (asbestleien) te verwijderen .

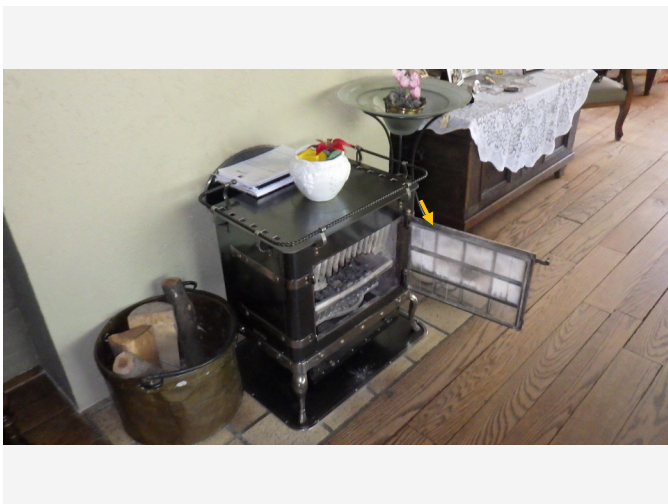
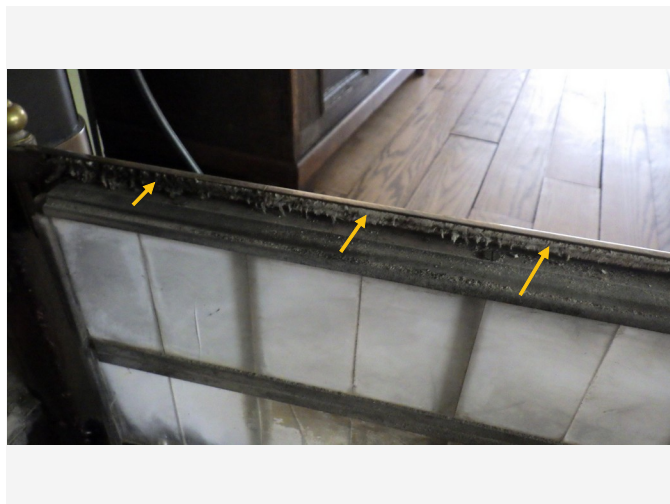
Eindbeoordeling materiaalrisico	Hoog materiaalrisico en/of hoge kans op vezelvrijgave
---------------------------------	---

Gebondenheid	Categorie 3: niet-hechtgebonden met weinig of geen matrix
Asbestsoort (vezeltype)	Alleen chrysotiel
Asbestconcentratie	Hoog ($\geq 50\%$)
Afschermingsgraad van het gehele materiaal	Geheel of deels (ook) vrij aan binnenluchtstromen
Toestand van het materiaal	Matig beschadigd, matig verweerd

Beschrijving	Dichtingskoord kachel woonkamer
Omgeving	Grenst aan binnen- en buitenlucht
Primaire drager	Ruimteverwarming
Asbestmateriaal	Koord, lint, band, strip
Bindmiddel van asbestmateriaal	Weinig of geen bindmiddel (textiel, bevloeking, ...)
Gebondenheid op basis van bindmiddel	Niet-hechtgebonden
Hoeveelheid (lengte - omtrek - aantal)	<ul style="list-style-type: none">• 1,50 m - 1,98 cm - 1 stuk
Totale oppervlakte	0,03 m ²
Eenvoudig bereikbaar	Ja
Bevestigingswijze	<ul style="list-style-type: none">• Los (al dan niet bedekt)
Identificatiemethode	Vaststelling zonder monsternamen
Destructieve handeling voor identificatie	Nee

- Scherm in afwachting van verwijdering het asbestmateriaal af van luchtstromingen en verstoring: bijvoorbeeld door het te verpakken, te fixeren, af te dekken, signalisatie - afbakening aan te brengen, ...
- Verwijder dit asbestmateriaal zo snel mogelijk. Volg de toestand goed op.

- Eenvoudige handelingen: mag via doe-het-zelf of door werknemer(s) met opleidingsattest eenvoudige handelingen
Fixeer de koord met een kleefmiddel alvorens de koord te verwijderen .
Draag steeds een FFP3 stofmaskers tijdens de handelingen .
Steek de koord in een luchtdicht af te sluiten PVC zak en breng deze naar het containerpark .

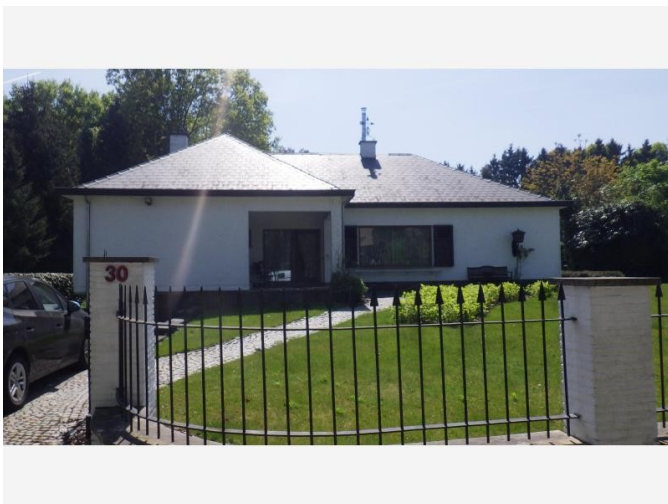
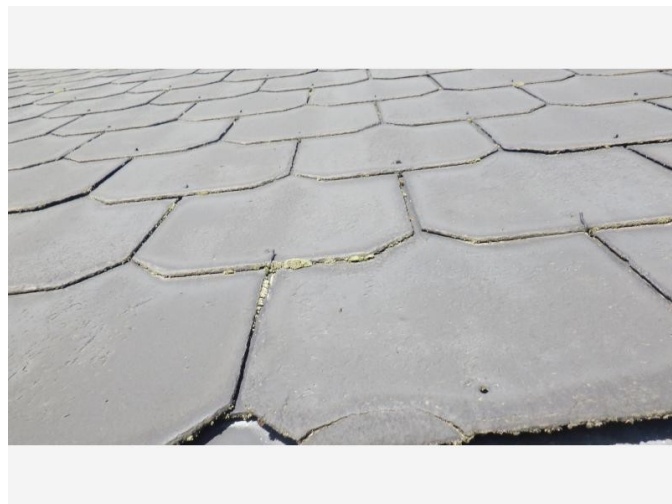
Eindbeoordeling materiaalrisico	Verhoogd materiaalrisico en/of verhoogde kans op vezelvrijgave
---------------------------------	--

Gebondenheid	Categorie 1: hechtgebonden in oorsprong
Asbestsoort (vezeltype)	Crocidoliet aanwezig
Asbestconcentratie	Laag (< 50%)
Afschermingsgraad van het gehele materiaal	Geheel of deels (ook) vrij aan de binnenlucht
Toestand van het materiaal	Licht beschadigd, licht verweerd. Intact calciumsilicaatmateriaal of categorie III 'gebondenheid'

Beschrijving	Leien dak
Omgeving	Grenst aan binnen- en buitenlucht
Primaire drager	Schuin dak
Asbestmateriaal	Dak- en gevelbekleding - Lei, shingle
Bindmiddel van asbestmateriaal	Cement
Gebondenheid op basis van bindmiddel	Hecht
Hoeveelheid (oppervlakte - aantal)	<ul style="list-style-type: none">• 217,00 m² - 1 stuk
Totale oppervlakte	217,00 m ²
Eenvoudig bereikbaar	Ja
Bevestigingswijze	<ul style="list-style-type: none">• Genageld, geniet
Identificatiemethode	Vaststelling zonder monstername
Destructieve handeling voor identificatie	Nee

- Zorg voor een veilig beheer. Vermijd het beschadigen van het asbestmateriaal. Controleer de toestand jaarlijks op wijzigingen.
- Scherm in afwachting van verwijdering het asbestmateriaal af van luchtstromingen en verstoring: bijvoorbeeld door het te verpakken, te fixeren, af te dekken, signalisatie - afbakening aan te brengen, ...
- Hemelwater dat afspoelt van asbestcement daken of gevels kan asbestdeeltjes bevatten. Gebruik het enkel voor gesloten circuits (bv. spoelen toiletten). Reinig na het vervangen van het dak of de gevel de dakgoten en regenwaterput of -ton om asbesthoudend sediment of slib te verwijderen
- Voer binnenluchtmetingen uit om actuele blootstellingsrisico's in de binnenlucht te monitoren.

- Eenvoudige handelingen: enkel door erkend asbestverwijderaar
We adviseren de asbestverwijdering van deze omvang uit te laten voeren door een erkende asbestverwijderaar.

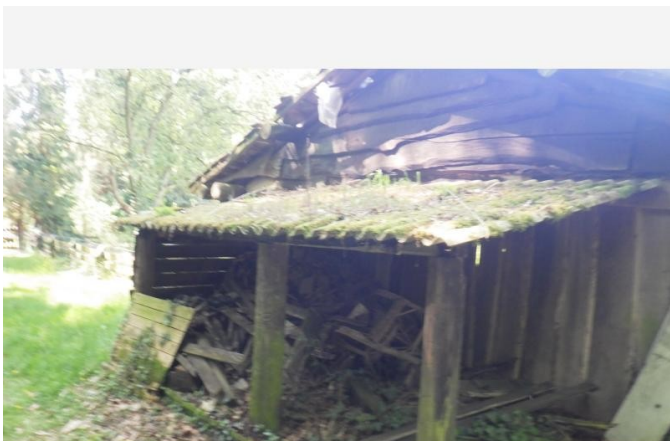
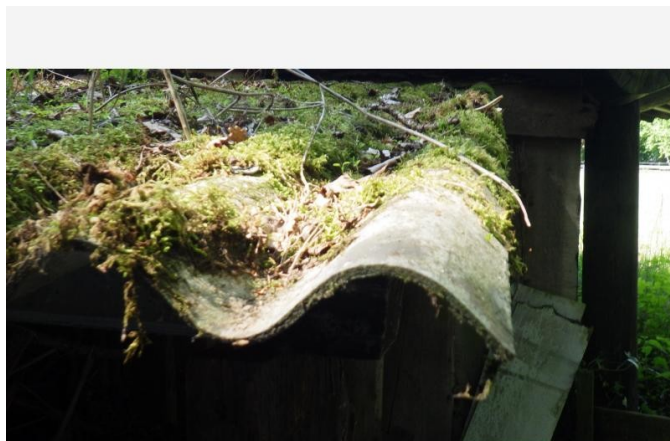
Eindbeoordeling materiaalrisico	Verhoogd materiaalrisico en/of verhoogde kans op vezelvrijgave
---------------------------------	--

Gebondenheid	Categorie 1: hechtgebonden in oorsprong
Asbestsoort (vezeltype)	Crocidoliet aanwezig
Asbestconcentratie	Laag (< 50%)
Afschermingsgraad van het gehele materiaal	Geheel of deels vrij aan de buitenlucht
Toestand van het materiaal	Matig beschadigd, matig verweerd

Beschrijving	Golfplaten dakbedekking
Omgeving	Buiten
Primaire drager	Schuin dak
Asbestmateriaal	Dak- en gevelbekleding - Golfplaat
Bindmiddel van asbestmateriaal	Cement
Gebondenheid op basis van bindmiddel	Hecht
Hoeveelheid (oppervlakte - aantal)	• 8,00 m ² - 1 stuk
Totale oppervlakte	8,00 m ²
Eenvoudig bereikbaar	Ja
Bevestigingswijze	• Geschroefd
Identificatiemethode	Vaststelling zonder monsternamen
Destructieve handeling voor identificatie	Nee

- Zorg voor een veilig beheer. Vermijd het beschadigen van het asbestmateriaal. Controleer de toestand jaarlijks op wijzigingen.
- Scherm in afwachting van verwijdering het asbestmateriaal af van luchtstromingen en verstoring: bijvoorbeeld door het te verpakken, te fixeren, af te dekken, signalisatie - afbakening aan te brengen, ...
- Hemelwater dat afspoelt van asbestcement daken of gevels kan asbestdeeltjes bevatten. Gebruik het enkel voor gesloten circuits (bv. spoelen toiletten). Reinig na het vervangen van het dak of de gevel de dakgoten en regenwaterput of -ton om asbesthoudend sediment of slib te verwijderen

- Eenvoudige handelingen: mag via doe-het-zelf of door werknemer(s) met opleidingsattest eenvoudige handelingen
Fixeer de punten waar de platen geschroefd zijn met een kleefmiddel.
Verwijder de platen zonder deze te breken en steek deze in daarvoor bestemde asbestafvalzakken .
Breng deze zakken naar het containerpark .

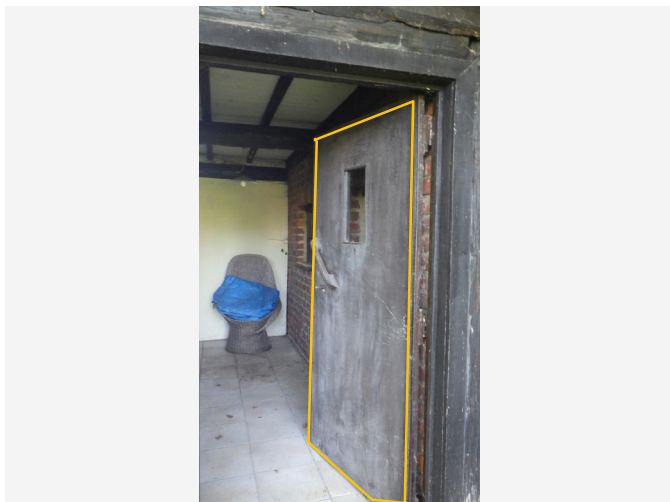
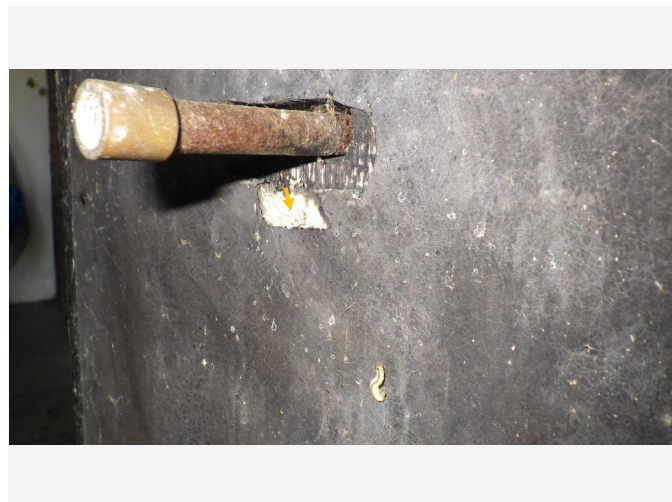
Beschrijving	PLaat deur chalet
Omgeving	Buiten
Primaire drager	Wandopening verticaal (raam, deur, ...)
Asbestmateriaal	Dak- en gevelbekleding - Plaat
Bindmiddel van asbestmateriaal	Cement
Gebondenheid op basis van bindmiddel	Hecht
Hoeveelheid (oppervlakte - dikte - aantal)	• 2,00 m ² - 0,48 cm - 1 stuk
Totaal volume	0,01 m ³
Eenvoudig bereikbaar	Ja
Bevestigingswijze	• Genageld, geniet
Identificatiemethode	Vaststelling zonder monstername
Destructieve handeling voor identificatie	Nee

- Zorg voor een veilig beheer. Vermijd het beschadigen van het asbestmateriaal. Controleer de toestand jaarlijks op wijzigingen.
- Scherm in afwachting van verwijdering het asbestmateriaal af van luchtstromingen en verstoring: bijvoorbeeld door het te verpakken, te fixeren, af te dekken, signalisatie - afbakening aan te brengen, ...

- Eenvoudige handelingen: mag via doe-het-zelf of door werknemer(s) met opleidingsattest eenvoudige handelingen
Fixeer de punten waar de plaat genageld is met een kleefmiddel.
Verwijder de plaat zonder deze te breken en steek deze in daarvoor bestemde asbestafvalzakken .
Breng deze zakken naar het containerpark .

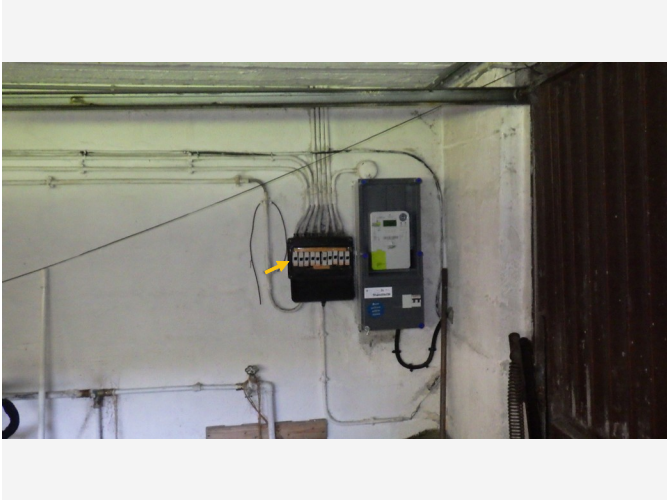
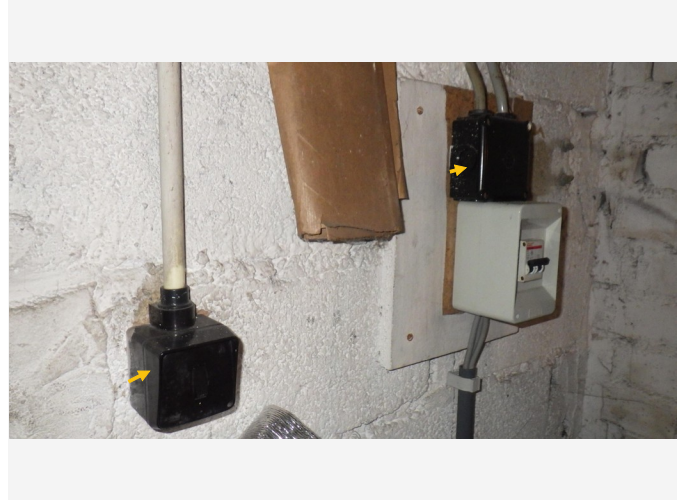
Fiche 10: Schakelaars- stopcontacten - contactdozen : bakeliet

Beschrijving	Schakelaars- stopcontacten - contactdozen : bakeliet
Omgeving	Binnen
Primaire drager	Communicatie en elektrische infrastructuur en uitrusting
Asbestmateriaal	Plaat, paneel, tablet - Type Bakeliet
Bindmiddel van asbestmateriaal	Kunststof of -hars
Gebondenheid op basis van bindmiddel	Hecht
Hoeveelheid (oppervlakte - dikte - aantal)	<ul style="list-style-type: none">• 0,02 m² - 0,48 cm - 11 stuks
Totaal volume	0,001 m ³
Eenvoudig bereikbaar	Ja
Bevestigingswijze	<ul style="list-style-type: none">• Geschroefd
Identificatiemethode	Vaststelling zonder monstername
Destructieve handeling voor identificatie	Nee

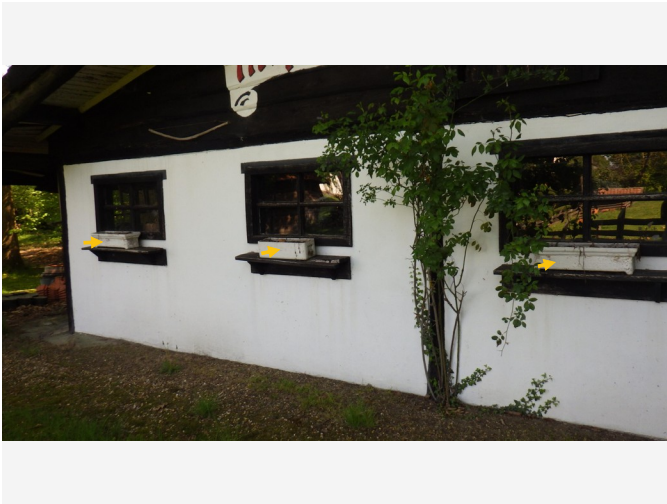
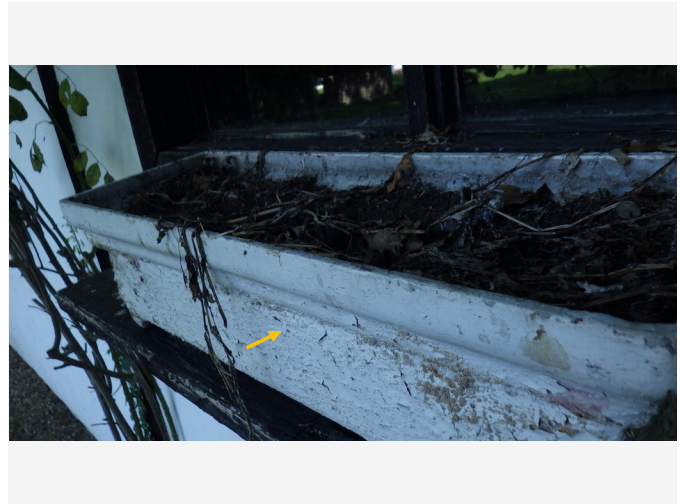
Beschrijving	Bloembakken
Omgeving	Buiten
Primaire drager	Wandopening verticaal (raam, deur, ...)
Asbestmateriaal	Bak, reservoir, kuip, bloembak
Bindmiddel van asbestmateriaal	Cement
Gebondenheid op basis van bindmiddel	Hecht
Hoeveelheid (gewicht - aantal)	<ul style="list-style-type: none">• 0,50 kg - 6 stuks
Totaal gewicht	3,00 kg
Eenvoudig bereikbaar	Ja
Bevestigingswijze	<ul style="list-style-type: none">• Los (al dan niet bedekt)
Identificatiemethode	Vaststelling zonder monstername
Destructieve handeling voor identificatie	Nee
