# Asbestinventarisatetest

Dorpsstraat 27, 3665 As

Attestnummer : 20261002-000315.000

Uitgegeven op : 02.10.2026

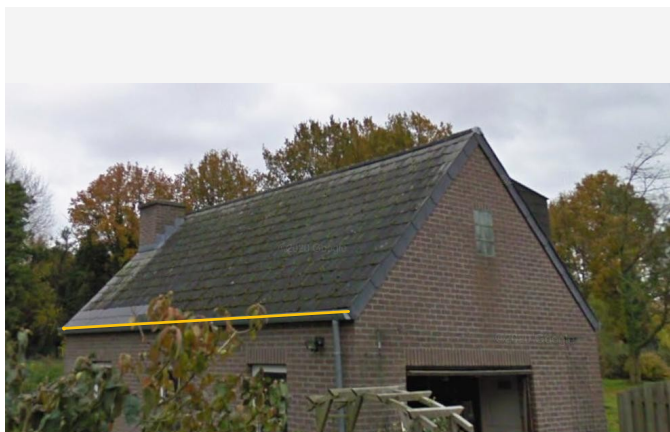
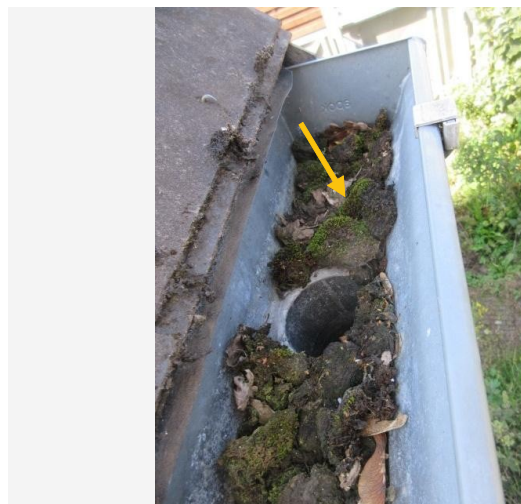
## Fiche 1: garage : slib in goot

Asbestmateriaal - afvalstof

Als de dakgoot onder een asbestdak (zoals asbestcementen golfplaten of leien) hangt, verzamelt zich hierin asbesthoudend slib. Werk alleen bij nat weer: Maak de dakgoot nooit schoon als het slib volledig is opgedroogd. Het vocht zorgt ervoor dat eventuele asbestvezels niet in de lucht kunnen vliegen. Handmatig verzamelen: Schep het slib voorzichtig op. Gebruik absoluut geen hogedrukreiniger, harde borstels of gewone stofzuigers. Dit verspreidt de vezels juist in de omgeving. Schoonmaken: Veeg de goot daarna schoon met vochtige doeken. Verpakken en afvoeren: Stop het slib én de gebruikte doeken direct in een asbestzak of dubbele plastic folie. Sluit deze luchtdicht af met tape. Dit mag (afhankelijk van de lokale regelgeving van de OVAM of uw gemeente) vaak naar het recyclagepark worden gebracht bij het asbestcementafval.

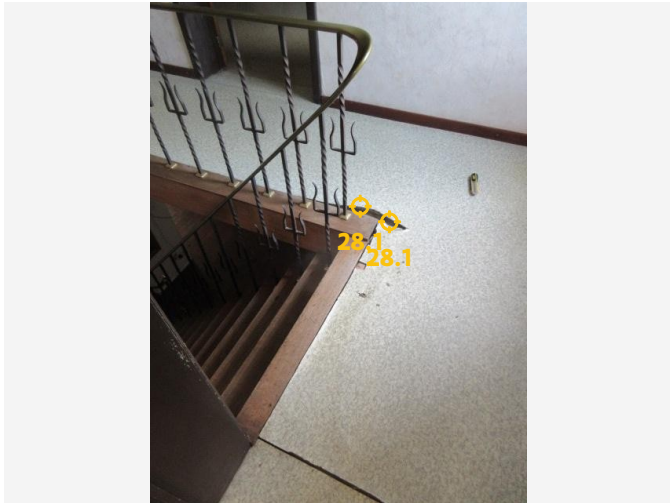
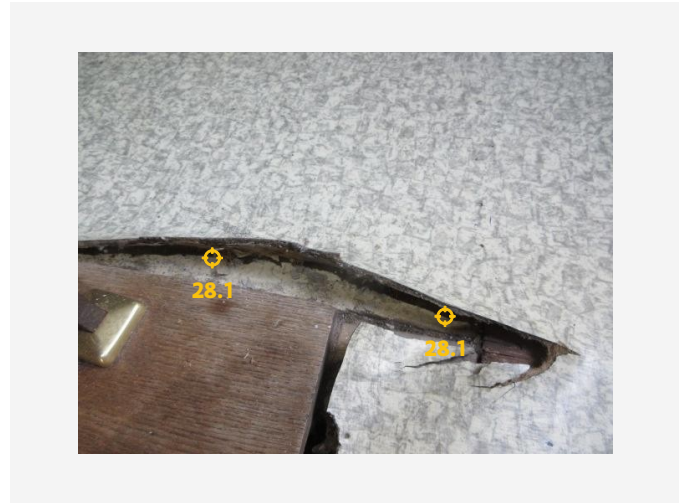
## Fiche 28: lijmlaag vloerzeil verdiep

Geen asbest

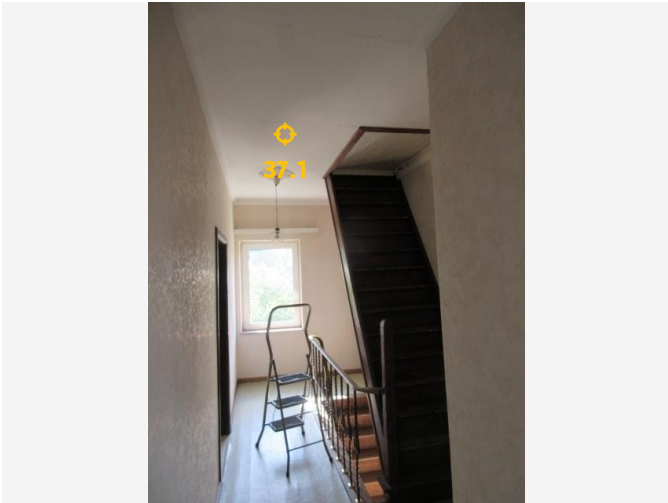
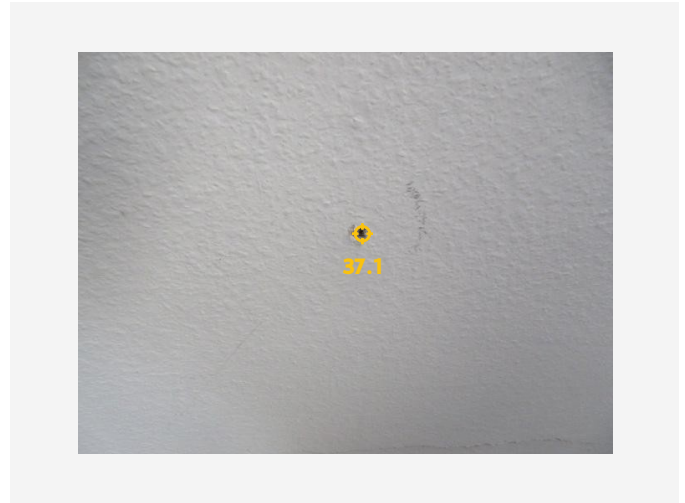
## Fiche 37: pleisterwerk plafond

Geen asbest

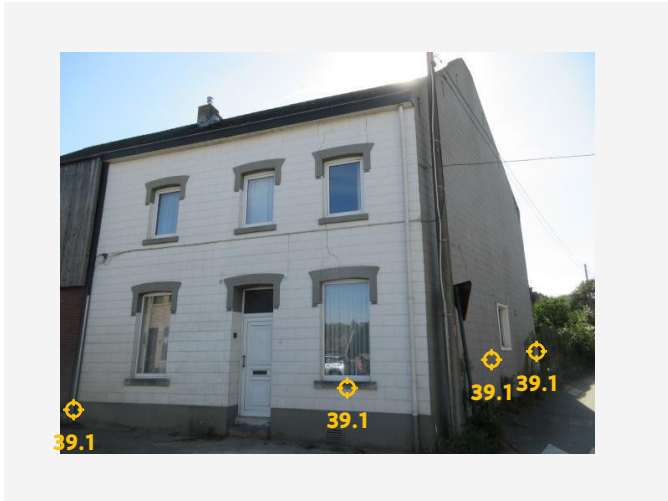
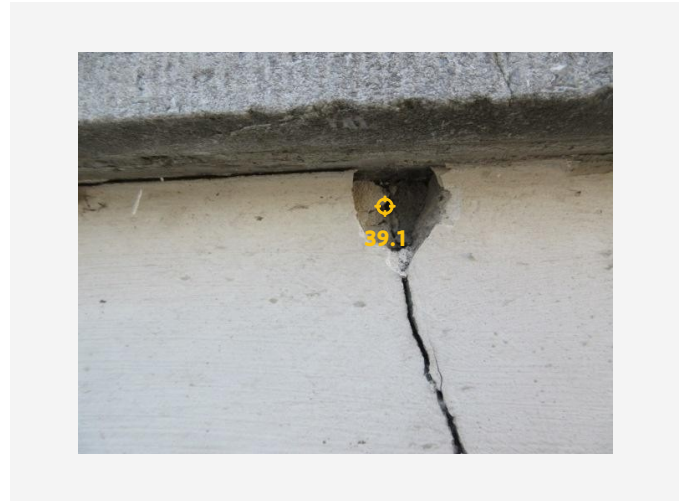
## Fiche 39: crepi voorgevel/zijgevel

Geen asbest

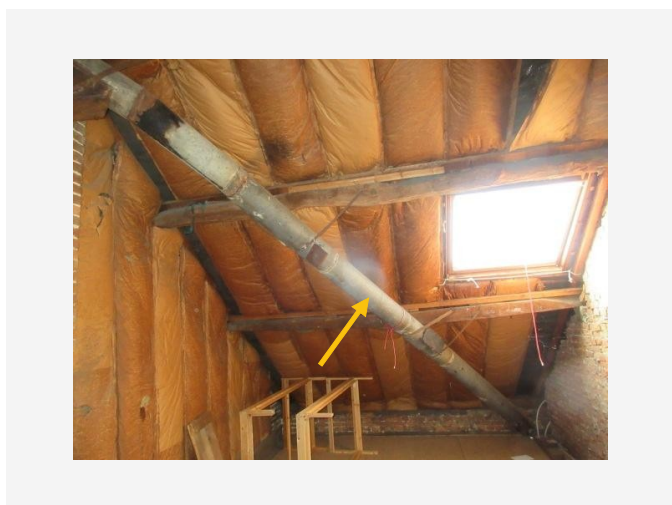
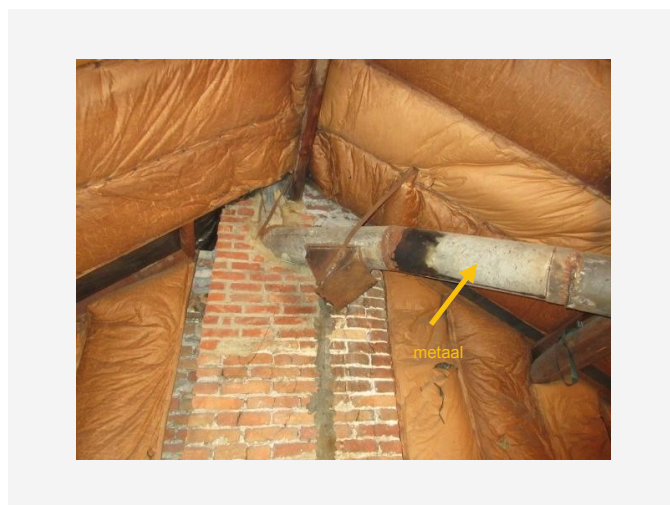
### Fiche 40: woning : rookgaskanaal op zolder/stookruimte

| Beschrijving | Notitie | Terug te vinden op plannen |
|---|---|---|
| Fiche 40: woning : rookgaskanaal op zolder/stookruimte | rookgaskanaal op zolder = metaal | Plan 1.2: plan zolder<br>Plan 1.8: plan gelijkvloers png |

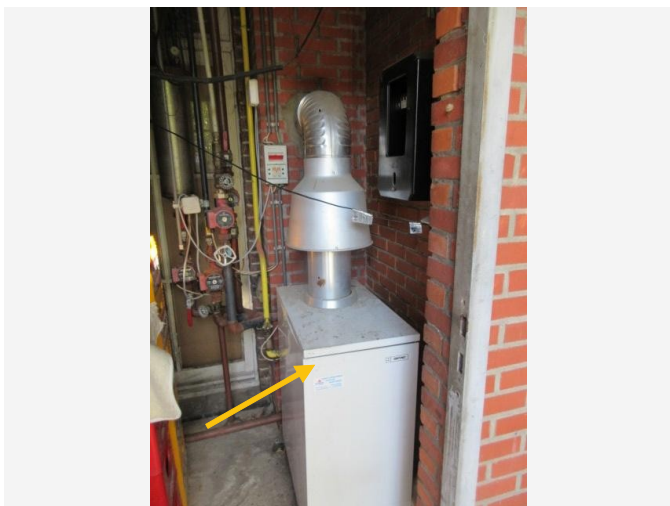
### Fiche 41: onderdelen van stookketel

| Beschrijving | Notitie | Terug te vinden op plannen |
|---|---|---|
| Fiche 41: onderdelen van stookketel | gasketel met bouwjaar van voor 2001 : mogelijk aanwezigheid van asbesthoudende materialen zoals dichtingen ea. | Plan 1.8: plan gelijkvloers png |
