Asbestinventarisatetest

Lijsterbessenstraat 1, 3680 Maaseik

Attestnummer : 20260325-000030.000

Niet-asbestveilig

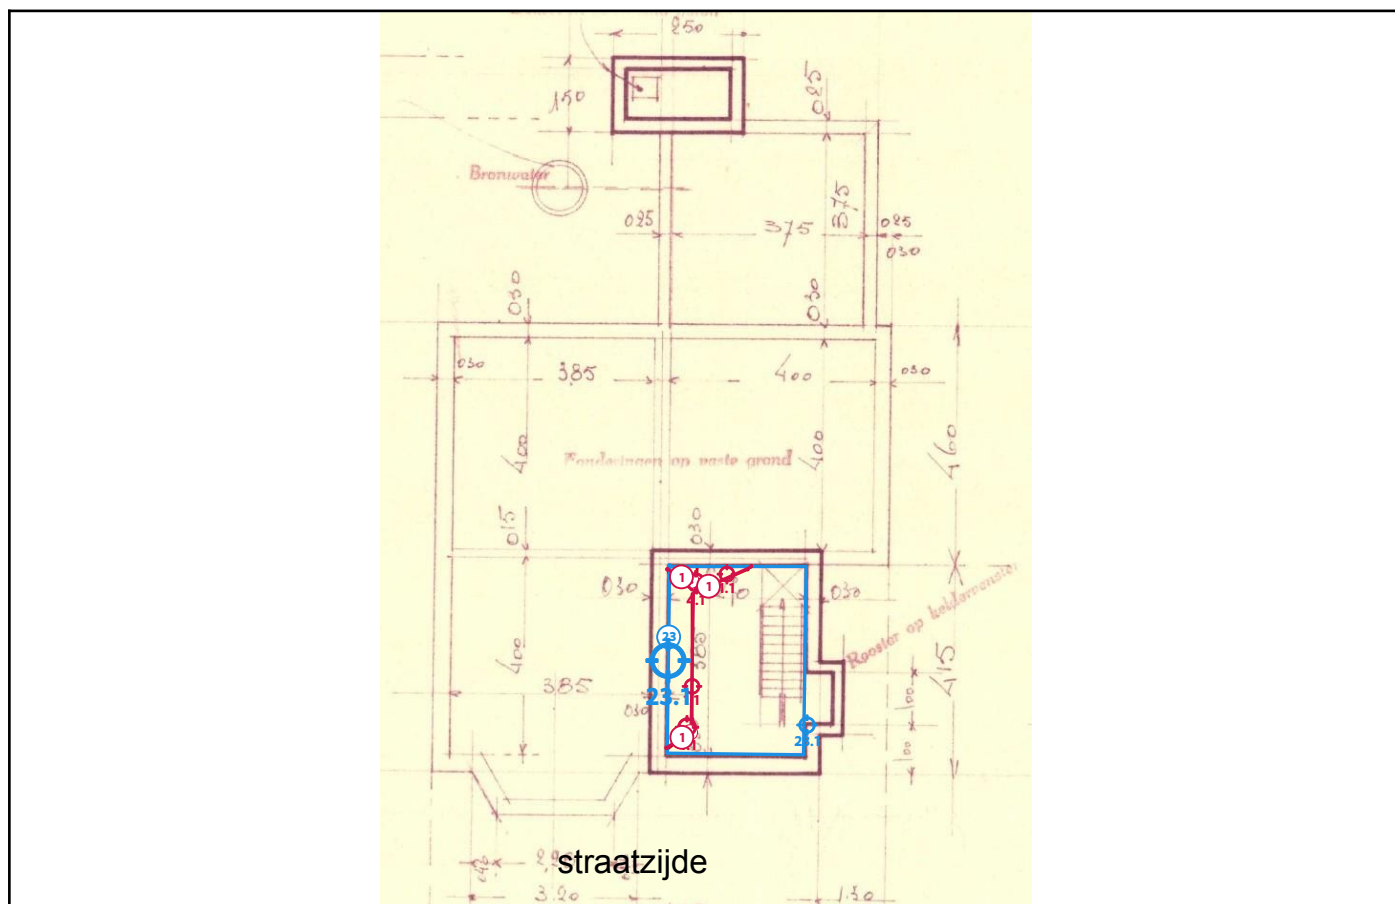
Plan 1.1: schets kelder

| Beschrijving | Type | Actie |
|--|---|---|
| 1. leidingsisolatie in kelder rechte stukken | Asbestmateriaal | Dringend verwijderen |
| 4. leidingsisolatie in kelder bochten | Asbestmateriaal | Dringend verwijderen |

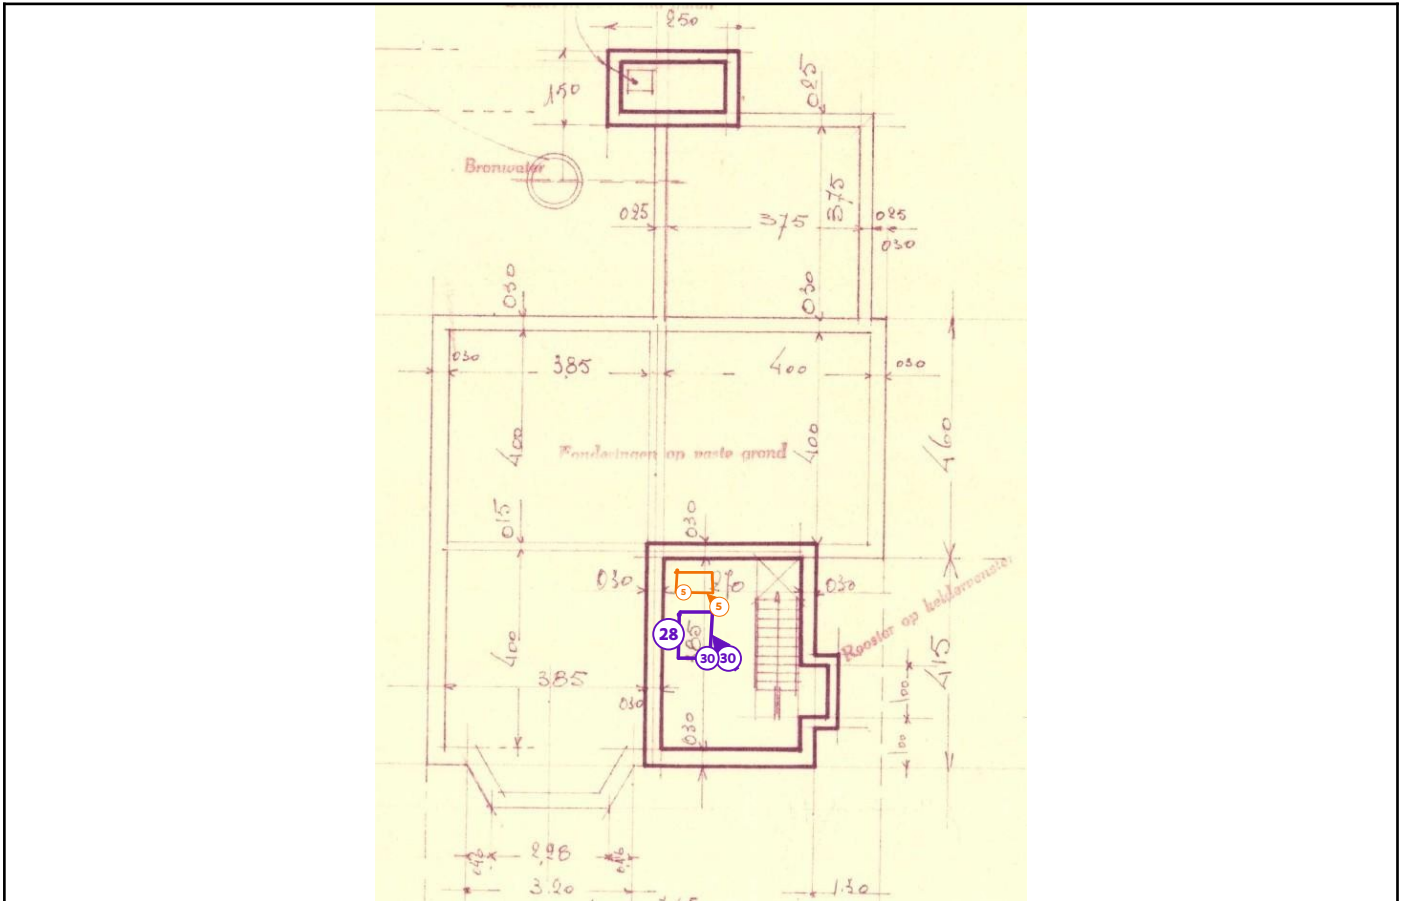
Plan 1.2: schets kelder

| Beschrijving | Type | Actie |
|---|---|---|
| 5. losse bak in kelder | Asbestmateriaal | Verwijderen |

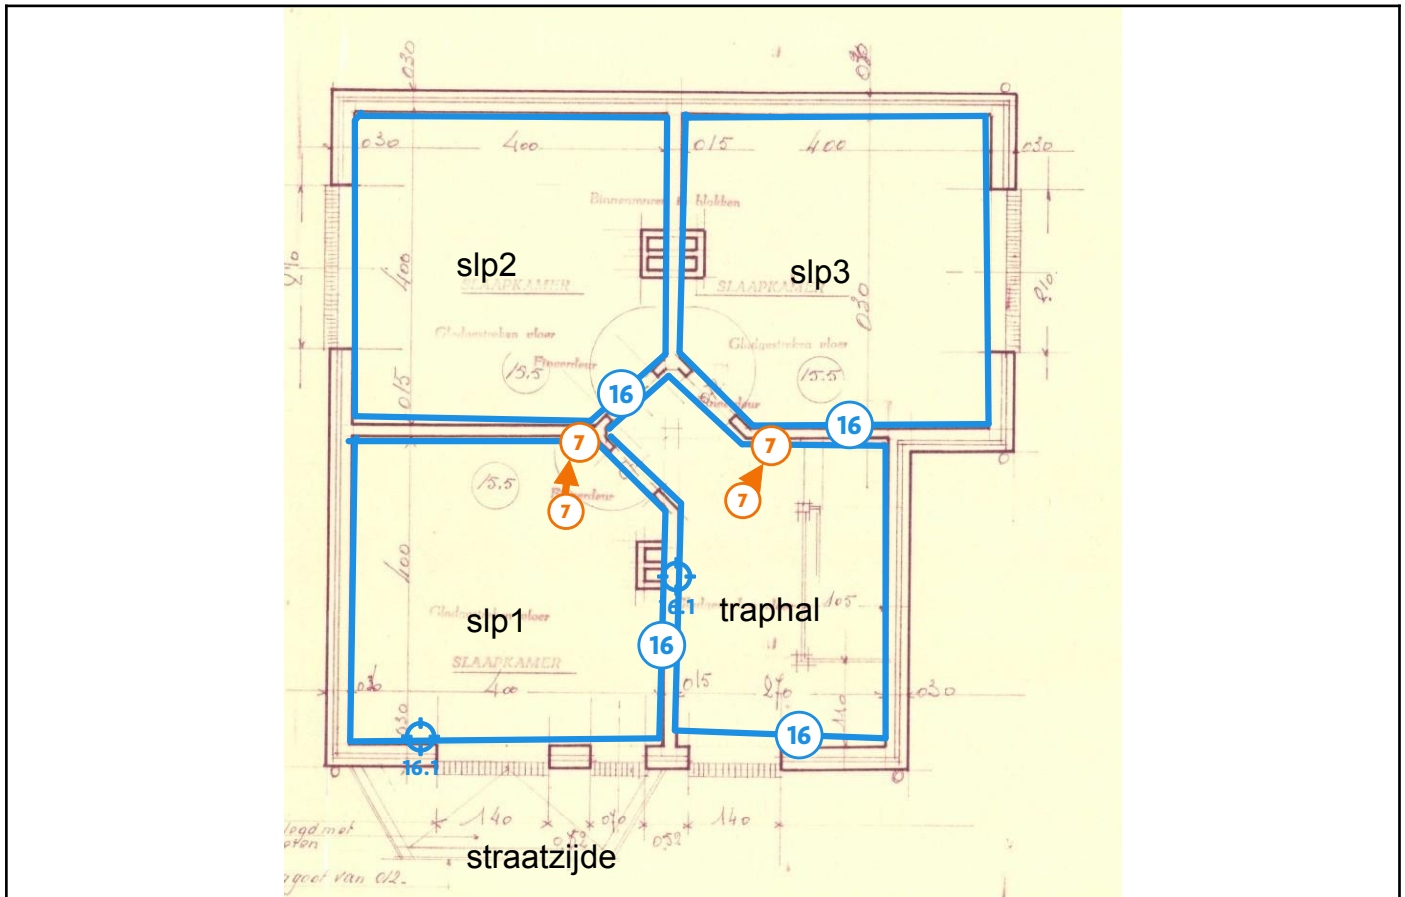
Plan 1.4: schets verdiep

| Beschrijving | Type | Actie |
|---|---|---|
| 7. oude elektrische schakelaars | Asbestmateriaal | Verwijderen |

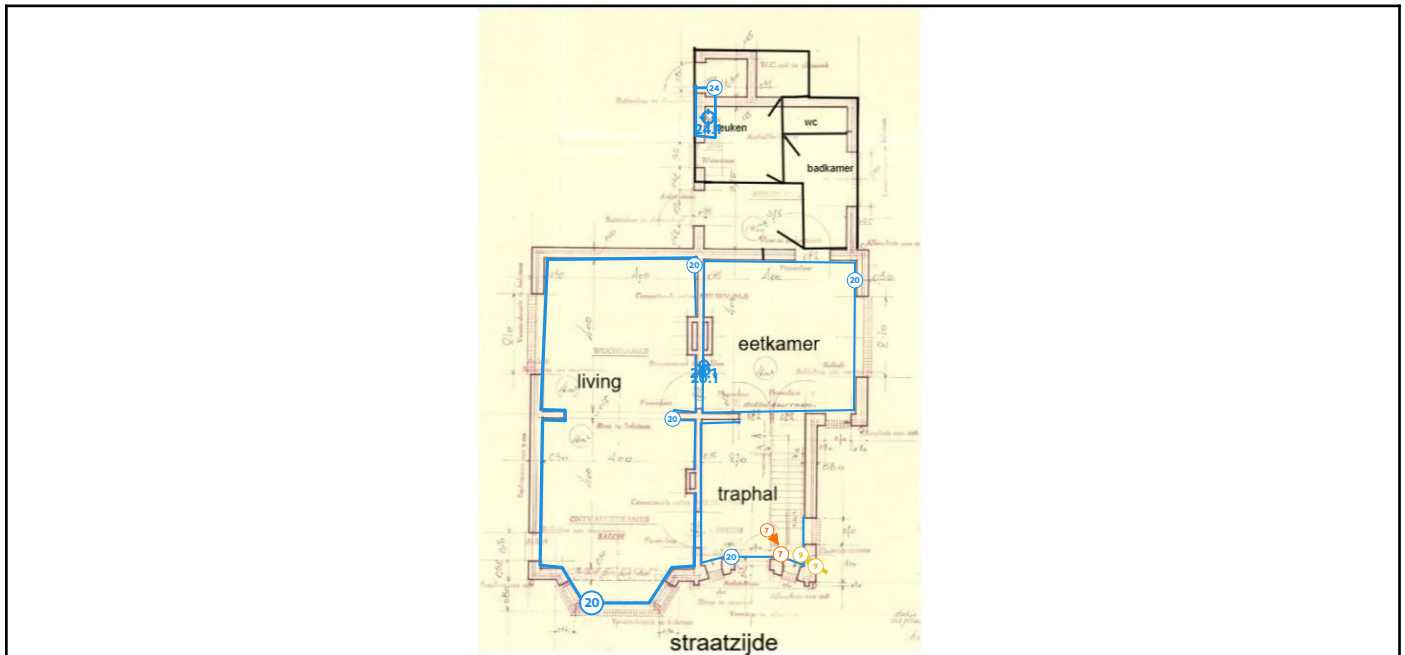
Plan 1.8: schets gelijkvloers bis

| Beschrijving | Type | Actie |
|---|---|---|
| 7. oude elektrische schakelaars | Asbestmateriaal | Verwijderen |
| 9. meter maatschappij in bakeliet | Asbestmateriaal | Zorgvuldig beheren |

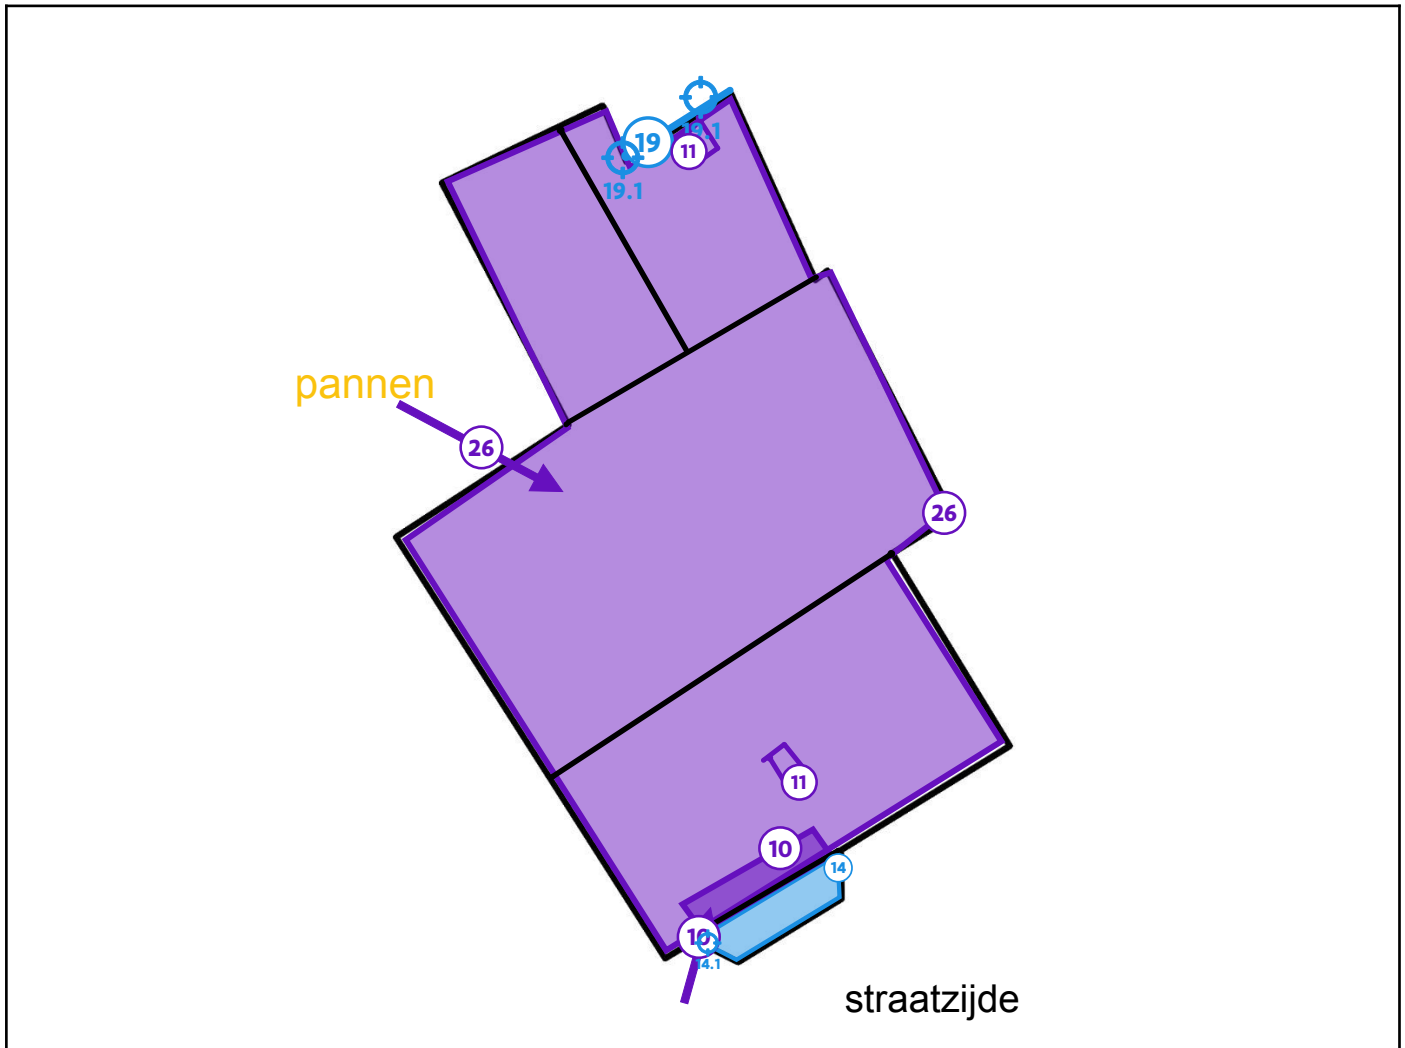
Plan 1.10: woning plan

| Beschrijving | Type | Actie |
|--|---|---|
| 10. plat dak voorzijde gebouw | Beperking | - |
| 11. schoorstenen op dak | Beperking | - |

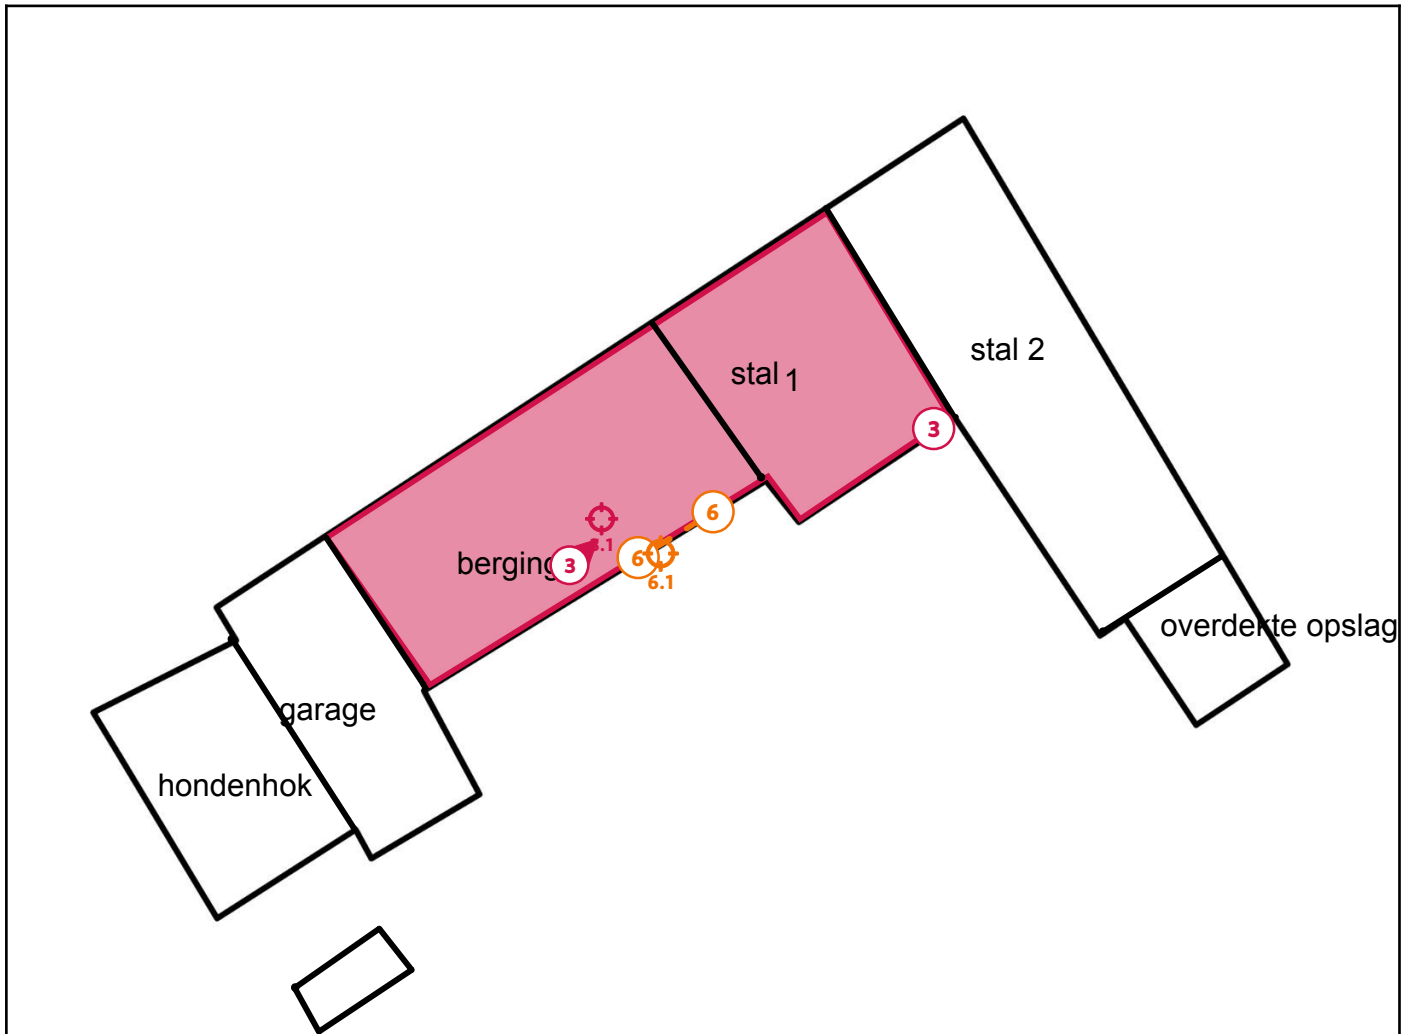
Plan 2.1: Bijgebouw plan

| Beschrijving | Type | Actie |
|---|---|---|
| 3. plafond afwerking stallen | Asbestmateriaal | Dringend verwijderen |
| 6. beplating deuren stallen | Asbestmateriaal | Verwijderen |

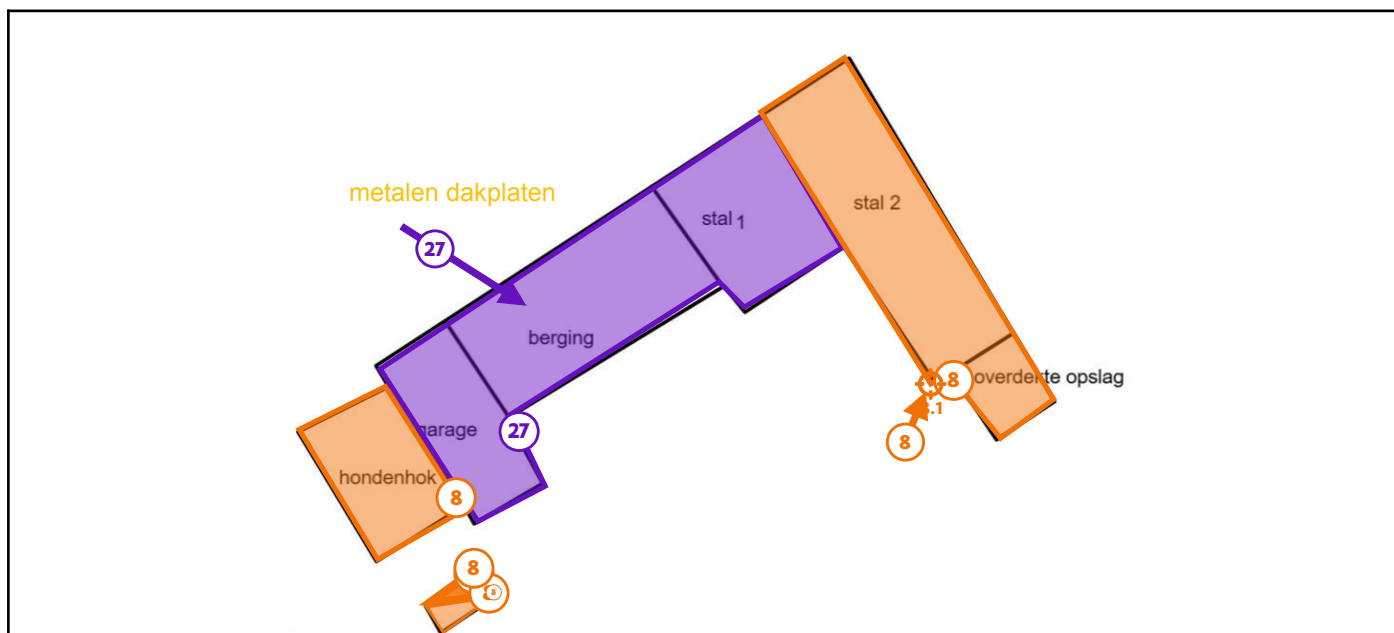
Plan 2.2: achterbouw

| Beschrijving | Type | Actie |
|---|---|---|
| 8. golflaten op stallingen | Asbestmateriaal | Verwijderen |

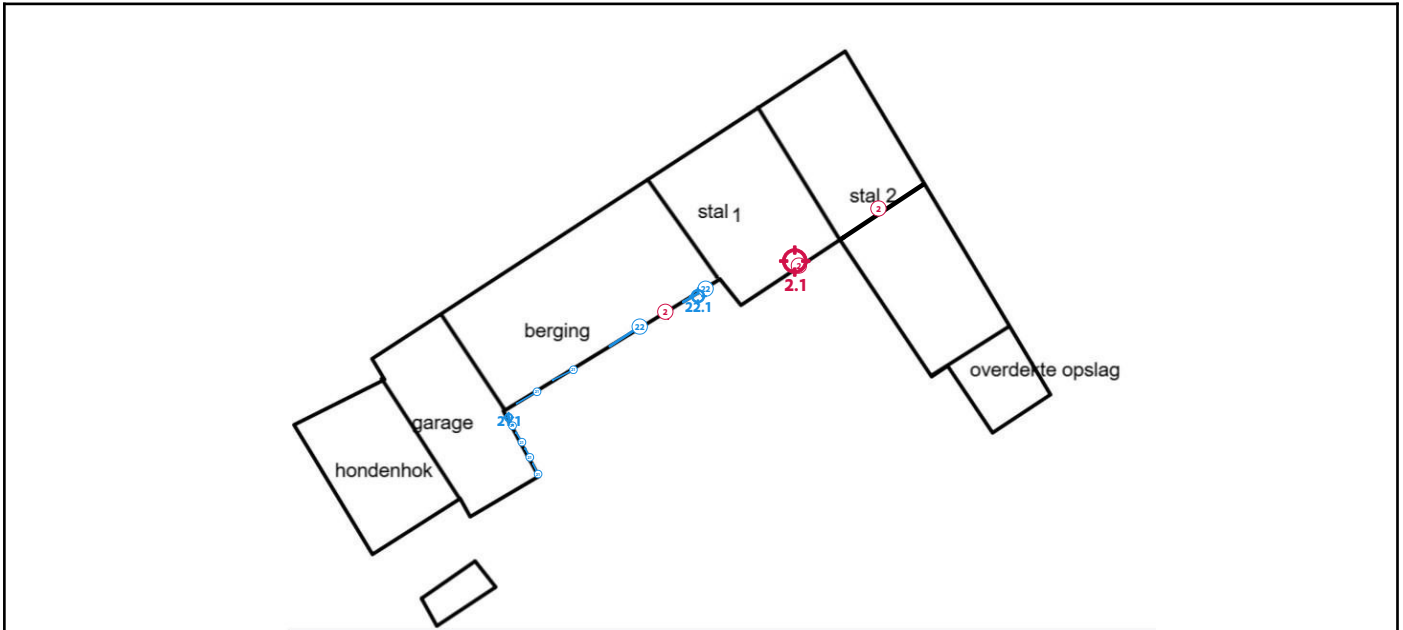
Plan 2.3: achterbouw

| Beschrijving | Type | Actie |
|---|---|---|
| 2. verluchttingsbuizen stallen | Asbestmateriaal | Dringend verwijderen |

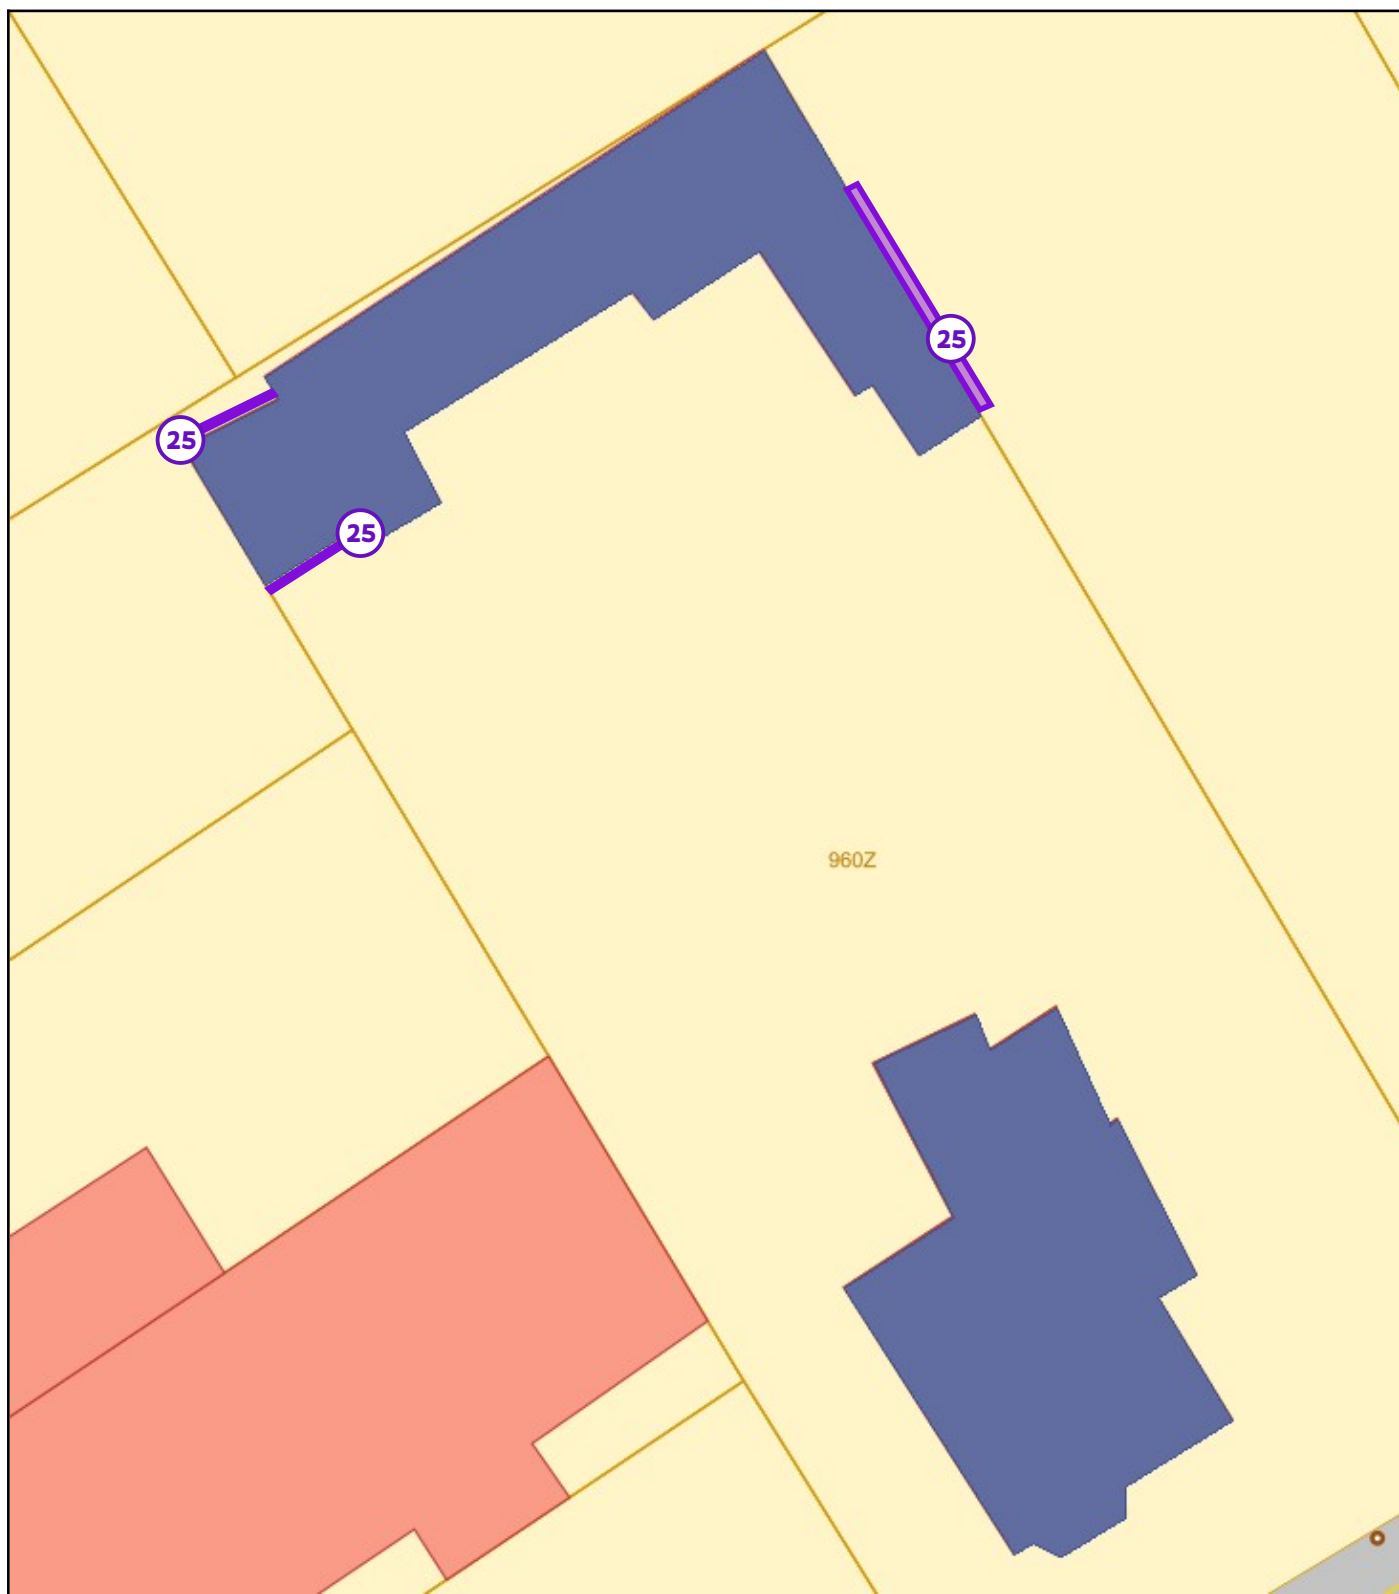
Plan 3.1: Afdruiptzones/afvloeizones

| 25. afdruij van golfplaten | Afdruijzone/afvloeizone | - |
