Asbestinventarisatetest

Rockxweier 24, 3600 Genk

Attestnummer : 20260513-000390.000

Uitgegeven op : 13.05.2026

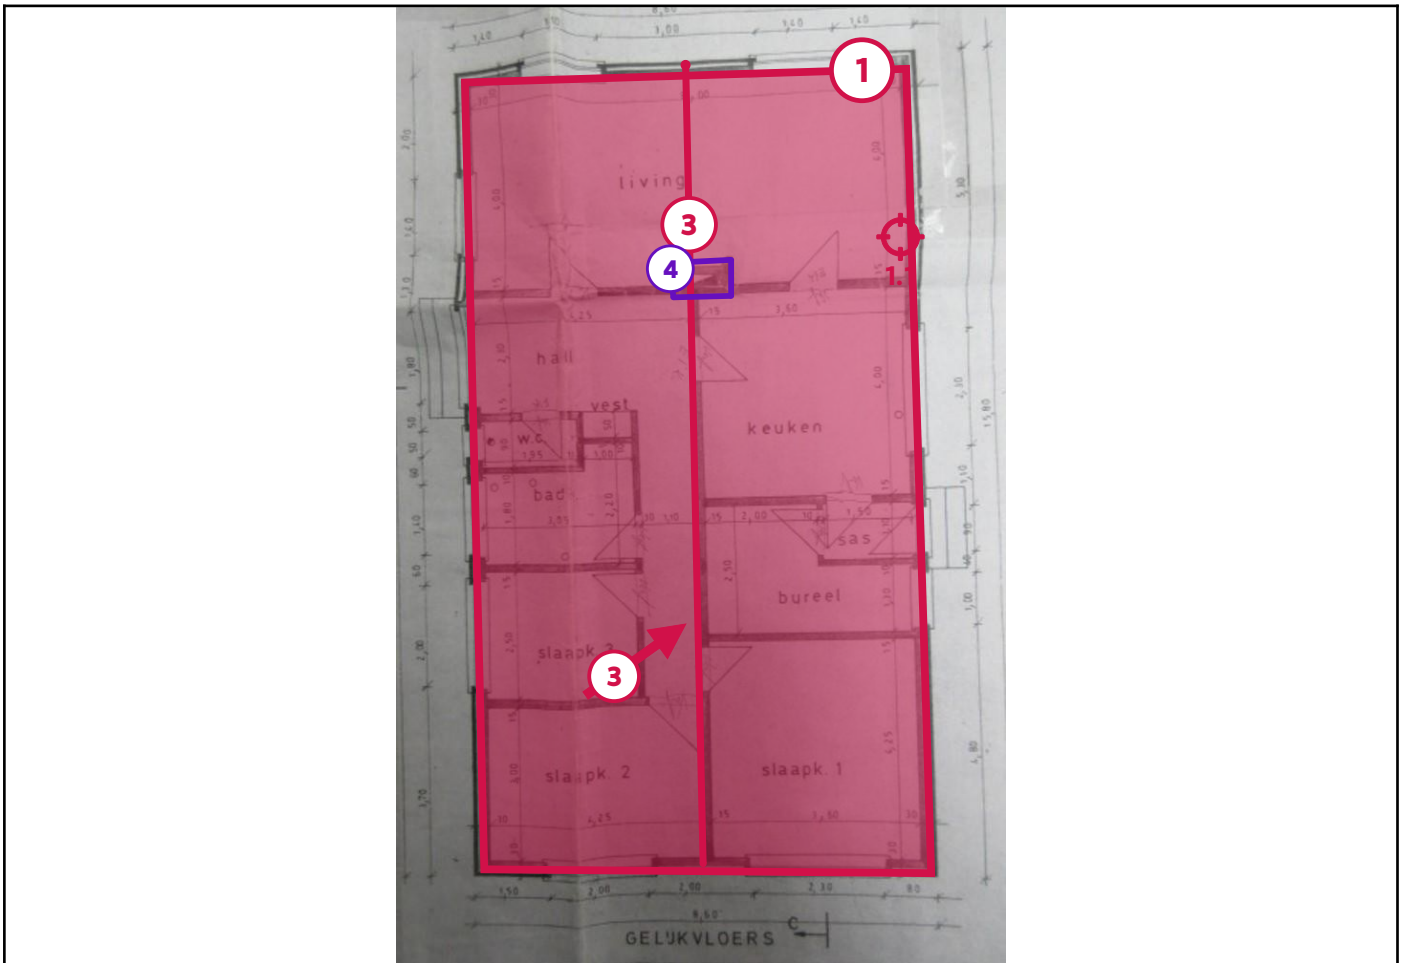
Plan 1.4: schets gelijkvloers

Beschrijving	Type	Actie
1. hoofdgebouw dakbedekking	Asbestmateriaal	Dringend verwijderen
1.1 Code: M003	Puntmonster	-
3. hoofdgebouw nokken	Asbestmateriaal	Dringend verwijderen
4. schouwen op dak	Beperking	-

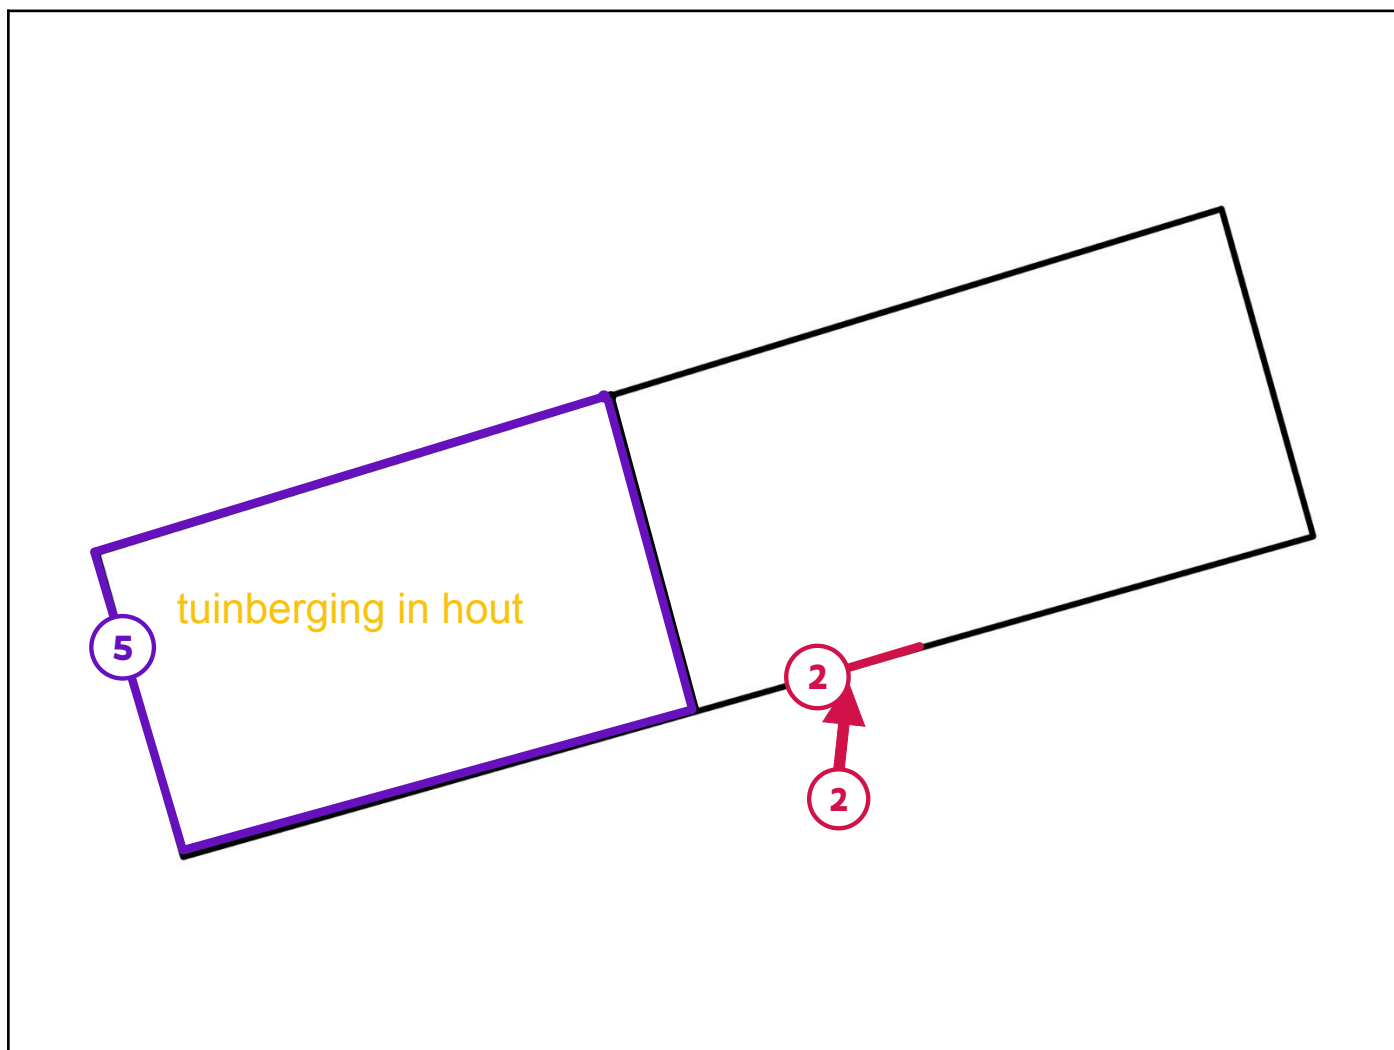
Plan 2.2: Bijgebouw plan

Beschrijving	Type	Actie
2. garage : glassal paneel deur	Asbestmateriaal	Dringend verwijderen
5. tuinberging	Advies	-

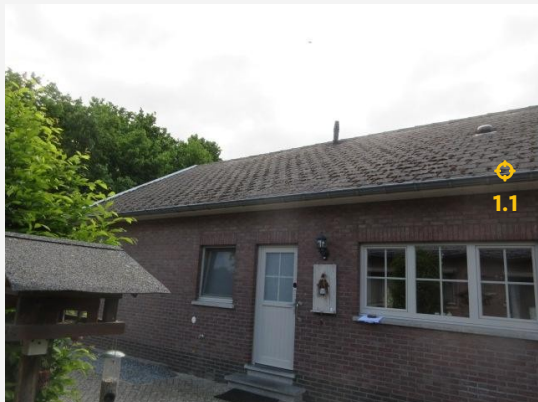
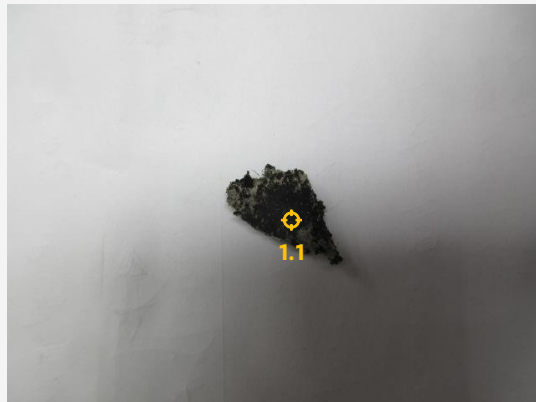
Het asbestmateriaal valt onder de mijlpaal van 2034.

Eindbeoordeling materiaalrisico	Hoog materiaalrisico en/of hoge kans op vezelvrijgave
---------------------------------	---

Gebondenheid	Categorie 1: hechtgebonden in oorsprong
Asbestsoort (vezeltype)	Crocidoliet aanwezig
Asbestconcentratie	Laag (< 50%)
Afschermingsgraad van het gehele materiaal	Geheel of deels vrij aan de binnenlucht, maar geen contact met binnenluchtstromen
Toestand van het materiaal	Matig beschadigd, matig verweerd

#	Type	Referentie	Resultaat
1.1	Puntmonster	M003	Crocidoliet, Chrysotiel

Beschrijving	hoofdgebouw dakbedekking
Omgeving	Grenst aan binnen- en buitenlucht
Primaire drager	Schuin dak
Asbestmateriaal	Dak- en gevelbekleding - Lei, shingle
Bindmiddel van asbestmateriaal	Cement
Gebondenheid op basis van bindmiddel	Hecht
Hoeveelheid (oppervlakte - aantal)	<ul style="list-style-type: none">• 165,00 m² - 1 stuk
Totale oppervlakte	165,00 m ²
Eenvoudig bereikbaar	Ja
Bevestigingswijze	<ul style="list-style-type: none">• Genageld, geniet
Identificatiemethode	Een monstername door de asbestdeskundige met laboanalyse door een asbestlabo.
Destructieve handeling voor identificatie	Nee

- Verwijder dit asbestmateriaal zo snel mogelijk. Volg de toestand goed op.
- Hemelwater dat afspoelt van asbestcement daken of gevels kan asbestdeeltjes bevatten. Gebruik het enkel voor gesloten circuits (bv. spoelen toiletten). Reinig na het vervangen van het dak of de gevel de dakgoten en regenwaterput of -ton om asbesthoudend sediment of slib te verwijderen

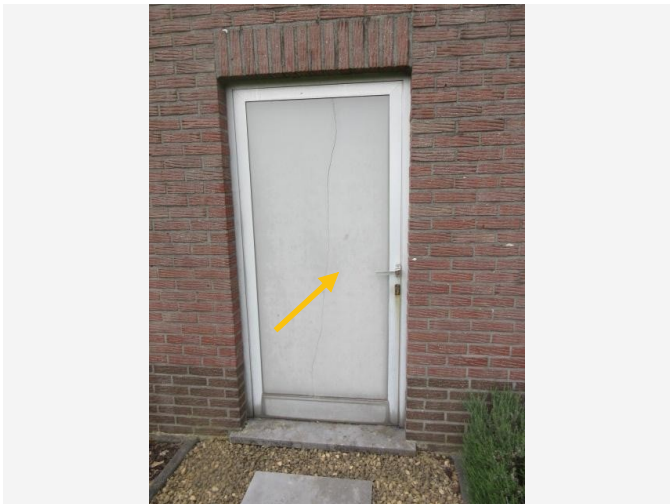
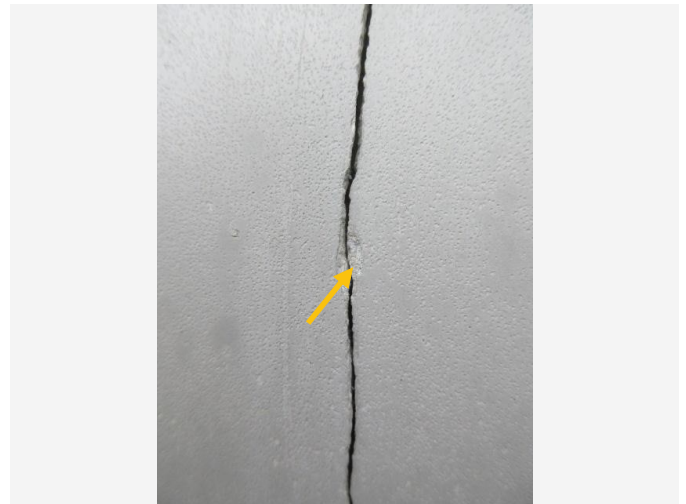
Het asbestmateriaal valt onder de mijlpaal van 2040.

Eindbeoordeling materiaalrisico	Hoog materiaalrisico en/of hoge kans op vezelvrijgave
---------------------------------	---

Gebondenheid	Categorie 1: hechtgebonden in oorsprong
Asbestsoort (vezeltype)	Crocidoliet aanwezig
Asbestconcentratie	Laag (< 50%)
Afschermingsgraad van het gehele materiaal	Geheel of deels vrij aan de binnenlucht, maar geen contact met binnenluchtstromen
Toestand van het materiaal	Matig beschadigd, matig verweerd

Beschrijving	garage : glassal paneel deur
Omgeving	Buiten
Primaire drager	Wandopening verticaal (raam, deur, ...)
Asbestmateriaal	Plaat, paneel, tablet - Geëmailleerd, type Glasal
Bindmiddel van asbestmateriaal	Cement
Gebondenheid op basis van bindmiddel	Hecht
Hoeveelheid (oppervlakte - dikte - aantal)	• 1,80 m ² - 0,30 cm - 1 stuk
Totaal volume	0,005 m ³
Eenvoudig bereikbaar	Ja
Bevestigingswijze	• Geklemd
Identificatiemethode	<p>De asbestdeskundige beoordeelt het materiaal als asbestverdacht en dus asbesthoudend, en dit zonder monstername.</p> <p>Motivatie: De monstername brengt andere schade aan dan schade die inherent is aan de monstername.</p>
Destructieve handeling voor identificatie	Nee

- Scherm in afwachting van verwijdering het asbestmateriaal af van luchtstromingen en verstoring: bijvoorbeeld door het te verpakken, te fixeren, af te dekken, signalisatie - afbakening aan te brengen, ...
- Verwijder dit asbestmateriaal zo snel mogelijk. Volg de toestand goed op.
- Voer bijkomende staalname(s) uit.

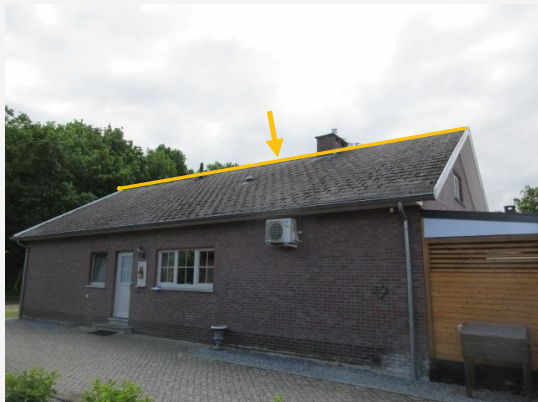
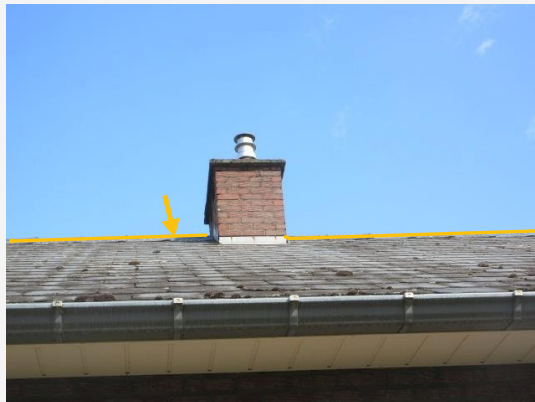
Het asbestmateriaal valt onder de mijlpaal van 2034.

Eindbeoordeling materiaalrisico	Hoog materiaalrisico en/of hoge kans op vezelvrijgave
---------------------------------	---

Gebondenheid	Categorie 1: hechtgebonden in oorsprong
Asbestsoort (vezeltype)	Crocidoliet aanwezig
Asbestconcentratie	Laag (< 50%)
Afschermingsgraad van het gehele materiaal	Geheel of deels vrij aan de binnenlucht, maar geen contact met binnenluchtstromen
Toestand van het materiaal	Matig beschadigd, matig verweerd

Beschrijving	hoofdgebouw nokken
Omgeving	Grenst aan binnen- en buitenlucht
Primaire drager	Schuin dak
Asbestmateriaal	Dak- en gevelbekleding - Nok, windveer, boeiboord
Bindmiddel van asbestmateriaal	Cement
Gebondenheid op basis van bindmiddel	Hecht
Hoeveelheid (oppervlakte - aantal)	<ul style="list-style-type: none">• 8,00 m² - 1 stuk
Totale oppervlakte	8,00 m ²
Eenvoudig bereikbaar	Ja
Bevestigingswijze	<ul style="list-style-type: none">• Genageld, geniet
Identificatiemethode	<p>De asbestdeskundige beoordeelt het materiaal als asbestverdacht en dus asbesthoudend, en dit zonder monstername.</p> <p>Motivatie: Er is een onderzoeksbeperking die monstername verhindert; De ruimte of het materiaal bevindt zich hoger dan 3,5 meter vanaf een vaste ondergrond.</p>
Destructieve handeling voor identificatie	Nee

- Verwijder dit asbestmateriaal zo snel mogelijk. Volg de toestand goed op.
- Hemelwater dat afspoelt van asbestcement daken of gevels kan asbestdeeltjes bevatten. Gebruik het enkel voor gesloten circuits (bv. spoelen toiletten). Reinig na het vervangen van het dak of de gevel de dakgoten en regenwaterput of -ton om asbesthoudend sediment of slib te verwijderen
- Voer bijkomende staalname(s) uit.

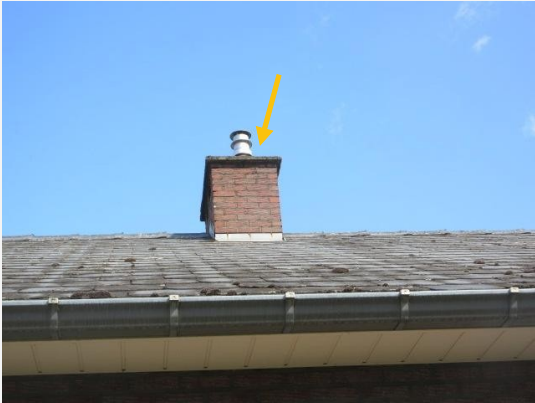
Situeringfoto

Tijdelijke beperking

Reden: Het te onderzoeken materiaal situeert zich hoger dan 3,50 m te rekenen vanaf een veilige ondergrond

Uitleg van de asbestdeskundige: inspectie enkel mogelijk mits gebruik van hoogtewerker

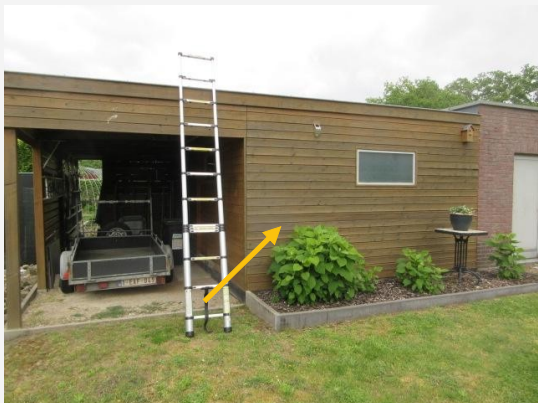
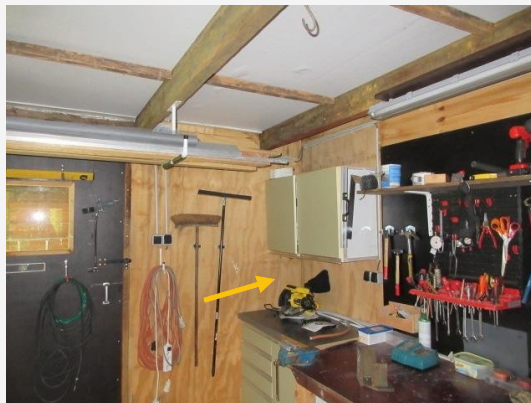
tuinberging : volledige opbouw in hout

De asbestdeskundige beoordeelt het materiaal als niet-asbestverdacht.

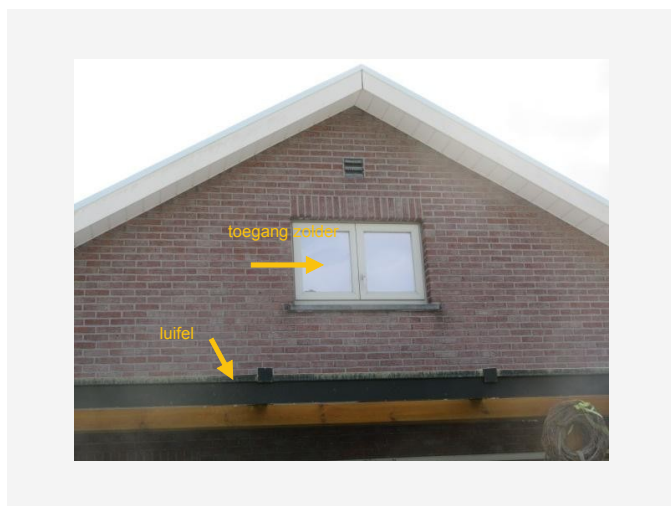
Situeringfoto

zolder enkel toegankelijk via luifel terrasoverkapping

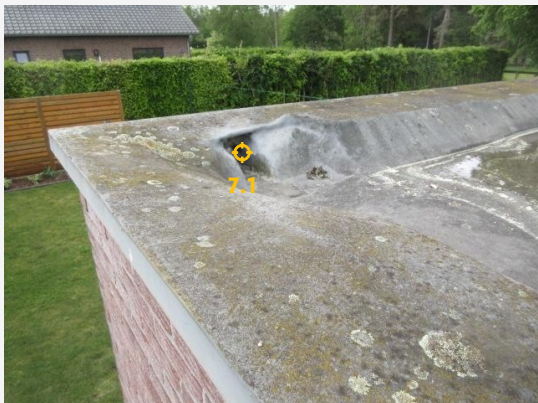
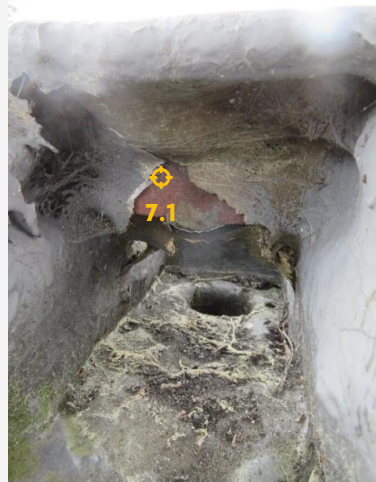
Geen asbest

#	Type	Referentie	Resultaat
7.1	Puntmonster	M004	Geen asbest

Beschrijving	garage en tuinberging : dakbedekking garage
Omgeving	Buiten
Primaire drager	Plat dak
Bindmiddel van materiaal	Kunststof of -hars
Gebondenheid op basis van bindmiddel	Hecht
Hoeveelheid (gewicht - aantal)	<ul style="list-style-type: none">• 50,00 kg - 1 stuk
Totaal gewicht	50,00 kg
Identificatiemethode	Een monstername door de asbestdeskundige met laboanalyse door een asbestlabo.
Destructieve handeling voor identificatie	Nee

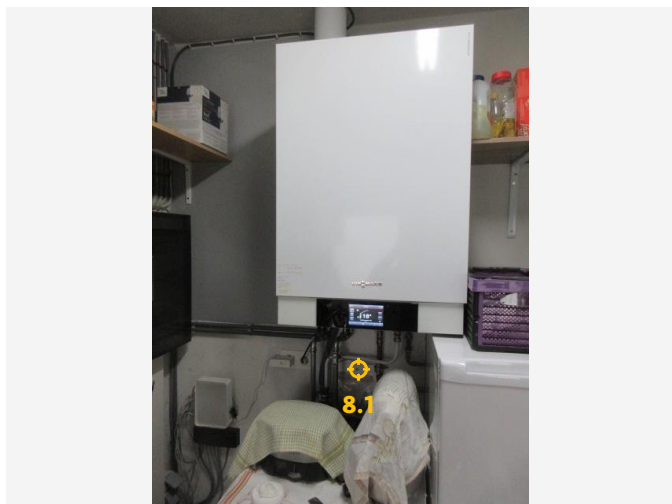
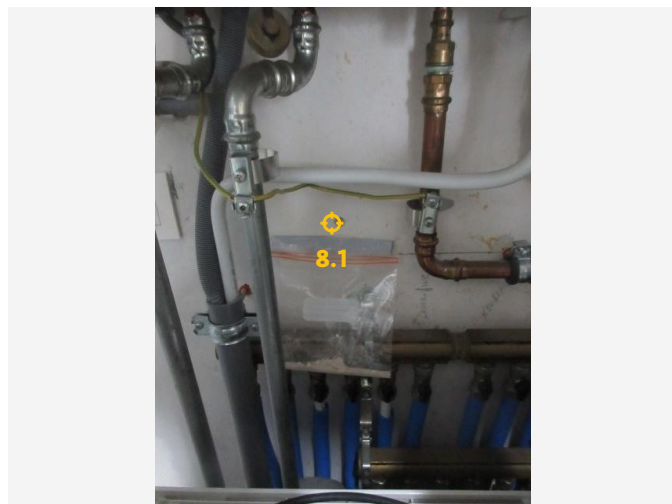
Fiche 8: pleisterwerk muur

Geen asbest

#	Type	Referentie	Resultaat
8.1	Mengmonster	M001	Geen asbest

Beschrijving	pleisterwerk muur
Omgeving	Binnen
Primaire drager	Binnenwand
Bindmiddel van materiaal	Gips - kalk
Gebondenheid op basis van bindmiddel	Niet-hechtgebonden
Hoeveelheid (oppervlakte - dikte - aantal)	• 270,00 m ² - 1,50 cm - 1 stuk
Totaal volume	4,05 m ³
Identificatiemethode	Een monstername door de asbestdeskundige met laboanalyse door een asbestlabo.
Destructieve handeling voor identificatie	Nee
Opmerking	mengstaal : - natte ruimte = keuken - individuele ruimte = slaapkamer 3 - stookruimte - centrale hall (geen traphal aanwezig) badkamer = volledig betegeld

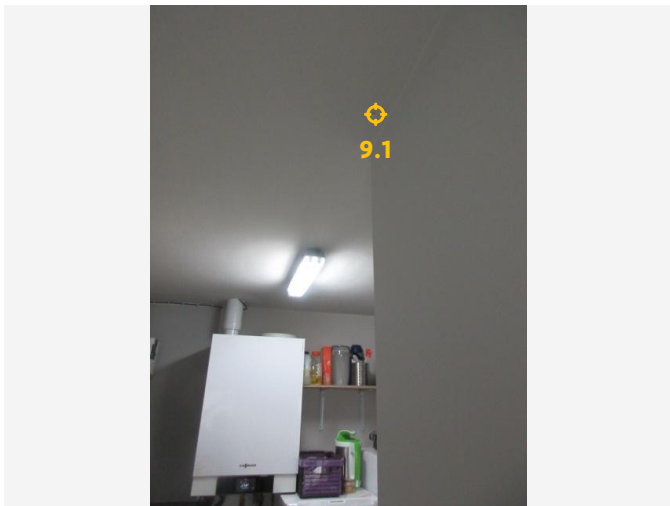
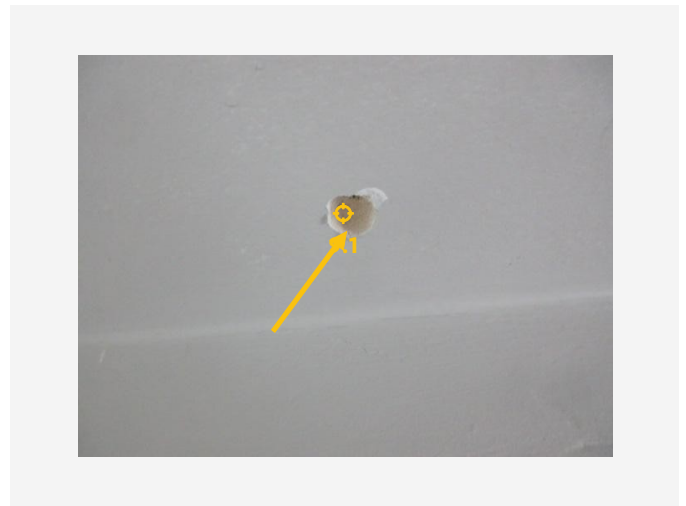
Fiche 9: pleisterwerk plafond

Geen asbest

#	Type	Referentie	Resultaat
9.1	Mengmonster	M002	Geen asbest

Beschrijving	pleisterwerk plafond
Omgeving	Binnen
Primaire drager	Plafond
Bindmiddel van materiaal	Gips - kalk
Gebondenheid op basis van bindmiddel	Niet-hechtgebonden
Hoeveelheid (oppervlakte - dikte - aantal)	• 60,00 m ² - 1,50 cm - 1 stuk
Totaal volume	0,90 m ³
Identificatiemethode	Een monstername door de asbestdeskundige met laboanalyse door een asbestlabo.
Destructieve handeling voor identificatie	Nee
Opmerking	mengstaal : individuele ruimte = slaapkamer 3 stookruimte natte ruimte = niet waarneembaar (verlaagd plafond - gyproc) keuken en badkamer centrale hall : houten planchetten
