Asbestinventarisatetest

Koning Albertlaan 48/7, 3630 Maasmechelen

Attestnummer : 20250918-000412.000

Uitgegeven op : 18.09.2025

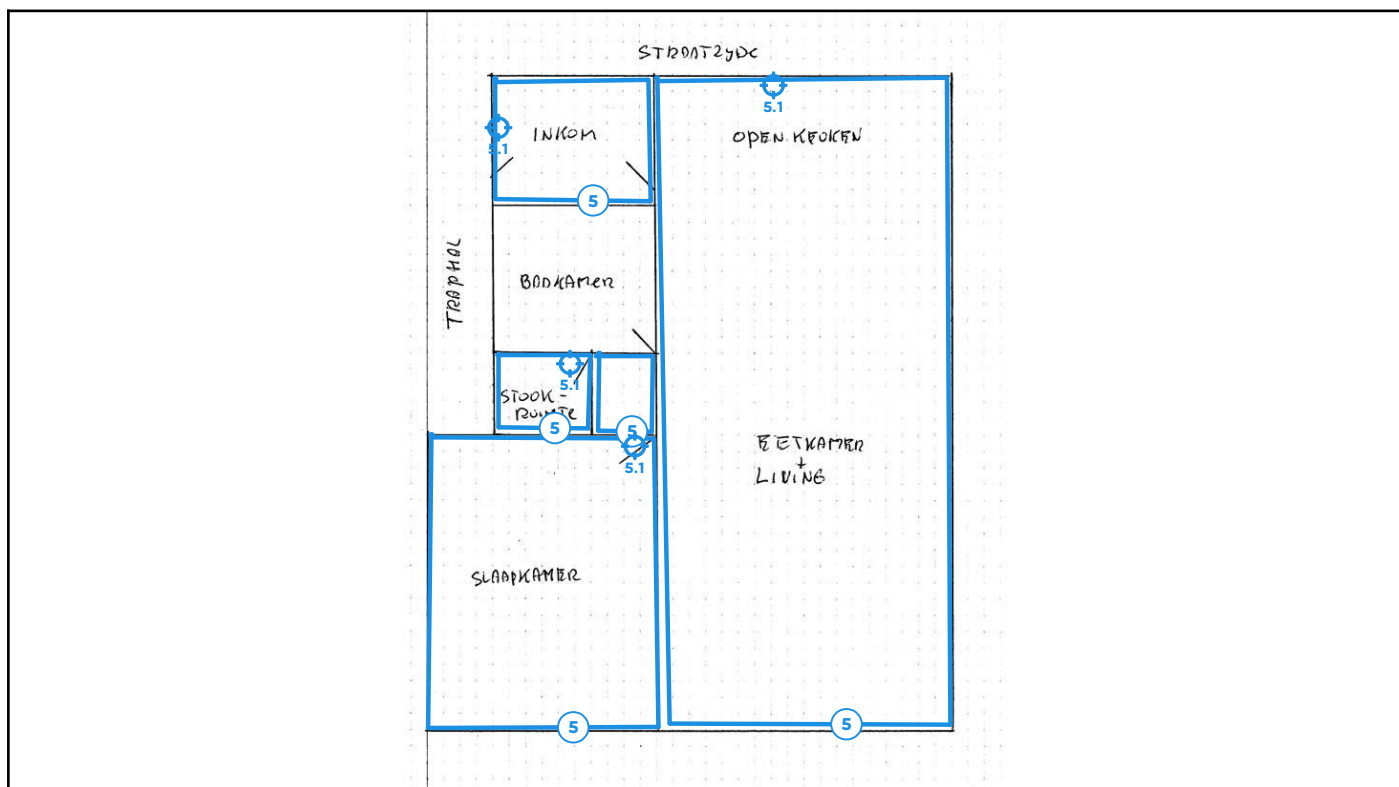
Plan 1.1: schets grondplan

Beschrijving	Type	Actie
5. pleisterwerk muur	Geen asbest	-
5.1 Code: M001	Mengmonster	-

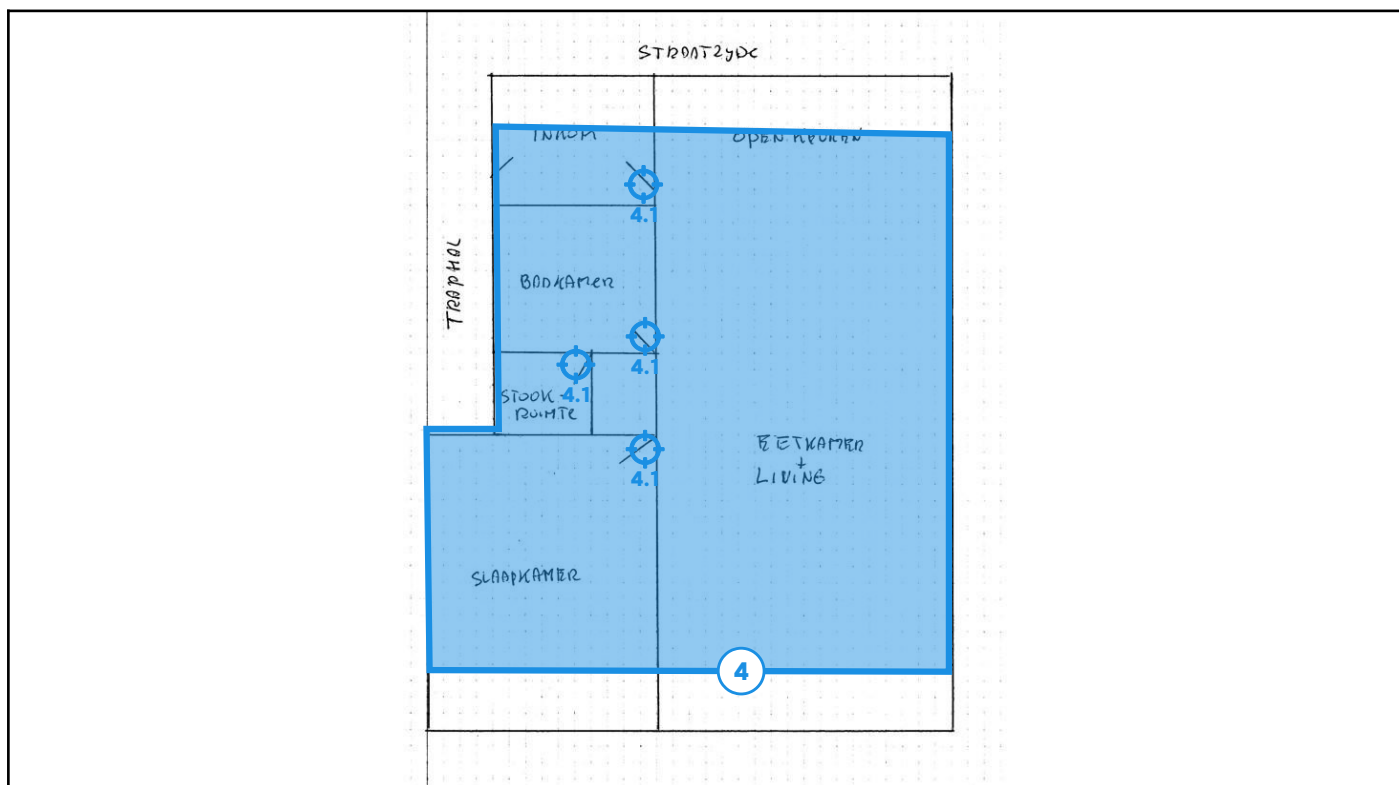
Plan 1.2: schets grondplan

Beschrijving	Type	Actie
4. pleisterwerk plafond	Geen asbest	-
4.1 Code: M002	Mengmonster	-

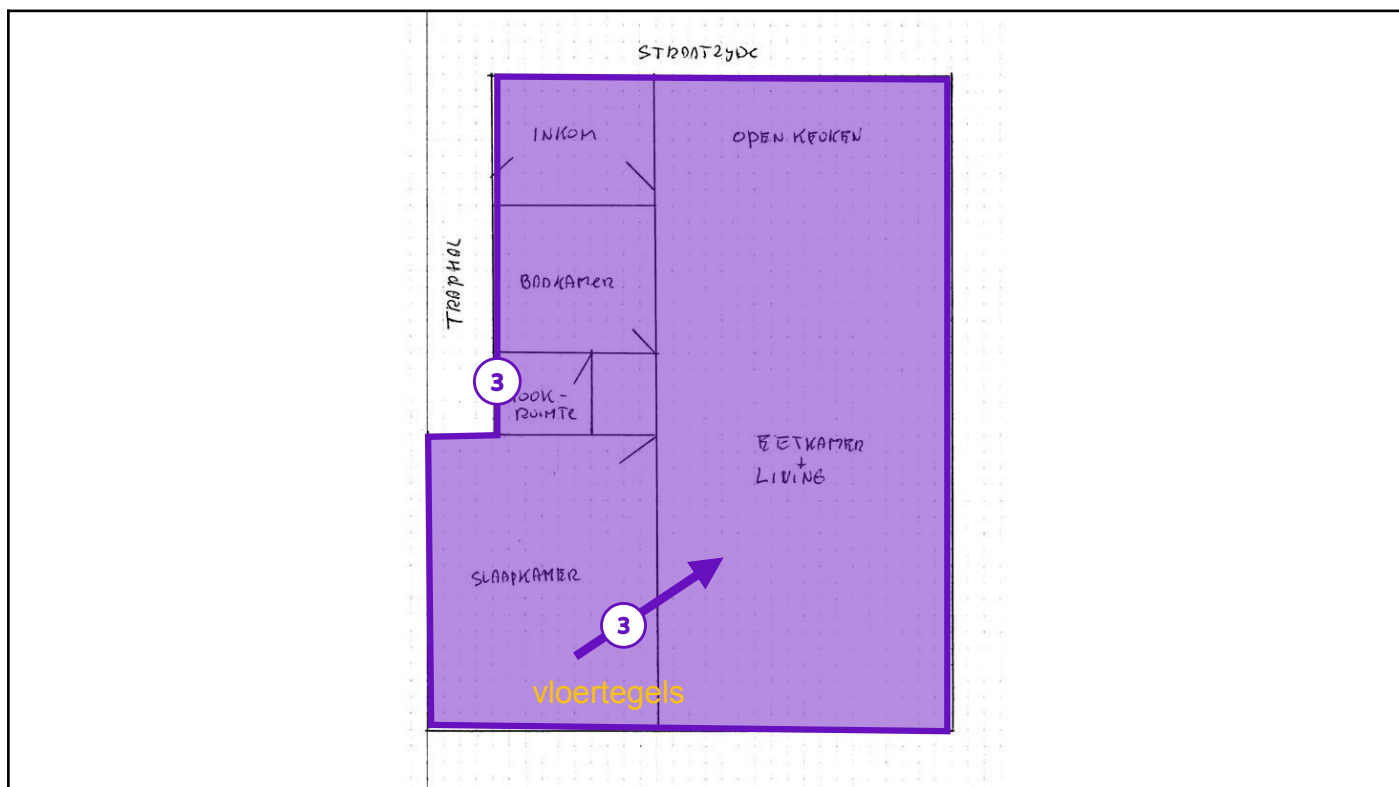
Plan 1.3: schets grondplan

Beschrijving	Type	Actie
3. vloer in tegels	Advies	-

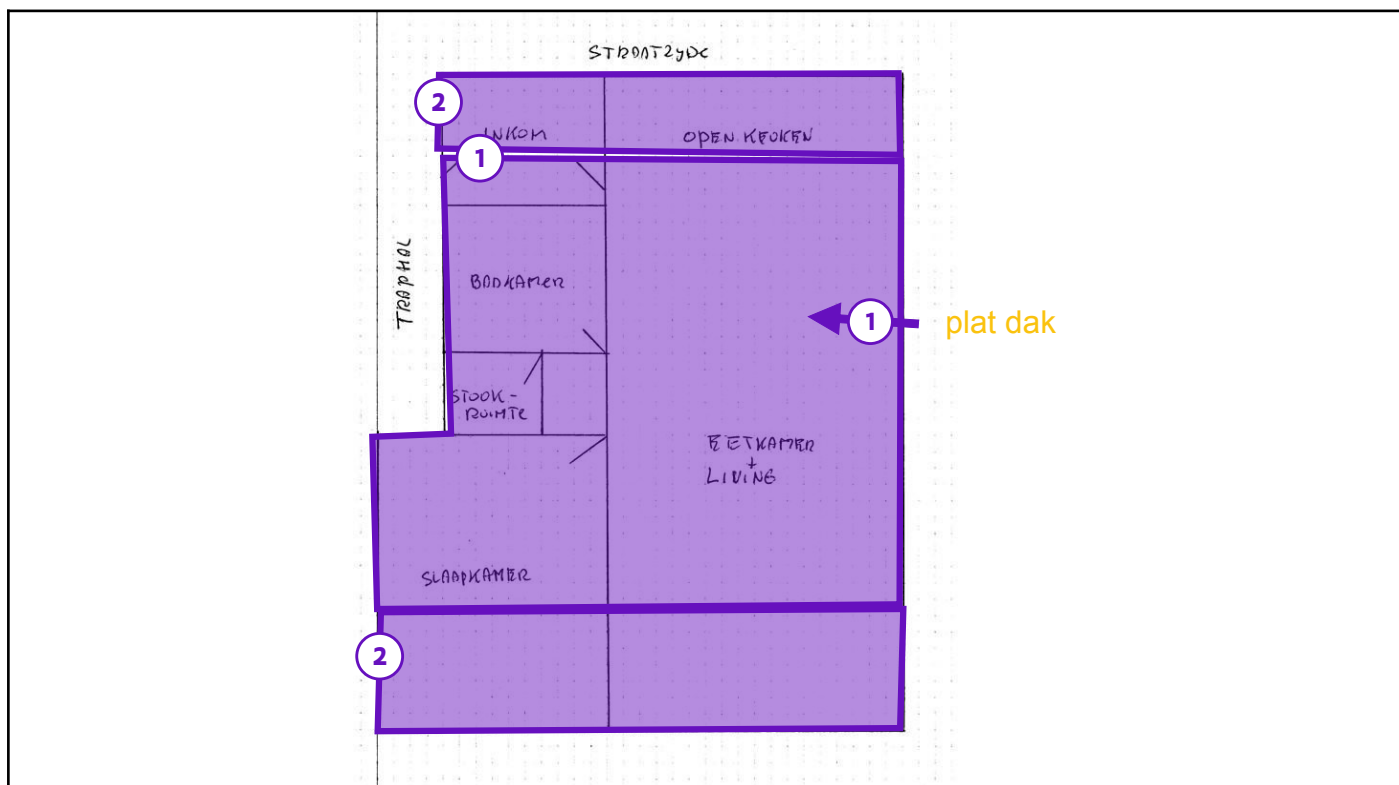
Plan 1.4: schets grondplan

Beschrijving	Type	Actie
1. plat dak	Beperking	-
2. onderdak pannendak	Advies	-

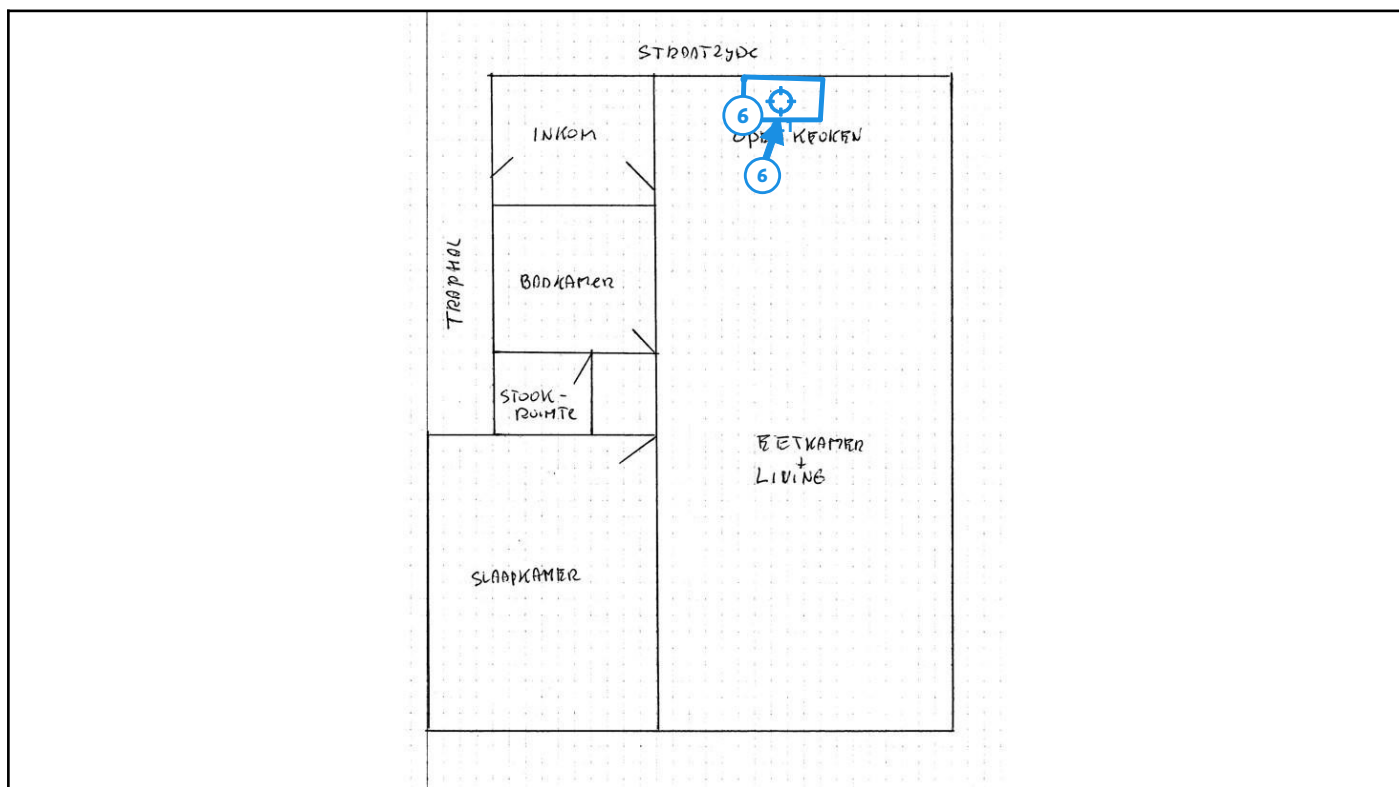
Plan 1.5: schets grondplan

Beschrijving	Type	Actie
6. anti - deun spoelbak keuken	Geen asbest	-
6.1 Code: M003	Puntmonster	-

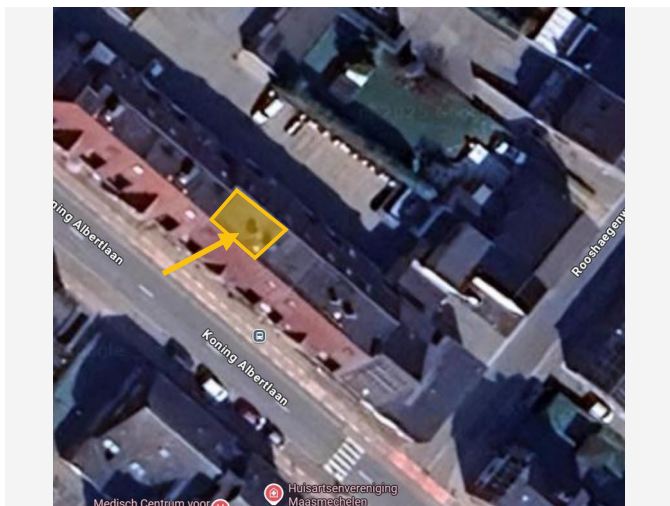
Situeringfoto

Permanente beperking

Reden: Het onderzoek kan niet uitgevoerd worden binnen de bepalingen van de Welzijnswet

Uitleg van de asbestdeskundige: Het plat dak is niet veilig te betreden vanaf de traphal

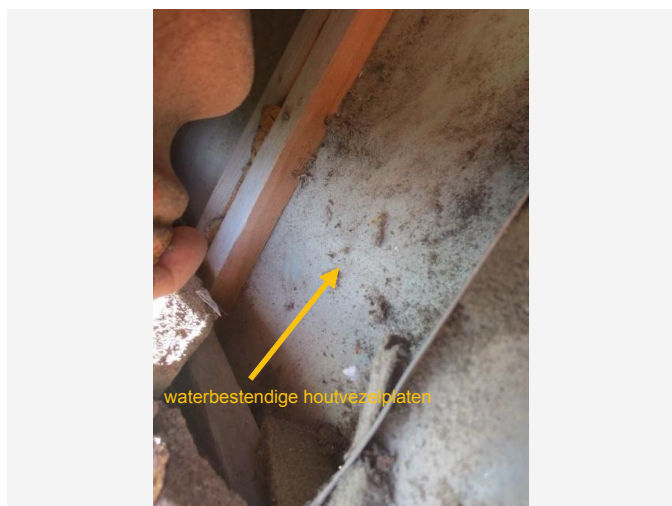
Vrije foto

Geen onderdak aanwezig. Dak is uitgevoerd als sarkingdak.

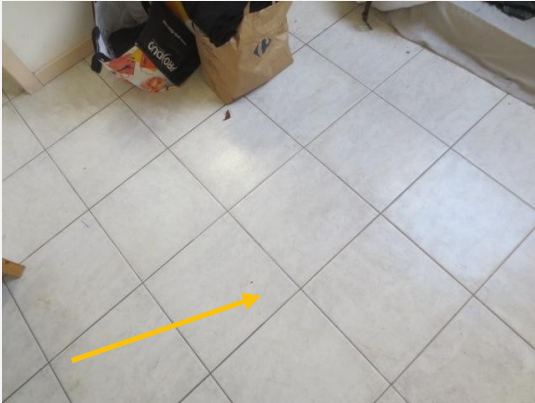
Vrije foto

De vloeren zijn voorzien van keramische vloertegels. Geen beschadiging vastgesteld voor het nemen van een staal zonder de tegels te beschadigen

Identificatiemethode	Redelijk vermoeden
Primaire drager	Vloer
(Asbest)materiaal	In-situ afwerkingslagen - Lijm laag
Bindmiddel	Lijm
Gebondenheid bindmiddel	Hecht

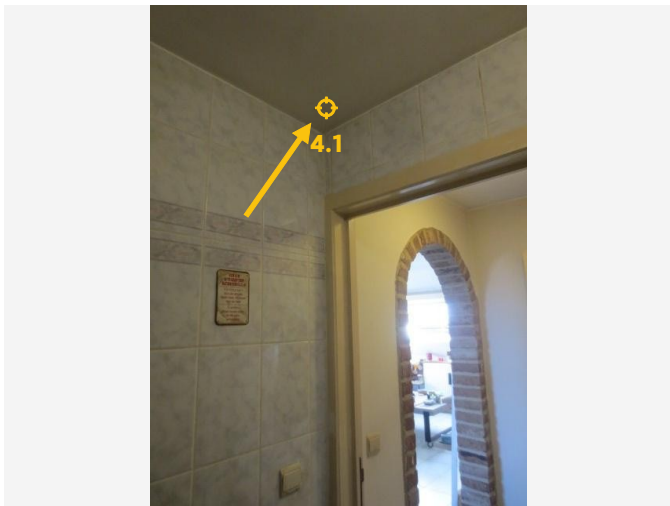
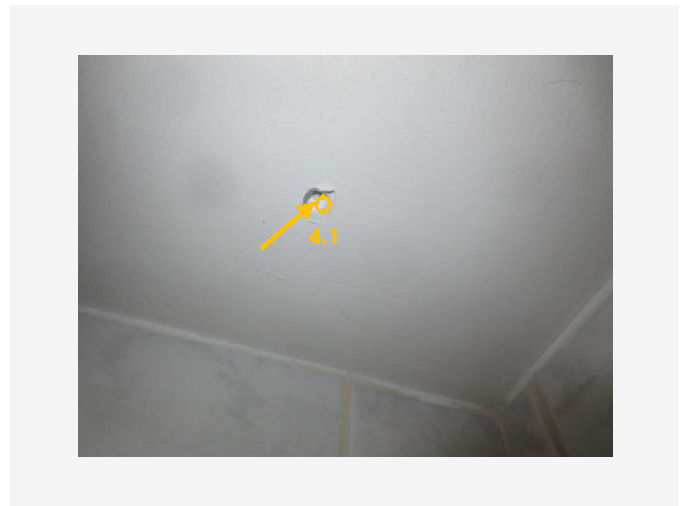
Fiche 4: pleisterwerk plafond

Geen asbest

#	Type	Referentie	Resultaat
4.1	Mengmonster	M002	Geen asbest

Beschrijving	pleisterwerk plafond
Omgeving	Binnen
Primaire drager	Plafond
Bindmiddel van materiaal	Gips - kalk
Gebondenheid op basis van bindmiddel	Niet-hechtgebonden
Hoeveelheid (oppervlakte - dikte - aantal)	• 52,00 m ² - 1,50 cm - 1 stuk
Totaal volume	0,78 m ³
Identificatiemethode	Vaststelling met monstername
Destructieve handeling voor identificatie	Nee
Opmerking	stalen genomen: - natte ruimte = badkamer inkom individuele ruimte = slaapkamer stookruimte

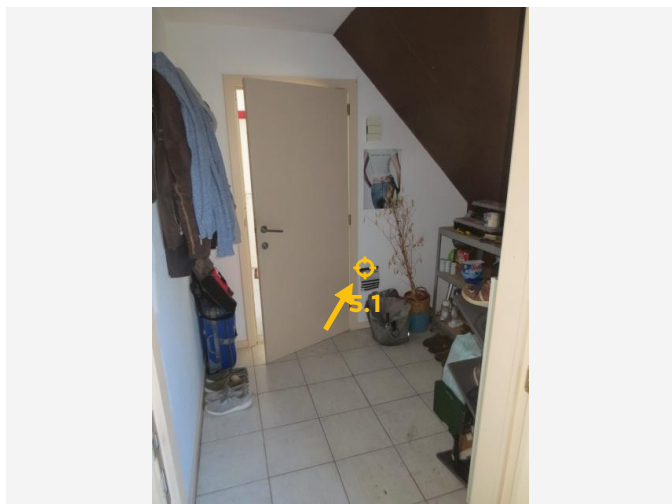
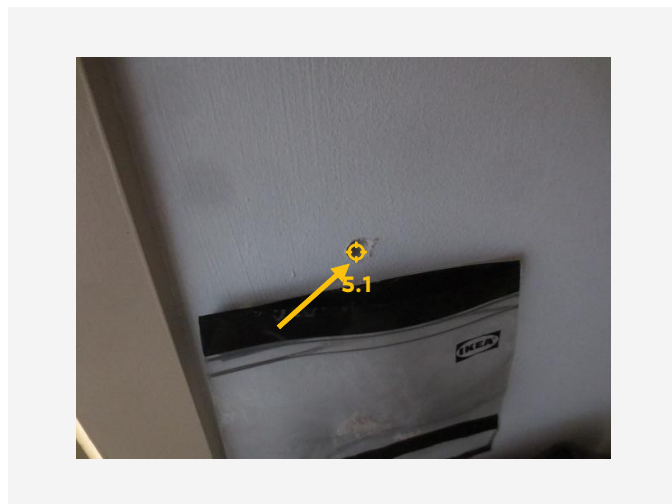
Fiche 5: pleisterwerk muur

Geen asbest

#	Type	Referentie	Resultaat
5.1	Mengmonster	M001	Geen asbest

Beschrijving	pleisterwerk muur
Omgeving	Binnen
Primaire drager	Binnenwand
Bindmiddel van materiaal	Gips - kalk
Gebondenheid op basis van bindmiddel	Niet-hechtgebonden
Hoeveelheid (oppervlakte - dikte - aantal)	• 75,00 m ² - 1,50 cm - 1 stuk
Totaal volume	1,125 m ³
Identificatiemethode	Vaststelling met monstername
Destructieve handeling voor identificatie	Nee
Opmerking	stalen genomen : individuele ruimte = slaapkamer natte ruimte = open keuken (keukenkast) stookruimte inkom badkamer : muren zijn volledig betegeld

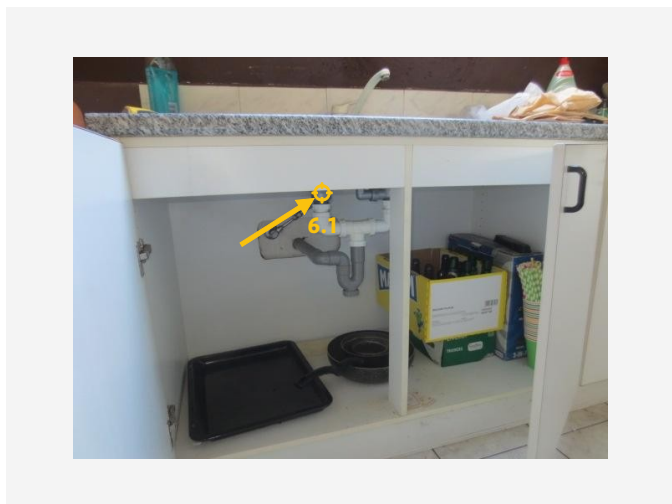
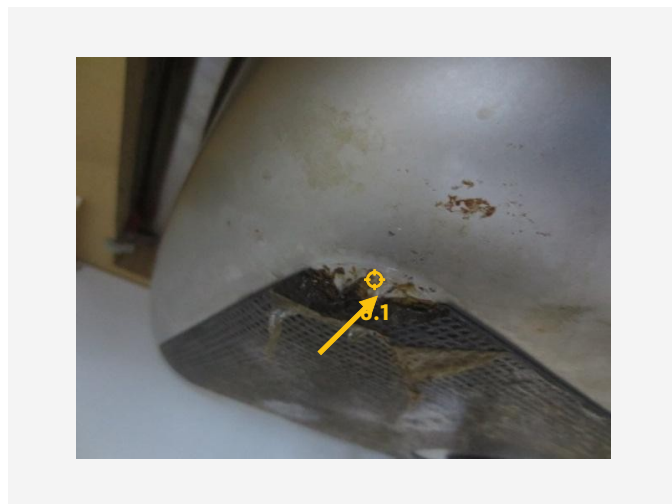
Geen asbest

#	Type	Referentie	Resultaat
6.1	Puntmonster	M003	Geen asbest

Beschrijving	anti - deun spoelbak keuken
Omgeving	Binnen
Primaire drager	anti-deun spoelbak keuken
Bindmiddel van materiaal	Bitumen (roofing, teer, asfalt)
Gebondenheid op basis van bindmiddel	Hecht
Hoeveelheid (gewicht - aantal)	<ul style="list-style-type: none">• 0,25 kg - 1 stuk
Totaal gewicht	0,25 kg
Identificatiemethode	Vaststelling met monstername
Destructieve handeling voor identificatie	Nee
