Asbestinventarisatetest

Oudstrijdersstraat 10, 3630 Maasmechelen

Attestnummer : 20260602-000347.001

Asbestveilig (maar niet asbestvrij)

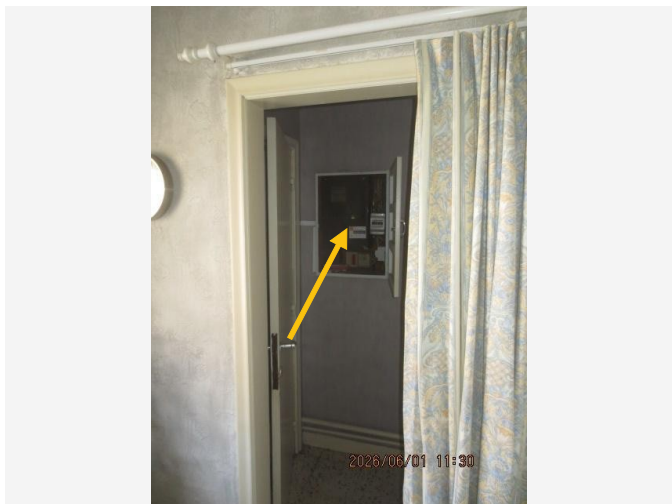
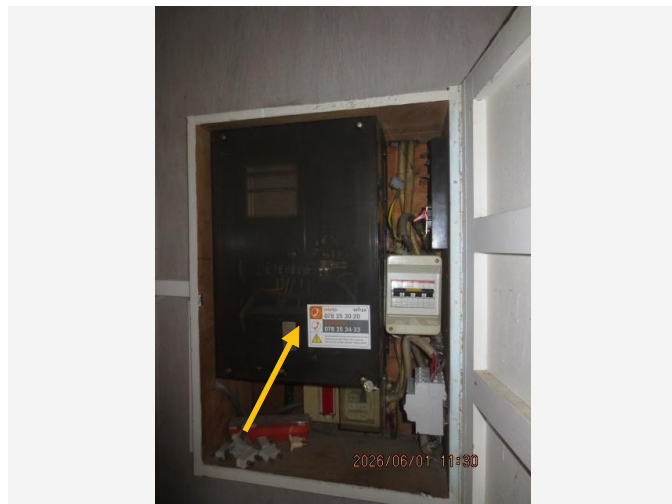
Het asbestmateriaal valt onder de mijlpaal van 2040.

Eindbeoordeling materiaalrisico	Laag materiaalrisico en/of verlaagde kans op vezelvrijgave
---------------------------------	--

Gebondenheid	Categorie 1: hechtgebonden in oorsprong
Asbestsoort (vezeltype)	Crocidoliet aanwezig
Asbestconcentratie	Laag (< 50%)
Afschermingsgraad van het gehele materiaal	Geheel of deels vrij aan de binnenlucht, maar geen contact met binnenluchtstromen
Toestand van het materiaal	Onbeschadigd, niet verweerd

Beschrijving	meter maatschappij in bakeliet
Omgeving	Binnen
Primaire drager	Communicatie en elektrische infrastructuur en uitrusting
Asbestmateriaal	Plaat, paneel, tablet - Type Bakeliet
Bindmiddel van asbestmateriaal	Kunststof of -hars
Gebondenheid op basis van bindmiddel	Hecht
Hoeveelheid (oppervlakte - dikte - aantal)	• 0,50 m ² - 1,50 cm - 1 stuk
Totaal volume	0,008 m ³
Eenvoudig bereikbaar	Ja
Bevestigingswijze	• Geschroefd
Identificatiemethode	<p>De asbestdeskundige beoordeelt het materiaal als asbestverdacht en dus asbesthoudend, en dit zonder monsternamen.</p> <p>Motivatie: De materialen behoren niet toe aan de eigenaar voor wie de asbestdeskundige de asbestinventaris uitvoert.</p>
Destructieve handeling voor identificatie	Nee

- Zorg voor een veilig beheer. Vermijd het beschadigen van het asbestmateriaal. Controleer de toestand jaarlijks op wijzigingen.
- Voer bijkomende staalname(s) uit.

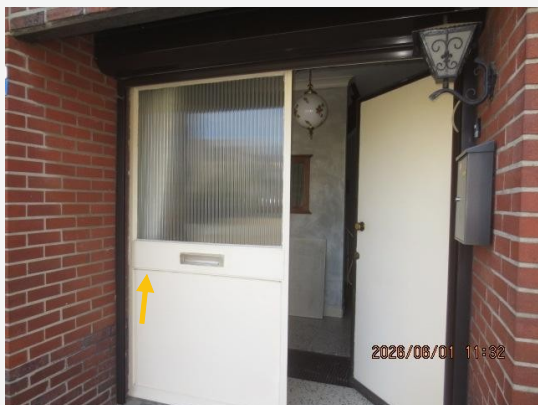
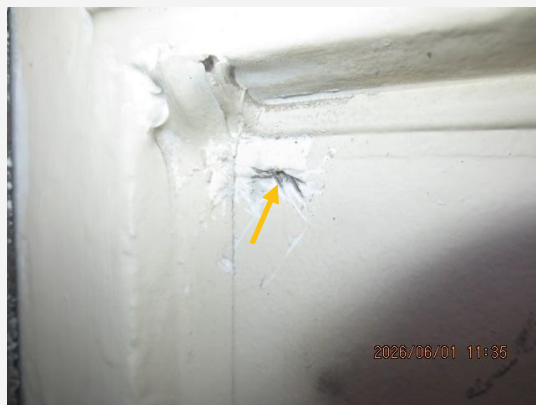
Het asbestmateriaal valt onder de mijlpaal van 2040.

Eindbeoordeling materiaalrisico	Laag materiaalrisico en/of verlaagde kans op vezelvrijgave
---------------------------------	--

Gebondenheid	Categorie 1: hechtgebonden in oorsprong
Asbestsoort (vezeltype)	Crocidoliet aanwezig
Asbestconcentratie	Laag (< 50%)
Afschermingsgraad van het gehele materiaal	Geheel of deels vrij aan de binnenlucht, maar geen contact met binnenluchtstromen
Toestand van het materiaal	Onbeschadigd, niet verweerd

Beschrijving	voordeur met paneel
Omgeving	Grenst aan binnen- en buitenlucht
Primaire drager	Wandopening verticaal (raam, deur, ...)
Asbestmateriaal	Plaat, paneel, tablet - Geëmailleerd, type Glasal
Bindmiddel van asbestmateriaal	Cement
Gebondenheid op basis van bindmiddel	Hecht
Hoeveelheid (oppervlakte - dikte - aantal)	• 3,00 m ² - 0,50 cm - 1 stuk
Totaal volume	0,015 m ³
Eenvoudig bereikbaar	Ja
Bevestigingswijze	• Genageld, geniet
Identificatiemethode	De asbestdeskundige beoordeelt het materiaal als asbestverdacht en dus asbesthoudend, en dit zonder monstername. Motivatie: De monstername brengt andere schade aan dan schade die inherent is aan de monstername.
Destructieve handeling voor identificatie	Nee

- Zorg voor een veilig beheer. Vermijd het beschadigen van het asbestmateriaal. Controleer de toestand jaarlijks op wijzigingen.
- Voer bijkomende staalname(s) uit.

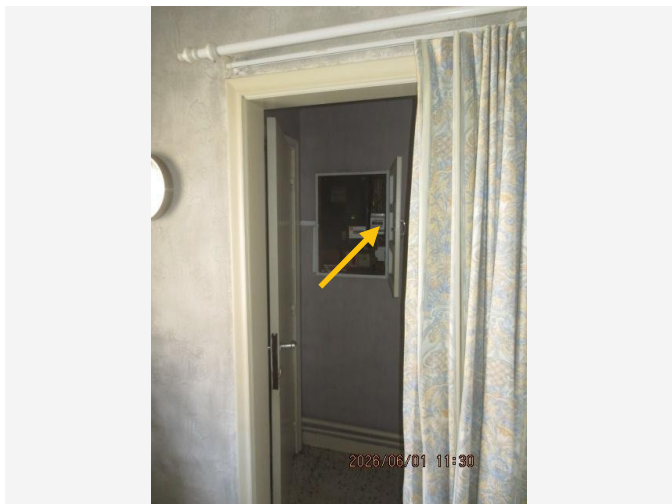
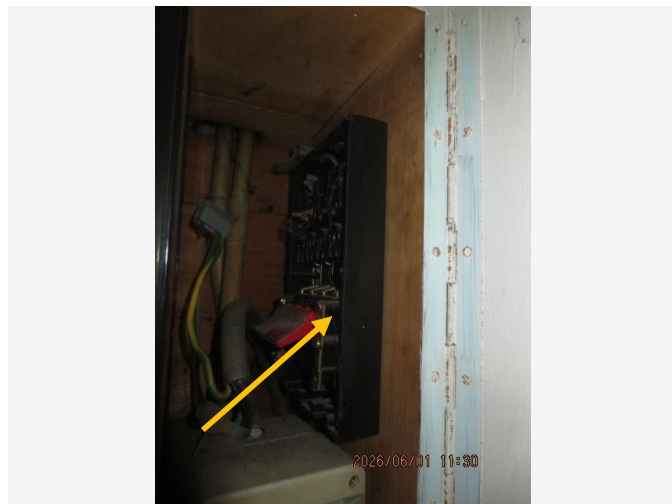
Het asbestmateriaal valt onder de mijlpaal van 2040.

Eindbeoordeling materiaalrisico	Laag materiaalrisico en/of verlaagde kans op vezelvrijgave
---------------------------------	--

Gebondenheid	Categorie 1: hechtgebonden in oorsprong
Asbestsoort (vezeltype)	Crocidoliet aanwezig
Asbestconcentratie	Laag (< 50%)
Afschermingsgraad van het gehele materiaal	Geheel of deels vrij aan de binnenlucht, maar geen contact met binnenluchtstromen
Toestand van het materiaal	Onbeschadigd, niet verweerd

Beschrijving	electrische onderdelen in bakeliet
Omgeving	Binnen
Primaire drager	Communicatie en elektrische infrastructuur en uitrusting
Asbestmateriaal	Plaat, paneel, tablet - Type Bakeliet
Bindmiddel van asbestmateriaal	Kunststof of -hars
Gebondenheid op basis van bindmiddel	Hecht
Hoeveelheid (oppervlakte - dikte - aantal)	• 0,50 m ² - 1,50 cm - 1 stuk
Totaal volume	0,008 m ³
Eenvoudig bereikbaar	Ja
Bevestigingswijze	• Geschroefd
Identificatiemethode	De asbestdeskundige beoordeelt het materiaal als asbestverdacht en dus asbesthoudend, en dit zonder monstername. Motivatie: De monstername brengt andere schade aan dan schade die inherent is aan de monstername.
Destructieve handeling voor identificatie	Nee

- Zorg voor een veilig beheer. Vermijd het beschadigen van het asbestmateriaal. Controleer de toestand jaarlijks op wijzigingen.
- Voer bijkomende staalname(s) uit.

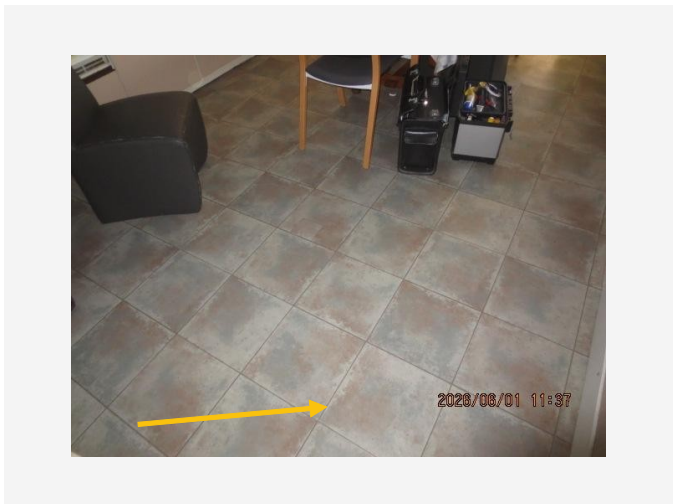
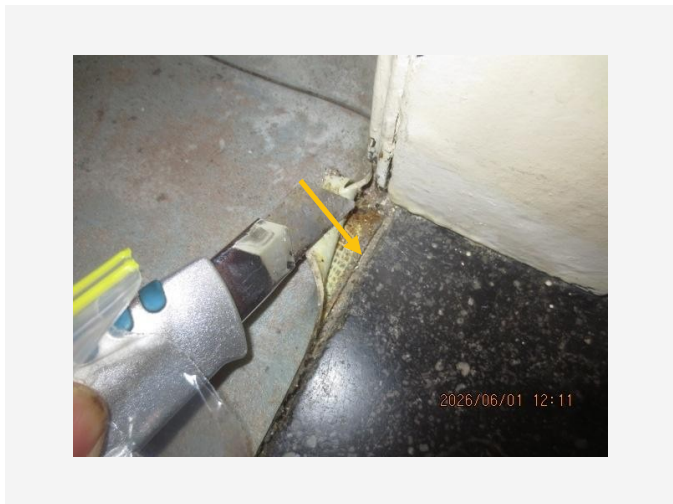
vloerbekleding gelijkvloers :

- keuken = vinylzeil op tegels
- overige ruimtes = tegels

Basis voor advies	De asbestdeskundige beoordeelt het materiaal als niet-asbestverdacht.
--------------------------	---

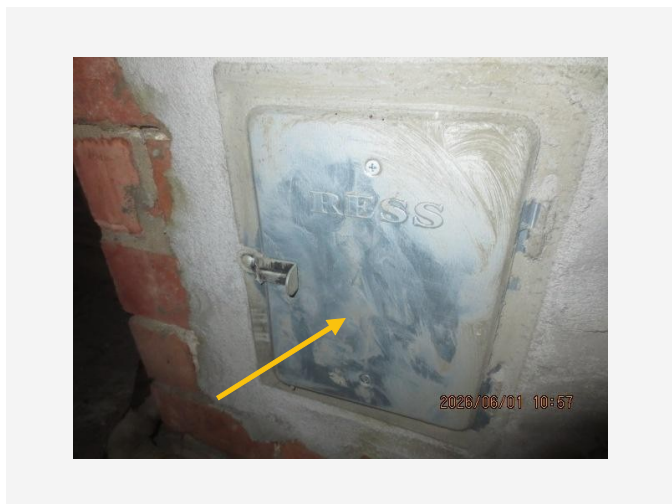
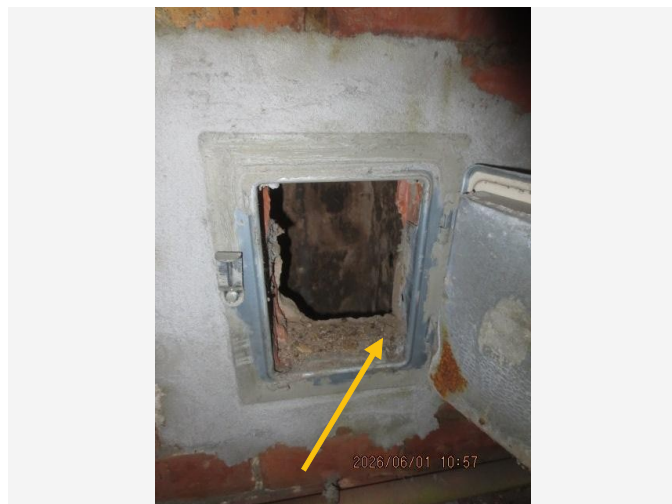
schoorsteenluik in metaal

Basis voor advies	De asbestdeskundige beoordeelt het materiaal als niet-asbestverdacht.
--------------------------	---

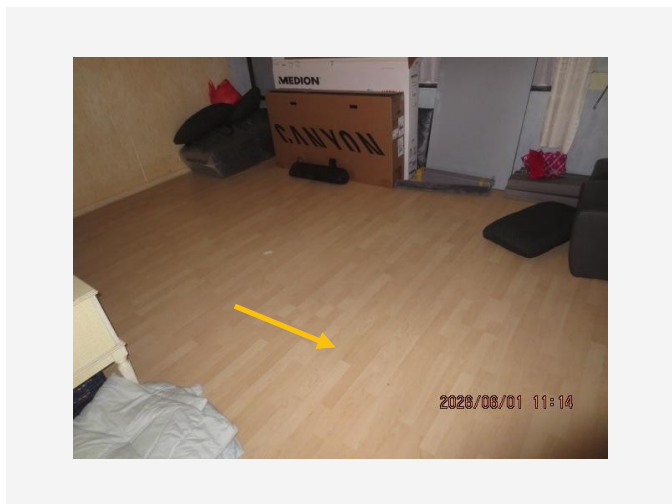
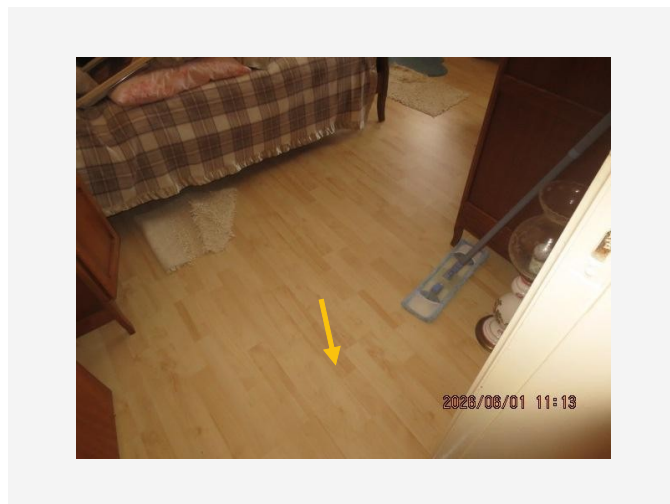
vloerbedekking verdiep in laminaat

Basis voor advies	De asbestdeskundige beoordeelt het materiaal als niet-asbestverdacht.
--------------------------	---

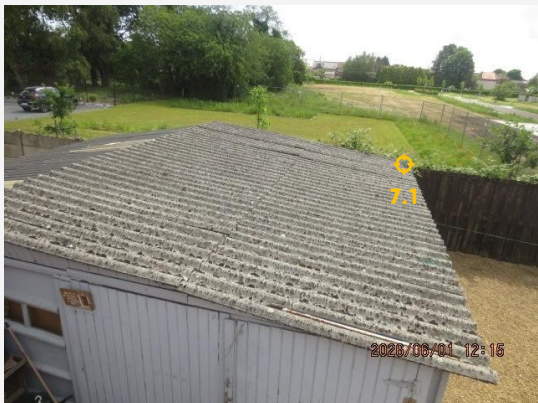
Fiche 7: golfplaten op garage

Geen asbest

#	Type	Referentie	Resultaat
7.1	Puntmonster	M010	Geen asbest

Beschrijving	golfplaten op garage
Omgeving	Grenst aan binnen- en buitenlucht
Primaire drager	Schuin dak
Bindmiddel van materiaal	Cement
Gebondenheid op basis van bindmiddel	Hecht
Hoeveelheid (oppervlakte - aantal)	• 30,00 m ² - 1 stuk
Totale oppervlakte	30,00 m ²
Identificatiemethode	Een monstername door de asbestdeskundige met laboanalyse door een asbestlabo.
Destructieve handeling voor identificatie	Ja

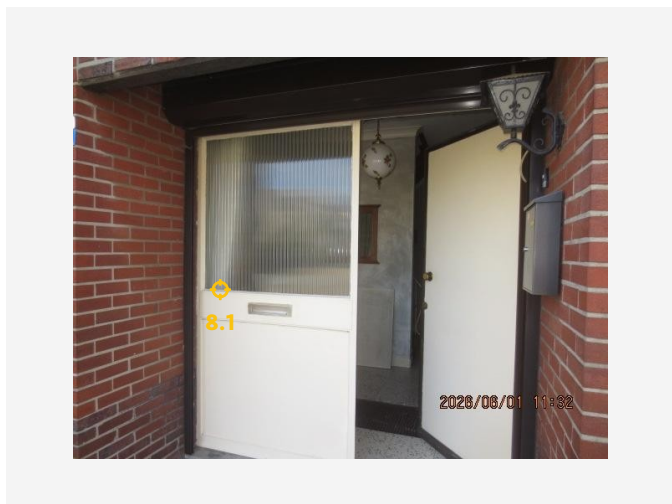
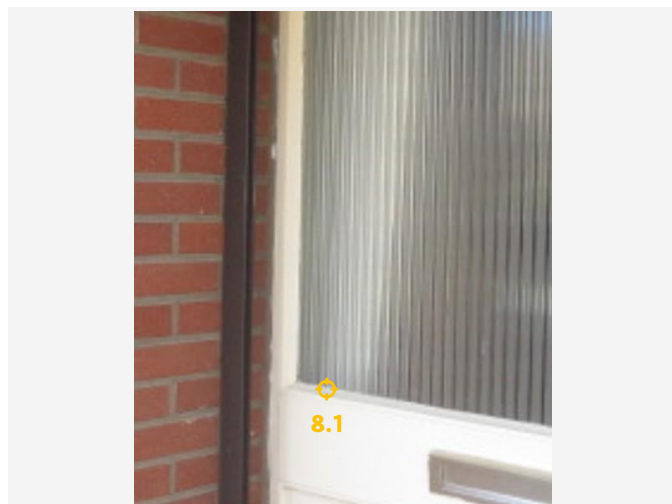
Geen asbest

#	Type	Referentie	Resultaat
8.1	Puntmonster	M009	Geen asbest

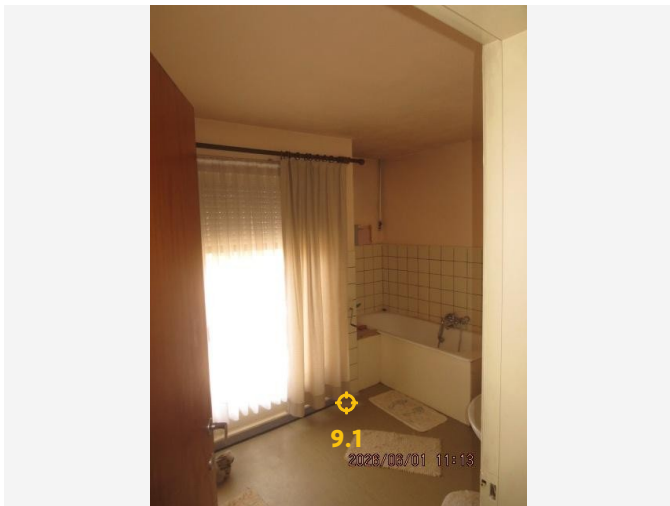
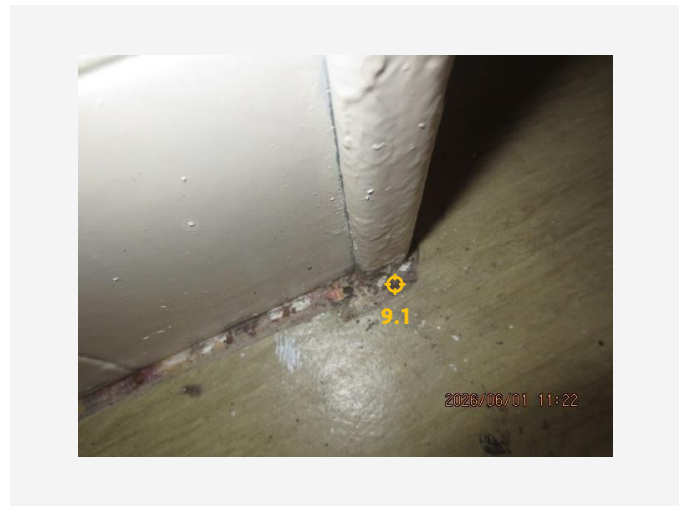
Fiche 9: vinylvloer badkamer

Geen asbest

Beschrijving	vinylvloer badkamer
Omgeving	Binnen
Primaire drager	Vloer
Bindmiddel van materiaal	Kunststof of -hars
Gebondenheid op basis van bindmiddel	Hecht
Hoeveelheid (oppervlakte - aantal)	• 12,00 m ² - 1 stuk
Totale oppervlakte	12,00 m ²
Identificatiemethode	Een monstername door de asbestdeskundige met laboanalyse door een asbestlabo.
Destructieve handeling voor identificatie	Nee
Opmerking	geen lijmlaag vastgesteld.

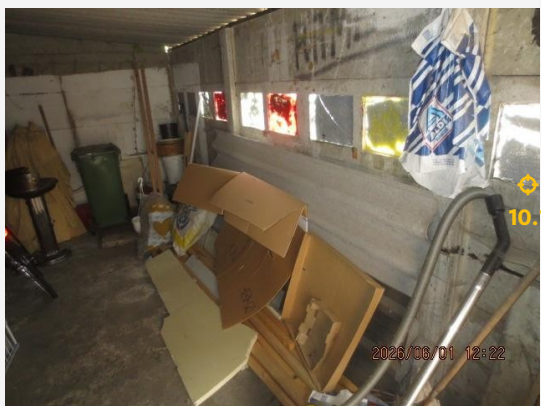
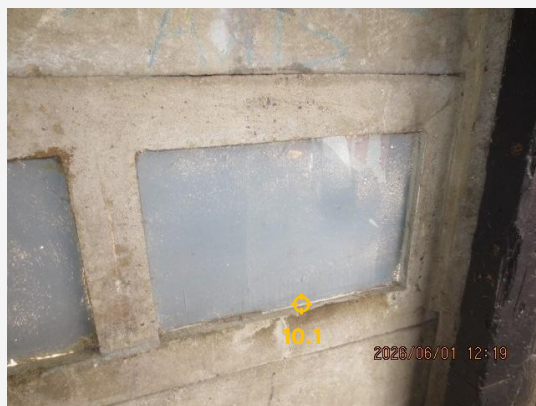
Beschrijving	stopverf enkel glas binnenzijde garage
Omgeving	Binnen
Primaire drager	Wandopening verticaal (raam, deur, ...)
Bindmiddel van materiaal	Kitten, mastiek, pasta
Gebondenheid op basis van bindmiddel	Hecht
Hoeveelheid (gewicht - aantal)	<ul style="list-style-type: none">• 15,00 kg - 1 stuk
Totaal gewicht	15,00 kg
Identificatiemethode	Een monstername door de asbestdeskundige met laboanalyse door een asbestlabo.
Destructieve handeling voor identificatie	Nee

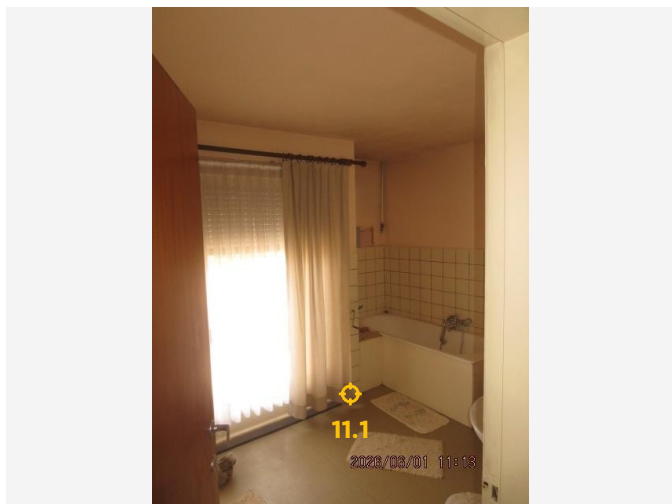
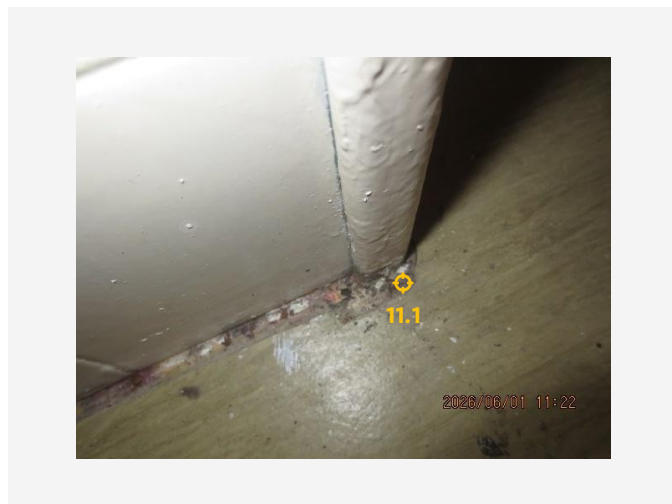
Beschrijving	oud vinyl zeildoek onder nieuwe badkamer
Omgeving	Binnen
Primaire drager	Vloer
Bindmiddel van materiaal	Karton - papier - viltachtig
Gebondenheid op basis van bindmiddel	Niet-hechtgebonden
Hoeveelheid (oppervlakte - aantal)	• 12,00 m ² - 1 stuk
Totale oppervlakte	12,00 m ²
Identificatiemethode	Een monstername door de asbestdeskundige met laboanalyse door een asbestlabo.
Destructieve handeling voor identificatie	Nee

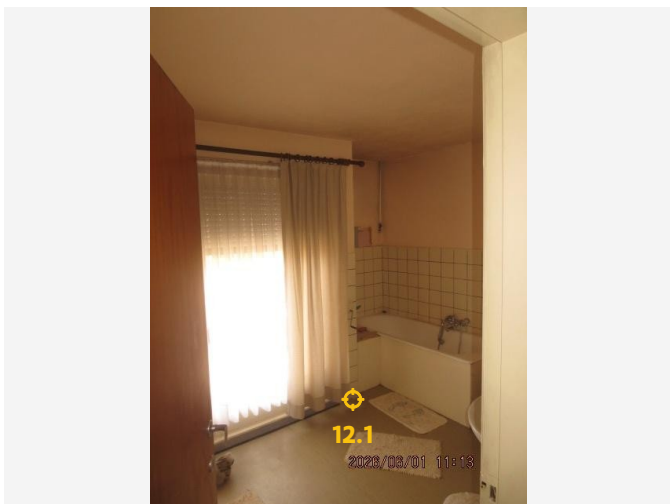
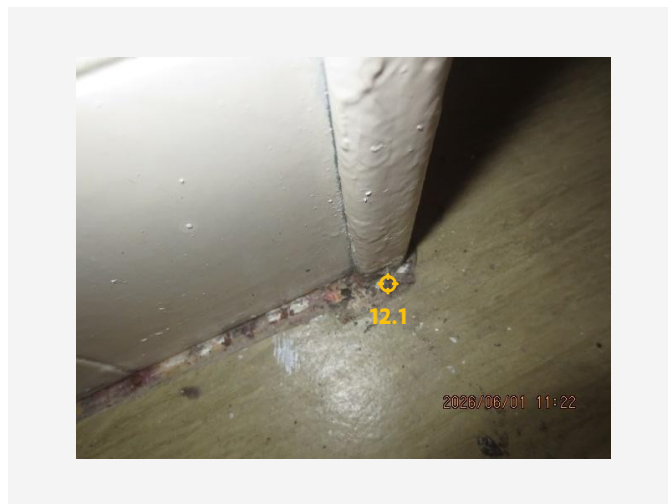
Beschrijving	lijmlaag oud vloerzeil badkamer
Omgeving	Binnen
Primaire drager	Vloer
Bindmiddel van materiaal	Lijm
Gebondenheid op basis van bindmiddel	Hecht
Hoeveelheid (oppervlakte - dikte - aantal)	• 12,00 m ² - 0,50 mm - 1 stuk
Totaal volume	0,006 m ³
Identificatiemethode	Een monstername door de asbestdeskundige met laboanalyse door een asbestlabo.
Destructieve handeling voor identificatie	Nee
Opmerking	lijmlaag = puntstaal reden : bijkomende schade aan vinylzeildoek vermijden

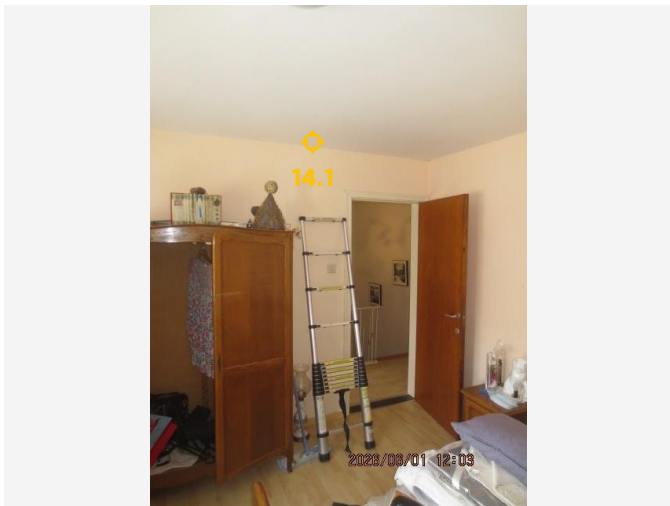
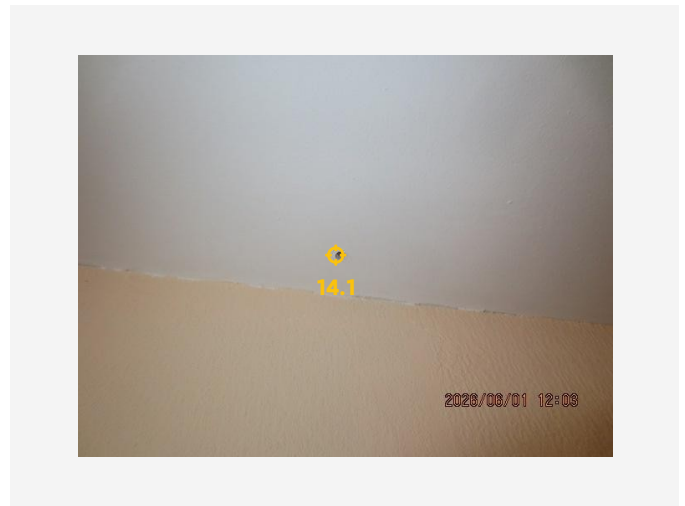
Fiche 14: pleisterwerk plafond

Geen asbest

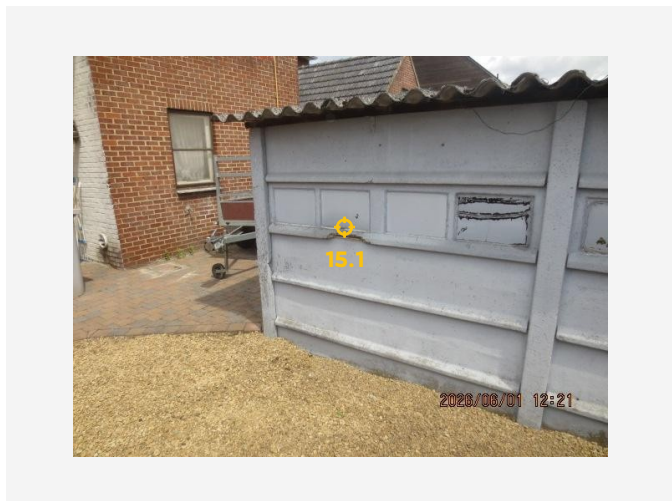
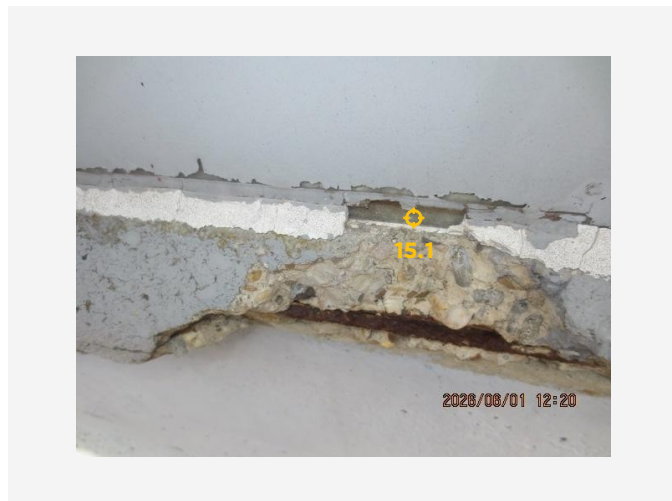
Fiche 15: stopverf tussen glas en betonplaat buitenzijde

Geen asbest
