Asbestinventarisatetest

Beerensheuvelstraat 3A, 3630 Maasmechelen

Attestnummer : 20260428-000115.000

Zone 1: Hoofdgebouw

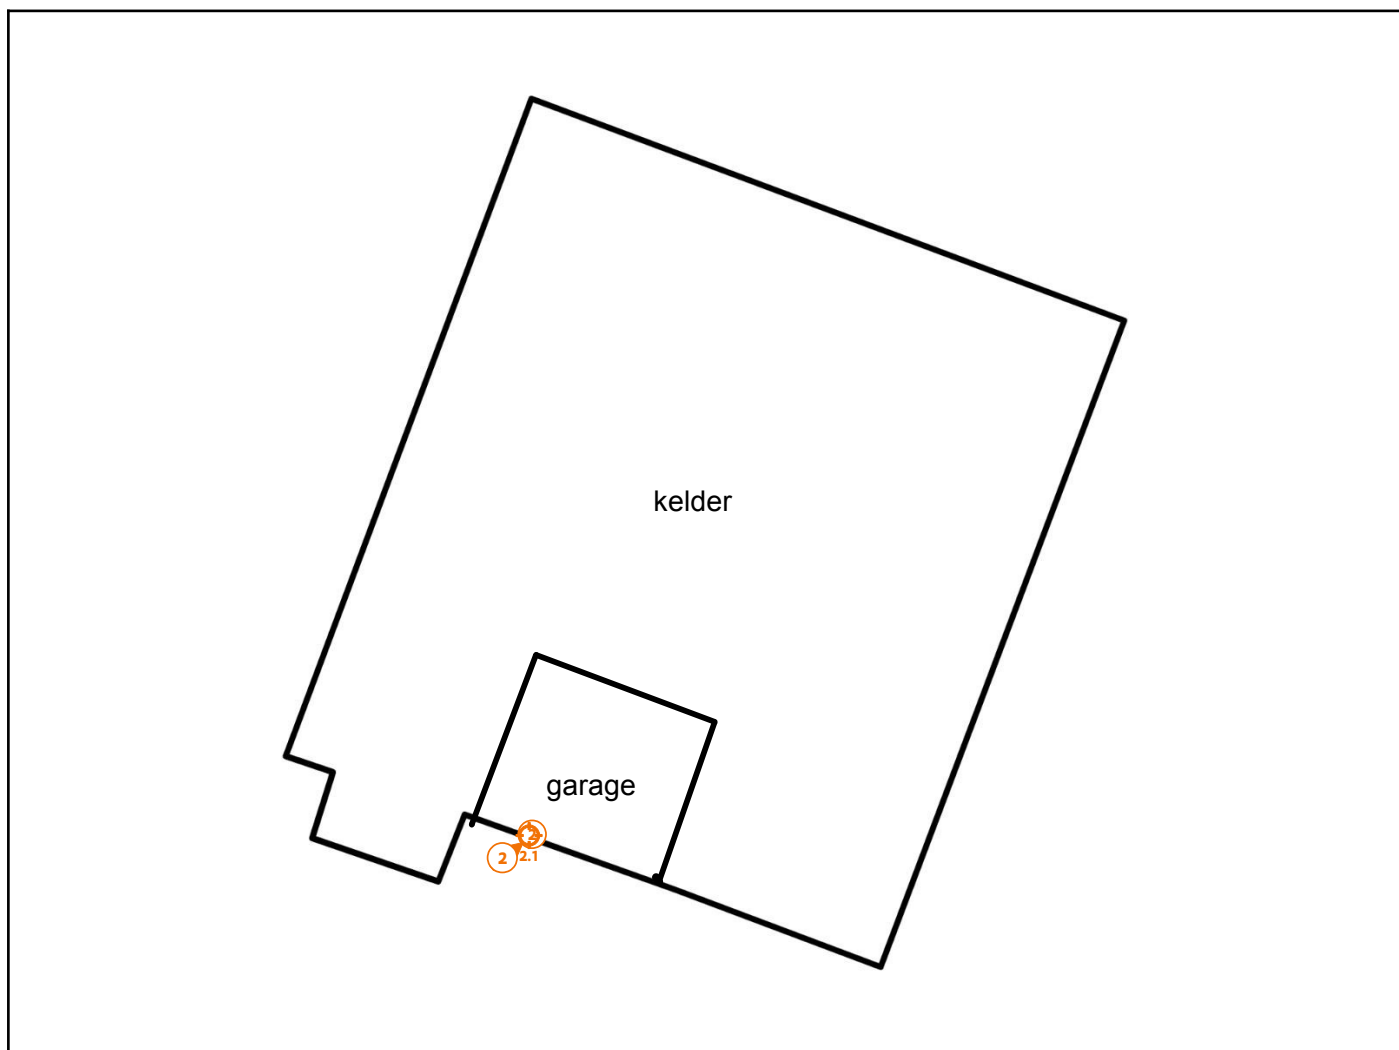
Plan 1.1: Hoofdgebouw plan

Beschrijving	Type	Actie
2. verluchttingsbuis garage kelder	Asbestmateriaal	Verwijderen
2.1 Code: M001	Puntmonster	-

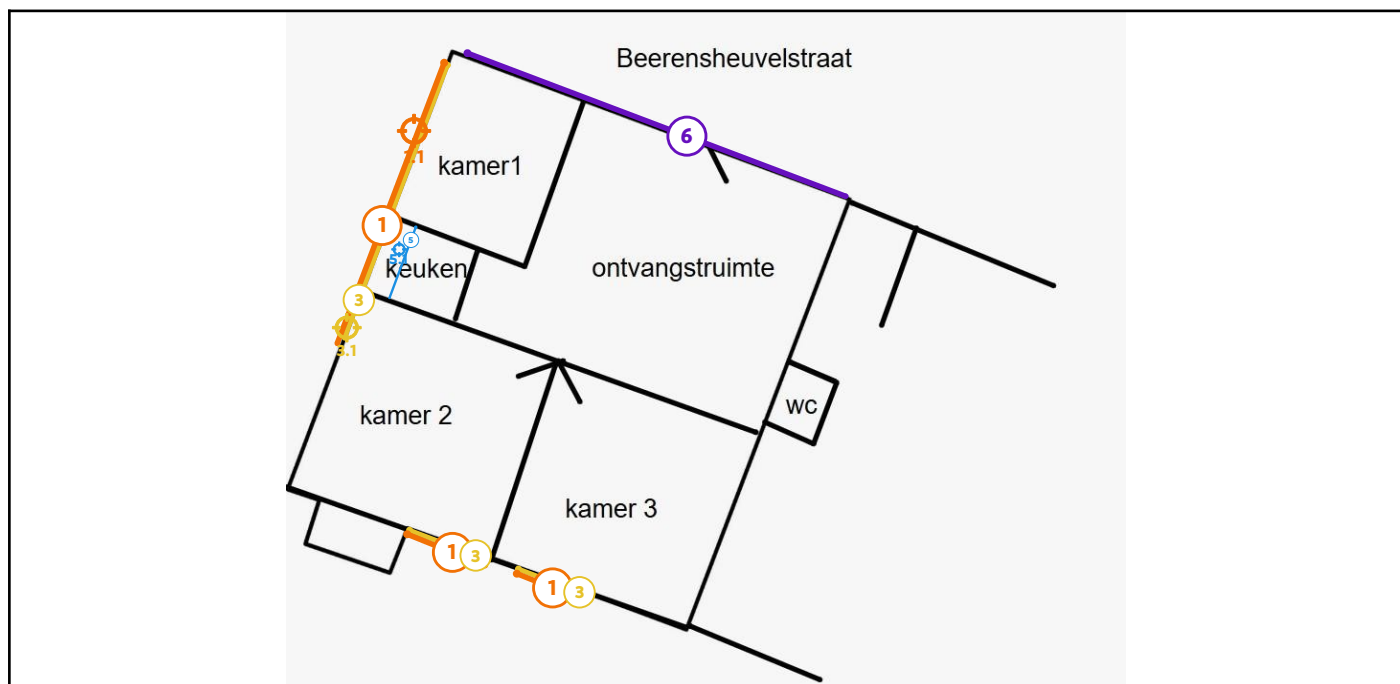
Plan 1.3: schets handelspand

Beschrijving	Type	Actie
1. mastiek tussen alu - kader en paneel	Asbestmateriaal	Verwijderen
1.1 Code: M003	Puntmonster	-
3. Mastiek tussen paneel en muur - rechtergevel	Asbestmateriaal	Zorgvuldig beheren
3.1 Code: M002	Puntmonster	-
5. anti - deun spoelbak keuken	Geen asbest	-
5.1 Code: M004	Puntmonster	-
6. mastiek raamkader en muur voorgevel	Overige ruimte of materiaal	-

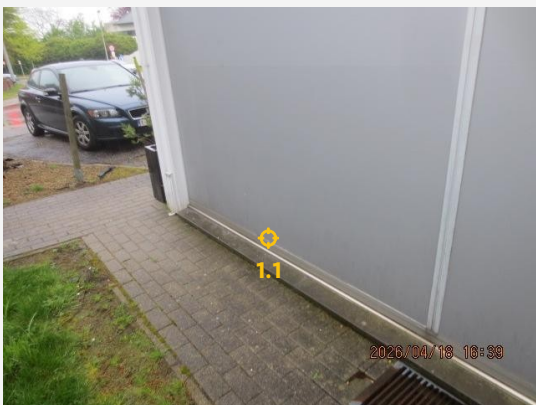
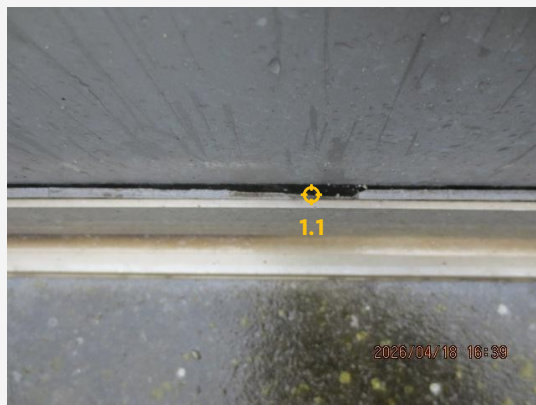
Eindbeoordeling materiaalrisico	Verhoogd materiaalrisico en/of verhoogde kans op vezelvrijgave
---------------------------------	--

Gebondenheid	Categorie 1: hechtgebonden in oorsprong
Asbestsoort (vezeltype)	Alleen chrysotiel aanwezig
Asbestconcentratie	Laag (< 50%)
Afschermingsgraad van het gehele materiaal	Geheel of deels vrij aan de buitenlucht, maar geen contact met binnenlucht
Toestand van het materiaal	Matig beschadigd, matig verweerd

#	Type	Referentie	Resultaat
1.1	Puntmonster	M003	Chrysotiel

Beschrijving	mastiek tussen alu - kader en paneel
Omgeving	Grenst aan binnen- en buitenlucht
Primaire drager	Wandopening verticaal (raam, deur, ...)
Asbestmateriaal	In-situ afwerkingslagen - Pasta, stopverf, voegsel, stopsel, vulsel, mastiek, kitten, ...
Bindmiddel van asbestmateriaal	Kitten, mastiek, pasta
Gebondenheid op basis van bindmiddel	Hecht
Hoeveelheid (gewicht - aantal)	<ul style="list-style-type: none">• 10,00 kg - 1 stuk
Totaal gewicht	10,00 kg
Eenvoudig bereikbaar	Ja
Bevestigingswijze	<ul style="list-style-type: none">• Verlijmd, ingegoten, versmeerd
Identificatiemethode	Een monstername door de asbestdeskundige met laboanalyse door een asbestlabo.
Destructieve handeling voor identificatie	Nee

- Zorg voor een veilig beheer. Vermijd het beschadigen van het asbestmateriaal. Controleer de toestand jaarlijks op wijzigingen.
- Verwijder dit asbestmateriaal zo snel mogelijk. Volg de toestand goed op.

- Eenvoudige handelingen: mag via doe-het-zelf of door werknemer(s) met opleidingsattest eenvoudige handelingen
Hechtgebonden asbest:

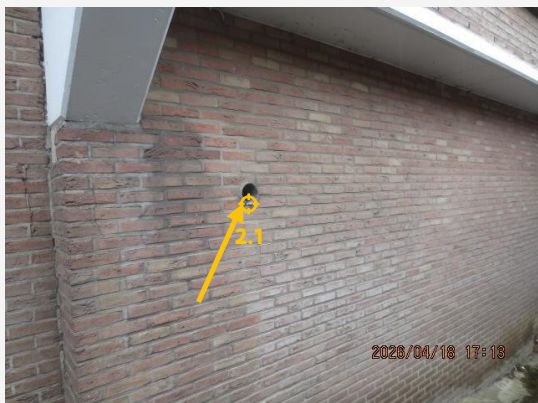
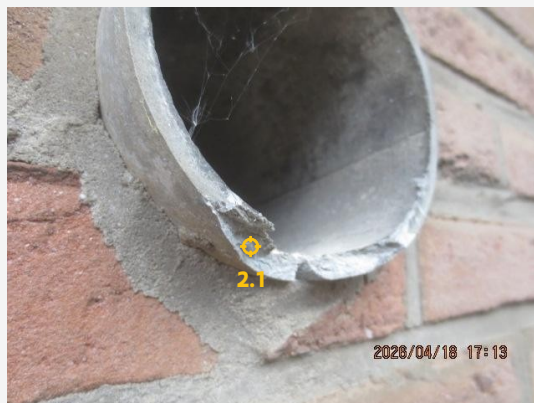
Eindbeoordeling materiaalrisico	Verhoogd materiaalrisico en/of verhoogde kans op vezelvrijgave
---------------------------------	--

Gebondenheid	Categorie 1: hechtgebonden in oorsprong
Asbestsoort (vezeltype)	Crocidoliet aanwezig
Asbestconcentratie	Laag (< 50%)
Afschermingsgraad van het gehele materiaal	Geheel of deels vrij aan binnenluchtstromen
Toestand van het materiaal	Licht beschadigd, licht verweerd. Intacte calciumsilicaatplaat of materiaal met categorie 3-gebondenheid

#	Type	Referentie	Resultaat
2.1	Puntmonster	M001	Crocidoliet, Chrysotiel

Beschrijving	verluchtingsbuis garage kelder
Omgeving	Grenst aan binnen- en buitenlucht
Primaire drager	HVAC infrastructuur en uitrusting
Asbestmateriaal	Buis, koker, leiding, pijp, doorvoer
Bindmiddel van asbestmateriaal	Cement
Gebondenheid op basis van bindmiddel	Hecht
Hoeveelheid (lengte - omtrek - dikte - aantal)	<ul style="list-style-type: none">• 0,40 m - 45,00 cm - 1,00 cm - 1 stuk
Totaal volume	0,002 m ³
Eenvoudig bereikbaar	Ja
Bevestigingswijze	<ul style="list-style-type: none">• Verlijmd, ingegoten, versmeerd
Identificatiemethode	Een monstername door de asbestdeskundige met laboanalyse door een asbestlabo.
Destructieve handeling voor identificatie	Nee
Opmerking	verluchtingsbuis garage

- Zorg voor een veilig beheer. Vermijd het beschadigen van het asbestmateriaal. Controleer de toestand jaarlijks op wijzigingen.
- Verwijder dit asbestmateriaal zo snel mogelijk. Volg de toestand goed op.

- Eenvoudige handelingen: mag via doe-het-zelf of door werknemer(s) met opleidingsattest eenvoudige handelingen
Hechtgebonden asbest:

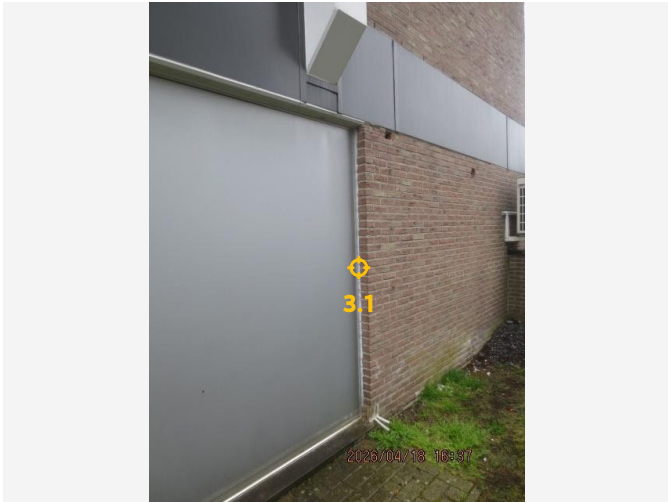
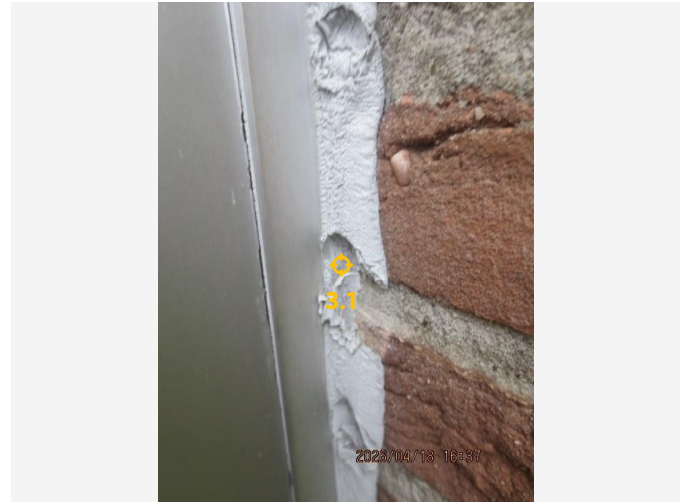
Fiche 3: Mastiek tussen paneel en muur - rechtergevel

Eindbeoordeling materiaalrisico	Laag materiaalrisico en/of verlaagde kans op vezelvrijgave
---------------------------------	--

Gebondenheid	Categorie 1: hechtgebonden in oorsprong
Asbestsoort (vezeltype)	Alleen chrysotiel aanwezig
Asbestconcentratie	Laag (< 50%)
Afschermingsgraad van het gehele materiaal	Geheel of deels vrij aan de buitenlucht, maar geen contact met binnenlucht
Toestand van het materiaal	Licht beschadigd, licht verweerd. Intacte calciumsilicaatplaat of materiaal met categorie 3-gebondenheid

#	Type	Referentie	Resultaat
3.1	Puntmonster	M002	Chrysotiel

Beschrijving	Mastiek tussen paneel en muur - rechtergevel
Omgeving	Buiten
Primaire drager	Wandopening verticaal (raam, deur, ...)
Asbestmateriaal	In-situ afwerkingslagen - Pasta, stopverf, voegsel, stopsel, vulsel, mastiek, kitten, ...
Bindmiddel van asbestmateriaal	Kitten, mastiek, pasta
Gebondenheid op basis van bindmiddel	Hecht
Hoeveelheid (gewicht - aantal)	<ul style="list-style-type: none">• 10,00 kg - 1 stuk
Totaal gewicht	10,00 kg
Eenvoudig bereikbaar	Ja
Bevestigingswijze	<ul style="list-style-type: none">• Verlijmd, ingegoten, versmeerd
Identificatiemethode	Een monstername door de asbestdeskundige met laboanalyse door een asbestlabo.
Destructieve handeling voor identificatie	Nee

- Zorg voor een veilig beheer. Vermijd het beschadigen van het asbestmateriaal. Controleer de toestand jaarlijks op wijzigingen.

- Eenvoudige handelingen: mag via doe-het-zelf of door werknemer(s) met opleidingsattest eenvoudige handelingen
Hechtgebonden asbest:

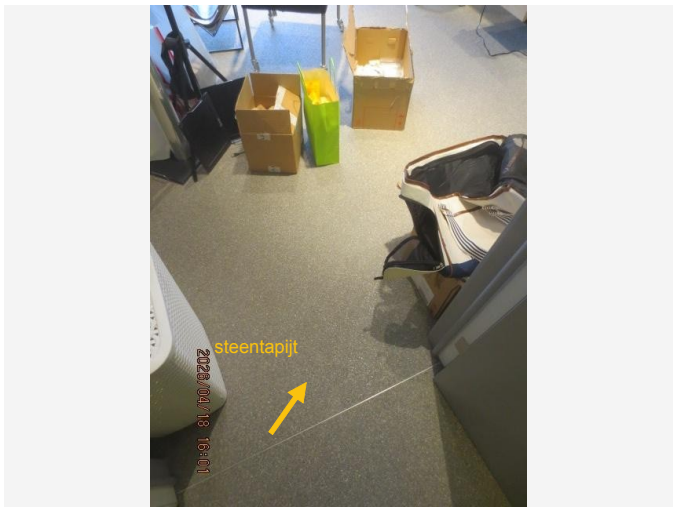
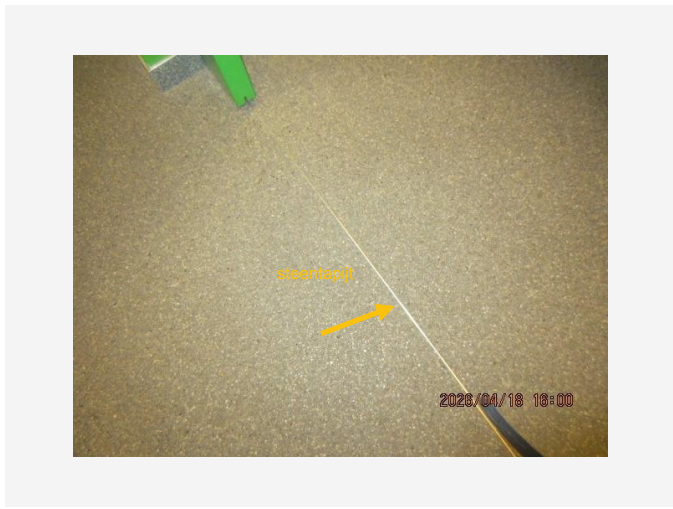
vloeren in steentapijt

Basis voor advies	De asbestdeskundige beoordeelt het materiaal als niet-asbestverdacht.
--------------------------	---

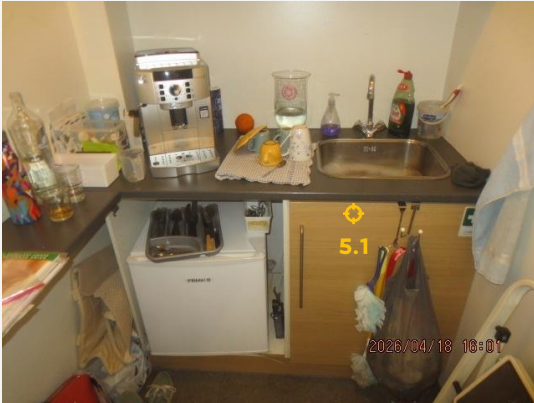
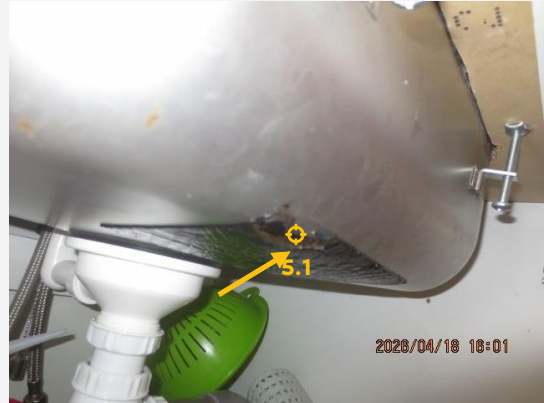
Geen asbest

#	Type	Referentie	Resultaat
5.1	Puntmonster	M004	Geen asbest

Beschrijving	anti - deun spoelbak keuken
Omgeving	Binnen
Primaire drager	Sanitaire infrastructuur en uitrusting (toe- en afvoer)
Bindmiddel van materiaal	Bitumen (roofing, teer, asfalt)
Gebondenheid op basis van bindmiddel	Hecht
Hoeveelheid (gewicht - aantal)	<ul style="list-style-type: none">• 0,25 kg - 1 stuk
Totaal gewicht	0,25 kg
Identificatiemethode	Een monstername door de asbestdeskundige met laboanalyse door een asbestlabo.
Destructieve handeling voor identificatie	Nee

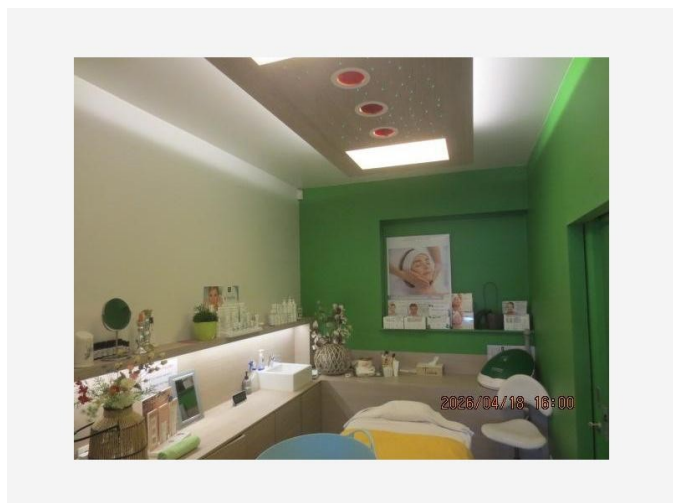
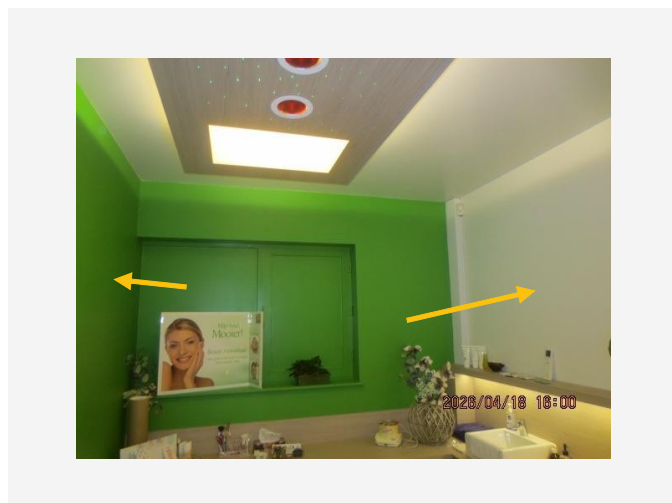
Beschrijving	Notitie	Terug te vinden op plannen
Fiche 7: pleisterwerk muur	Alle muren zijn afgewerkt met voorzetwanden in Gyproc, werken werden uitgevoerd na 2001	-
Fiche 8: pleisterwerk plafond	alle plafonds afgewerkt verlaagde gyproc-panels : renovatie uitgevoerd na 2001	-
