# Asbestinventarisatetest

Grotestraat 120, 3631 Maasmechelen

Attestnummer : 20260803-000297.001

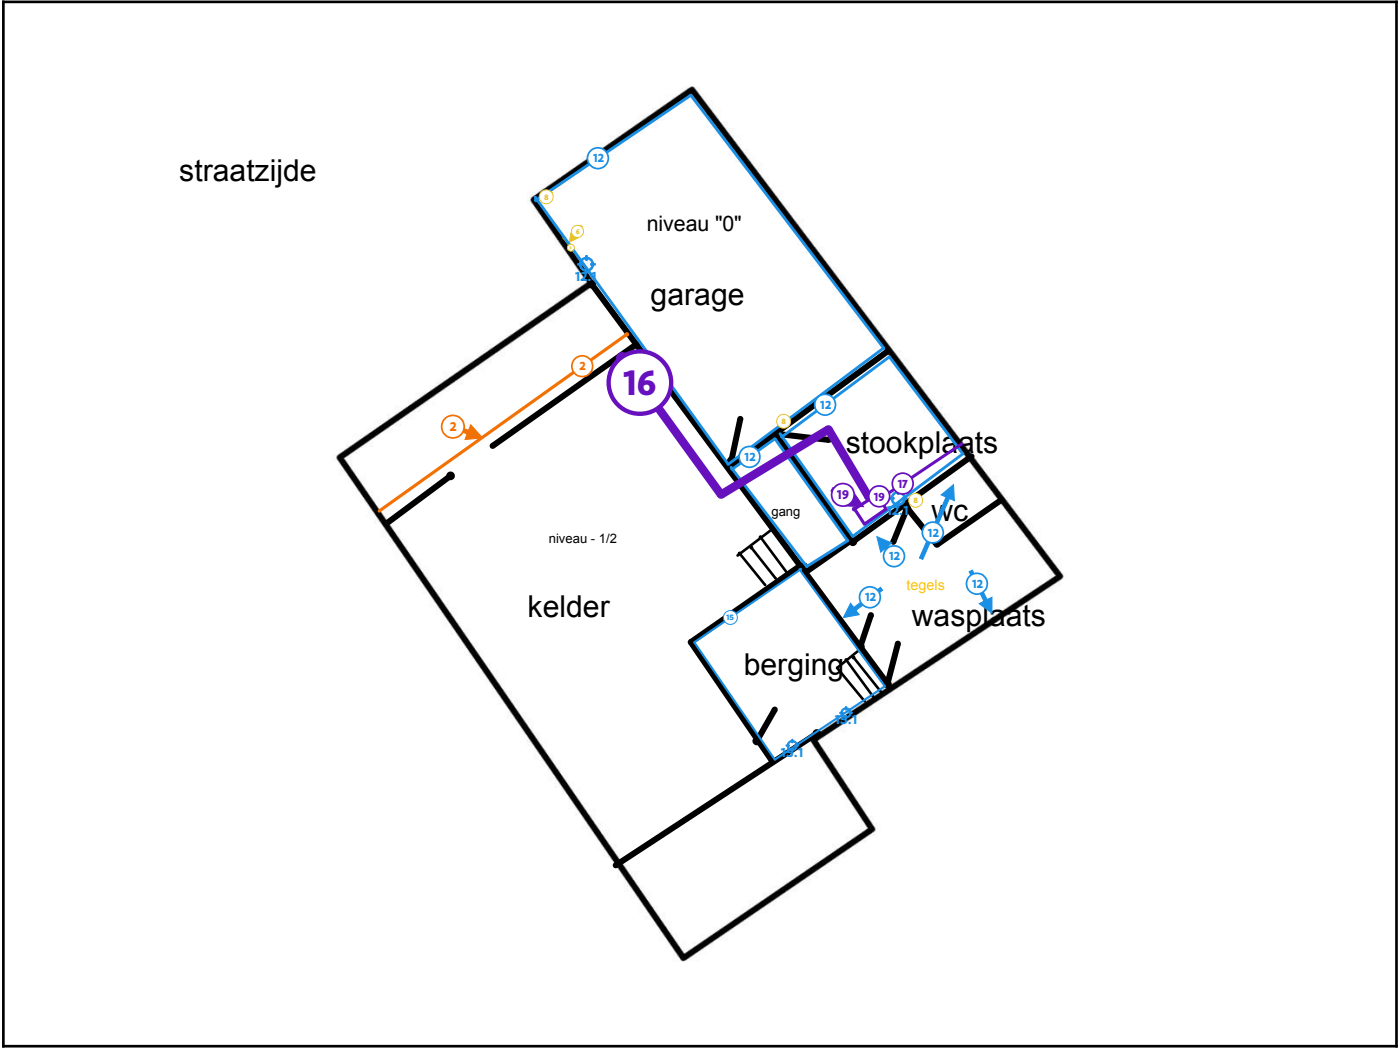
# Plan 1.1: niveau " 0 "

| Beschrijving | Type | Actie |
|---|---|---|
| 2. rioleringsbuis in ruimte "- 1/2 " | Asbestmateriaal | Verwijderen |
| 6. bakeliete meter van maatschappij | Asbestmateriaal | Zorgvuldig beheren |
| 8. schakelaars in bakeliet ruimtes niveau ' 0 ' | Asbestmateriaal | Zorgvuldig beheren |

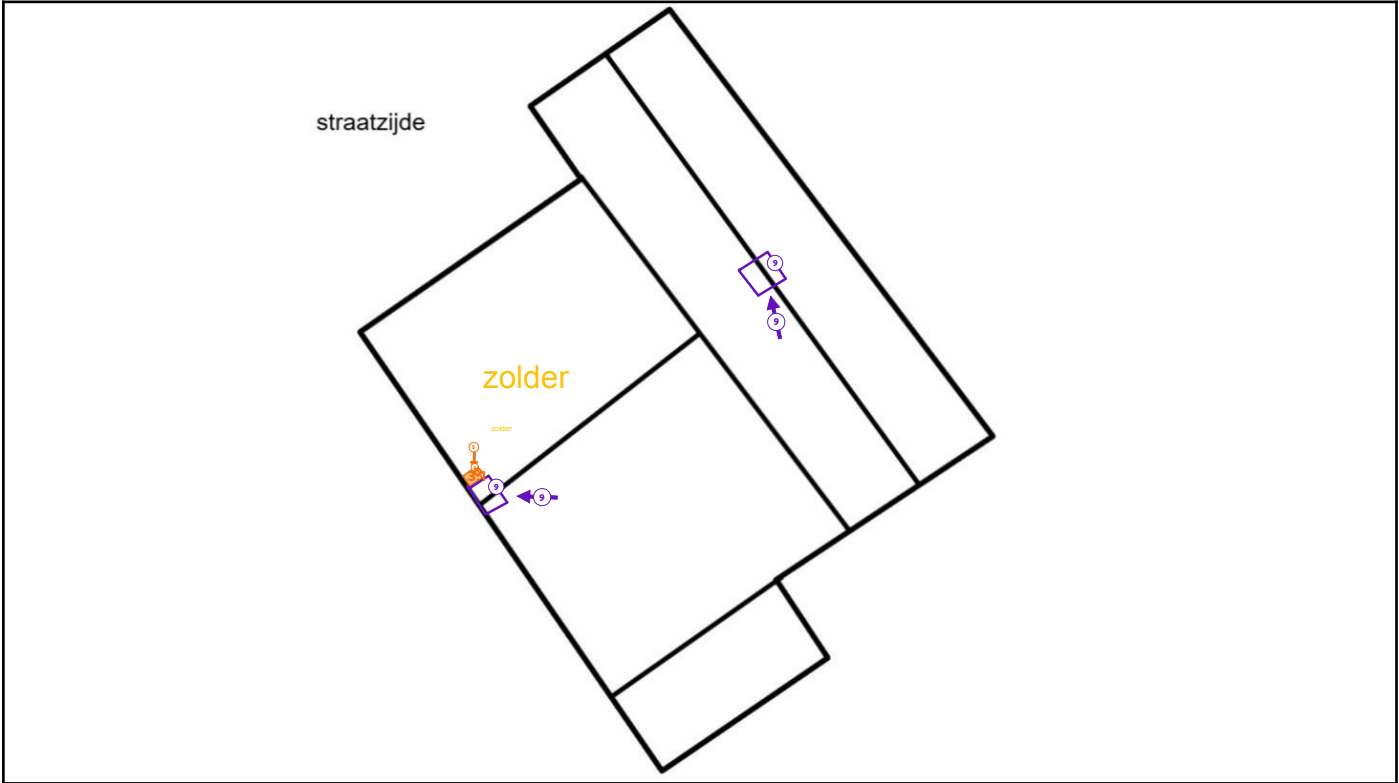
# Plan 1.8: dak en zolder

| Beschrijving | Type | Actie |
|---|---|---|
| 3. rookgaskanaal op zolder | Asbestmateriaal | <a href="#">Verwijderen</a> |
| 9. schoorsteen op dak | Beperking | - |

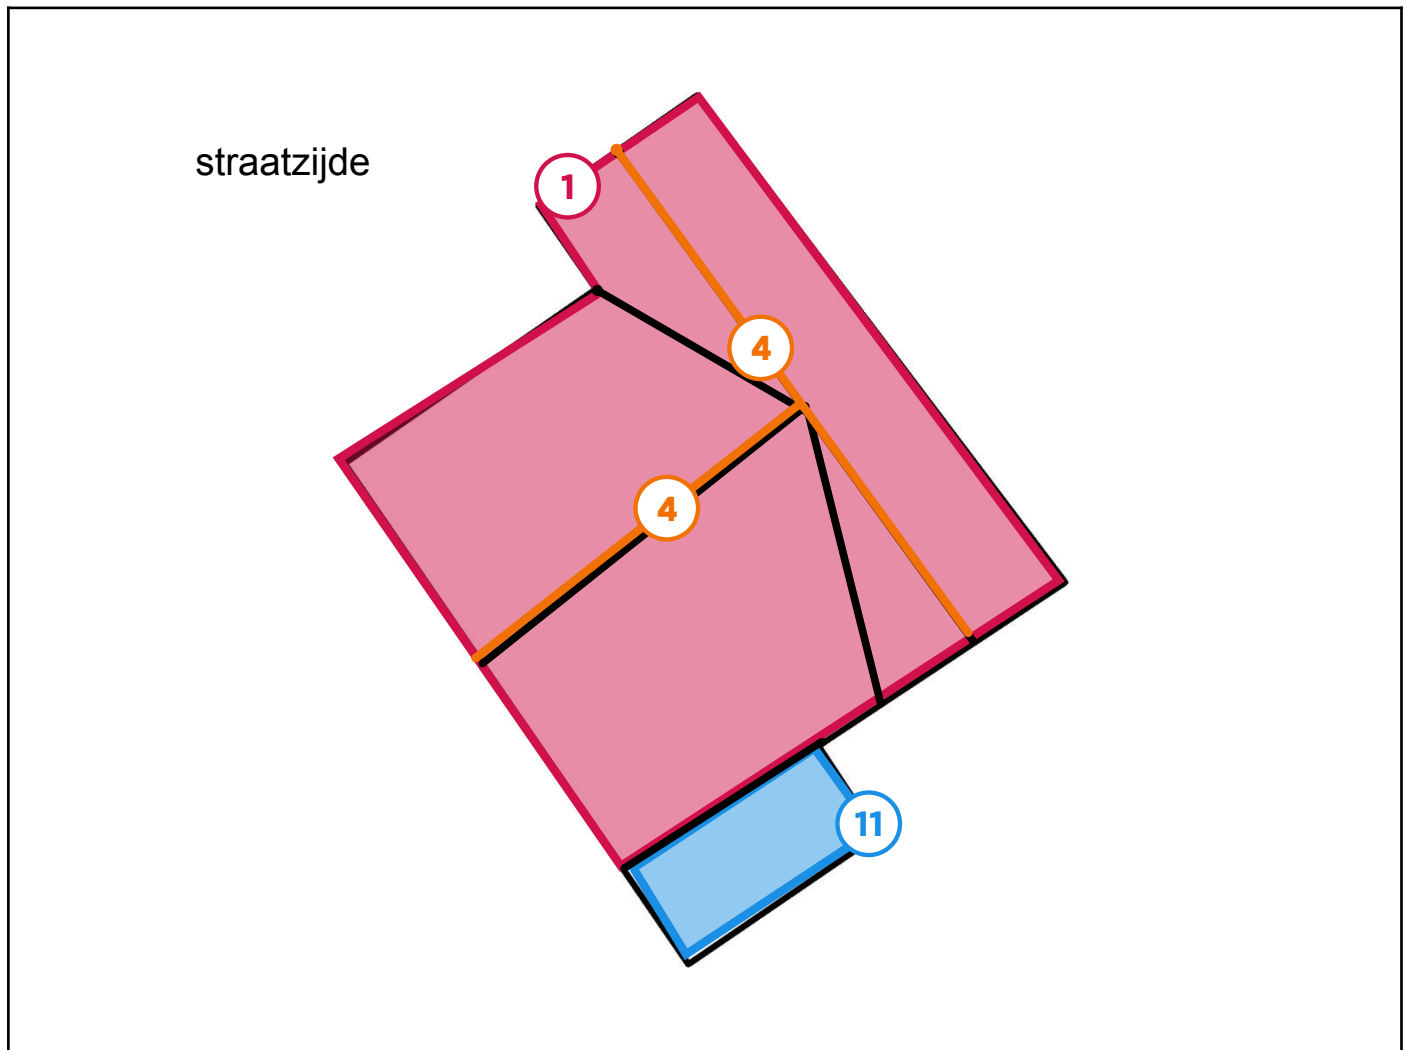
## Plan 1.9: dakplan

| Beschrijving | Type | Actie |
|---|---|---|
| 1. leien op dak | Asbestmateriaal | Dringend verwijderen |
| 4. nokken leiendak | Asbestmateriaal | Verwijderen |

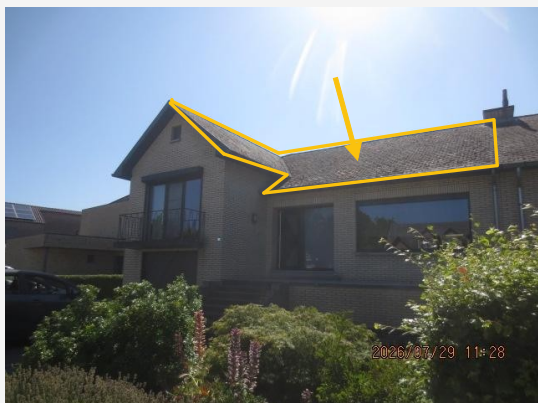
| Fiche 1: leien op dak..... | 22 |

| Eindbeoordeling materiaalrisico | Hoog materiaalrisico en/of hoge kans op vezelvrijgave |

| Asbestsoort (vezeltype) | Crocidoliet aanwezig |
| Toestand van het materiaal | Matig beschadigd, matig verweerd |

| Beschrijving | leien op dak |
| Identificatiemethode | <p>De asbestdeskundige beoordeelt het materiaal als asbestverdacht en dus asbesthoudend, en dit zonder monstername.</p> <p>Motivatie: De opdrachtgever weigert om het materiaal te laten bemonsteren.</p> |
| Opmerking | <p>eigenaar weigert bijkomende monstername owv. leien op dak geboor = asbesthoudend materiaal.</p> <p>Identieke woning enkel spiegelbeeld</p> |

**Dringend verwijderen**

- Verwijder dit asbestmateriaal zo snel mogelijk. Volg de toestand goed op.
- Hemelwater dat afspoelt van asbestcement daken of gevels kan asbestdeeltjes bevatten. Gebruik het enkel voor gesloten circuits (bv. spoelen toiletten). Reinig na het vervangen van het dak of de gevel de dakgoten en regenwaterput of -ton om asbesthoudend sediment of slib te verwijderen
- Voer bijkomende staalname(s) uit.

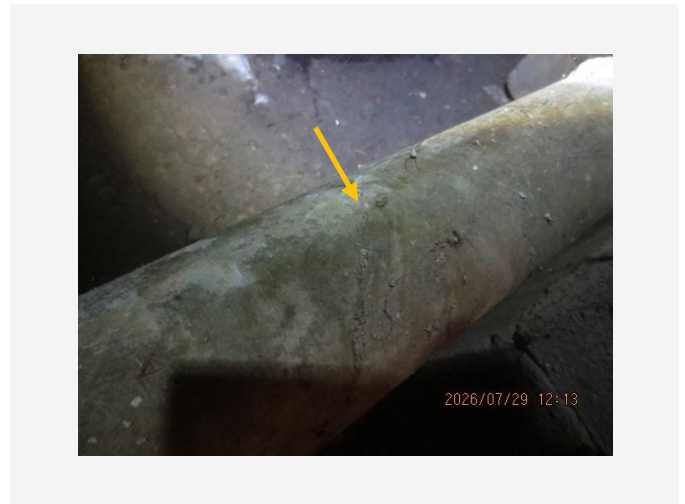
| Fiche 2: rioleringsbuis in ruimte " - 1/2 "..... | 25 |

| Eindbeoordeling materiaalrisico | Verhoogd materiaalrisico en/of verhoogde kans op vezelvrijgave |

| Asbestsoort (vezeltype) | Crocidoliet aanwezig |
| Toestand van het materiaal | Licht beschadigd, licht verweerd. Intacte calciumsilicaatplaat of materiaal met categorie 3-gebondenheid |

| Beschrijving | rioleringsbuis in ruimte "- 1/2 " |

Verwijderen

- Sluit de ruimte luchtdicht af en vermijd het betreden van de ruimte.
- Verwijder dit asbestmateriaal zo snel mogelijk. Volg de toestand goed op.

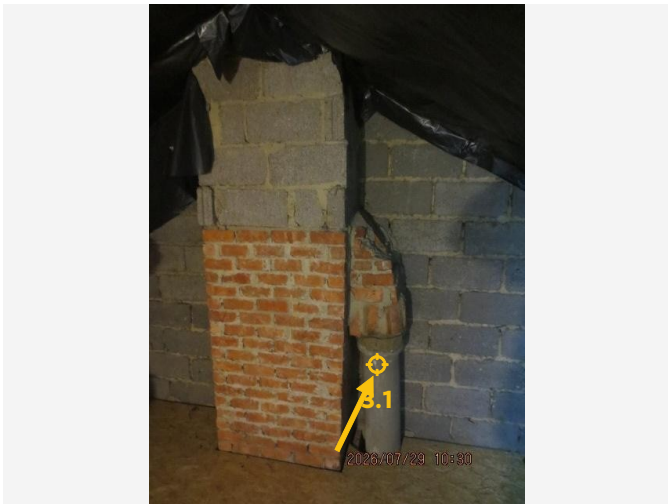
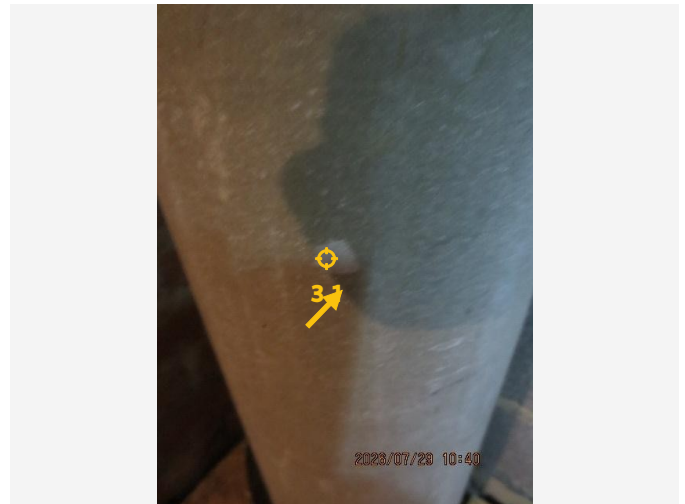
| Fiche 3: rookgaskanaal op zolder..... | 28 |

| Opmerking | buis is enkel zichtbaar op zolder. Buis waarschijnlijk aanwezig in lving achter schouw openhaard. |

Verwijderen

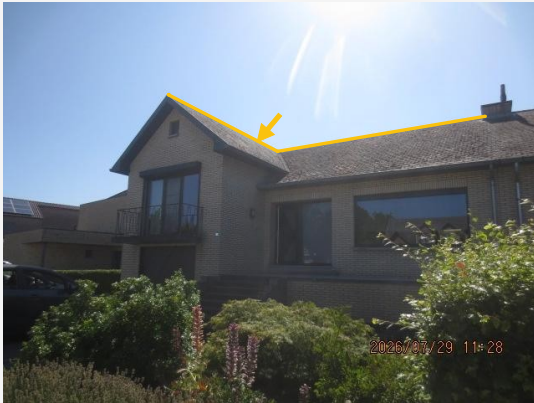
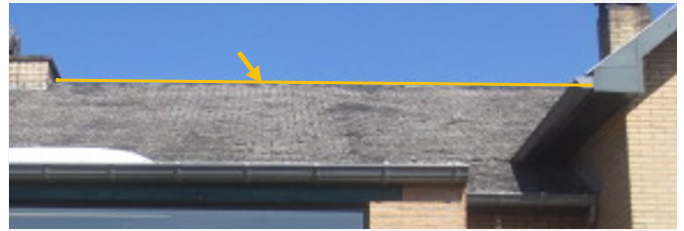
| Fiche 4: nokken leiendak..... | 31 |

| Identificatiemethode | <p>De asbestdeskundige beoordeelt het materiaal als asbestverdacht en dus asbesthoudend, en dit zonder monstername.</p> <p>Motivatie: Er is een onderzoeksbepierking die monstername verhindert; De ruimte of het materiaal bevindt zich hoger dan 3,5 meter vanaf een vaste ondergrond.</p> |

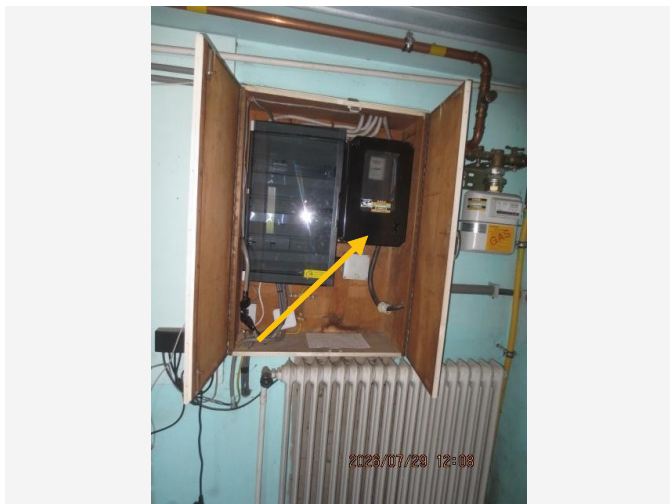
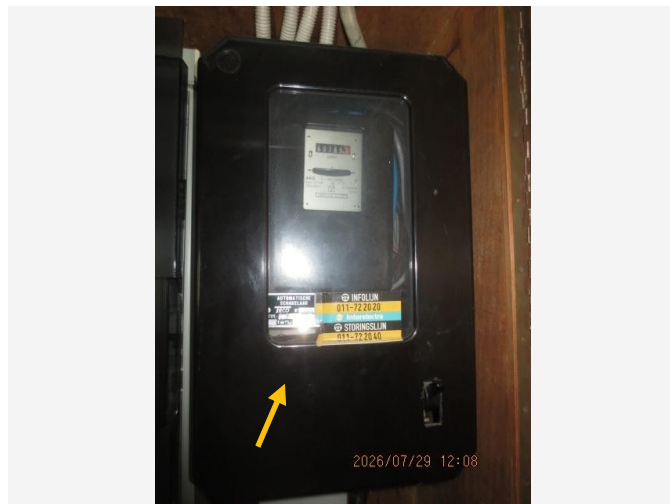
| Fiche 6: bakeliëte meter van maatschappij..... | 37 |

| Opmerking | meter van maatschappij |

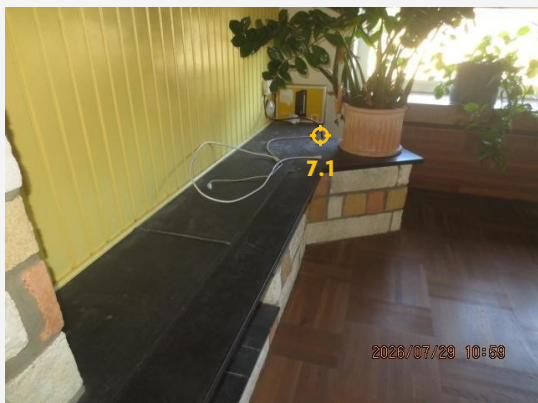
| Fiche 7: tablet open haard en venstertablet bijbouw..... | 40 |

| Opmerking | identieke tablet aanwezig thv. open haard als venstertablet bijbouw |

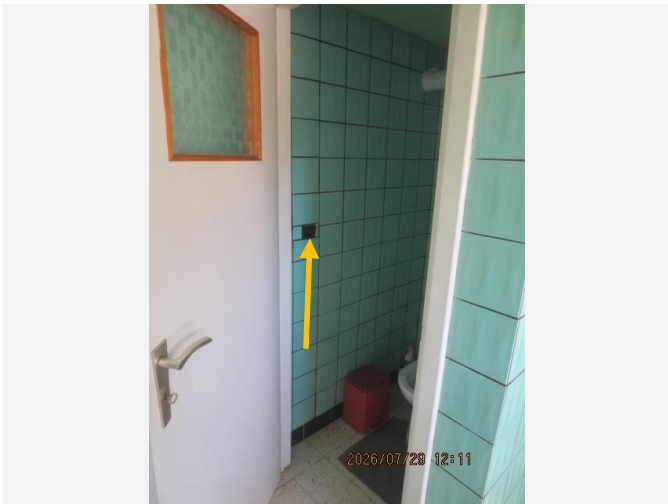
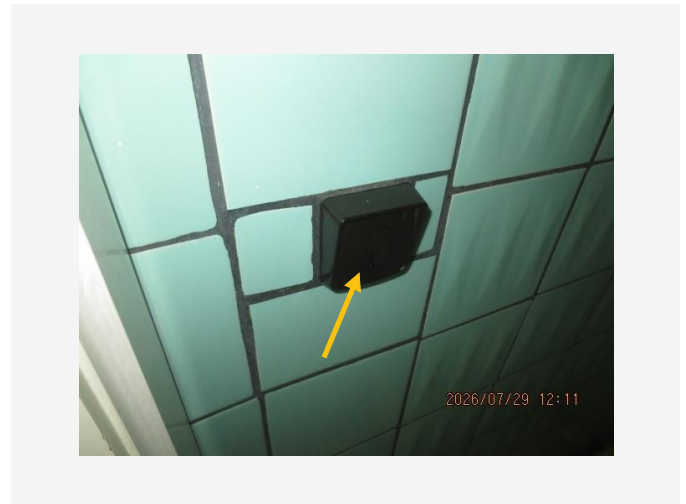
| Fiche 8: schakelaars in bakeliet ruimtes niveau ' 0'..... | 43 |

| Identificatiemethode | De asbestdeskundige beoordeelt het materiaal als asbestverdacht en dus asbesthoudend, en dit zonder monstername.<br><br>Motivatie: De monstername brengt andere schade aan dan schade die inherent is aan de monstername. |
| Opmerking | schakelaars en lampenhouders in ruimtes niveau ' 0 ' |
