Asbestinventarisatetest

Bosstraat 18, 3680 Maaseik

Attestnummer : 20241115-000188.000

Niet-asbestveilig

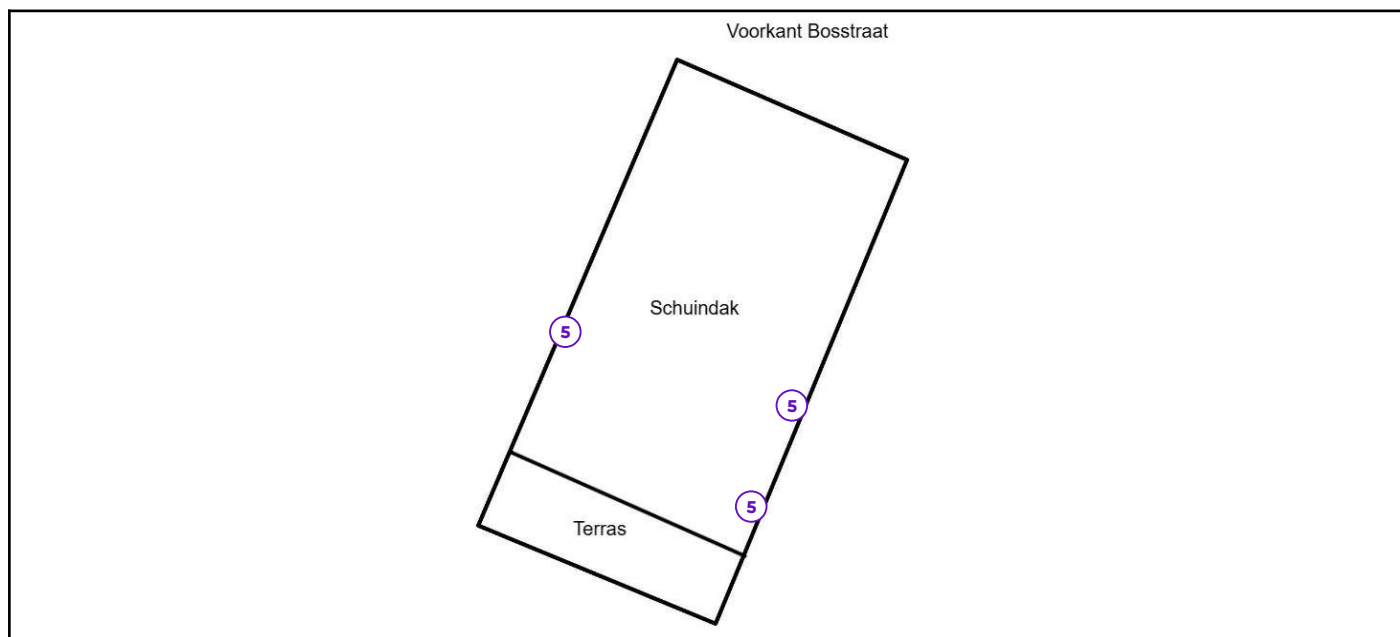
Plan 1.16: Dak

Beschrijving	Type	Actie
5. Alle Schouwen: mogelijke asbesttoepassing niet inspecteerbaar	Beperking	-

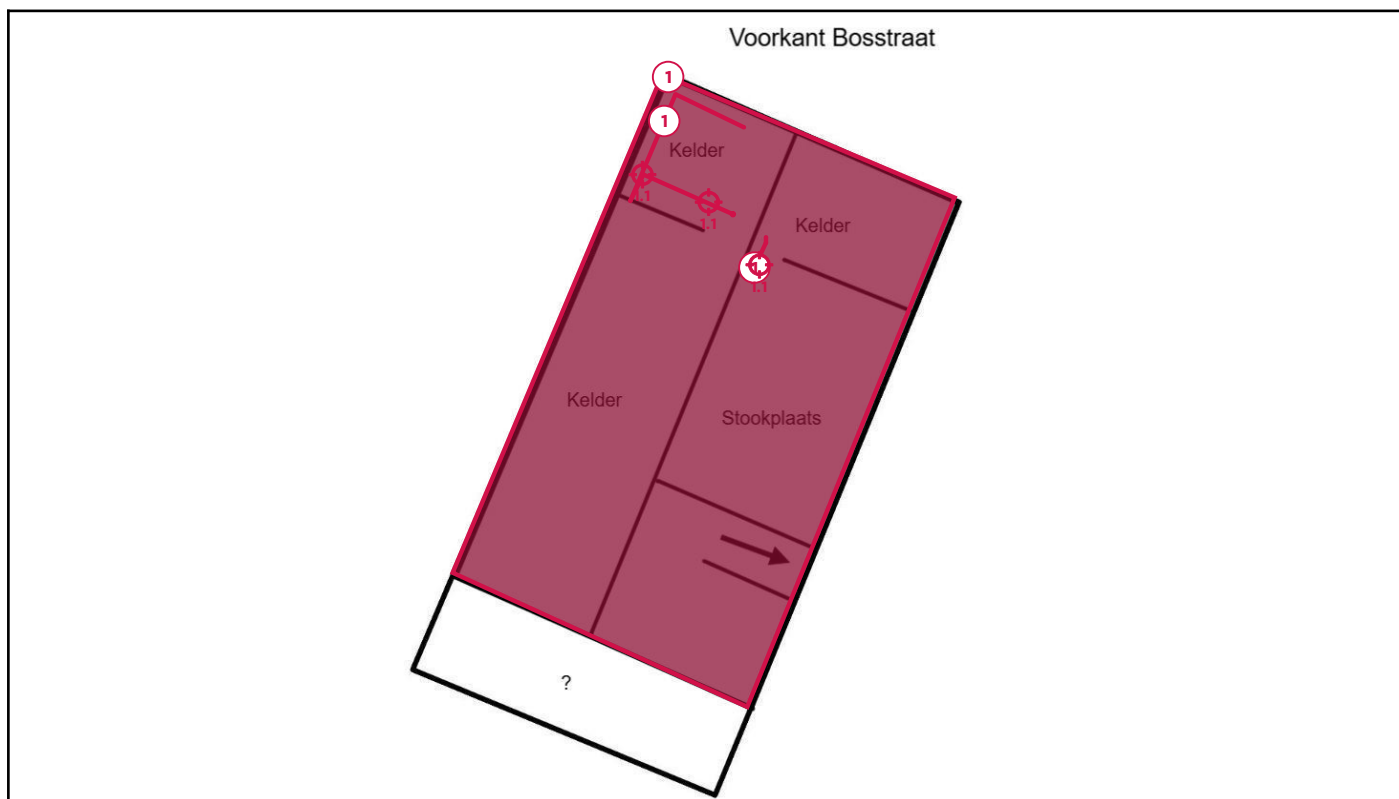
Plan 2.3: Kelder deel 3

Beschrijving	Type	Actie
1. Leidingisolatie afval kelder: stukken buis en stof over heel de kelder	Asbestmateriaal	Dringend verwijderen
1.1 Code: M9	Puntmonster	-

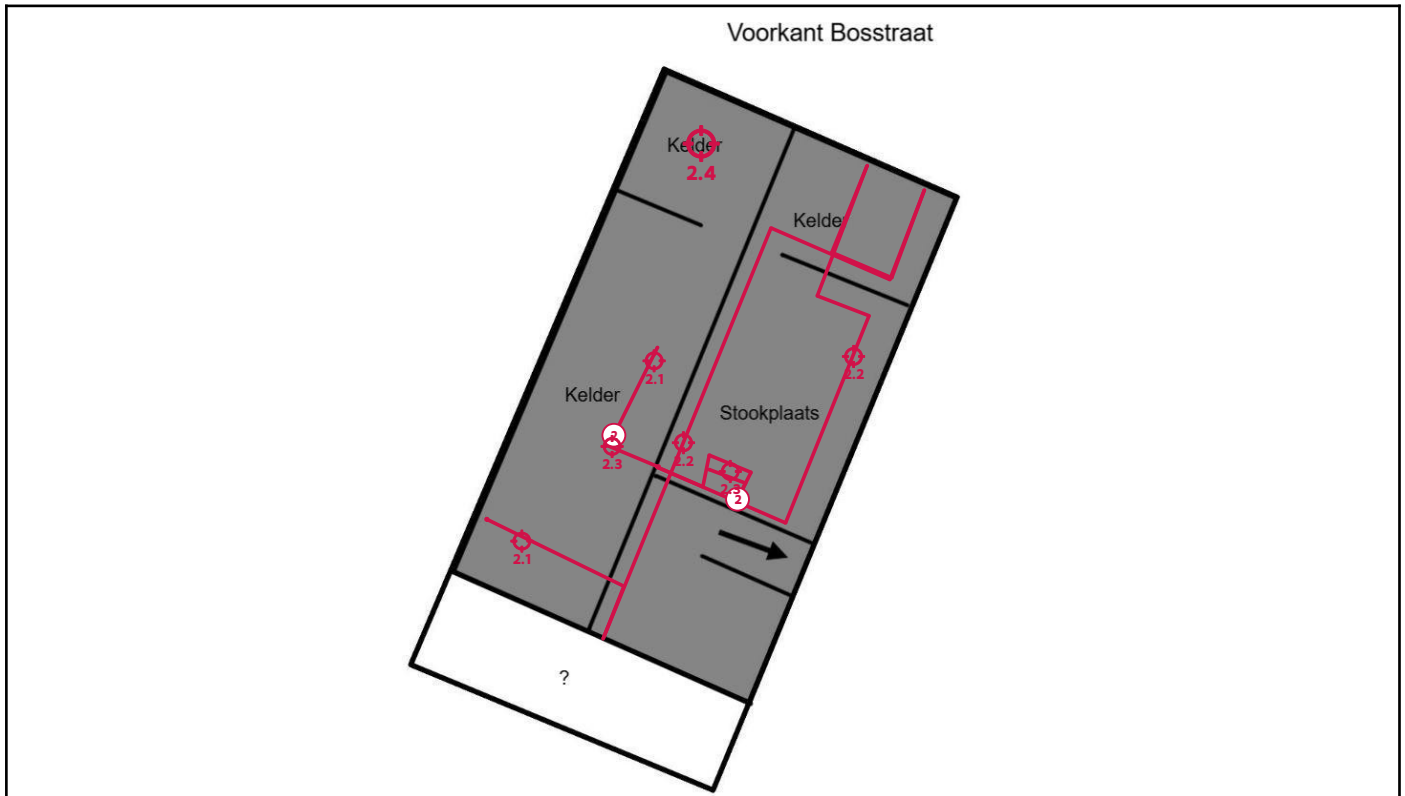
Plan 2.5: Kelder deel 5

Beschrijving	Type	Actie
2. Leidingisolatie kelder	Asbestmateriaal	Dringend verwijderen
2.1 Code: M6 recht 1	Mengmonster	-
2.2 Code: M8 recht 2	Mengmonster	-
2.3 Code: m7 bocht	Mengmonster	-
2.4 Code: m9 (zie ander fiche)	Puntmonster	-

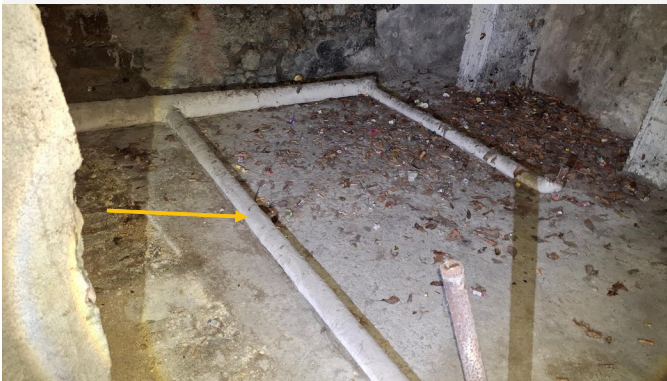
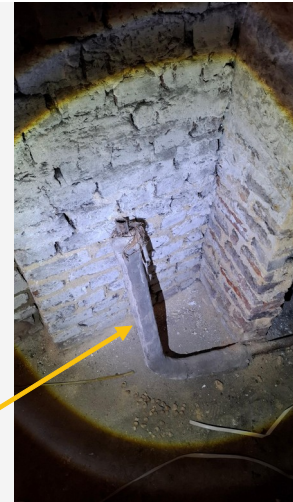
Fiche 1: Leidingisolatie afval kelder: stukken buis en stof over heel de kelder

Asbestmateriaal - afvalstof

Het asbestmateriaal valt onder de mijlpaal van 2040.

#	Type	Referentie	Resultaat
1.1	Puntmonster	M9	Amosiet

Beschrijving	Leidingisolatie afval kelder: stukken buis en stof over heel de kelder
Type afvalstof	Betreft stock-voorraad of gedemonteerde asbestmaterialen
Aanwezige resten	Over de volledige kelder vloer ligt stof en reststukken van leidingisolatie Laat de kelder volledige onderzoeken en laat al het asbest verwijderen
Omgeving	Binnen
Primaire drager	Vloer
Asbestmaterialen	<ul style="list-style-type: none">In-situ afwerkingslagen - Thermische isolatie
Bindmiddel van asbestmateriaal	Gips - kalk
Gebondenheid op basis van bindmiddel	Niet-hechtgebonden
Hoeveelheid (gewicht - aantal)	<ul style="list-style-type: none">100,00 kg - 1 stuk
Totaal gewicht	100,00 kg
Eenvoudig bereikbaar	Ja
Identificatiemethode	Vaststelling met monstername
Opmerking	Hoeveelheid is een ruwe inschatting

Dringend verwijderen

- Scherm in afwachting van verwijdering het asbestafval af van luchtstromingen en verstoring: bijvoorbeeld door het te verpakken, te fixeren, af te dekken, signalisatie - afbakening aan te brengen, ...
- Sluit de ruimte luchtdicht af en vermijd het betreden van de ruimte in afwachting van verwijdering.
- Verwijder het asbestafval.
- Vermijd het bewerken of het intensief betreden (belopen, rijden, ...) van de verontreinigde zone. Is dit niet mogelijk vraag dan advies aan een erkend bodemsaneringsdeskundige voor verdere maatregelen.
- Baken de gecontamineerde zone verder af met kleefmonsters.
- Voer buitenluchtmetingen uit om actuele blootstellingsrisico's in de buitenlucht te monitoren.
- Voer binnenluchtmetingen uit om actuele blootstellingsrisico's in de binnenlucht te monitoren.
- Voer bijkomende staalname(s) uit.

- Hermetische zone (erkend asbestverwijderaar)

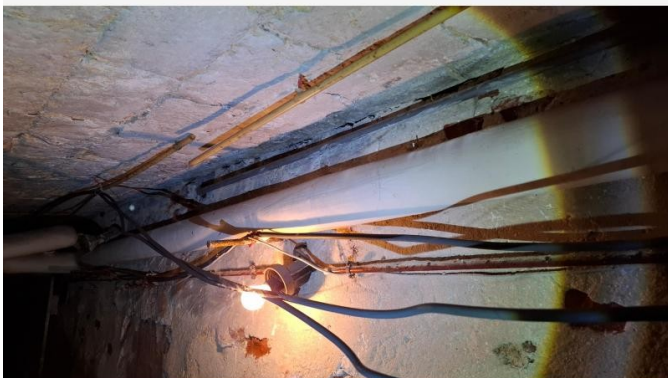
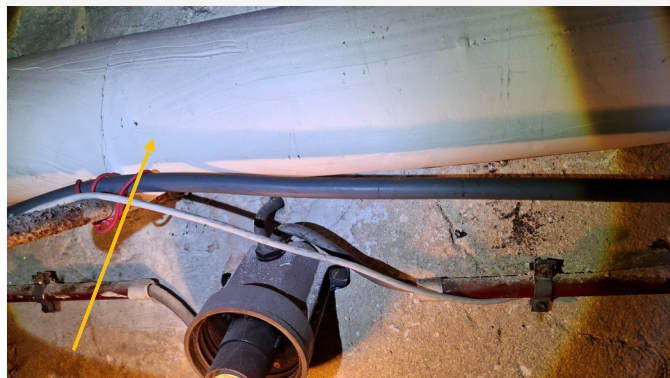
Het asbestmateriaal valt onder de mijlpaal van 2034.

Eindbeoordeling materiaalrisico	Hoog materiaalrisico en/of hoge kans op vezelvrijgave
---------------------------------	---

Gebondenheid	Categorie 2: niet-hechtgebonden met matrix
Asbestsoort (vezeltype)	Amfibool aanwezig, uitgezonderd crocidoliet
Asbestconcentratie	Hoog ($\geq 50\%$)
Afschermingsgraad van het gehele materiaal	Geheel of deels (ook) vrij aan de binnenlucht
Toestand van het materiaal	Matig beschadigd, matig verweerd

#	Type	Referentie	Resultaat
2.1	Mengmonster	M6 recht 1	Geen asbest
2.2	Mengmonster	M8 recht 2	Geen asbest
2.3	Mengmonster	m7 bocht	Geen asbest
2.4	Puntmonster	m9 (zie ander fiche)	Amosiet

Beschrijving	Leidingisolatie kelder
Omgeving	Binnen
Primaire drager	HVAC infrastructuur en uitrusting
Asbestmateriaal	In-situ afwerkingslagen - Thermische isolatie
Bindmiddel van asbestmateriaal	Gips - kalk
Gebondenheid op basis van bindmiddel	Niet-hechtgebonden
Hoeveelheid (lengte - omtrek - dikte - aantal)	<ul style="list-style-type: none">• 43,00 m - 35,00 cm - 4,00 cm - 1 stuk
Totaal volume	0,602 m ³
Eenvoudig bereikbaar	Ja
Bevestigingswijze	<ul style="list-style-type: none">• Verlijmd, ingegoten, versmeerd
Identificatiemethode	Vaststelling met monsternamen
Destructieve handeling voor identificatie	Nee

Opmerking	<p>Hoeveelheid is een ruwe inschatting</p> <p>De leidingen zouden geen asbest bevatten volgens de 3 mengstalen MAAR de gedemonteerde buizen bevatten wel asbest.</p> <p>Het kan goed zijn dat er ook nog oude leidingisolatie aanwezig is in de buizen die in gebruik zijn.</p> <p>Vandaar dat deze zijn opgenomen als asbesthoudend.</p> <p>Laat de volledige buizen verder onderzoeken zodat er met 100% zekerheid kan gezegd worden waar er asbest in zit en waar niet.</p> <p>Zonder verder onderzoek beschouwt u alle types van leidingisolatie als asbesthoudend.</p> <p>Verwijder de volledige asbesttoepassing en maak de kelder volledig proper.</p> <p>Laat deze werken uitvoeren door een erkend asbestverwijderaar.</p> <p>Zij kunnen de gepaste verwijderings methode bepalen voor deze situatie.</p> <p>Informeer u voldoende en wees op de hoogte van de risico's bij verwijdering.</p> <p>Zorg er voor dat ALLE resten mee worden verwijderd en dat de bodem/vloer/ruimte volledig proper wordt achtergelaten</p> <p>Meer info zie: https://ovam.vlaanderen.be/voorzorgsmaatregelen-bij-asbestverwijdering en de toelichtingen achteraan beschreven in dit attest.</p>

Dringend verwijderen

- Sluit de ruimte luchtdicht af en vermijd het betreden van de ruimte.
- Scherm in afwachting van verwijdering het asbestmateriaal af van luchtstromingen en verstoring: bijvoorbeeld door het te verpakken, te fixeren, af te dekken, signalisatie - afbakening aan te brengen, ...
- Verwijder dit asbestmateriaal zo snel mogelijk. Volg de toestand goed op.
- Voer bijkomende staalname(s) uit.

- Hermetische zone (erkend asbestverwijderaar)
Laat deze werken uitvoeren door een erkend asbestverwijderaar.
Zij kunnen de gepaste verwijderings methode bepalen voor deze situatie.
Informeel u voldoende en wees op de hoogte van de risico's bij verwijdering.
Zorg er voor dat ALLE resten mee worden verwijderd en dat de bodem/vloer/ruimte volledig proper wordt

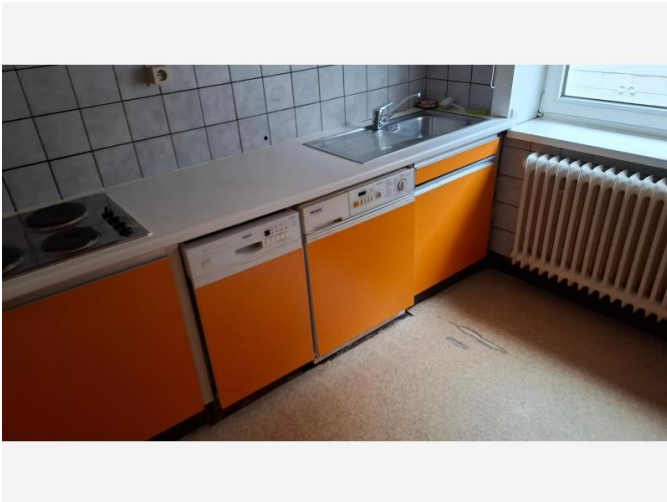
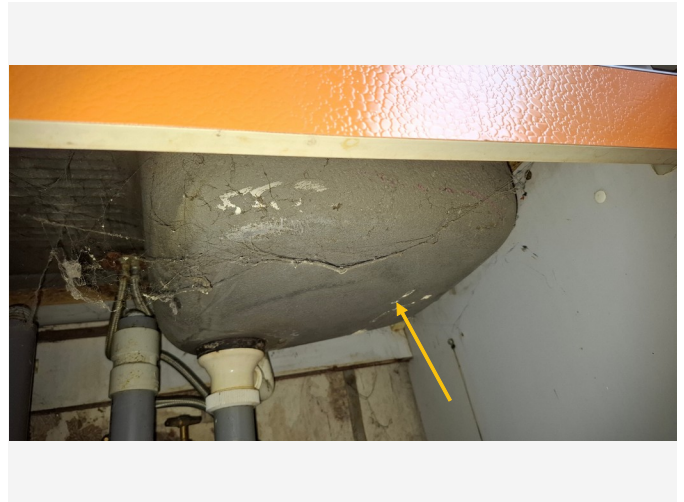
Het asbestmateriaal valt onder de mijlpaal van 2040.

Eindbeoordeling materiaalrisico	Laag materiaalrisico en/of verlaagde kans op vezelvrijgave
---------------------------------	--

Gebondenheid	Categorie 1: hechtgebonden in oorsprong
Asbestsoort (vezeltype)	Amfibool aanwezig, uitgezonderd crocidoliet
Asbestconcentratie	Laag (< 50%)
Afschermingsgraad van het gehele materiaal	Geheel of deels (ook) vrij aan de binnenlucht
Toestand van het materiaal	Licht beschadigd, licht verweerd. Intact calciumsilicaatmateriaal of categorie III 'gebondenheid'

Beschrijving	Verf/couting onderkant pompbak
Omgeving	Binnen
Primaire drager	Inrichting (meubilair, ...)
Asbestmateriaal	In-situ afwerkingslagen - Verf, coating
Bindmiddel van asbestmateriaal	Kunststof of -hars
Gebondenheid op basis van bindmiddel	Hecht
Hoeveelheid (oppervlakte - aantal)	<ul style="list-style-type: none">• 0,50 m² - 1 stuk
Totale oppervlakte	0,50 m ²
Eenvoudig bereikbaar	Ja
Bevestigingswijze	<ul style="list-style-type: none">• Verlijmd, ingegoten, versmeerd
Identificatiemethode	Vaststelling zonder monstername Motivatie: Op vraag van de eigenaar-opdrachtgever werd geen monstername uitgevoerd
Destructieve handeling voor identificatie	Nee
Opmerking	Hoeveelheid is een ruwe inschatting.

Zorgvuldig beheren

- Zorg voor een veilig beheer. Vermijd het beschadigen van het asbestmateriaal. Controleer de toestand jaarlijks op wijzigingen.
- Scherm in afwachting van verwijdering het asbestmateriaal af van luchtstromingen en verstoring: bijvoorbeeld door het te verpakken, te fixeren, af te dekken, signalisatie - afbakening aan te brengen, ...
- Voer bijkomende staalname(s) uit.

- Eenvoudige handelingen: mag via doe-het-zelf of door werknemer(s) met opleidingsattest eenvoudige handelingen
Laat u bijstaan door een erkend asbestverwijderaar vooraleer u aan de werken begint.
In binnenruimtes mag u alleen hechtgebonden asbest verwijderen dat niet beschadigd is. Dat betekent dat het materiaal volledig intact is en er geen vrije asbestvezels zichtbaar zijn.
Opgelet: ook tijdens het verwijderen moet het asbest intact blijven.

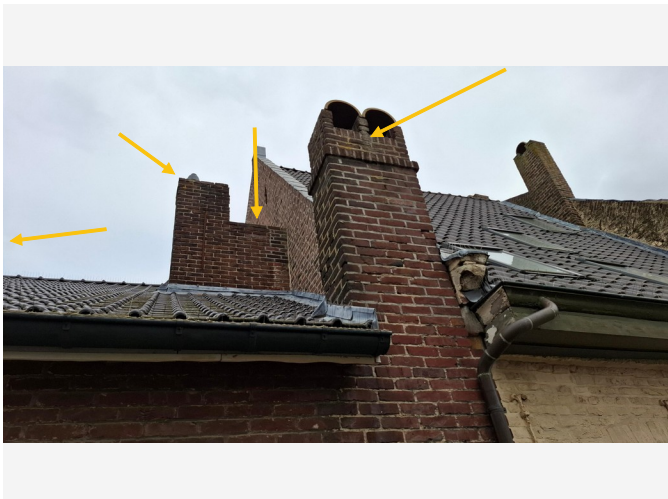
Fiche 5: Alle Schouwen: mogelijke asbesttoepassing niet inspecteerbaar

Tijdelijke beperking

Reden: Het onderzoek kan niet uitgevoerd worden binnen de bepalingen van de Welzijnswet

Uitleg van de asbestdeskundige: In de schouw kan mogelijks een asbesttoepassing zijn verwerkt: zoals een asbestcement buis (rookgasafvoer) of ander.

De schouw is waarneembaar maar de binnenkant is niet inspecteerbaar.

Laat de schouw verder controleren en verwijder de mogelijke asbesttoepassingen.

Maak duidelijke foto's van de schouw tijdens verder onderzoek.
