# Asbestinventarisatetest

Heirweg 3/3, 3680 Maaseik

Attestnummer : 20250409-000422.000

Uitgegeven op : 09.04.2025

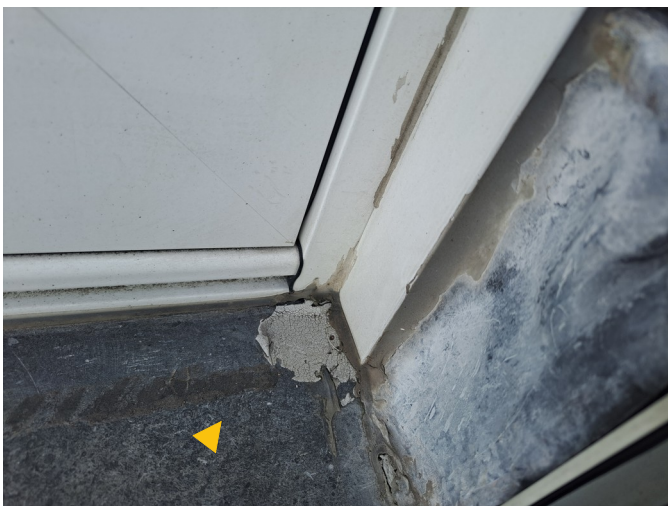
er kunnen nog onderliggende roofinglagen aanwezig zijn  
deze zijn niet nagekeken  
indien dit moest blijken later bij verwijdering adviseren we eerst hier een staal van te laten afnemen

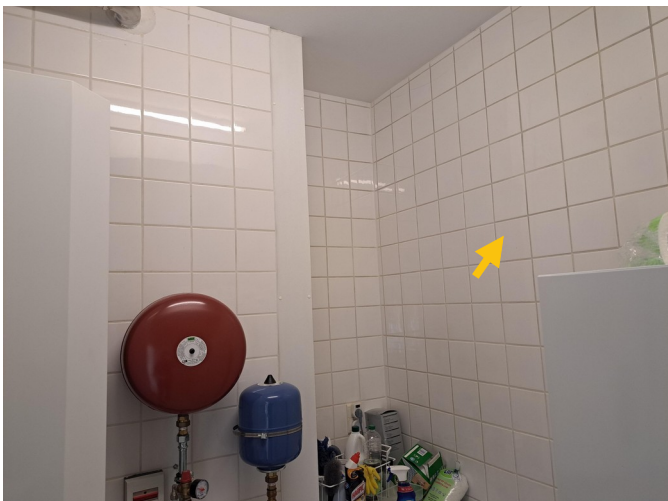
## Fiche 2: eventuele tegellijm achter wandtegels badkamer , wc en keuken

het zou kunnen dat er achter de wandtegels asbesthoudende tegellijm zit

dit echter niet visueel vast te stellen tijdens de inspectie

staalname was niet mogelijk

als later bij verwijdering blijkt dat ze niet in de mortel geplaatst zijn maar in tegellijm adviseren we om eerst een staalname te laten afnemen

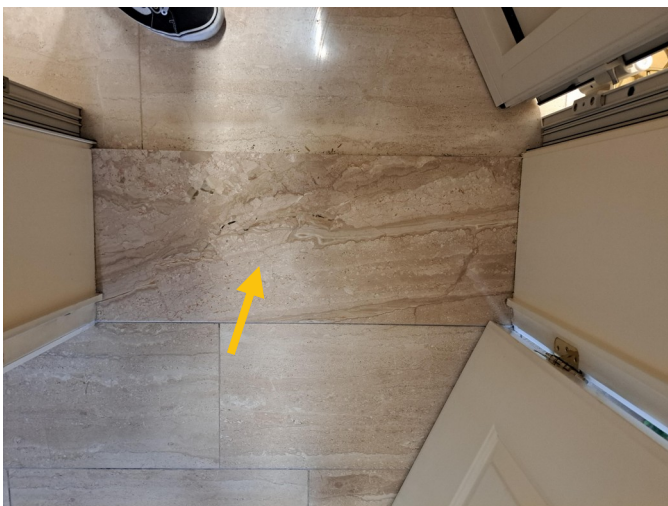
de raamtabletten en deurdorpels zijn hier niet van asbestverdacht imitatiemarmer of massal maar van natuursteen

dit te zien aan de blinkende structuur op het breukvlak

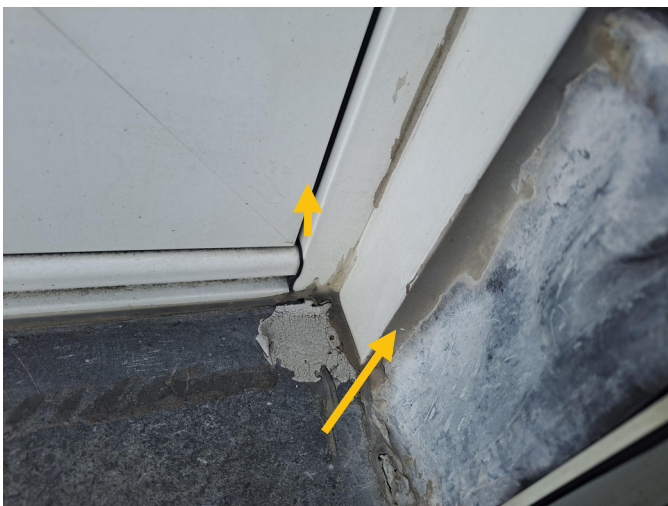
de kit is elastisch en indrukbaar wat aangeeft dat er weekmakers inzitten en geen asbestvezels anders was deze keihard geweest

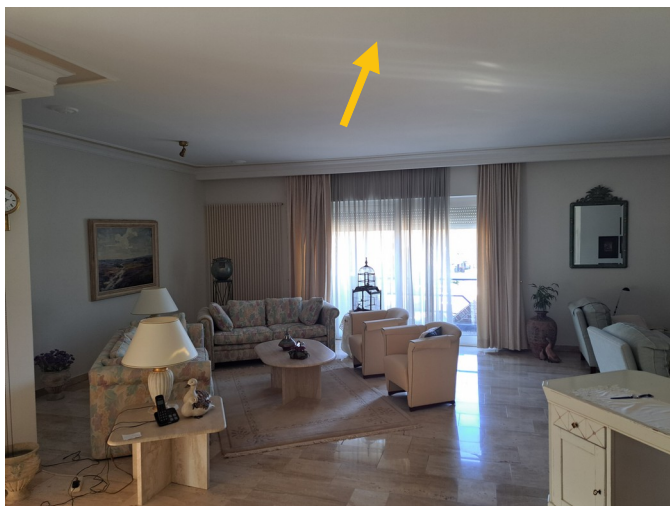
de plafonds zijn van gipskartonplaten en zijn niet asbestverdacht

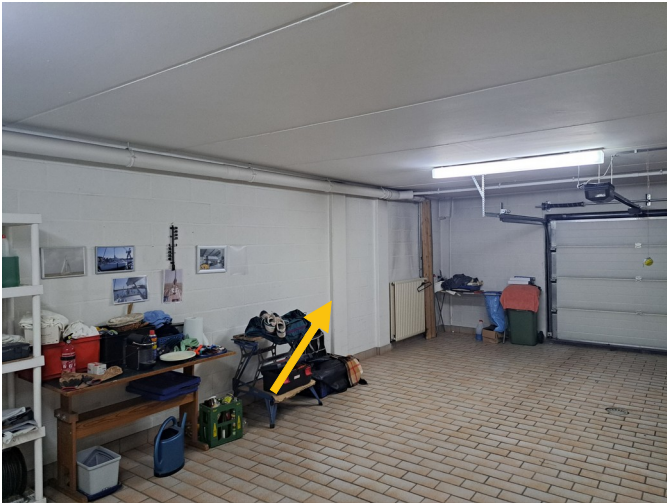
in de kelderberging is niets asbestverdachts vast te stellen

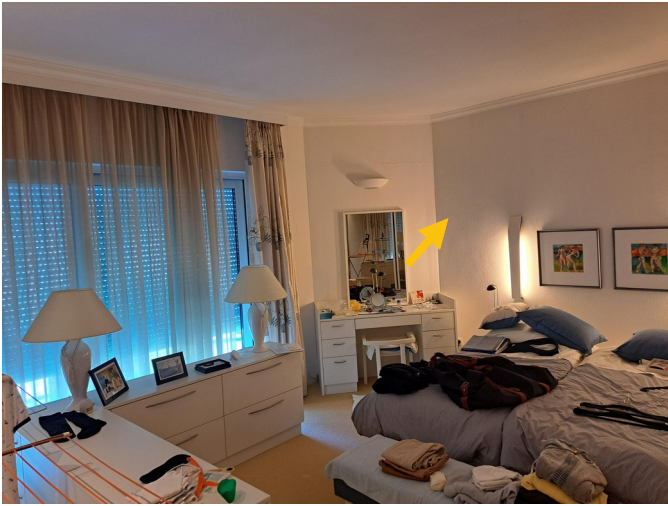
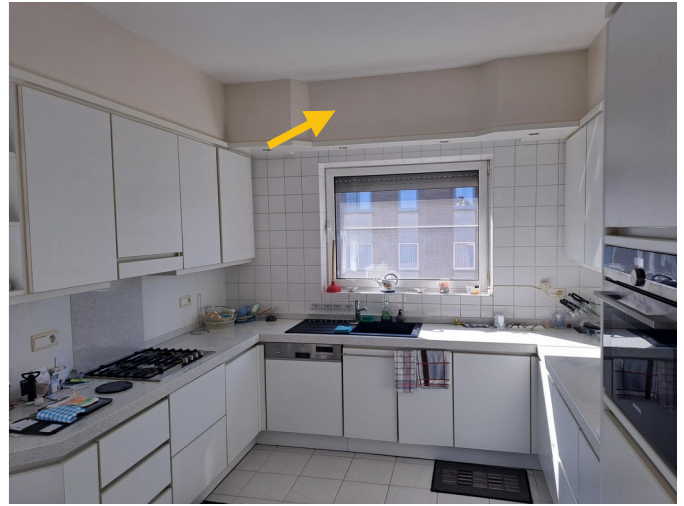
# Fiche 7: pleister wanden

Geen asbest

| # | Type | Referentie | Resultaat |
|---|---|---|---|
| 7.1 | Mengmonster | a431 | Geen asbest |

| Opmerking | alle wanden zijn gepleisterd behalve deze van de kelder |

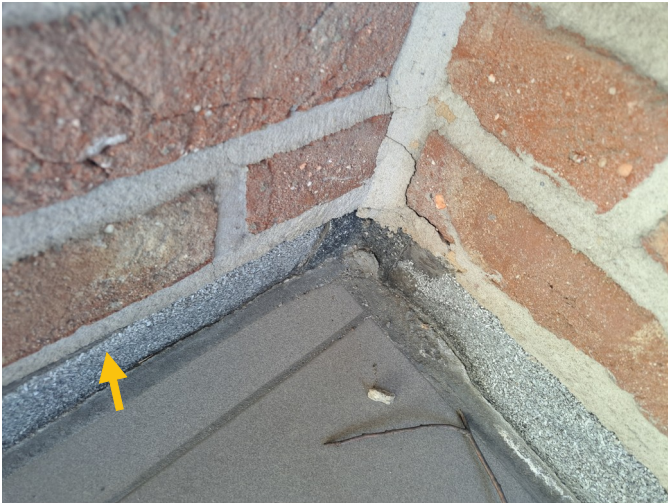
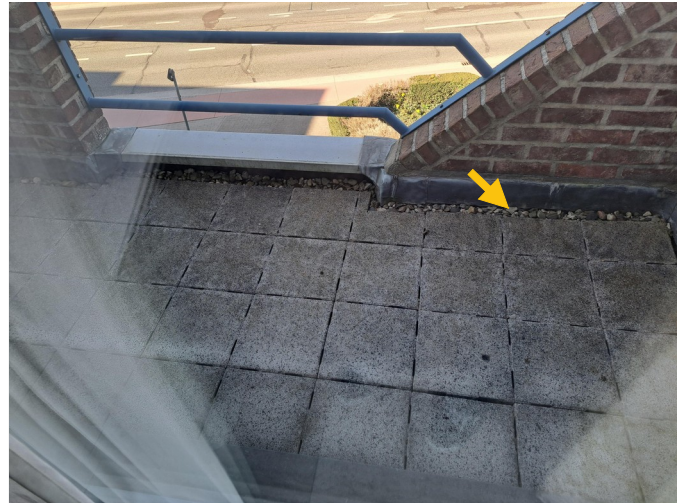
## Fiche 8: Roofing plat dak3 terrassen

Geen asbest

| # | Type | Referentie | Resultaat |
|---|---|---|---|
| 8.1 | Mengmonster | a432 | Geen asbest |

| Opmerking | <p>Deze oppervlakte, volumes en gewichten zijn niet gemeten, maar geschat op basis van een benadering van de aanwezige roofing (de opgegeven hoeveelheden mogen niet gebruikt worden als maatstaf voor heffingen). Om gevolgschade en lekkages te voorkomen en niet destructief te werk te gaan, is alleen de toplaag bemonsterd. We kunnen geen uitspraak doen over de onderliggende lagen. Bij renovatie of sloop dient er een destructief onderzoek uitgevoerd te worden van de roofing.</p> <p>2 types roofing vastgesteld op de drie terrassen</p> |
