# Asbestinventarisatetest

Langstraat 11, 3650 Dilsen-Stokkem

Attestnummer : 20260910-000168.000

**Niet-asbestveilig**

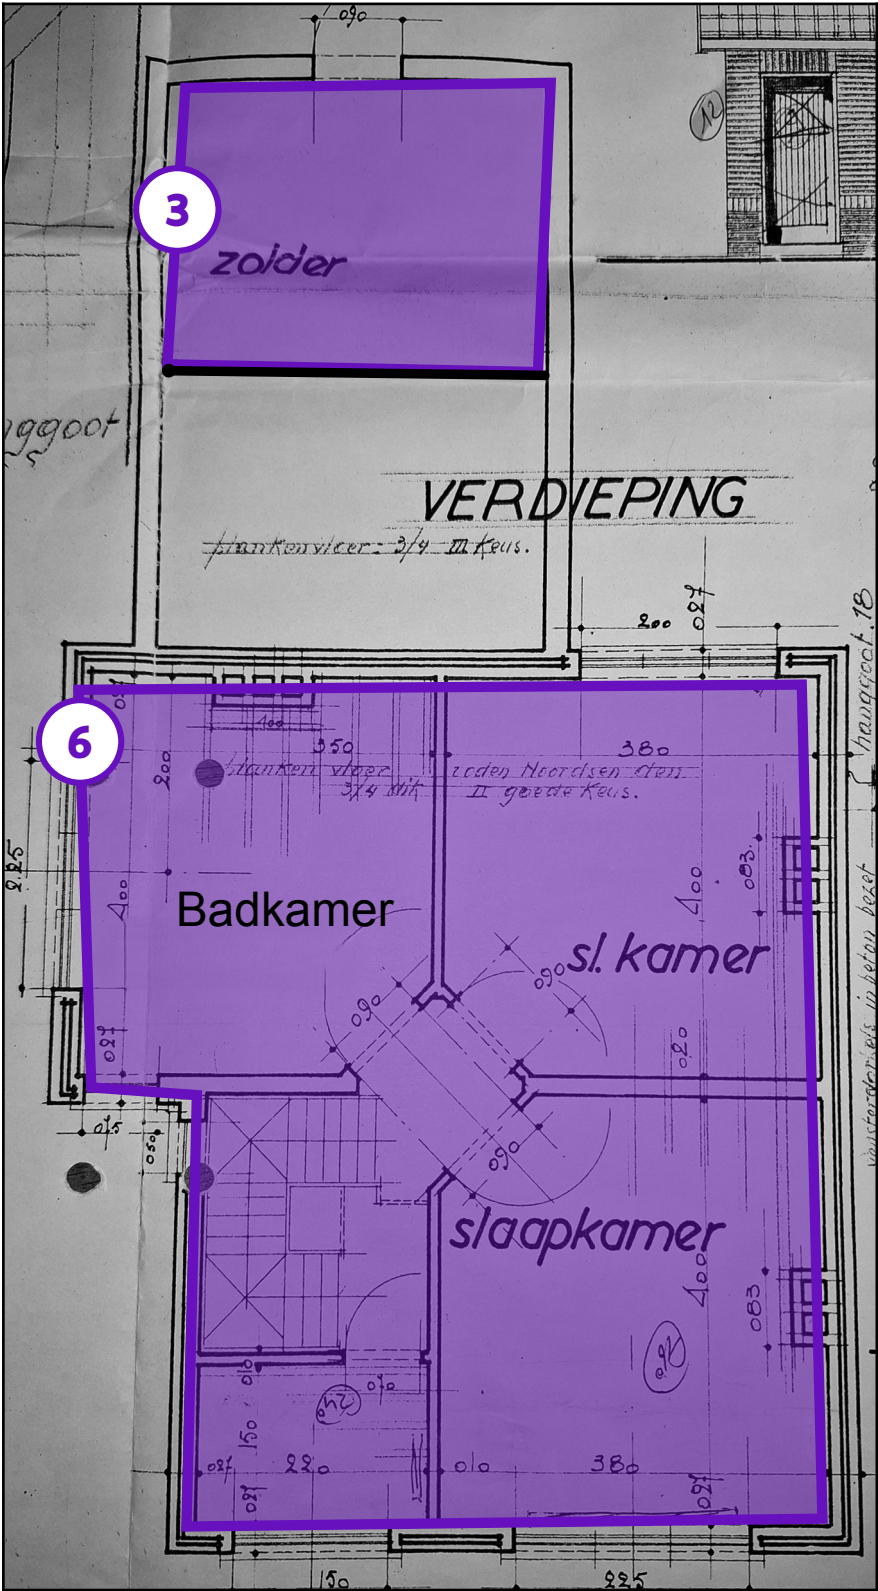
Plan 1.6: Verdiep 1 deel 1

| 3. Y) Zoldervloer niet onderzocht (isolatie op de vloer aanwezig) | Beperking | - |

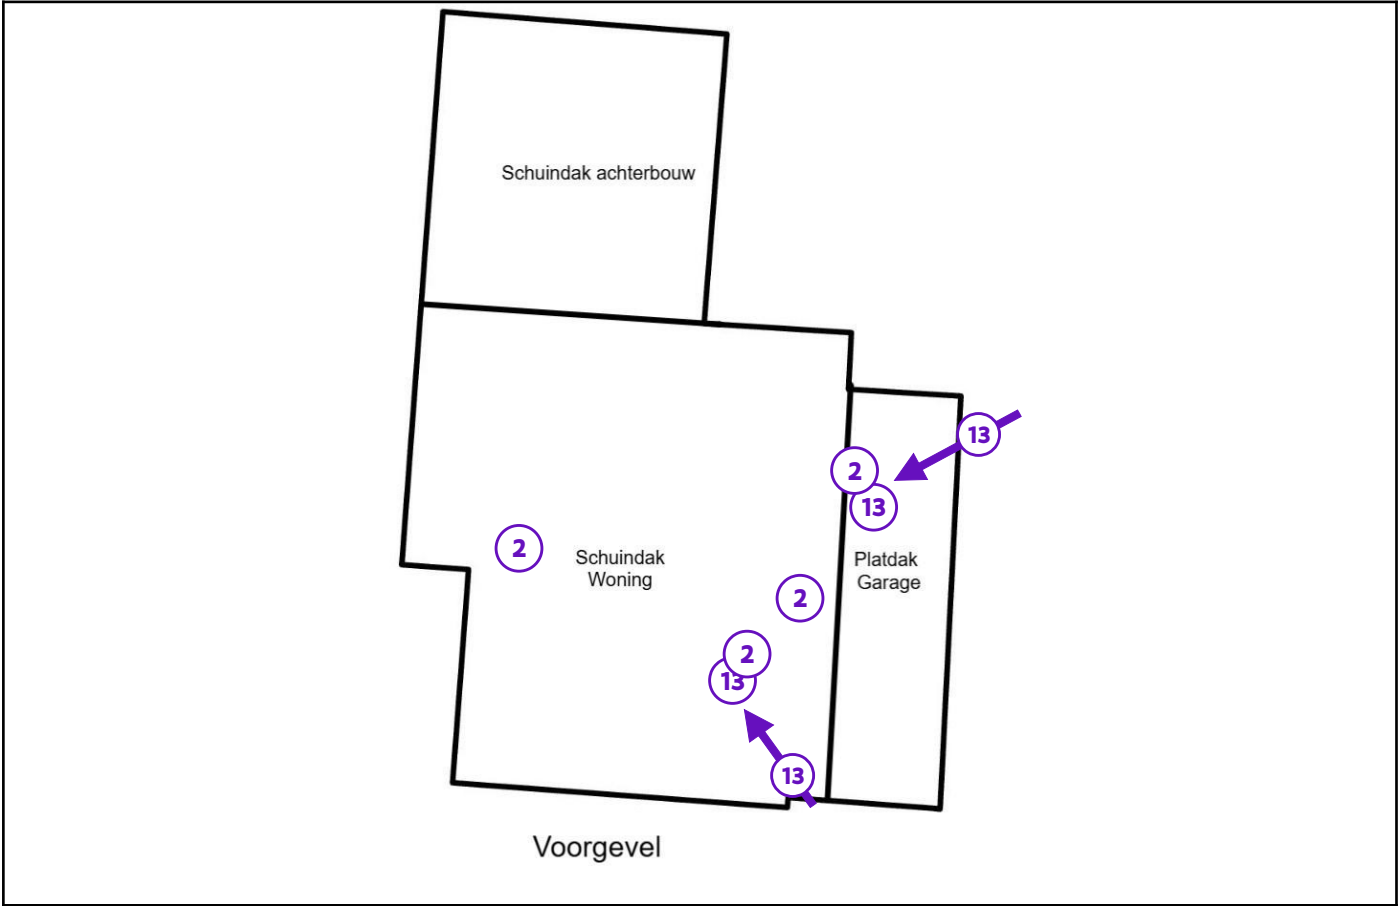
# Plan 1.12: Dak deel 3

| Beschrijving | Type | Actie |
|---|---|---|
| 2. Y) Schouw: mogelijke asbesttoepassing niet inspecteerbaar | Beperking | - |

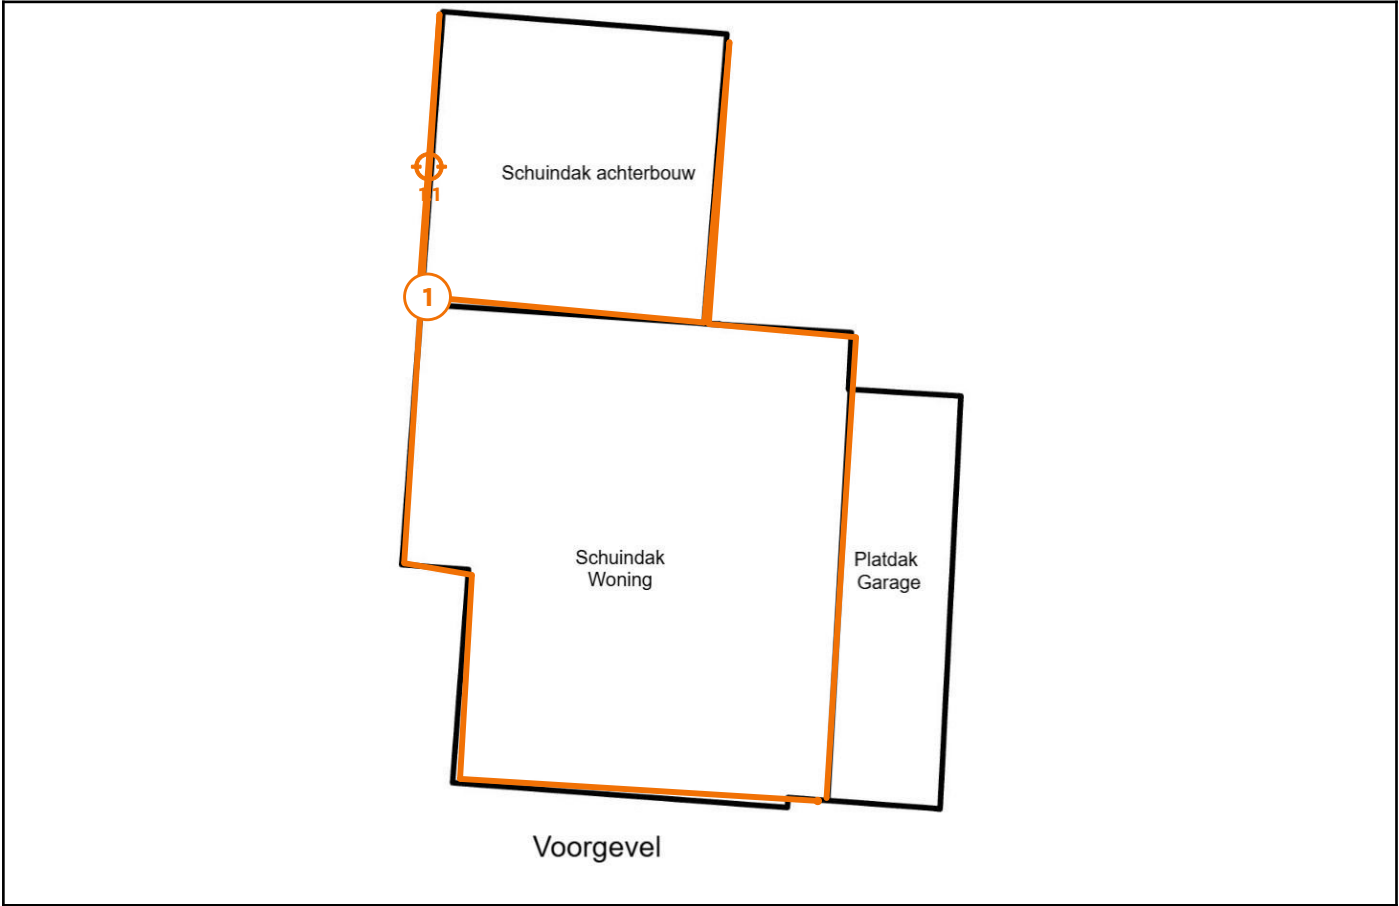
# Plan 1.13: Dak deel 4

| Beschrijving | Type | Actie |
|---|---|---|
| 1. Cementplaten dakrand woning | Asbestmateriaal | Verwijderen |
| 1.1 Code: M2 | Puntmonster | - |

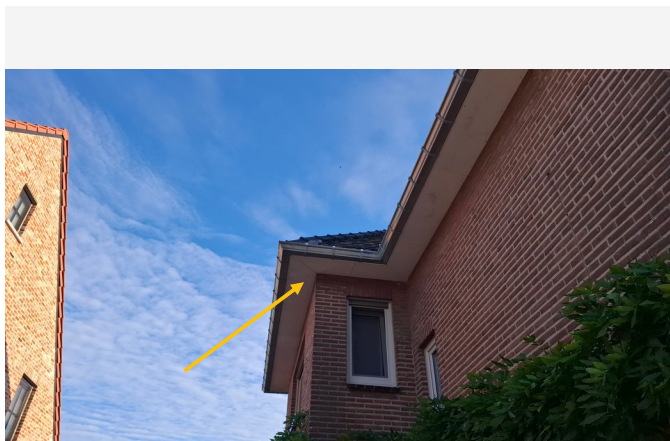
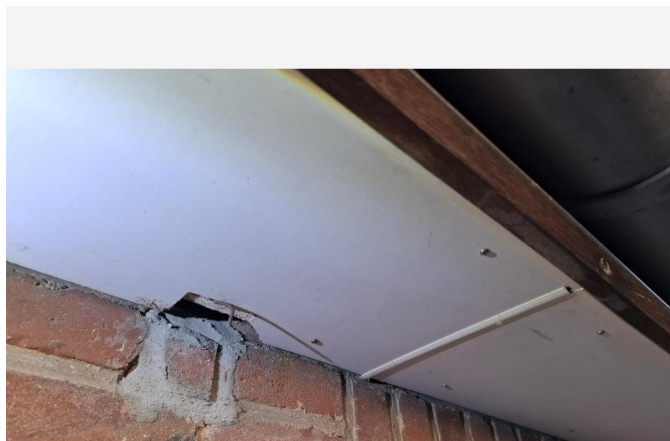
Overzichtsfoto

Detailfoto

Het asbestmateriaal valt onder de mijlpaal van 2034.

| Eindbeoordeling materiaalarisico | Laag materiaalarisico en/of verlaagde kans op vezelvrijgave |

| Asbestsoort (vezeltype) | Alleen chrysotiel aanwezig |
| Toestand van het materiaal | Licht beschadigd, licht verweerd. Intacte calciumsilicaatplaat of materiaal met categorie 3-gebondenheid |

| # | Type | Referentie | Resultaat |
|---|---|---|---|
| 1.1 | Puntmonster | M2 | Chrysotiel |

| Beschrijving | Cementplaten dakrand woning |
| Asbestmateriaal | Dak- en gevelbekleding - Nok, windveer, boeiboord |
| Hoeveelheid (oppervlakte - aantal) | <ul style="list-style-type: none"><li>• 16,00 m<sup>2</sup> - 1 stuk</li></ul> |

- Zorg voor een veilig beheer. Vermijd het beschadigen van het asbestmateriaal. Controleer de toestand jaarlijks op wijzigingen.
- Scherm in afwachting van verwijdering het asbestmateriaal af van luchtstromingen en verstoring: bijvoorbeeld door het te verpakken, te fixeren, af te dekken, signalisatie - afbakening aan te brengen, ...

- Eenvoudige handelingen: mag via doe-het-zelf of door werknemer(s) met opleidingsattest eenvoudige handelingen  
"Laat u bijstaan voor advies/hulp door een erkend asbestverwijderaar vooraleer u aan de werken begint. Volg de nodige richtlijnen en gebruik de nodige PBMs. De minimale PBMs zijn Stofmasker FFP3 of beter, Wegwerpoverall categorie 3 type 5/6), Wegwerphandschoenen of werkhandschoenen, Overschoenen,

Zorgvuldige verwijdering: Tijdens het verwijderen moet het asbest intact blijven. De toepassing niet gooien en breken.

Voor verwijdering steeds de toepassing fixeren en/of bevochtigt en stofvorming vermijden.

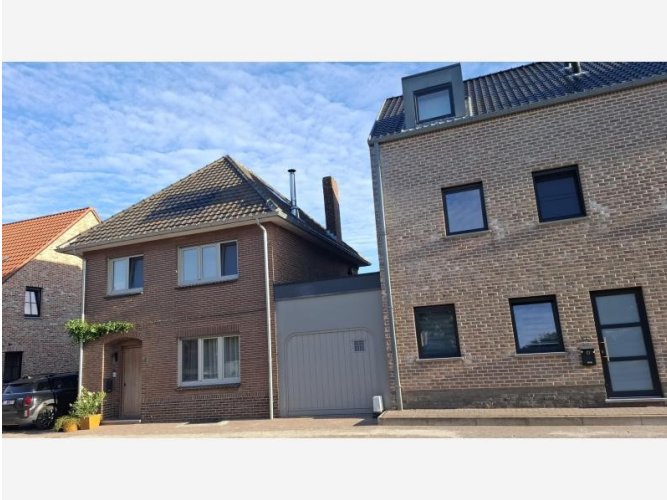
## Fiche 2: Y) Schouw: mogelijke asbesttoepassing niet inspecteerbaar

**Uitleg van de asbestdeskundige:** De schouw(en) kon niet worden onderzocht. mogelijke asbesttoepassing niet inspecteerbaar

In de schouw(en) kan mogelijks een asbesttoepassingen zijn verwerkt: zoals een asbestcement buis (rookgasafvoer) of ander.

De buitenkant van de schouwen zijn waarneembaar maar de binnenkant is niet inspecteerbaar.

Het gaat hier over alle schouwen in het gebouw (binnen en buiten)

Laat de schouwen verder controleren in een destructief onderzoek en verwijder de mogelijke asbesttoepassingen.

Maak duidelijke foto's van de schouwen tijdens verder onderzoek.

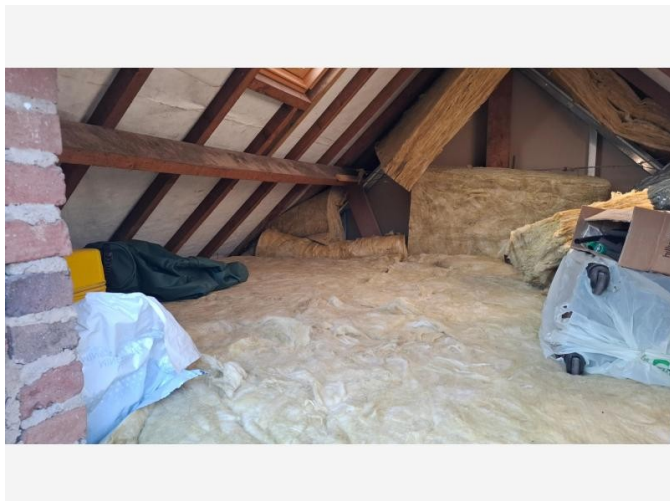
## Fiche 3: Y) Zoldervloer niet onderzocht (isolatie op de vloer aanwezig)

**Uitleg van de asbestdeskundige:** De zolder/zoldervloer kon niet volledig worden onderzocht:

Onder de isolatie op zolder kunnen zich mogelijk asbesttoepassingen bevinden.

Het is niet mogelijk om een correcte conclusie te geven of er zich asbesttoepassingen onder deze isolatie bevinden. Hiervoor zou de isolatie over heel de vloer moeten worden opgeheven om de vloer te onderzoeken.

Let op: bij de aanwezigheid van een asbestdak of na verwijdering van een asbest dak liggen er meestal veel reststukken aanwezig op de zolder (op en onder de isolatie)

Deze beperking kan worden opgelost op middellange termijn door de isolatie op te rollen en de vloer zichtbaar te maken.

Attest is bedoeld voor verkoop en de eigenaar is niet in staat om deze werken uit te voeren op korte termijn. Laat dit verder onderzoeken voor de start van werken aan het gebouw.

Laat dit verder onderzoeken.

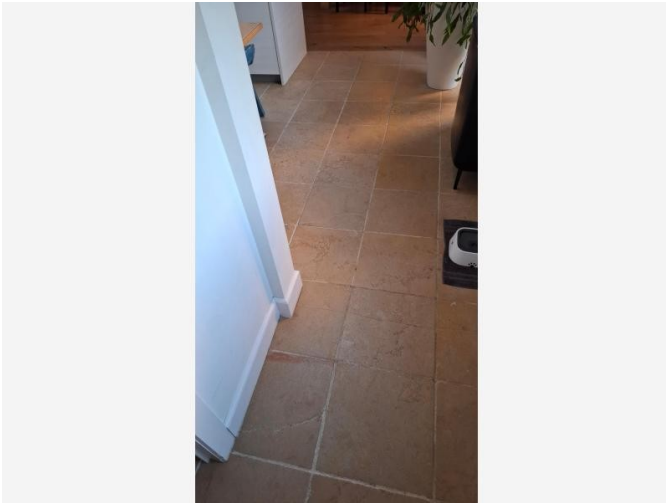
Lijmlagen bij vloertegels/vloeren:

Wand, vloertegels en vloerzeilen, vinyltegels kunnen mogelijks met asbest tegellijm zijn bevestigd.

Er zijn veel verschillende types van smeerlagen en lijmen. Een veel voorkomende asbest lijm is de zwarte lijmlaag. De asbestverdachte smeerlaag bij vloeren kan ook samengesteld zijn uit cement, zavel, gips en andere materialen.

Deze lijm en smeerlagen zijn niet onderzocht (tenzij een specifieke lijm/smeerlaag toepassing is opgenomen in een bronfiche). Dit komt omdat deze niet zichtbaar- eenvoudig bereikbaar zijn. Laat een destructief onderzoek uitvoeren om alle verschillende lijmlagen en smeerlagen in dit inspectiegebied te laten controleren.

Laat u bij vragen bijstaan door een asbestdeskundige.

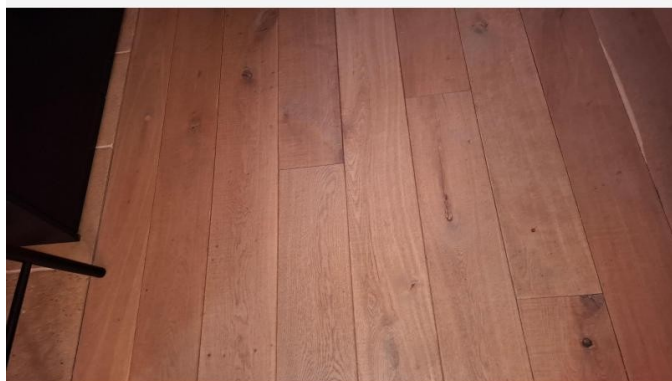
## Fiche 5: AA) Laminaat/parket/kurk: asbestverdachte toepassingen onder de vloer

Laminaat/parket/kurk (nieuwe vinyltegels): zelf is niet asbest verdacht maar onder het laminaat/parket/kurk/(nieuwe vinyltegels) kunnen mogelijks nog asbesthoudende vloerzeilen, lijmlagen, vinyltegels of andere asbesttoepassingen zijn aangebracht.

Deze toepassingen werden niet onderzocht: niet zichtbaar- eenvoudig bereikbaar.

Laat een destructief onderzoek uitvoeren om alle verschillende toepassingen onder de laminaten/parket/kurk/(nieuwe vinyltegels) vloeren van dit inspectiegebied verder te onderzoeken.

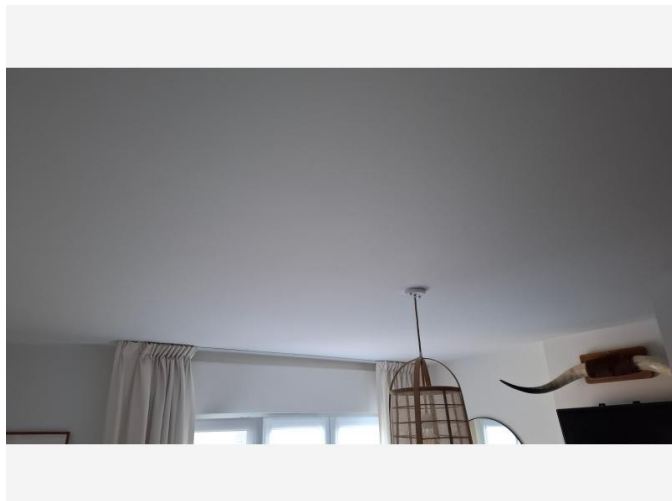
## Fiche 6: A) Gipskartonplaten muren en/of plafonds niet verdacht

Gipskartonplaten (zoals gyproc) is een niet asbestverdacht materiaal.

Sommige muren en /of plafonds met deze platen zijn afgewerkt.

Het kan zijn dat er achter het gipskartonplaten plafond of muren asbesttoepassingen aanwezig zijn maar deze zijn niet zichtbaar of inspecteerbaar. Laat dit verder onderzoeken in een destructief onderzoek.

LET OP: Andere vormen van gipsplaten kunnen mogelijks wel verdacht zijn.

De afsmeerlagen (bijvoorbeeld aan de voegen tussen gipskartonplaten) met als bindmiddel gips zijn asbestverdacht. De afsmeerlagen zijn niet waarneembaar en werden dus niet onderzocht. (Tenzij dat de afsmeerlagen toch in een aparte bronfiche zijn opgenomen) Laat dit verder onderzoeken en neem bijkomende stalen.

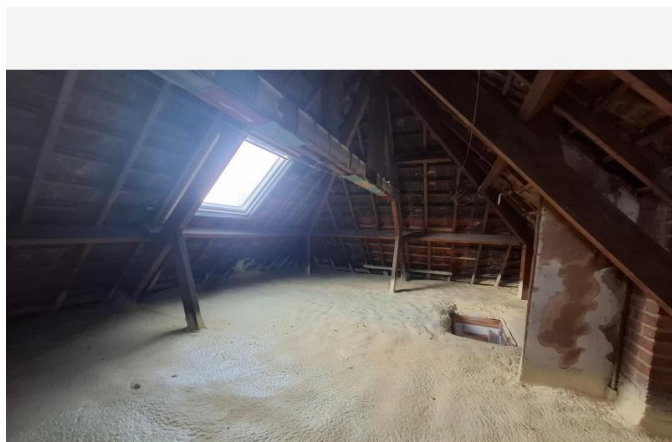
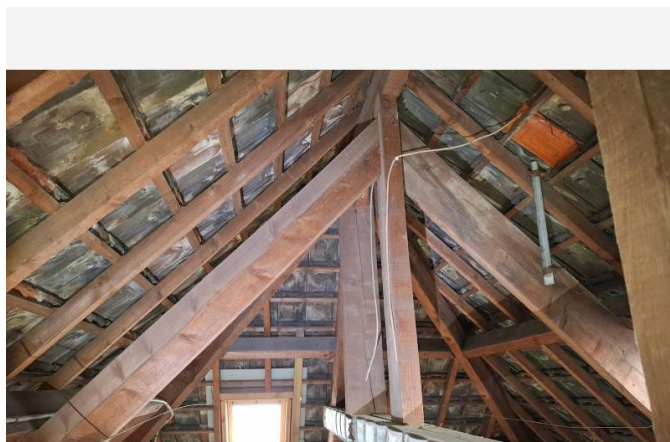
## Fiche 20: Z) Geen onderdak aanwezig schuindak boven woning

| <p>Fiche 20: Z) Geen onderdak aanwezig schuindak boven woning</p> | <p>Er werd geen onderdak vastgesteld onder de dakbedekking.</p> <p>langs binnen werd het onderdak gecontroleerd.</p> <p>Dit is een plaatselijk controle (op 1 plaats), mogelijks kan het type onderdak verschillen op een andere plaatsen. Laat die verder onderzoeken.</p> <p>Let op: (algemene tekst)</p> <p>-Het kan zijn dat er op ander plaatsen onder het schuine dak wel asbestverdachte platen of toepassingen werden aangebracht. Er zijn bij sommige daken meerdere typen onderdaken aangebracht. (bijvoorbeeld verschillend dak aan de voor en achterkant)</p> <p>-Het kan zijn dat er onder het niet verdachte onderdak nog een oud asbestverdachte onderdak aanwezig is. (niet zichtbaar) Soms komt het voor dat langs buiten en langs binnen het dak is afgewerkt met nieuwe materialen waardoor een oud onderdak dat hiertussen in zit niet meer zichtbaar is.</p> <p>-Het kan zijn dat er nog resten aanwezig zijn van afbraak werken van een oud asbestverdacht (onder)dak.</p> <p>Laat een destructief onderzoek doen om 100% zeker te zijn dat alle asbesttoepassingen in en rondom het dak worden/zijn gevonden.</p> | <p>Plan 1.11: Dak deel 2</p> |
