# Asbestinventarisatetest

Kogelstraat 5/21, 3590 Diepenbeek

Attestnummer : **20260907-000254.000**

Uitgegeven op : **07.09.2026**

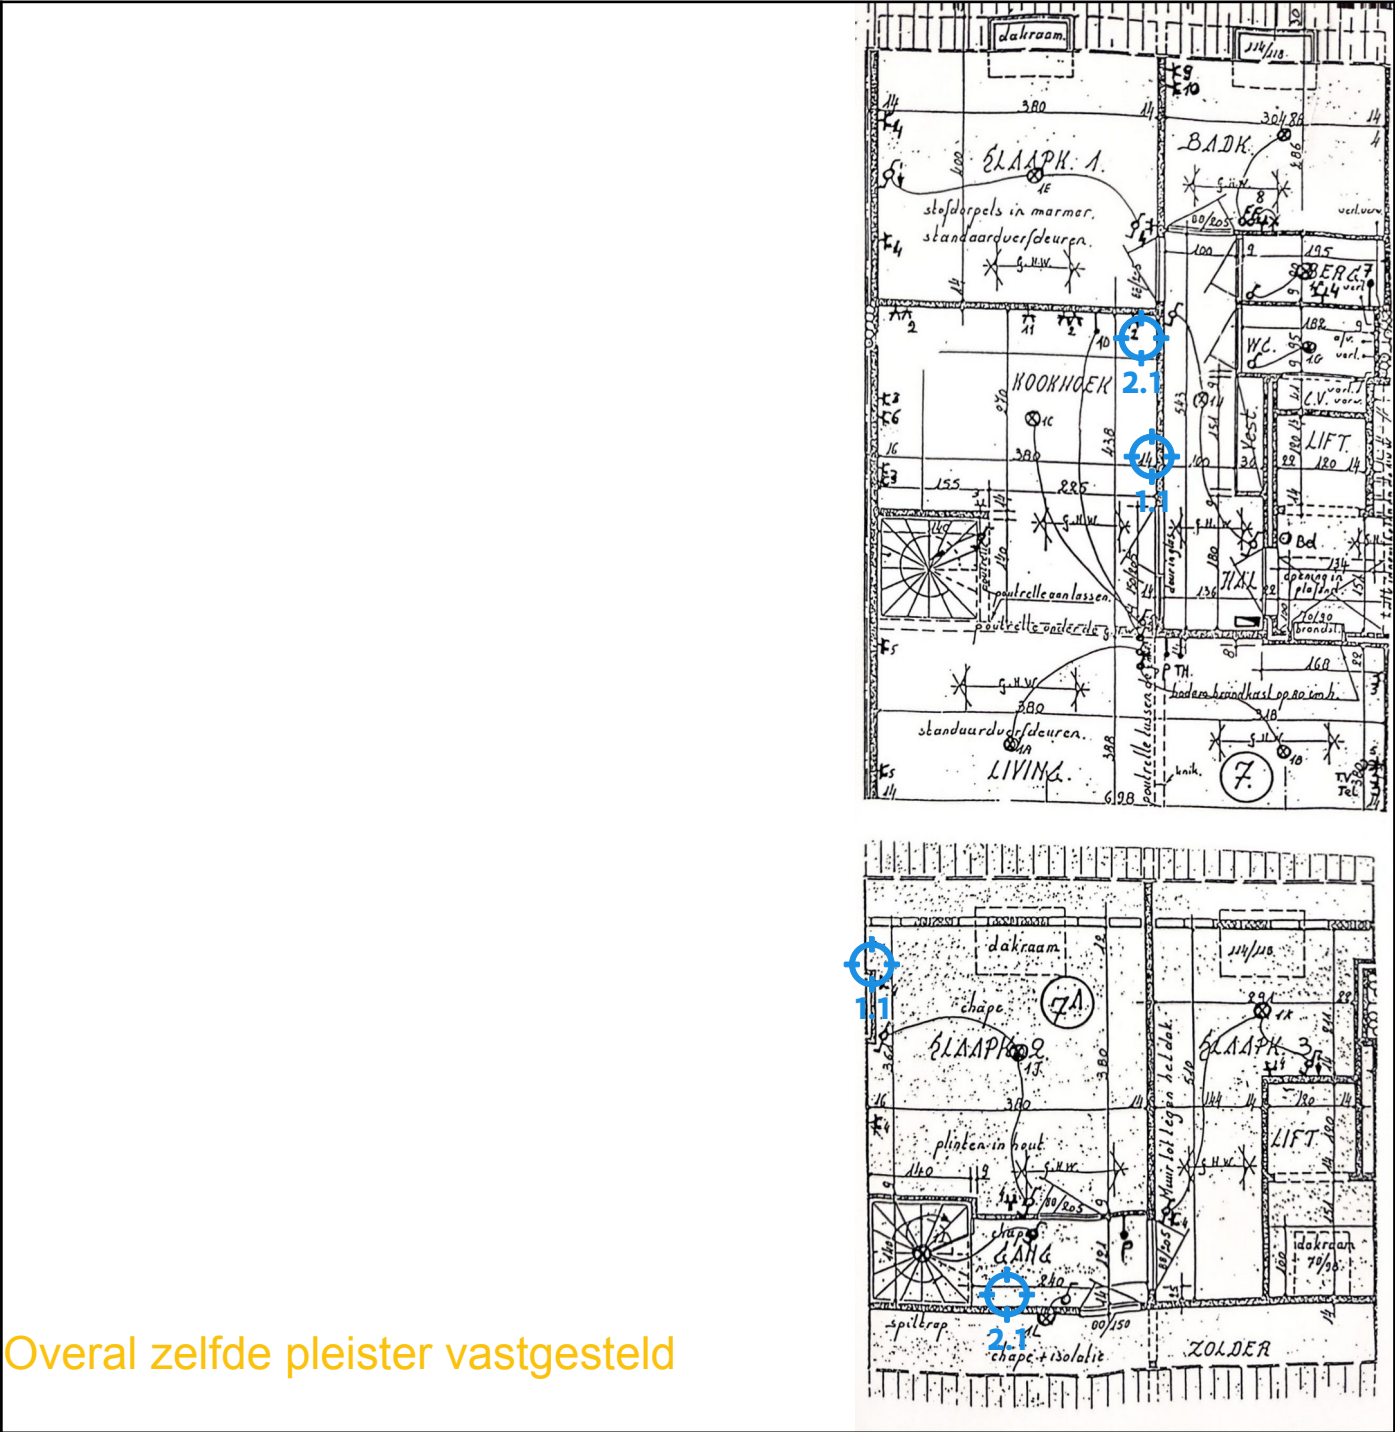
Plan 1.1: Scan\_20260902\_102430

| Beschrijving | Type | Actie |
|---|---|---|
| 1. Pleisterwerk muren | Geen asbest | - |

| 2. Pleister Plafonds | Geen asbest | - |

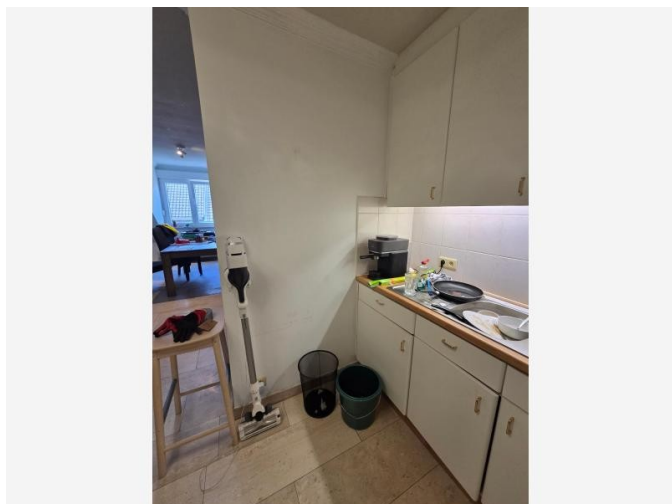
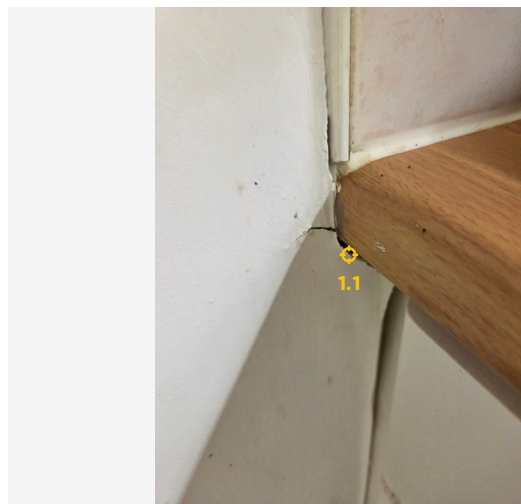
## Fiche 1: Pleisterwerk muren

Geen asbest

| # | Type | Referentie | Resultaat |
|---|---|---|---|
| 1.1 | Mengmonster | 01 | Geen asbest |

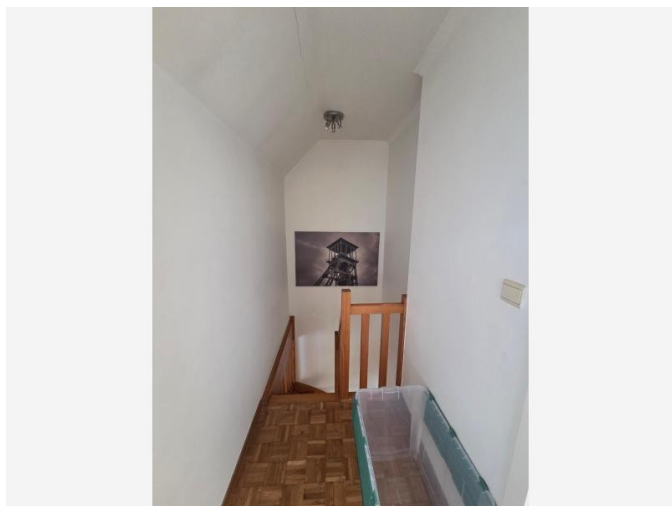
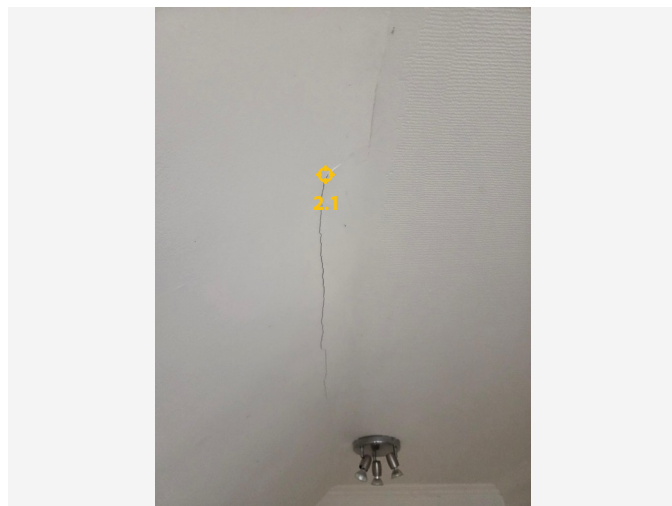
## Fiche 2: Pleister Plafonds

Geen asbest

| # | Type | Referentie | Resultaat |
|---|---|---|---|
| 2.1 | Mengmonster | 02 | Geen asbest |

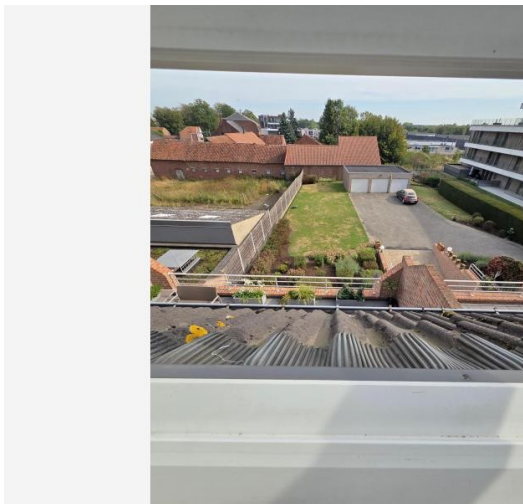
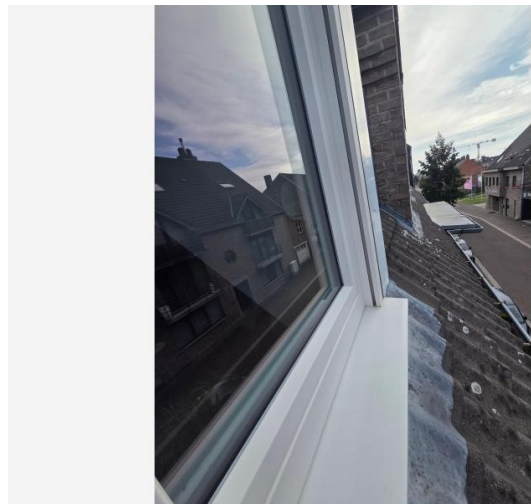
### Fiche 3: Dakbedekking

| Beschrijving | Notitie | Terug te vinden op plannen |
|---|---|---|
| Fiche 3: Dakbedekking | Behoort tot GD | - |

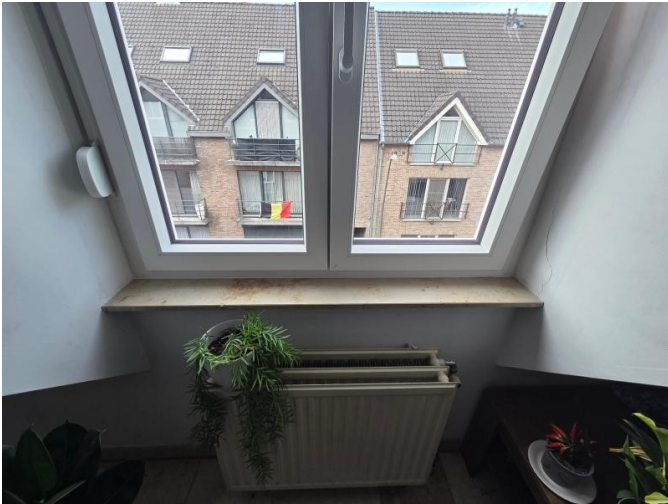
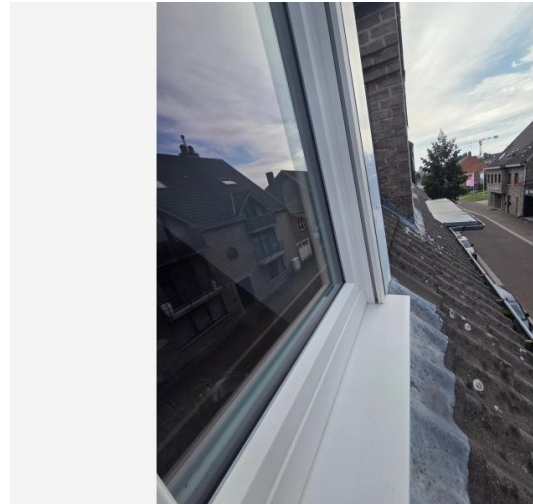
## Fiche 4: Afdichtingsmateriaal aan schrijnwerk

| Beschrijving | Notitie | Terug te vinden op plannen |
|---|---|---|
| Fiche 4: Afdichtingsmateriaal aan schrijnwerk | Waarschijnlijk behorend tot de gemeenschappelijke delen | - |

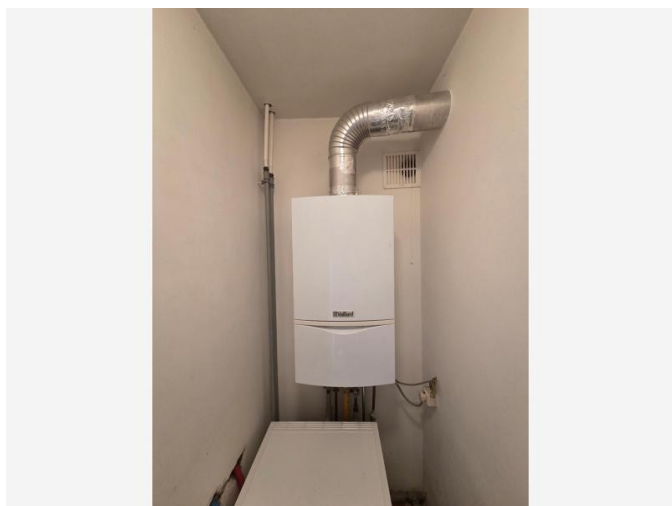
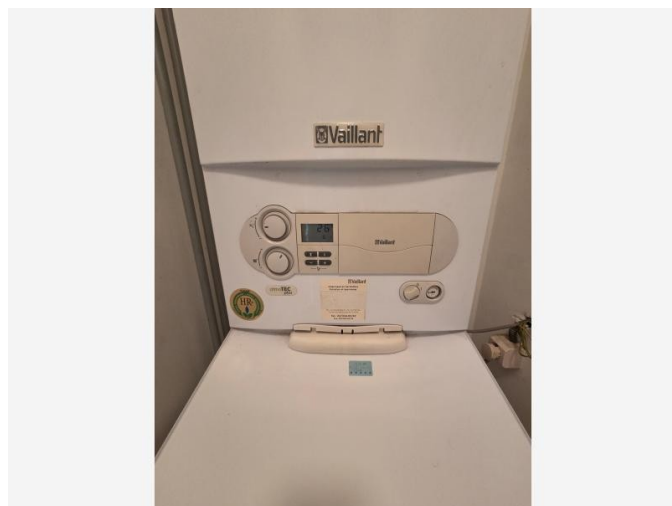
### Fiche 7: Stookketel

| Beschrijving | Notitie | Terug te vinden op plannen |
|---|---|---|
| Fiche 7: Stookketel | - | - |
