# Asbestinventarisatetest

Plantenstraat 4/5, 3500 Hasselt

Attestnummer : 20260629-000252.000

**Asbestveilig** (maar mogelijk niet asbestvrij)

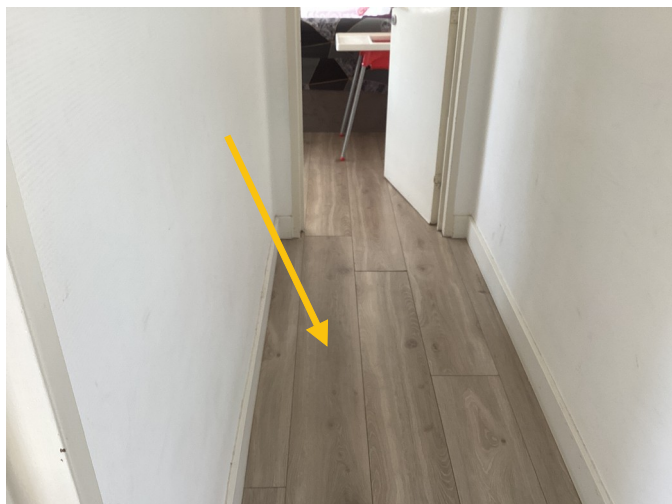
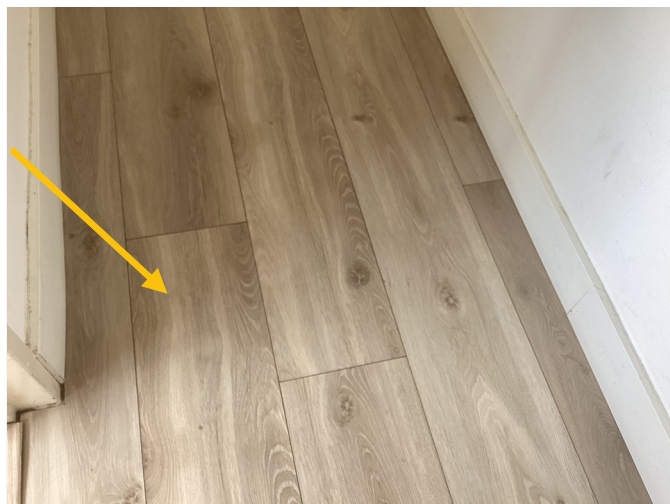
De aanwezige vloerbekleding is niet asbestverdacht. De onderliggende laag was echter niet inspecteerbaar zonder destructie tijdens de inspectie. Mogelijk is de onderliggende laag asbestverdacht.

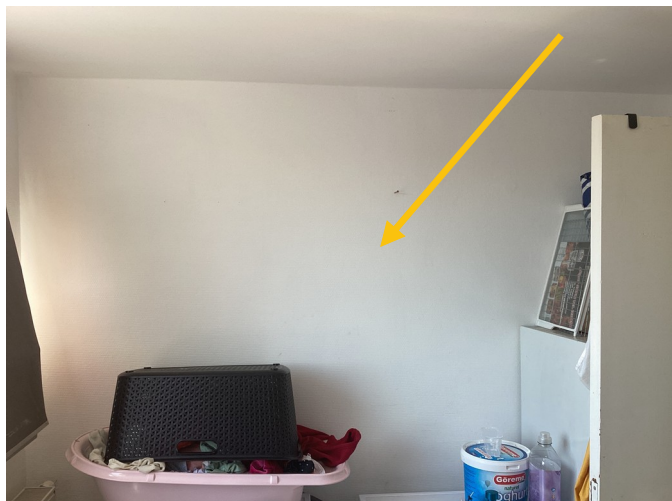
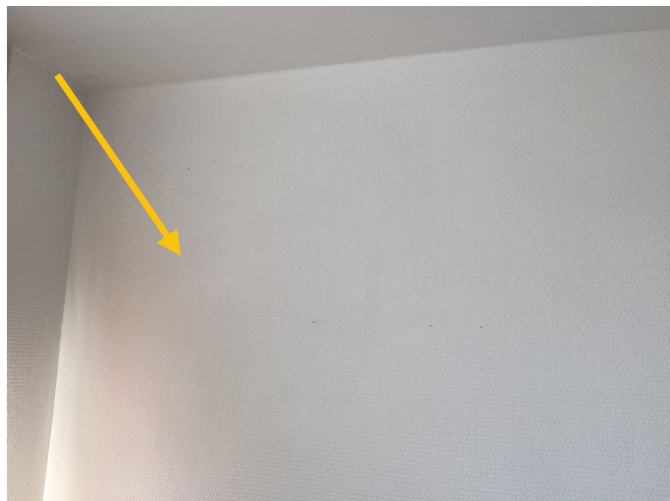
## Fiche 2: Valse wand(en)/voorzetswand(en) - Gipskarton-Pvc-hout

De wanden bestaan uit niet-asbestverdachte gipskartonplaten . Zonder destructie is het niet mogelijk om na te gaan of er asbestverdachte materialen aanwezig zijn achter de gipskartonplaten.

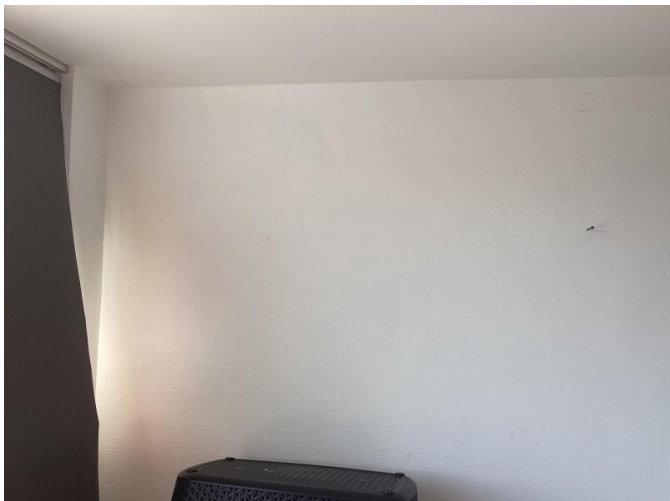
## Fiche 3: Afsmeerlagen aan voegen tussen gipskartonplaten

De afsmeerlaag tussen de gipskartonplaten is niet waarneembaar.

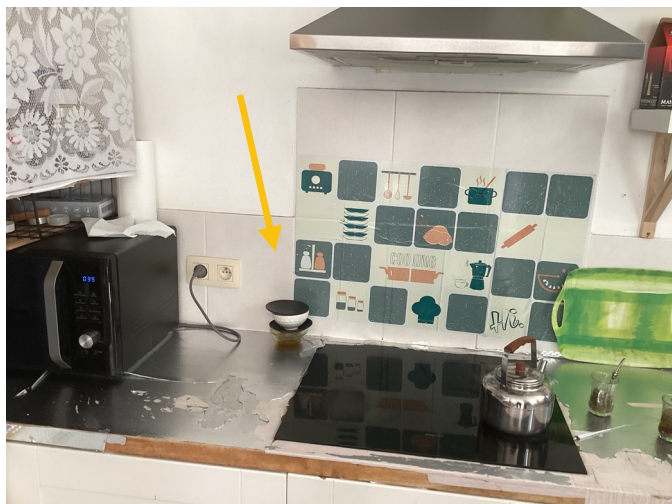
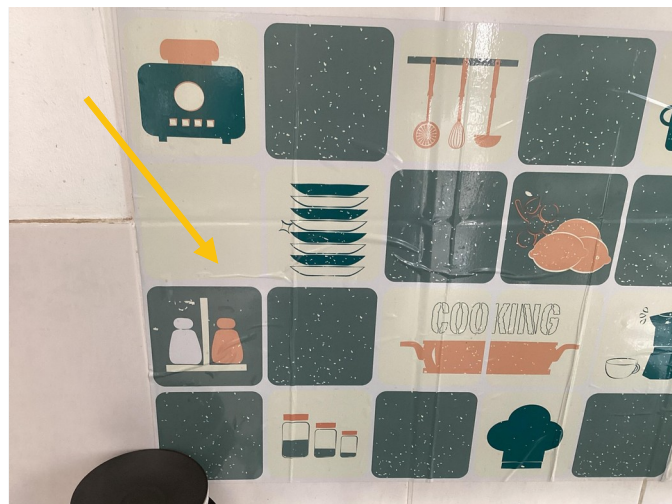
## Fiche 4: Tegellijm achter wandtegels & plinten

Op moment van de inspectie kon niet worden nagegaan of de tegellijm achter de muurtegels/plinten asbestverdacht is. Bij renovatie of verwijdering van de tegels dient het materiaal te worden geanalyseerd voor de werken van start gaan.

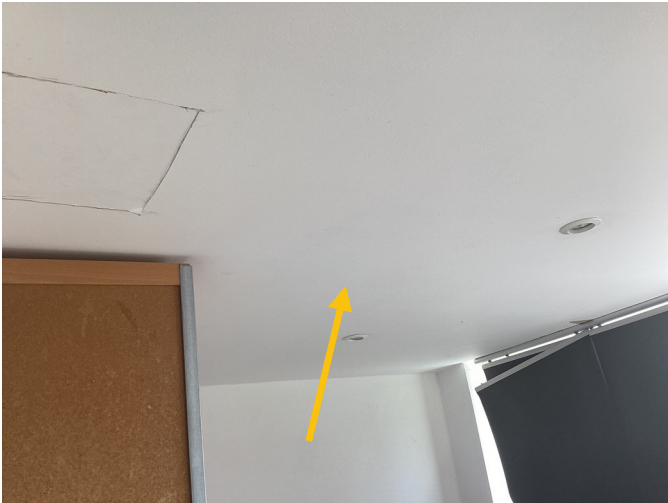
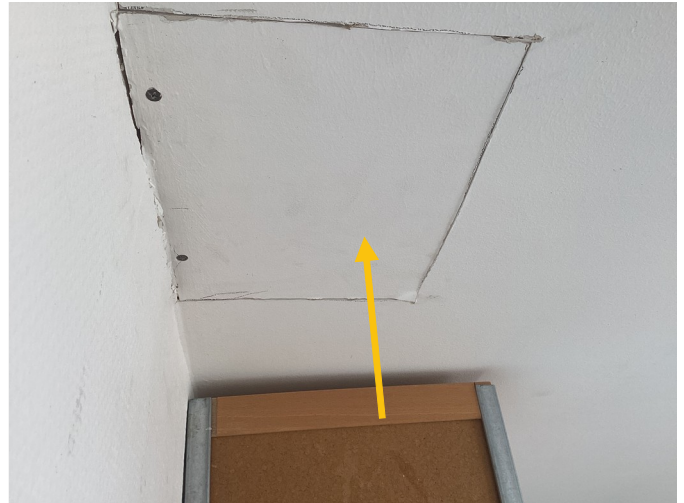
Het plafond bestaat uit niet-asbestverdachte gipskartonplaten/hout-/pvc platen . Zonder destructie is het niet mogelijk om na te gaan of er asbestverdachte materialen aanwezig zijn achter de gipskartonplaten/hout-/pvc platen.

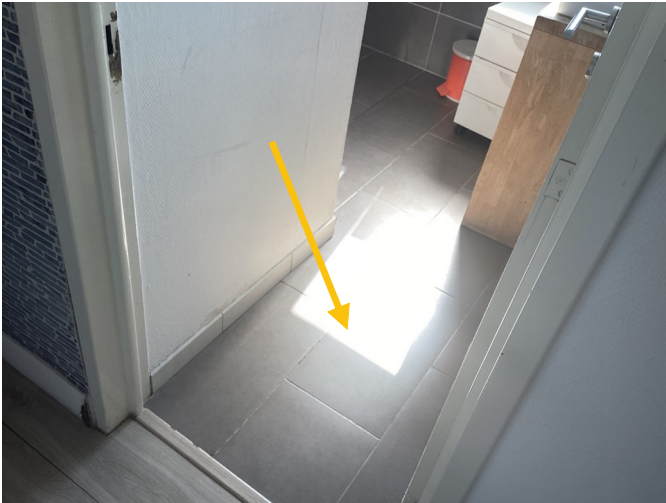
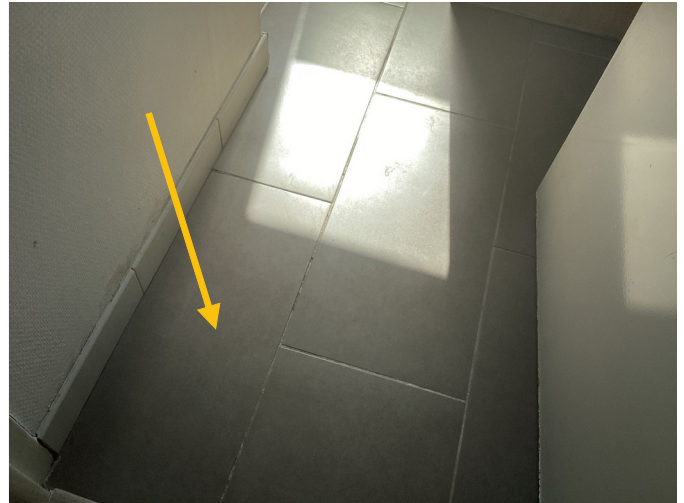
Op moment van de inspectie kon niet worden nagegaan of de

tegellijm onder de vloertegels of achter de plinttegels asbestverdacht is. Bij renovatie of verwijdering van de tegels dient het materiaal te worden geanalyseerd voor de werken van start gaan.

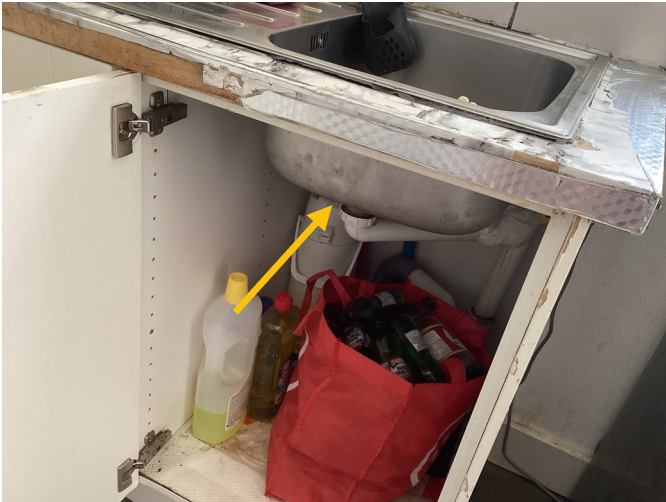
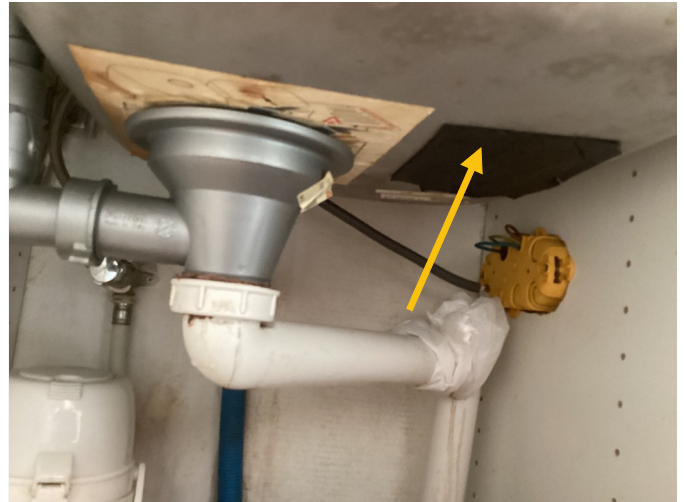
## Fiche 7: Ontdreuningsplaat/anti-dreunplaat onder spoelbak

Geen asbest

| # | Type | Referentie | Resultaat |
|---|---|---|---|
| 7.1 | Puntmonster | M03 | Geen asbest |

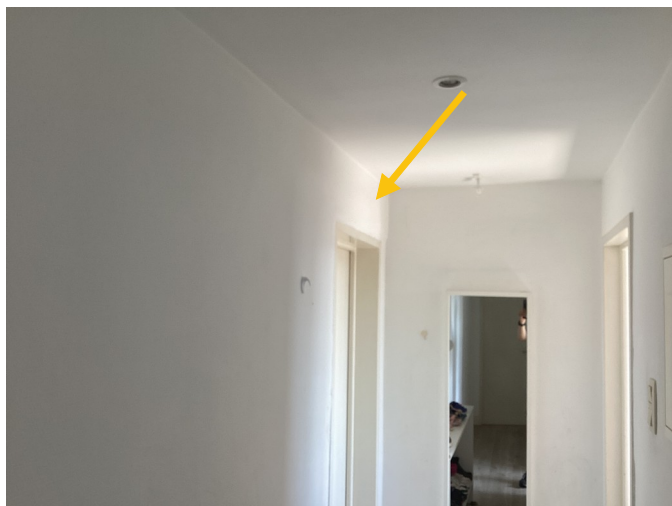
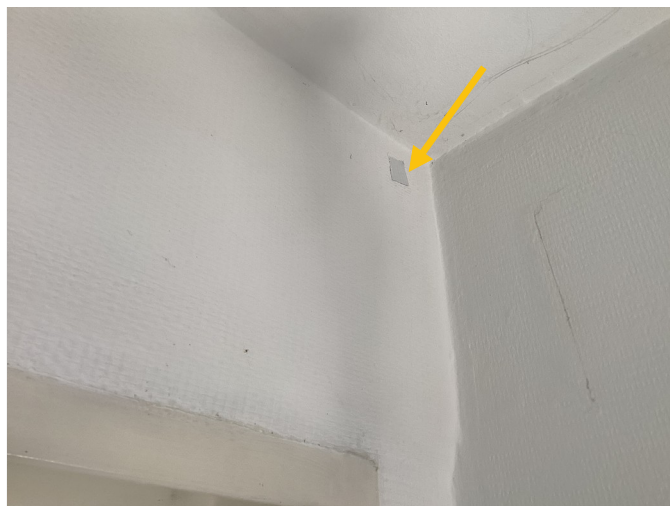
## Fiche 8: Pleisterwerk wanden

Geen asbest

| # | Type | Referentie | Resultaat |
|---|---|---|---|
| 8.1 | Mengmonster | M01 | Geen asbest |

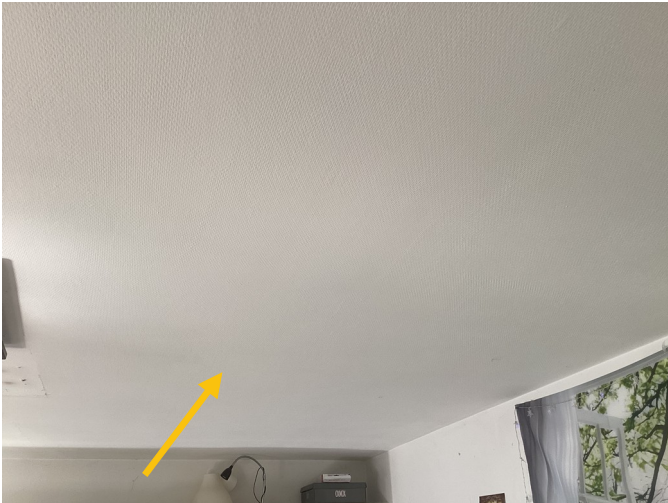
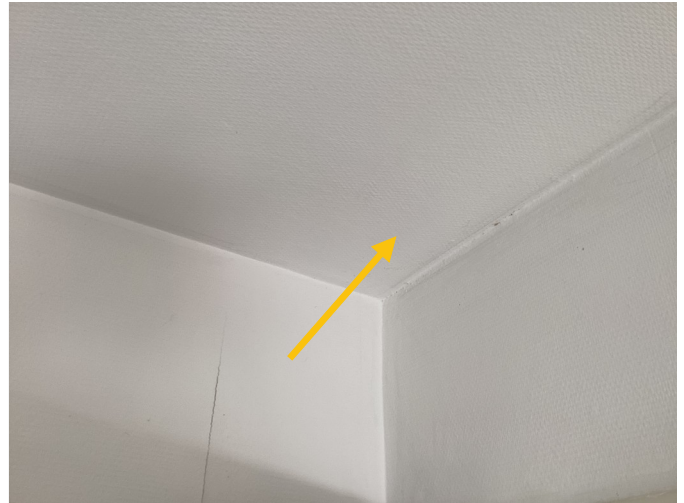
## Fiche 9: Pleisterwerk plafonds

Geen asbest

| # | Type | Referentie | Resultaat |
|---|---|---|---|
| 9.1 | Mengmonster | M02 | Geen asbest |

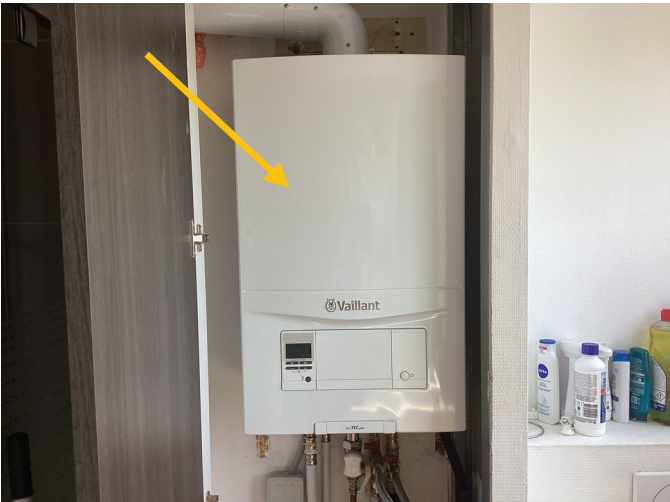
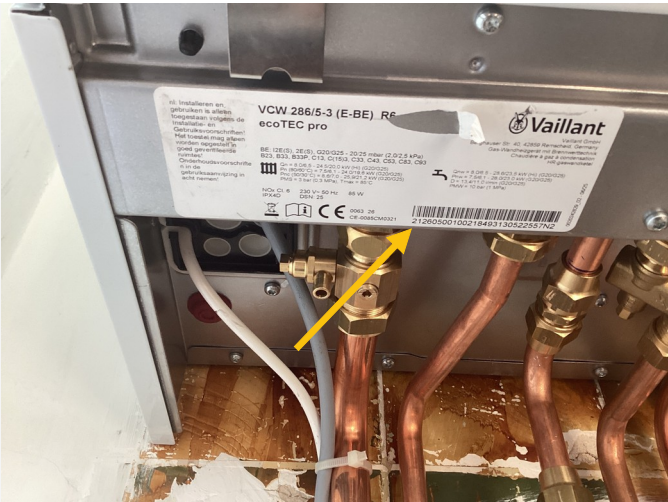
## Fiche 10: Niet-asbestverdachte stookketel

| Beschrijving | Notitie | Terug te vinden op plannen |
|---|---|---|
| Fiche 10: Niet-asbestverdachte stookketel | <p>De volgende materialen aan onderdelen van een centrale verwarming werden vastgesteld als niet-asbestverdacht, nl stookketel</p> <p>De stookketel heeft als bouwjaar 2026</p> | - |

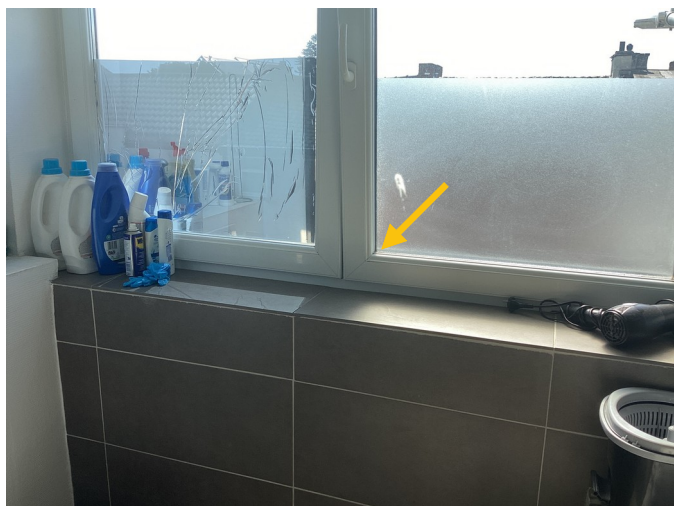
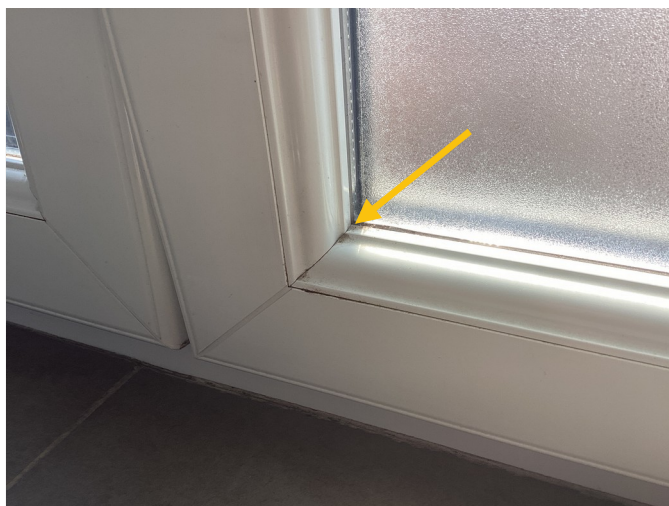
## Fiche 11: Afkitting ramen siliconen

| Beschrijving | Notitie | Terug te vinden op plannen |
|---|---|---|
| Fiche 11: Afkitting ramen siliconen | <p>De afkitting van de ramen bestaat uit siliconen. Dit is niet asbestverdacht. Het betreft de afkitting tussen ramen en profielen en tussen profielen en muren</p> | Plan 1.1: Appartement bus 5 |

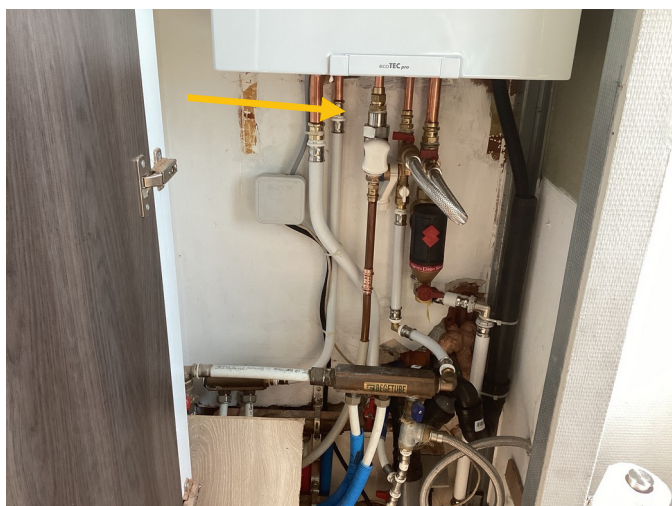
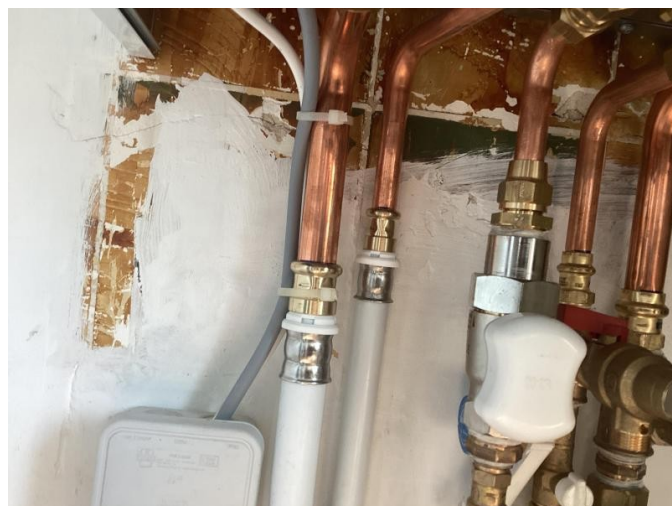
### Fiche 15: Leidingisolatie - niet aanwezig

| Beschrijving | Notitie | Terug te vinden op plannen |
|---|---|---|
| Fiche 15: Leidingisolatie - niet aanwezig | Geen leidingisolatie aanwezig. | - |
