# Asbestinventarisatetest

Elzenstraat 11, 3670 Oudsbergen

Attestnummer : 20260930-000429.000

**Niet-asbestveilig**

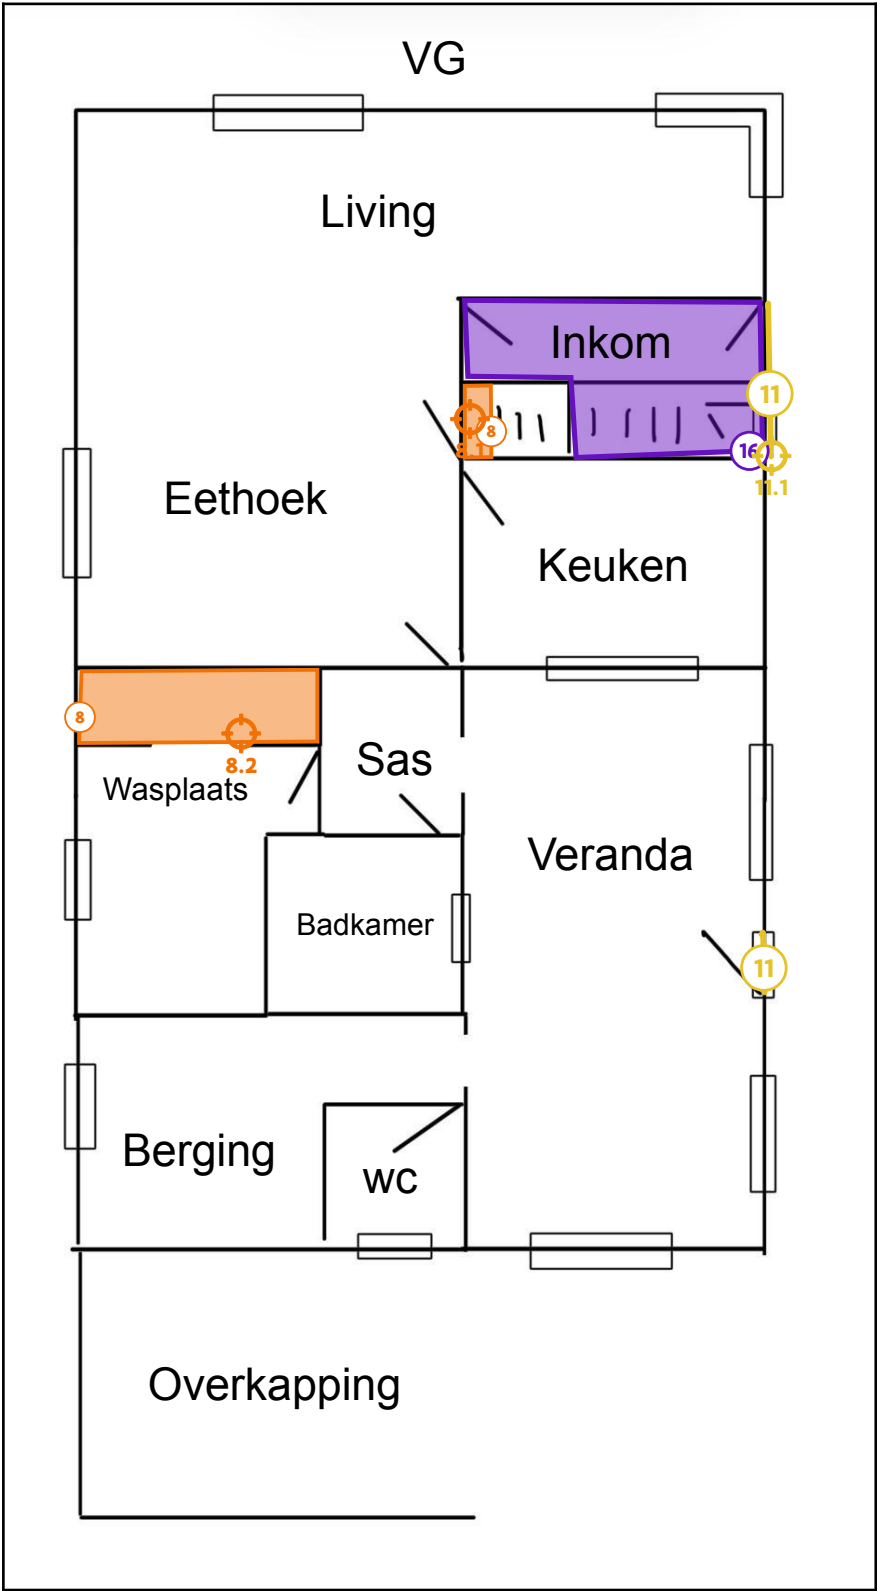
# Plan 1.5: Gelijkvloers

| 8. Vloerzeil met verdachte onderlaag | Asbestmateriaal | Verwijderen |
| 11. Asbestcementplaat in schrijnwerk | Asbestmateriaal | Zorgvuldig beheren |

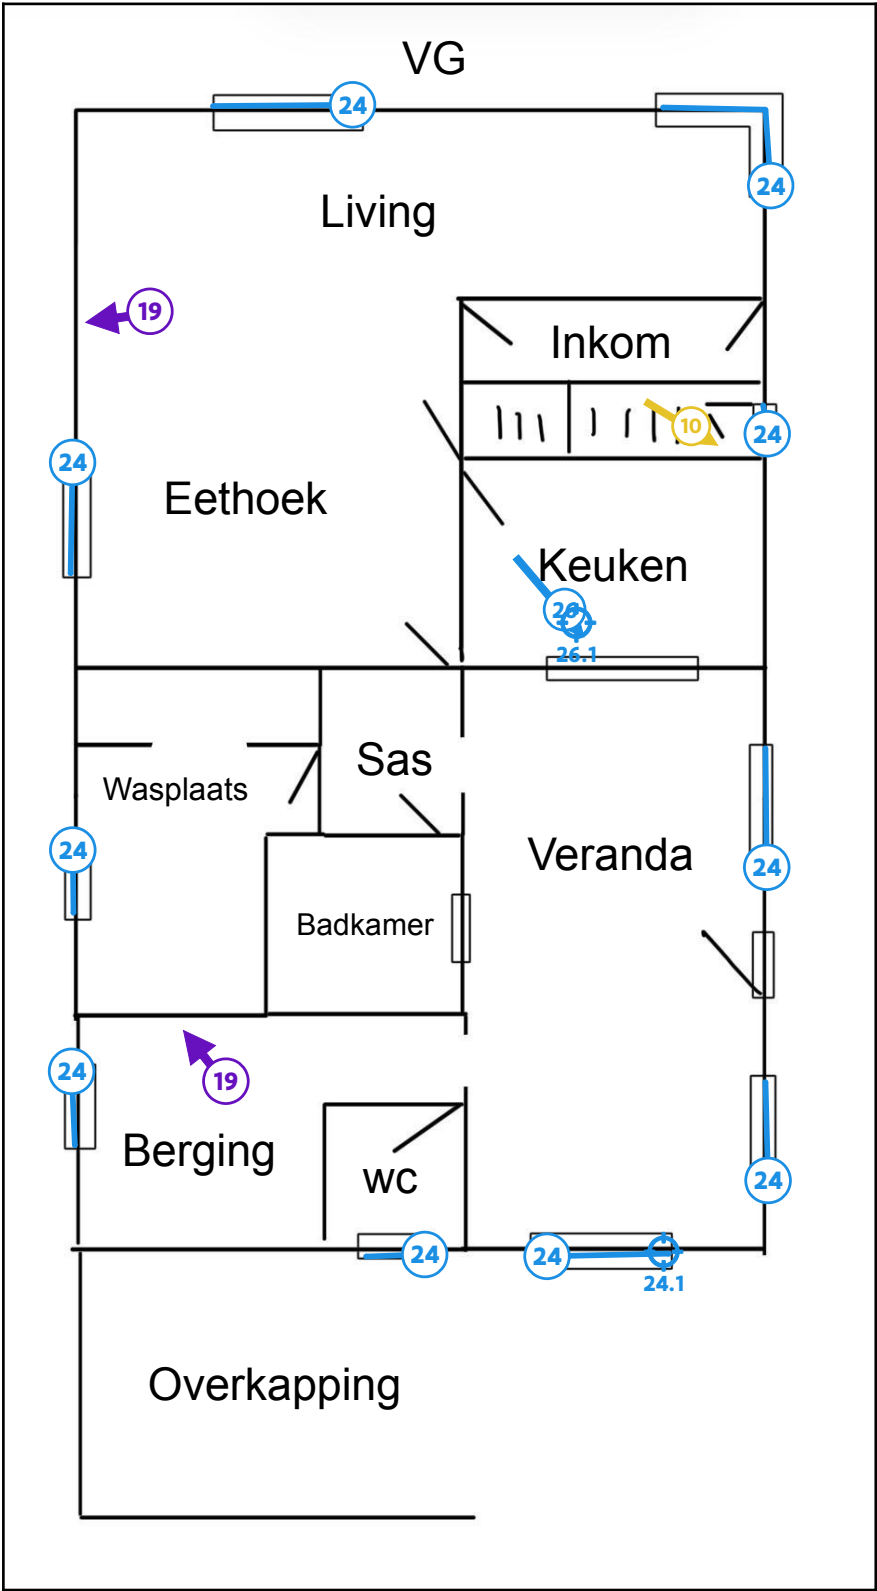
# Plan 1.6: Gelijkvloers

| 10. Bakeliet schakelmateriaal | Asbestmateriaal | Zorgvuldig beheren |

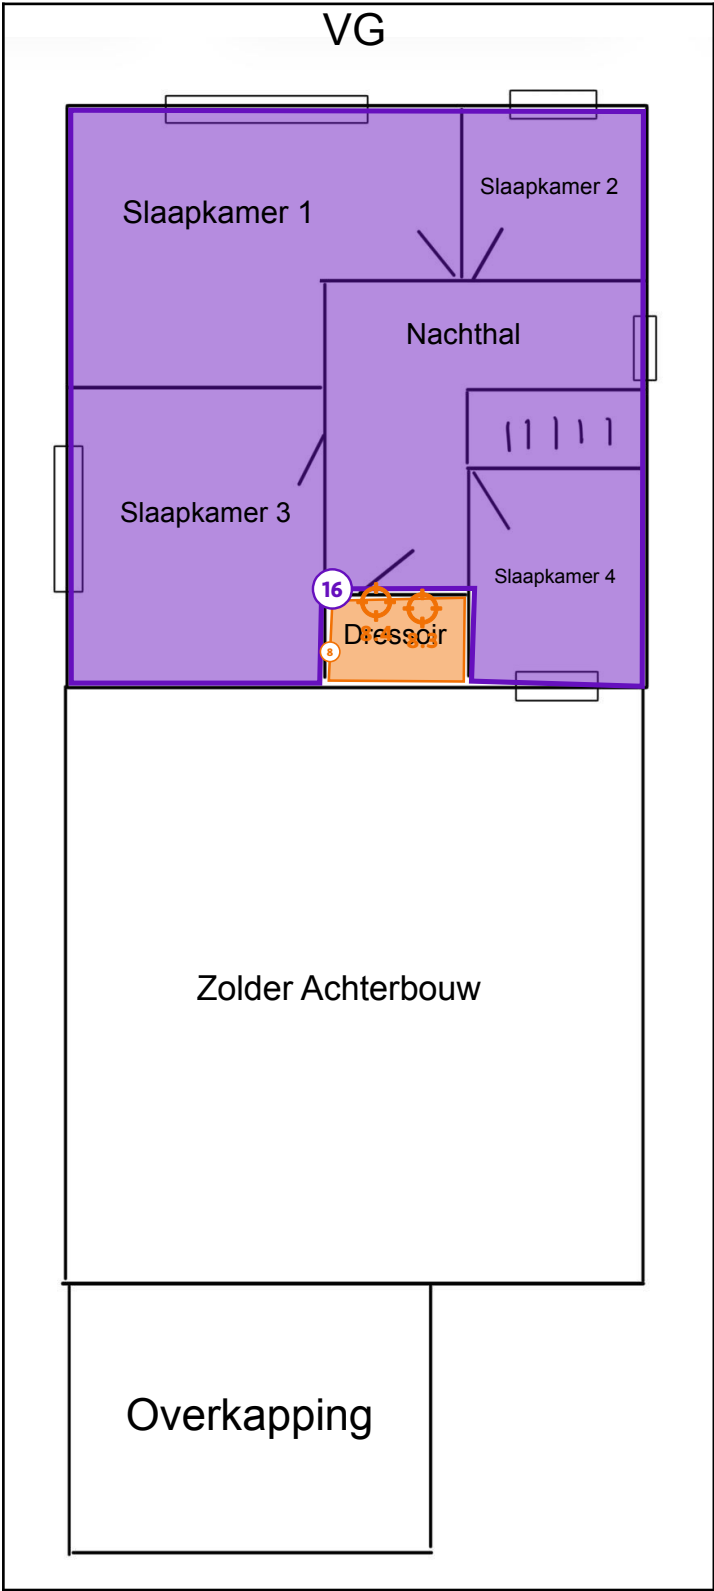
# Plan 1.9: 1ste verdieping

| 8. Vloerzeil met verdachte onderlaag | Asbestmateriaal | <a href="#">Verwijderen</a> |

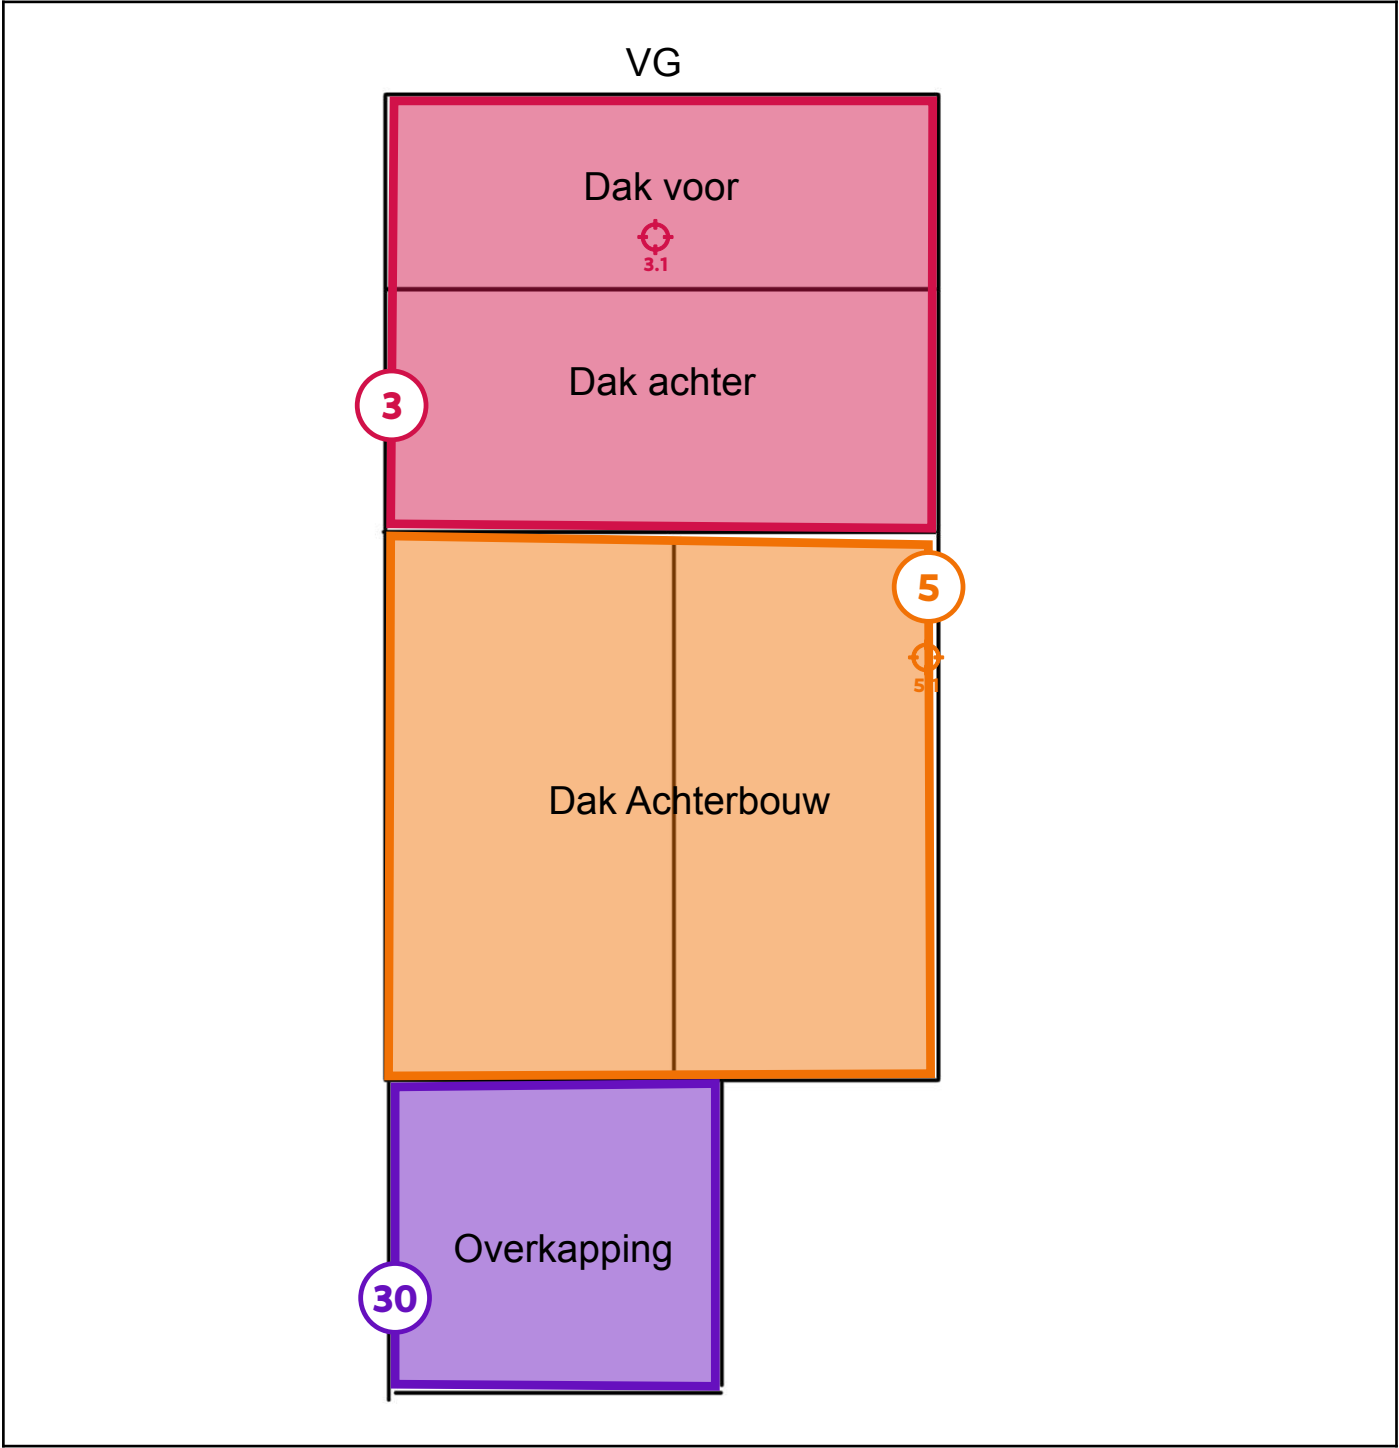
# Plan 1.12: Dak Hoofdgebouw

| Beschrijving | Type | Actie |
|---|---|---|
| 3. Dakbedekking - Dakleien | Asbestmateriaal | Dringend verwijderen |

| 5. dakbedekking - golfplaten | Asbestmateriaal | <a href="#">Verwijderen</a> |

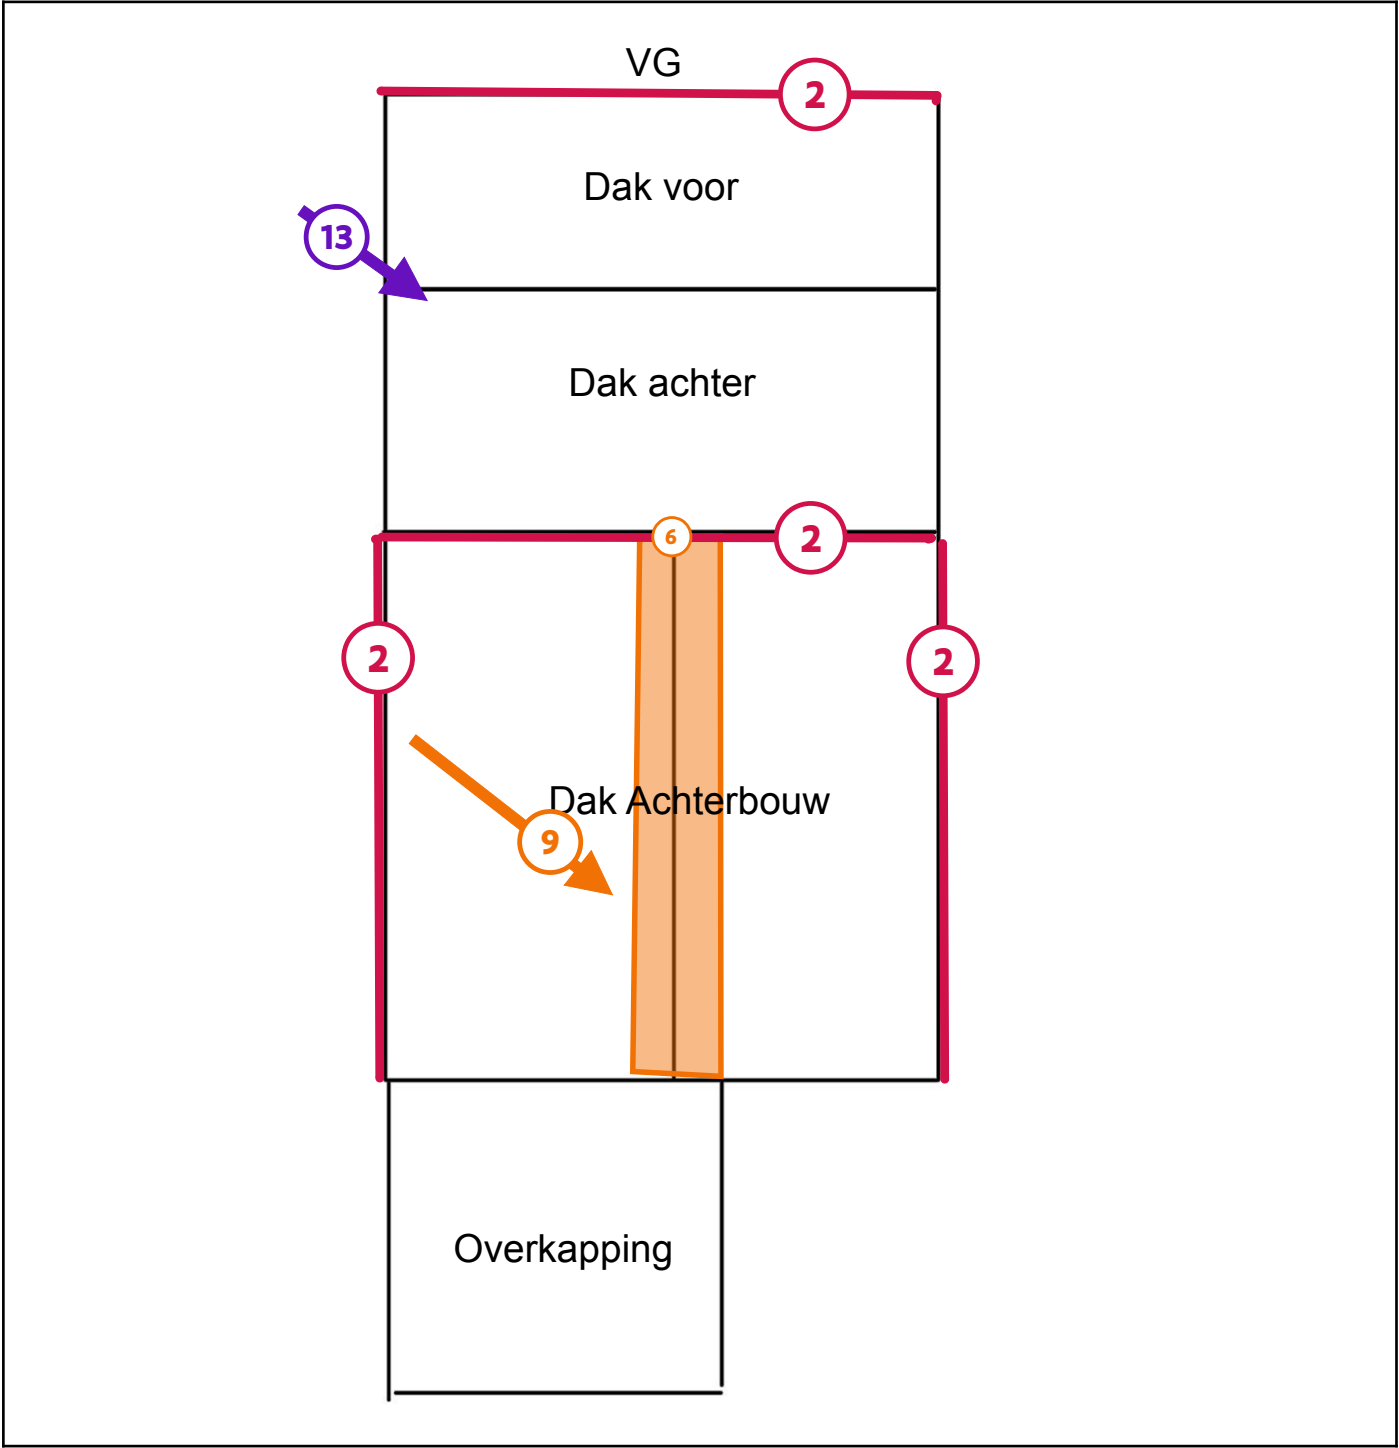
# Plan 1.13: Dak Hoofdgebouw

| Beschrijving | Type | Actie |
|---|---|---|
| 2. Dakgoot - Contaminatie | Asbestmateriaal | Dringend verwijderen |
| 6. Dakbedekking - Nokken/Noordbomen | Asbestmateriaal | Verwijderen |

| 9. Asbestcementkoker | Asbestmateriaal | Maatregelen nemen |
| 13. Binnenzijde en bovenzijde van de schouw | Beperking | - |

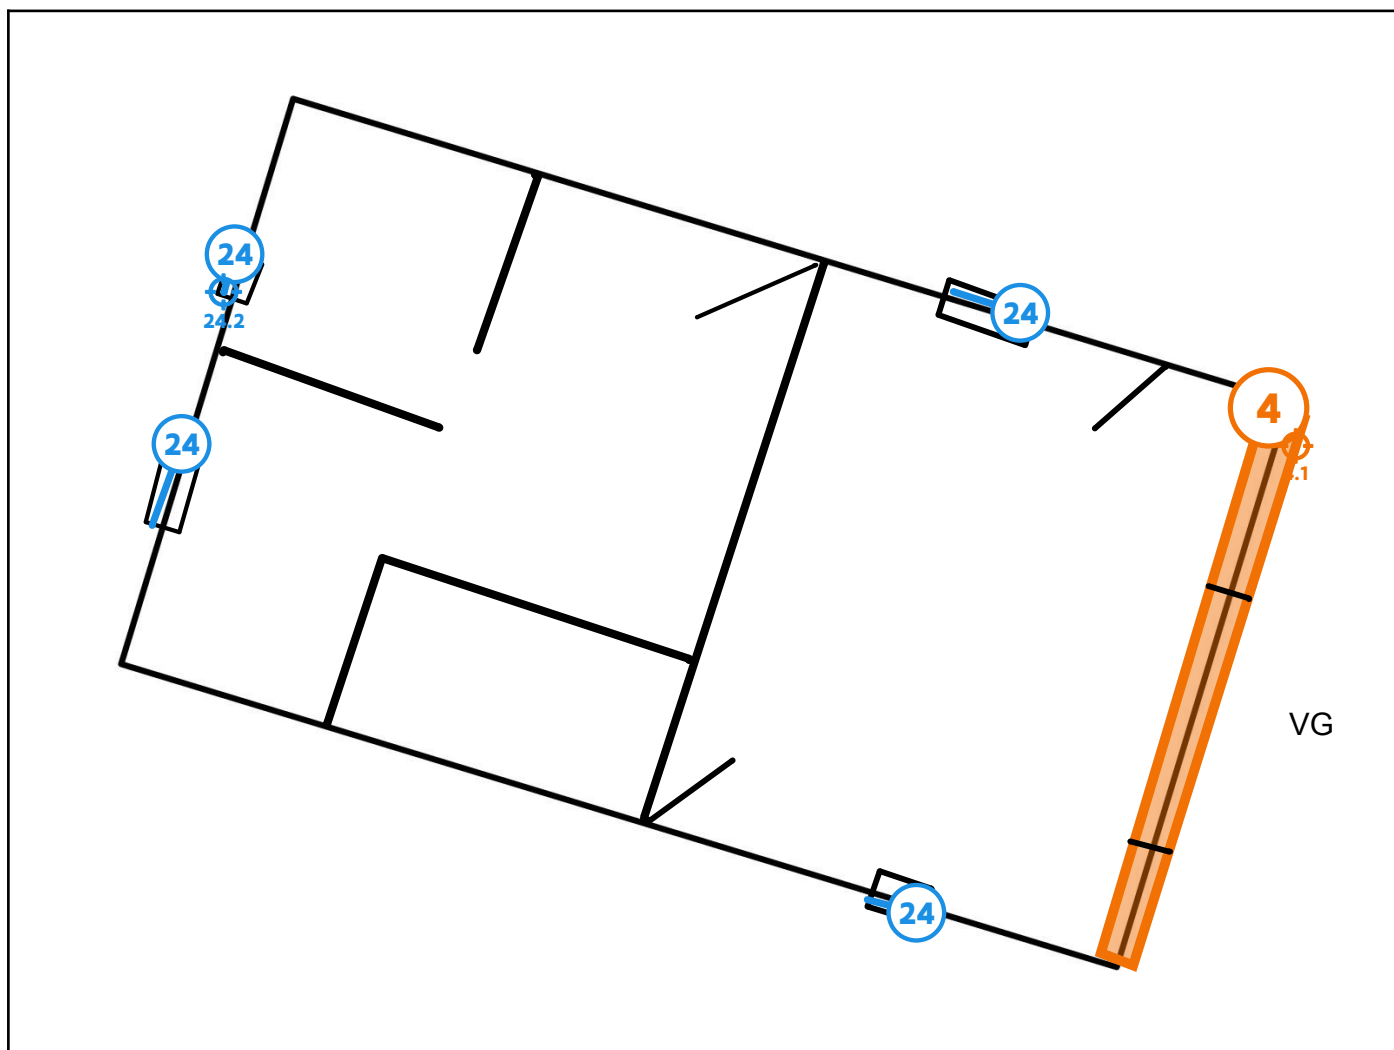
## Plan 2.2: Garage

| Beschrijving | Type | Actie |
|---|---|---|
| 4. Deksteen - Garage | Asbestmateriaal | Verwijderen |

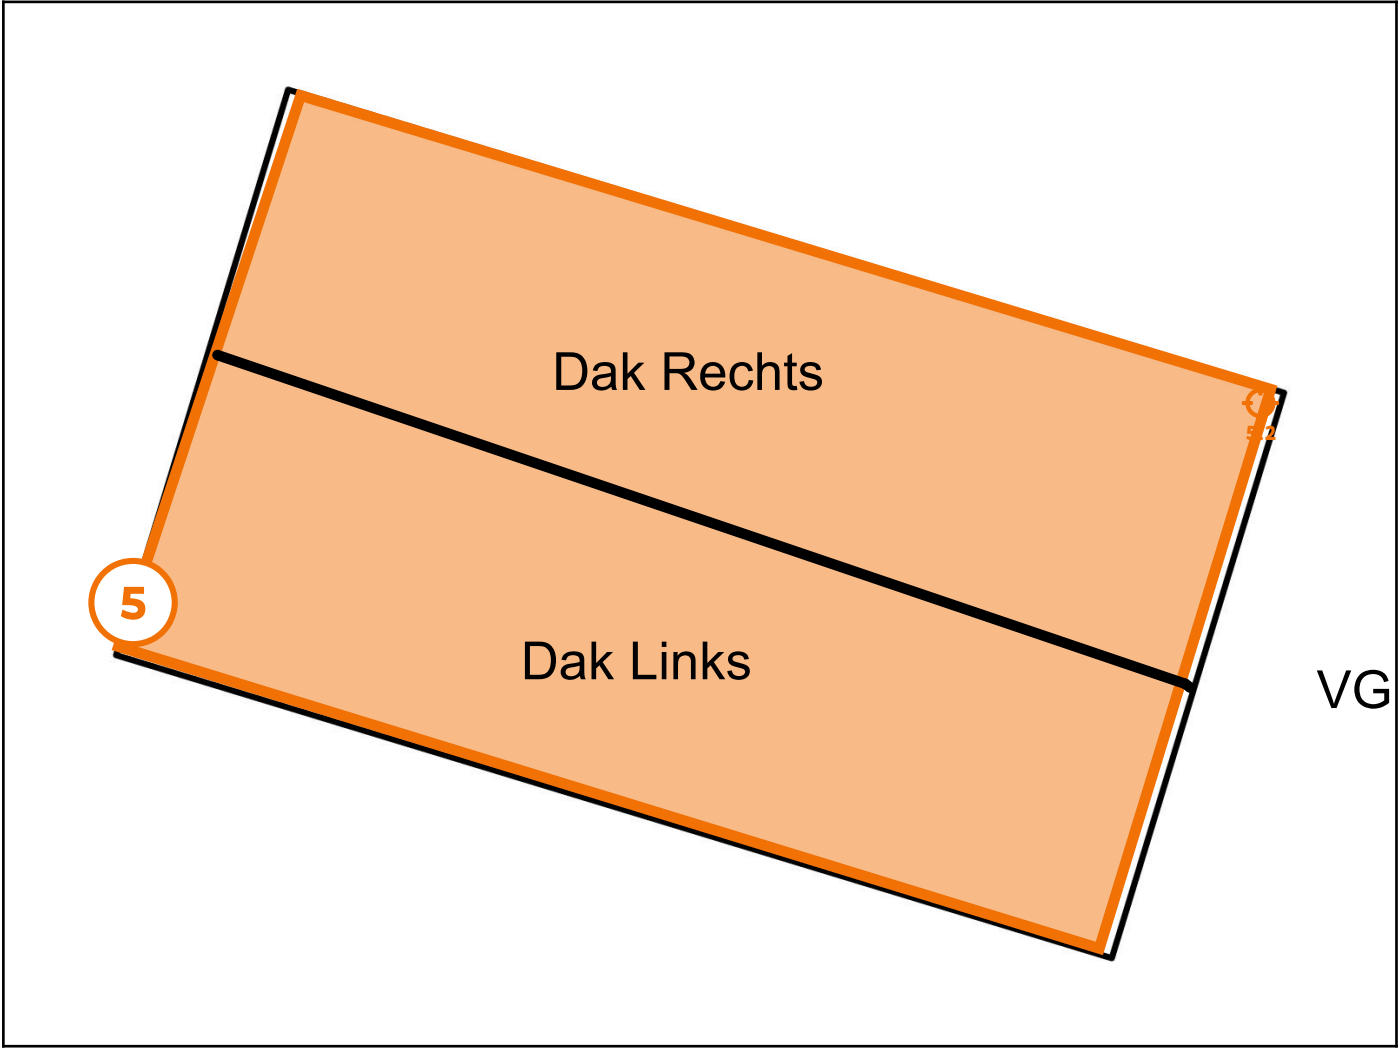
# Plan 2.4: Garage dak

| Beschrijving | Type | Actie |
|---|---|---|
| 5. dakbedekking - golfplaten | Asbestmateriaal | Verwijderen |

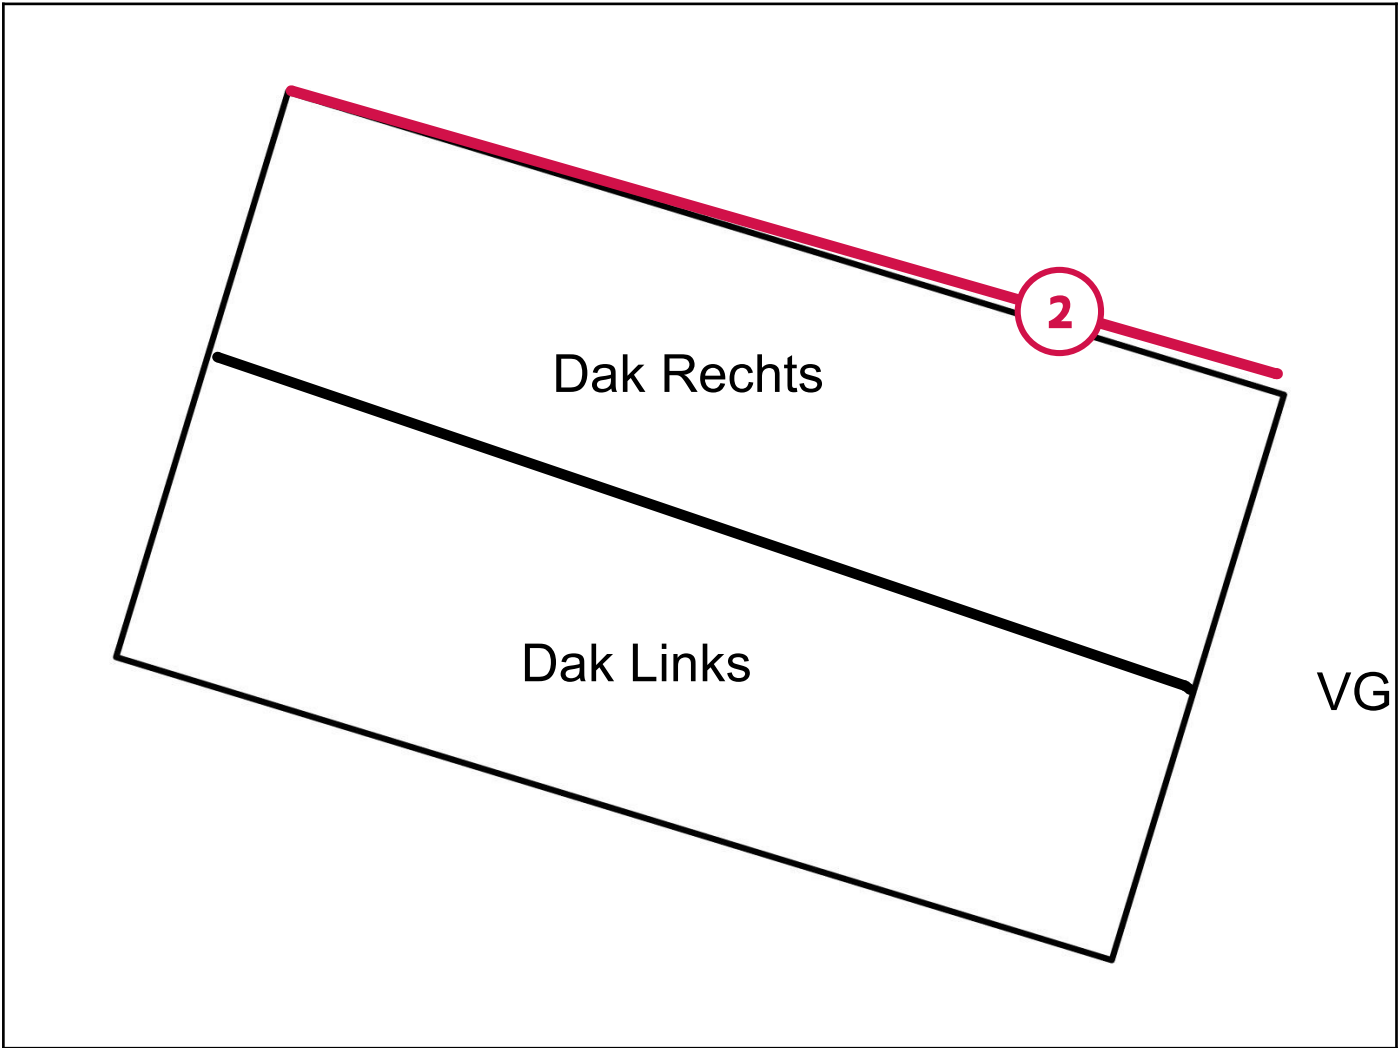
## Plan 2.5: Garage dak

| Beschrijving | Type | Actie |
|---|---|---|
| 2. Dakgoot - Contaminatie | Asbestmateriaal | Dringend verwijderen |

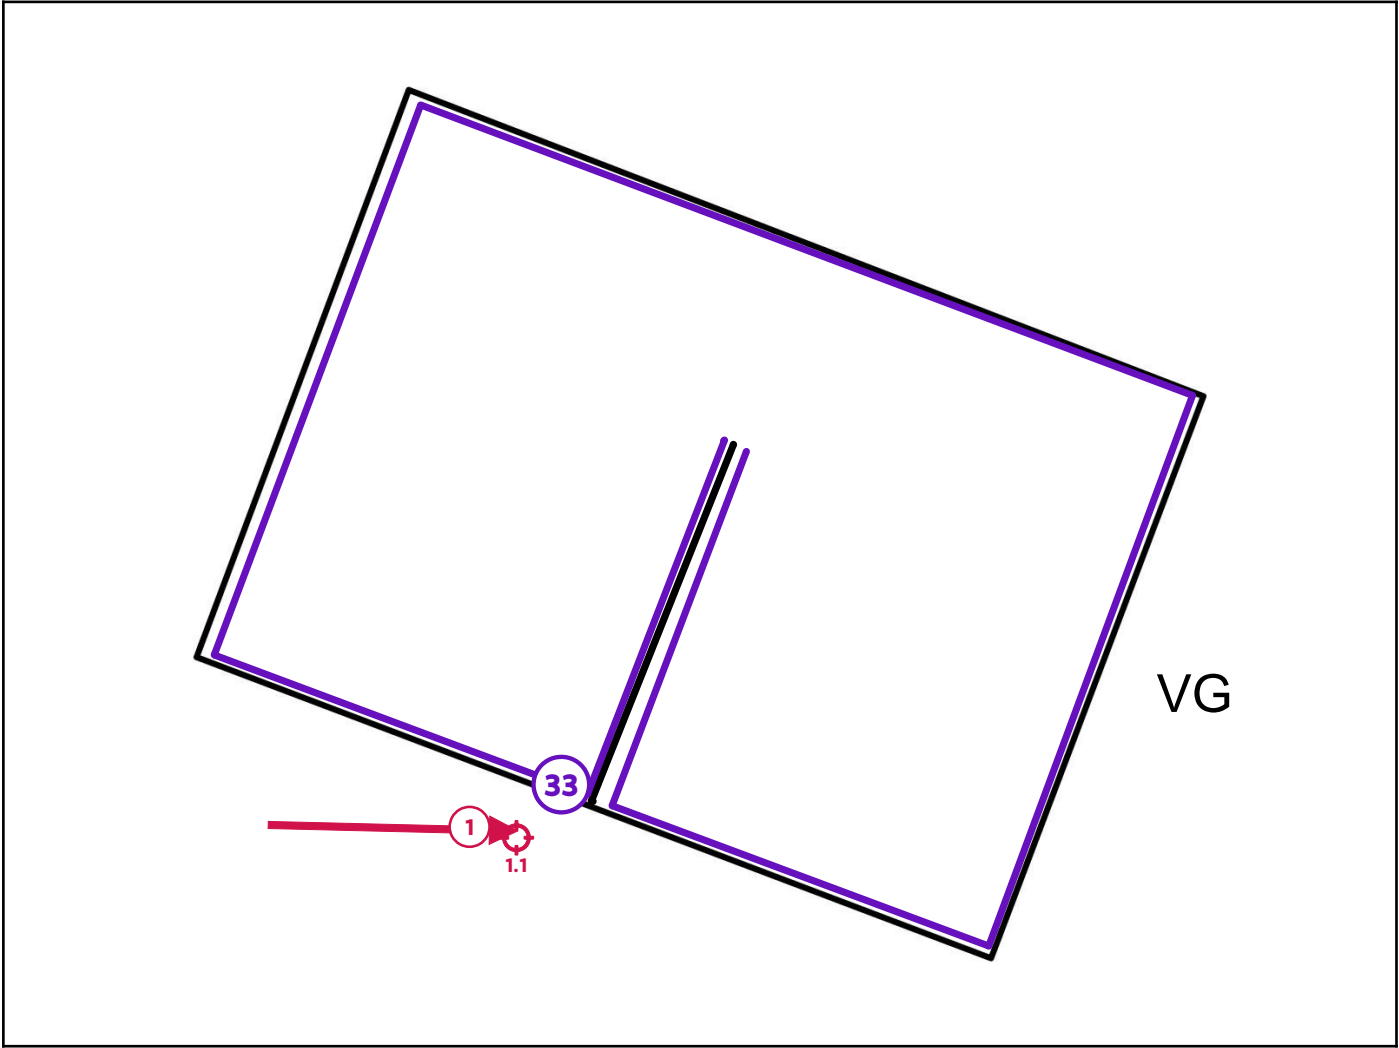
# Plan 3.1: Schuur

| Beschrijving | Type | Actie |
|---|---|---|
| 1. Afval - Golfplaten langs schuur | Asbestmateriaal | Dringend verwijderen |
| 1.1 Code: M16 | Puntmonster | - |

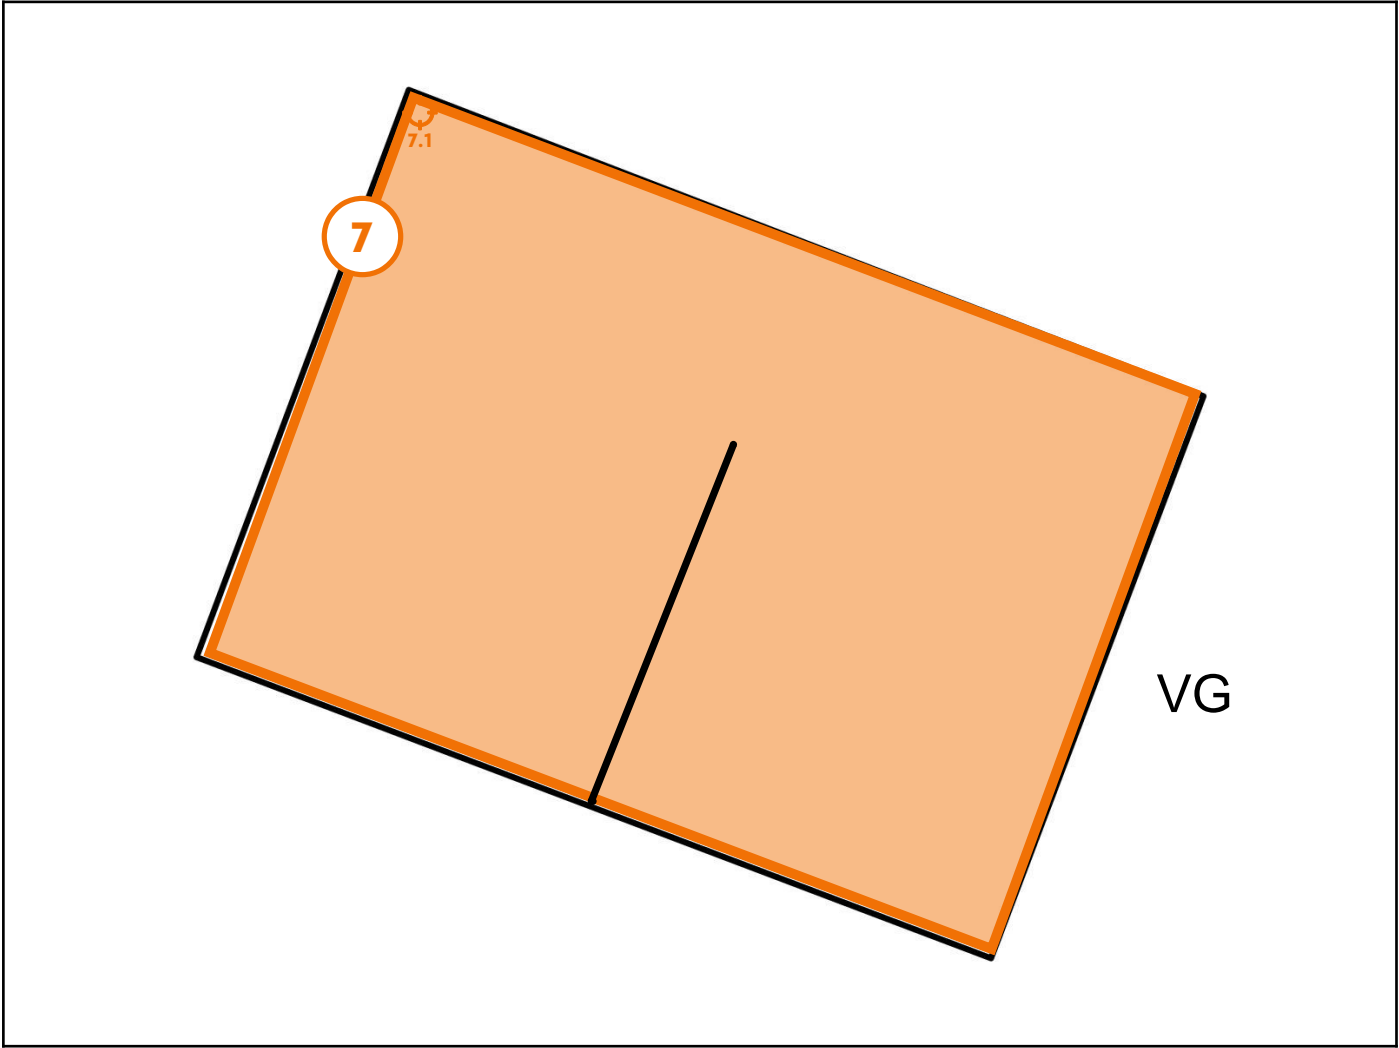
### Plan 3.3: Schuur

| Beschrijving | Type | Actie |
|---|---|---|
| 7. dakbedekking - golfplaten Schuur | Asbestmateriaal | <a href="#">Verwijderen</a> |

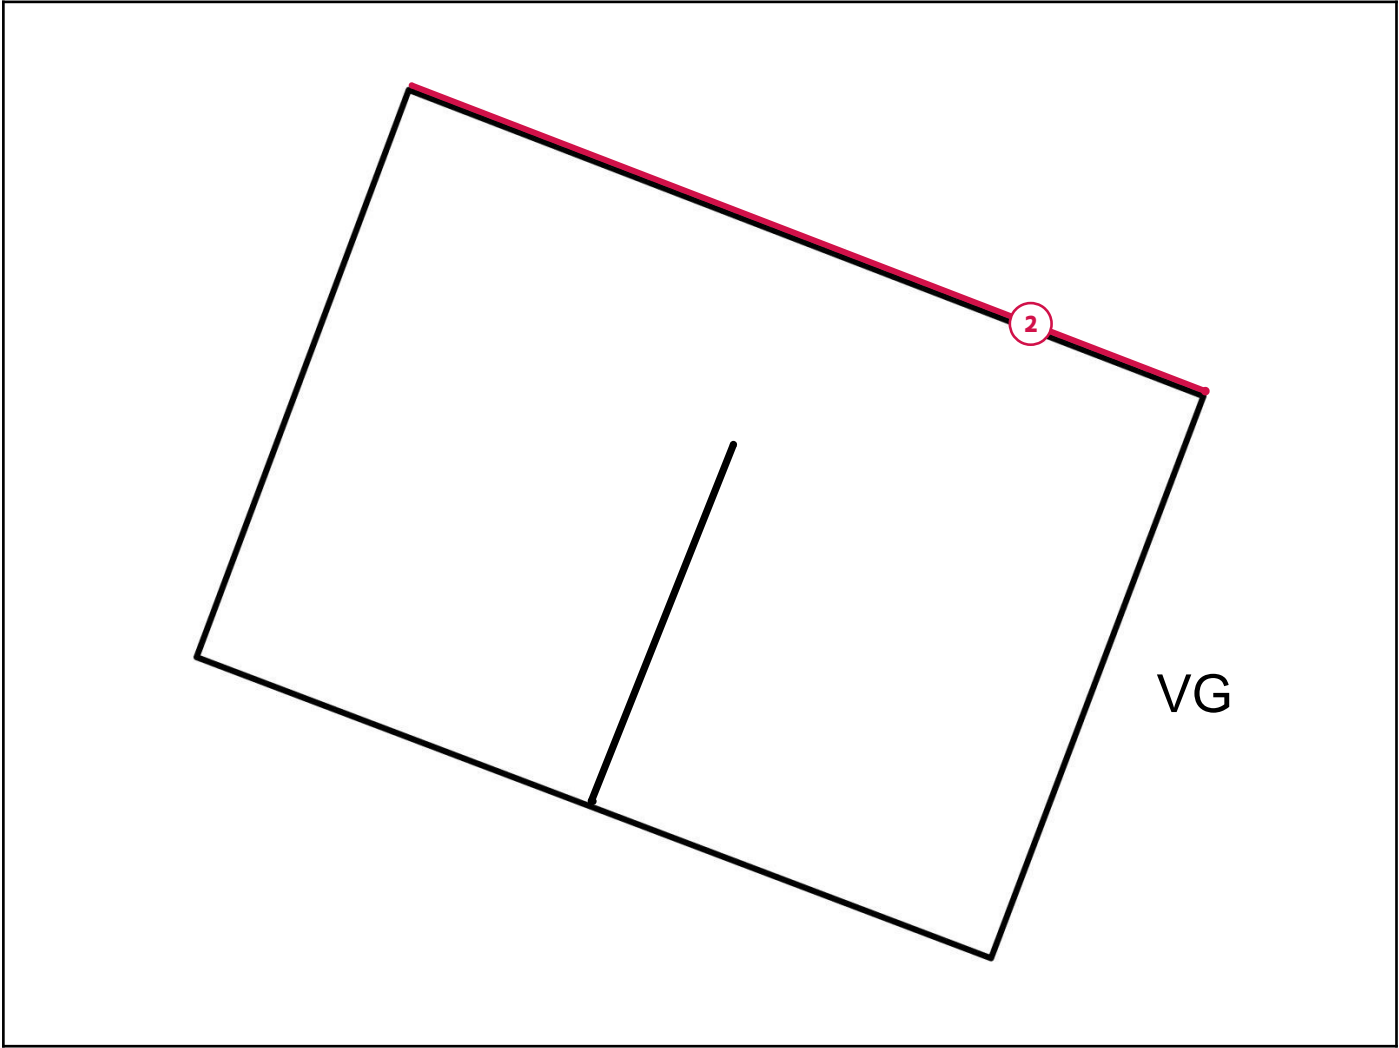
### Plan 3.4: Schuur

| Beschrijving | Type | Actie |
|---|---|---|
| 2. Dakgoot - Contaminatie | Asbestmateriaal | Dringend verwijderen |

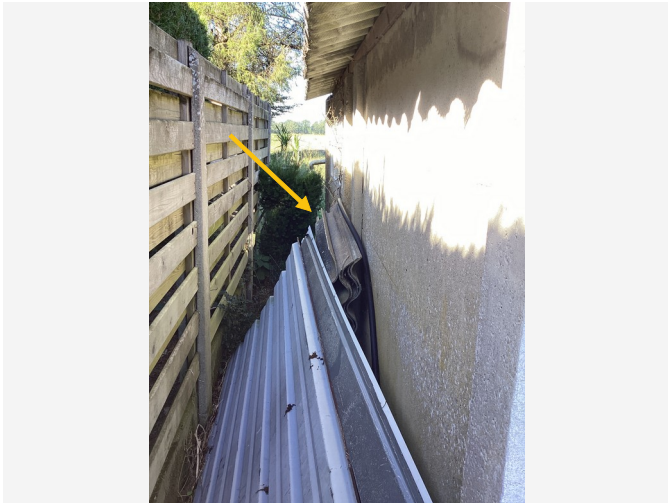
Overzichtsfoto

| # | Type | Referentie | Resultaat |
|---|---|---|---|
| 1.1 | Puntmonster | M16 | Chrysotiel |

| Beschrijving | Afval - Golfplaten langs schuur |
| Type afvalstof | Betreft stock-voorraad of gedemonteerde asbestmaterialen |
| Aanwezige resten | Golfplaten op daken achterbouw, garage en schuur. |

**Dringend verwijderen**

- Verwijder het asbestafval.

- De toepassingen dienen in zijn geheel, zonder te breken en zonder stofvorming, verdere vergruizing verwijderd te worden. Gebruik hiervoor een vernevelaar of fixeermiddel om het asbestmateriaal eerst te fixeren.
