# Asbestinventarisatetest

Heidestraat 10, 3500 Hasselt

Attestnummer : 20261018-000109.000

Uitgegeven op : 18.10.2026

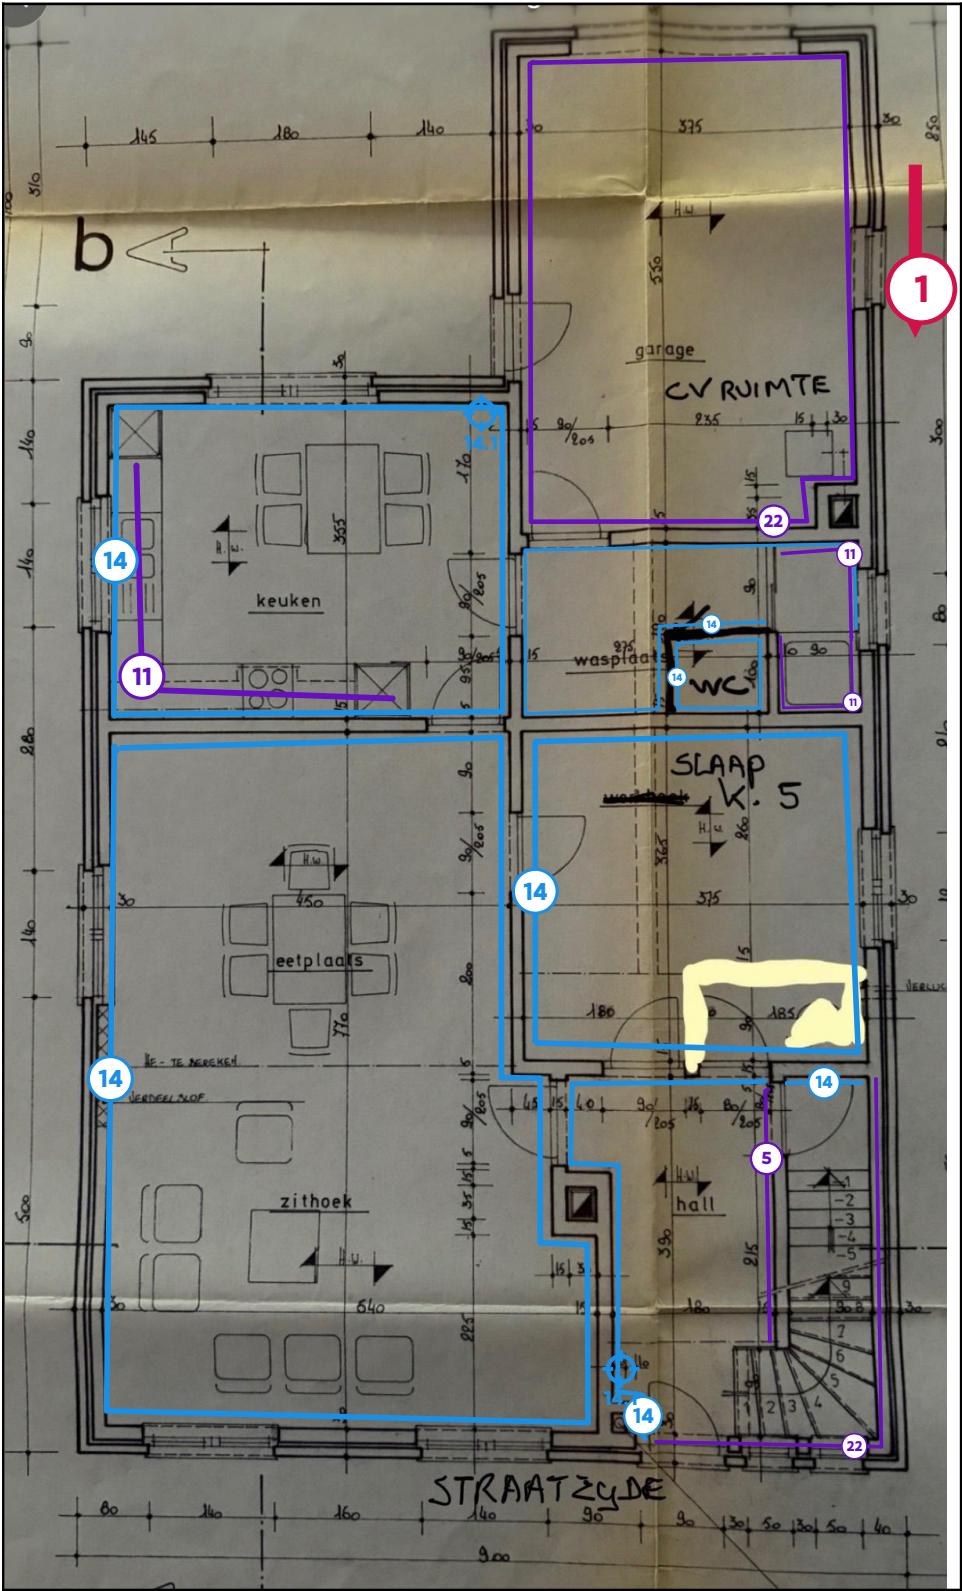
# Plan 1.7: Gelijkvloers

| 1. Vast te stellen afvalstoffen- cat gebondenheid<br>beoordeling mogelijk | Asbestmateriaal | Dringend verwijderen |

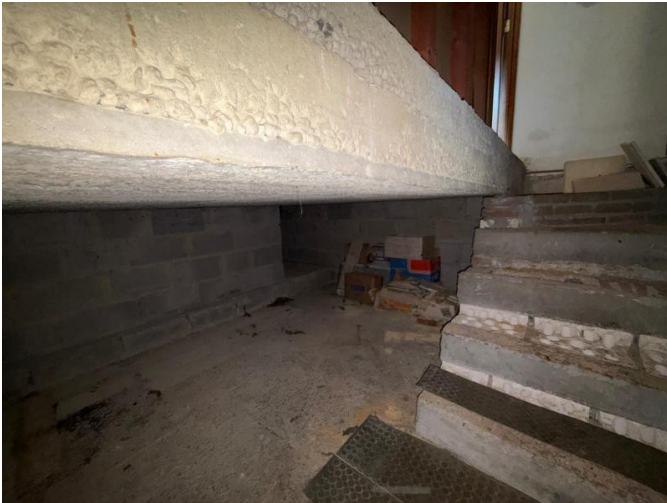
*Situeringsfoto*

#### Permanente beperking

**Reden:** Het onderzoek kan niet uitgevoerd worden binnen de bepalingen van de Welzijnswet

**Uitleg van de asbestdeskundige:** De hoogte van de kruipruimte is lager dan 1,5 meter.

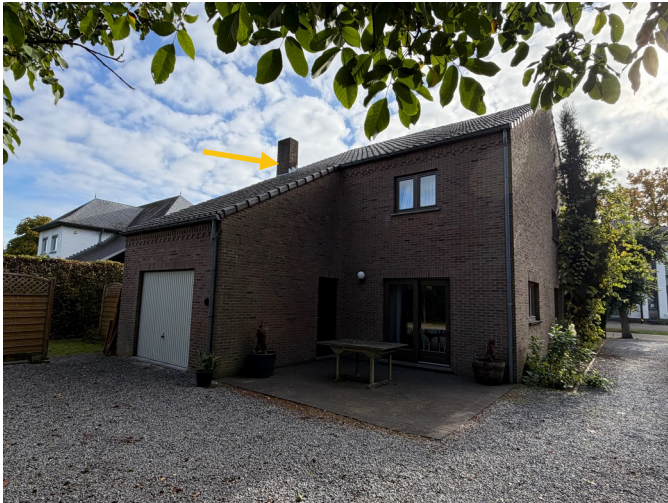
Situeringsfoto

#### Tijdelijke beperking

**Reden:** Het te onderzoeken materiaal situeert zich hoger dan 3,50 m te rekenen vanaf een veilige ondergrond

**Uitleg van de asbestdeskundige:** De binnenzijde van de schouw kon niet geïnspecteerd worden. Ook van buitenaf was inspectie onmogelijk omwille van de hoogte(hoger dan 3.5m). Asbestverdachte toepassingen kunnen aanwezig zijn. Dit betreft een beperking op middellange termijn.

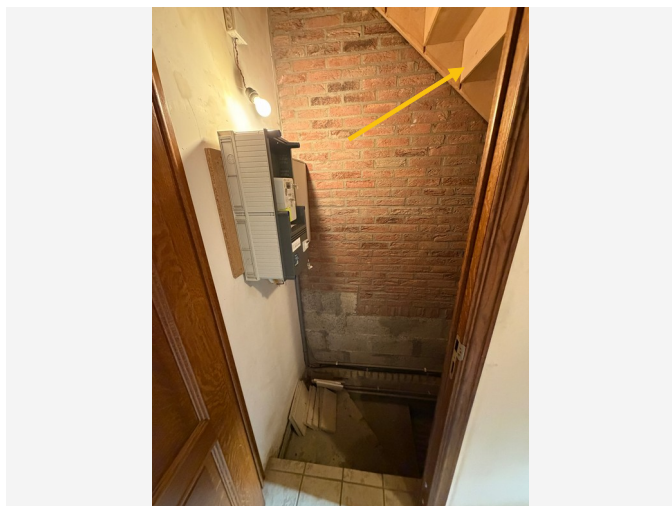
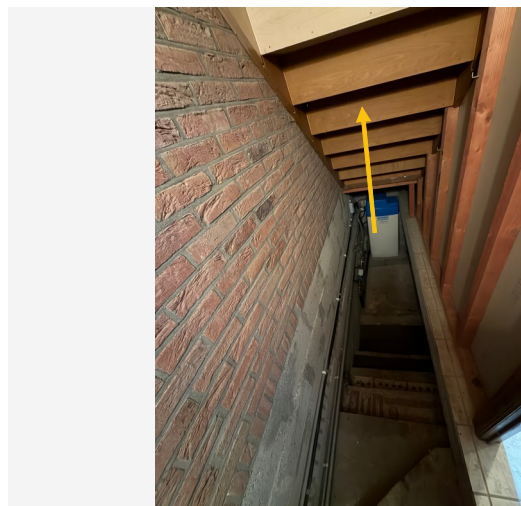
Het plafond bestaat uit niet-asbestverdachte houten platen . Zonder destructie is het niet mogelijk om na te gaan of er asbestverdachte materialen aanwezig zijn achter de houten platen.

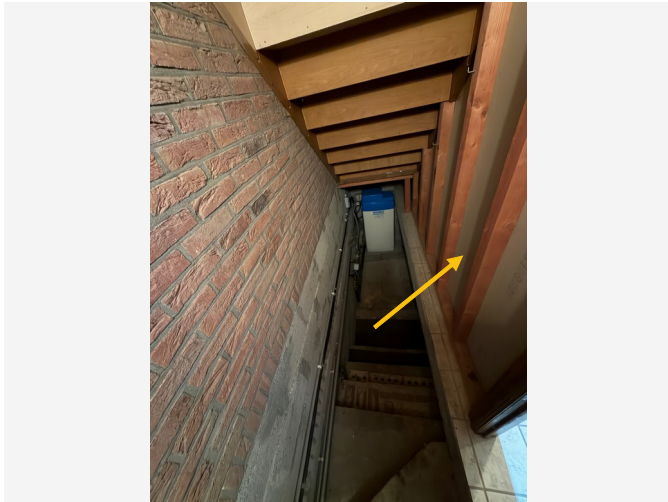
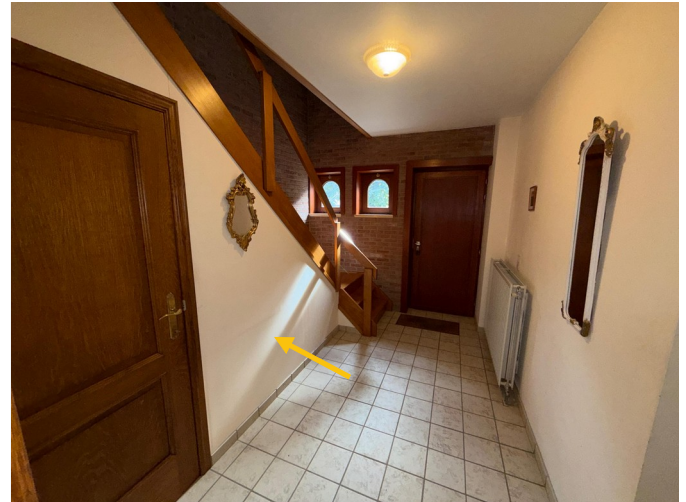
## Fiche 5: Valse wand(en)/voorzetwand(en) – Gipskarton

De valse wand(en)/voorzetwand(en) bestaat(bestaan) uit niet-asbestverdachte gipskartonplaten. Zonder destructie is het niet mogelijk om na te gaan of er asbestverdachte materialen aanwezig zijn achter de valse wand(en)/voorzetwand(en).

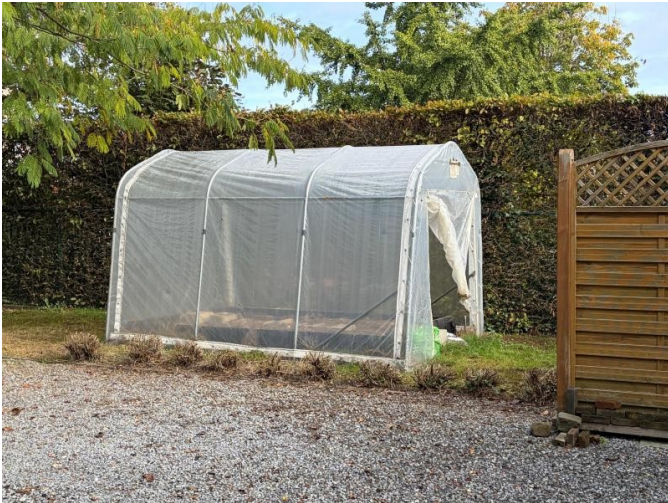
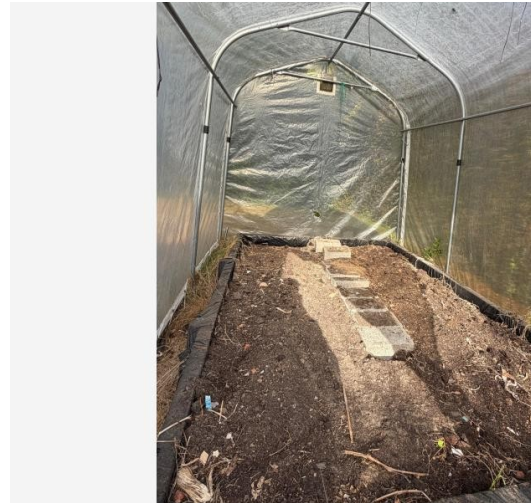
Het plafond bestaat uit niet-asbestverdachte pvc platen . Zonder destructie is het niet mogelijk om na te gaan of er asbestverdachte materialen aanwezig zijn achter de pvc platen.

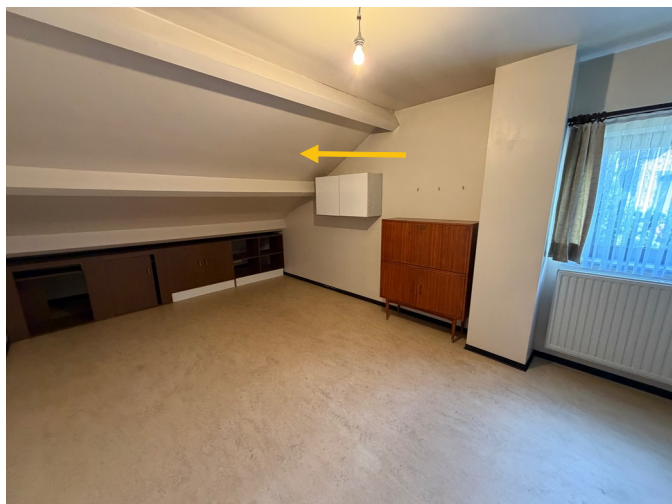
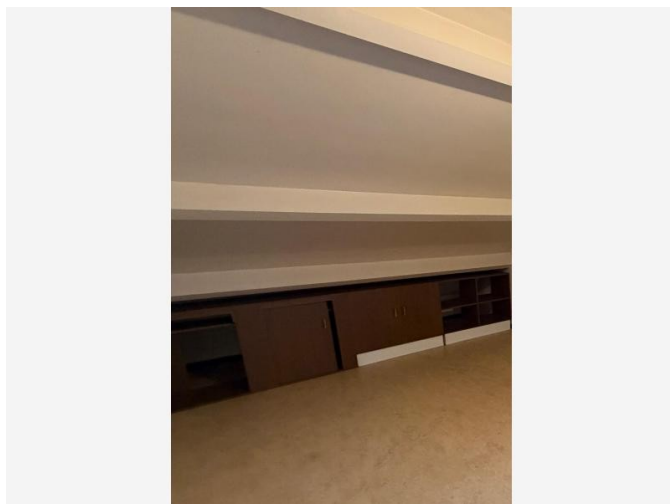
Het plafond bestaat uit niet-asbestverdachte gipskartonplaten . Zonder destructie is het niet mogelijk om na te gaan of er asbestverdachte materialen aanwezig zijn achter de gipskartonplaten.
