Asbestinventarisatetest

Knipscheerstraat 50, 3570 Alken

Attestnummer : 20240410-000237.000

Niet-asbestveilig

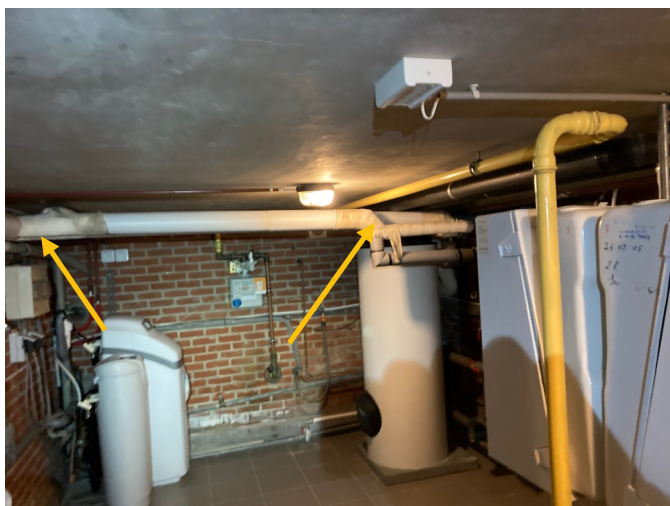
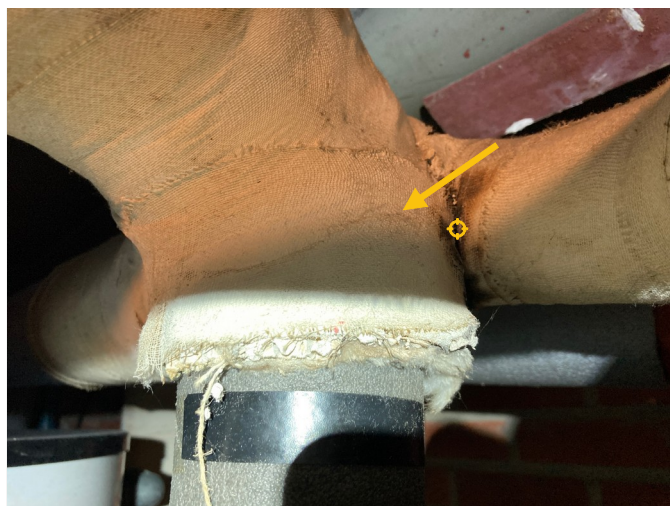
Het asbestmateriaal valt onder de mijlpaal van 2034.

Eindbeoordeling materiaalrisico	Verhoogd materiaalrisico en/of verhoogde kans op vezelvrijgave
---------------------------------	--

Gebondenheid	Categorie 2: niet-hechtgebonden met matrix
Asbestsoort (vezeltype)	Alleen chrysotiel
Asbestconcentratie	Hoog ($\geq 50\%$)
Afschermingsgraad van het gehele materiaal	Geheel of deels (ook) vrij aan de binnenlucht
Toestand van het materiaal	Licht beschadigd, licht verweerd. Intact materiaal type Pical – asbestboard of categorie III 'gebondenheid'

#	Type	Referentie	Resultaat
1.1	Mengmonster	M04	Chrysotiel

Beschrijving	Leidingisolatie bochten kelder
Omgeving	Binnen
Primaire drager	HVAC infrastructuur en uitrusting
Asbestmateriaal	In-situ afwerkingslagen - Thermische isolatie
Bindmiddel van asbestmateriaal	Gips - kalk
Gebondenheid op basis van bindmiddel	Niet-hechtgebonden
Hoeveelheid (lengte - omtrek - dikte - aantal)	<ul style="list-style-type: none">1,00 m - 45,00 cm - 3,00 cm - 1 stuk

Verwijderen

- Zorg voor een veilig beheer. Vermijd het beschadigen van het asbestmateriaal. Controleer de toestand jaarlijks op wijzigingen.

- Hermetische zone (erkend asbestverwijderaar)
Deze niet hechtgebonden toepassing moet je via deze methode verwijderen

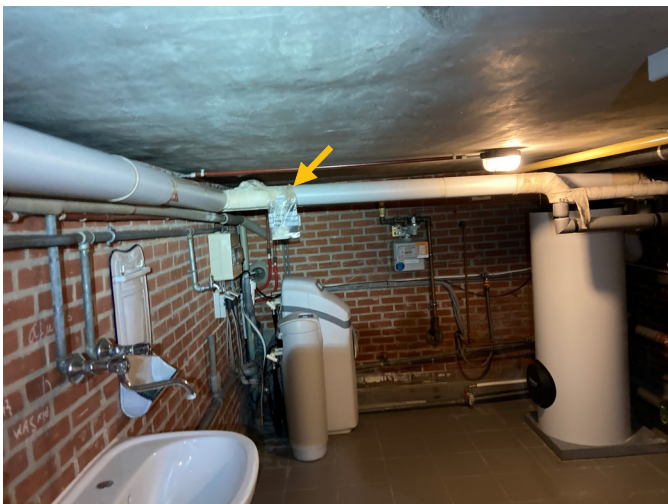
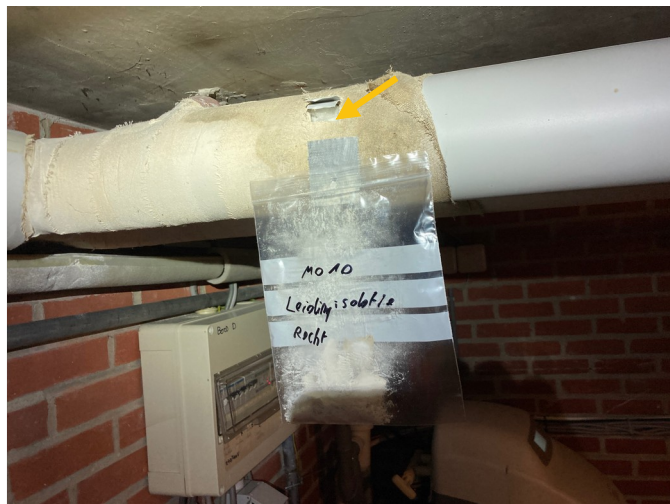
Het asbestmateriaal valt onder de mijlpaal van 2034.

Eindbeoordeling materiaalrisico	Verhoogd materiaalrisico en/of verhoogde kans op vezelvrijgave
---------------------------------	--

Gebondenheid	Categorie 2: niet-hechtgebonden met matrix
Asbestsoort (vezeltype)	Alleen chrysotiel
Asbestconcentratie	Hoog ($\geq 50\%$)
Afschermingsgraad van het gehele materiaal	Geheel of deels (ook) vrij aan de binnenlucht
Toestand van het materiaal	Licht beschadigd, licht verweerd. Intact materiaal type Pical – asbestboard of categorie III 'gebondenheid'

#	Type	Referentie	Resultaat
2.1	Mengmonster	M10	Chrysotiel

Beschrijving	leidingisolatie rechte stukken kelder
Omgeving	Binnen
Primaire drager	HVAC infrastructuur en uitrusting
Asbestmateriaal	In-situ afwerkingslagen - Thermische isolatie
Bindmiddel van asbestmateriaal	Gips - kalk
Gebondenheid op basis van bindmiddel	Niet-hechtgebonden
Hoeveelheid (lengte - omtrek - dikte - aantal)	<ul style="list-style-type: none">16,00 m - 0,30 cm - 2,00 cm - 1 stuk

Verwijderen

- Zorg voor een veilig beheer. Vermijd het beschadigen van het asbestmateriaal. Controleer de toestand jaarlijks op wijzigingen.

- Hermetische zone (erkend asbestverwijderaar)
Deze niet hechtgebonden toepassing moet je via deze methode verwijderen.

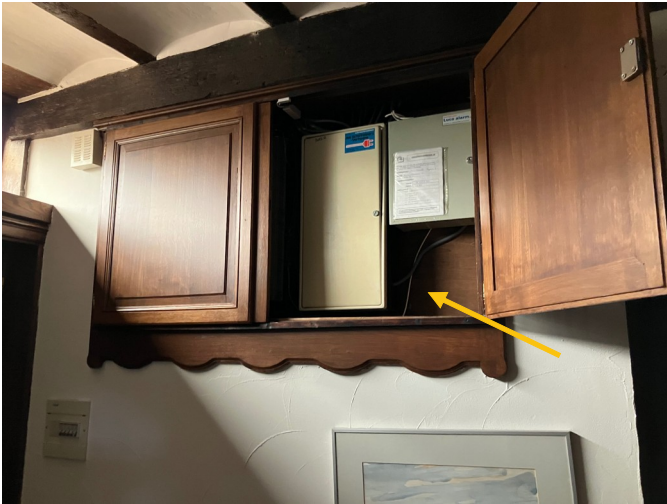
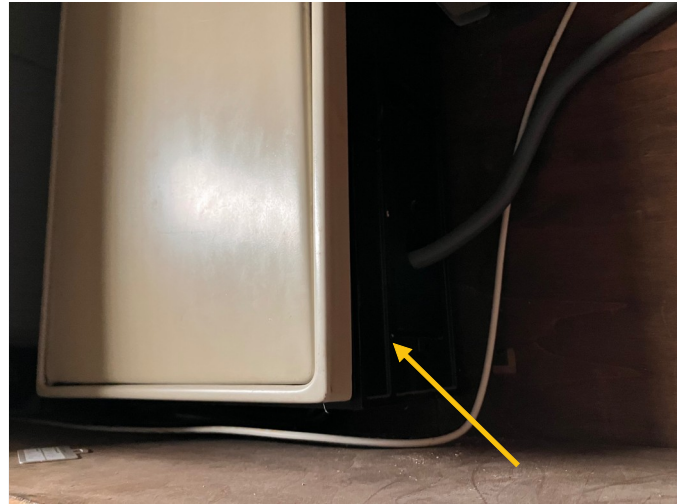
Het asbestmateriaal valt onder de mijlpaal van 2040.

Eindbeoordeling materiaalisico	Laag materiaalisico en/of verlaagde kans op vezelvrijgave
--------------------------------	---

Gebondenheid	Categorie 1: hechtgebonden in oorsprong
Asbestsoort (vezeltype)	Crocidoliet aanwezig
Asbestconcentratie	Laag (< 50%)
Afschermingsgraad van het gehele materiaal	Geheel of deels (ook) vrij aan de binnenlucht
Toestand van het materiaal	Onbeschadigd, niet verweerd

Beschrijving	Bakeliet meter- en zekering kast
Omgeving	Binnen
Primaire drager	Communicatie en elektrische infrastructuur en uitrusting
Asbestmateriaal	Plaat, paneel, tablet - Type Bakeliet
Bindmiddel van asbestmateriaal	Kunststof of -hars
Gebondenheid op basis van bindmiddel	Hecht
Hoeveelheid (oppervlakte - dikte - aantal)	• 0,09 m ² - 0,50 cm - 1 stuk
Totaal volume	< 0,001 m ³
Eenvoudig bereikbaar	Ja
Bevestigingswijze	• Geschroefd
Identificatiemethode	Vaststelling zonder monsternamen

Zorgvuldig beheren

- Zorg voor een veilig beheer. Vermijd het beschadigen van het asbestmateriaal. Controleer de toestand jaarlijks op wijzigingen.

- Eenvoudige handelingen: mag via doe-het-zelf of door werknemer(s) met opleidingsattest eenvoudige handelingen
Deze hechtgebonden toepassing mag je via deze methode verwijderen. Bijkomende info (oa voorzorgsmaatregelen) kan je terugvinden achteraan dit attest onder de rubriek toelichting.

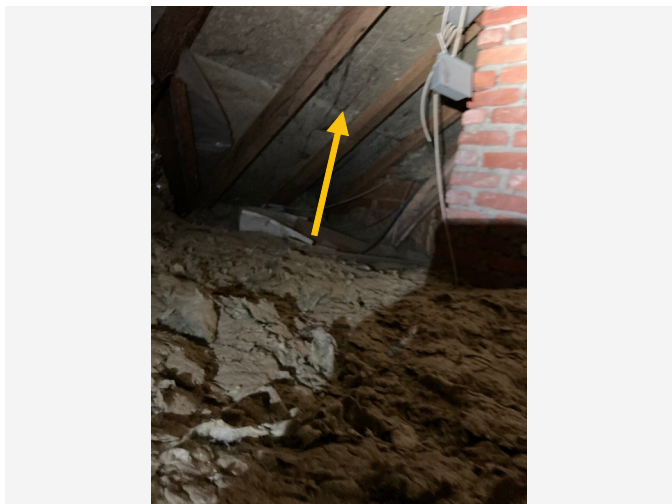
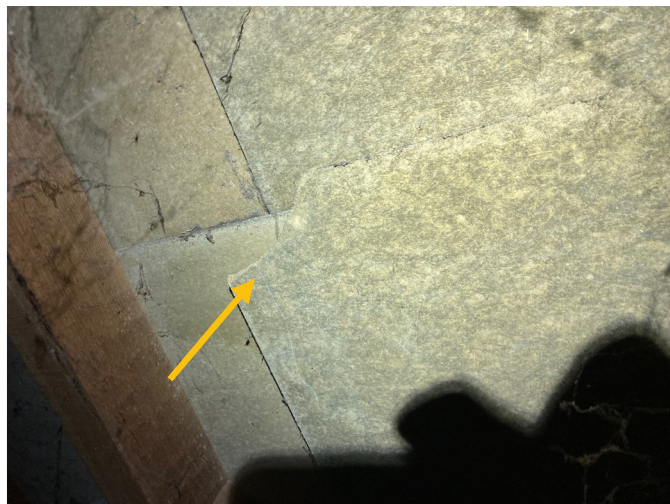
Het asbestmateriaal valt onder de mijlpaal van 2040.

Eindbeoordeling materiaalrisico	Laag materiaalrisico en/of verlaagde kans op vezelvrijgave
---------------------------------	--

Gebondenheid	Categorie 1: hechtgebonden in oorsprong
Asbestsoort (vezeltype)	Alleen chrysotiel
Asbestconcentratie	Laag (< 50%)
Afschermingsgraad van het gehele materiaal	Geheel of deels (ook) vrij aan de binnenlucht
Toestand van het materiaal	Licht beschadigd, licht verweerd. Intact materiaal type Pical – asbestboard of categorie III 'gebondenheid'

#	Type	Referentie	Resultaat
4.1	Puntmonster	M11	Chrysotiel

Beschrijving	Onderdak cementplaat hoofddak
Omgeving	Binnen
Primaire drager	Schuin dak
Asbestmateriaal	Plaat, paneel, tablet - Type Menuiserite
Bindmiddel van asbestmateriaal	Cement
Gebondenheid op basis van bindmiddel	Hecht
Hoeveelheid (oppervlakte - dikte - aantal)	• 180,00 m ² - 0,50 cm - 1 stuk

Zorgvuldig beheren

- Zorg voor een veilig beheer. Vermijd het beschadigen van het asbestmateriaal. Controleer de toestand jaarlijks op wijzigingen.

- Eenvoudige handelingen: mag via doe-het-zelf of door werknemer(s) met opleidingsattest eenvoudige handelingen
Deze hechtgebonden toepassing mag je via deze methode verwijderen. Bijkomende info (oa voorzorgsmaatregelen) kan je terugvinden achteraan dit attest onder de rubriek toelichting.

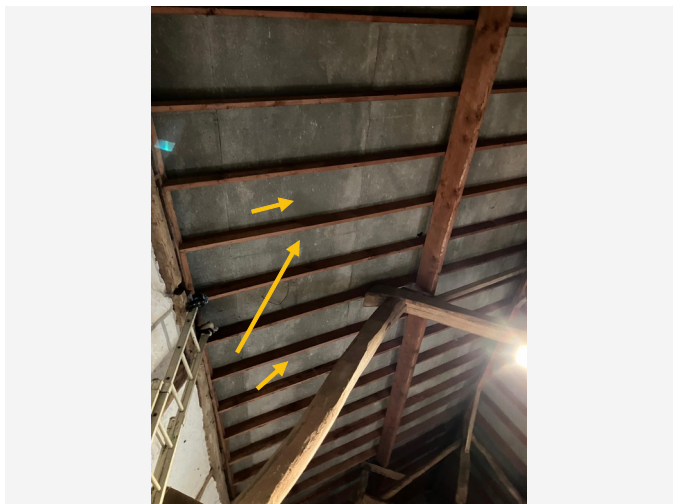
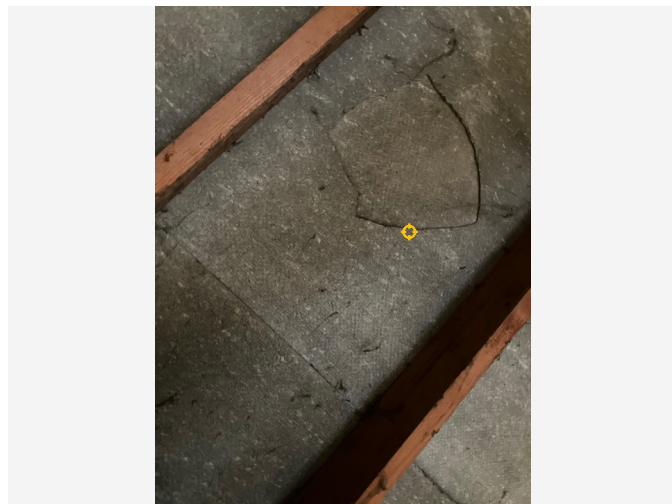
Het asbestmateriaal valt onder de mijlpaal van 2040.

Eindbeoordeling materiaalrisico	Laag materiaalrisico en/of verlaagde kans op vezelvrijgave
---------------------------------	--

Gebondenheid	Categorie 1: hechtgebonden in oorsprong
Asbestsoort (vezeltype)	Alleen chrysotiel
Asbestconcentratie	Laag (< 50%)
Afschermingsgraad van het gehele materiaal	Geheel of deels (ook) vrij aan de binnenlucht
Toestand van het materiaal	Licht beschadigd, licht verweerd. Intact materiaal type Pical – asbestboard of categorie III 'gebondenheid'

#	Type	Referentie	Resultaat
5.1	Puntmonster	M03	Chrysotiel

Beschrijving	Onderdak cementplaat garage & schuur
Omgeving	Binnen
Primaire drager	Schuin dak
Asbestmateriaal	Plaat, paneel, tablet - Type Menuiserite
Bindmiddel van asbestmateriaal	Cement
Gebondenheid op basis van bindmiddel	Hecht
Hoeveelheid (oppervlakte - dikte - aantal)	• 360,00 m ² - 0,50 cm - 1 stuk

Zorgvuldig beheren

- Zorg voor een veilig beheer. Vermijd het beschadigen van het asbestmateriaal. Controleer de toestand jaarlijks op wijzigingen.

- Eenvoudige handelingen: mag via doe-het-zelf of door werknemer(s) met opleidingsattest eenvoudige handelingen
Deze hechtgebonden toepassing mag je via deze methode verwijderen. Bijkomende info (oa voorzorgsmaatregelen) kan je terugvinden achteraan dit attest onder de rubriek toelichting.

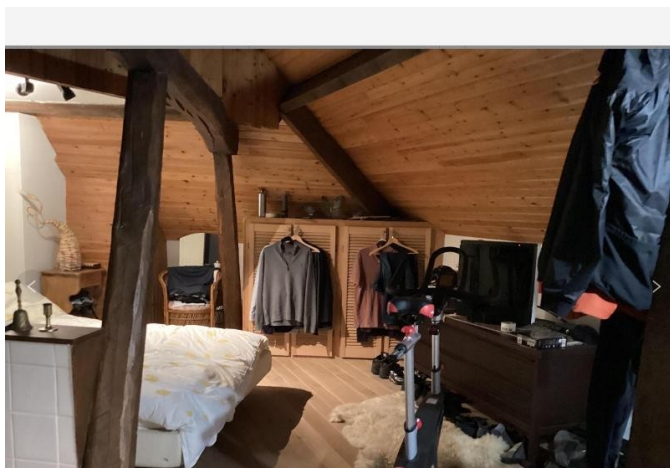
Vrije foto

Het verlaagde plafond bestaat uit een niet verdacht materiaal. Zonder destructie is het niet mogelijk de bovenliggende laag te inspecteren.

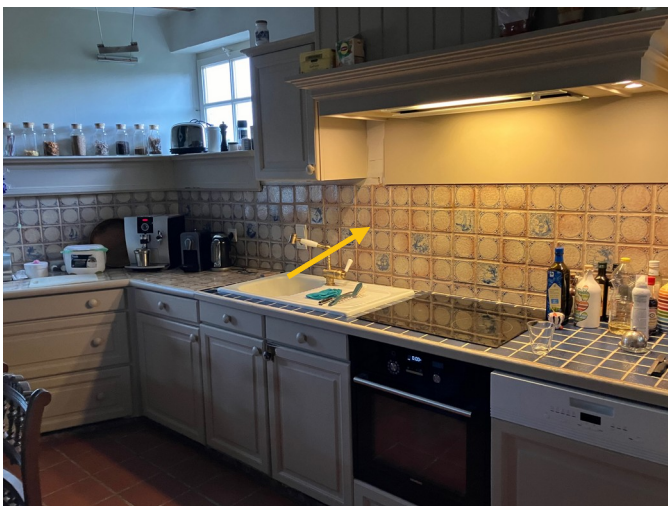
Vrije foto

De lijmlaag achter de wandtegels is mogelijks verdacht. Staalname zonder destructie is niet mogelijk. Bij verwijdering of renovatie van de wandtegels eerst een analyse laten uitvoeren van de tegelijm op mogelijke aanwezigheid van asbestvezel.

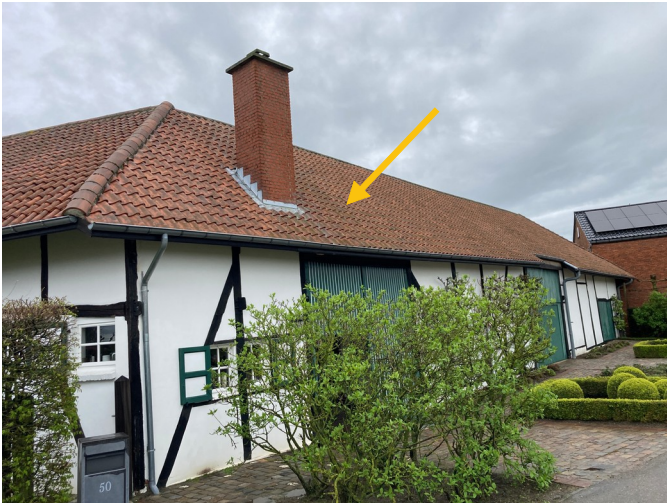
Vrije foto

Bij het inspecteren van het dak stellen we vast dat de pannen uit een niet asbestverdachte materiaal zijn gemaakt.

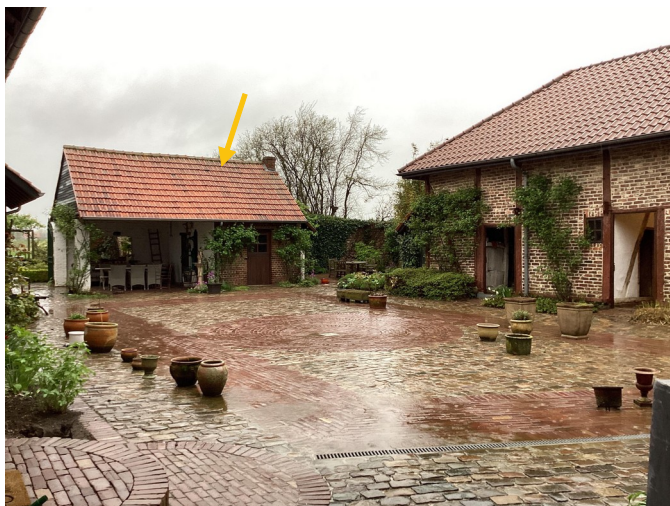
Vrije foto

Tuinhuis bestaande uit niet asbesthoudende materialen

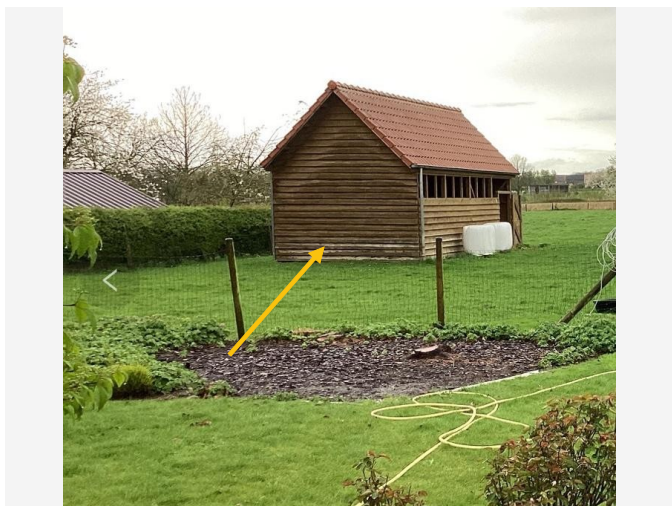
Vrije foto

De stal is gebouwd in houtstructuur met een dak van terracotta en hierdoor niet asbestverdacht.

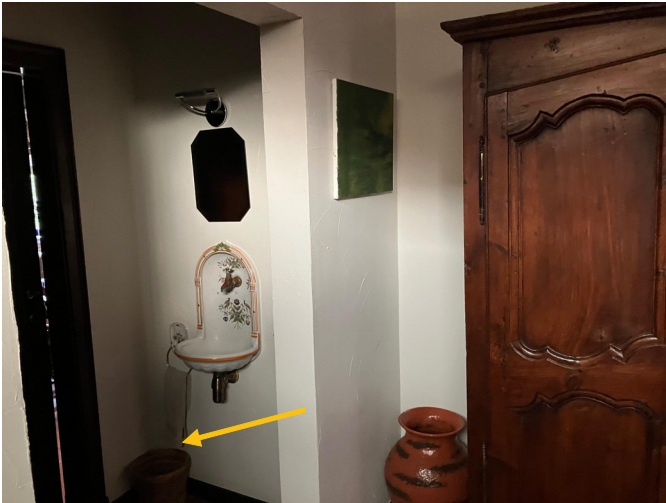
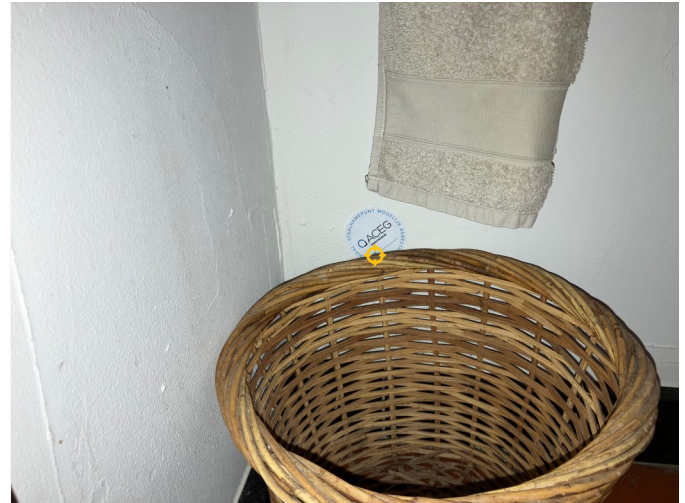
Fiche 12: Pleister muur

Geen asbest

#	Type	Referentie	Resultaat
12.1	Mengmonster	M01	Geen asbest

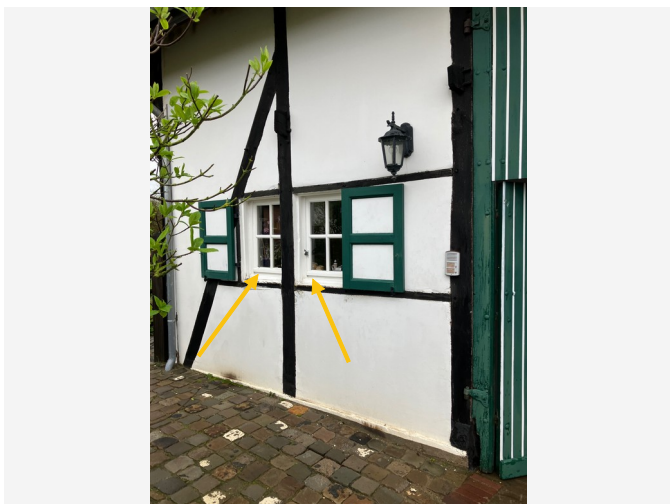
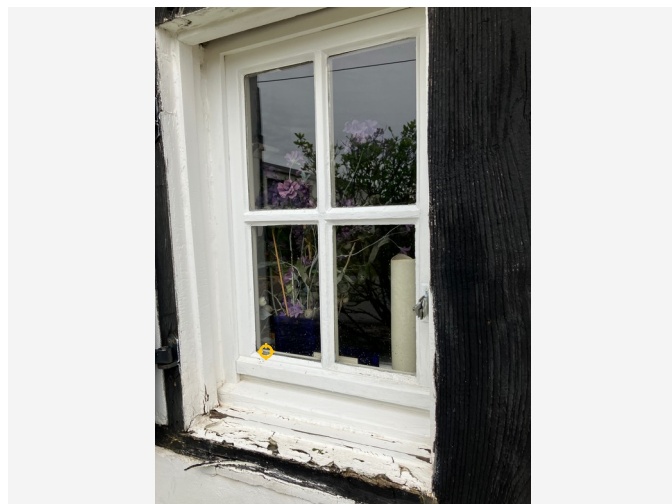
Geen asbest

#	Type	Referentie	Resultaat
13.1	Mengmonster	M06	Geen asbest

Beschrijving	Mastiek ramen
Omgeving	Buiten
Primaire drager	Wandopening verticaal (raam, deur, ...)
Bindmiddel van materiaal	Kitten, mastiek, pasta

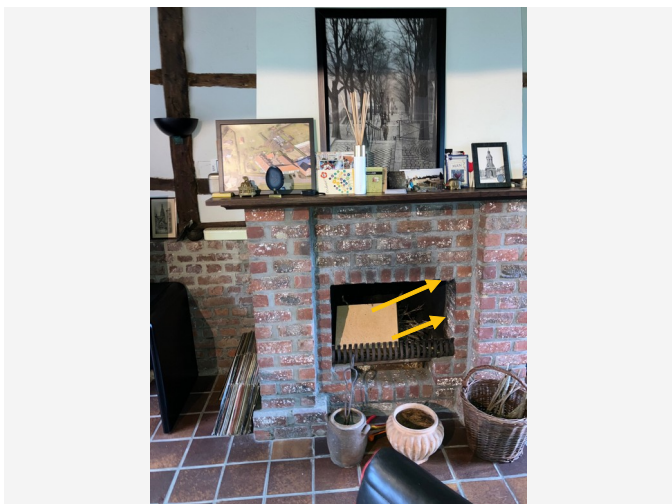
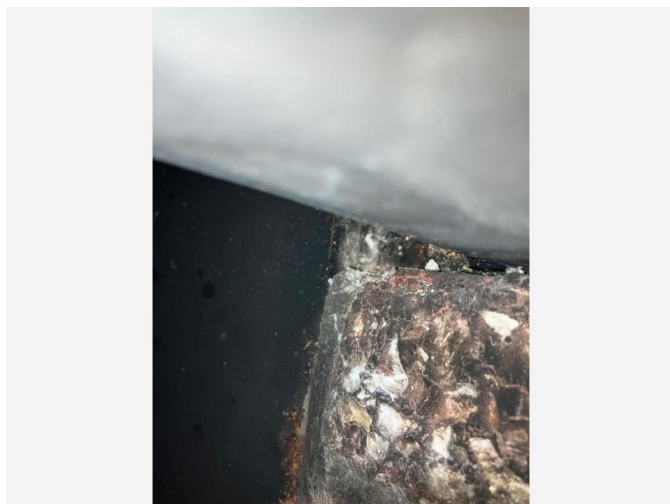
Geen asbest

#	Type	Referentie	Resultaat
14.1	Puntmonster	M07	Geen asbest

Beschrijving	Brandwerende plaat kachel
Omgeving	Binnen
Primaire drager	Ruimteverwarming
Bindmiddel van materiaal	Calciumsilicaat (brandwerend - Pical)

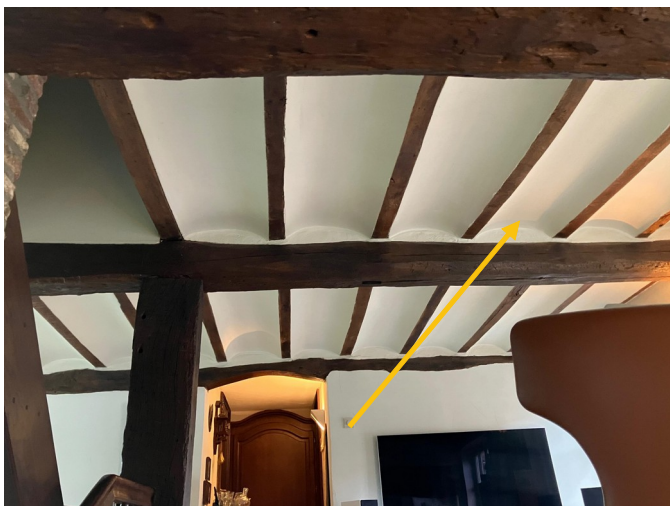
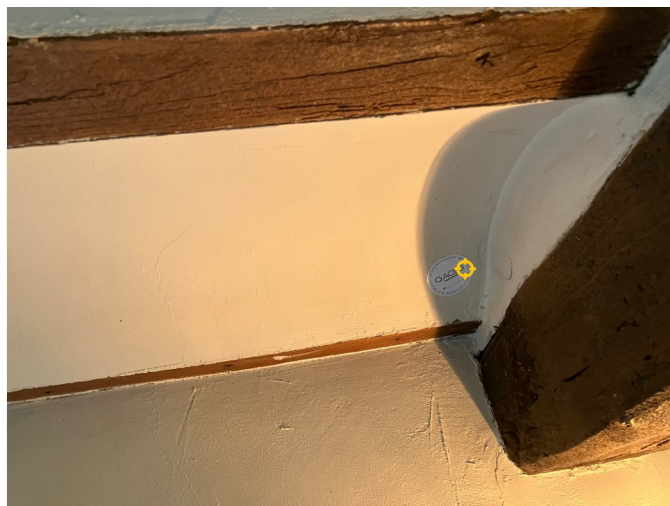
Fiche 15: Pleister plafond

Geen asbest

#	Type	Referentie	Resultaat
15.1	Mengmonster	M02	Geen asbest

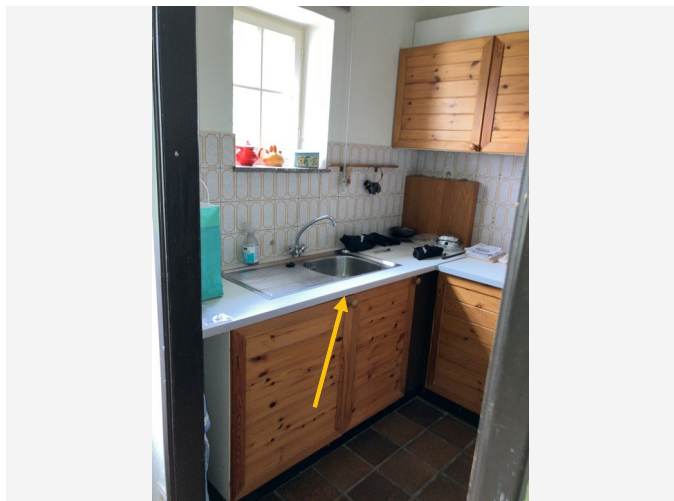
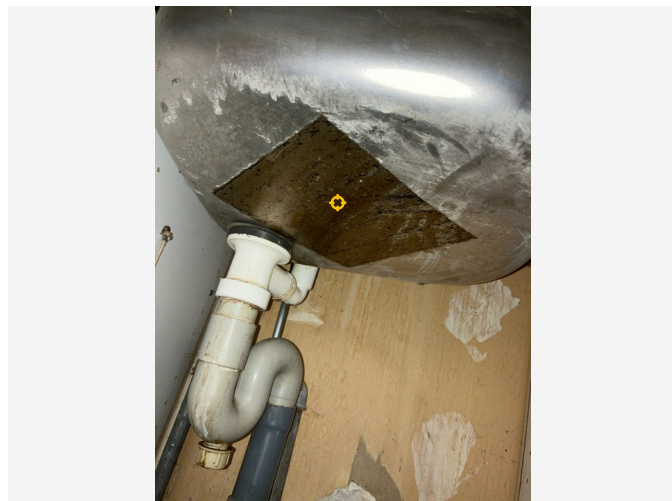
Fiche 16: Ontdreuningsplaat / anti-dreunplaat onder spoelbak

Geen asbest

#	Type	Referentie	Resultaat
16.1	Puntmonster	MO8	Geen asbest

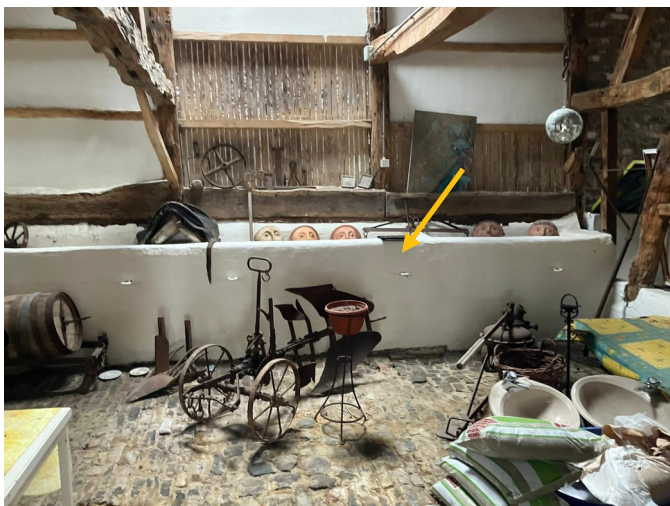
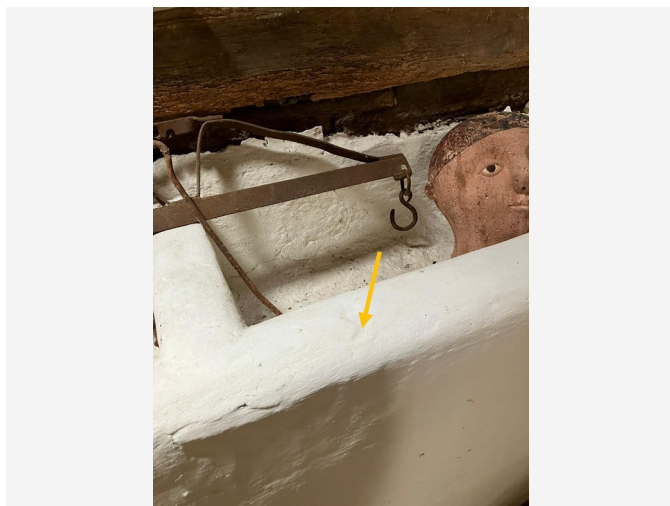
Fiche 17: Voederbak in schuur

Geen asbest

Beschrijving	Voederbak in schuur
Omgeving	Binnen
Primaire drager	Voederbak
Bindmiddel van materiaal	Cement
