Asbestinventarisatetest

Achttiende - Oogstwal 37/4, 3700 Tongeren-Borgloon

Attestnummer : 20250814-000354.000

Uitgegeven op : 14.08.2025

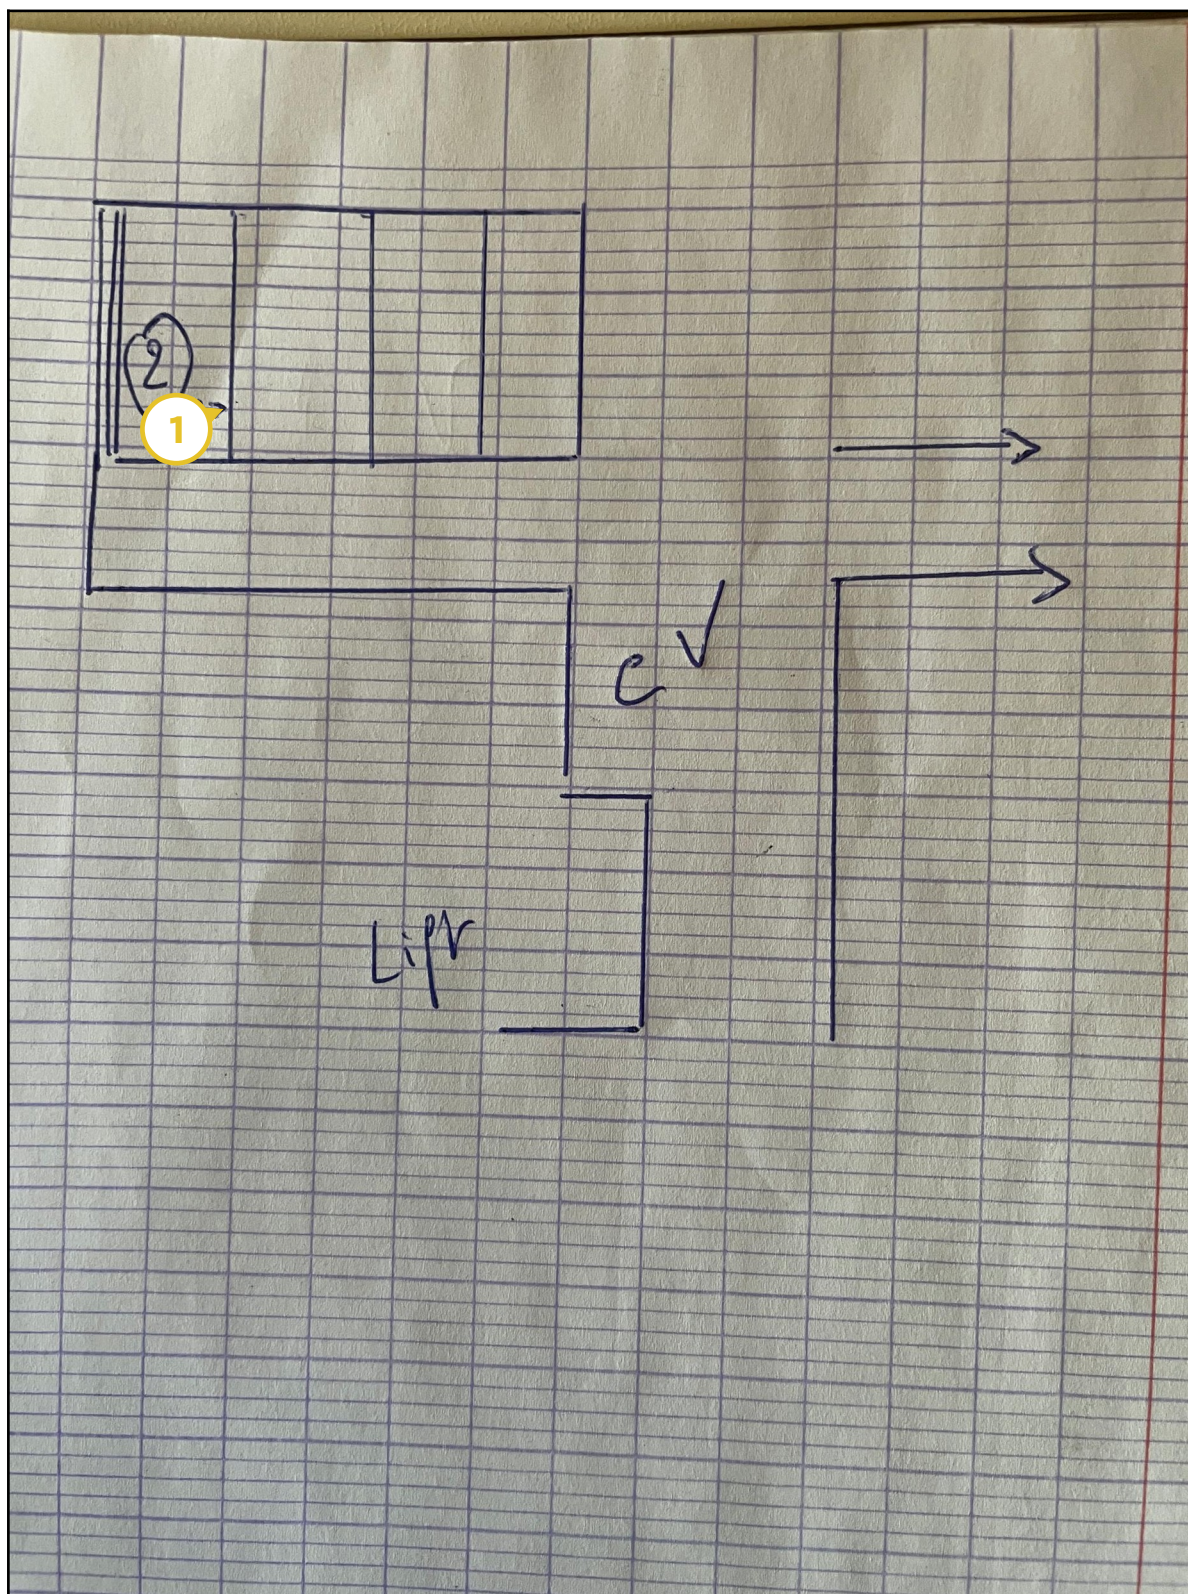
Plan 1.4: kelder nr. 2

1. bakeliet materiaal

Asbestmateriaal

Zorgvuldig beheren

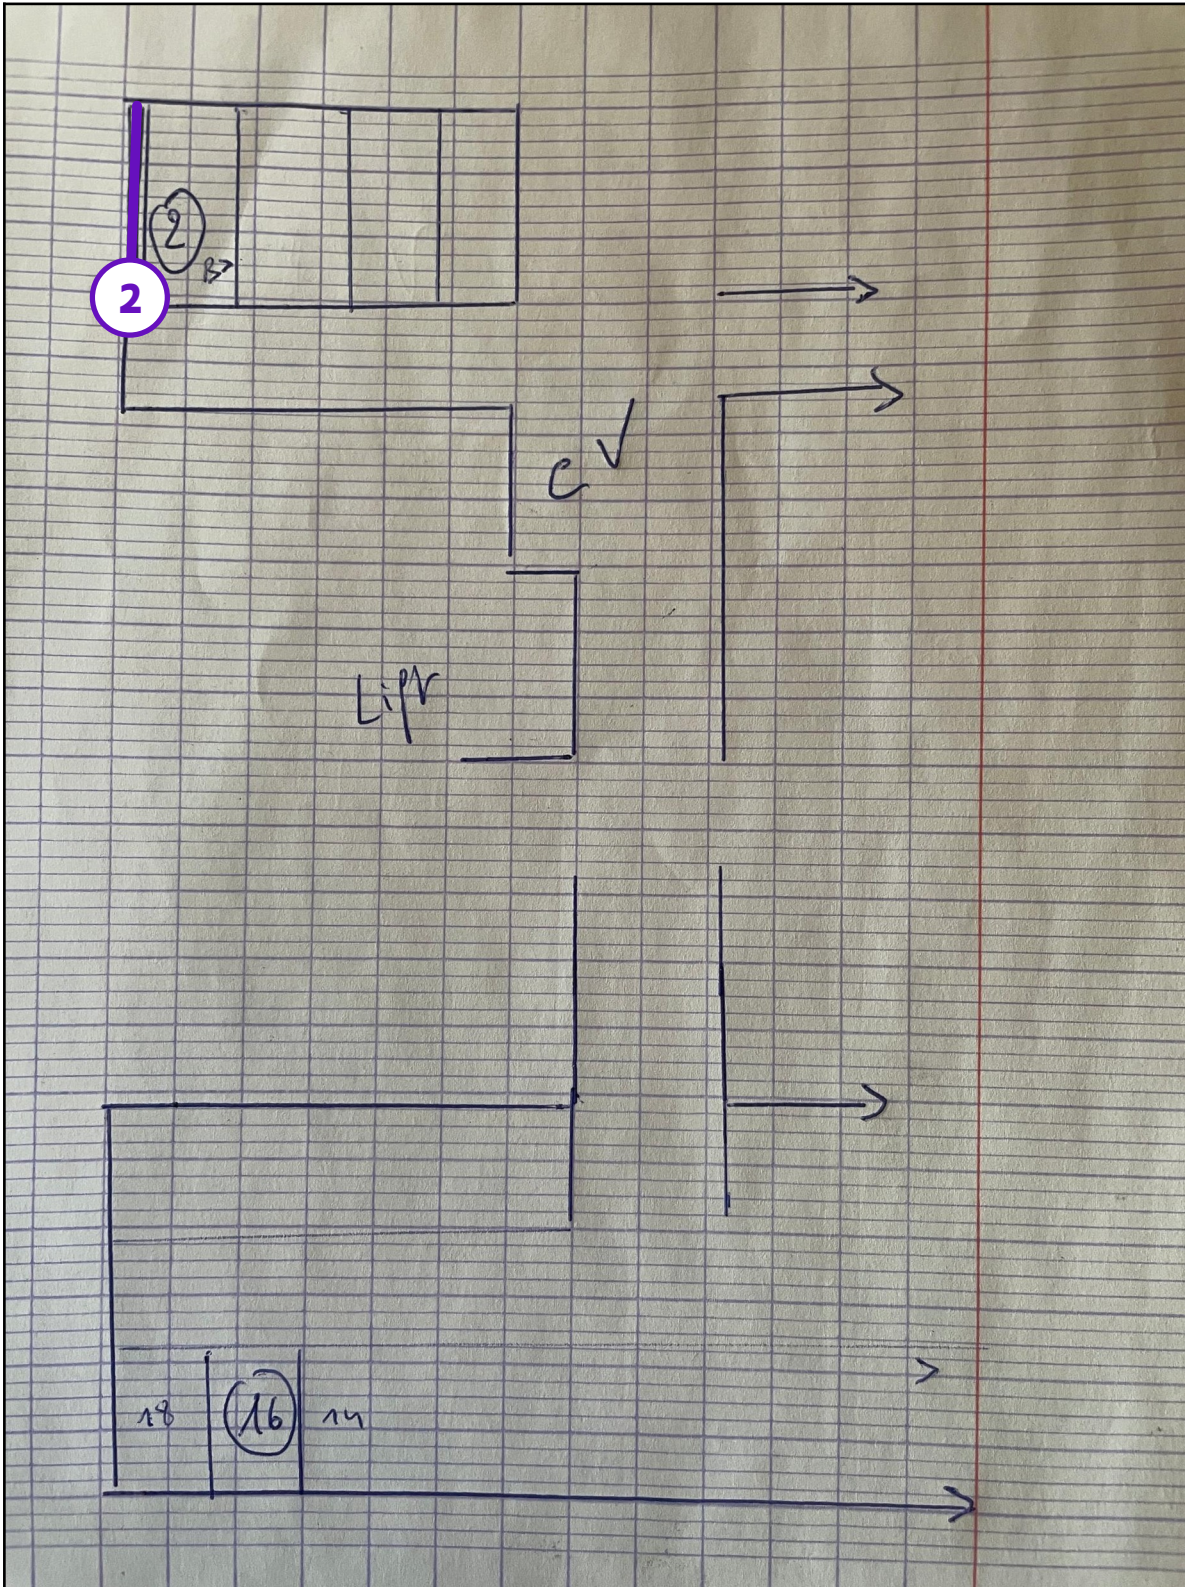
Plan 1.5: staanplaats nr. 16

2. cementbuis kelder	Advies	-
----------------------	--------	---

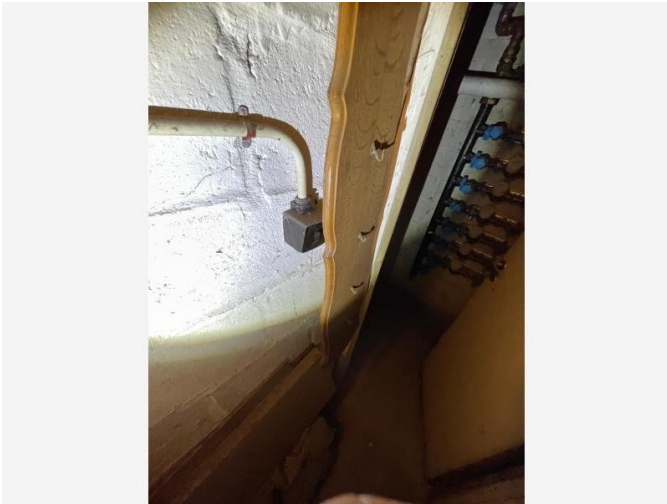
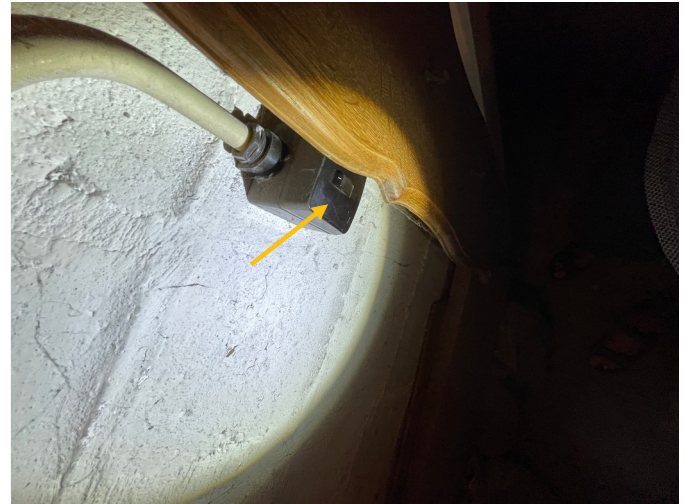
Het asbestmateriaal valt onder de mijlpaal van 2040.

Eindbeoordeling materiaalrisico	Laag materiaalrisico en/of verlaagde kans op vezelvrijgave
---------------------------------	--

Gebondenheid	Categorie 1: hechtgebonden in oorsprong
Asbestsoort (vezeltype)	Crocidoliet aanwezig
Asbestconcentratie	Laag (< 50%)
Afschermingsgraad van het gehele materiaal	Geheel of deels (ook) vrij aan de binnenlucht
Toestand van het materiaal	Onbeschadigd, niet verweerd

Beschrijving	bakeliet materiaal
Omgeving	Binnen
Primaire drager	Communicatie en elektrische infrastructuur en uitrusting
Asbestmateriaal	Plaat, paneel, tablet - Type Bakeliet
Bindmiddel van asbestmateriaal	Kunststof of -hars
Gebondenheid op basis van bindmiddel	Hecht
Hoeveelheid (oppervlakte - dikte - aantal)	<ul style="list-style-type: none">• 0,20 m² - 2,00 cm - 1 stuk
Totaal volume	0,004 m ³
Eenvoudig bereikbaar	Ja
Bevestigingswijze	<ul style="list-style-type: none">• Geschroefd
Identificatiemethode	Vaststelling zonder monstername
Destructieve handeling voor identificatie	Nee
Opmerking	Bakeliet schakelaar in de kelder.

Zorgvuldig beheren

- Zorg voor een veilig beheer. Vermijd het beschadigen van het asbestmateriaal. Controleer de toestand jaarlijks op wijzigingen.

- Eenvoudige handelingen: mag via doe-het-zelf of door werknemer(s) met opleidingsattest eenvoudige handelingen
Verwijder dit materiaal bij renovatie.

Verpak het dubbel en gebruik FFP3-mondmasker, handschoenen, overall Cat. III type 5/6.

Materiaal niet gooien of breken.

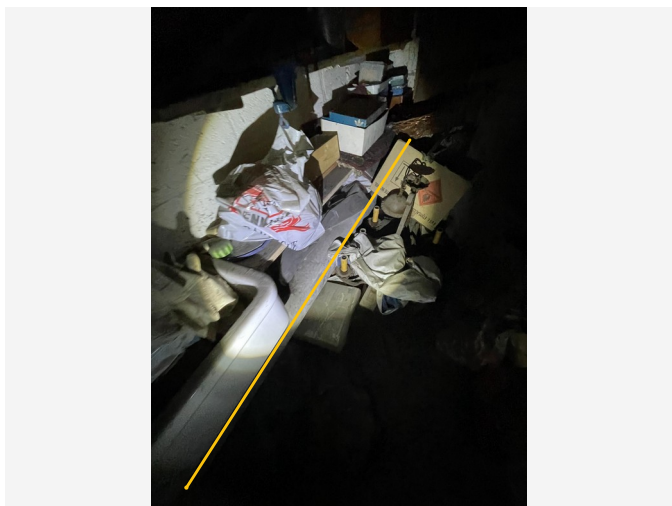
Vrije foto

Deze asbestbuis loopt door de kelder maar behoort tot de gemeenschappelijke delen.

Identificatiemethode	Redelijk vermoeden
----------------------	--------------------

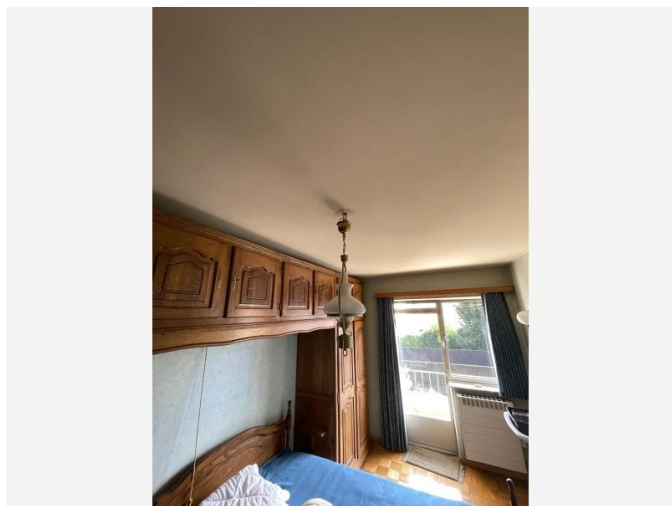
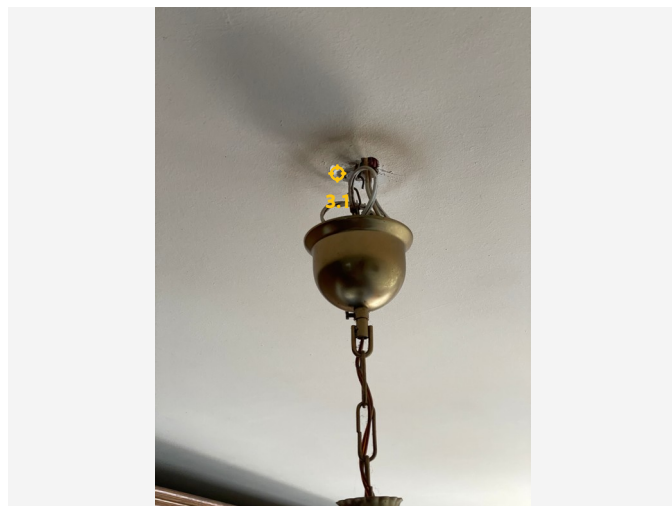
Fiche 3: pleister plafond

Geen asbest

#	Type	Referentie	Resultaat
3.1	Mengmonster	2.	Geen asbest

Beschrijving	pleister plafond
Omgeving	Binnen
Primaire drager	Plafond
Bindmiddel van materiaal	Gips - kalk
Gebondenheid op basis van bindmiddel	Niet-hechtgebonden
Hoeveelheid (oppervlakte - dikte - aantal)	• 78,00 m ² - 1,00 cm - 1 stuk
Totaal volume	0,78 m ³
Identificatiemethode	Vaststelling met monstername
Destructieve handeling voor identificatie	Nee

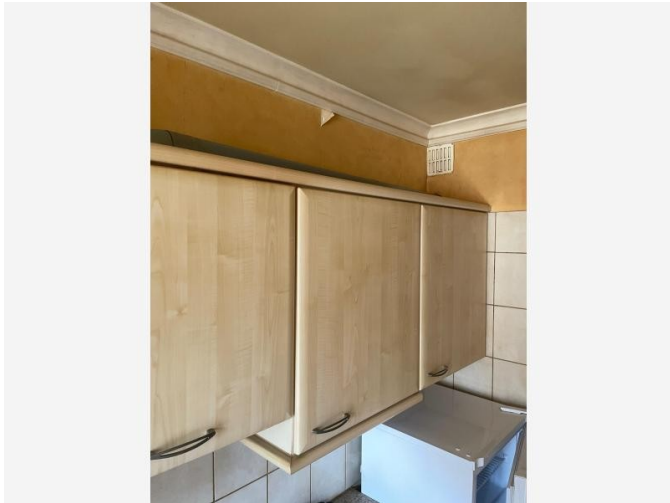
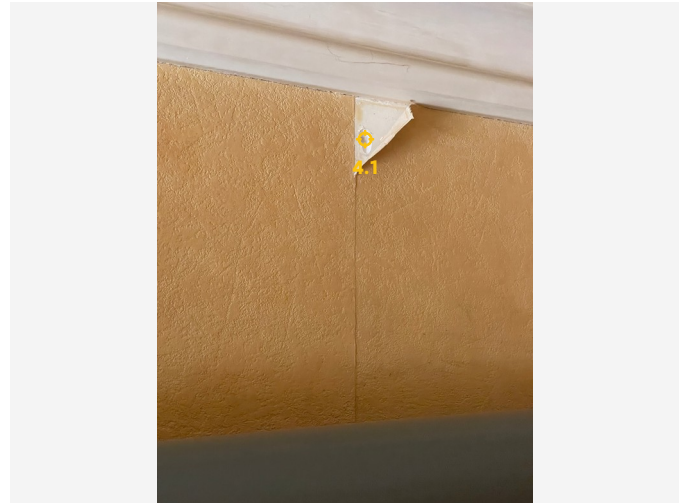
Fiche 4: pleister wand

Geen asbest

#	Type	Referentie	Resultaat
4.1	Mengmonster	1.	Geen asbest

Beschrijving	pleister wand
Omgeving	Binnen
Primaire drager	Binnenwand
Bindmiddel van materiaal	Gips - kalk
Gebondenheid op basis van bindmiddel	Niet-hechtgebonden
Hoeveelheid (oppervlakte - dikte - aantal)	• 149,00 m ² - 1,00 cm - 1 stuk
Totaal volume	1,49 m ³
Identificatiemethode	Vaststelling met monsternamen
Destructieve handeling voor identificatie	Nee
