Asbestinventarisatetest

Steenweg 185, 3890 Gingelom

Attestnummer : 20260217-000023.000

Uitgegeven op : 17.02.2026

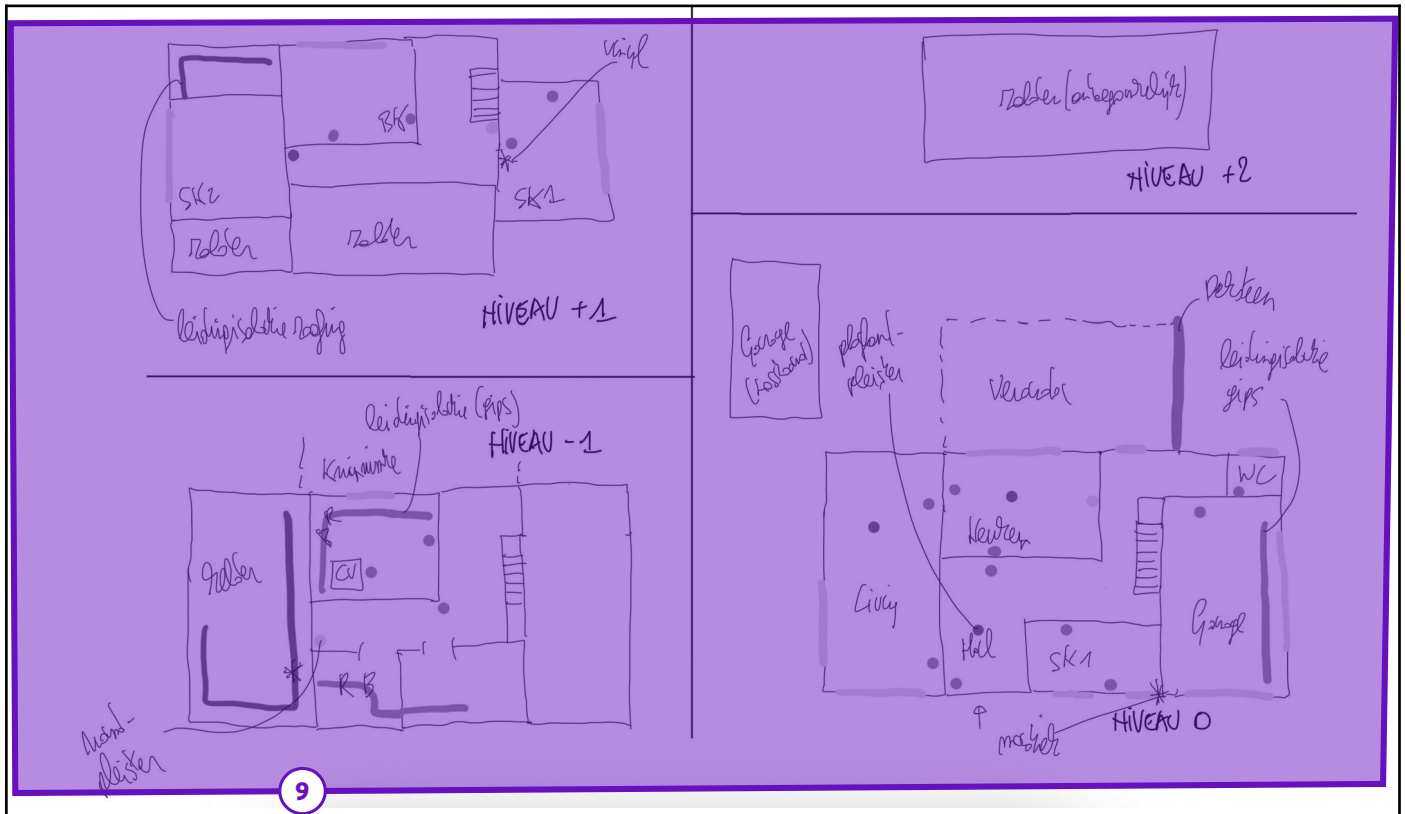
Plan 1.3: - Overzicht inspectiegebied

Beschrijving	Type	Actie
9. Binnenkant van de schouw(en) en ventilatiekanalen niet inspecteerbaar	Beperking	-

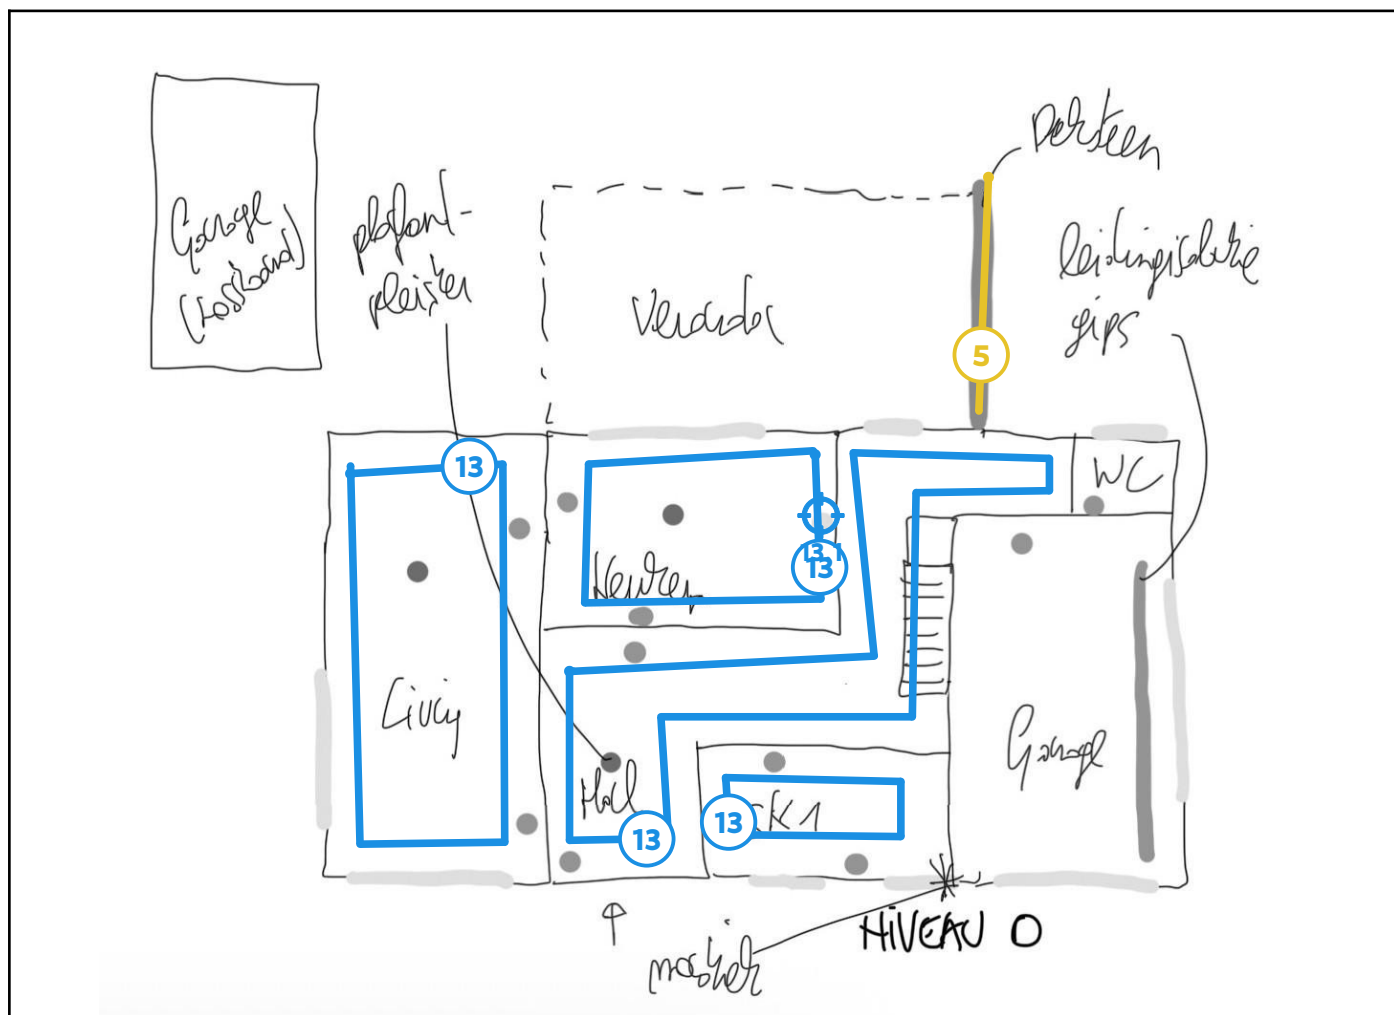
Plan 2.1: - Niveau 0

Beschrijving	Type	Actie
5. Deksteen / Muurkap	Asbestmateriaal	Zorgvuldig beheren
13. Zichtbaar wandpleisterwerk	Geen asbest	-
13.1 Code: 1 MS Wandpleister	Mengmonster	-

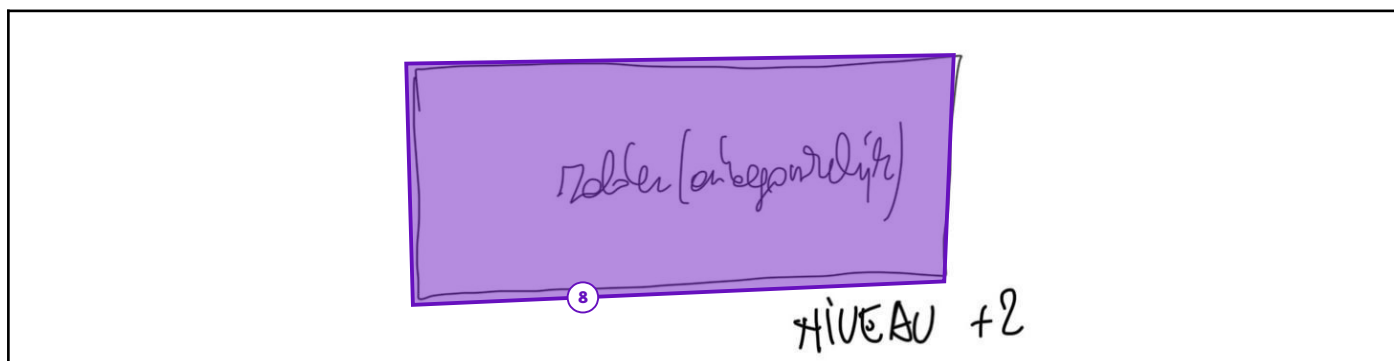
Plan 2.3: - Niveau +2

Beschrijving	Type	Actie
8. Zolderruimtes) zonder toegang langs binnen Geen inspectie mogelijk	Beperking	-

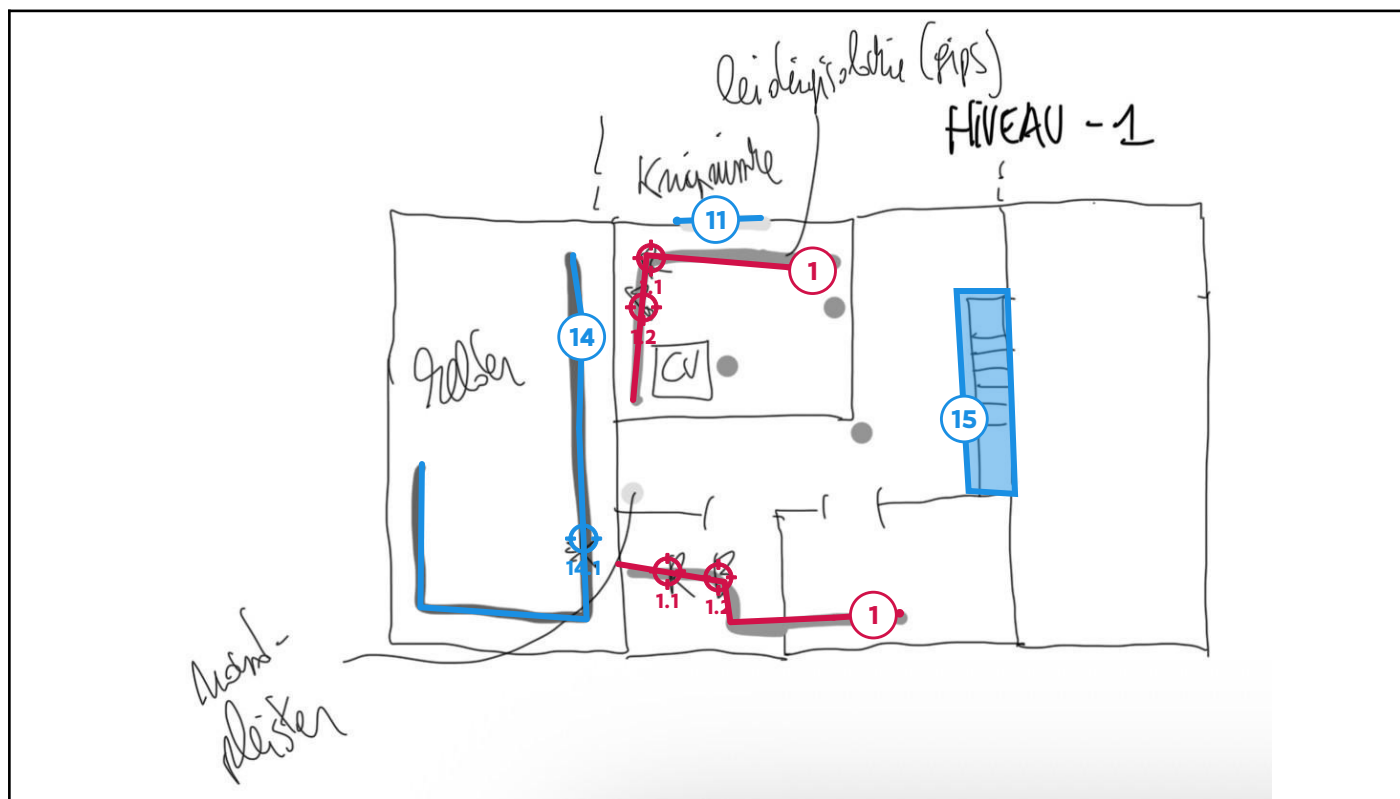
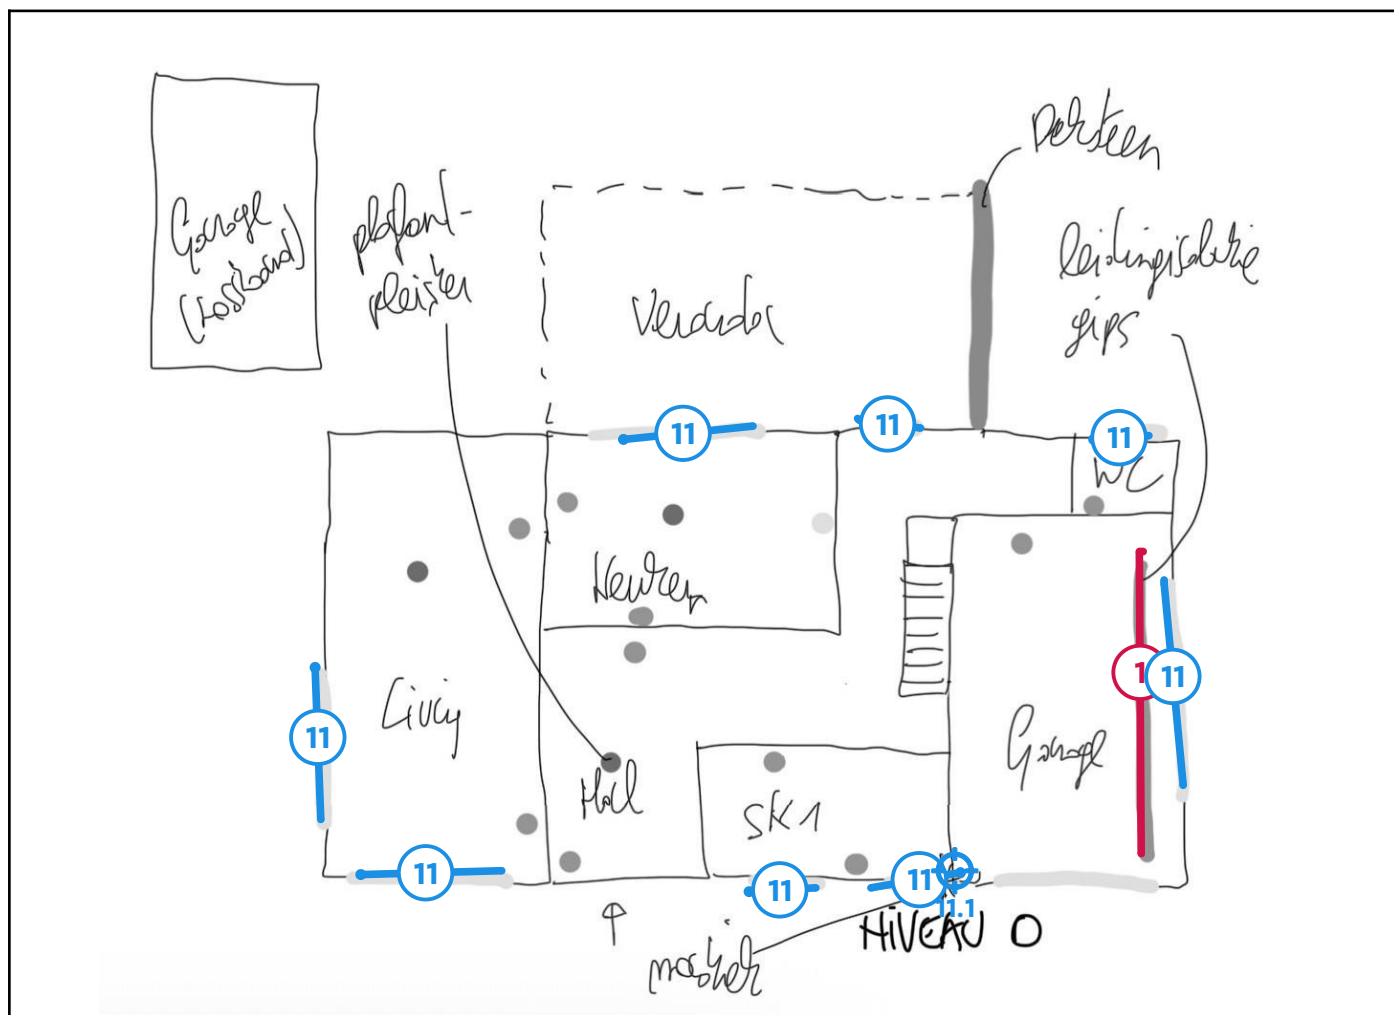
Beschrijving	Type	Actie
1. Leidingisolatie Gips Onderdeel verwarmingsinstallatie	Asbestmateriaal	Dringend verwijderen
1.1 Code: 3 MS Leidingisolatie Recht	Mengmonster	-
1.2 Code: 4 MS Leidingisolatie Bocht	Mengmonster	-
11. Mastiek/Kit tussen rolluikgeleiders en muur	Geen asbest	-
14. Leidingisolatie Roofing/teer Onderdeel verwarmingsinstallatie	Geen asbest	-
14.1 Code: 5 PS Roofing isolatie	Puntmonster	-
15. Vinylvloeren	Geen asbest	-

Beschrijving	Type	Actie
1. Leidingisolatie Gips Onderdeel verwarmingsinstallatie	Asbestmateriaal	Dringend verwijderen
11. Mastiek/Kit tussen rolluikgeleiders en muur	Geen asbest	-
11.1 Code: 7 PS Mastiek	Puntmonster	-

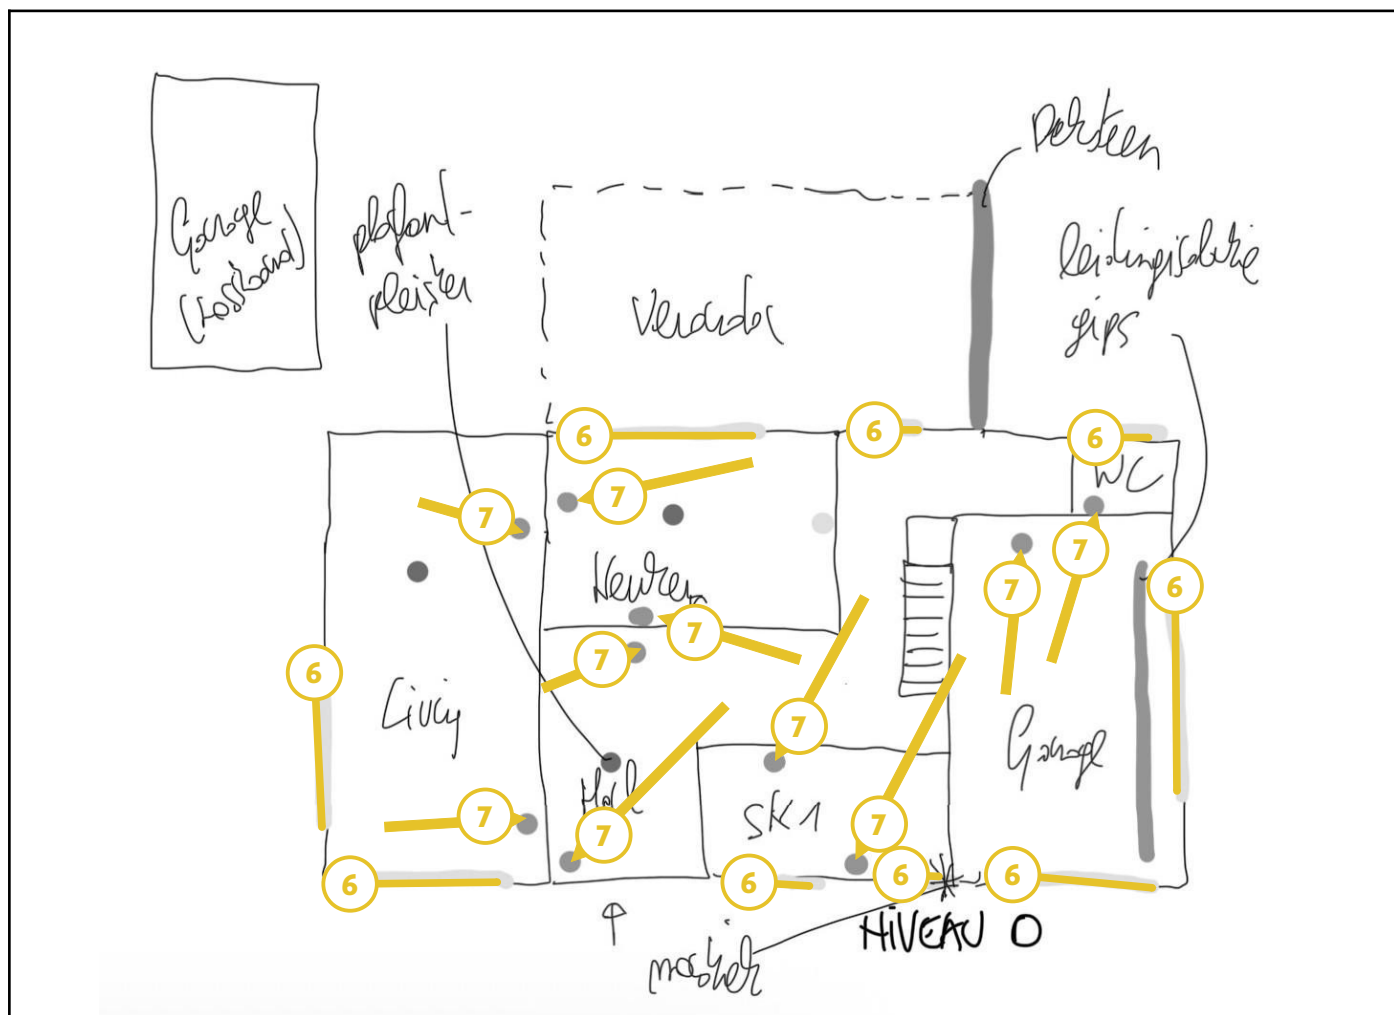
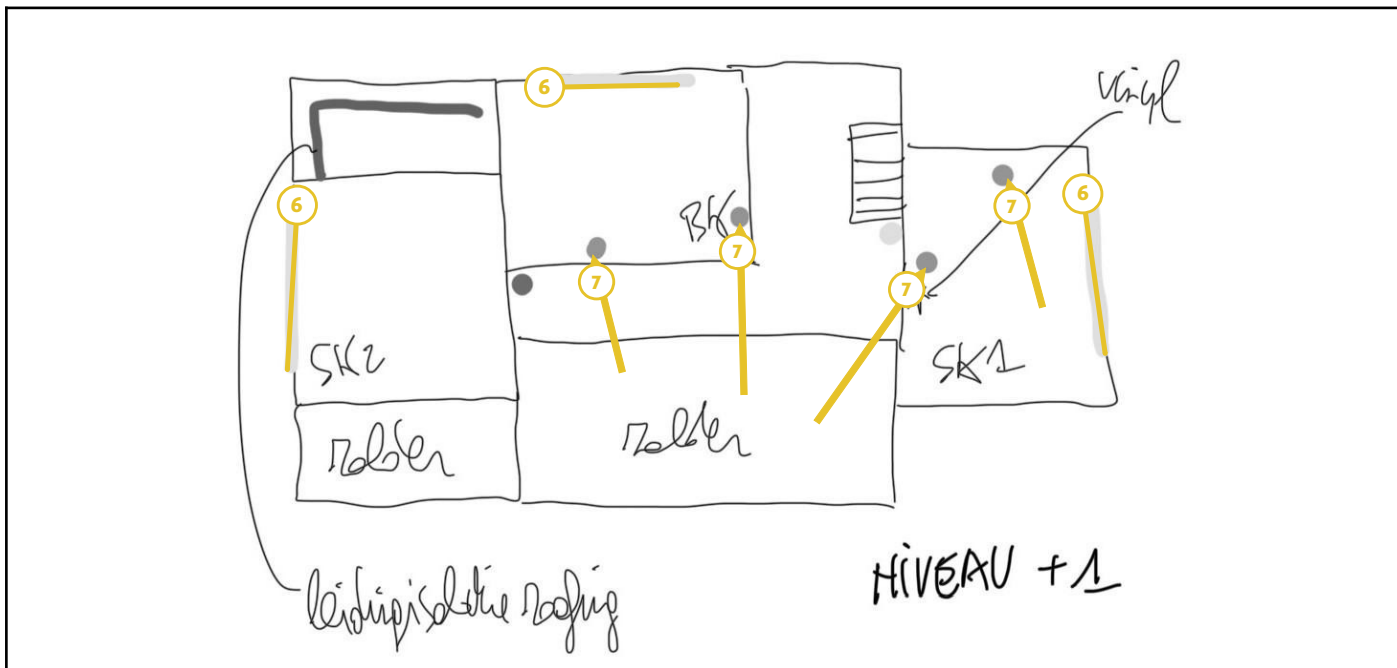
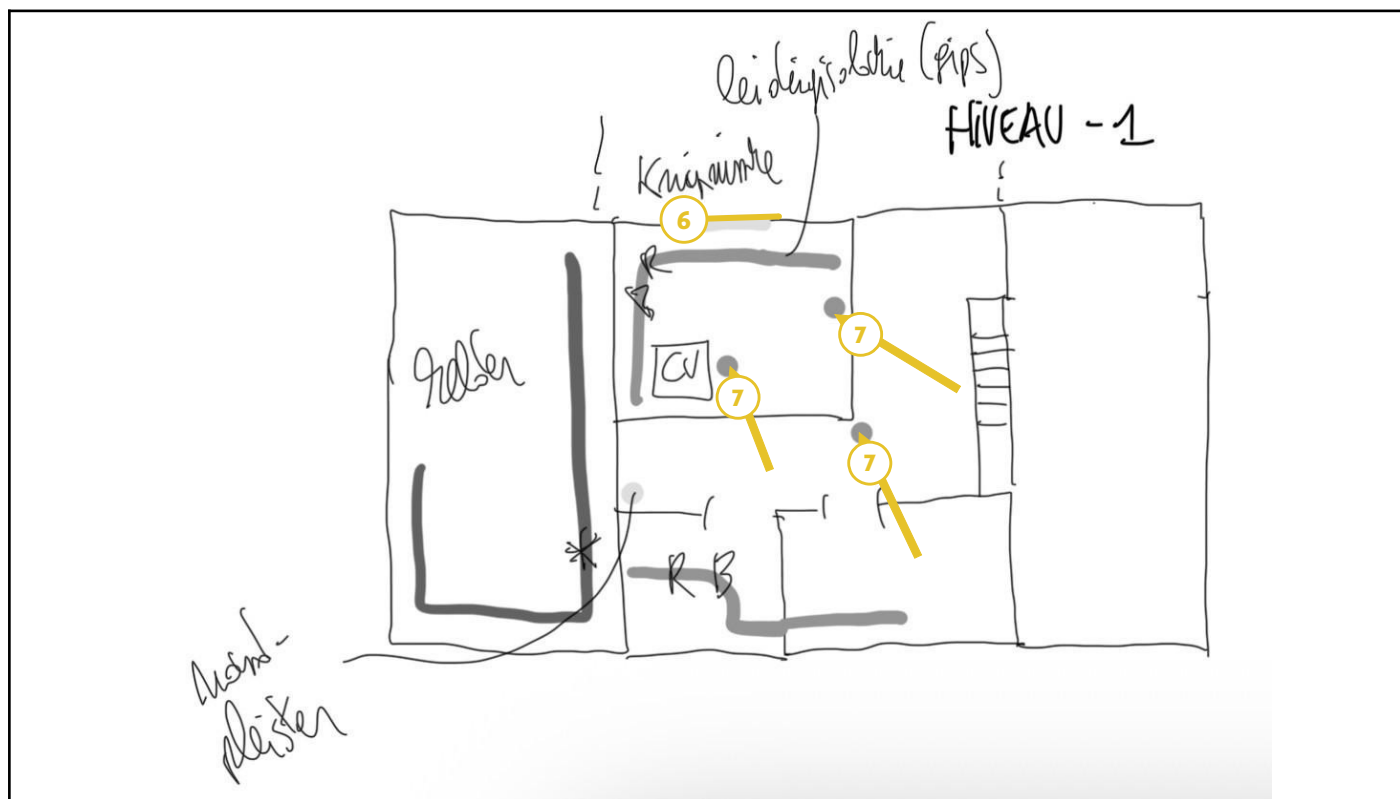
Beschrijving	Type	Actie
6. Mastiek/kit tussen glas en profiel Oude ramen Asbestverdacht	Asbestmateriaal	Zorgvuldig beheren
7. Bakeliet Elektrische installatie	Asbestmateriaal	Zorgvuldig beheren

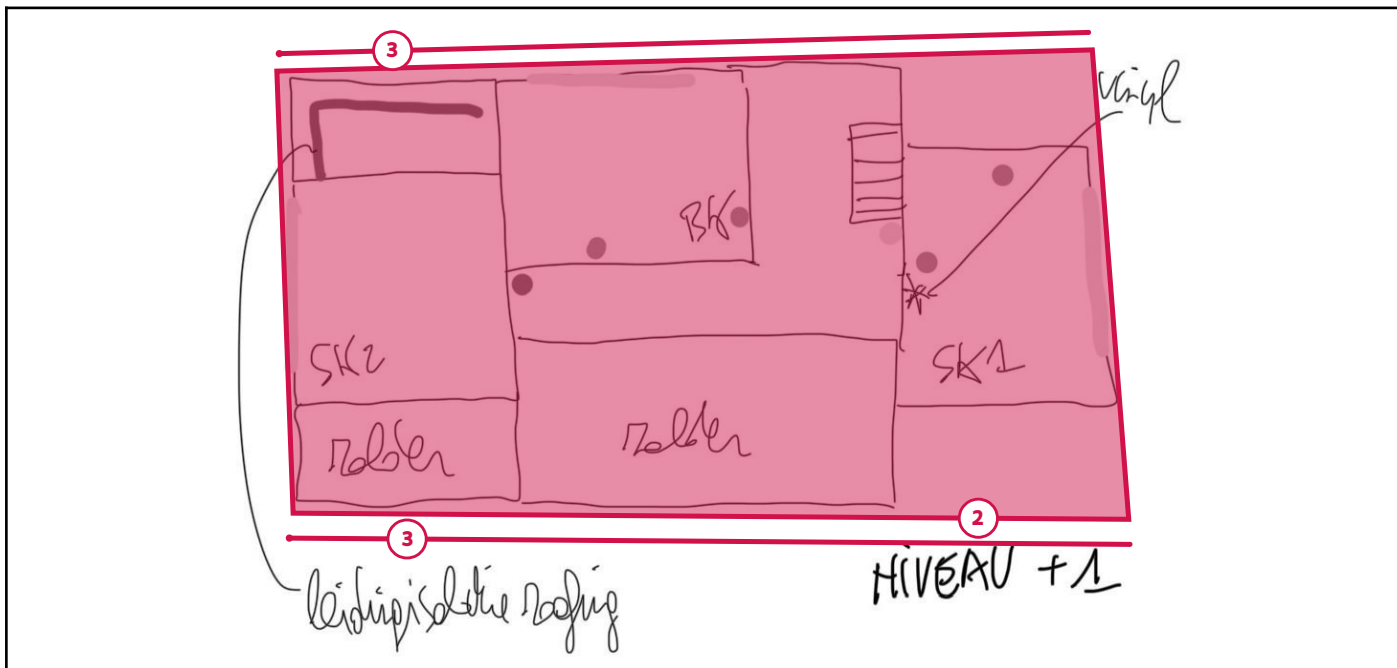
Plan 2.13: - Niveau +1

Beschrijving	Type	Actie
2. Woning Dakbedekking Leien zonder onderdak	Asbestmateriaal	Dringend verwijderen
3. Asbesthoudend slib/sediment van de dakbedekking & gevel kapel Leien	Asbestmateriaal	Dringend verwijderen

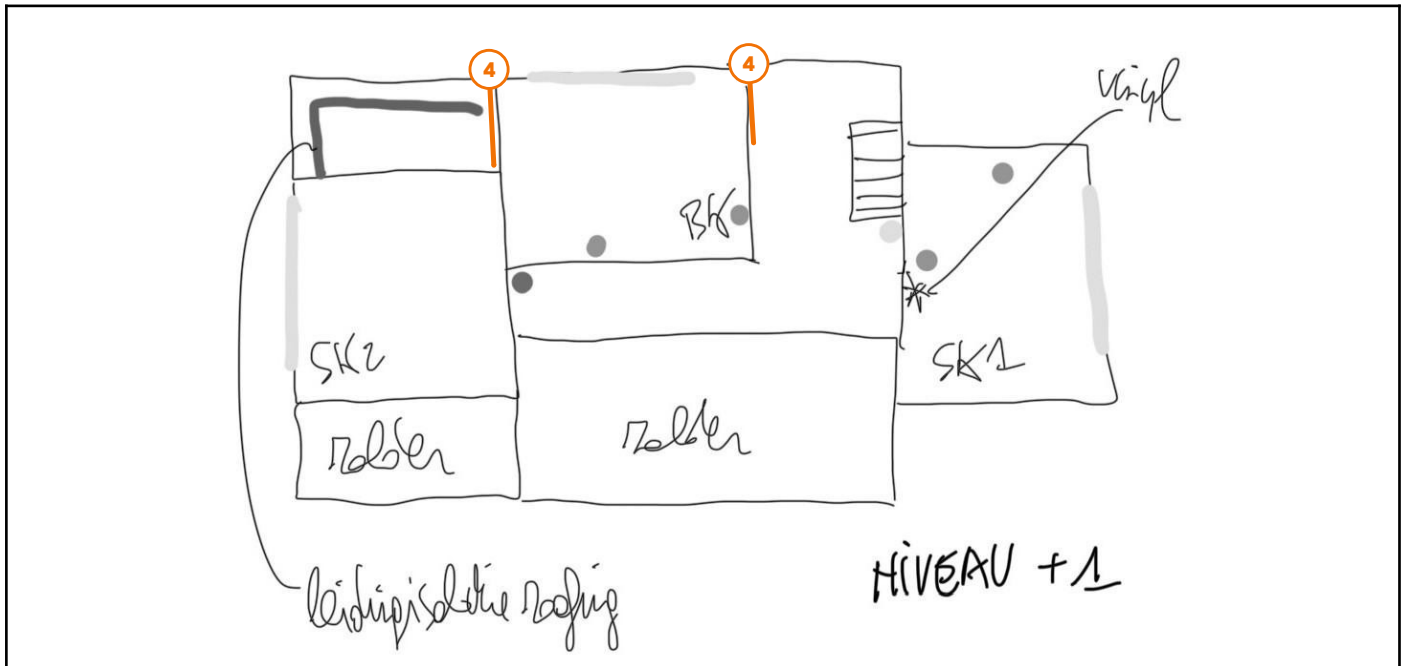
Plan 2.14: - Niveau +1

Beschrijving	Type	Actie
4. Leien Kapel Gevelbekleding	Asbestmateriaal	Verwijderen

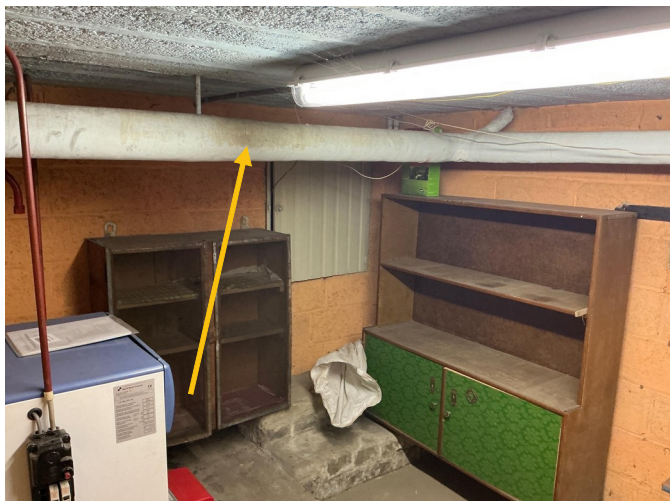
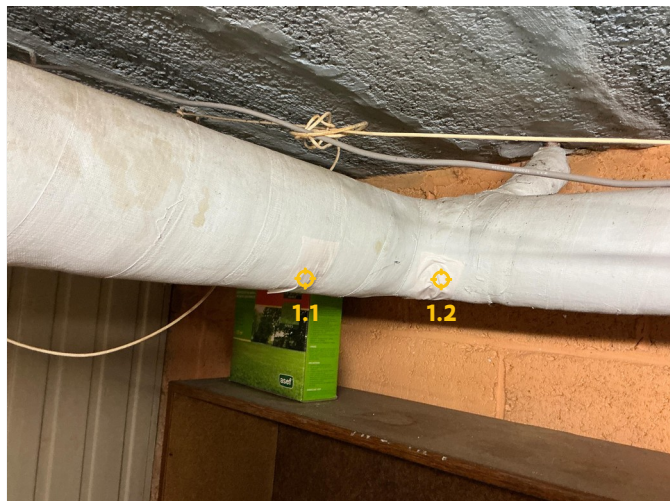
Fiche 1: Leidingisolatie | Gips | Onderdeel verwarmingsinstallatie

Eindbeoordeling materiaalrisico	Hoog materiaalrisico en/of hoge kans op vezelvrijgave
---------------------------------	---

Gebondenheid	Categorie 2: niet-hechtgebonden met matrix
Asbestsoort (vezeltype)	Amfibool aanwezig, uitgezonderd crocidoliet
Asbestconcentratie	Hoog ($\geq 50\%$)
Afschermingsgraad van het gehele materiaal	Geheel of deels (ook) vrij aan binnenluchtstromen
Toestand van het materiaal	Licht beschadigd, licht verweerd. Intact calciumsilicaatmateriaal of categorie III 'gebondenheid'

#	Type	Referentie	Resultaat
1.1	Mengmonster	3 MS Leidingisolatie Recht	Amosiet
1.2	Mengmonster	4 MS Leidingisolatie Bocht	Amosiet

- Verwijder dit asbestmateriaal zo snel mogelijk. Volg de toestand goed op.

- Hermetische zone (erkend asbestverwijderaars)
Deze toepassing kan enkel door een erkende asbestverwijderaars via de methodiek van hermetische zone verwijderd worden omdat verwijdering via de methodiek van eenvoudige handelingen en/of couveusezakmethode niet mogelijk is; en er automatisch een verhoogd risico op vrijgave van asbestvezels (max. concentratie 0,01 vezels/cm - CODEX Art. VI.3-54) ontstaat. (Bron: CODEX - Art. VI.3-61.- par 1.)

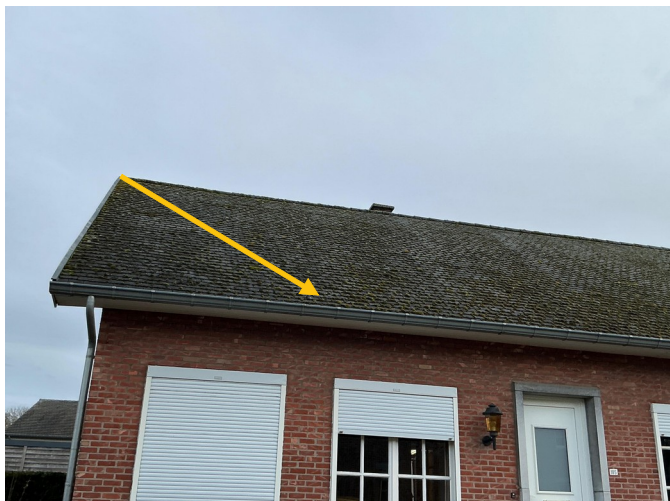
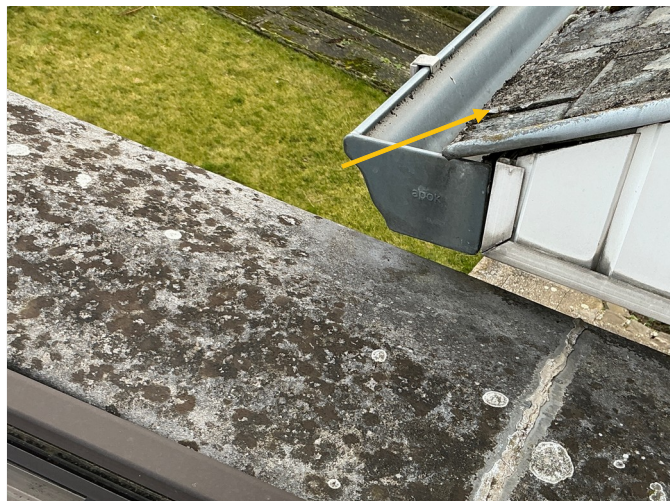
Eindbeoordeling materiaalrisico	Hoog materiaalrisico en/of hoge kans op vezelvrijgave
---------------------------------	---

Gebondenheid	Categorie 1: hechtgebonden in oorsprong
Asbestsoort (vezeltype)	Crocidoliet aanwezig
Asbestconcentratie	Laag (< 50%)
Afschermingsgraad van het gehele materiaal	Geheel of deels (ook) vrij aan de binnenlucht
Toestand van het materiaal	Matig beschadigd, matig verweerd

Beschrijving	Woning I Dakbedekking I Leien zonder onderdak
Omgeving	Grenst aan binnen- en buitenlucht
Primaire drager	Schuin dak
Asbestmateriaal	Dak- en gevelbekleding - Lei, shingle
Bindmiddel van asbestmateriaal	Cement
Gebondenheid op basis van bindmiddel	Hecht
Hoeveelheid (oppervlakte - aantal)	<ul style="list-style-type: none"> • 131,00 m² - 1 stuk
Totale oppervlakte	131,00 m ²
Eenvoudig bereikbaar	Ja
Bevestigingswijze	<ul style="list-style-type: none"> • Geklemd • Genageld, geniet
Identificatiemethode	De asbestdeskundige beoordeelt het materiaal als asbesthoudend, en dit zonder monstername.
Destructieve handeling voor identificatie	Nee
Opmerking	<p>Slib of sediment, afkomstig van een asbestcementen dak- en/of gevelbekleding kan met asbest gecontamineerd zijn en aanwezig zijn in: goten, afvoeren, regenton, regenwaterput, op de grond, als afdruiptzone, etc. Dit afhankelijk van de toepassing. Dit slib of sediment van asbest dient verwijderd te worden als asbestafval in daarvoor bestemde asbestzakken. Voorzorgsmaatregelen: beschermkledij dragen bij het verwijderen, mondmasker P3, etc.</p> <p>Onder de leien kunnen zich in bepaalde gevallen nog asbesthoudende toepassingen bevinden (bijvoorbeeld een asbesthoudend menuiserie onderdak, asbesthoudende platen...). Om dit te kunnen vaststellen en inspecteren, is er verder aanvullend destructief onderzoek nodig indien dit niet langs binnen vast te stellen is. Deze asbestinventaris beperkt zich tot niet-destructief onderzoek.</p> <p>De hoeveelheid is een zo nauwkeurig mogelijke opmeting en kan afwijken van de werkelijke toestand. De geraamde totale oppervlakte of hoeveelheid (indien van toepassing) wordt weergegeven, niet het aantal stuks. Aanduidingen op de constructieplannen vormen louter een indicatie waar deze toepassing (onder meer) aanwezig is of kan zijn. Aan de gegeven informatie kunnen geen rechten worden ontleend.</p>

- Verwijder dit asbestmateriaal zo snel mogelijk. Volg de toestand goed op.
- Hemelwater dat afspoelt van asbestcement daken of gevels kan asbestdeeltjes bevatten. Gebruik het enkel voor gesloten circuits (bv. spoelen toiletten). Reinig na het vervangen van het dak of de gevel de dakgoten en regenwaterput of -ton om asbesthoudend sediment of slib te verwijderen
- Voer bijkomende staalname(s) uit.

- Eenvoudige handelingen: mag via doe-het-zelf of door werknemer(s) met opleidingsattest eenvoudige handelingen
Deze toepassing kan door een aannemer die over een opleidingsattest eenvoudige handelingen beschikt of door een particulier (doe-het-zelf), verwijderd worden indien er geen verhoogd risico op vrijgave van asbestvezels (max. concentratie 0,01 vezels/cm³ - CODEX Art. VI.3-54) ontstaat en de toepassing voorafgaand wordt gefixeerd/bevochtigd; de individuele elementen zonder machinale werktuigen (boormachine, slijpschijf, hogedrukreiniger,...) en zonder breken of gooien een voor een losgemaakt worden; en ten slotte dubbel en luchtdicht verpakt weggevoerd worden naar een erkend afvalpunt (recyclagepark).

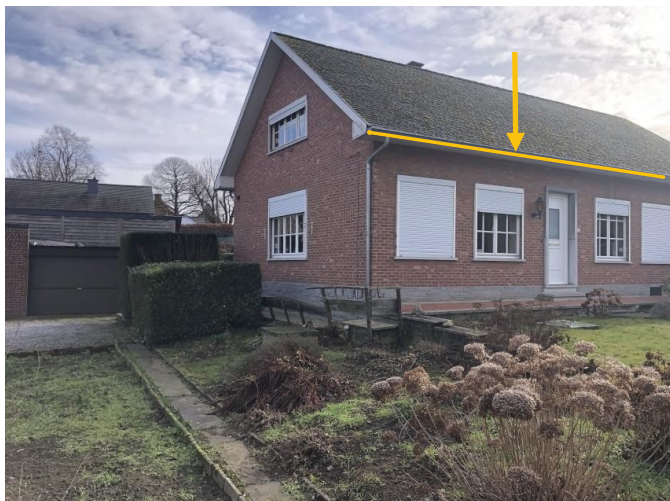
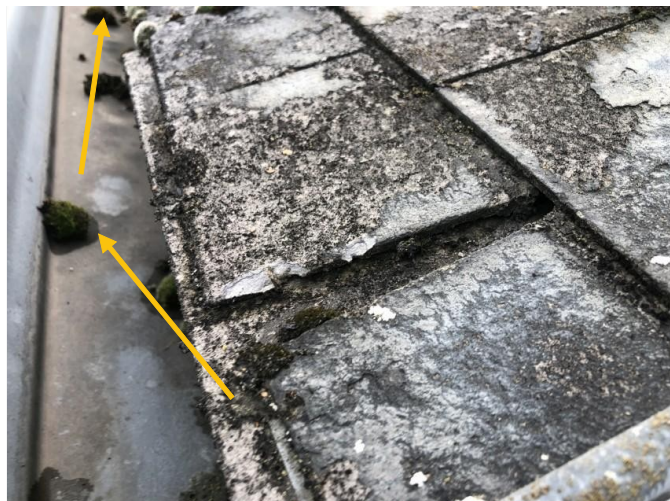
Fiche 3: Asbesthoudend slib/sediment van de dakbedekking & gevel kapel I Leien

Beschrijving	Asbesthoudend slib/sediment van de dakbedekking & gevel kapel I Leien
Type afvalstof	Betreft resten (contaminatie) van verwerking of beschadiging
Type resten (contaminatie)	<ul style="list-style-type: none"> • Stof, deeltjes < 4 mm, flinters, gruis (los, opliggend) • Stof, deeltjes < 4 mm, flinters, gruis (vermengd in materiaal)
Besmette materialen	<ul style="list-style-type: none"> • Organisch materiaal (mos, mest, vegetatie, ...) • Sediment (dakgoot, afvoerbuï, regenwaterput, ...)
Bron van de resten	Asbesthoudende dakbedekking
Omgeving	Buiten
Primaire drager	Infrastructuur hemelwater (opvang en afvoer)
Gebondenheid resten	Niet hecht
Hoeveelheid (gewicht - aantal)	<ul style="list-style-type: none"> • 2,89 kg - 1 stuk
Totaal gewicht	2,89 kg
Eenvoudig bereikbaar	Ja
Identificatiemethode	De asbestdeskundige beoordeelt het materiaal als asbestverdacht en dus asbesthoudend, en dit zonder monstername.

- Verwijder het asbestafval.

- Eenvoudige handelingen: mag via doe-het-zelf of door werknemer(s) met opleidingsattest eenvoudige handelingen
Slib of sediment van asbest dient verwijderd te worden als asbestafval in daarvoor bestemde asbestzakken. Mogelijks ook met verwijdering van de opvangtoepassing zijn geheel.

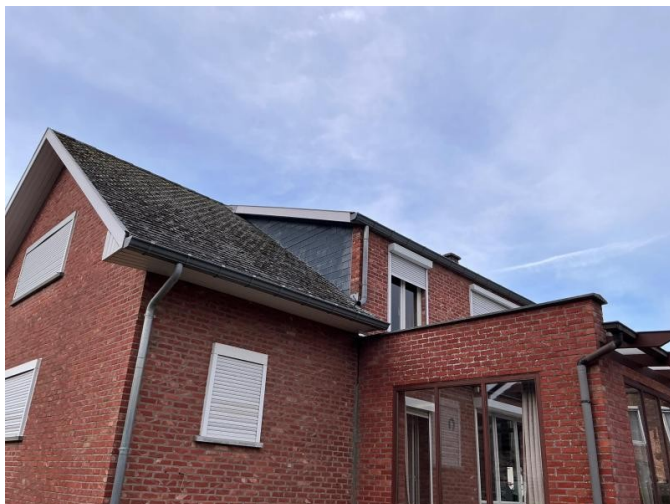
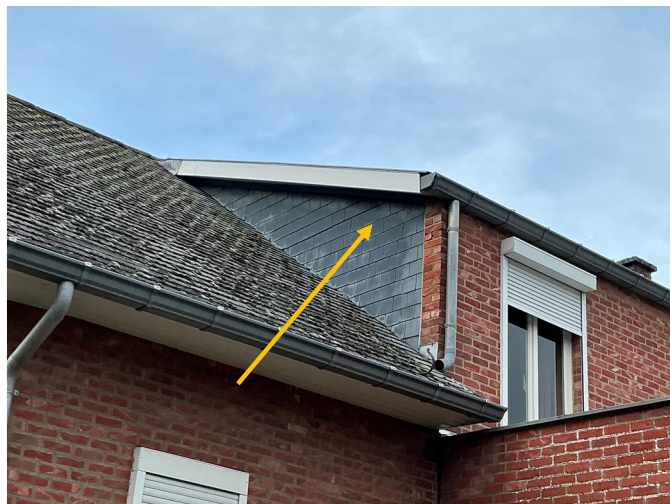
Beschrijving	Leien Kapel Gevelbekleding
Omgeving	Buiten
Primaire drager	Wand buitenschil
Asbestmateriaal	Dak- en gevelbekleding - Lei, shingle
Bindmiddel van asbestmateriaal	Cement
Gebondenheid op basis van bindmiddel	Hecht
Hoeveelheid (oppervlakte - aantal)	• 6,30 m ² - 1 stuk
Totale oppervlakte	6,30 m ²
Eenvoudig bereikbaar	Ja
Bevestigingswijze	• Genageld, geniet
Identificatiemethode	De asbestdeskundige beoordeelt het materiaal als asbesthoudend, en dit zonder monsternamen.
Destructieve handeling voor identificatie	Nee
Opmerking	<p>Slib of sediment, afkomstig van een asbestcementen dak- en/of gevelbekleding kan met asbest gecontamineerd zijn en aanwezig zijn in: goten, afvoeren, regenton, regenwaterput, op de grond, als afdruiptzone, etc. Dit afhankelijk van de toepassing. Dit slib of sediment van asbest dient verwijderd te worden als asbestafval in daarvoor bestemde asbestzakken. Voorzorgsmaatregelen: beschermkledij dragen bij het verwijderen, mondmasker P3, etc.</p> <p>Onder de leien kunnen zich in bepaalde gevallen nog asbesthoudende toepassingen bevinden (bijvoorbeeld een asbesthoudend menuiserie onderdak, asbesthoudende platen...) Om dit te kunnen vaststellen en inspecteren, is er verder aanvullend destructief onderzoek nodig indien dit niet langs binnen vast te stellen is. Deze asbestinventaris beperkt zich tot niet-destructief onderzoek.</p> <p>De hoeveelheid is een zo nauwkeurig mogelijke opmeting en kan afwijken van de werkelijke toestand. De geraamde totale oppervlakte of hoeveelheid (indien van toepassing) wordt weergegeven, niet het aantal stuks. Aanduidingen op de constructieplannen vormen louter een indicatie waar deze toepassing (onder meer) aanwezig is of kan zijn. Aan de gegeven informatie kunnen geen rechten worden ontleend.</p>

- Eenvoudige handelingen: mag via doe-het-zelf of door werknemer(s) met opleidingsattest eenvoudige handelingen
Deze toepassing kan door een aannemer die over een opleidingsattest eenvoudige handelingen beschikt of door een particulier (doe-het-zelf), verwijderd worden indien er geen verhoogd risico op vrijgave van asbestvezels (max. concentratie 0,01 vezels/cm³ - CODEX Art. VI.3-54) ontstaat en de toepassing voorafgaand wordt gefixeerd/bevochtigd; de individuele elementen zonder machinale werktuigen (boormachine, slijpschijf, hogedrukreiniger,...) en zonder breken of gooien een voor een losgemaakt worden; en ten slotte dubbel en luchtdicht verpakt weggevoerd worden naar een erkend afvalpunt (recyclagepark).

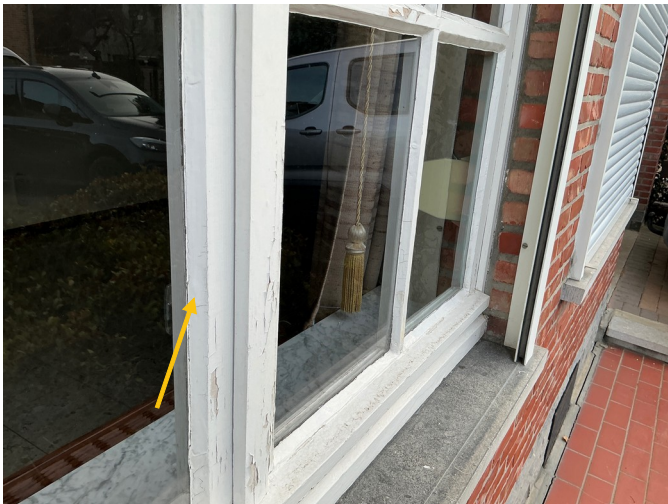
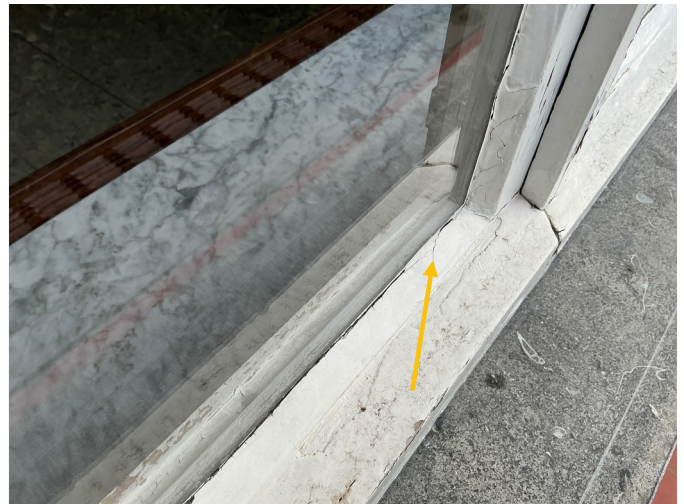
Fiche 6: Mastiek/kit tussen glas en profiel | Oude ramen | Asbestverdacht

Beschrijving	Mastiek/kit tussen glas en profiel Oude ramen Asbestverdacht
Omgeving	Grenst aan binnen- en buitenlucht
Primaire drager	Wandopening verticaal (raam, deur, ...)
Asbestmateriaal	In-situ afwerkingslagen - Pasta, stopverf, voegsel, stopsel, vulsel, mastiek, kitten, ...
Bindmiddel van asbestmateriaal	Kitten, mastiek, pasta
Gebondenheid op basis van bindmiddel	Hecht
Hoeveelheid (gewicht - aantal)	<ul style="list-style-type: none"> • 1,60 kg - 1 stuk
Totaal gewicht	1,60 kg
Eenvoudig bereikbaar	Ja
Bevestigingswijze	<ul style="list-style-type: none"> • Verlijmd, ingegoten, versmeerd
Identificatiemethode	<p>De asbestdeskundige beoordeelt het materiaal als asbestverdacht en dus asbesthoudend, en dit zonder monstername.</p> <p>Motivatie: De monstername brengt andere schade aan dan schade die inherent is aan de monstername.</p>
Destructieve handeling voor identificatie	Nee
Opmerking	<p>Het betreft hier oude raamprofielen waarvan er asbesthoudend mastiek aanwezig kan zijn tussen de beglazing en het profiel wanneer men de beglazing uit het profiel haalt. Hoogstwaarschijnlijk zullen deze raampartijen in zijn geheel vervangen worden (met profiel en beglazing samen) bij renovatie.</p> <p>Het betreft mastiek aan ramen, deuren, gevelopeningen, etc. Controleer steeds alle ramen, deuren, gevelopeningen, etc.</p> <p>De hoeveelheid is een zo nauwkeurig mogelijke opmeting en kan afwijken van de werkelijke toestand. De geraamde totale oppervlakte of hoeveelheid (indien van toepassing) wordt weergegeven, niet het aantal stuks. Aanduidingen op de constructieplannen vormen louter een indicatie waar deze toepassing (onder meer) aanwezig is of kan zijn, de aanduidingen zijn niet limitatief. Aan de gegeven informatie kunnen geen rechten worden ontleend.</p>

De toepassing dient voorafgaand wordt gefixeerd/bevochtigd; de individuele elementen zonder machinale werktuigen (boormachine, slijpschijf, hogedrukreiniger,...) en zonder breken of gooien een voor een losgemaakt worden; en ten slotte dubbel en luchtdicht verpakt weggevoerd worden.
